**ESTUDIOS DE INSPECCION E INVENTARIO DE PUENTES
DE LA RED NACIONAL DE CARRETERAS
ZONA OCCIDENTE**

INFORME PUENTE QUEBRADA EL SAINO, 01-2512-007.00

PR 46+105

**CARRETERA TARAZÁ - CAUCASIA
DEPARTAMENTO DE ANTIOQUIA**

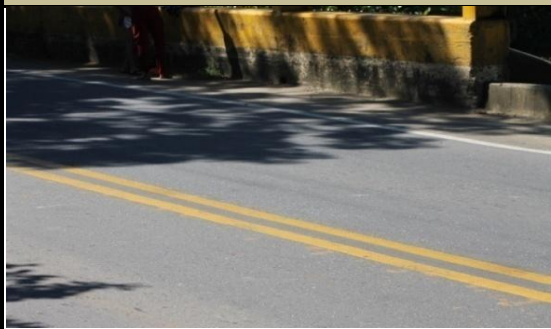
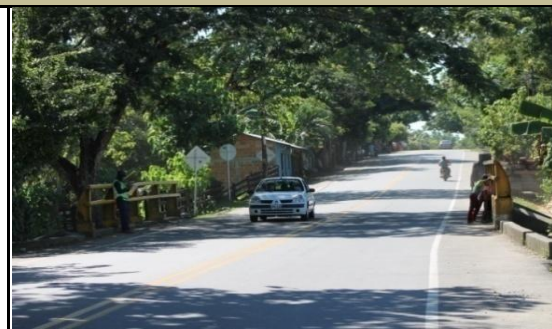
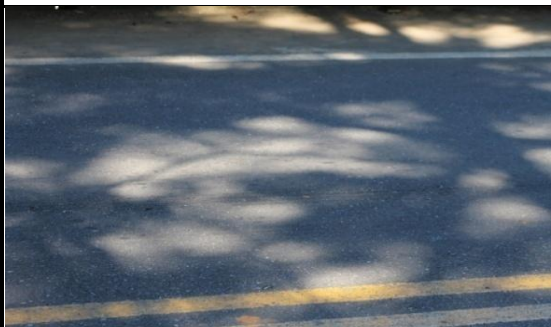
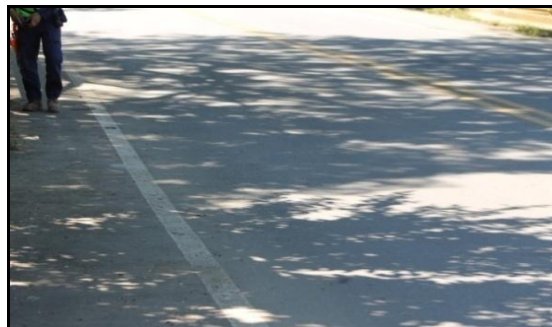
Superficie de rodadura en asfalto, al momento de la inspección se encuentra en óptimas condiciones, el asfalto presenta buena textura en la cara superficial, de igual forma cubre las juntas de expansión que hacen la transición entre estructura de puente y vía.

La señalización horizontal se encuentra en buen estado.

0 SIN DAÑO O DAÑO INSIGNIFICANTE

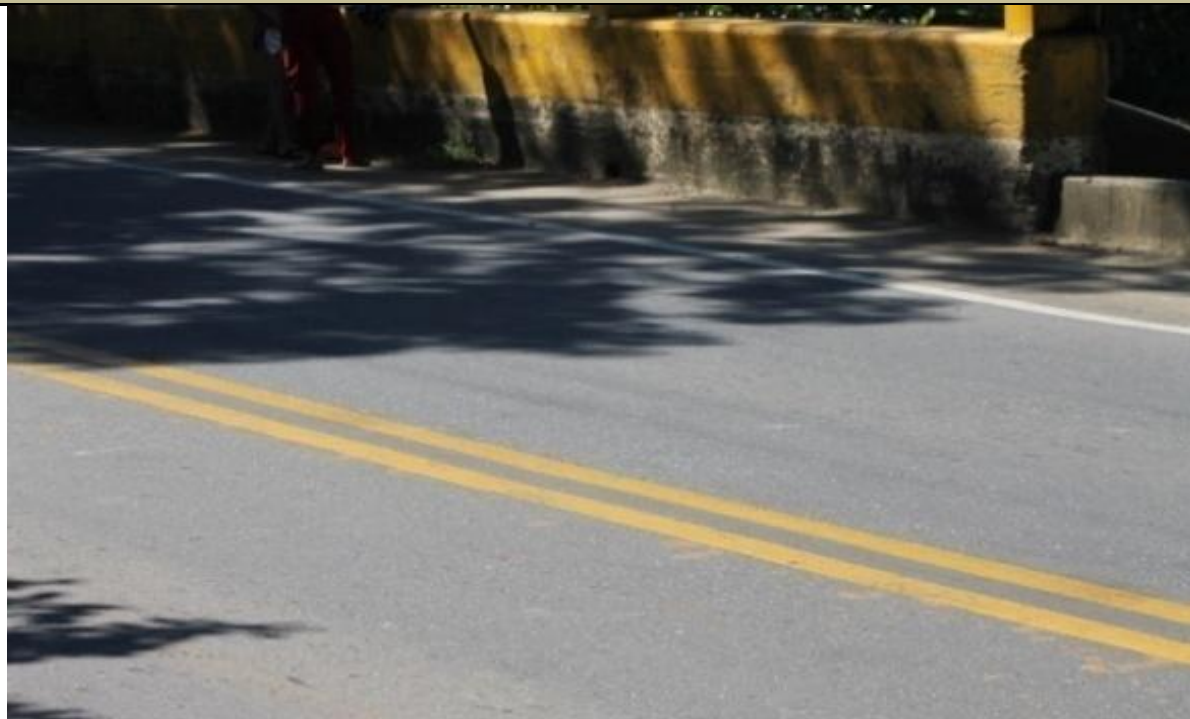
FOTO 1

No se observa dispositivo de junta de expansión, si esta existe se encuentra debajo de la carpeta asfáltica. No hay presencia de humedad en la parte inferior, por lo que se puede deducir que funciona adecuadamente.

0 SIN DAÑO O DAÑO INSIGNIFICANTE

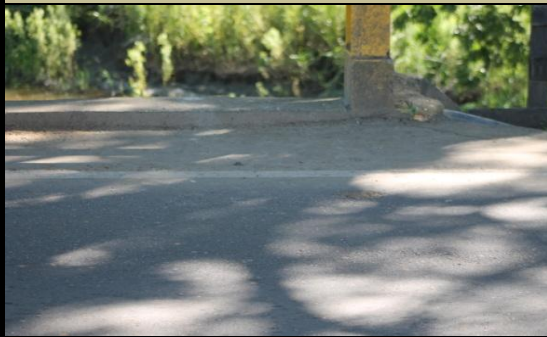
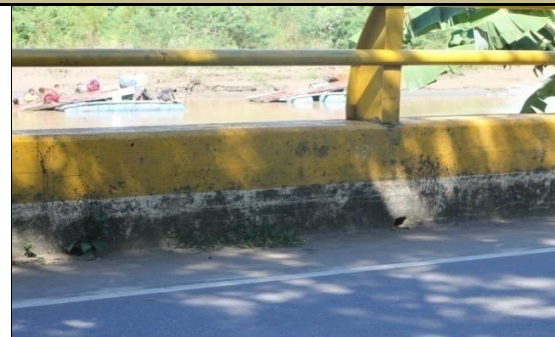
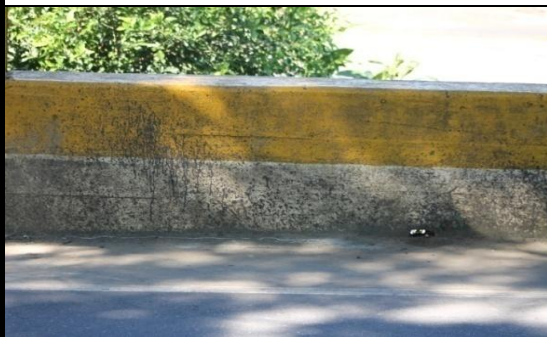
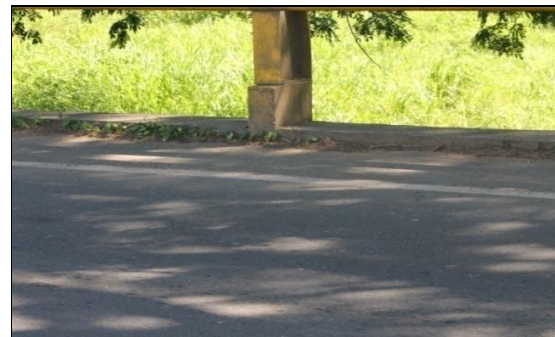
No se evidencia la existencia de andenes en el recorrido del puente, existen bordillo en los costados laterales acompañando las barandas combinadas con materiales como acero y pedestales de concreto.

1 DAÑO PEQUEÑO PERO REPARACIÓN NO ES NECESARIA (EXCEPTO MANTENIMIENTO MENOR)

TIPO	DESCRIPCIÓN	UNIDAD	CANTIDAD	VALOR UNITARIO	VALOR PARCIAL
34	PINTURA DE CONCRETO	ML	26.0	17,790	462,540
TOTAL INTERVENCIÓN					462,540

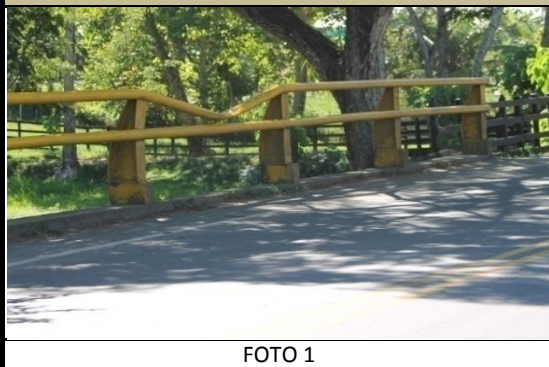
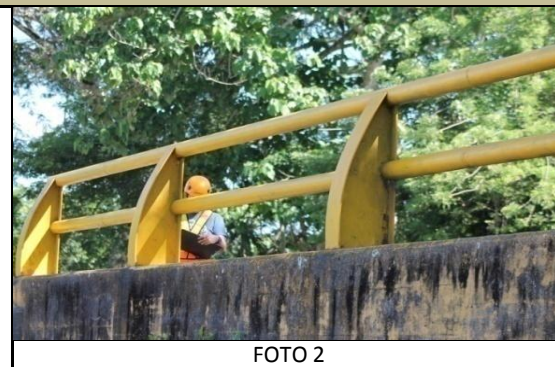
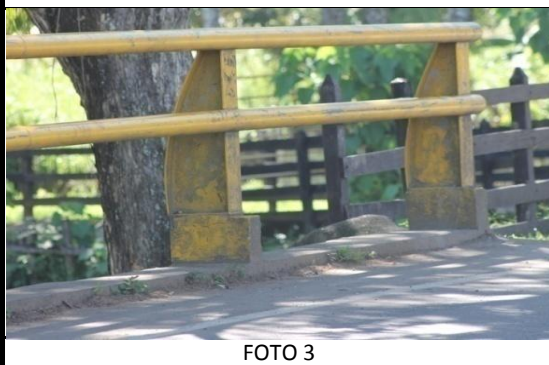
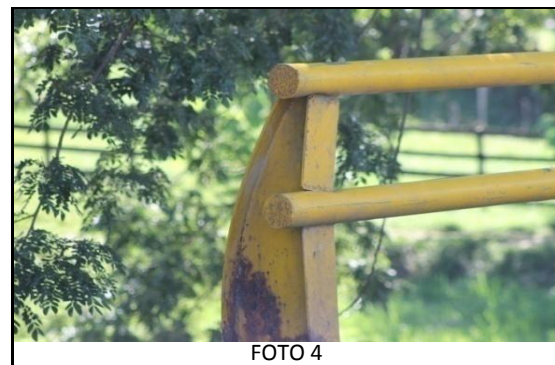
Baranda metálica con impacto, sección doblada requiere enderezar y mantenimiento de limpieza y pintura.

3 DAÑO SIGNIFICATIVO, REPARACIÓN NECESARIA MUY PRONTO

TIPO	DESCRIPCIÓN	UNIDAD	CANTIDAD	VALOR UNITARIO	VALOR PARCIAL
10	LIMPIEZA	ML	2	4,516	9,032
40	PINTURA DE ACERO	ML	28	25,784	721,952
TOTAL INTERVENCIÓN					730,984

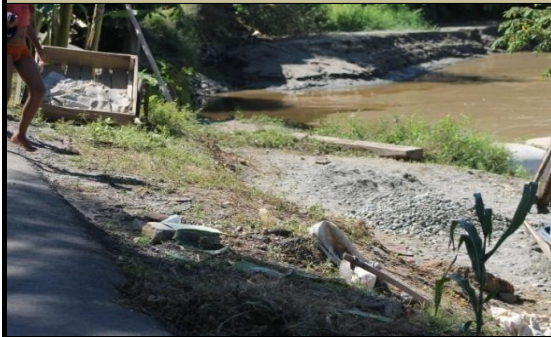
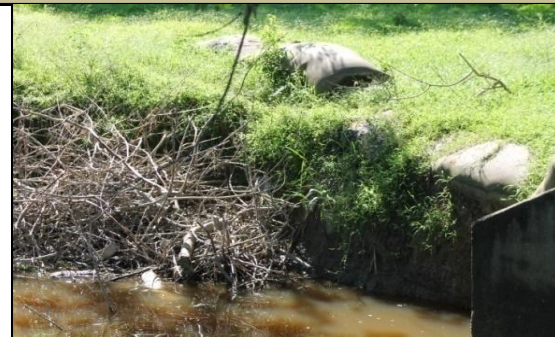
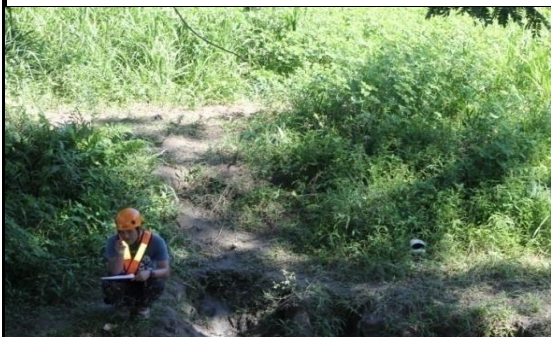
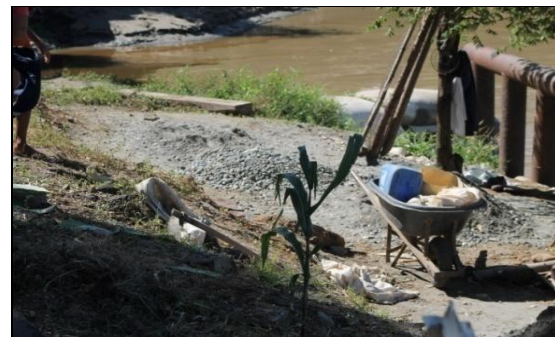
Conos y taludes bien consolidados, presentan muestra de flujo de agua que proviene de la vía por falta de cunetas, se requiere la construcción de cunetas.

2 ALGÚN DAÑO, REPARACIÓN NECESARIA CUANDO SE PRESENTE LA OCASIÓN. EL COMPONENTE FUNCIONA COMO SE DISEÑÓ

TIPO	DESCRIPCIÓN	UNIDAD	CANTIDAD	VALOR UNITARIO	VALOR PARCIAL
D	CONSTRUCCION DE CUNETAS	ML	6	126,480	758,880
TOTAL INTERVENCIÓN					758,880

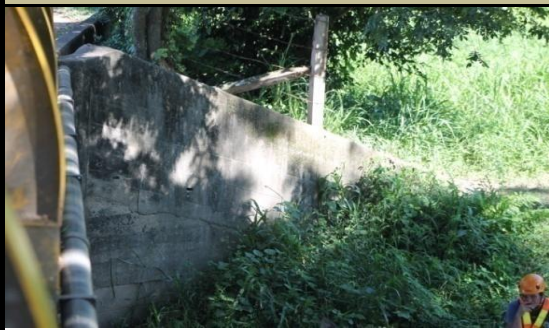
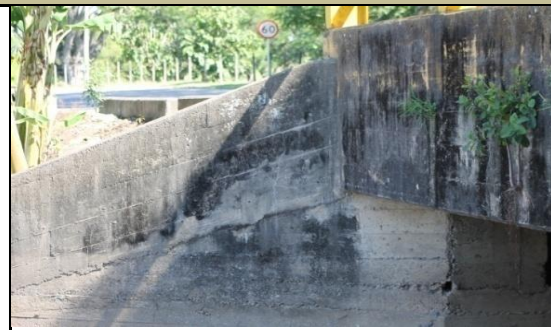
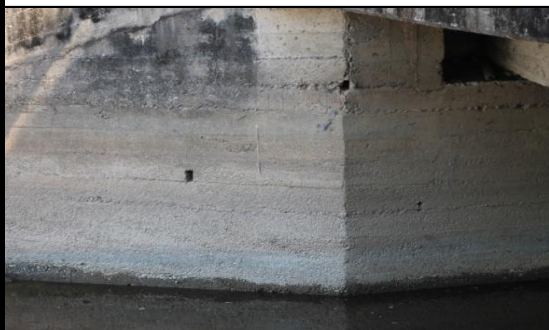
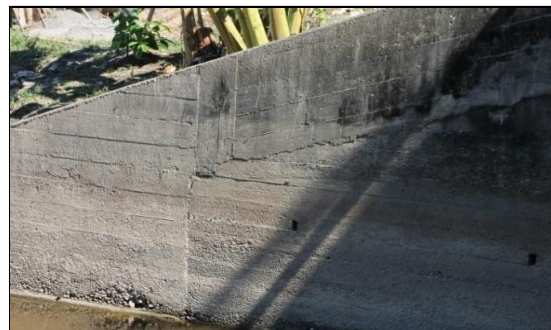
El puente presenta aletas en concreto, estas se encuentran integradas al estribo. Se observa fisura en la aleta No 3 de 0.3mm que requiere reparación, en el resto del componente el concreto no presenta alteraciones mecánicas que produzcan grietas, fisuras ni aplastamiento en el concreto. Las aletas No 1 y 2 presentan excesiva vegetación. El estado actual de este componente es aceptable y funciona como se diseñó.

1	DAÑO PEQUEÑO PERO REPARACIÓN NO ES NECESARIA (EXCEPTO MANTENIMIENTO MENOR)
---	--

TIPO	DESCRIPCIÓN	UNIDAD	CANTIDAD	VALOR UNITARIO	VALOR PARCIAL
31	TRATAMIENTO SUPERFICIAL DE CONCRETO	M2	1	146,258	146,258
TOTAL INTERVENCIÓN					146,258

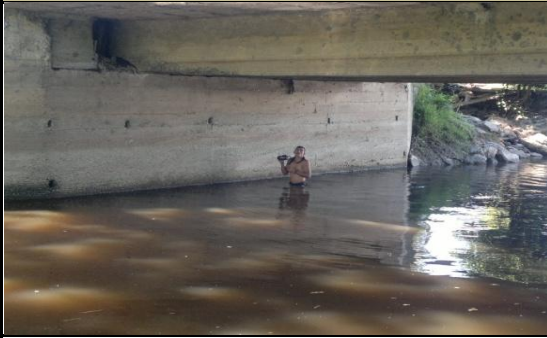
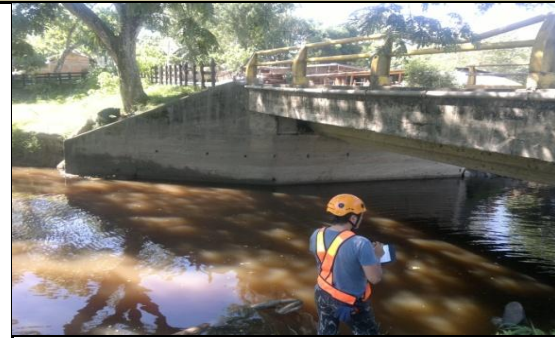
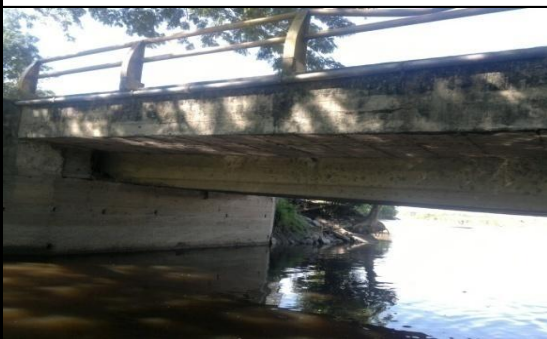
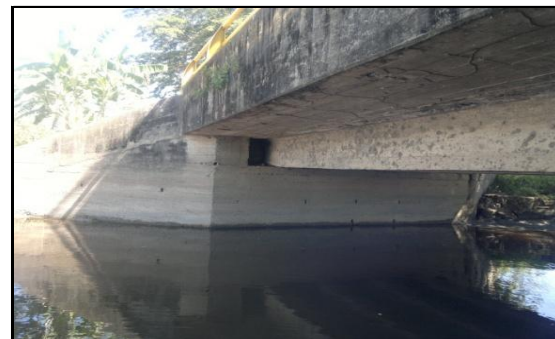
Se observan liquines en algunos sectores, no se observan grietas ni fisuras producto de asentamientos diferenciales o desplazamientos, el estado del concreto es aparentemente bueno. Se observan algunas juntas frías del momento de su construcción

0 SIN DAÑO O DAÑO INSIGNIFICANTE

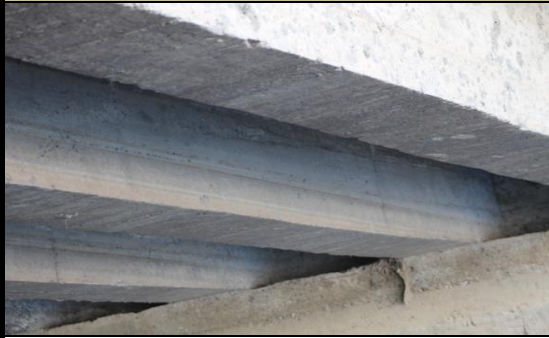
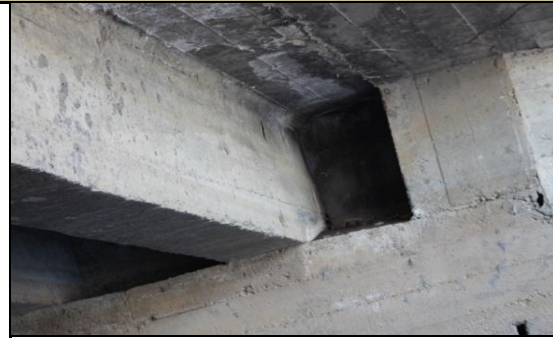
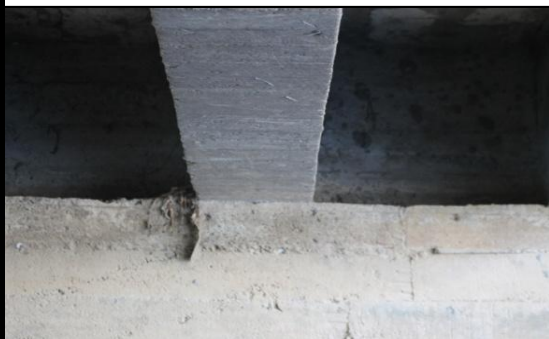
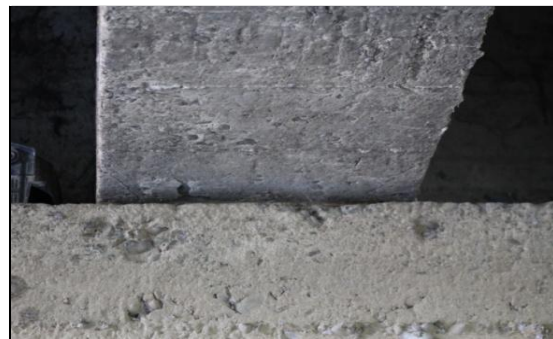
El estado actual de este componente en el ámbito estructural no muestra indicios de daño, aplastamiento o corrosión excesiva, las láminas se observan niveladas en los apoyos a los estribos.

0 SIN DAÑO O DAÑO INSIGNIFICANTE

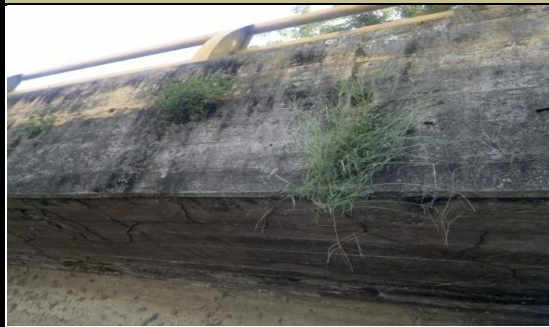
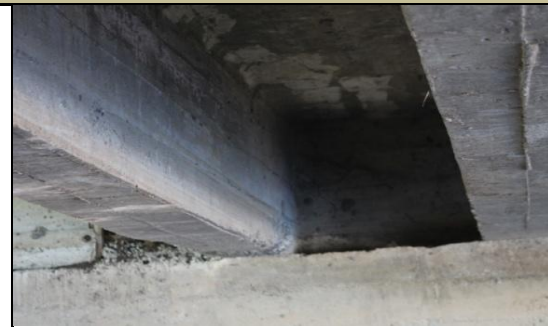
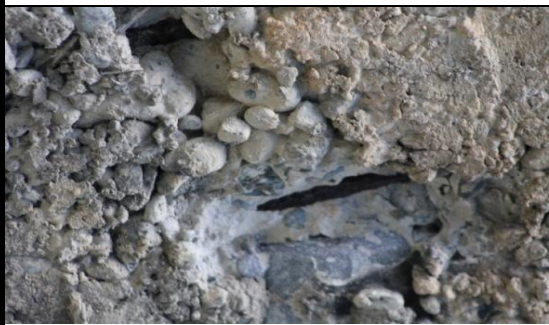
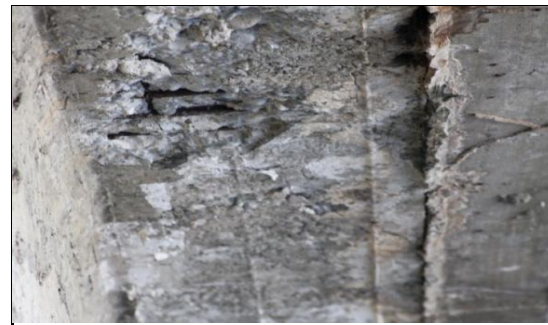
Se observa exposición de acero y hormigueros en menor proporción. El puente presenta una losa en concreto, soportada por vigas en concreto. Su comportamiento estructural es bueno no se observan grietas ni fisuras que comprometan la seguridad de la vía.

1 DAÑO PEQUEÑO PERO REPARACIÓN NO ES NECESARIA (EXCEPTO MANTENIMIENTO MENOR)

TIPO	DESCRIPCIÓN	UNIDAD	CANTIDAD	VALOR UNITARIO	VALOR PARCIAL
31	TRATAMIENTO SUPERFICIAL DE CONCRETO	M2	2.0	182,847	365,694
TOTAL INTERVENCIÓN					365,694

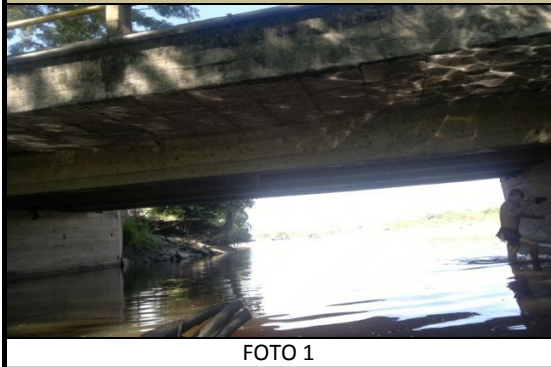
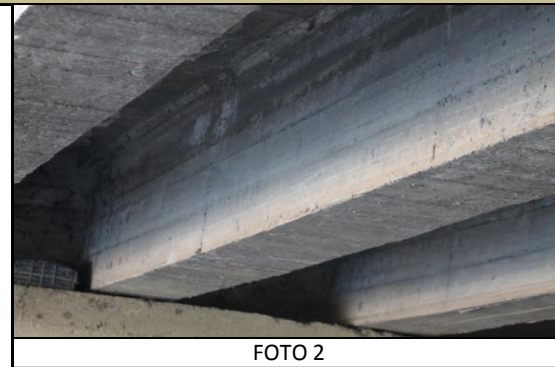
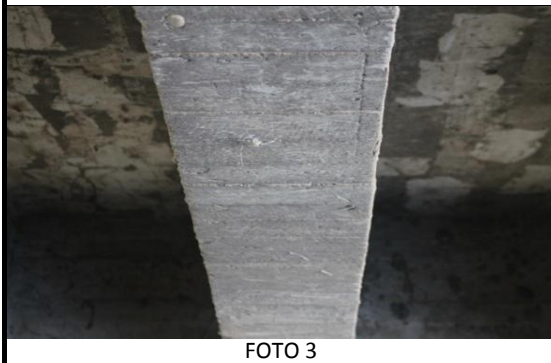
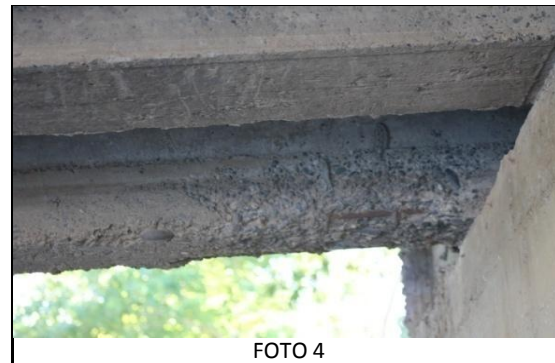
Estructuralmente las vigas se encuentran en óptimas condiciones, no hay evidencia de fisuras que muestren fallas causadas por exceso de carga o insuficiencia de las secciones y del acero de refuerzo. Se observa acero expuesto en proporciones menores, se recomienda realizar reparación menor de concreto con el fin de evitar perdida de resistencia por oxidación en el acero de refuerzo.

3 DAÑO SIGNIFICATIVO, REPARACIÓN NECESARIA MUY PRONTO

TIPO	DESCRIPCIÓN	UNIDAD	CANTIDAD	VALOR UNITARIO	VALOR PARCIAL
31	TRATAMIENTO SUPERFICIAL DE CONCRETO	ML	2.0	225,928	451,856
TOTAL INTERVENCIÓN					451,856

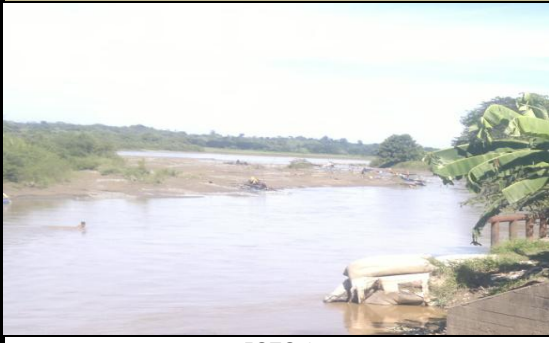
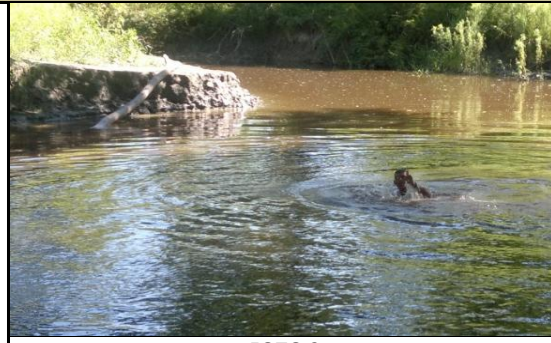
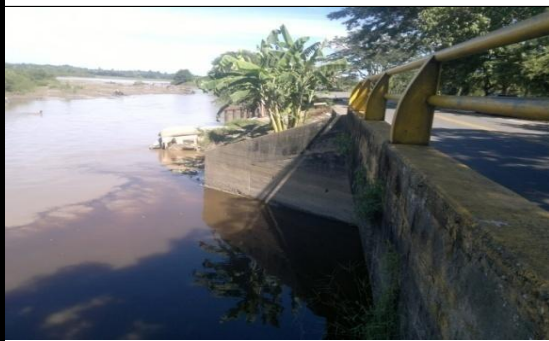
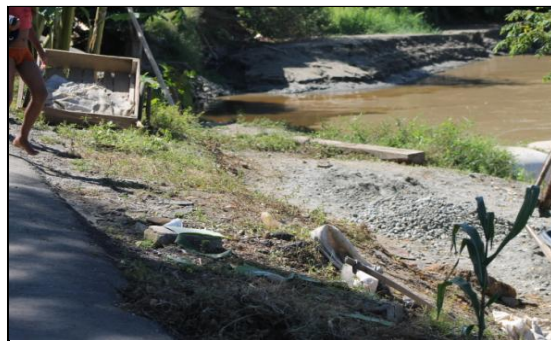
El caudal que fluye por el río, al momento de la inspección es mínimo. En la inspección visual realizada no se observa amenaza a la estructura del puente.

0 SIN DAÑO O DAÑO INSIGNIFICANTE

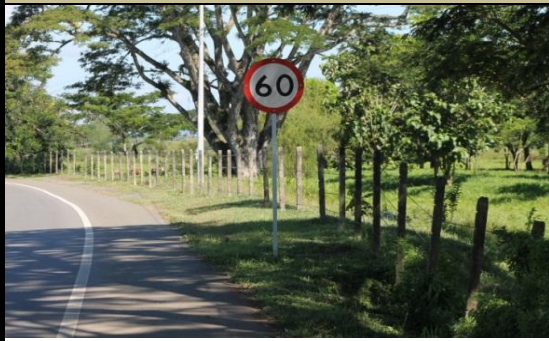
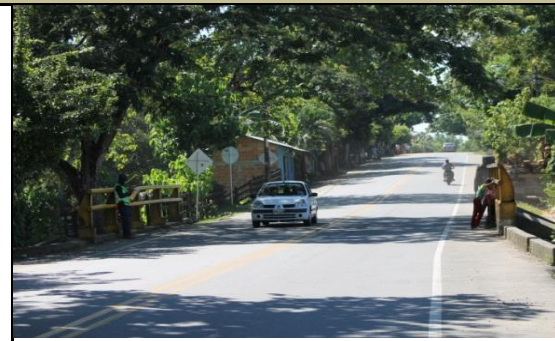
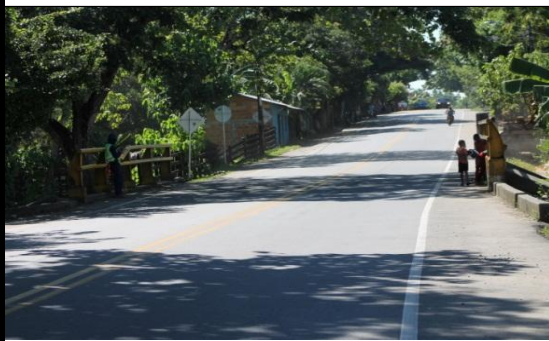
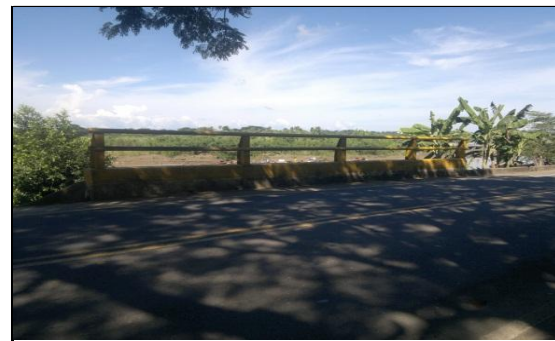
Es necesario colocar señalización vertical ya que el puente no cuenta con señales de aproximación y capacidad de carga. Solo se observa señalización reglamentaria de límite de velocidad.

2 ALGÚN DAÑO, REPARACIÓN NECESARIA CUANDO SE PRESENTE LA OCASIÓN. EL COMPONENTE FUNCIONA COMO SE DISEÑÓ

TIPO	DESCRIPCIÓN	UNIDAD	CANTIDAD	VALOR UNITARIO	VALOR PARCIAL
92	COLOCACION SEÑAL	UND	4	158,691	634,764
TOTAL INTERVENCIÓN					634,764

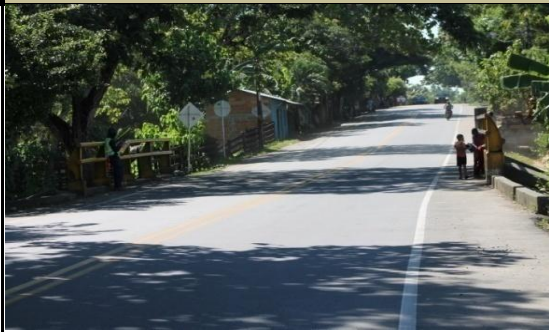
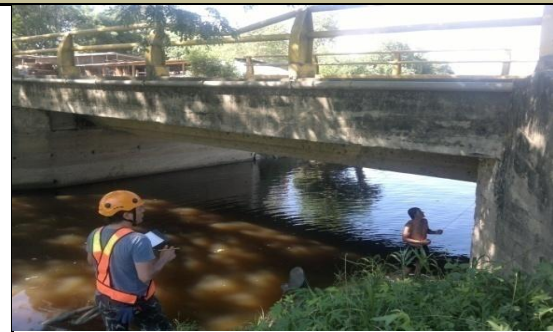
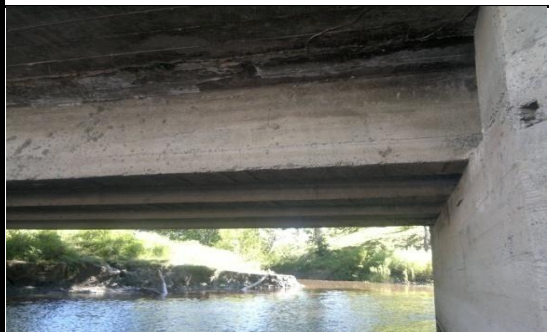
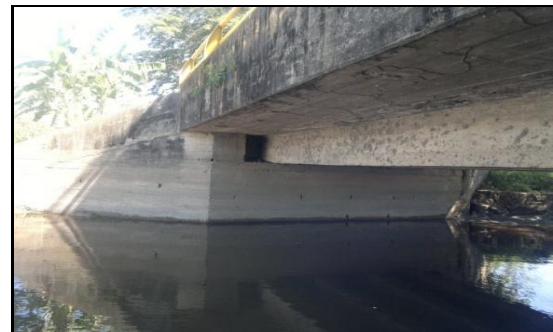
En general la estructura del puente se encuentra en buenas condiciones, no se evidencia algun daño que comprometa la estabilidad global de la estructura del puente, sus componenetes estructurales no presenten fallas ni deformaciones excesivas. Solo se requieren mantenimientos rutinarios y algunas reparaciones minimas.

1 DAÑO PEQUEÑO PERO REPARACIÓN NO ES NECESARIA (EXCEPTO MANTENIMIENTO MENOR)
