**ESTUDIOS DE INSPECCION E INVENTARIO DE PUENTES
DE LA RED NACIONAL DE CARRETERAS
ZONA OCCIDENTE**

**INFORME PUENTE RIO MAN, 01-2512-008.00
PR 59+289
CARRETERA TARAZÁ - CAUCASIA
DEPARTAMENTO DE ANTIOQUIA**

**INFORME PUENTE RIO MAN
01-2512-008.00
REGIONAL 01 - ANTIOQUIA
CARRETERA TARAZÁ - CAUCASIA**

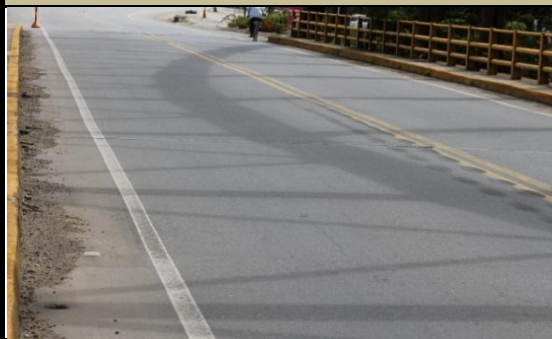
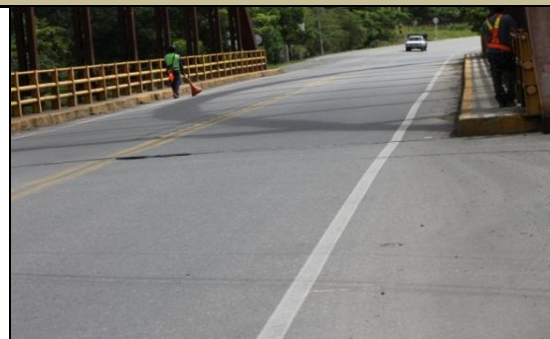
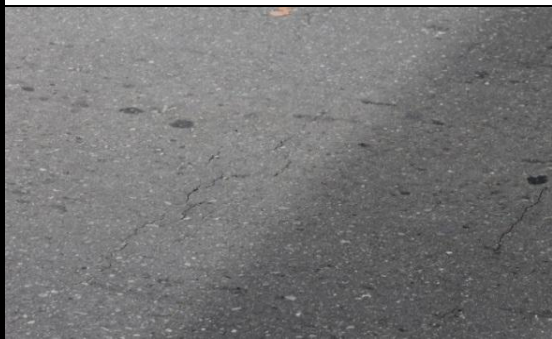
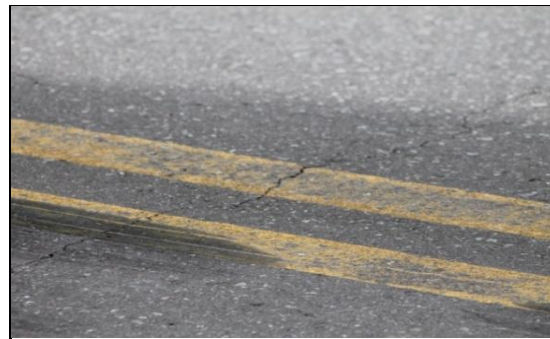
COMPONENTE 1 - SUPERFICIE DEL PUENTE

Superficie en buen estado, se observan fisuras en la capa de asfalto en pequeña proporción, se requiere de sello de fisuras con material sellante. La estructura de la capa de asfalto a pesar de las reparaciones mínimas que se deben realizar presenta un desempeño optimo puesto que aún no se ha iniciado el proceso de descomposición de la carpeta. La señalización horizontal presenta algún desgaste menor.

1 DAÑO PEQUEÑO PERO REPARACIÓN NO ES NECESARIA (EXCEPTO MANTENIMIENTO MENOR)

TIPO	DESCRIPCIÓN	UNIDAD	CANTIDAD	VALOR UNITARIO	VALOR PARCIAL
23	SELLO DE FISURAS	M2	30	74,198	2,225,940
27	REPARACION DE DEMARCACION	ML	71	20,716	1,467,521
TOTAL INTERVENCIÓN					3,693,461

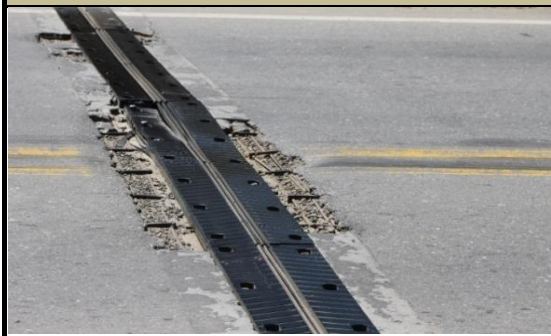
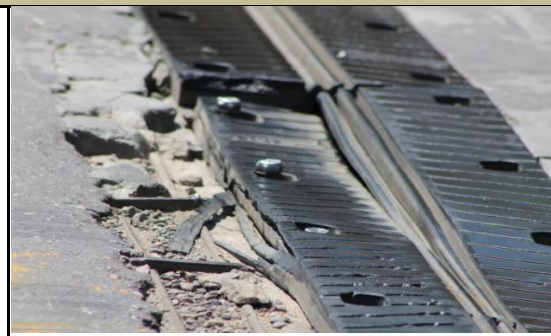
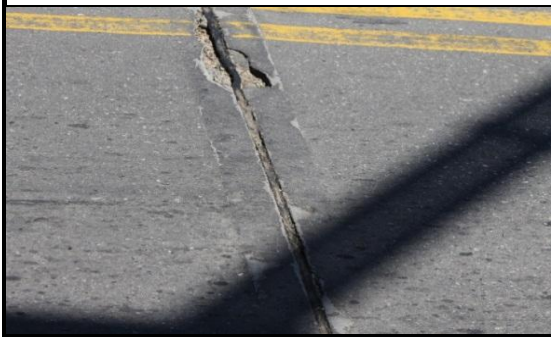
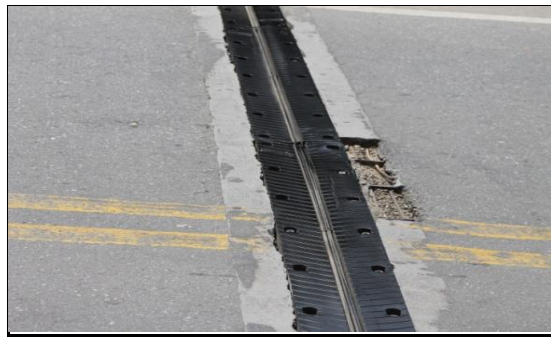
COMPONENTE 2 - JUNTAS DE EXPANSION

Dispositivos de junta en placas verticales de acero con sección en neopreno, se requiere la reparación de junta en el estribo E2 y E1, descomposición de juntas en neopreno y concreto de transición. Sin embargo es necesario detener la infiltración a la parte inferior del puente, instalando sello de caucho para proteger la estructura metálica inferior, esta infiltración puede producir corrosión en los apoyos que se encuentran sobre los estribos, además de degradación de éste.

3 DAÑO SIGNIFICATIVO, REPARACIÓN NECESARIA MUY PRONTO

TIPO	DESCRIPCIÓN	UNIDAD	CANTIDAD	VALOR UNITARIO	VALOR PARCIAL
A	REPARACIÓN DE JUNTA	ML	15	46,890	703,350
TOTAL INTERVENCIÓN					703,350

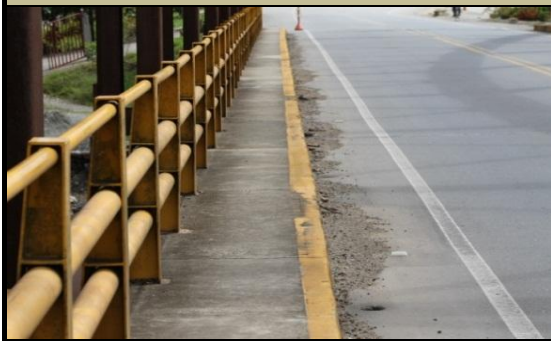
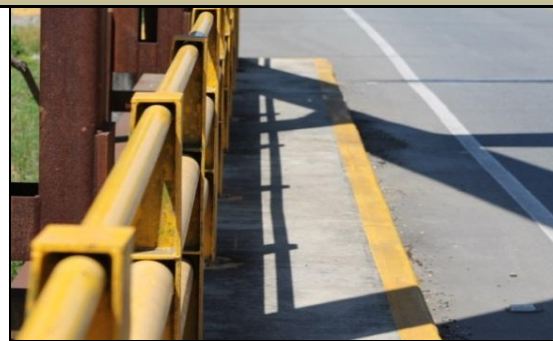
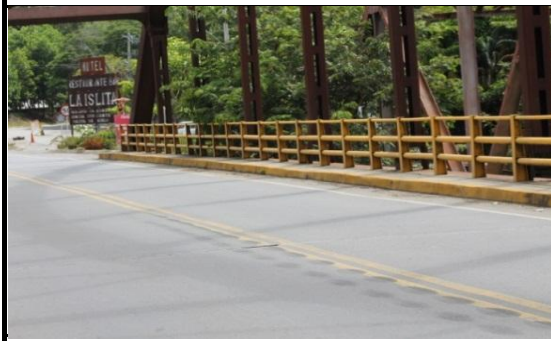
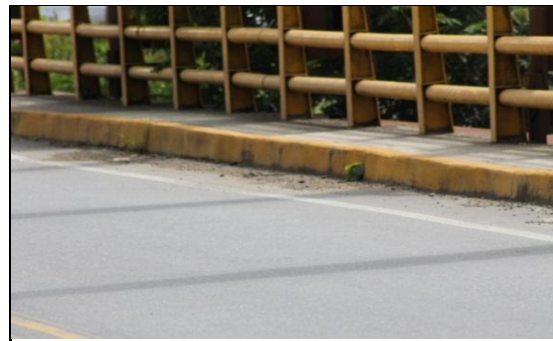
COMPONENTE 3 - ANDENES/BORDILLOS

El componente funciona perfectamente para el paso peatonal, no hay evidencia de discontinuidades ni perforaciones mayores que dificulten la circulación normal por el andén, solo se evidencia la falta de limpieza y pintura. Se recomienda la pintura de los bordillos para mejorar las condiciones de visibilidad en la oscuridad.

1 DAÑO PEQUEÑO PERO REPARACIÓN NO ES NECESARIA (EXCEPTO MANTENIMIENTO MENOR)

TIPO	DESCRIPCIÓN	UNIDAD	CANTIDAD	VALOR UNITARIO	VALOR PARCIAL
10	LIMPIEZA	M2	142	10,510	1,492,420
34	PINTURA DE CONCRETO	ML	142	17,790	2,526,180
TOTAL INTERVENCIÓN					4,018,600

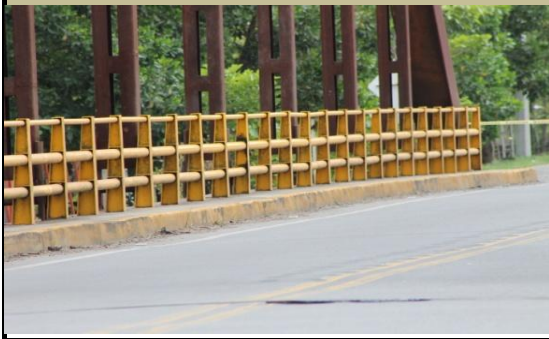
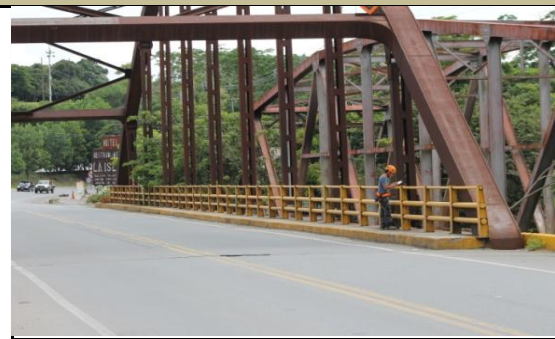
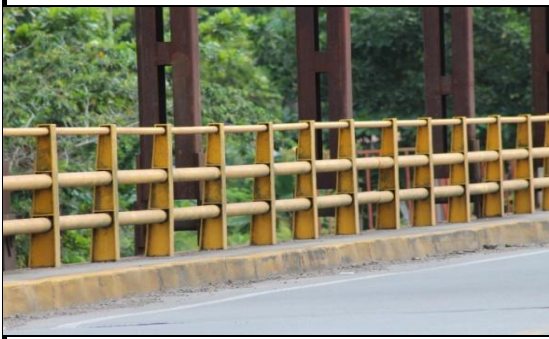
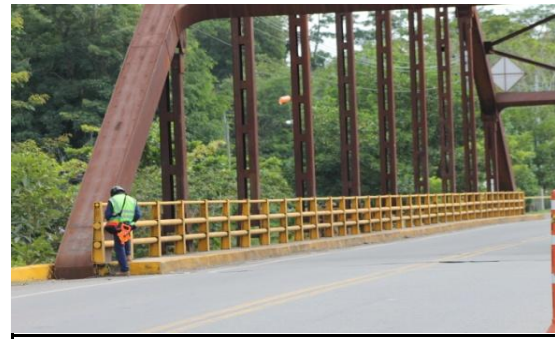
COMPONENTE 4 - BARANDAS

Barandas en buen estado, no se evidencian impactos generados en ninguna tramo, ni daños producidos por pérdidas de sección. Se evidencian indicios de corrosión en la longitud total de este componente. Por lo que se recomienda realizar la limpieza y pintura.

2 ALGÚN DAÑO, REPARACIÓN NECESARIA CUANDO SE PRESENTE LA OCASIÓN. EL COMPONENTE FUNCIONA COMO SE DISEÑÓ

TIPO	DESCRIPCIÓN	UNIDAD	CANTIDAD	VALOR UNITARIO	VALOR PARCIAL
10	LIMPIEZA	ML	140	4,516	632,240
40	PINTURA DE ACERO	ML	140	25,784	3,609,760
TOTAL INTERVENCIÓN					4,242,000

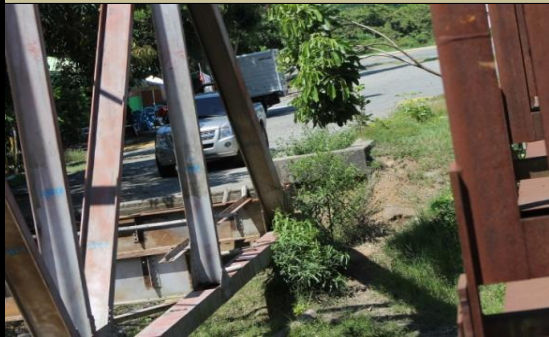
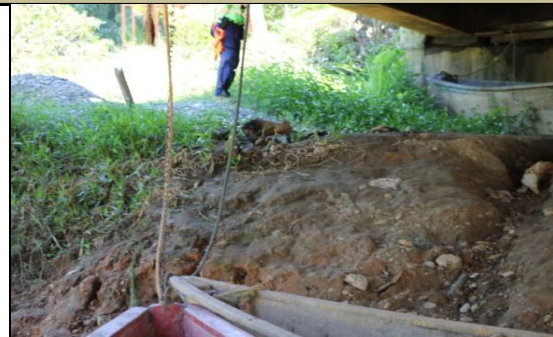
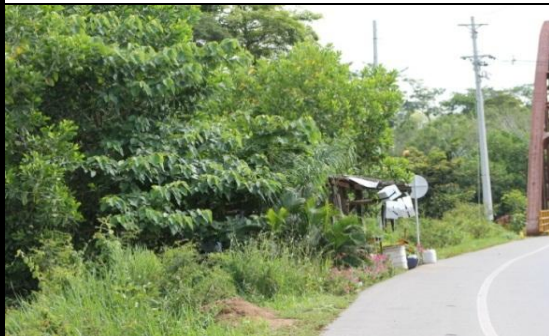
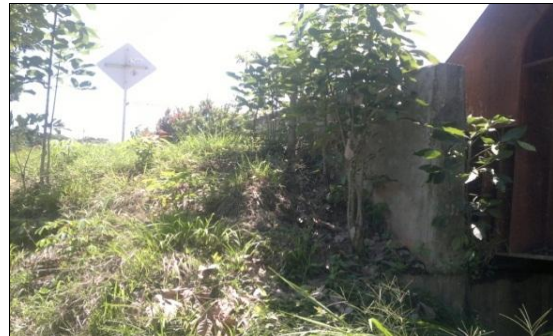
COMPONENTE 5 - CONOS/TALUDES

El componente se encuentra bien consolidado no se observan indicios de escorrentía superficial ni movimientos de suelo que ponga en riesgo la estabilidad de estos componentes.

0 SIN DAÑO O DAÑO INSIGNIFICANTE

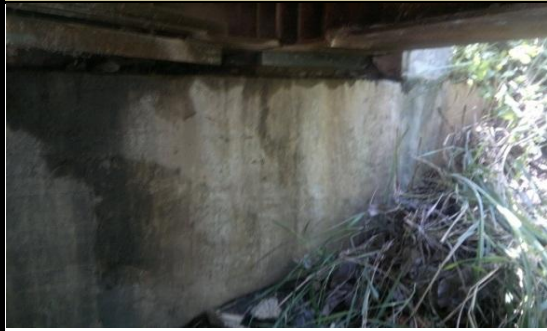
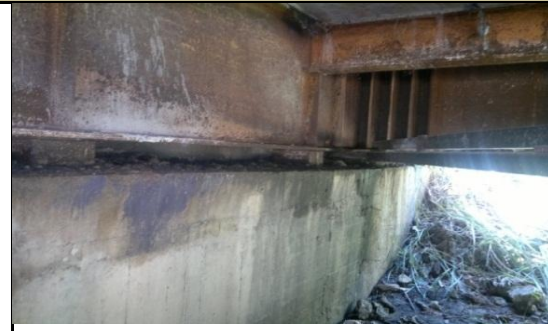
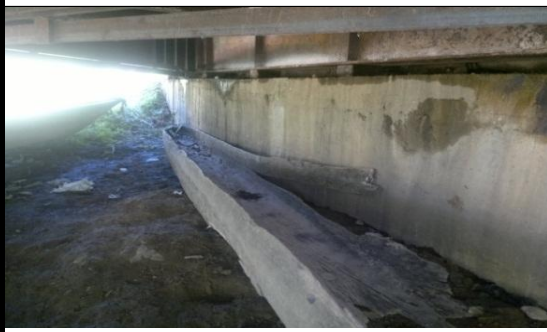
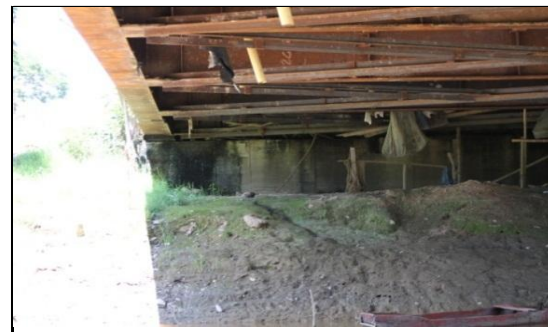
COMPONENTE 7 - ESTRIBOS

El estado actual de este componente es bueno, no hay evidencia de desplomes, fracturas ni fisuras que comprometan la capacidad portante de este componente. El estado actual es aceptable, el componente funciona como se diseñó. Se evidencia infiltración y hongos en la superficie por agua que corre dese las juntas de expansión por falta de sello.

0 SIN DAÑO O DAÑO INSIGNIFICANTE

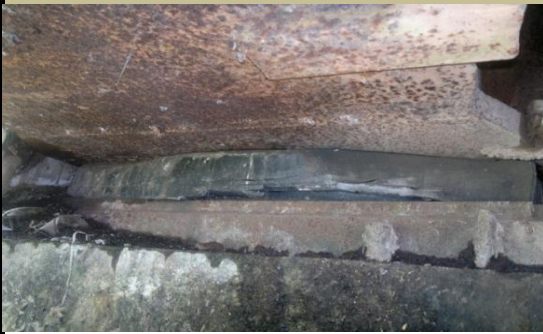
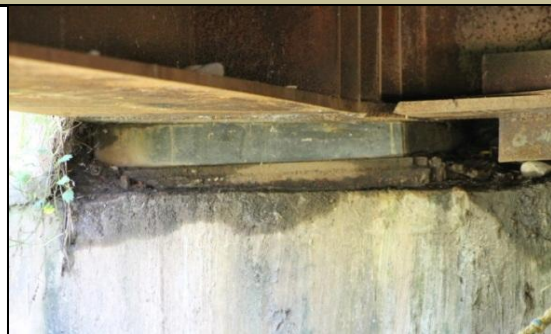
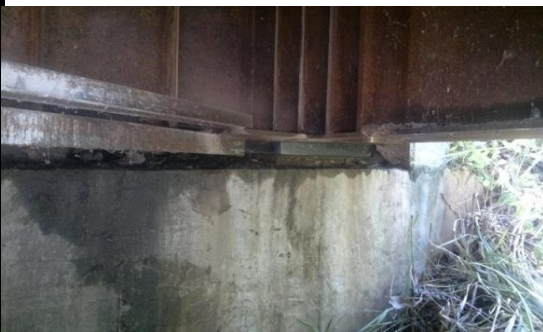
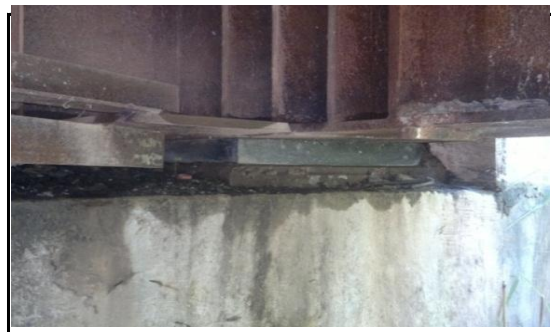
COMPONENTE 9 - APOYOS

El puente cuenta con apoyos fijos de acero en cada uno de sus estribos sobre placas de neopreno, se ha realizado la inspección minuciosa de cada uno de ellos encontrando que en el estribo E2 hay un neopreno deteriorado que requiere cambio, infiltración que proviene de la superficie por falta de sello en las juntas de expansión en el inicio y el final del tablero.

3 DAÑO SIGNIFICATIVO, REPARACIÓN NECESARIA MUY PRONTO

TIPO	DESCRIPCIÓN	UNIDAD	CANTIDAD	VALOR UNITARIO	VALOR PARCIAL
10	LIMPIEZA	UND	8.0	31,191	249,528
A	CAMBIO DE APOYOS	UND	1.0	1,713,006	1,713,006
TOTAL INTERVENCIÓN					1,962,534

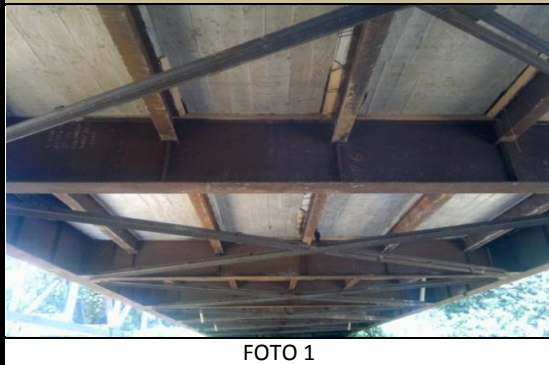
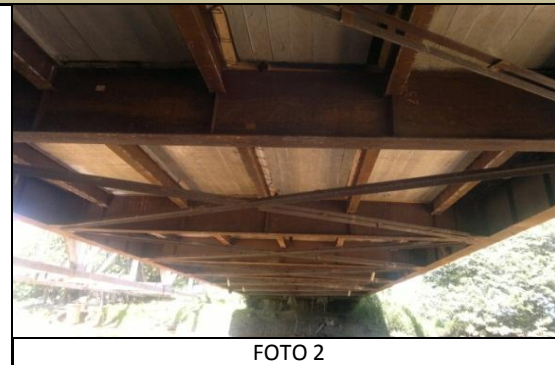
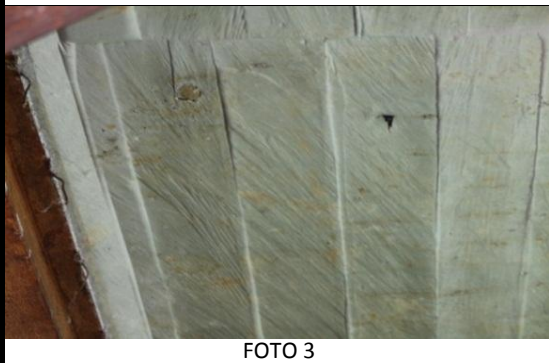
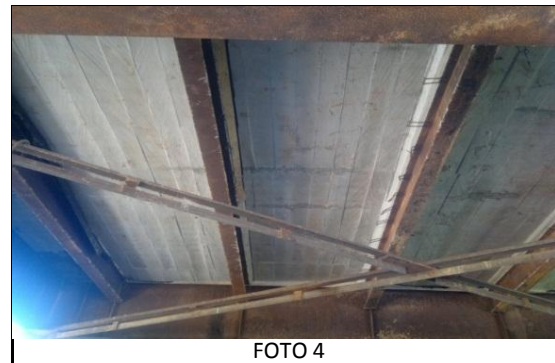
COMPONENTE 10 - LOSA

El estado actual de la placa, en el aspecto estructural, es bueno. No se observa acero expuesto ni hormigueros en el recorrido la placa. Tampoco se evidencian fallas en los elementos de soporte de la placa, grietas ni fisuras que comprometan la estructura de la placa del puente. El componente se encuentra en óptimas condiciones.

0 SIN DAÑO O DAÑO INSIGNIFICANTE

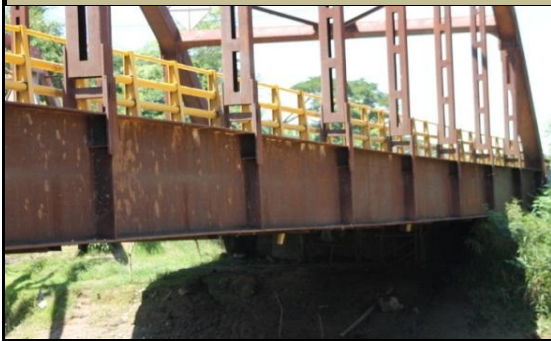
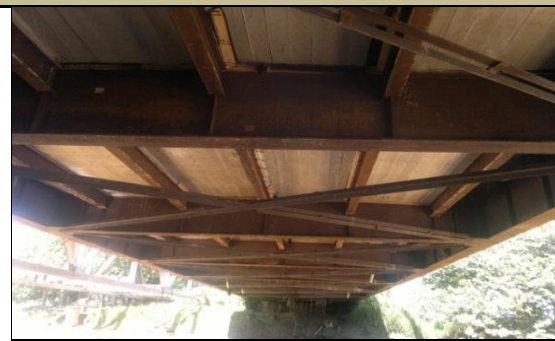
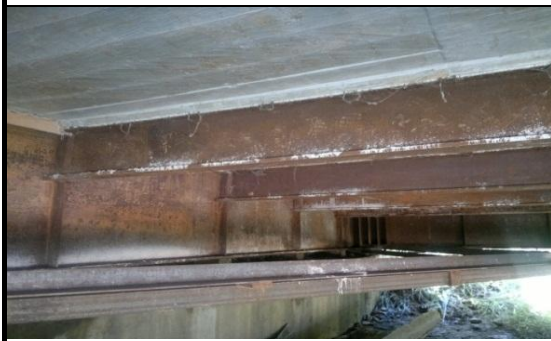
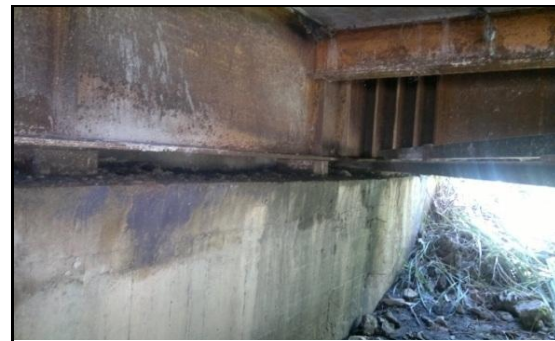
COMPONENTE 11 - VIGAS/LARGUEROS/DIAFRAGMAS

Las vigas de acero se encuentran soldadas entre si, conformando la superestructura del puente. El estado en el momento de la inspección es bueno. Se revisaron soldaduras, platinas, ángulos, vigas longitudinales en acero que parecen no requerir recubrimiento contra la corrosión. El estado de estos componentes es bueno.

0 SIN DAÑO O DAÑO INSIGNIFICANTE

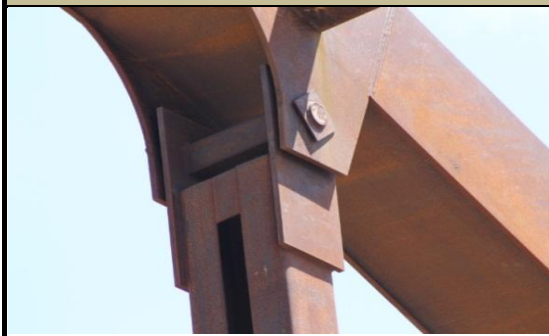
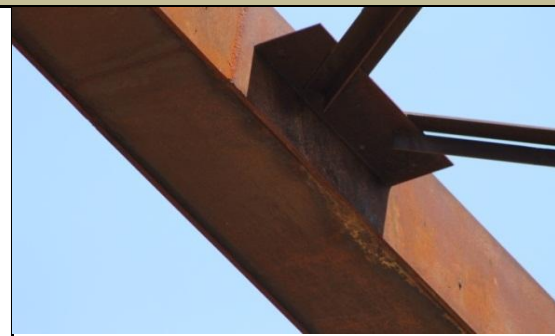
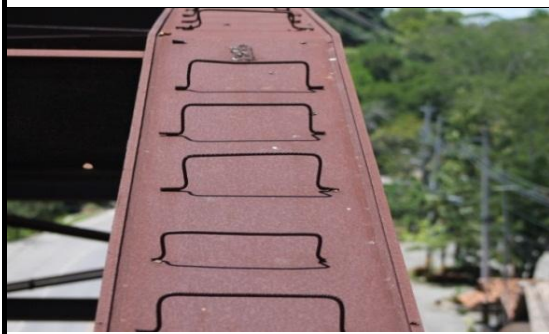
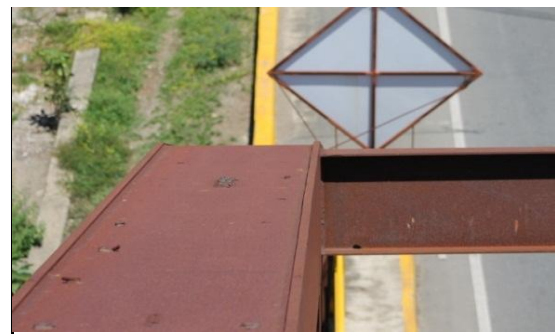
COMPONENTE 12 - ELEMENTOS DE ARCO

La estructura en arco se encuentra ubicada en las caras laterales de la estructura unidas por diagonales en acero. De dichos elementos se desprenden elementos verticales, que trabajan a tensión, los cuales transmiten la carga la placa a los arcos en acero. Se ha realizado la inspección realizando el recorrido de cada sección de los arcos encontrando estos elementos en buenas condiciones. No se observan fisuras, pandeos ni otra característica en los elementos que requieran cambio o reparación.

0 SIN DAÑO O DAÑO INSIGNIFICANTE

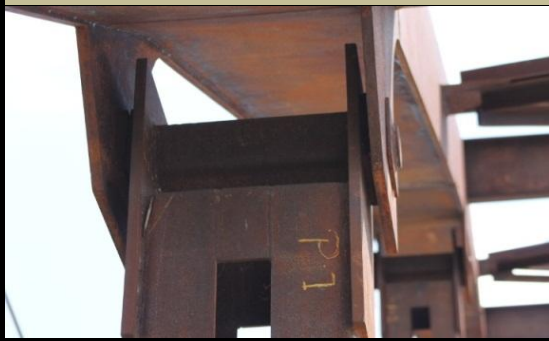
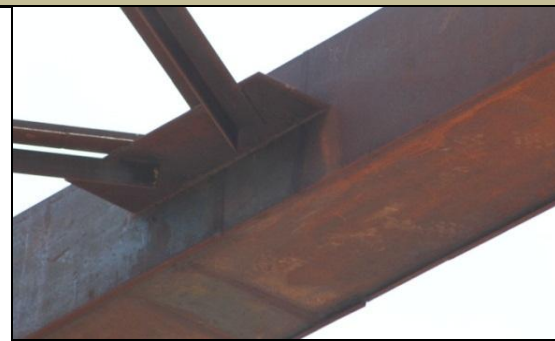
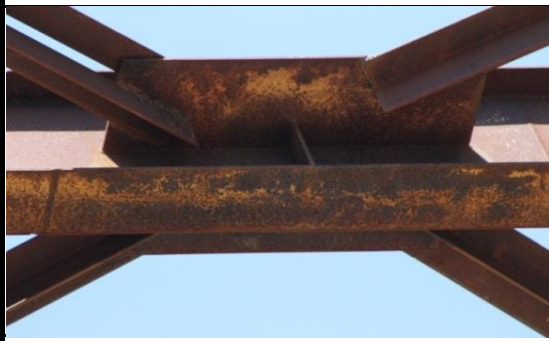
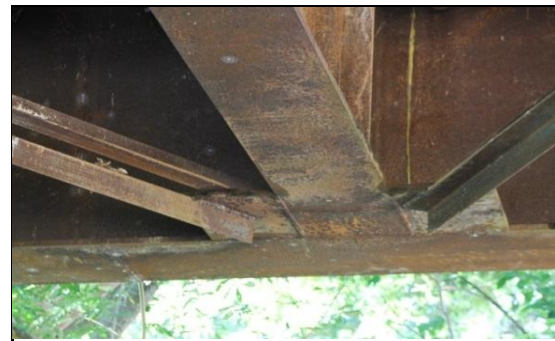
COMPONENTE 14 - ELEMENTOS DE ARMADURA

Una vez realizada la inspección general de los elementos de armadura de la estructura metálica, se determina que no hay daños que puedan ser detectados por inspección visual. Los componentes al momento de la inspección se encuentra en buenas condiciones.

0 SIN DAÑO O DAÑO INSIGNIFICANTE

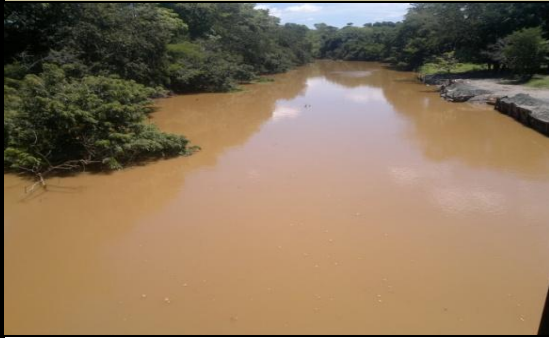
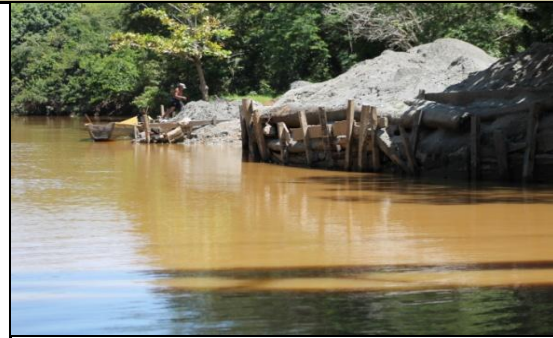
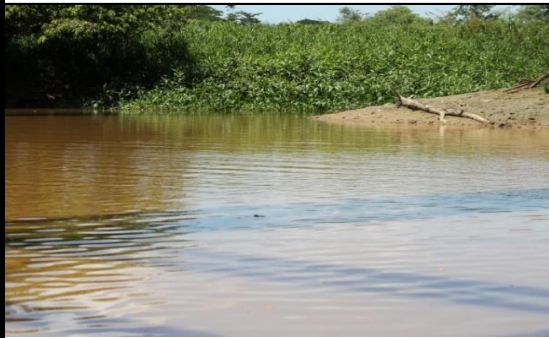
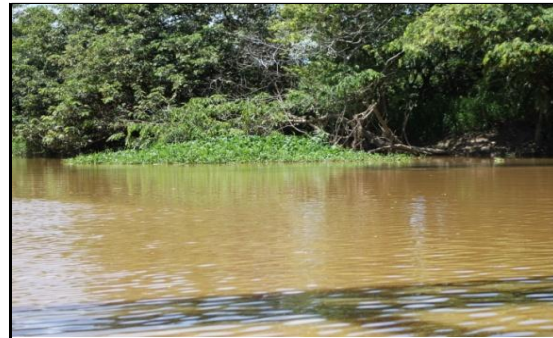
COMPONENTE 15 - CAUCE

Al momento de la inspección el cauce se encuentra con volúmenes normales, en la observación de campo el río no muestra desvíos, cambios de rumbo, socavaciones o irregularidades excesivas que requieran un estudio hidrológico.

0 SIN DAÑO O DAÑO INSIGNIFICANTE

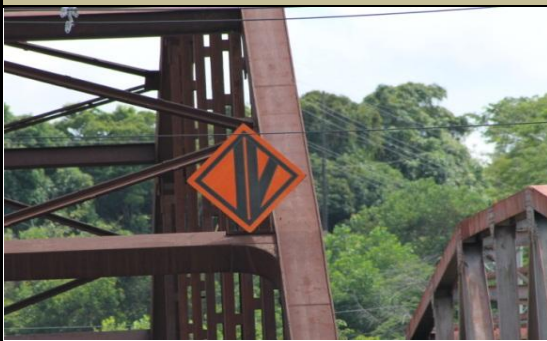
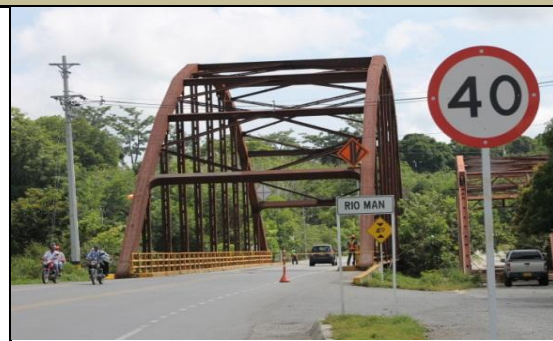
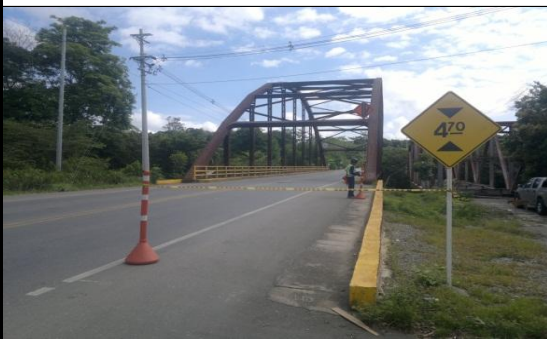
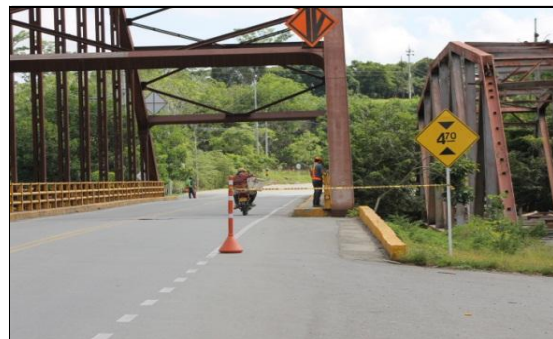
COMPONENTE 16 - OTROS ELEMENTOS

El puente Necesita que sean instaladas al menos 2 señales de tránsito que indiquen, capacidad de carga en ambos sentidos.
 Se observa señalización reglamentaria de límite de velocidad y límite de altura.

2 ALGÚN DAÑO, REPARACIÓN NECESARIA CUANDO SE PRESENTE LA OCASIÓN. EL COMPONENTE FUNCIONA COMO SE DISEÑÓ

TIPO	DESCRIPCIÓN	UNIDAD	CANTIDAD	VALOR UNITARIO	VALOR PARCIAL
92	COLOCACION SEÑAL	UND	2	158,691	317,382
TOTAL INTERVENCIÓN					317,382

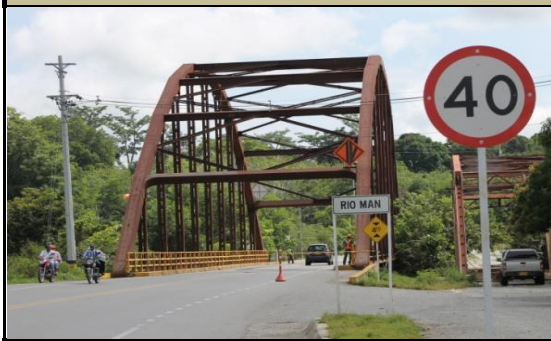
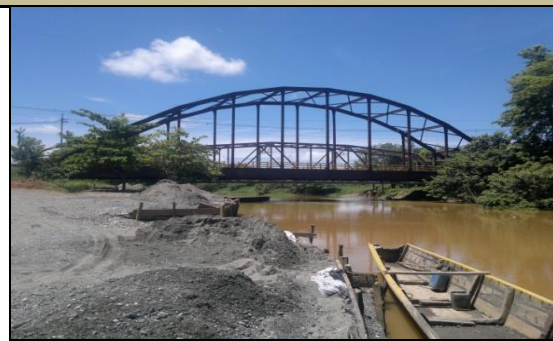
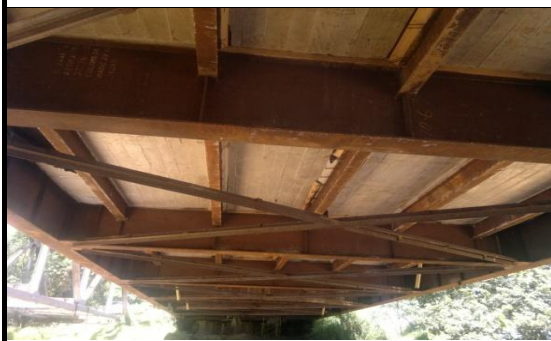
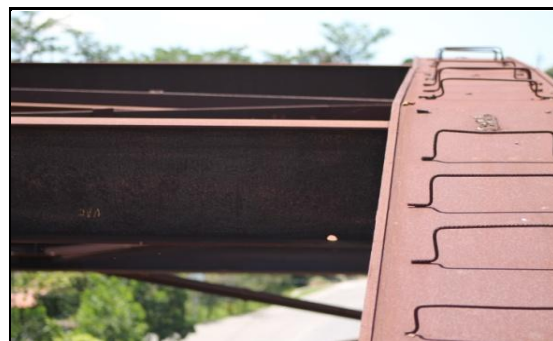
COMPONENTE 17 - PUENTE EN GENERAL

El puente Río Man se encuentra en buenas condiciones para ser transitado. El estado actual del puente en general es bueno, a pesar de las reparaciones rutinarias el puente producto de este informe a la fecha de la inspección cumple con las condiciones de seguridad para ser transitado por tráfico liviano y tráfico pesado, el estado actual de la superficie requiere reparaciones la carpeta asfáltica en algunos sectores, las barandas requieren limpieza y pintura, los apoyos requieren limpieza y cambio de neopreno en el estribo E2.

1 DAÑO PEQUEÑO PERO REPARACIÓN NO ES NECESARIA (EXCEPTO MANTENIMIENTO MENOR)
