ESTUDIOS DE INSPECCION E INVENTARIO DE PUENTES
DE LA RED NACIONAL DE CARRETERAS
ZONA OCCIDENTE

INFORME PUENTE MEDELLIN 1, 01-2509-001

CARRETERA VARIANTE DE CALDAS
DEPARTAMENTO DE ANTIOQUIA

CONSORCIO INGENIERIA VIAL 2011

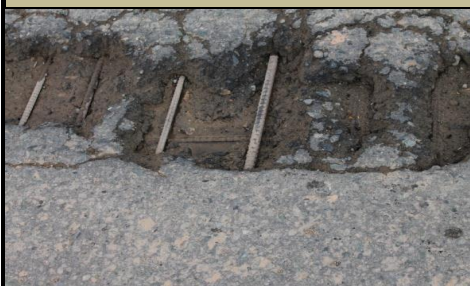
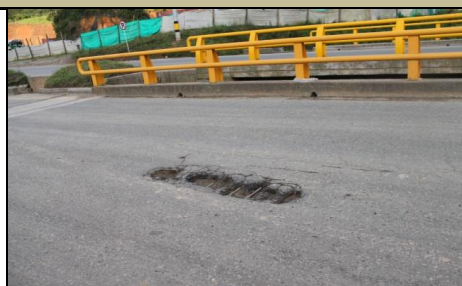
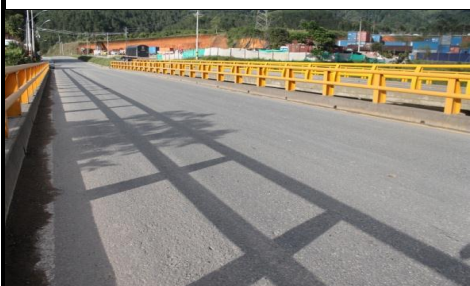
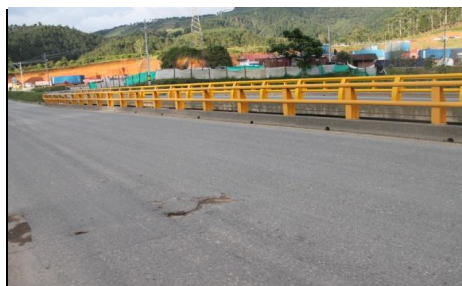
La superficie del puente se encuentra conformada capa de rodadura en concreto asfáltico sobre tablero de concreto reforzado. En general la superficie del puente se encuentra en muy buenas condiciones pero a la entrada al puente se encuentra un deterioro posiblemente causado por errores constructivos ocurridos en la construcción del puente, esta situación requiere reparación inmediata pues este daño ha llegado hasta el punto de descubrir aceros de la superestructura. El hueco puede generar accidentes de tránsito ya que los vehículos tienden a evitar este hueco (foto 2), se requiere mejorar señalización horizontal.

3 DAÑO SIGNIFICATIVO, REPARACIÓN NECESARIA MUY PRONTO

TIPO	DESCRIPCIÓN	UNIDAD	CANTIDAD	VALOR UNITARIO	VALOR PARCIAL
D	REPARACIÓN DE PAVIMENTO DE ASFALTO	M2	27	97.522	2.603.837
27	REPARACION DE DEMARCACION	ML	242	1.631	394.702
TOTAL INTERVENCIÓN					2.998.539

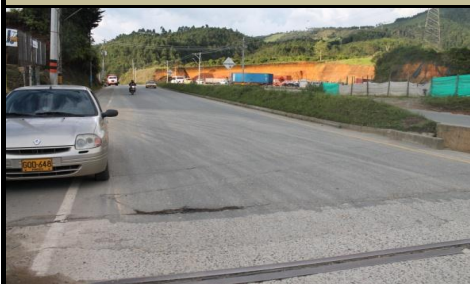
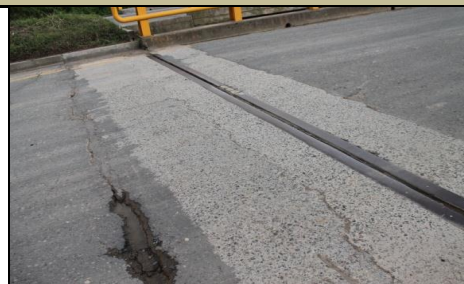
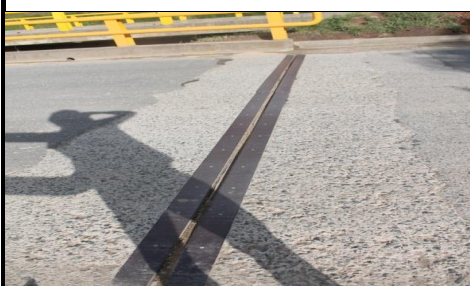
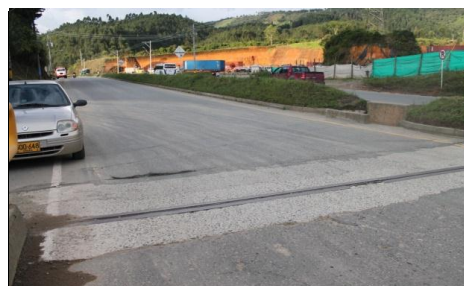
Se pueden observar juntas de dilatación conformadas por ángulos de acero, estos se encuentran en buen estado pero los puntos cercanos a la junta se encuentran deteriorado por ello se hace necesario la reparación de la superficie antes e inmediatamente después de la junta.

2	ALGÚN DAÑO, REPARACIÓN NECESARIA CUANDO SE PRESENTE LA OCASIÓN. EL COMPONENTE FUNCIONA COMO SE DISEÑÓ
---	---

TIPO	DESCRIPCIÓN	UNIDAD	CANTIDAD	VALOR UNITARIO	VALOR PARCIAL
10	LIMPIEZA	ML	17	1.674	27.956
26	REPARACION MATERIAL SELLADOR	ML	17	35.182	598.094
TOTAL INTERVENCIÓN					626.050

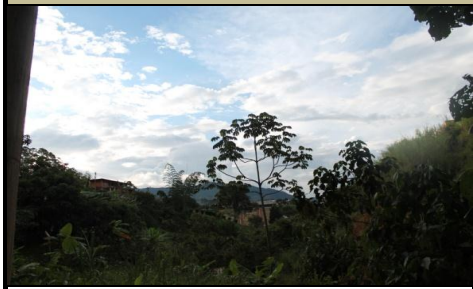
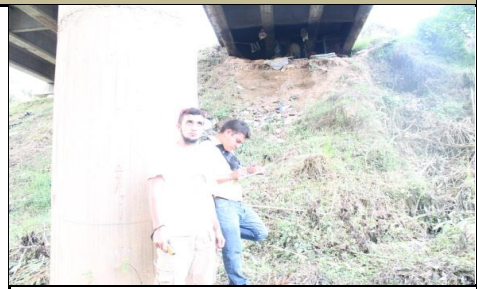
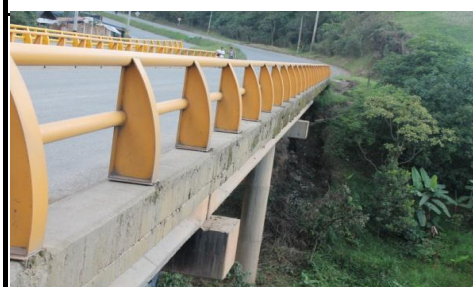
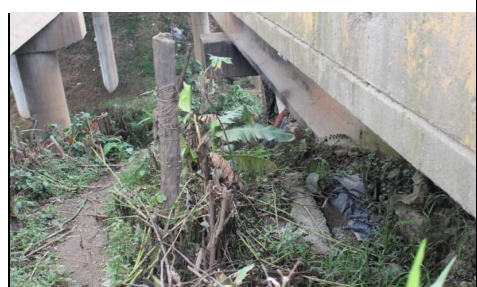
los conos y taludes se encuentran en buen estado, se observa vegetación acentada en el terreno. Este componente necesita mantenimiento menor.

TIPO	DESCRIPCIÓN	UNIDAD	CANTIDAD	VALOR UNITARIO	VALOR PARCIAL
10	LIMPIEZA	M2	100	2.686	268.600
TOTAL INTERVENCIÓN					268.600

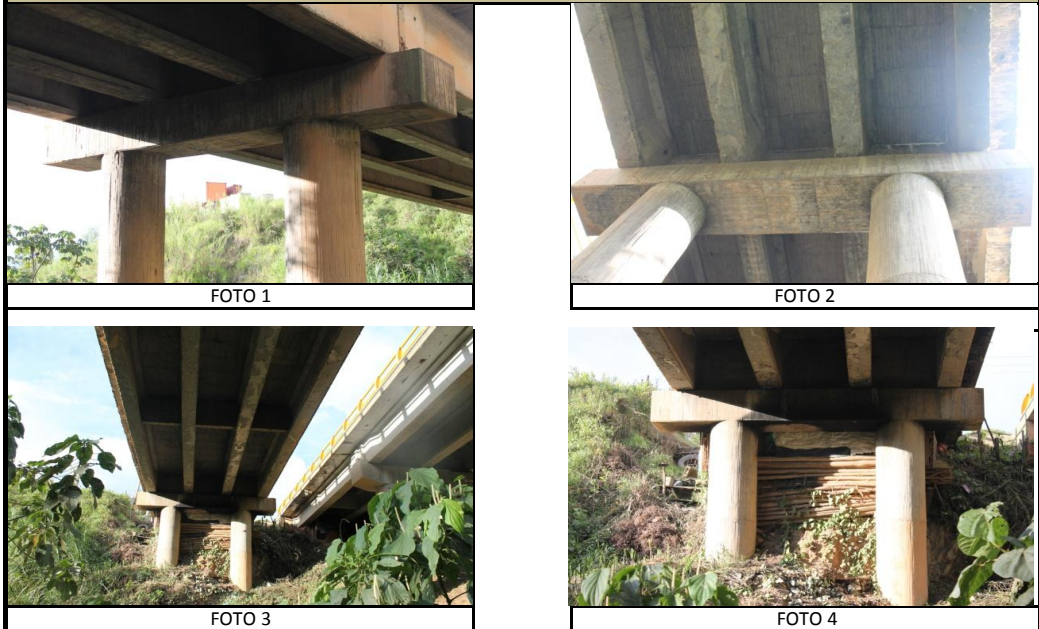
Se encuentran pilas de concreto reforzado, en muy buen estado, la fundación de las mismas se encuentra por fuera del cause del río, por lo cual se encuentran en buen estado. Se observa asentamiento humano entre la ultima fila de pilas y el ultimo estirbo.

TIPO	DESCRIPCIÓN	UNIDAD	CANTIDAD	VALOR UNITARIO	VALOR PARCIAL
10	LIMPIEZA	UND	2	7.471	14.942
TOTAL INTERVENCIÓN					14.942

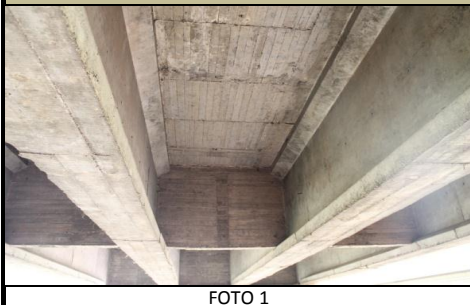
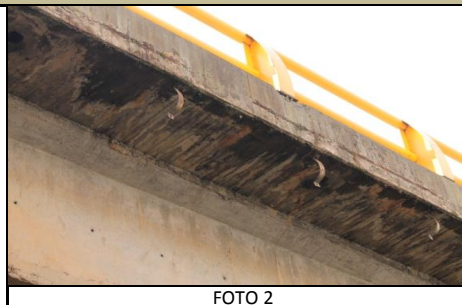
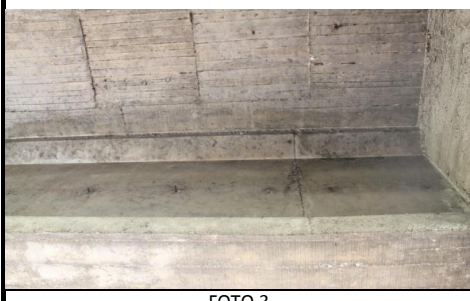
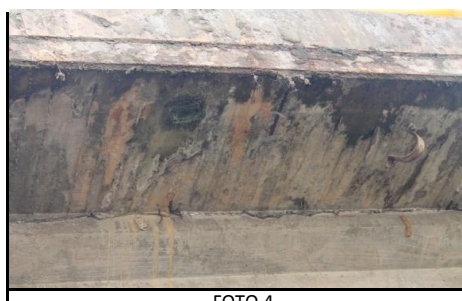
El tablero esta compuesto por una losa de concreto reforzado apoyada sobre vigas de concreto, se encuentra en buen estado, pero debido al mal manejo de los drenajes el agua escurre a través de la losa, lo cual contamina la misma; es necesario hacer un mejor manejo del drenaje pues este constante fluir del agua puede empezar a corroer el acero de refuerzo de la losa.

1 DAÑO PEQUEÑO PERO REPARACIÓN NO ES NECESARIA (EXCEPTO MANTENIMIENTO MENOR)

TIPO	DESCRIPCIÓN	UNIDAD	CANTIDAD	VALOR UNITARIO	VALOR PARCIAL
E	REPARACION DE DRENES	UND	30,0	74.287	2.228.610
TOTAL INTERVENCIÓN					2.228.610

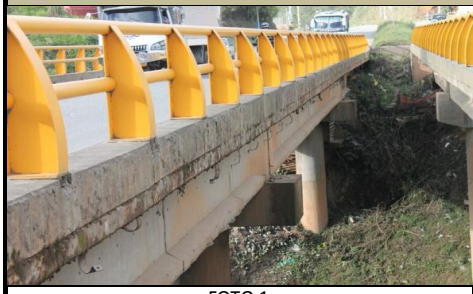
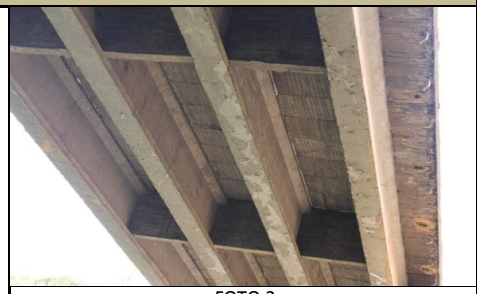
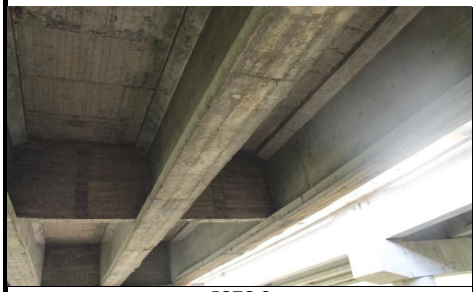
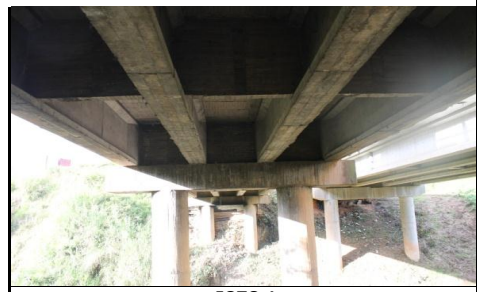
Vigas de concreto reforzado postensado en muy buen estado, no se observan fisuras. Las vigas de los tramos 1 y 3 presentan contaminación debido a los asentamientos humanos localizados en la parte inferior del puente.

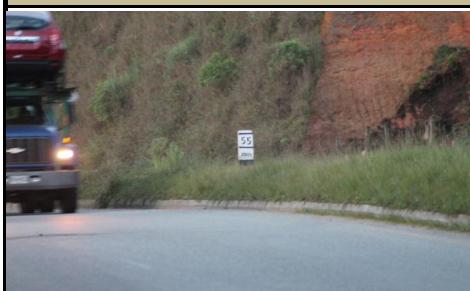
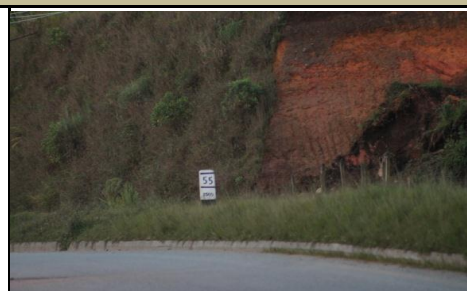
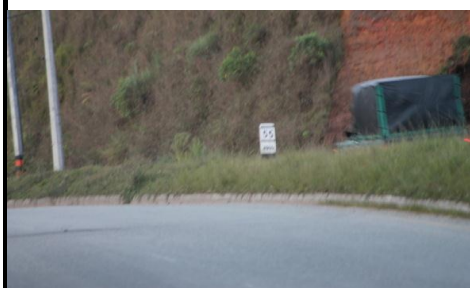
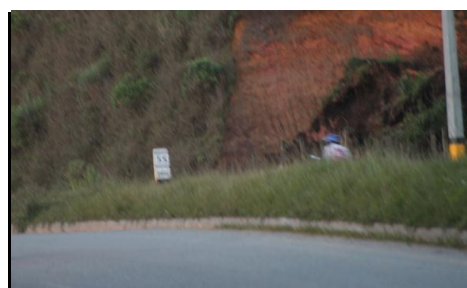
Hay poca señalización en los accesos al puente, debido a que el puente se encuentra al final de una curva es necesario incluir las señales para prevenir accidentes en los accesos al puente.

1 DAÑO PEQUEÑO PERO REPARACIÓN NO ES NECESARIA (EXCEPTO MANTENIMIENTO MENOR)

TIPO	DESCRIPCIÓN	UNIDAD	CANTIDAD	VALOR UNITARIO	VALOR PARCIAL
92	COLOCACION SEÑAL	UND	8	158.691	1.269.528
TOTAL INTERVENCIÓN					1.269.528

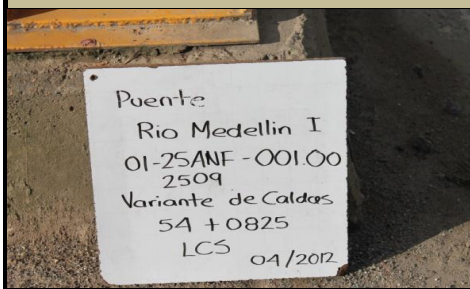
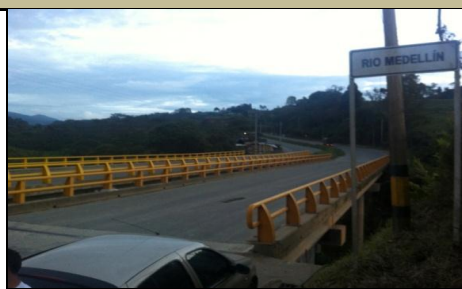
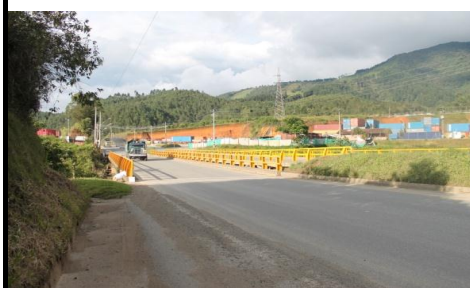
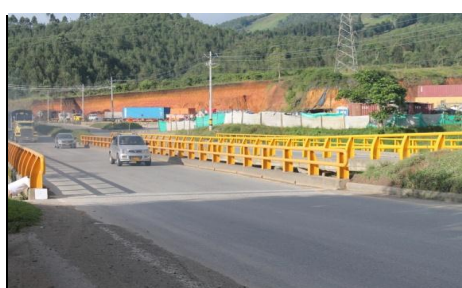
Este puente ha sido construido en tiempo reciente, se encuentra en muy buen estado, los componentes se encuentran en buen estado salvo algunos problemas en la superficie de rodadura. El puente funciona como se diseño. El puente recibe una calificación de 1, dado el mantenimiento menor que requiere.

1 DAÑO PEQUEÑO PERO REPARACIÓN NO ES NECESARIA (EXCEPTO MANTENIMIENTO MENOR)
