**INFORME PUENTE LA MIEL, 01-25ANF-002.00  
PR 57+004  
CARRETERA TRONCAL DE OCCIDENTE VARIANTE CALDAS  
DEPARTAMENTO DE ANTIOQUIA**

**CONSORCIO INGENIERIA VIAL 2011**

**INFORME PUENTE LA MIEL  
01-25ANF-002.00  
REGIONAL 01 - ANTIOQUIA  
CARRETERA TRONCAL DE OCCIDENTE VARIANTE CALDAS**

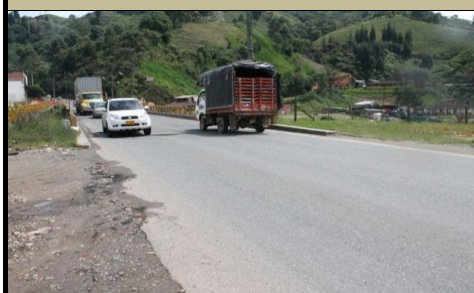
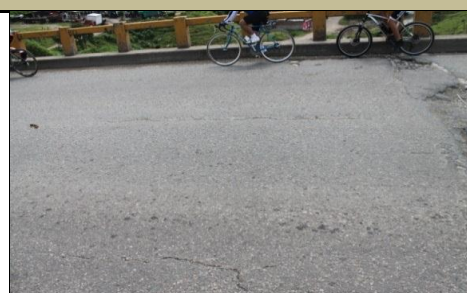
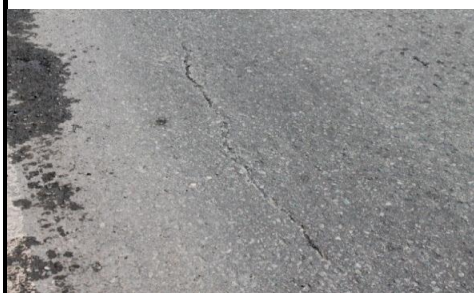
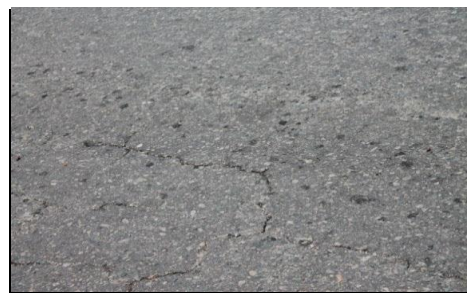
La superficie del puente esta conformada por concreto asfáltico sobre tablero de concreto, el cual se encuentra totalmente deteriorado, presentando grietas por fatiga en el sentido longitudinal y transversal. Este componente requiere reparación muy pronto, dado que el avance en los daños podría afectar considerablemente la estabilidad en la superestructura. Posterior a las anteriores actividades, es necesaria la demarcación horizontal como parte de la señalización vial del sector. En cuanto al drenaje, este requiere ser alargado y se referencia en la componente de la losa.

3	DAÑO SIGNIFICATIVO, REPARACIÓN NECESARIA MUY PRONTO
---	---

TIPO	DESCRIPCIÓN	UNIDAD	CANTIDAD	VALOR UNITARIO	VALOR PARCIAL
A	CAMBIO DEL PAVIMENTO ASFALTICO	M2	694	71.838	49.855.572
27	REPARACION DE DEMARCACION	ML	328	1.631	534.968
<b>TOTAL INTERVENCIÓN</b>					<b>50.390.540</b>

- Dada la cantidad de fisuras y el mal estado de la vía, se recomienda el cambio total de la superficie de rodadura con el fin de evitar afectaciones de mayor severidad en la cara superior de la losa. Adicionalmente se recomienda la demarcación horizontal como parte de la señalización de la zona.

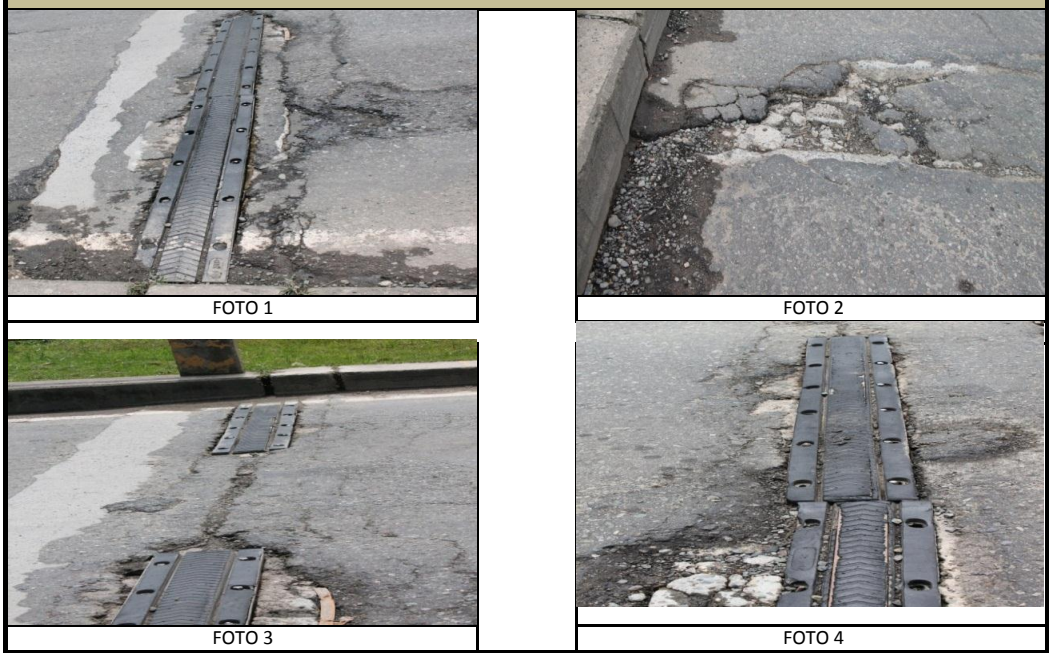
Juntas dentadas en los accesos y en los apoyos intermedios. En general, las juntas se encuentran en muy mal estado, dado que se evidencian baches y huecos en la superficie del puente en cercanía a la junta de dilatación. Estos huecos impiden el libre transitar de los vehiculos, lo cual puede generar riesgo de accidentalidad. Dado lo anterior, se recomienda la reparación del elemento.

3	DAÑO SIGNIFICATIVO, REPARACIÓN NECESARIA MUY PRONTO
---	---

TIPO	DESCRIPCIÓN	UNIDAD	CANTIDAD	VALOR UNITARIO	VALOR PARCIAL
A	REPARACIÓN DE JUNTA	ML	36	46.890	1.688.040
<b>TOTAL INTERVENCIÓN</b>					<b>1.688.040</b>

- Las juntas de expansión evidencia su avanzado estado de deterioro, presentando partes sueltas y permitiendo el paso de agua hacia la subestructura. Por lo tanto se recomienda la reparación de dicho dispositivo con el fin de proteger los elementos de la subestructura.

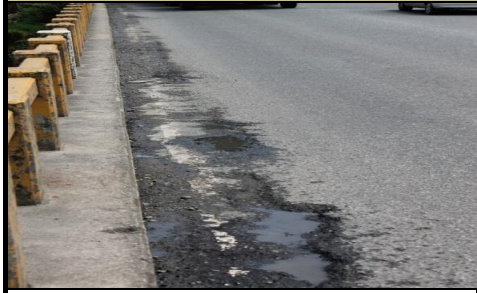
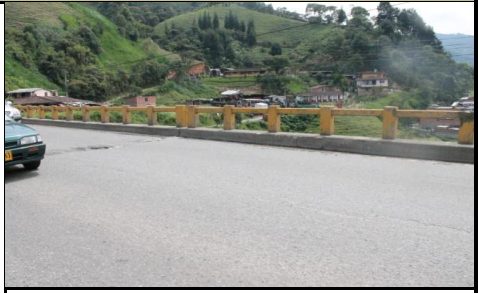
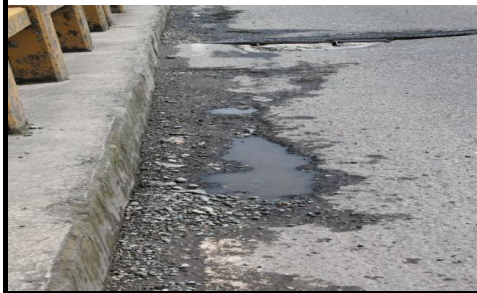
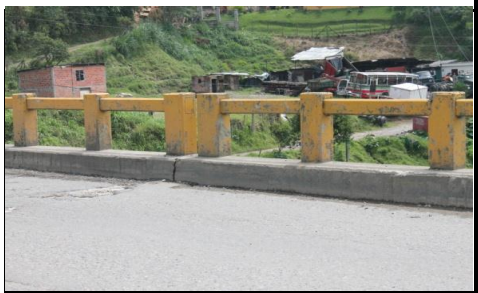
Este puente presenta andén sólo en el costado izquierdo de 0.45 m de ancho; hacia el costado derecho solo hay bordillo sobre el cual se construyeron las barandas. En general, este componente se encuentra en buenas condiciones, no se evidencian fisuras, impactos o pérdidas de concreto que afecten la superestructura. Por lo tanto, no es necesario realizar ningún tipo de intervención.

0	SIN DAÑO O DAÑO INSIGNIFICANTE
---	--------------------------------

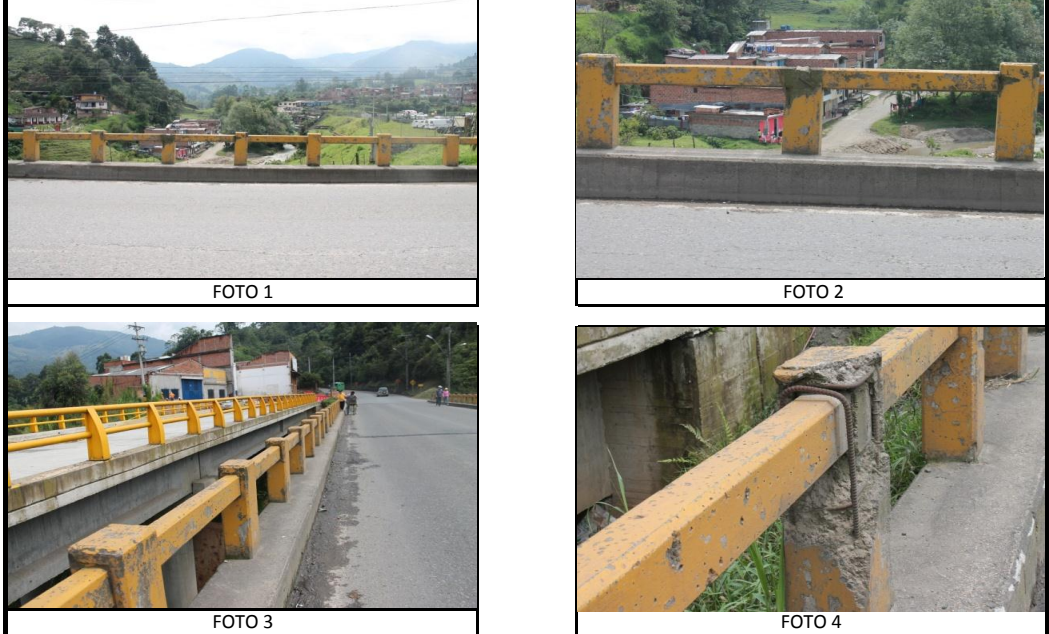
El puente posee barandas de concreto sobre pilastras de concreto, presentando deterioro por baja calidad de los materiales empleados en la construcción y muy seguramente debido a la continua vibración del puente, se encuentran desconchamientos con acero de refuerzo expuesto y pintura desgastada. Dado lo anterior, es necesario realizar el cambio total del elemento con su respectiva pintura, con el fin de brindar la respectiva seguridad ante el tránsito vehicular y peatonal.

3 DAÑO SIGNIFICATIVO, REPARACIÓN NECESARIA MUY PRONTO

TIPO	DESCRIPCIÓN	UNIDAD	CANTIDAD	VALOR UNITARIO	VALOR PARCIAL
C	CAMBIO DE BARANDA DE CONCRETO	ML	162	200.180	32.429.160
34	PINTURA DE CONCRETO	ML	162	15.113	2.448.306
<b>TOTAL INTERVENCIÓN</b>					<b>34.877.466</b>

- La baranda en concreto, se encuentra en regulares condiciones; presentando partes sueltas con acero de refuerzo expuesto. Dado lo anterior y con el fin de brindar mayor seguridad al tránsito por la zona, se recomienda el cambio total del elemento con su respectiva pintura.

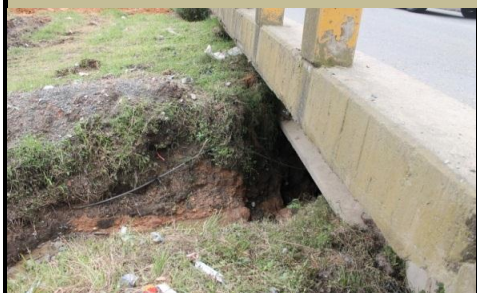
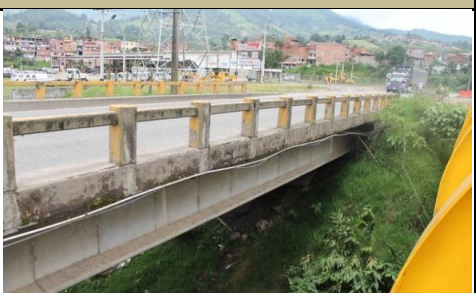
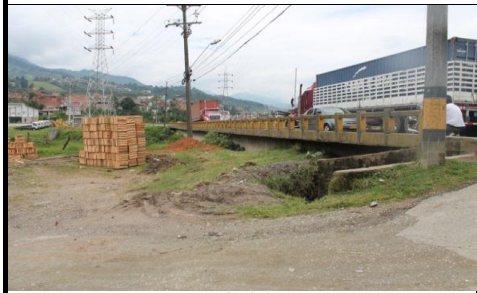
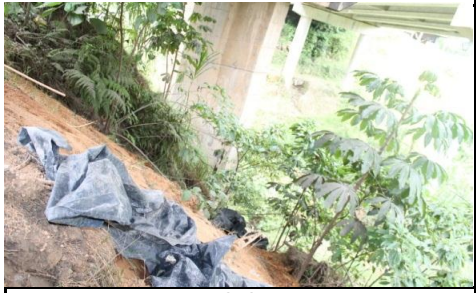
El puente presenta conos de derrame en suelo natural, con pendiente bien definida, no representa problemas de inestabilidad para la vía y la subestructura. Por tanto no es necesario ningún tipo de intervención.

0	SIN DAÑO O DAÑO INSIGNIFICANTE
---	--------------------------------

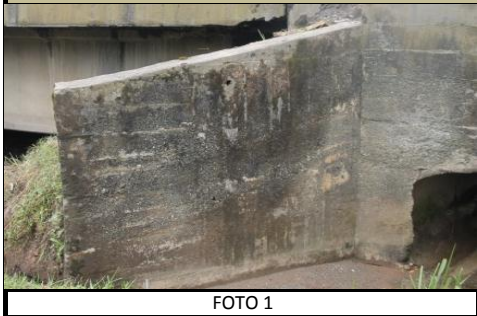
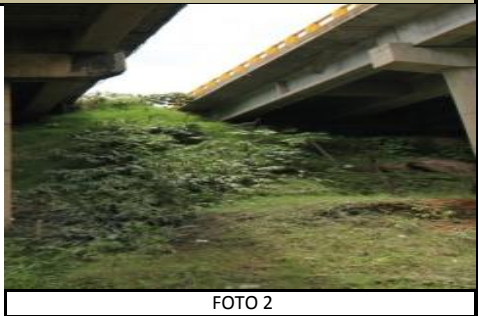
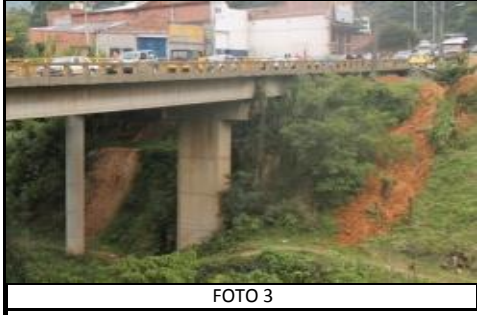
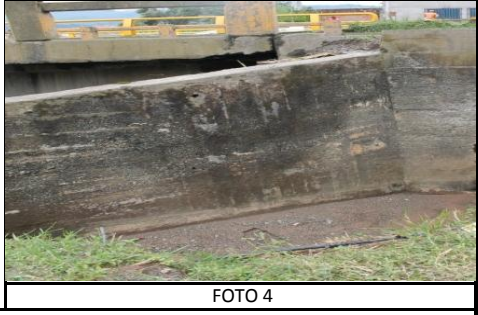
Dadas las condiciones del terreno, se evidencian aletas en concreto reforzado; pero no es posible definir si son integradas o separadas a los estribos. Por lo tanto no se sugiere realizar ningún tipo de actividad en esta componente.

0 SIN DAÑO O DAÑO INSIGNIFICANTE

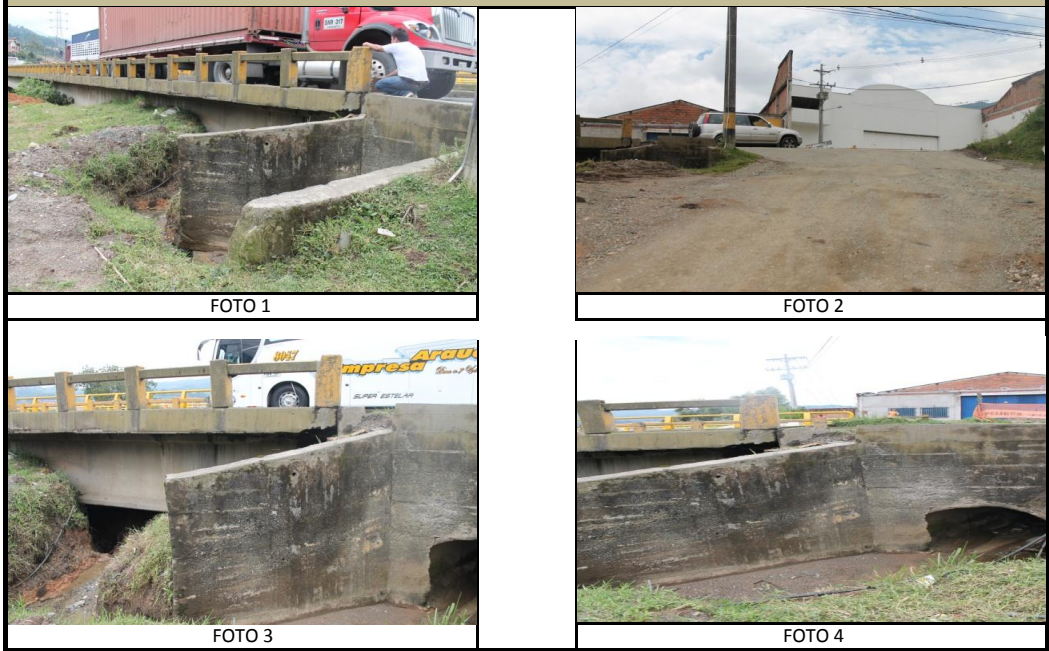
El puente presenta estribos en concreto reforzado tipo enterrado con pilotes y viga cabezal. En términos generales, dadas las condiciones en la zona, no es posible identificar daños en el elemento. Por lo tanto no se sugiere realizar ningún tipo de actividad en la componente.

0	SIN DAÑO O DAÑO INSIGNIFICANTE
---	--------------------------------

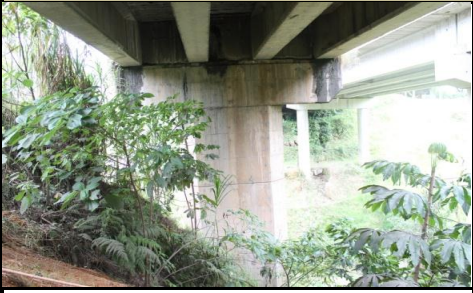
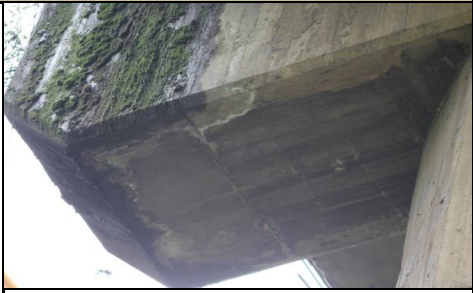
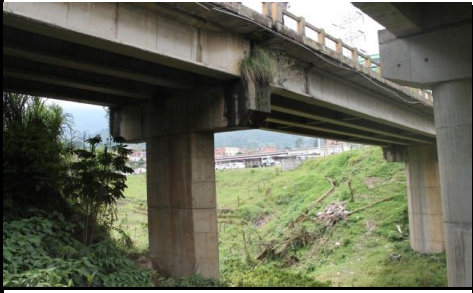
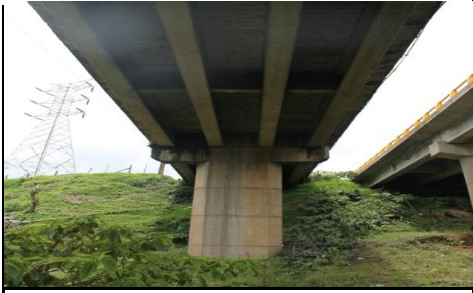
INSTITUTO NACIONAL DE VÍAS-INVIAS						
ESTUDIOS DE INSPECCIÓN E INVENTARIO DE Puentes DE LA RED NACIONAL DE CARRETERAS ZONA OCCIDENTE						
INFORME DE PUENTE LA MIEL 01-25ANF-002.00 TRONCAL DE OCCIDENTE VARIANTE CALDAS						
COMPONENTE 8 - PILAS						
TIPO:	33 - 2 O MAS COLUMNAS CON VIGA CABEZAL COMUN Y DIAFRAGMA					
ESTADO						
<p>El puente cuenta con dos pilas centrales en concreto reforzado, compuestas por una columna con viga cabezal común. En general, no se observan daños en el concreto que afecten la estabilidad del elemento; sin embargo, se evidencia vegetación y filtración de agua por las juntas centrales, para lo cual se recomienda realizar limpieza general en las vigas cabezales de ambas pilas, como parte del mantenimiento rutinario de la superestructura.</p>						
REGISTRO FOTOGRÁFICO

0	SIN DAÑO O DAÑO INSIGNIFICANTE					
OBRAS DE REPARACIÓN Y/O MANTENIMIENTO						
TIPO	DESCRIPCIÓN	UNIDAD	CANTIDAD	VALOR UNITARIO	VALOR PARCIAL	
10	LIMPIEZA	M2	30	8.082	242.460	
TOTAL INTERVENCIÓN					242.460

- Las filtraciones provenientes de las juntas de expansión centrales; han generado humedades con adherencia de vegetación en las vigas cabezales de las pilas. Por lo tanto se recomienda realizar la respectiva limpieza en las zonas afectadas con el fin de evitar daños en el concreto.

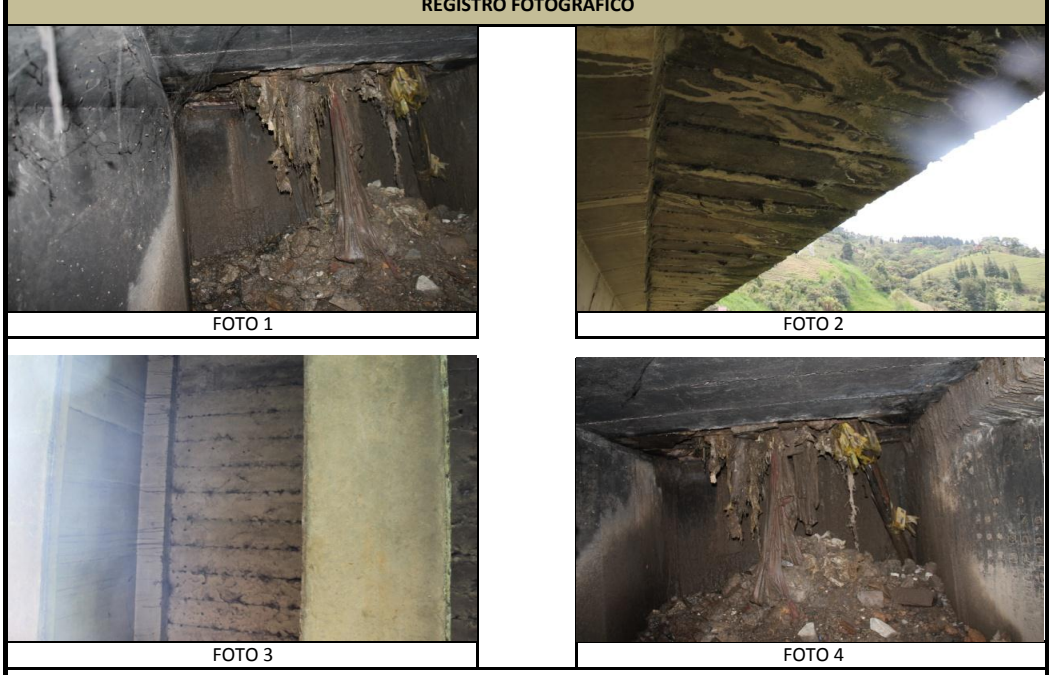
El puente cuenta con una losa en concreto reforzado. En términos generales, se evidenciaron secciones deterioradas por el escurrimiento de los materiales sobre la misma, esto hace necesario la reparación de los drenajes, mediante el alargamiento de los mismos, ya que por su corta longitud permiten filtraciones a través del concreto generando un gran proceso de contaminación. Lo anterior con el fin de evitar daños de mayor importancia en la losa que afecte la estabilidad de la superestructura.

3 DAÑO SIGNIFICATIVO, REPARACIÓN NECESARIA MUY PRONTO

TIPO	DESCRIPCIÓN	UNIDAD	CANTIDAD	VALOR UNITARIO	VALOR PARCIAL
E	REPARACION DE DRENES	UND	20	74.287	1.485.740
<b>TOTAL INTERVENCIÓN</b>					<b>1.485.740</b>

- En cuanto a la losa, es necesario el cambio del drenaje ubicado en los voladizos de la misma, ya que por su corta longitud, se observan numerables filtraciones con alto grado de contaminación; lo cual de continuar progresando, puede afectar considerablemente el concreto.

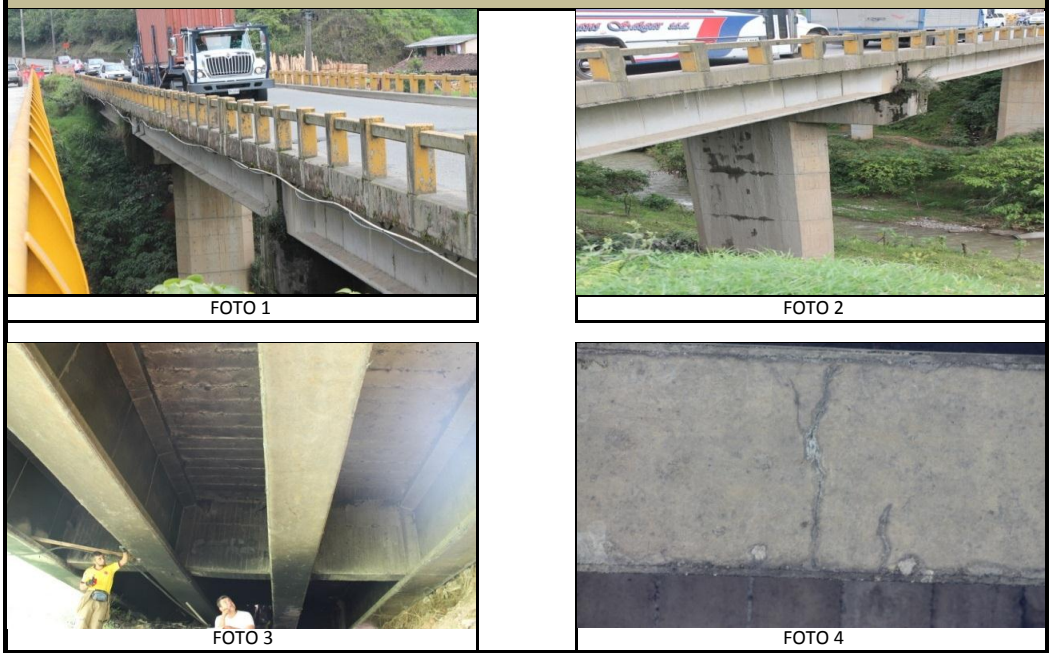
Las cuatro vigas en concreto reforzado se encuentran en buen estado. En general, se presenta una condición especial para el funcionamiento del puente debido a que en el lugar de la inspección se siente mucha vibración. Se hace necesario realizar una inspección para determinar las razones de la vibración excesiva y los daños en la superficie del puente y en los juntas del puente.

2 ALGÚN DAÑO, REPARACIÓN NECESARIA CUANDO SE PRESENTE LA OCASIÓN. EL COMPONENTE FUNCIONA COMO SE DISEÑÓ

TIPO	DESCRIPCIÓN	UNIDAD	CANTIDAD	VALOR UNITARIO	VALOR PARCIAL
00	INSPECCION	ML	243	150.000	36.450.000
<b>TOTAL INTERVENCIÓN</b>					<b>36.450.000</b>

- Las vigas no evidencian daños en el concreto; sin embargo se observa excesiva vibración ante el tráfico vehicular, lo cual no sólo puede afectar este elemento; sino a los otros elementos desde la misma superficie. Se recomienda entonces, realizar la respectiva inspección con el fin de determinar el nivel de las afectaciones en la superestructura.

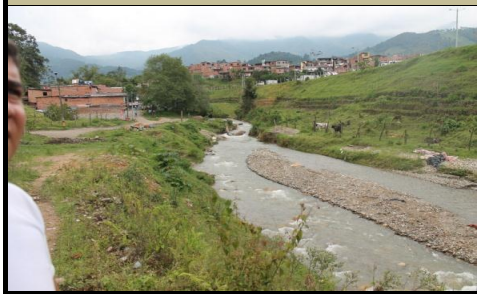
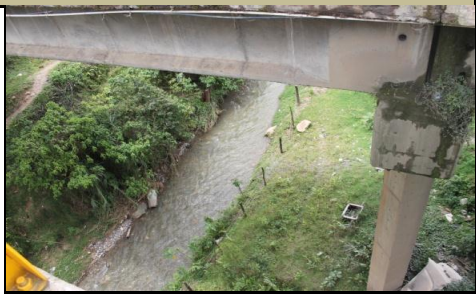
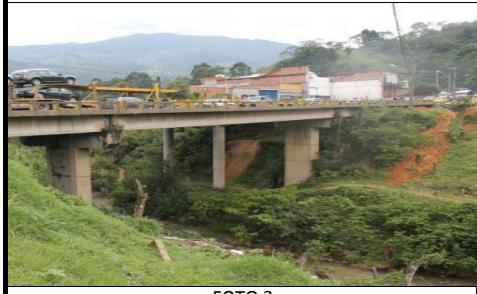
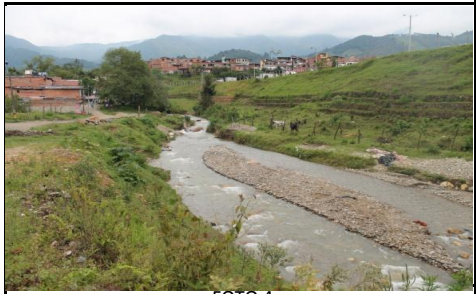
El cauce del puente corresponde al Rio la Miel, con un ancho de 12.67 m. En general, el flujo de agua se encuentra bien encauzado, sin presentar riesgo para la estabilidad del puente ni los elementos de la subestructura. Por lo tanto no es necesario realizar ningún tipo de intervención.

0 SIN DAÑO O DAÑO INSIGNIFICANTE

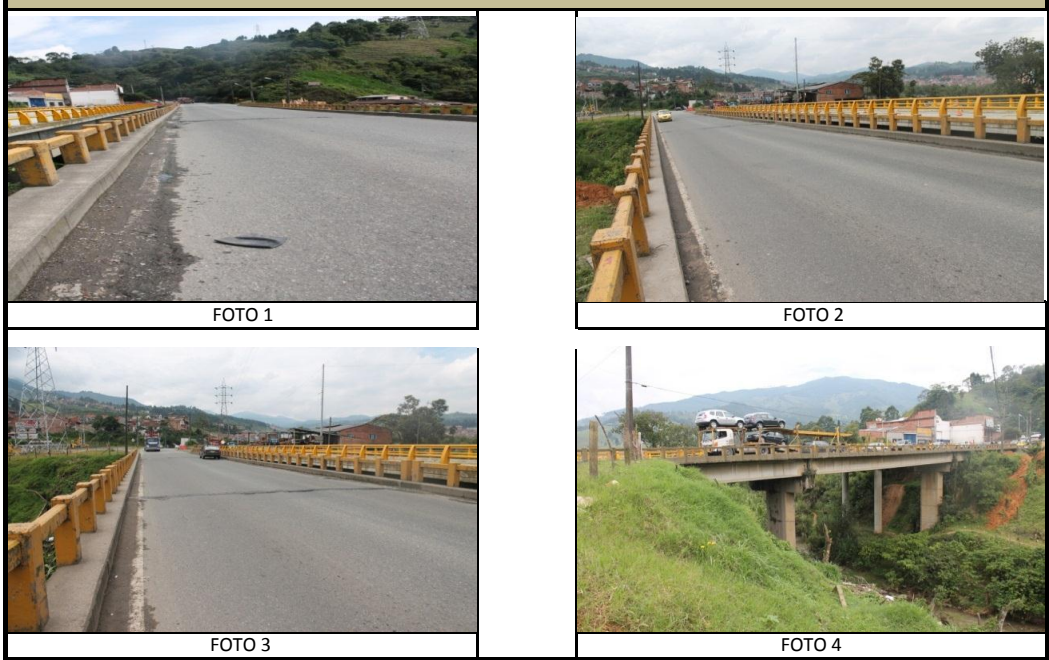
El puente cuenta con señales informativas con el nombre del puente en buen estado. Sin embargo es necesaria la instalación de señales verticales de velocidad máxima, carga máxima y proximidad al puente. Lo anterior con el fin de brindar mejor información y seguridad a quienes transitan el lugar.

1	DAÑO PEQUEÑO PERO REPARACIÓN NO ES NECESARIA (EXCEPTO MANTENIMIENTO MENOR)
---	--

TIPO	DESCRIPCIÓN	UNIDAD	CANTIDAD	VALOR UNITARIO	VALOR PARCIAL
92	COLOCACION SEÑAL	UND	6	158.691	952.146
<b>TOTAL INTERVENCIÓN</b>					<b>952.146</b>

- Como parte de la señalización vial del lugar, se hace necesario instalar las señales de tránsito verticales, con el fin de brindar mayor información y seguridad a quienes transitan la zona.

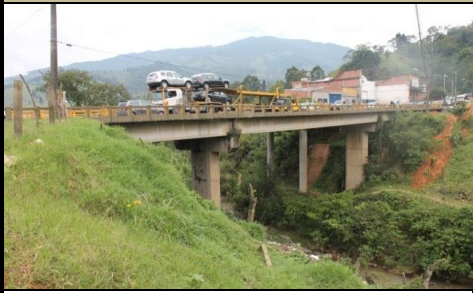
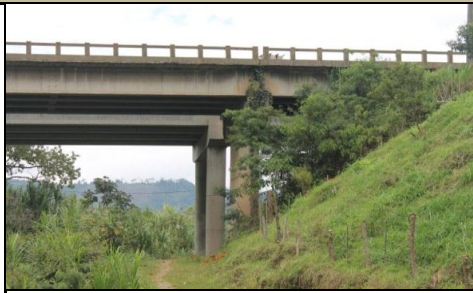
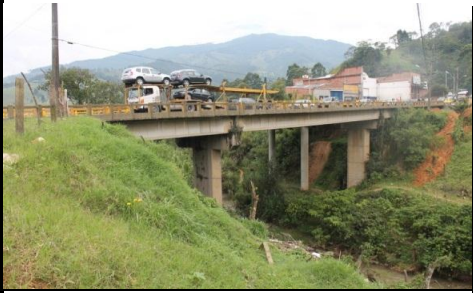
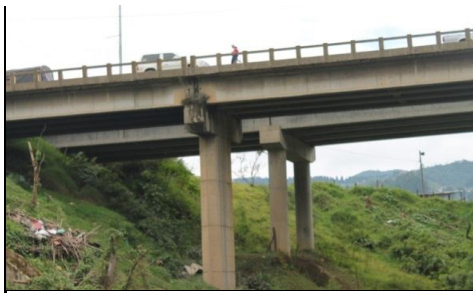
INSTITUTO NACIONAL DE VÍAS-INVIAS					
ESTUDIOS DE INSPECCIÓN E INVENTARIO DE PUENTES DE LA RED NACIONAL DE CARRETERAS ZONA OCCIDENTE					
INFORME DE PUENTE LA MIEL 01-25ANF-002.00 TRONCAL DE OCCIDENTE VARIANTE CALDAS					
COMPONENTE 17 - PUENTE EN GENERAL					
TIPO:	PUENTE EN GENERAL				
ESTADO					
El puente en su componente general, se ha calificado como tipo 3 (daño significativo, reparación necesaria muy pronto); dado que algunos elementos del puente como la superficie asfáltica, las juntas de expansión, las barandas y la losa; presentan daños que de no ser atendidos oportunamente, podrían afectar la estabilidad de la superestructura.					
REGISTRO FOTOGRÁFICO

FOTO 3		FOTO 4			
CALIFICACIÓN OBTENIDA EN LA INSPECCIÓN					
3	DAÑO SIGNIFICATIVO, REPARACIÓN NECESARIA MUY PRONTO				
OBRAS DE REPARACIÓN Y/O MANTENIMIENTO					
TIPO	DESCRIPCIÓN	UNIDAD	CANTIDAD	VALOR UNITARIO	VALOR PARCIAL
