**MINISTERIO DE TRANSPORTE  
INSTITUTO NACIONAL DE VIAS  
SUBDIRECCION DE APOYO TECNICO**

**ESTUDIOS DE INSPECCION E INVENTARIO DE PUENTES  
DE LA RED NACIONAL DE CARRETERAS  
ZONA OCCIDENTE**

**INFORME PUENTE MEDELLÍN II, 01-25ANF-003.00  
PR 64+0300  
CARRETERA VARIANTE DE CALDAS  
DEPARTAMENTO DE ANTIOQUIA**

**CONSORCIO INGENIERIA VIAL 2011**

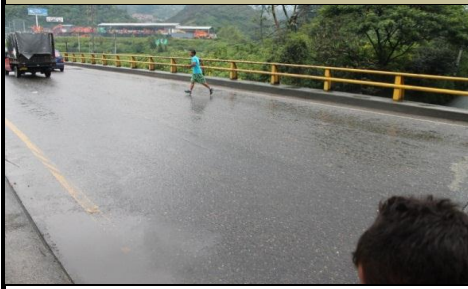
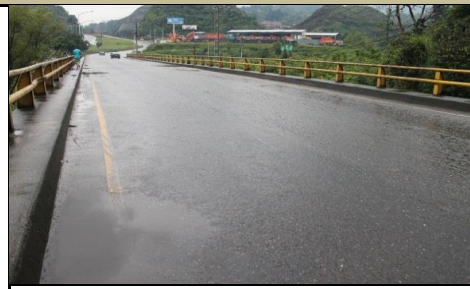
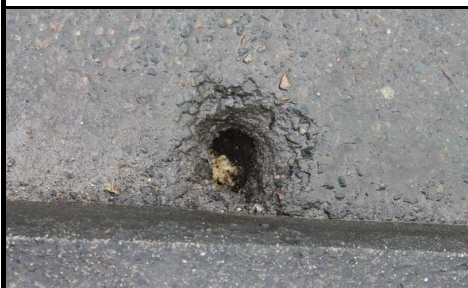
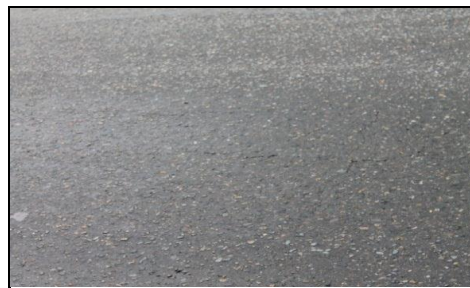
La superficie del puente es una carpeta asfáltica, en la cual no se observan lesiones. Presenta un leve desgaste superficial. Se cuenta con bombeo hacia los laterales de la vía para evacuar las aguas por los drenes del puente, no se aprecian losas de aproximación, si estas existen deben estar bajo la superficie del asfalto. Se cuenta con buena señalización horizontal o demarcación en la vía.

| 2 | ALGÚN DAÑO, REPARACIÓN NECESARIA CUANDO SE PRESENTE LA OCASIÓN. EL COMPONENTE FUNCIONA COMO SE DISEÑÓ |

| TIPO | DESCRIPCIÓN | UNIDAD | CANTIDAD | VALOR UNITARIO | VALOR PARCIAL |
|---|---|---|---|---|---|
| 20 | BACHEO DE CARPETA ASFALTICA | M2 | 30 | 66.436 | 1.993.080 |
| 27 | REPARACION DE DEMARCACION | ML | 372 | 1.631 | 606.732 |

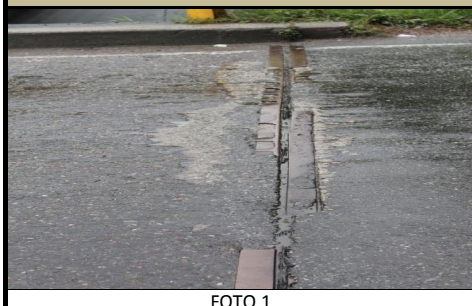
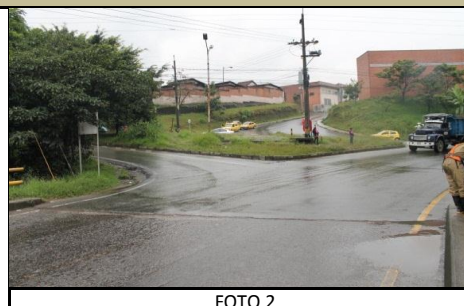
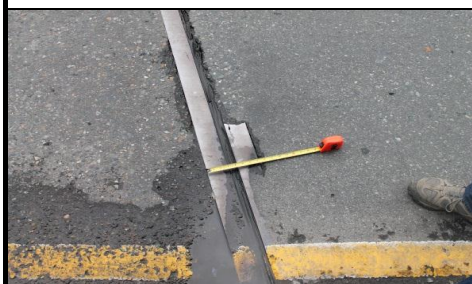
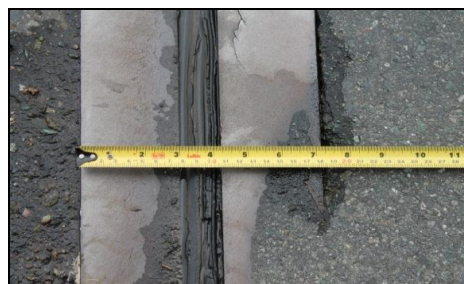
El puente se puede apreciar posibles juntas abiertas con ángulos metálicos, se logra apreciar que las junta no se encuentra funcionando correctamente, presenta saturación de material granular que podría restringir los libres desplazamientos de la superestructuras trayendo posibles problemas para los apoyos y las misma estructura en general. De igual forma se observa pérdida de parte del ángulo en el acceso 2, y hundimiento del ángulo en el acceso 1. Se debe realizar una limpieza y llenado de las juntas con material elastómero.

3 DAÑO SIGNIFICATIVO, REPARACIÓN NECESARIA MUY PRONTO

| TIPO | DESCRIPCIÓN | UNIDAD | CANTIDAD | VALOR UNITARIO | VALOR PARCIAL |
|---|---|---|---|---|---|
| C | CAMBIO A JUNTA DE GOMA ASFÁLTICA | ML | 44 | 712.894 | 31.367.336 |

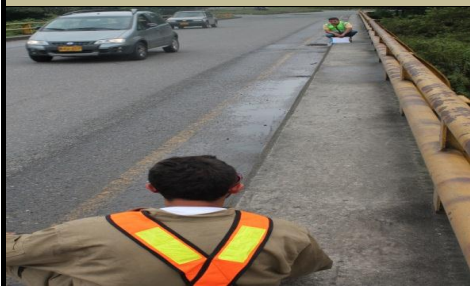
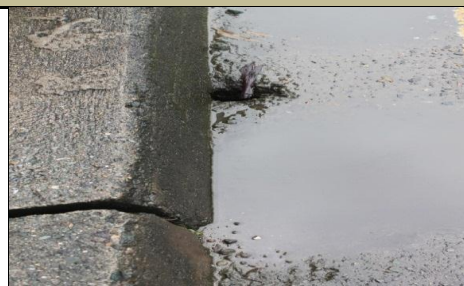
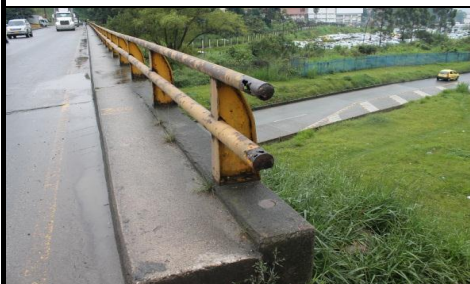
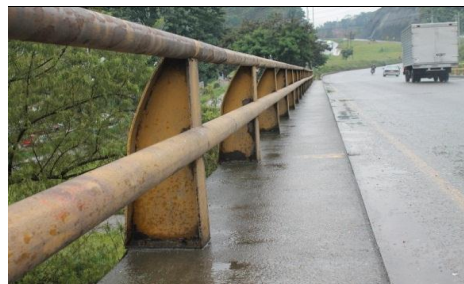
El puente no cuenta con andenes peatonales, pero presenta bordillos rectangulares en concreto a ambos lados de la calzada, estos bordillos presentan un ancho considerable, sin embargo, no resultan suficientes para ser considerados como andenes. El estado general de este componente es bueno, solo se recomienda limpieza y mantenimiento para evitar deterioro progresivo de dicho componente.

0 SIN DAÑO O DAÑO INSIGNIFICANTE

| TIPO | DESCRIPCIÓN | UNIDAD | CANTIDAD | VALOR UNITARIO | VALOR PARCIAL |
|---|---|---|---|---|---|
| 10 | LIMPIEZA | M2 | 295,0 | 10.510 | 3.100.450 |

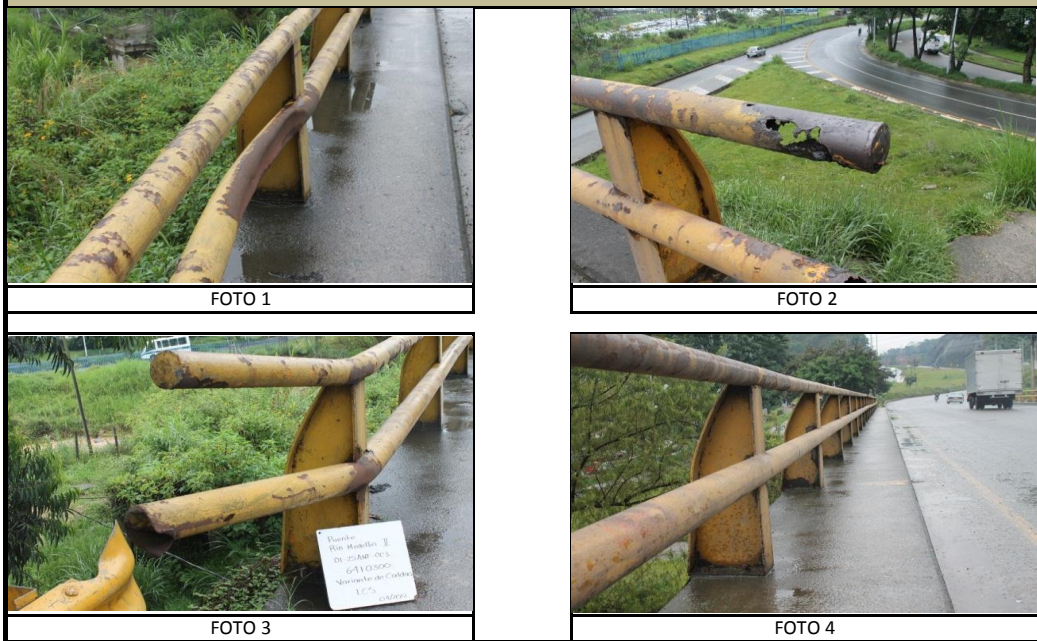
El puente presenta barandas metálicas en ambos lados de la calzada, estas se conforman de parales en acero fundido de espesor aproximado ¼", pasamanos tubulares 4" pintados de color amarillo, las barandas se encuentran ancladas a los bordillos por medio de pernos de anclaje. Se evidencia lesiones por impacto y corrosión a lo largo de este componente. Se hace necesario realizar el reemplazo en una parte de esta y la pintura general para garantizar la protección del acero ante los agentes externos.

3 DAÑO SIGNIFICATIVO, REPARACIÓN NECESARIA MUY PRONTO

| TIPO | DESCRIPCIÓN | UNIDAD | CANTIDAD | VALOR UNITARIO | VALOR PARCIAL |
|---|---|---|---|---|---|
| C | CAMBIO DE BARANDA DE CONCRETO | ML | 8 | 200.180 | 1.601.440 |
| 40 | PINTURA DE ACERO | ML | 240 | 14.930 | 3.583.200 |
| 10 | LIMPIEZA | ML | 240 | 4.516 | 1.083.840 |

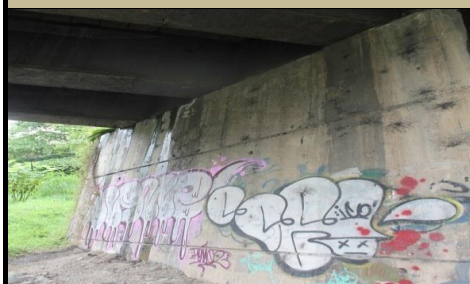
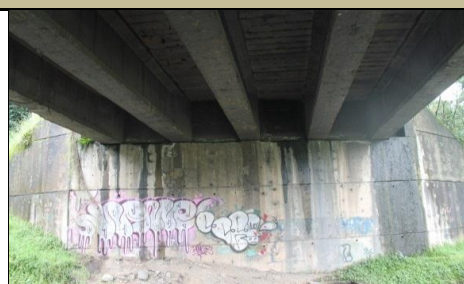
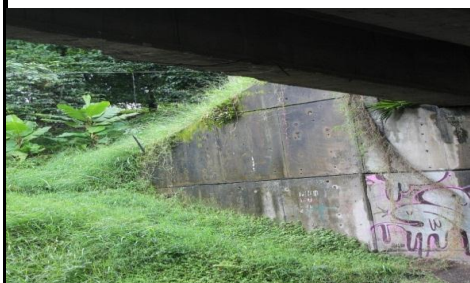
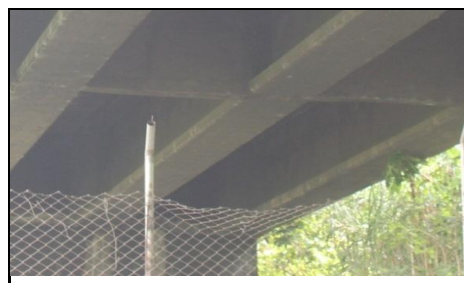
El puente presenta estribos en concreto estribos con aletas integradas tipo 10. Se observa concreto de suciedades por lavado diferencial, por filtraciones de agua escorrentía a través de las juntas de expansión del puente. Se hace necesaria la limpieza de los estribos.

0 SIN DAÑO O DAÑO INSIGNIFICANTE

| TIPO | DESCRIPCIÓN | UNIDAD | CANTIDAD | VALOR UNITARIO | VALOR PARCIAL |
|---|---|---|---|---|---|
| 10 | LIMPIEZA | M2 | 80 | 8.082 | 646.560 |

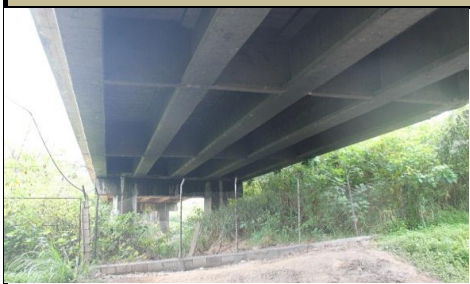
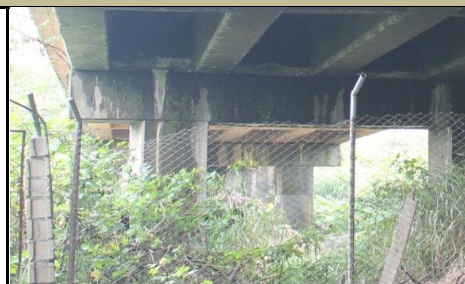
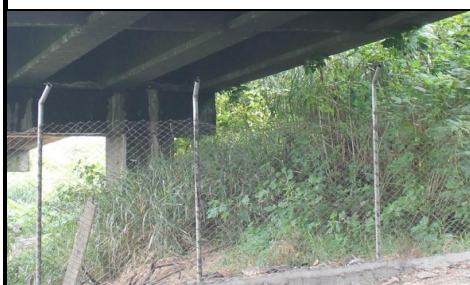
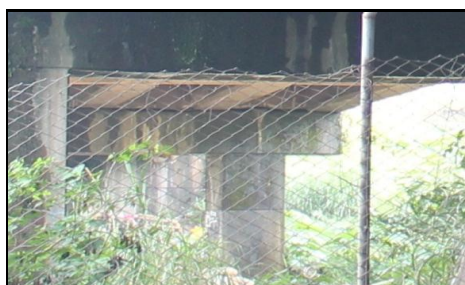
Pilas en concreto con dos columnas y viga cabezal común. Por tratarse de predios del metro no se pudo realizar el ingreso hasta las componentes. Se pudo evidenciar que las pilas se encuentra afectadas altamente por humedad proveniente de las juntas de expansión del puente. Es necesario realizar la limpieza de este componente.

0 SIN DAÑO O DAÑO INSIGNIFICANTE

| TIPO | DESCRIPCIÓN | UNIDAD | CANTIDAD | VALOR UNITARIO | VALOR PARCIAL |
|---|---|---|---|---|---|
| 10 | LIMPIEZA | M2 | 50 | 8.082 | 404.100 |

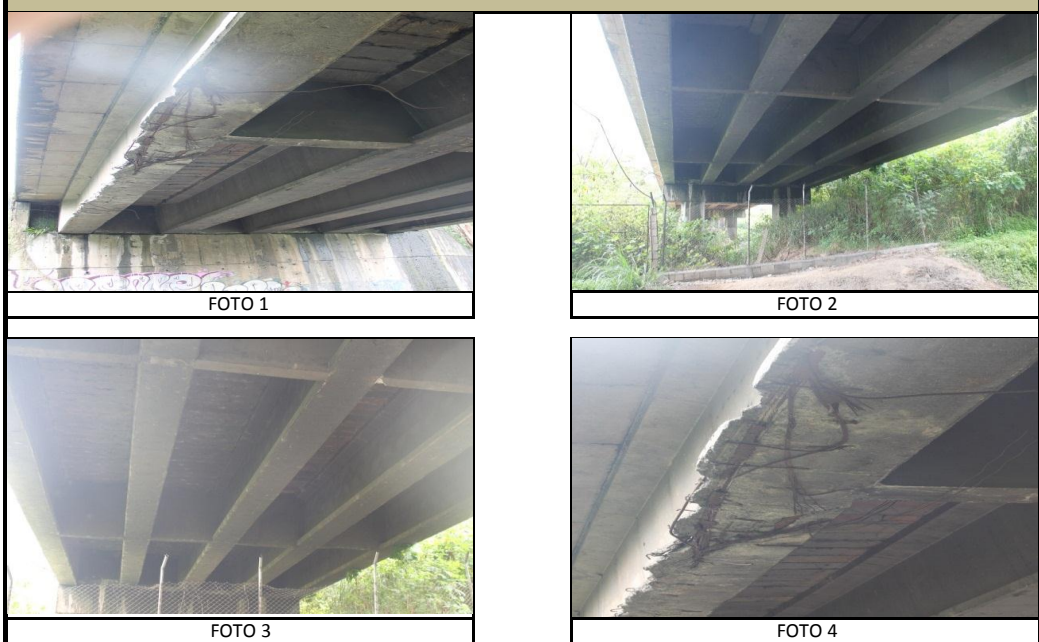
Existe acero pasivo de las vigas preesforzadas expuesto en el extremo final de la viga VI1 y VI2 en la LU1, adicionalmente, la viga VI2 del LU1 presenta curvatura en el plano horizontal. La viga VI1 en LU3 se encuentra impactada en su cara externa con exposición de acero y cables de preesfuerzo, se evidencia corrosión severa en este elemento, se debe corregir de manera inmediata esta situación ya que los cables podrían reventarse pudiendo de esta forma producir el colapso del puente. Se siente vibración excesiva al paso de camiones en el tramo central del puente. No se aprecian grietas asociadas a fuerzas cortantes y momentos flectores.

4 DAÑO GRAVE, REPARACIÓN NECESARIA INMEDIATAMENTE

| TIPO | DESCRIPCIÓN | UNIDAD | CANTIDAD | VALOR UNITARIO | VALOR PARCIAL |
|---|---|---|---|---|---|
| A | REPARACION DE CONCRETO | M2 | 4,0 | 503.043 | 2.012.172 |

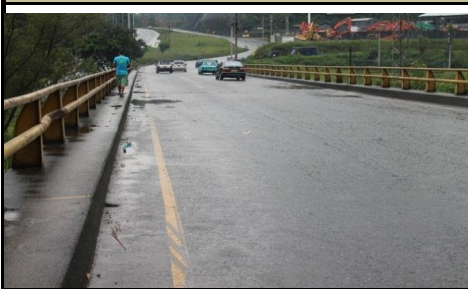
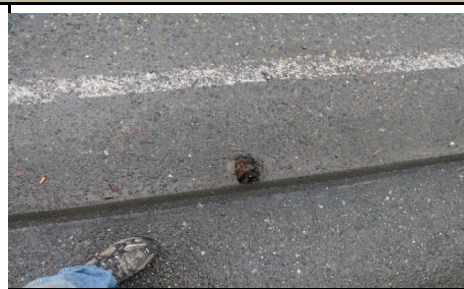
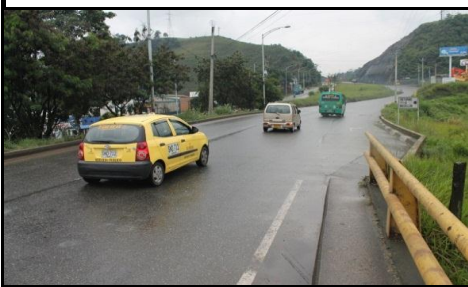
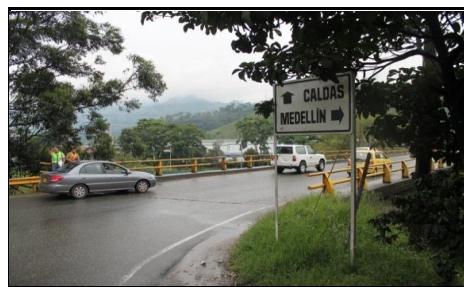
No existe ninguna tipo de señal vertical preventiva, reglamentaria ni informativa, se recomienda la instalación de señales verticales preventiva de aproximación a puente y una señal reglamentaria de velocidad máxima en la vía, dichas señales deberán ser puestas en ambos sentidos de la vía.

La señalización horizontal se encuentra deteriorada y requiere se un retoque para garantizar la visibilidad.

1 DAÑO PEQUEÑO PERO REPARACIÓN NO ES NECESARIA (EXCEPTO MANTENIMIENTO MENOR)

| TIPO | DESCRIPCIÓN | UNIDAD | CANTIDAD | VALOR UNITARIO | VALOR PARCIAL |
|---|---|---|---|---|---|
| 92 | COLOCACION SEÑAL | UND | 6 | 158.691 | 952.146 |

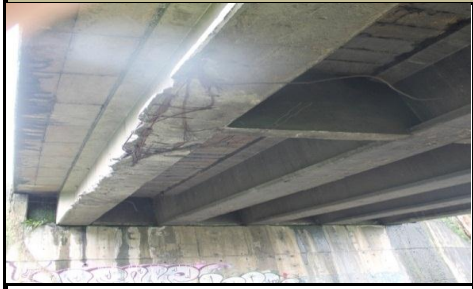
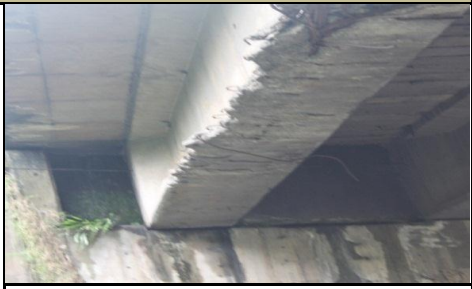
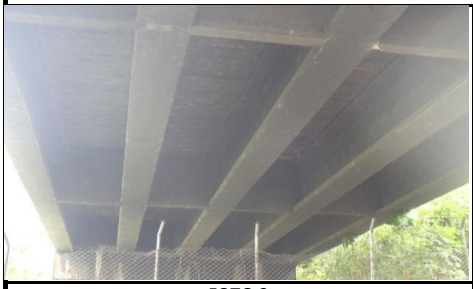
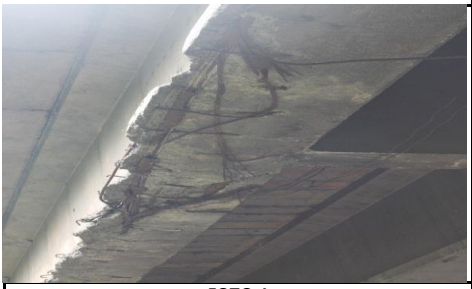
El puente en su componente general se ha calificado como 4, daño grave, reparación necesaria inmediatamente. Esto, debido a los daños observados en una de sus componentes principales como lo son las vigas, ya que el deterioro progresivo en estos elementos afecta la estabilidad del mismo.

4 DAÑO GRAVE, REPARACIÓN NECESARIA INMEDIATAMENTE

Para determinar la magnitud de la intervención, es necesario llevar a cabo una inspección especial en la luz que tiene la afectación. Sobre este principio, y utilizando la guía metodológica definida por el consorcio y utilizando una complejidad B, se define el valor para la misma.

| TIPO | DESCRIPCIÓN | UNIDAD | CANTIDAD | VALOR UNITARIO | VALOR PARCIAL |
|---|---|---|---|---|---|
| Z | INSPECCIÓN ESPECIAL | GL | 1 | 46.267.625 | 46.267.625 |
