**ESTUDIOS DE INSPECCION E INVENTARIO DE PUENTES  
DE LA RED NACIONAL DE CARRETERAS  
ZONA OCCIDENTE**

**INFORME PUENTE AREPITAS 5 01-25B02-001.00  
PR 06+0500  
RUTA 25B02 BOLOMBOLO - SANTA FE DE ANTIOQUIA  
DEPARTAMENTO ANTIOQUIA**

**CONSORCIO INGENIERIA VIAL 2011**

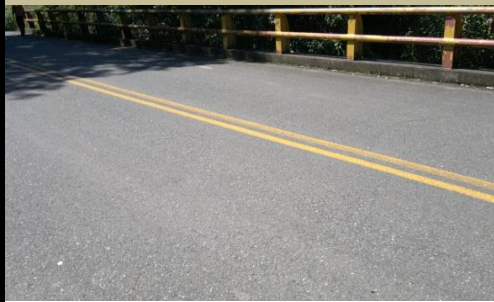
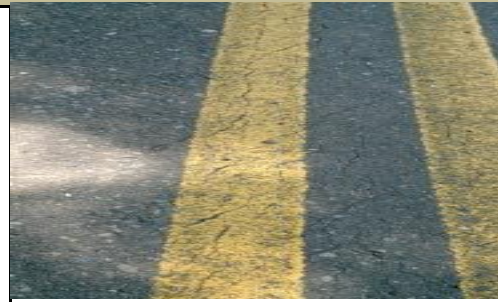
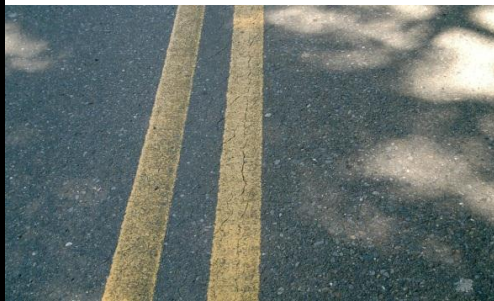
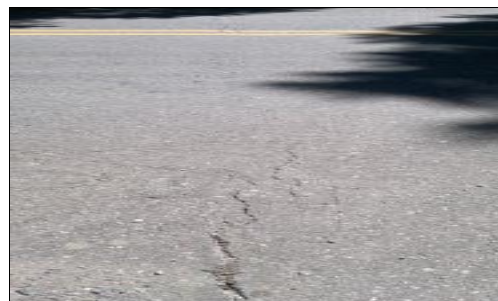
La superficie de rodadura del puente es en asfalto. Las condiciones de esta componente son buenas, sin embargo, se observan algunas fisuras longitudinales y transversales especialmente hacia el centro de luz del puente, no se observan líneas de demarcación blancas, que determinen el ancho de la calzada. Se hace necesario realizar la demarcación de estas. El drenaje superficial del puente se encuentra deteriorado, su intervención se realizará en la componente de losa. No se evidencian problemas en los accesos al puente, lo que permite deducir que las placas de aproximación del mismo funcionan de forma correcta.

2	ALGÚN DAÑO, REPARACIÓN NECESARIA CUANDO SE PRESENTE LA OCASIÓN. EL COMPONENTE FUNCIONA COMO SE DISEÑÓ
---	---

TIPO	DESCRIPCIÓN	UNIDAD	CANTIDAD	VALOR UNITARIO	VALOR PARCIAL
23	SELLO DE FISURAS	M2	15	74,198	1,112,970
27	REPARACION DE DEMARCACION	ML	61	20,716	1,263,676
<b>TOTAL INTERVENCIÓN</b>					<b>2,376,646</b>

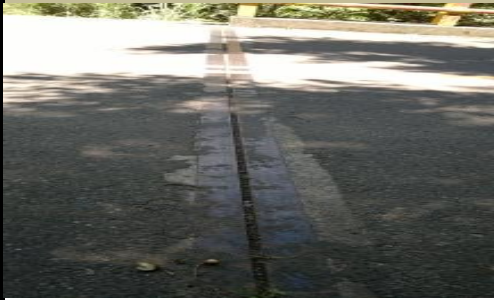
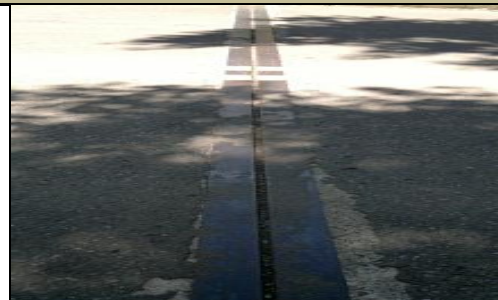
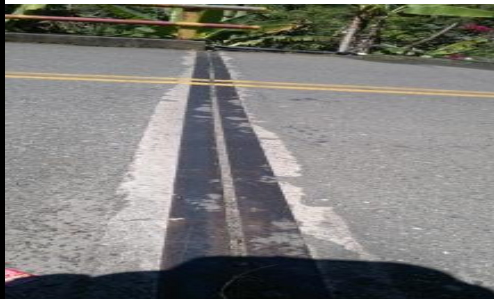
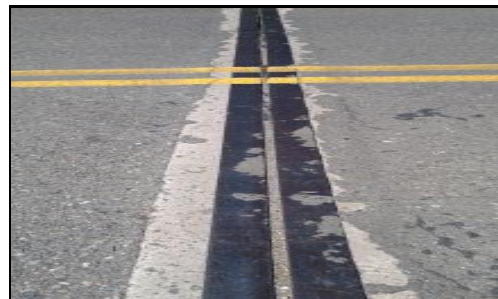
Las juntas de expansion del puente se componene de angulos metalicos sin recubrimiento asfaltico, no se observan en el momento de la inspeccion problemas tipicos de esta componente, se solicita limpieza. Al realizar la inspección en la parte inferior del puente, se puede observar que existe migración de agua a través de estas juntas a la superestructura. Se hace necesaria la reposición del sello.

0 SIN DAÑO O DAÑO INSIGNIFICANTE

TIPO	DESCRIPCIÓN	UNIDAD	CANTIDAD	VALOR UNITARIO	VALOR PARCIAL
10	LIMPIEZA	ML	18	1,674	30,467
39	REPOSICION DE SELLO	ML	18	35,182	640,312
<b>TOTAL INTERVENCIÓN</b>					<b>670,779</b>

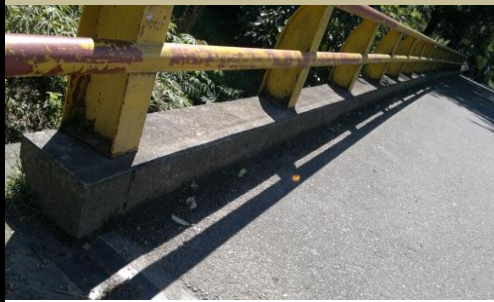
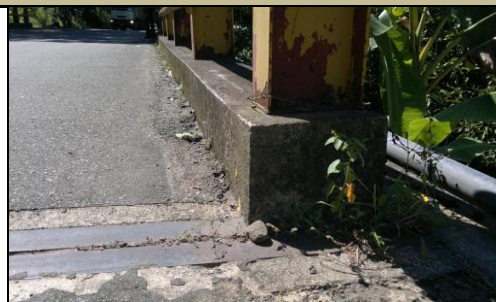
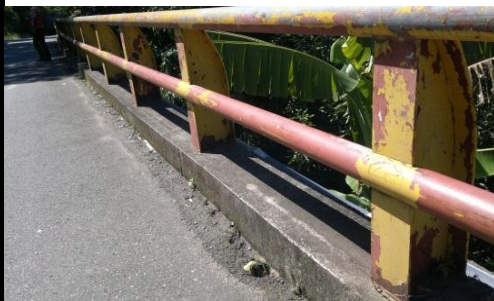
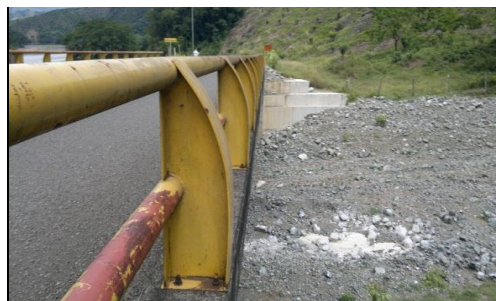
El puente no cuenta con andenes peatonales, pero presenta bordillos rectangulares en concreto a ambos lados de la calzada. El estado general de este componente es bueno solo en uno de ellos a la derecha del puente presenta pérdida de concreto en el bordillo derecho del AC1, se recomienda la reparación para evitar el deterioro progresivo de dicho componente.

1 DAÑO PEQUEÑO PERO REPARACIÓN NO ES NECESARIA (EXCEPTO MANTENIMIENTO MENOR)

TIPO	DESCRIPCIÓN	UNIDAD	CANTIDAD	VALOR UNITARIO	VALOR PARCIAL
30	REPARACION DE CONCRETO	ML	1	91,497	45,749
<b>TOTAL INTERVENCIÓN</b>					<b>45,749</b>

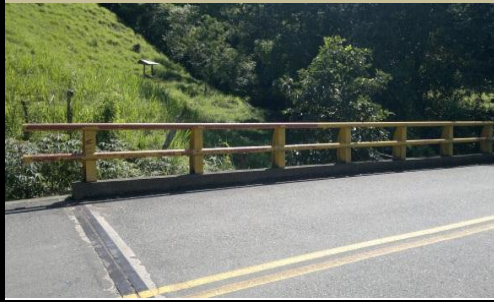
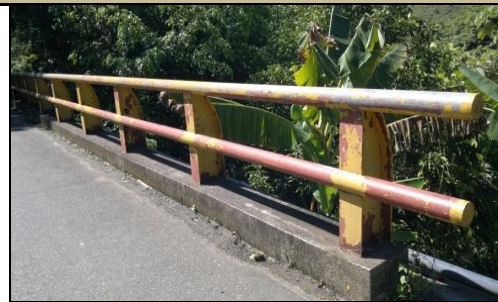
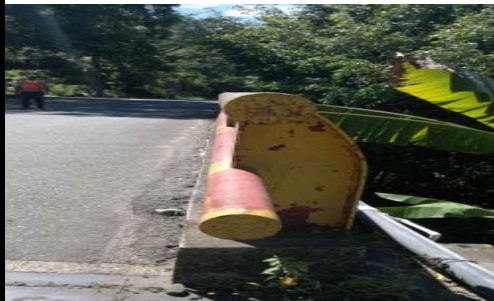
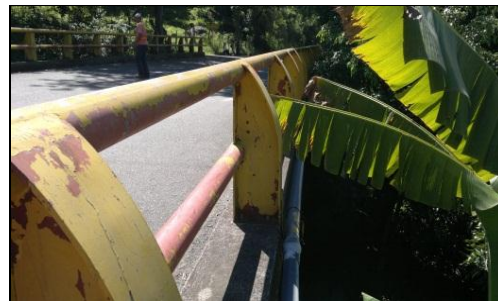
Las barandas del puente son metalicas apoyadas en pilastras metalicas tambien, no se observan problemas en esta componente, se deben pintar para evitar oxidacion y mejorar las condiciones de seguridad de los usuarios del puente.

1	DAÑO PEQUEÑO PERO REPARACIÓN NO ES NECESARIA (EXCEPTO MANTENIMIENTO MENOR)
---	--

TIPO	DESCRIPCIÓN	UNIDAD	CANTIDAD	VALOR UNITARIO	VALOR PARCIAL
10	LIMPIEZA	ML	150	4,516	677,400
40	PINTURA DE ACERO	ML	150	25,784	3,867,600
<b>TOTAL INTERVENCIÓN</b>					<b>4,545,000</b>

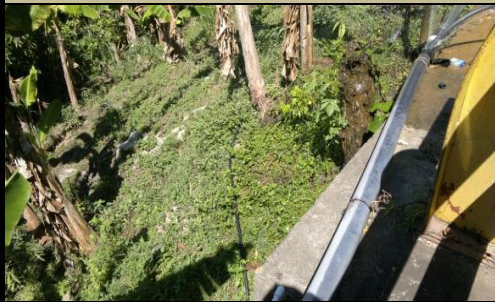
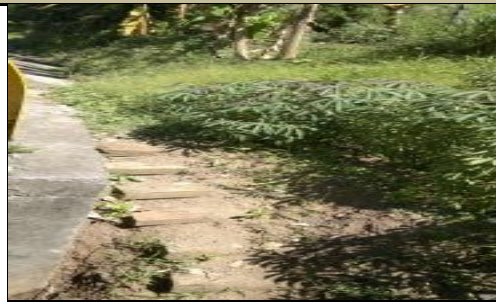
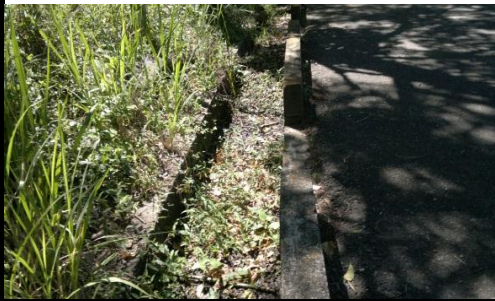
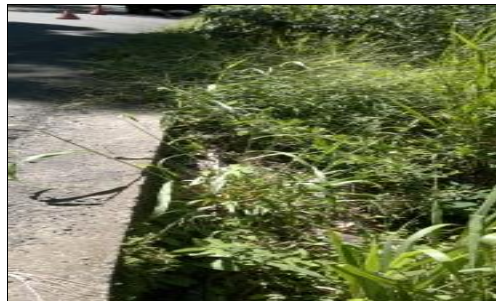
El puente presenta conos de derrame en suelo natural, con pendiente bien definida, no representa problemas de inestabilidad para la vía y la subestructura. Se deben limpiar las cunetas que drenan la vía, especialmente el canal de desague izquierdo sobre el AC2.

0 SIN DAÑO O DAÑO INSIGNIFICANTE

TIPO	DESCRIPCIÓN	UNIDAD	CANTIDAD	VALOR UNITARIO	VALOR PARCIAL
10	LIMPIEZA	M2	80	2,686	214,880
<b>TOTAL INTERVENCIÓN</b>					<b>214,880</b>

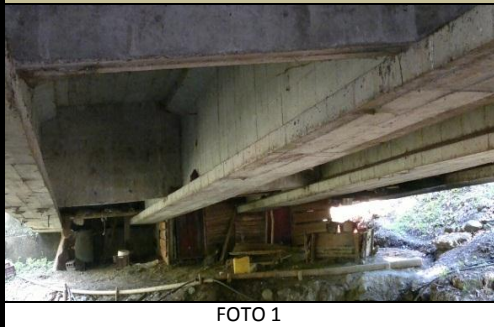
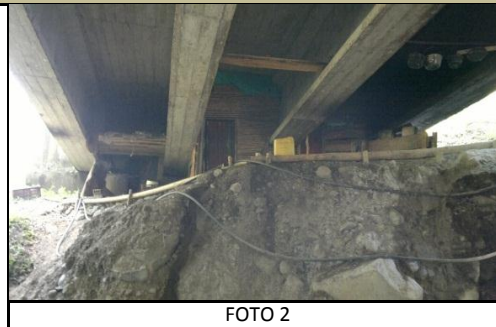
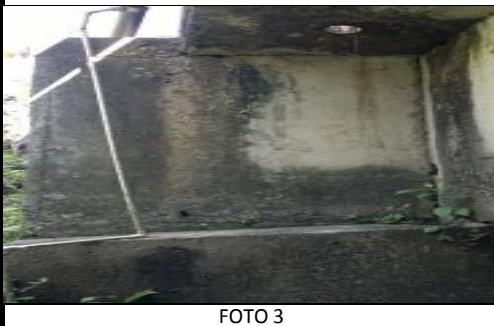
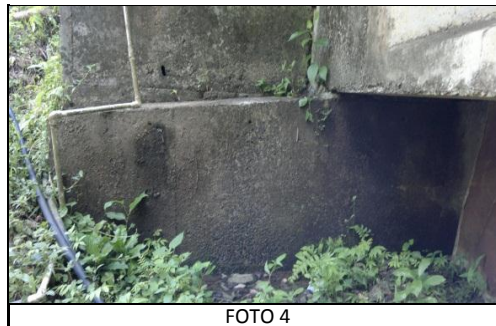
El puente cuenta con estribos enterrados con pilotes y viga cabezal. Se presentan construcciones irregulares de asentamientos humanos en ambos estribos, lo que dificultó la evaluación de este componente. Sin embargo, se pueden observar humedades por filtración de agua desde la superficie.

0 SIN DAÑO O DAÑO INSIGNIFICANTE

No se hace necesario ningún tipo de intervención adicional a la limpieza requerida como parte del mantenimiento rutinario del puente. Se hace necesario remover los asentamientos allí existentes, debido a que el fuego generado para cocinar en los asentamientos puede genera daños en los apoyos de neopreno.

TIPO	DESCRIPCIÓN	UNIDAD	CANTIDAD	VALOR UNITARIO	VALOR PARCIAL
10	LIMPIEZA	M2	12	11,699	140,388
<b>TOTAL INTERVENCIÓN</b>					<b>140,388</b>

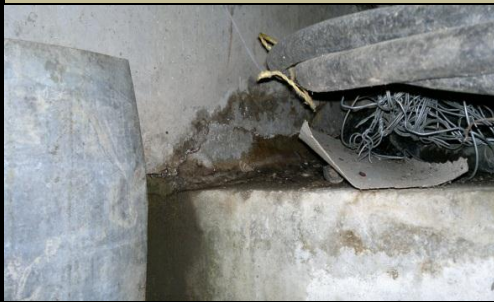
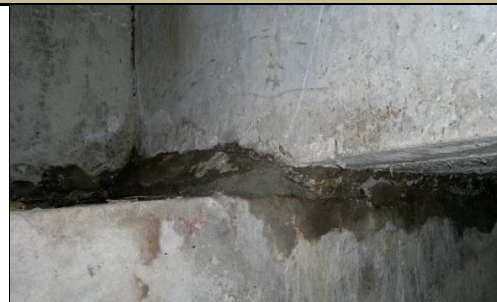
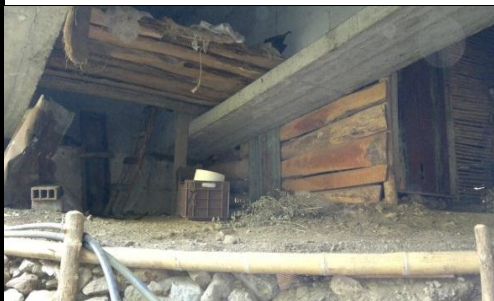
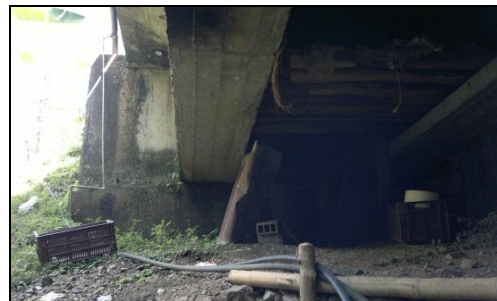
Los apoyos fijos en ambos estribos, están compuestos de placas de neopreno, las cuales presentan aplastamiento evidenciado pérdida de espesor, con ensanchamiento de la placa. Adicionalmente, es común que este tipo de apoyos se encuentren afectados por el uso indebido de vivienda que se le ha dado en la parte inferior del puente. El calor generado por las quemas deteriora las propiedades mecánicas del neopreno. Se hace necesario retirar los asentamientos y reemplazar los apoyos.

3 DAÑO SIGNIFICATIVO, REPARACIÓN NECESARIA MUY PRONTO

TIPO	DESCRIPCIÓN	UNIDAD	CANTIDAD	VALOR UNITARIO	VALOR PARCIAL
A	CAMBIO DE APOYOS	UND	8	1,713,006	13,704,048
<b>TOTAL INTERVENCIÓN</b>					<b>13,704,048</b>

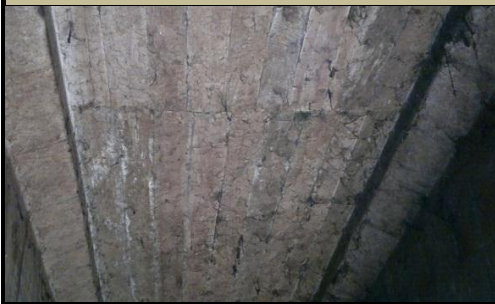
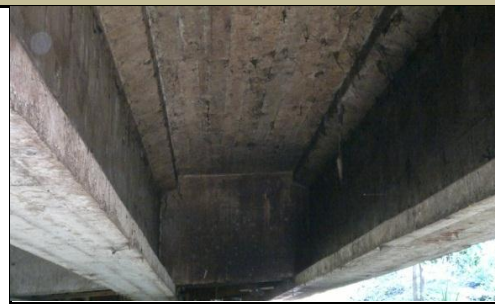
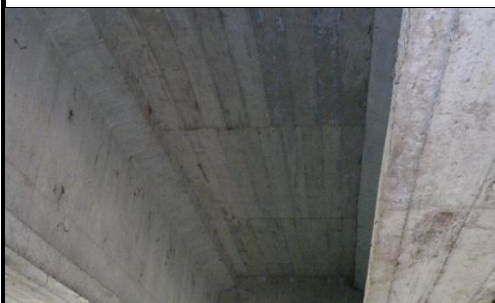
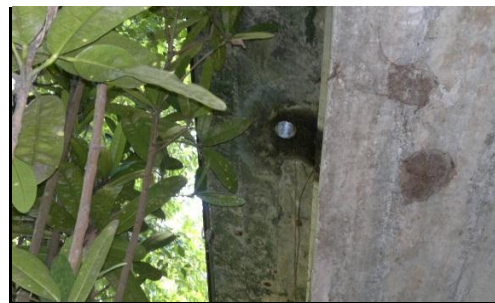
La losa es en concreto reforzado, no se evidenciaron daños graves durante la inspección, por lo que no se requiere ninguna clase de reparación en este elemento. Se observa en el área del voladizo de la losa humedades con manchas negras, verdes, y adicionalmente presencia de vegetación en los drenes; por lo tanto, es necesario que sean prolongados los drenes de la misma, para evitar el progreso de dichas humedades.

3 DAÑO SIGNIFICATIVO, REPARACIÓN NECESARIA MUY PRONTO

TIPO	DESCRIPCIÓN	UNIDAD	CANTIDAD	VALOR UNITARIO	VALOR PARCIAL
10	LIMPIEZA	M2	60	32,198	1,931,880
E	REPARACION DE DRENES	UND	12	74,147	889,764
<b>TOTAL INTERVENCIÓN</b>					<b>2,821,644</b>

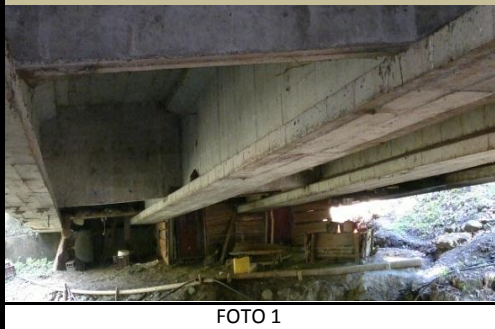
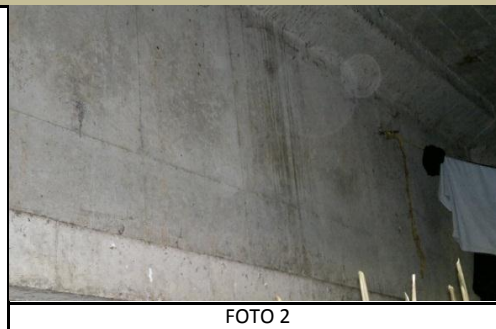
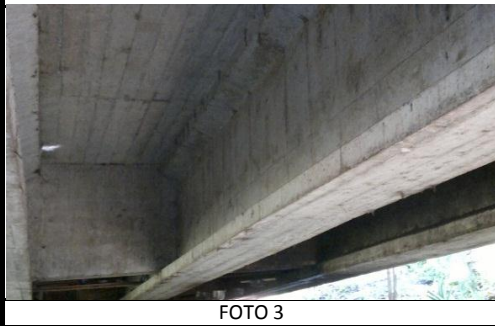
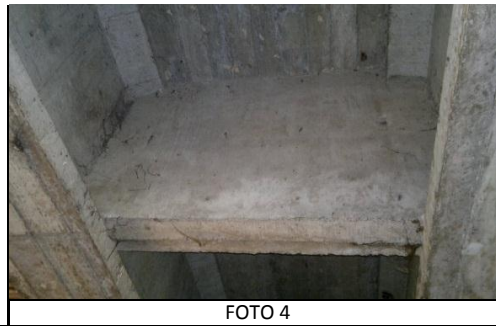
El puente esta compuesto de cuatro vigas en concreto postensado, no se observa problemas de fisuras u otros que puedan afectar la estabilidad o seguridad del puente. Por lo tanto, no se requiere ningún tipo de intervención.

0 SIN DAÑO O DAÑO INSIGNIFICANTE

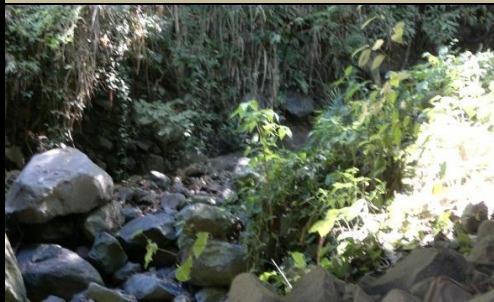
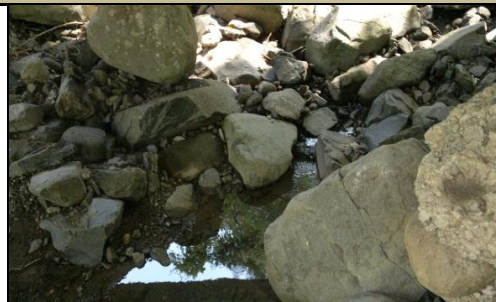
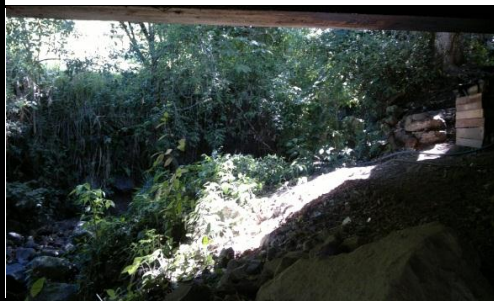
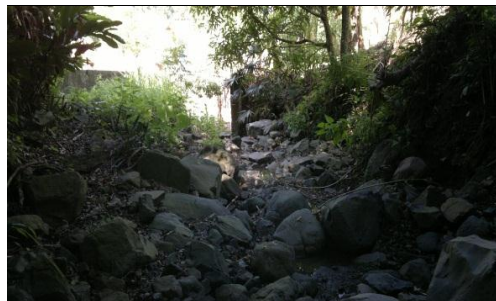
El puente cruza la Quebrada Arepitas 5, en el momento de la inspeccion se observo minimo caudal, sin embargo se evidencia gran cantidad de material de arrastre petreo de gran tamaño, lo que evidencia el cadual importante de la quebrada en epocas lluviosas. No se observan problemas de socavacion, sin embargo hacia el estribo uno, existe un barranco que a sido erosionado pero que esta muy lejos del estribo.

0 SIN DAÑO O DAÑO INSIGNIFICANTE

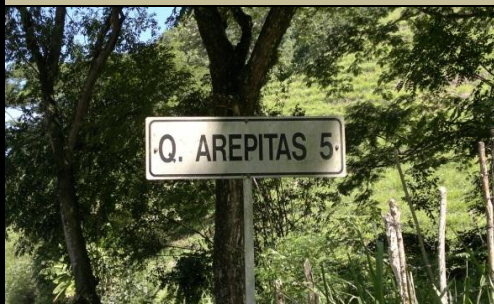
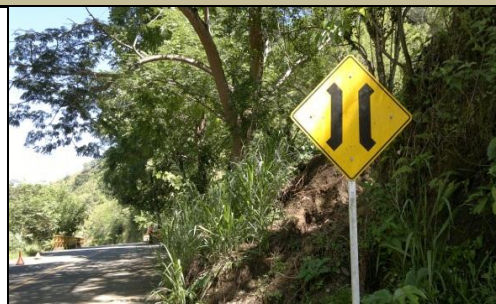
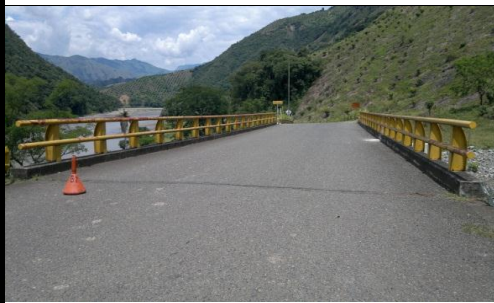
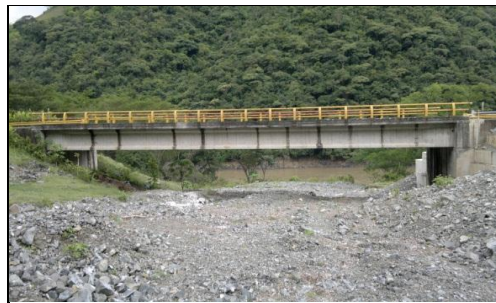
En las proximidades del puente, cerca de ambos accesos existen en el momento de la inspección señales con el nombre de la quebrada y aproximación a puente, dichas señales, requieren limpieza y mantenimiento preventivo. Es necesario realizar la instalación de señales que indiquen la velocidad máxima.

1	DAÑO PEQUEÑO PERO REPARACIÓN NO ES NECESARIA (EXCEPTO MANTENIMIENTO MENOR)
---	--

TIPO	DESCRIPCIÓN	UNIDAD	CANTIDAD	VALOR UNITARIO	VALOR PARCIAL
10	LIMPIEZA	UND	4	11,723	46,892
92	COLOCACION SEÑAL	UND	2	158,691	317,382
<b>TOTAL INTERVENCIÓN</b>					<b>364,274</b>

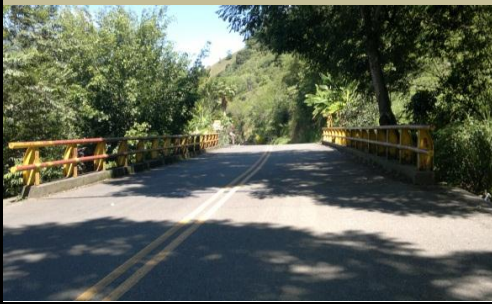
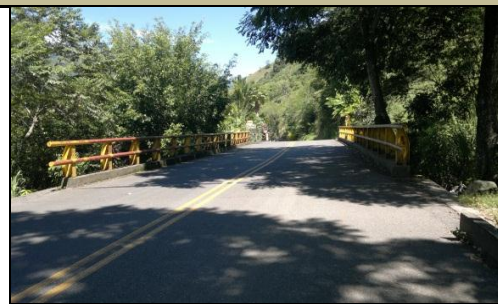
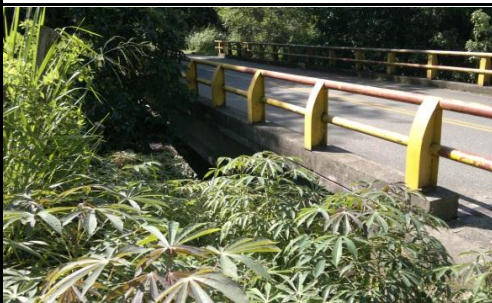
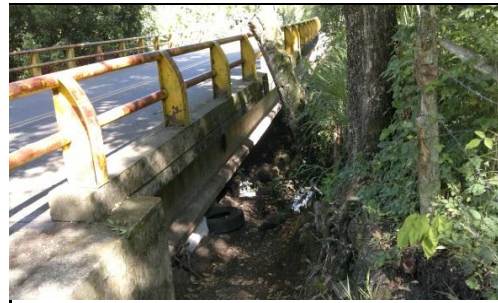
El puente en su componente general se ha calificado como 2, algún daño, reparación necesaria cuando se presente la ocasión. El componente funciona como se diseñó. Dado que algunos componentes del puente como son las vigas, los estribos, son componentes de gran importancia y se encuentran en perfecto estado de funcionalidad, solo requieren labores de limpieza, de igual forma se hace necesaria la reparación de las juntas de expansión y los apoyos.

2 ALGÚN DAÑO, REPARACIÓN NECESARIA CUANDO SE PRESENTE LA OCASIÓN. EL COMPONENTE FUNCIONA COMO SE DISEÑÓ
