**ESTUDIOS DE INSPECCION E INVENTARIO DE PUENTES
DE LA RED NACIONAL DE CARRETERAS
ZONA OCCIDENTE**

**INFORME PUENTE EL HIGUERON 01-25B02-002.00
PR 07+0410
RUTA 25B02 BOLOBOLO - SANTA FE DE ANTIOQUIA
DEPARTAMENTO ANTIOQUIA**

**INFORME PUENTE EL HIGUERON
01-25B02.002.00
REGIONAL 01-ANTIOQUIA
CARRETERA BOLOMBOLO - SANTA FE DE ANTIOQUIA**

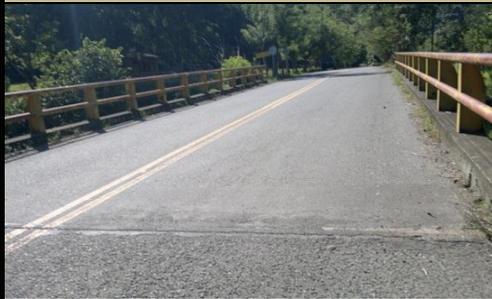
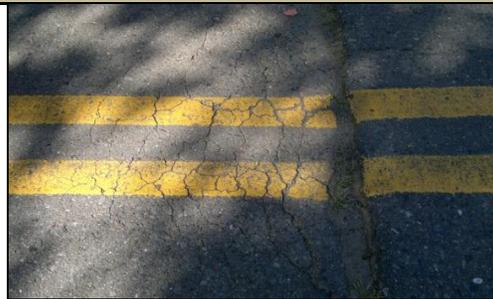
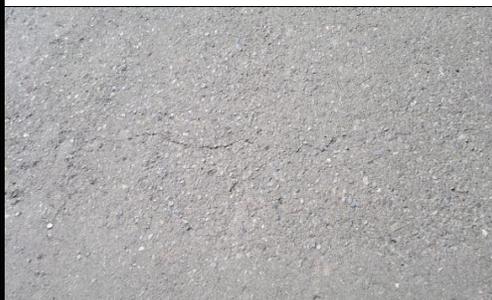
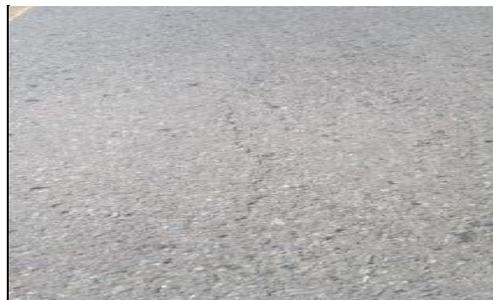
COMPONENTE 1 - SUPERFICIE DEL PUENTE

La superficie del puente esta conformada por asfalto. Se observa hacia las zonas de los accesos gran deterioro de la carpeta asfáltica lo que indica, que las losas de aproximación requieren intervención. Se recomienda realizar la renivelación de estas losas para suavizar la entrada al puente. Se observa adicionalmente deterioro generalizado de la carpeta, se recomienda colocar una sobrecarpeta asfáltica. Una vez realizada las actividades de mantenimiento será necesario realizar la demarcación horizontal del puente.

2 ALGÚN DAÑO, REPARACIÓN NECESARIA CUANDO SE PRESENTE LA OCASIÓN. EL COMPONENTE FUNCIONA COMO SE DISEÑÓ

TIPO	DESCRIPCIÓN	UNIDAD	CANTIDAD	VALOR UNITARIO	VALOR PARCIAL
22	RENIVELACION	M2	32	94,573	3,026,336
Z	COLOCACION SOBRECARPETA ASFALTICA e:7CM	M2	240	36,553	8,772,720
27	REPARACION DE DEMARCACION	ML	120	20,716	2,485,920
TOTAL INTERVENCIÓN					14,284,976

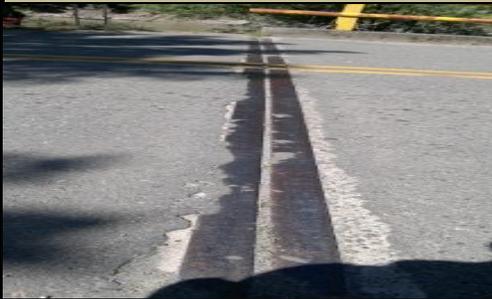
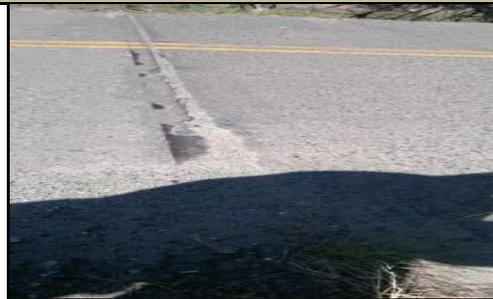
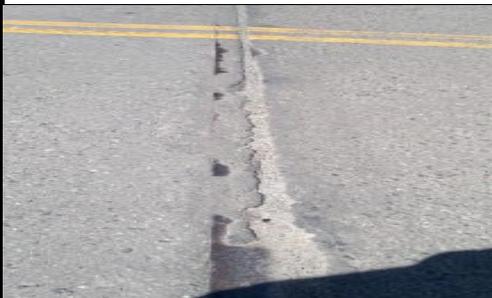
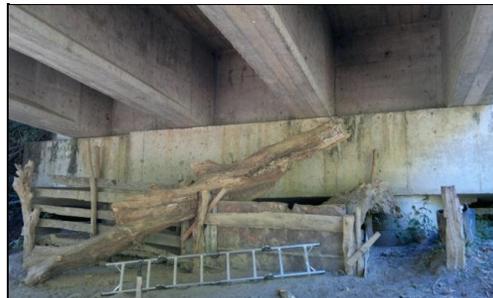
COMPONENTE 2 - JUNTAS DE EXPANSION

Las juntas de expansión del puente estan conformadas por ángulos metálicos recubiertos de asfalto, se observa pérdida del recubrimiento y obstrucción entre los ángulos metálicos por material granular. Al realizar la inspección por la parte inferior del puente, se puede observar que no existe migración de agua desde la superficie, lo que permite inferir que el sello de la junta funciona de forma correcta. Con la colocación de la sobrecarpeta de asfalto se logrará la protección adicional de la junta.

0 SIN DAÑO O DAÑO INSIGNIFICANTE

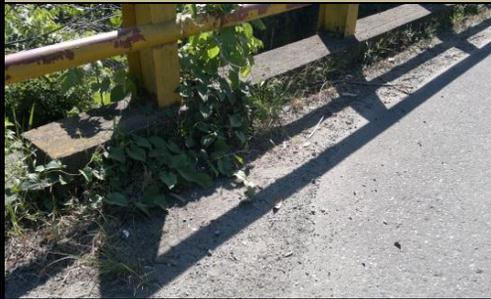
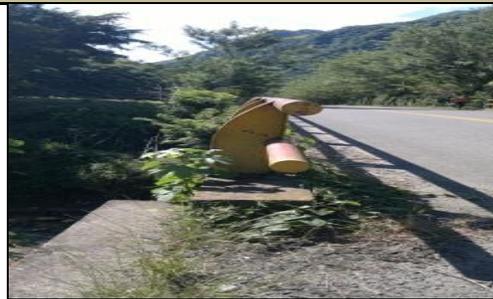
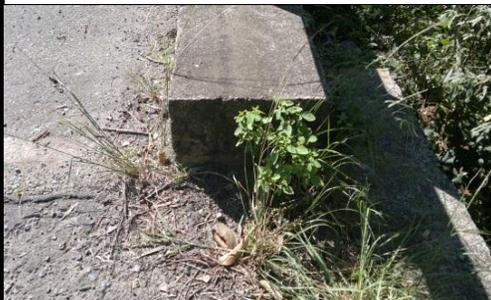
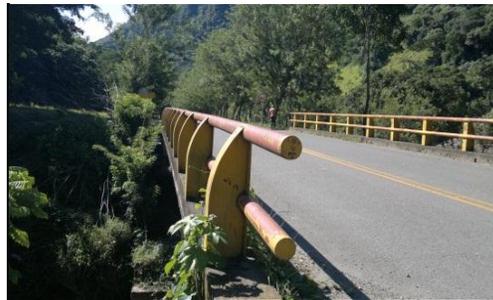
COMPONENTE 3 - ANDENES/BORDILLOS

El puente no cuenta con andenes peatonales, existen bordillos en concreto que no presentan problemas típicos de esta componente, se sugiere limpieza especialmente el retiro de la vegetación que ha nacido en los extremos del bordillo.

0 SIN DAÑO O DAÑO INSIGNIFICANTE

TIPO	DESCRIPCIÓN	UNIDAD	CANTIDAD	VALOR UNITARIO	VALOR PARCIAL
10	LIMPIEZA	ML	51	2,294	116,994
TOTAL INTERVENCIÓN					116,994

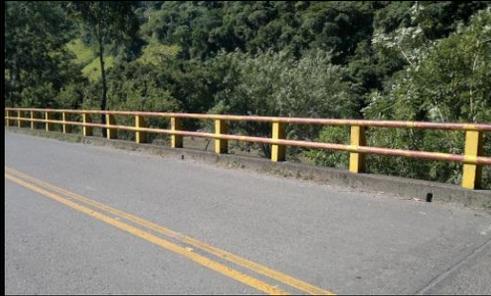
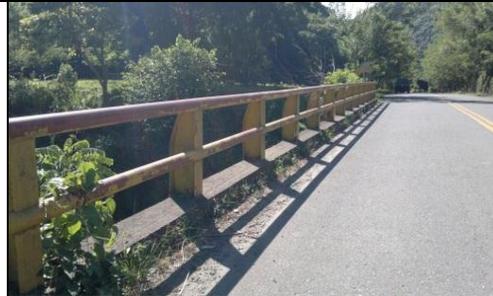
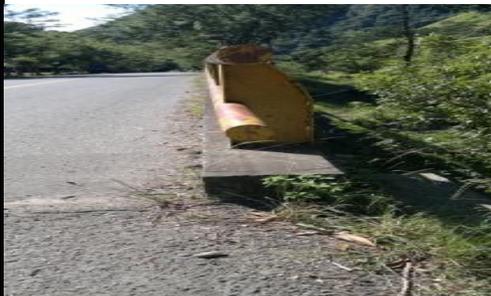
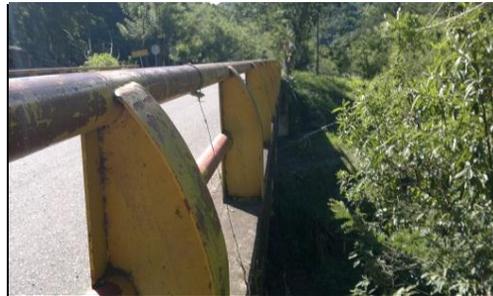
COMPONENTE 4 - BARANDAS

El puente presenta barandas metálicas en ambos lados de la calzada, estas se conforman de parales en lamina, pasamanos tubulares 4" pintados de color amarillo, las barandas se encuentran ancladas a los bordillos por medio de pernos de anclaje. No se evidencia lesiones por impacto ni corrosión, sin embargo se aprecian desprendimientos de pintura, se hace necesaria la intervención con pintura como parte de mantenimiento rutinario

1 DAÑO PEQUEÑO PERO REPARACIÓN NO ES NECESARIA (EXCEPTO MANTENIMIENTO MENOR)

TIPO	DESCRIPCIÓN	UNIDAD	CANTIDAD	VALOR UNITARIO	VALOR PARCIAL
10	LIMPIEZA	ML	120	4,516	541,920
40	PINTURA DE ACERO	ML	120	25,784	3,094,080
TOTAL INTERVENCIÓN					3,636,000

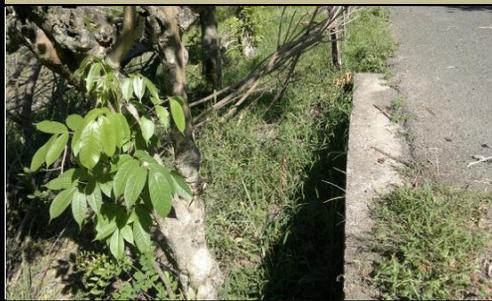
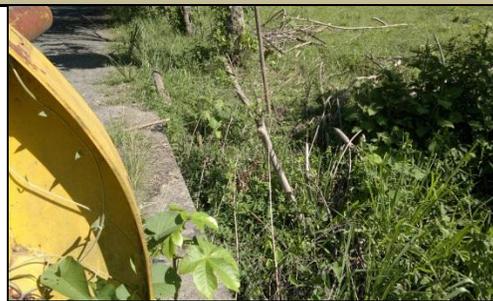
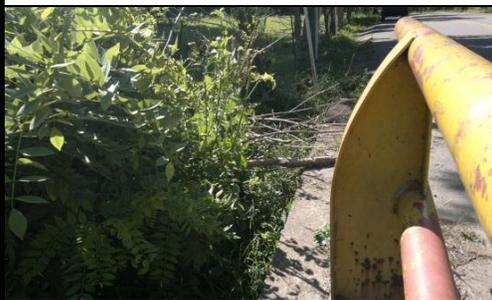
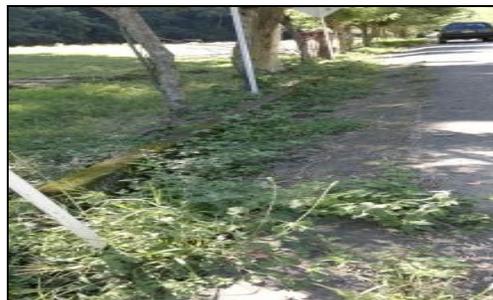
COMPONENTE 5 - CONOS/TALUDES

El puente presenta conos de derrame en suelo natural, con pendiente bien definida, espesa vegetación, no representa problemas de inestabilidad para la vía y la subestructura. Por tanto solo se debe realizar labores de limpieza como parte de mantenimiento rutinario.

0 SIN DAÑO O DAÑO INSIGNIFICANTE

TIPO	DESCRIPCIÓN	UNIDAD	CANTIDAD	VALOR UNITARIO	VALOR PARCIAL
10	LIMPIEZA	M2	40	2,686	107,440
TOTAL INTERVENCIÓN					107,440

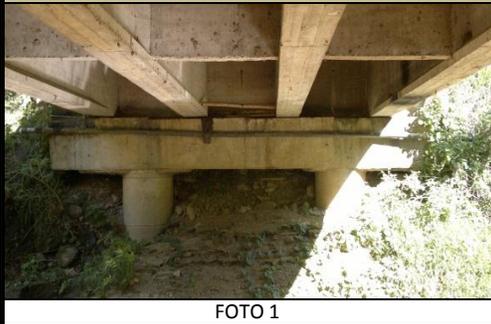
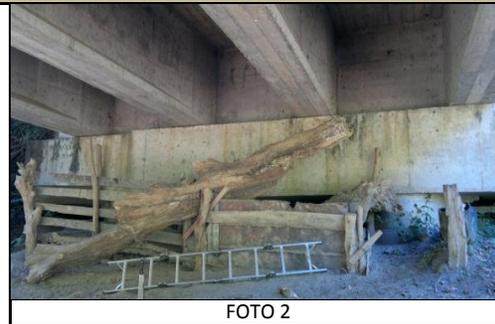
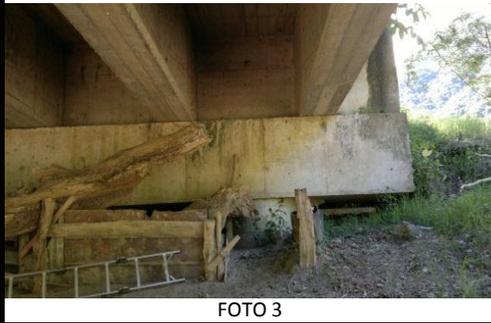
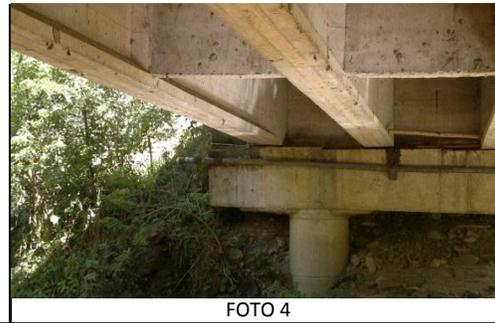
COMPONENTE 7 - ESTRIBOS

Los estribos del puente estan compuestos por dos columnas o pilotes con viga cabezal, esta componente no presenta problemas estructurales en el momento de la inspección. Se observa el concreto en buenas condiciones general, no se aprecian suciedades por ingreso de agua por las junta, esto nos indica que las juntas se encuentran selladas.

0 SIN DAÑO O DAÑO INSIGNIFICANTE

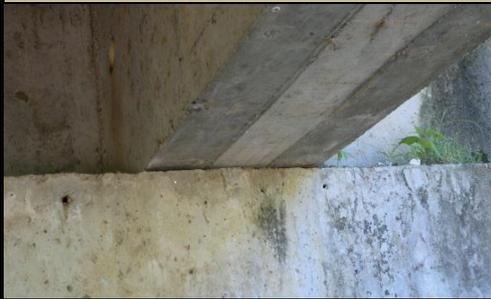
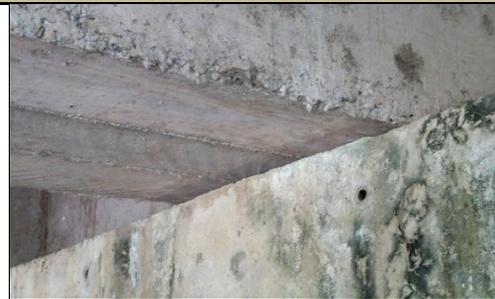
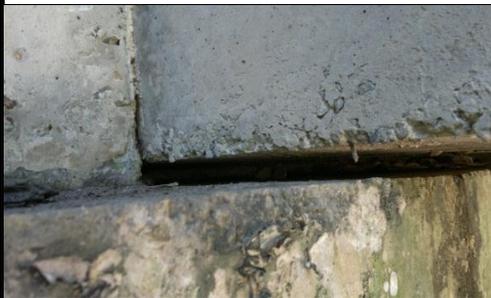
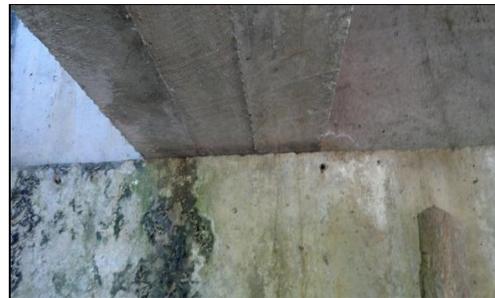
COMPONENTE 9 - APOYOS

Los apoyos fijos en ambos estribos, están compuestos por placas de neopreno en las cuales no se observan daño de consideración, por lo tanto no se requiere de ningún tipo de intervención en esta componente.

0 SIN DAÑO O DAÑO INSIGNIFICANTE

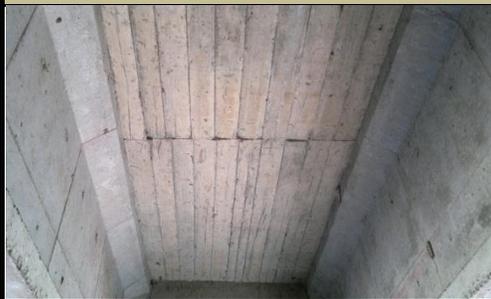
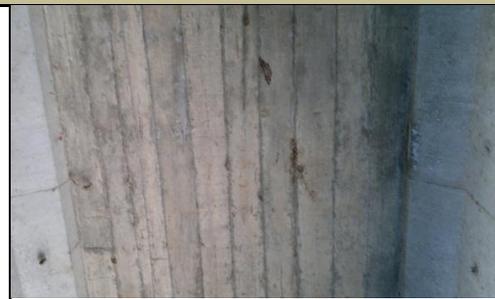
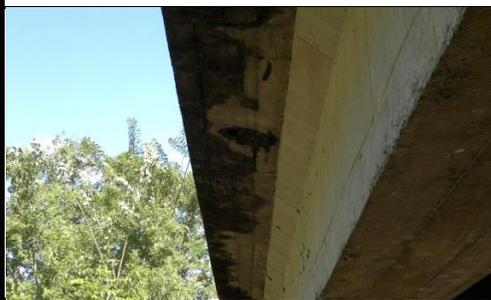
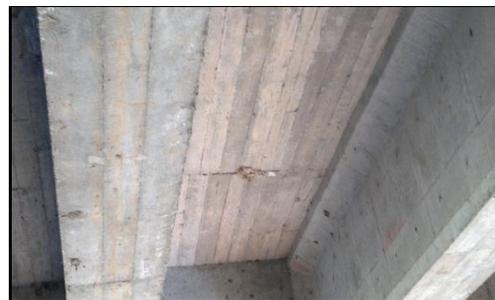
COMPONENTE 10 - LOSA

El puente presenta losa en concreto. Se observa en el área del voladizo de la losa grandes humedades con manchas negras, verdes y posibles fluorescencias, con crecimiento de vegetación en los drenes; por lo tanto es necesario que sean prolongados los drenes de la misma, para evitar el progreso de dichas humedades.

3 DAÑO SIGNIFICATIVO, REPARACIÓN NECESARIA MUY PRONTO

TIPO	DESCRIPCIÓN	UNIDAD	CANTIDAD	VALOR UNITARIO	VALOR PARCIAL
E	REPARACION DE DRENES	UND	12	74,147	889,764
10	LIMPIEZA	M2	50	32,198	1,609,900
TOTAL INTERVENCIÓN					2,499,664

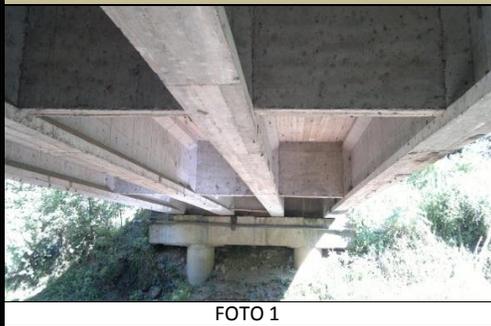
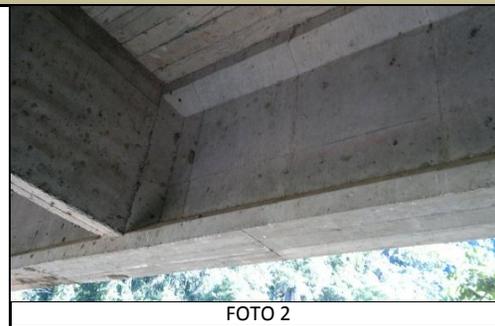
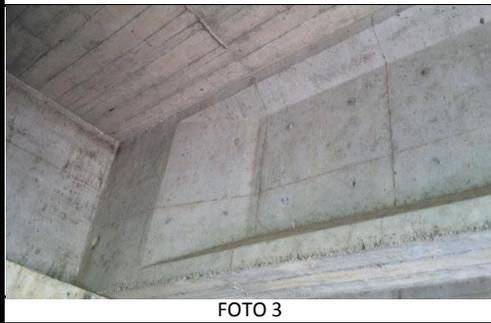
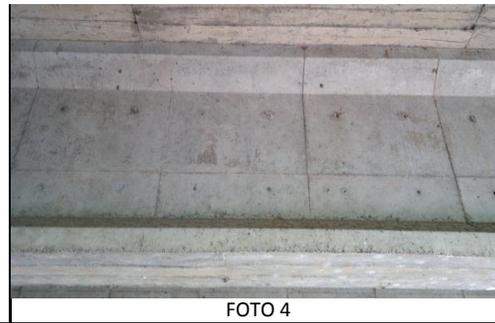
COMPONENTE 11 - VIGAS/LARGUEROS/DIAFRAGMAS

El puente esta compuesto de cuatro vigas en concreto postensado, no se observa problemas de fisuras u otros que puedan afectar la estabilidad o seguridad del puente.

0 SIN DAÑO O DAÑO INSIGNIFICANTE

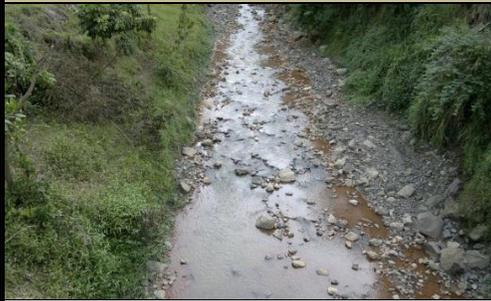
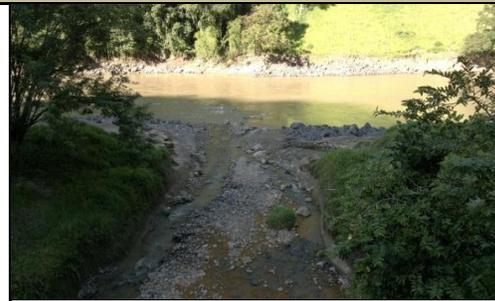
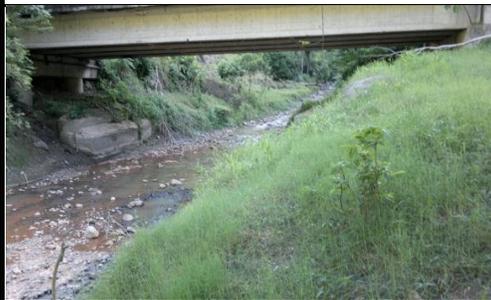
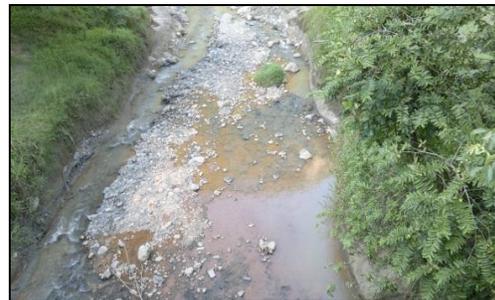
COMPONENTE 15 - CAUCE

El puente cruza la Quebrada El Higueron, en el momento de la inspección se observo mínimo caudal, no se evidencia material de arrastre petreo de gran tamaño. No se observan problemas de socavación, el ancho aproximado del cauce es de 2.2 m, el cual se encuentra casi seco.

0 SIN DAÑO O DAÑO INSIGNIFICANTE

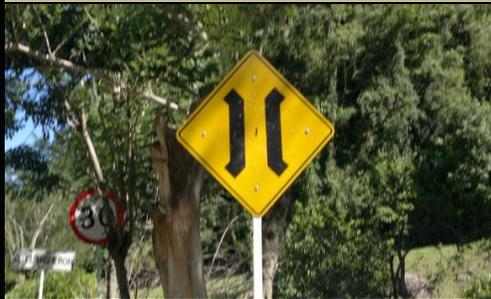
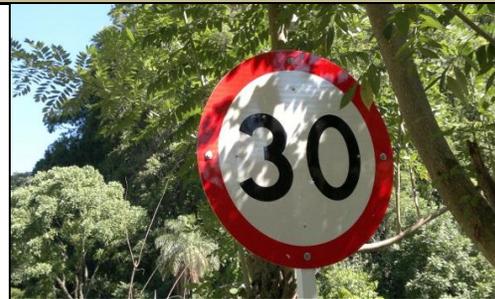
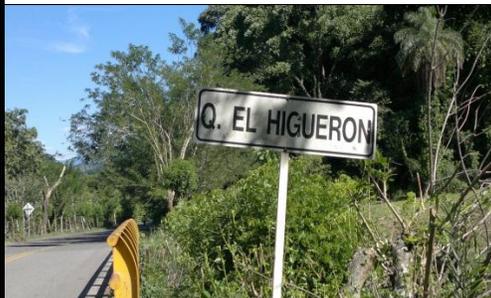
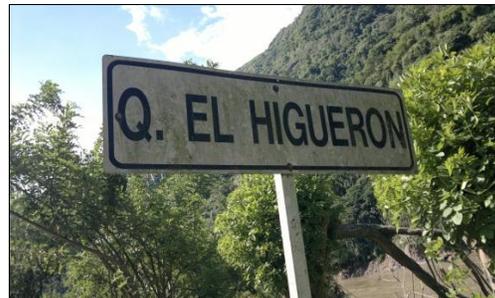
COMPONENTE 16 - OTROS ELEMENTOS

En las proximidades del puente, cerca de ambos accesos existen en el momento de la inspección señales con el nombre de la quebrada, velocidad y aproximación a puente, dichas señales, requieren limpieza y mantenimiento preventivo.

1	DAÑO PEQUEÑO PERO REPARACIÓN NO ES NECESARIA (EXCEPTO MANTENIMIENTO MENOR)
---	--

TIPO	DESCRIPCIÓN	UNIDAD	CANTIDAD	VALOR UNITARIO	VALOR PARCIAL
10	LIMPIEZA	UND	6	11,723	70,338
TOTAL INTERVENCIÓN					70,338

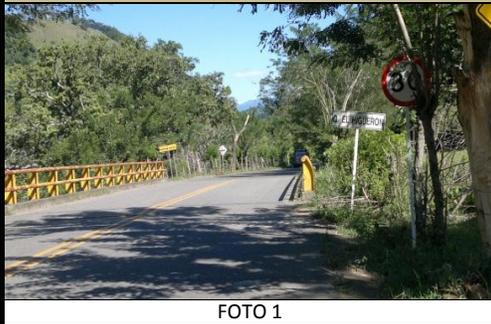
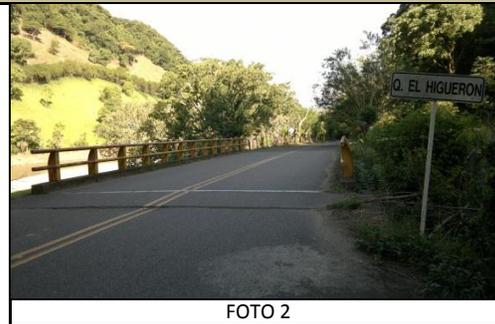
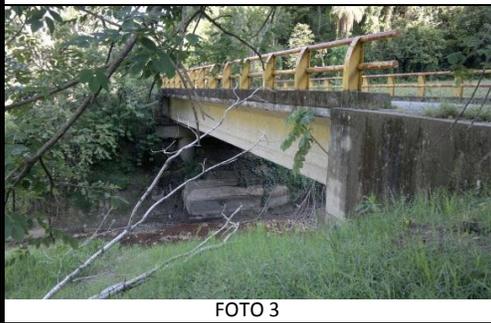
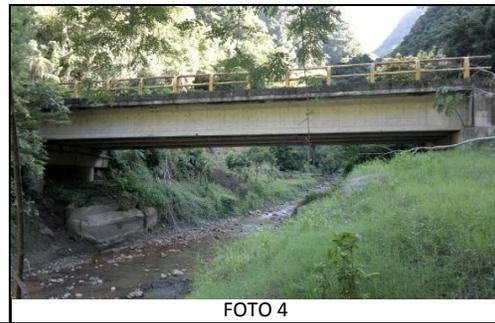
COMPONENTE 17 - PUENTE EN GENERAL

El puente en su componente general se ha calificado como 2, algún daño, reparación necesaria cuando se presente la ocasión. El componente funciona como se diseñó. Dado que algunos componentes del puente como son las vigas y los estribos, son componentes de gran importancia y se encuentran en perfecto estado de funcionalidad, solo requieren labores de limpieza, de igual forma se hace necesaria la reparación de la carpeta asfáltica, juntas de expansión y deterioro de los accesos nivel de servicio del mismo.

2 ALGÚN DAÑO, REPARACIÓN NECESARIA CUANDO SE PRESENTE LA OCASIÓN. EL COMPONENTE FUNCIONA COMO SE DISEÑÓ
