**MINISTERIO DE TRANSPORTE  
INSTITUTO NACIONAL DE VIAS  
SUBDIRECCION DE APOYO TECNICO**

**ESTUDIOS DE INSPECCION E INVENTARIO DE PUENTES  
DE LA RED NACIONAL DE CARRETERAS  
ZONA OCCIDENTE**

**INFORME PUENTE CAMPANAS 01-25B02-004.00  
PR 09+0206  
RUTA 25B02 BOLOBOLO - SANTA FE DE ANTIOQUIA  
DEPARTAMENTO ANTIOQUIA**

**CONSORCIO INGENIERIA VIAL 2011**

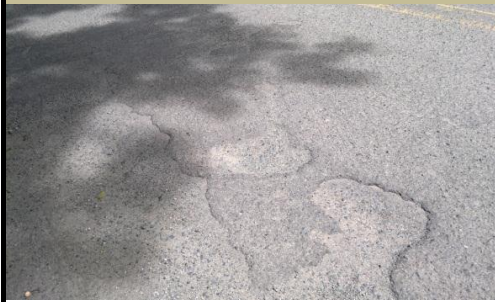
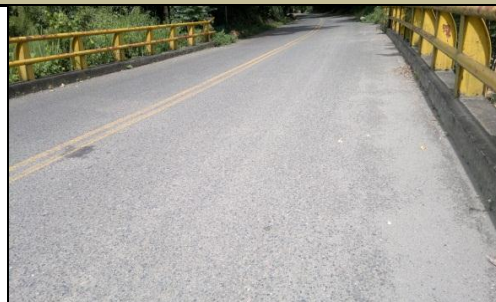
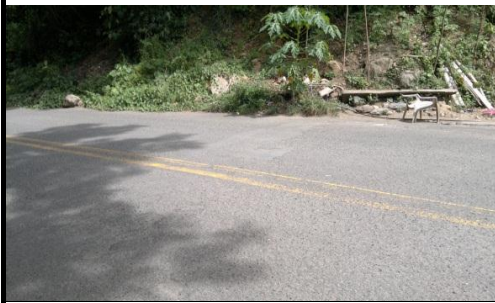
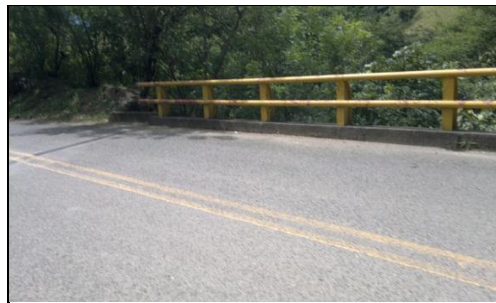
La superficie del puente es una losa de concreto prefabricado en placas, siendo el mismo tablero del puente, la cual presenta un avanzado estado de deterioro generalizado, las lesiones encontradas van desde fisuras transversales y longitudinales, desgaste de la superficie por uso. Además se encontró una gran junta de dilatación longitudinal, la cual sus bordes se han ido desgastando por el paso de los vehículos. Dadas las lesiones encontradas se deberá realizar una rehabilitación de la superficie de rodadura. Se cuenta con bombeo hacia los laterales de la vía para evacuar las aguas por los drenes del puente, no se aprecian daños en la zona de losas de aproximación, por tanto su funcionamiento es correcto. Se presenta deficiencia en las señalizaciones por desgaste en la demarcación de la vía, se debe mejorar la señalización horizontal.

3 DAÑO SIGNIFICATIVO, REPARACIÓN NECESARIA MUY PRONTO

TIPO	DESCRIPCIÓN	UNIDAD	CANTIDAD	VALOR UNITARIO	VALOR PARCIAL
D	REPARACIÓN DE PAVIMENTO DE ASFALTO	M2	616	66,450	40,933,200
27	REPARACION DE DEMARCACION	ML	308	20,716	6,380,528
<b>TOTAL INTERVENCIÓN</b>					<b>47,313,728</b>

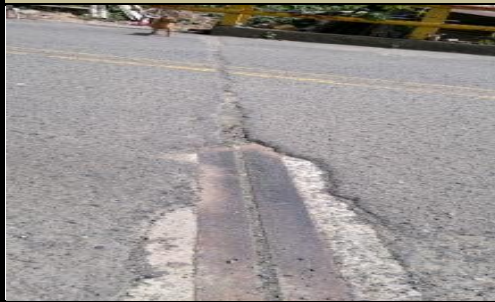
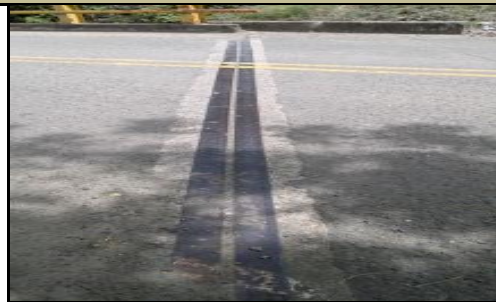
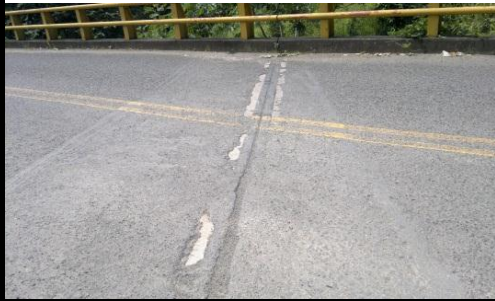
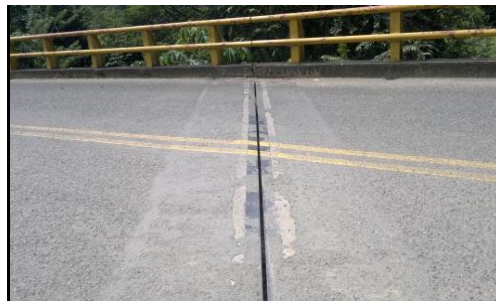
El puente se puede observar posibles juntas selladas en ángulos metálicos, se logra apreciar que las junta no se encuentra funcionando correctamente, presenta saturación de material granular que podría restringir los libres desplazamientos de la superestructuras trayendo posibles problemas para los apoyos y las misma estructura en general, guardacantos en buen estado. Al realizar la inspección por la parte inferior se puede apreciar la migración de agua proveniente de la superficie a través de las juntas. Se debe realizar una limpieza y llenado de las juntas con material elastómero.

2 ALGÚN DAÑO, REPARACIÓN NECESARIA CUANDO SE PRESENTE LA OCASIÓN. EL COMPONENTE FUNCIONA COMO SE DISEÑÓ

TIPO	DESCRIPCIÓN	UNIDAD	CANTIDAD	VALOR UNITARIO	VALOR PARCIAL
39	REPOSICION DE SELLO	ML	36	35,182	1,266,552
<b>TOTAL INTERVENCIÓN</b>					<b>1,266,552</b>

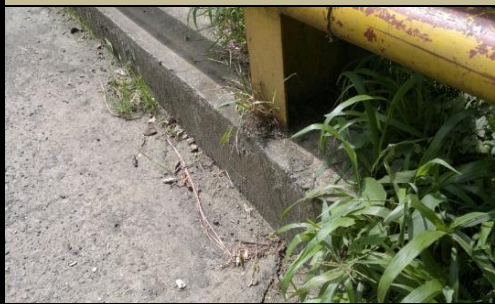
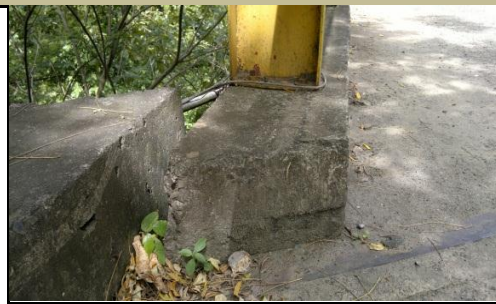
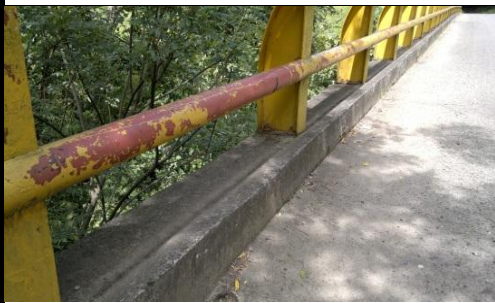
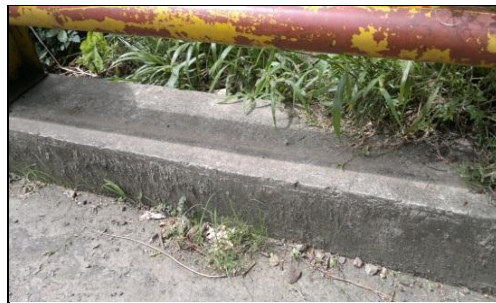
El puente no cuenta con andenes peatonales, existen bordillos en concreto que no presentan problemas típicos de esta componente. Se recomienda incluir la limpieza de este componente como parte del mantenimiento rutinario del puente.

0 SIN DAÑO O DAÑO INSIGNIFICANTE

TIPO	DESCRIPCIÓN	UNIDAD	CANTIDAD	VALOR UNITARIO	VALOR PARCIAL
10	LIMPIEZA	ML	154	2,294	353,276
<b>TOTAL INTERVENCIÓN</b>					<b>353,276</b>

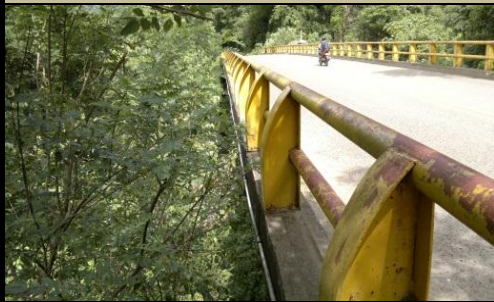
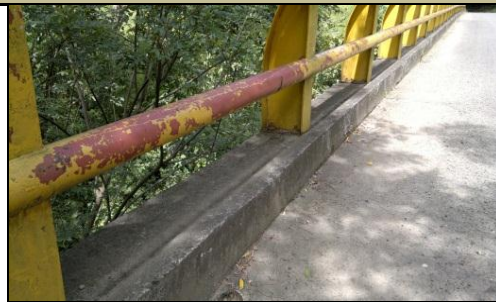
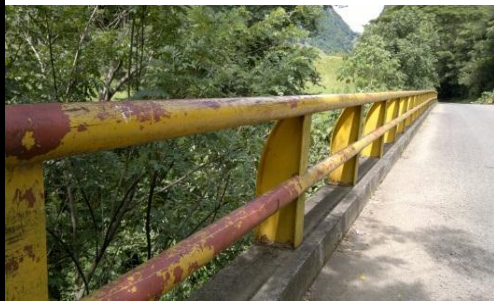
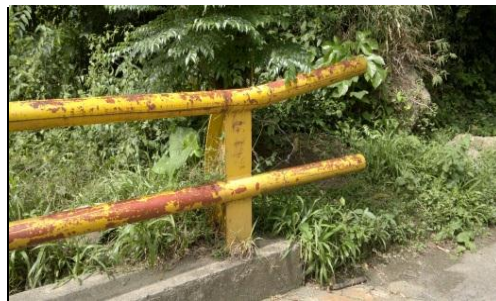
El puente presenta barandas metálicas en ambos lados de la calzada, estas se conforman de parales en lamina, pasamanos tubulares 4" pintados de color amarillo, las barandas se encuentran ancladas a los bordillos por medio de pernos de anclaje. No se evidencia lesiones por impacto ni corrosión, sin embargo se aprecian desprendimientos de pintura, se hace necesaria la intervención con pintura como parte de mantenimiento rutinario.

1 DAÑO PEQUEÑO PERO REPARACIÓN NO ES NECESARIA (EXCEPTO MANTENIMIENTO MENOR)

TIPO	DESCRIPCIÓN	UNIDAD	CANTIDAD	VALOR UNITARIO	VALOR PARCIAL
40	PINTURA DE ACERO	ML	378	25,784	9,746,352
32	ALINEAMIENTO	ML	1	70,041	70,041
10	LIMPIEZA	ML	378	4,516	1,707,048
<b>TOTAL INTERVENCIÓN</b>					<b>11,523,441</b>

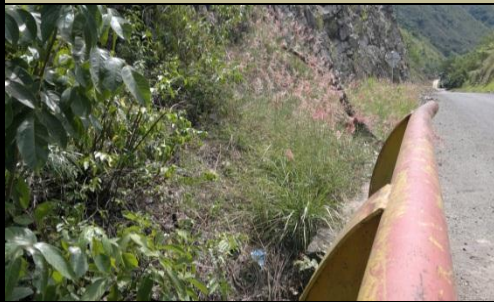
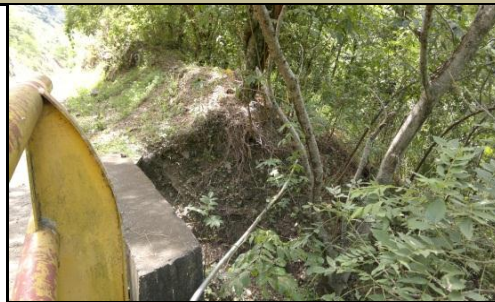
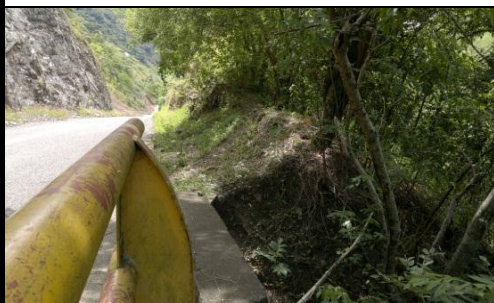
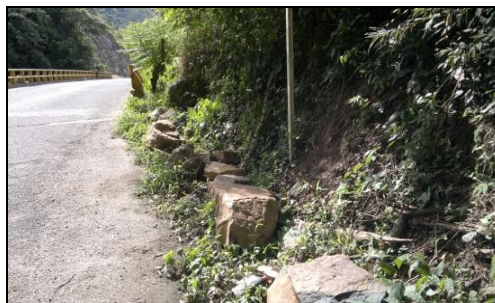
El puente presenta conos de derrame en suelo natural, con pendiente bien definida, no representa problemas de inestabilidad para la vía y la subestructura. Por tanto no es necesario ningún tipo de intervención.

0 SIN DAÑO O DAÑO INSIGNIFICANTE

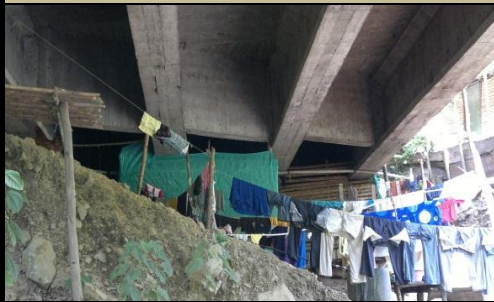
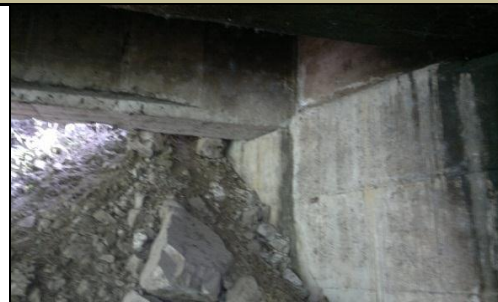
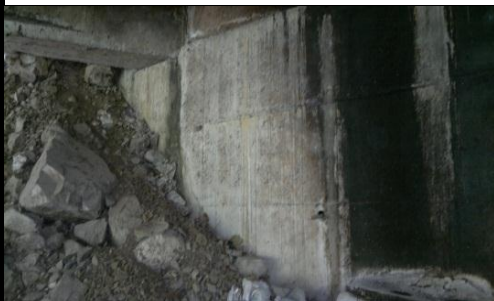
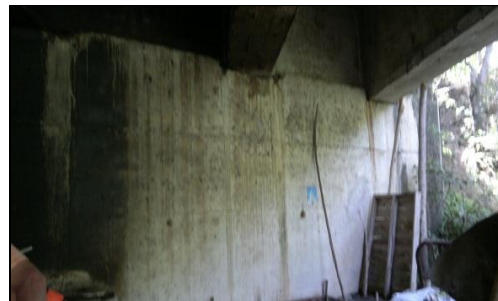
Los estribos del puente son sólidos, no se observan problemas propios de esta componente. Se presenta construcción irregular tipo vivienda contra el estribo ES2. Se hace necesario realizar la reubicación de las personas que ocupan el espacio bajo el puente y realizar la limpieza de estos estribos, ya que se encuentran afectados por la filtración de agua a través de las juntas de expansión.

0 SIN DAÑO O DAÑO INSIGNIFICANTE

TIPO	DESCRIPCIÓN	UNIDAD	CANTIDAD	VALOR UNITARIO	VALOR PARCIAL
10	LIMPIEZA	M2	45	11,699	526,455
<b>TOTAL INTERVENCIÓN</b>					<b>526,455</b>

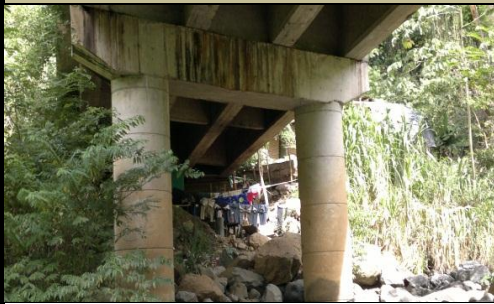
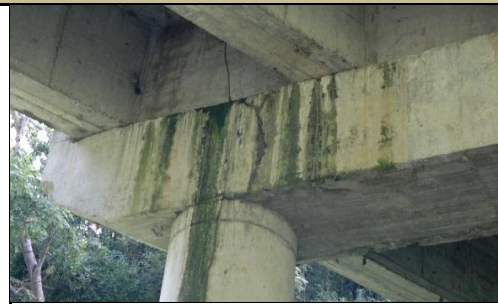
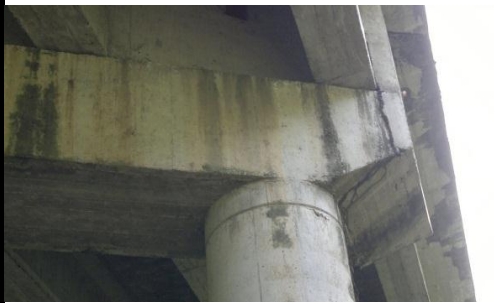
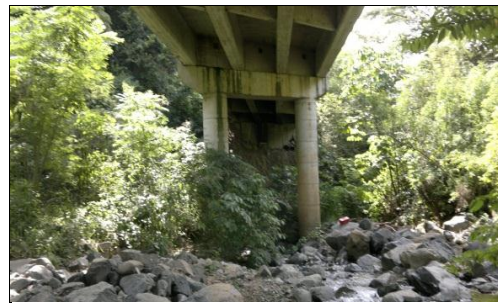
Se observan 2 pilas de 7.20 m y 5.20 m de altura aproximada, estas se encuentran conformadas por dos columnas circulares con viga cabezal común y no presentan daños significativos que afecten la estabilidad del puente. Sin embargo, es necesario que se realice una limpieza en la parte superior de las mismas, debido a las filtraciones presentadas desde las juntas de expansión, permitiendo el crecimiento de vegetación en estas zonas. Lo anterior como parte del mantenimiento rutinario de la superestructura.

0 SIN DAÑO O DAÑO INSIGNIFICANTE

TIPO	DESCRIPCIÓN	UNIDAD	CANTIDAD	VALOR UNITARIO	VALOR PARCIAL
10	LIMPIEZA	M2	36	26,856	966,816
<b>TOTAL INTERVENCIÓN</b>					<b>966,816</b>

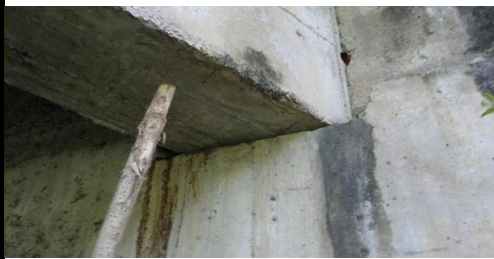
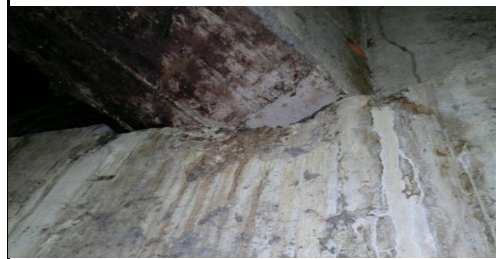
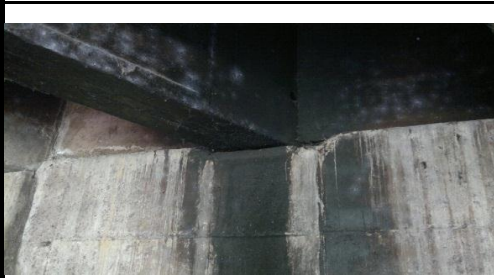
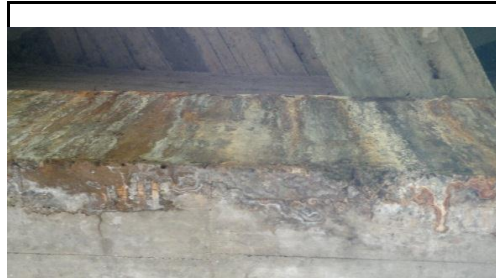
Los apoyos fijos entre vigas y estribos están compuestos de laminas de neopreno, se deben limpiar. Vigas simplemente apoyadas en ambos extremos sobre placas de neopreno, en general se observan en buen estado, se hace necesario labores de limpieza y evitar las filtraciones de agua por las juntas de expansión.

0 SIN DAÑO O DAÑO INSIGNIFICANTE

TIPO	DESCRIPCIÓN	UNIDAD	CANTIDAD	VALOR UNITARIO	VALOR PARCIAL
10	LIMPIEZA	ML	16	26,494	423,904
<b>TOTAL INTERVENCIÓN</b>					<b>423,904</b>

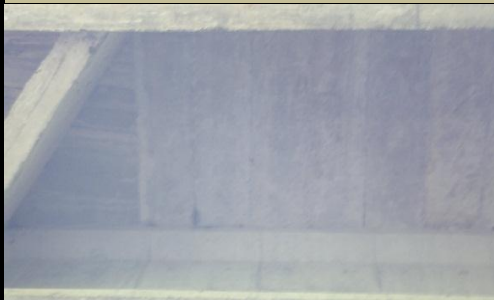
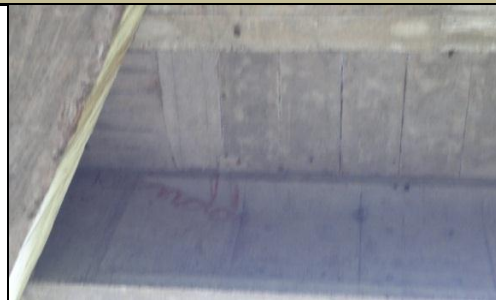
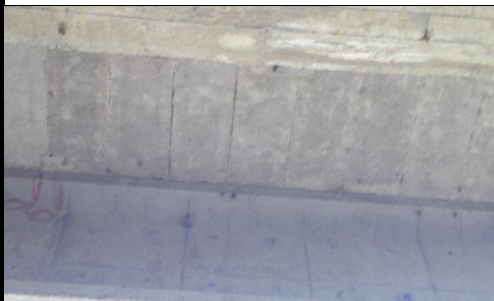
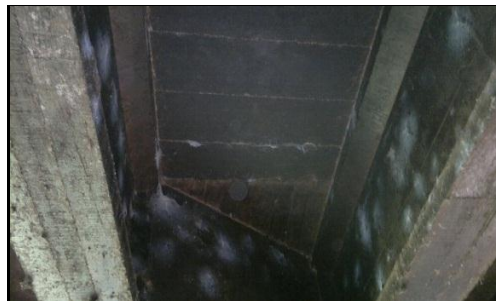
El puente presenta losas prefabricadas en concreto, soportada por vigas de concreto. Las losas se encuentran en buen estado, no presenta daños que comprometan la estabilidad o nivel de servicio del puente.

0 SIN DAÑO O DAÑO INSIGNIFICANTE

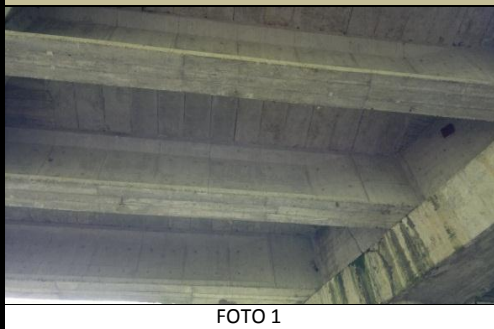
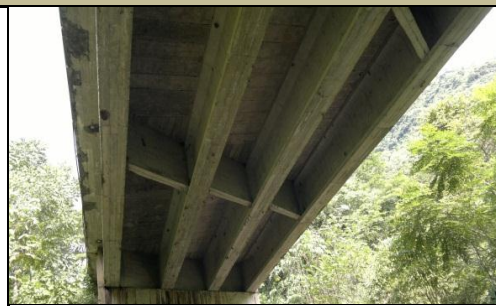
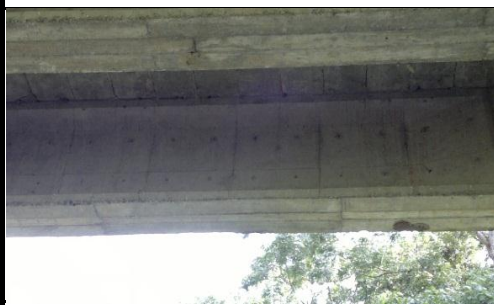
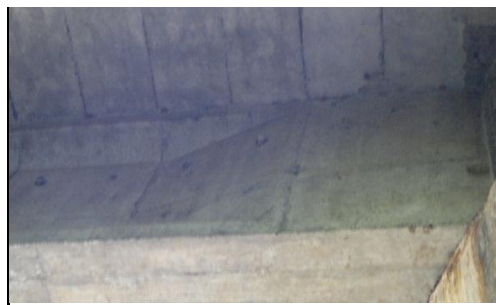
El puente esta compuesto de cuatro vigas en concreto postensado en cada vano, no se observa problemas de fisuras u otros que puedan afectar la estabilidad o seguridad del puente. No es necesario realizar ningún tipo de actividad en este componente.

0 SIN DAÑO O DAÑO INSIGNIFICANTE

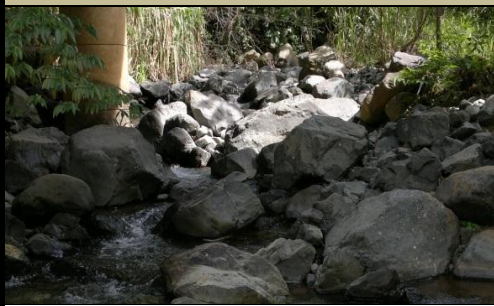
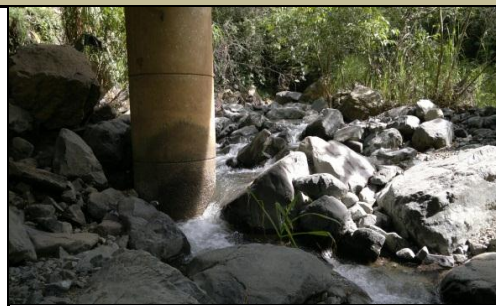
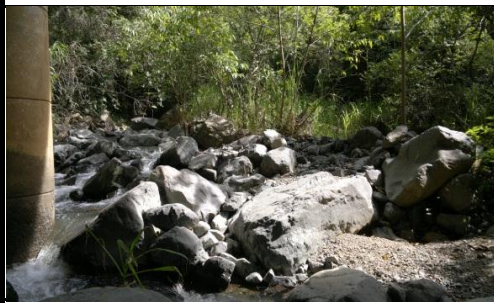
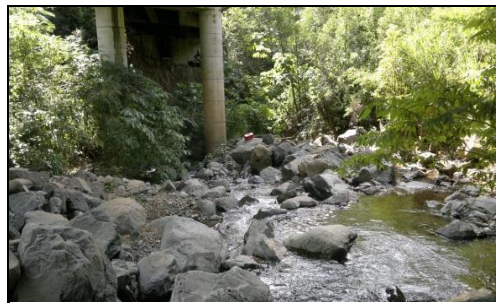
El puente cruza la Quebrada Campanas, en el momento de la inspección se observó flujo mínimo, se evidencia material de arrastre pétreo de tamaño medio. No se observan problemas de socavación en otros elementos del puente.

0 SIN DAÑO O DAÑO INSIGNIFICANTE

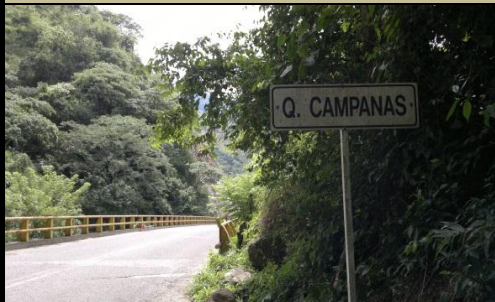
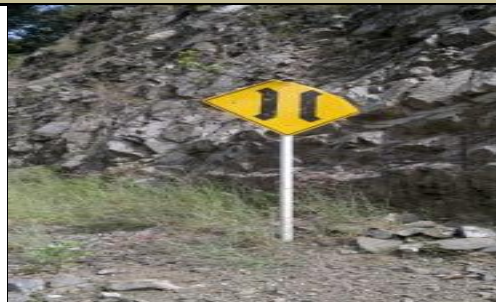
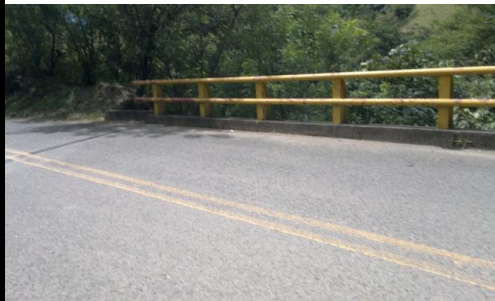
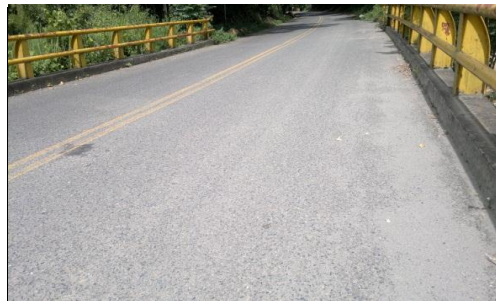
En las proximidades del puente, cerca de ambos accesos existen en el momento de la inspección señales con el nombre de la quebrada, y aproximación a puente, dichas señales requieren limpieza y mantenimiento preventivo.

1	DAÑO PEQUEÑO PERO REPARACIÓN NO ES NECESARIA (EXCEPTO MANTENIMIENTO MENOR)
---	--

TIPO	DESCRIPCIÓN	UNIDAD	CANTIDAD	VALOR UNITARIO	VALOR PARCIAL
10	LIMPIEZA	UND	4	11,723	46,892
32	ENDEREZAMIENTO	UND	1	82,402	82,402
<b>TOTAL INTERVENCIÓN</b>					<b>129,294</b>

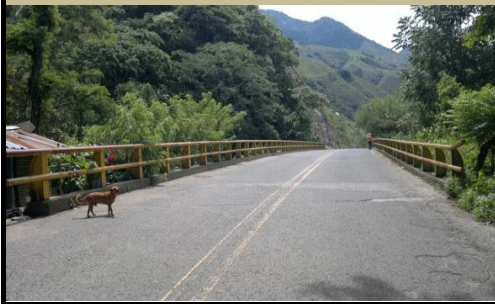
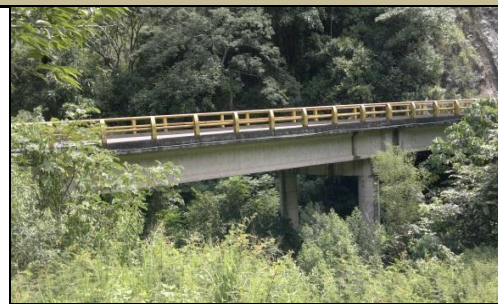
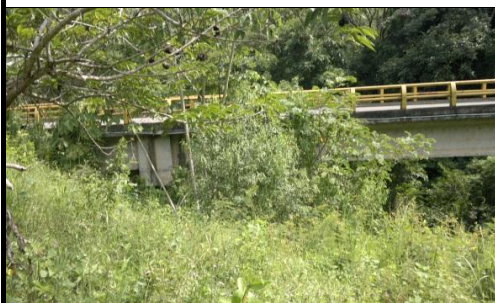
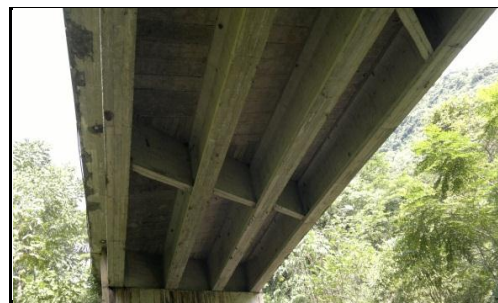
Se da calificación de 1 al puente en general, no se observan problemas graves que amenacen el buen funcionamiento del puente o pongan en riesgo la seguridad de los usuarios. Las componentes principales del puente se encuentra en buen estado.

1 DAÑO PEQUEÑO PERO REPARACIÓN NO ES NECESARIA (EXCEPTO MANTENIMIENTO MENOR)
