**ESTUDIOS DE INSPECCION E INVENTARIO DE PUENTES  
DE LA RED NACIONAL DE CARRETERAS  
ZONA OCCIDENTE**

**INFORME PUENTE EL MANGO 01-25B02-005.00**

**RUTA 25B02 BOLOMBOLO - SANTA FE DE ANTIOQUIA  
DEPARTAMENTO ANTIOQUIA**

**CONSORCIO INGENIERIA VIAL 2011**

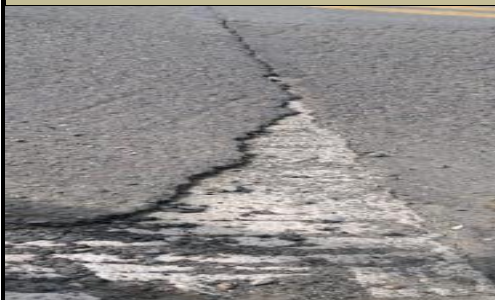
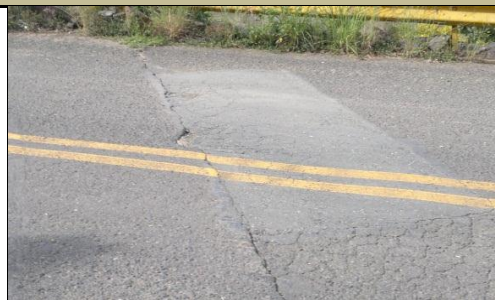
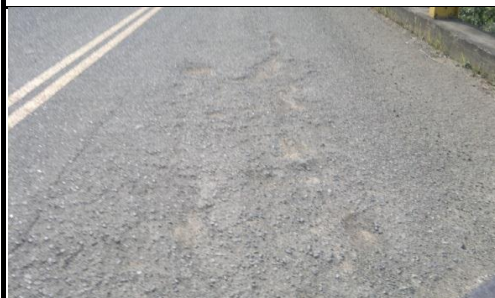
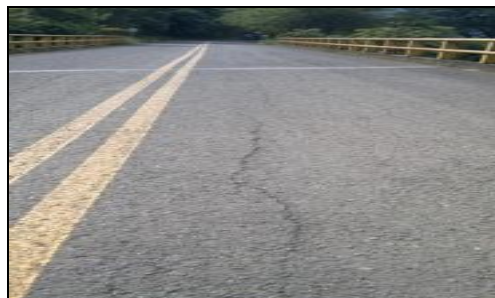
La superficie del puente es una losa de concreto prefabricado en placas, siendo el mismo tablero del puente, la cual presenta un avanzado estado de deterioro generalizado, las lesiones encontradas van desde fisuras transversales y longitudinales, desgaste de la superficie por uso. Además se encontró una gran junta de dilatación longitudinal, la cual sus bordes se han ido desgastando por el paso de los vehículos. Dadas las lesiones encontradas se deberá realizar una rehabilitación de la superficie de rodadura. Se cuenta con bombeo hacia los laterales de la vía para evacuar las aguas por los drenes del puente, no se aprecian daños en la zona de losas de aproximación, por tanto su funcionamiento es correcto. Se presenta deficiencia en las señalización por desgaste en la demarcación de la vía, se debe mejorar la señalización horizontal.

3 DAÑO SIGNIFICATIVO, REPARACIÓN NECESARIA MUY PRONTO

TIPO	DESCRIPCIÓN	UNIDAD	CANTIDAD	VALOR UNITARIO	VALOR PARCIAL
D	REPARACIÓN DE PAVIMENTO DE ASFALTO	M2	405	66,450	26,912,250
27	REPARACION DE DEMARCACION	ML	186	20,716	3,853,176
<b>TOTAL INTERVENCIÓN</b>					<b>30,765,426</b>

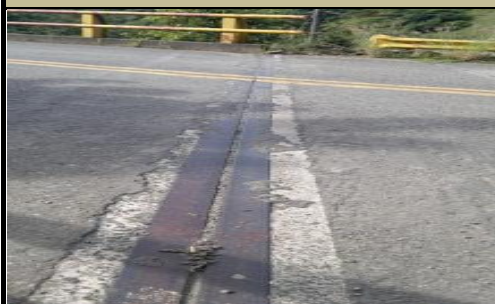
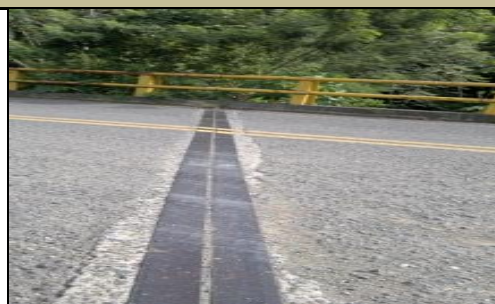
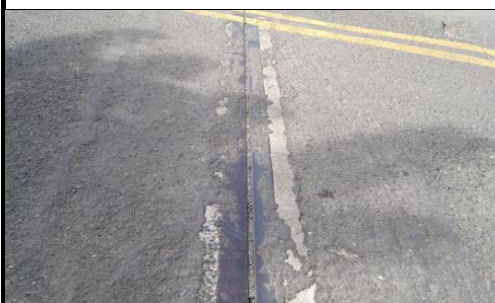
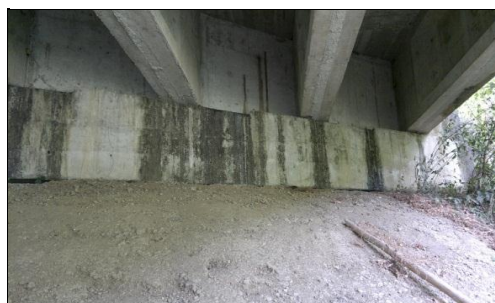
El puente se puede observar posibles juntas selladas en ángulos metálicos, se logra apreciar que las junta no se encuentra funcionando correctamente, presenta saturación de material granular que podría restringir los libres desplazamientos de la superestructuras trayendo posibles problemas para los apoyos y las misma estructura en general. Al realizar la inspección por la parte inferior se puede apreciar la migración de agua proveniente de la superficie a través de las juntas. Se debe realizar una limpieza y llenado de las juntas con material elastómero.

2 ALGÚN DAÑO, REPARACIÓN NECESARIA CUANDO SE PRESENTE LA OCASIÓN. EL COMPONENTE FUNCIONA COMO SE DISEÑÓ

TIPO	DESCRIPCIÓN	UNIDAD	CANTIDAD	VALOR UNITARIO	VALOR PARCIAL
39	REPOSICION DE SELLO	ML	28	35,182	985,096
10	LIMPIEZA	ML	28	1,674	46,872
<b>TOTAL INTERVENCIÓN</b>					<b>1,031,968</b>

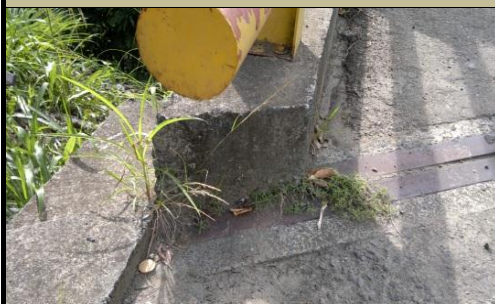
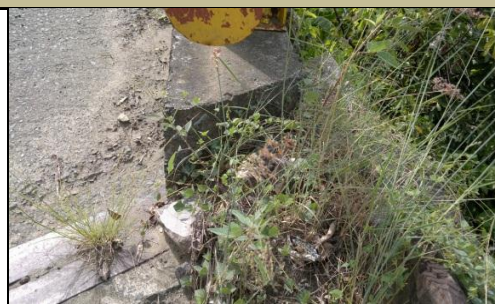
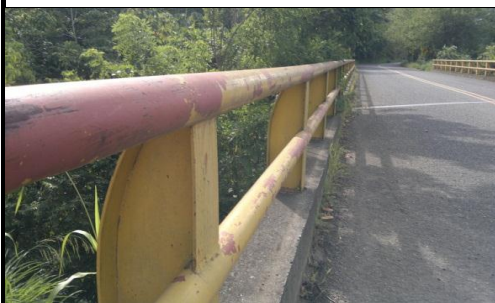
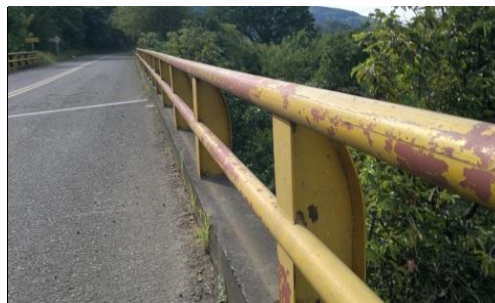
El puente cuenta con bordillos y andenes peatonales en concreto a ambos lados de la calzada. El estado general de este componente es bueno, solo se recomienda mantenimiento con limpieza para evitar deterioro progresivo de dicho componente.

0 SIN DAÑO O DAÑO INSIGNIFICANTE

TIPO	DESCRIPCIÓN	UNIDAD	CANTIDAD	VALOR UNITARIO	VALOR PARCIAL
10	LIMPIEZA	ML	92	2,294	211,048
<b>TOTAL INTERVENCIÓN</b>					<b>211,048</b>

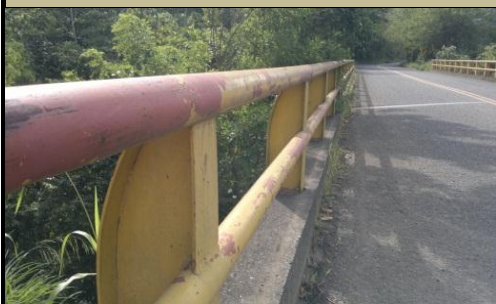
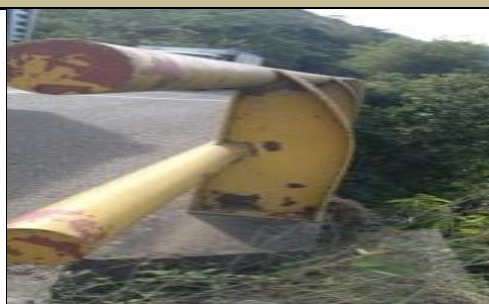
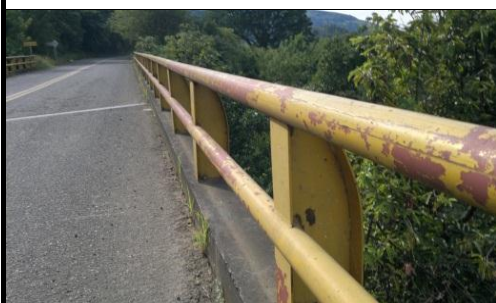
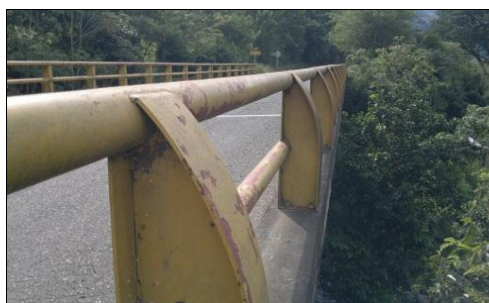
El puente presenta barandas metálicas en ambos lados de la calzada, estas se conforman de parales en lamina, pasamanos tubulares 4" pintados de color amarillo, las barandas se encuentran ancladas a los bordillos por medio de pernos de anclaje. No se evidencia lesiones por impacto ni corrosión, sin embargo se aprecian desprendimientos de pintura, se hace necesaria la intervención con pintura como parte de mantenimiento rutinario.

1 DAÑO PEQUEÑO PERO REPARACIÓN NO ES NECESARIA (EXCEPTO MANTENIMIENTO MENOR)

TIPO	DESCRIPCIÓN	UNIDAD	CANTIDAD	VALOR UNITARIO	VALOR PARCIAL
10	LIMPIEZA	ML	230	4,516	1,038,680
40	PINTURA DE ACERO	ML	230	25,784	5,930,320
<b>TOTAL INTERVENCIÓN</b>					<b>6,969,000</b>

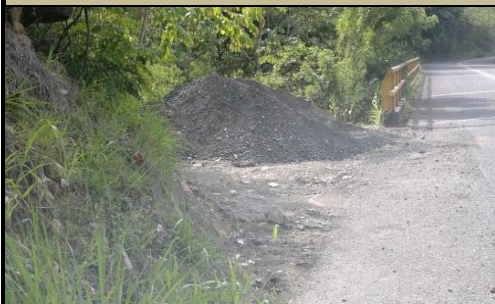
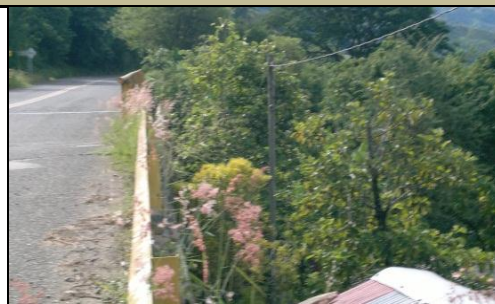
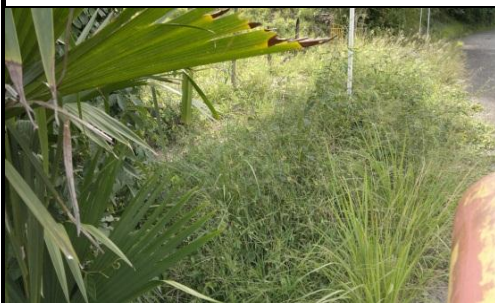
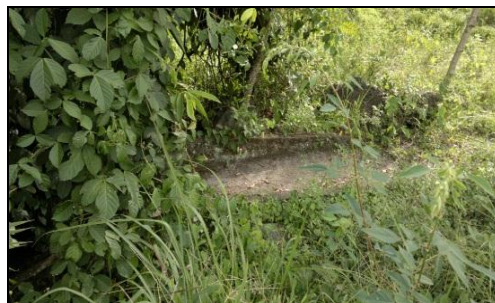
El puente presenta conos de derrame en suelo natural, con pendiente bien definida, no representa problemas de inestabilidad para la vía y la subestructura. Por tanto no es necesario ningún tipo de intervención.

0 SIN DAÑO O DAÑO INSIGNIFICANTE

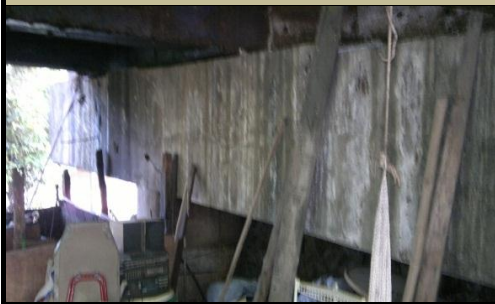
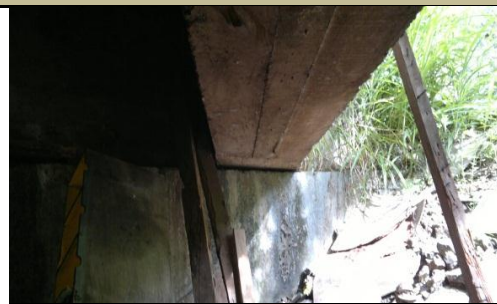
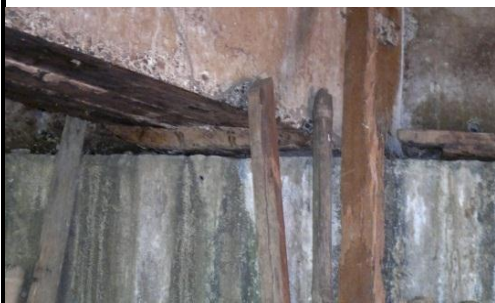
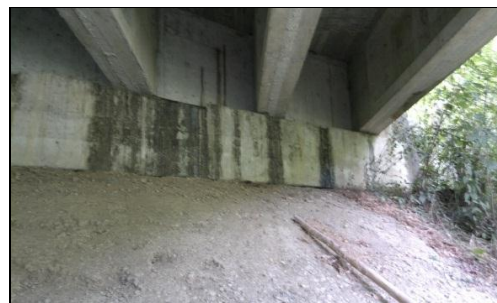
Los estribos del puente son sólidos, no se observan problemas propios de esta componente. Se presenta construcción irregular tipo vivienda contra el estribo ES2. Se hace necesario realizar la limpieza de la viga cabezal ya que existe alta presencia de humedad proveniente de la superficie del puente a través de la junta de expansión.

0 SIN DAÑO O DAÑO INSIGNIFICANTE

TIPO	DESCRIPCIÓN	UNIDAD	CANTIDAD	VALOR UNITARIO	VALOR PARCIAL
10	LIMPIEZA	M2	36	11,699	421,164
TOTAL INTERVENCIÓN					421,164

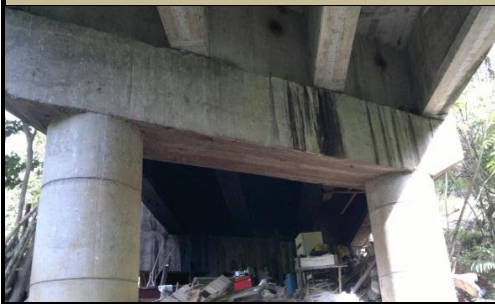
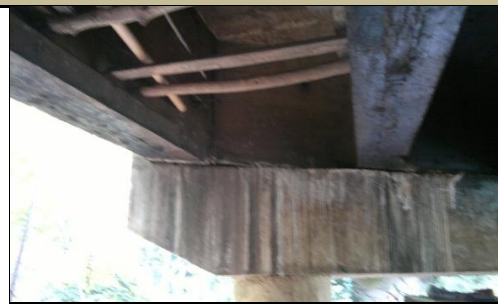
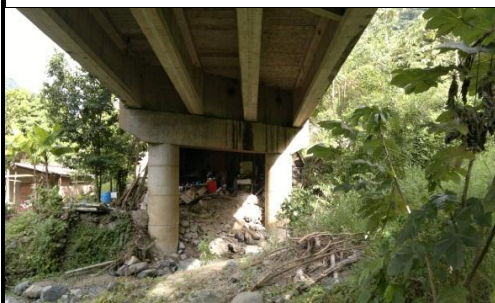
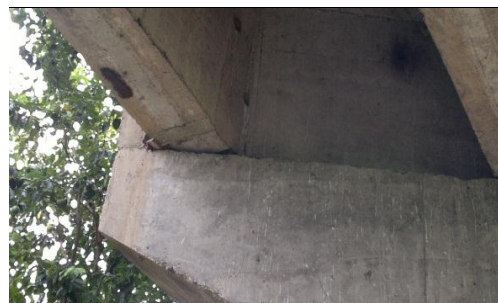
Se observa una pila de 4.0 m de altura, conformada por dos columnas circulares con viga cabezal común; no presenta daño significativo que afecte la estabilidad del puente, solo suciedades que ingresan por las juntas de expansión. Se hace necesario realizar la limpieza de la viga cabezal.

0 SIN DAÑO O DAÑO INSIGNIFICANTE

TIPO	DESCRIPCIÓN	UNIDAD	CANTIDAD	VALOR UNITARIO	VALOR PARCIAL
10	LIMPIEZA	M2	18	26,856	483,408
TOTAL INTERVENCIÓN					483,408

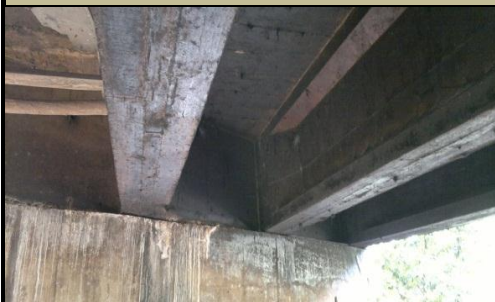
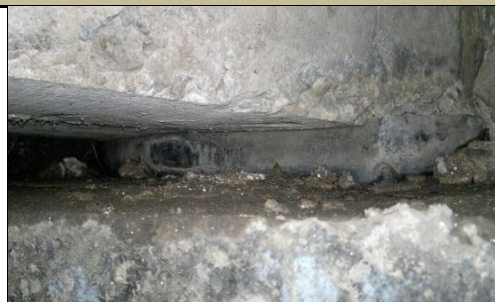
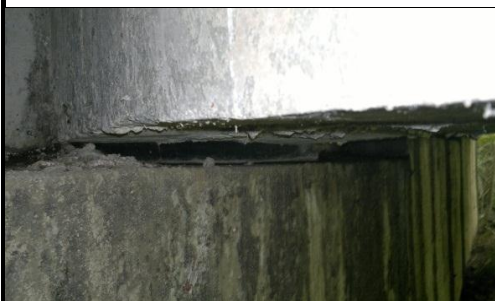
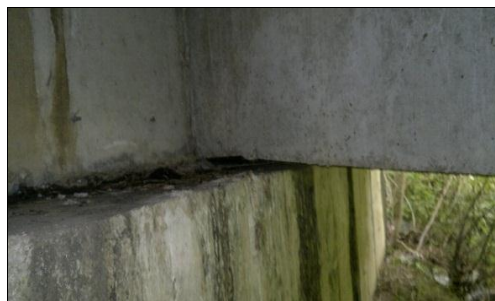
Los apoyos fijos entre vigas y estribos están compuestos de laminas de neopreno, se deben limpiar. Vigas simplemente apoyadas en ambos extremos sobre placas de neopreno, en general se observan en buen estado, se hace necesario labores de limpieza y evitar las filtraciones de agua por las juntas de expansión.

0 SIN DAÑO O DAÑO INSIGNIFICANTE

TIPO	DESCRIPCIÓN	UNIDAD	CANTIDAD	VALOR UNITARIO	VALOR PARCIAL
10	LIMPIEZA	UND	16	31,191	499,056
TOTAL INTERVENCIÓN					499,056

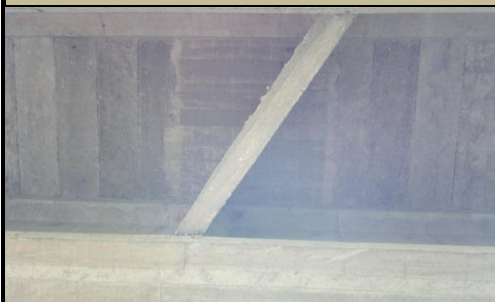
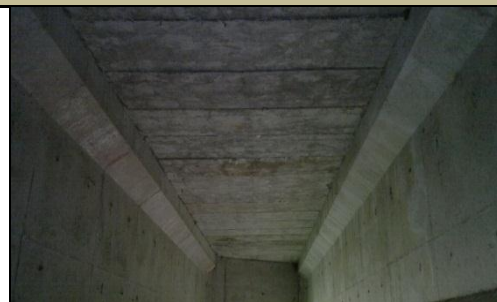
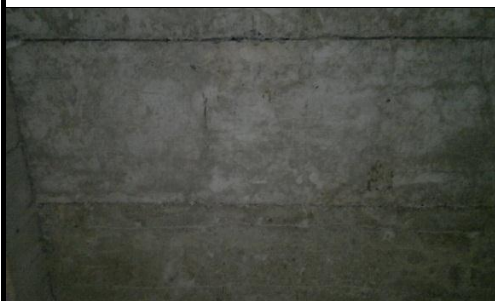
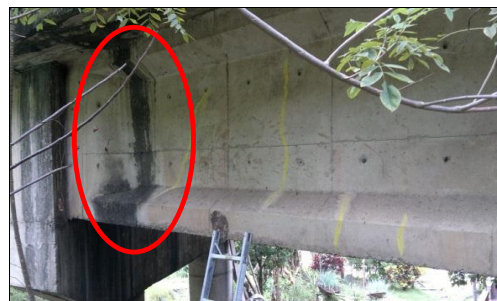
La losa del puente esta compuesta de plaquetas prefabricadas, se observa en el área del voladizo de la losa grandes humedades con manchas negras, verdes y posibles fluorescencias, con crecimiento de vegetación en los drenes; por lo tanto es necesario que sean prolongados los drenes de la misma, para evitar el progreso de dichas humedades.

3 DAÑO SIGNIFICATIVO, REPARACIÓN NECESARIA MUY PRONTO

TIPO	DESCRIPCIÓN	UNIDAD	CANTIDAD	VALOR UNITARIO	VALOR PARCIAL
10	LIMPIEZA	M2	30	32,198	965,940
E	REPARACION DE DRENES	UND	10	74,147	741,470
<b>TOTAL INTERVENCIÓN</b>					<b>1,707,410</b>

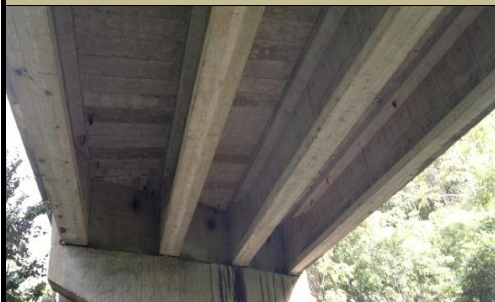
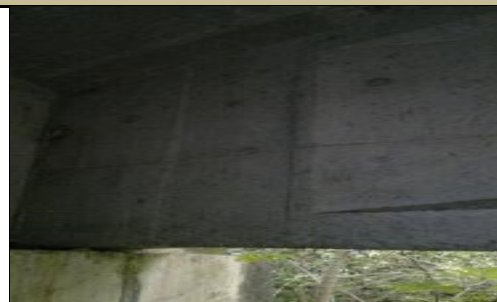
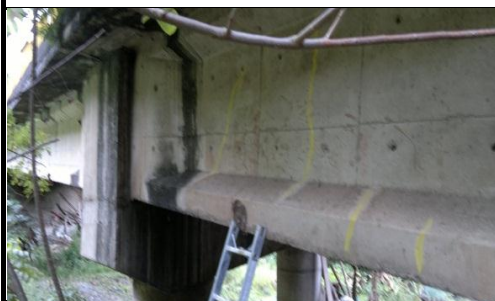
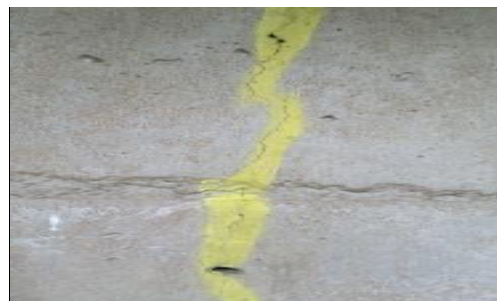
El puente esta compuesto de cuatro vigas en concreto postensado. Se observan fisuras de flexión y cortante en la viga V1 luz uno con espesores superiores a 0.5 mm y longitud 1.3 m.

3 DAÑO SIGNIFICATIVO, REPARACIÓN NECESARIA MUY PRONTO

- Se hace indispensable solucionar el problema de fisuras en la viga VL1, del puente, para evitar problemas futuros de estabilidad y seguridad de los usuarios de esta estructura.

Es necesario realizar inspección especial para este componente y planear de esta forma un programa de reparación de las mismas. Se considera sin embargo como parte de la intervención un programa de inyección de grietas como parte de la solución para el problema identificado.

TIPO	DESCRIPCIÓN	UNIDAD	CANTIDAD	VALOR UNITARIO	VALOR PARCIAL
D	INYECCION DE GRIETAS	ML	20	537,554	10,751,080
TOTAL INTERVENCIÓN					10,751,080

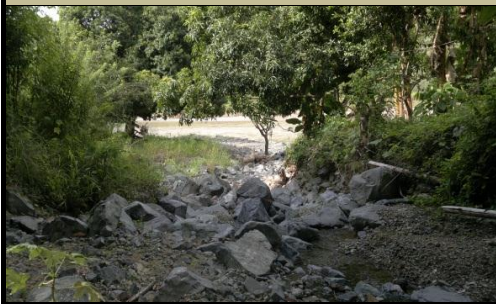
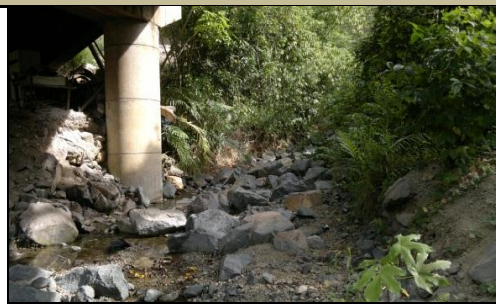
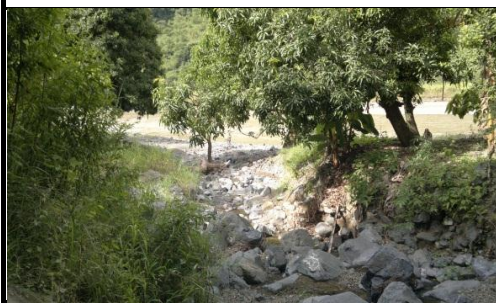
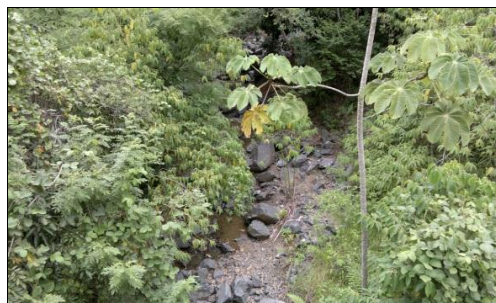
El puente cruza la Quebrada El Mango, en el momento de la inspección se observó flujo mínimo, se evidencia material de arrastre pétreo de tamaño medio. No se observan problemas de socavación en otros elementos del puente.

0 SIN DAÑO O DAÑO INSIGNIFICANTE

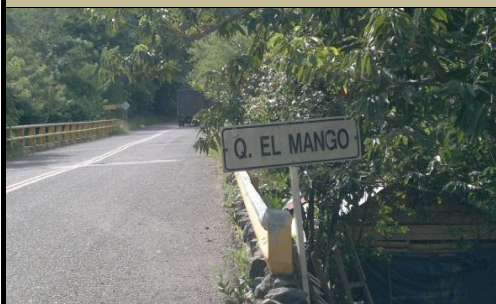
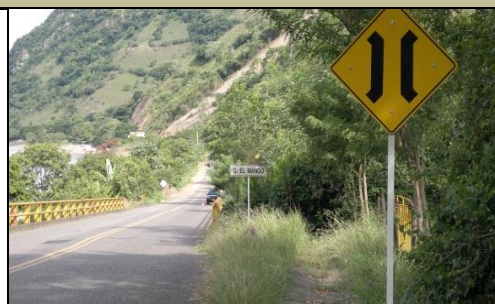
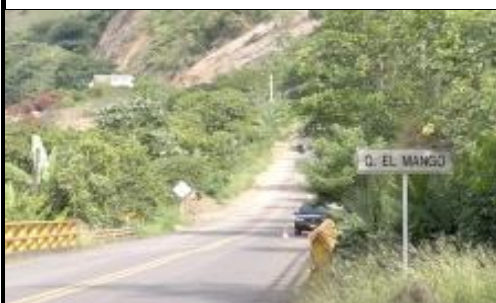
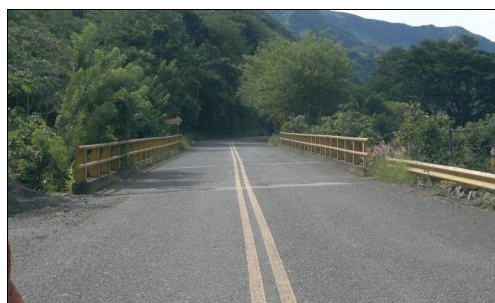
En las proximidades del puente, en los dos accesos existen señales con el nombre de la quebrada, y aproximación a puente, dichas señales, requieren limpieza y mantenimiento preventivo. Además, instalar señales reglamentarias de capacidad máxima de carga y velocidad máxima en la vía.

1 DAÑO PEQUEÑO PERO REPARACIÓN NO ES NECESARIA (EXCEPTO MANTENIMIENTO MENOR)

TIPO	DESCRIPCIÓN	UNIDAD	CANTIDAD	VALOR UNITARIO	VALOR PARCIAL
92	COLOCACION SEÑAL	UND	2	158,691	317,382
10	LIMPIEZA	UND	4	11,723	46,892
<b>TOTAL INTERVENCIÓN</b>					<b>364,274</b>

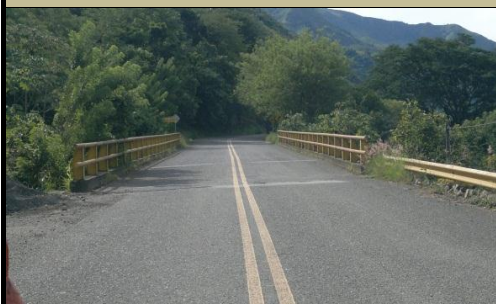
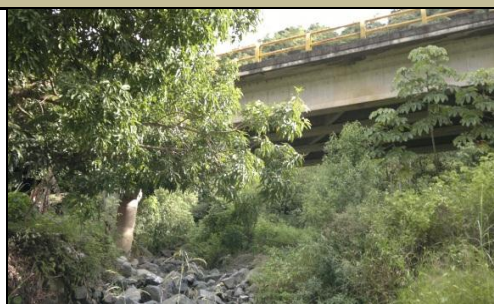
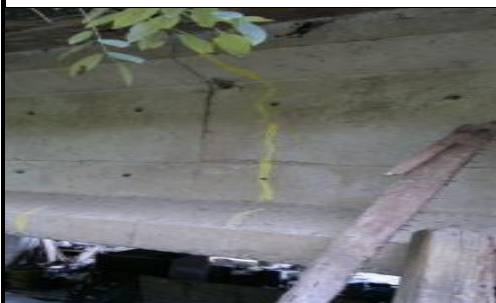
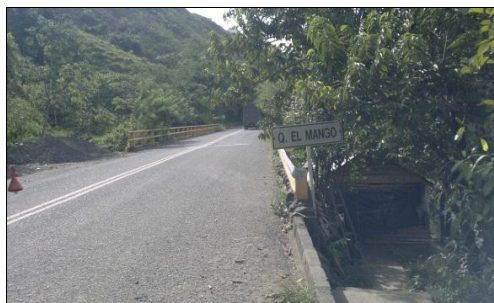
El puente en su componente general se ha calificado como 3, Daño significativo, reparación necesaria muy pronto. Dado que algunos componentes del puente como la superficie del puente, las juntas de expansión, vigas, apoyos y la losa; se encuentran con algunos daños de gran importancia que requieren intervención oportuna, ya que el deterioro progresivo en estos elementos afecta la estabilidad del mismo. además se solicita inspección especial ya que se evidenciaron problemas de fisuras sobre las vigas, y estas por ser un elemento de suma importancia para la estabilidad, se deben tomar las medidas de rigor. Pare definir el valor de la inspección especial se utiliza la guía desarrollada por el contratista considerando el puente de complejidad B y factor de repetición de 1.5.

3 DAÑO SIGNIFICATIVO, REPARACIÓN NECESARIA MUY PRONTO

TIPO	DESCRIPCIÓN	UNIDAD	CANTIDAD	VALOR UNITARIO	VALOR PARCIAL
Z	INSPECCION ESPECIAL	GL	1.5	90,535,250	135,802,875
TOTAL INTERVENCIÓN					135,802,875
