**ESTUDIOS DE INSPECCION E INVENTARIO DE PUENTES
DE LA RED NACIONAL DE CARRETERAS
ZONA OCCIDENTE**

**INFORME PUENTE EL ABEJERO 01-25B02-006.00
PR 10+0785
RUTA 25B02 BOLOBOLO - SANTA FE DE ANTIOQUIA
DEPARTAMENTO ANTIOQUIA**

**INFORME PUENTE EL ABEJERO
01-25B02.006.00
REGIONAL 01- ANTIOQUIA
CARRETERA BOLOMBOLO - SANTA FE DE ANTIOQUIA**

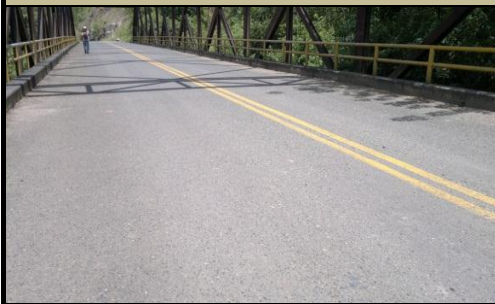
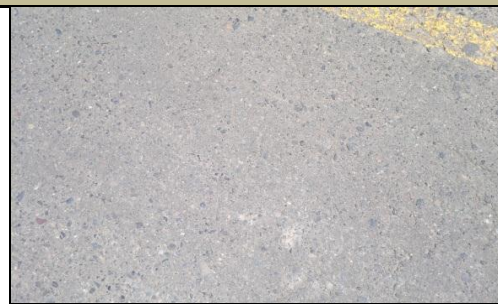
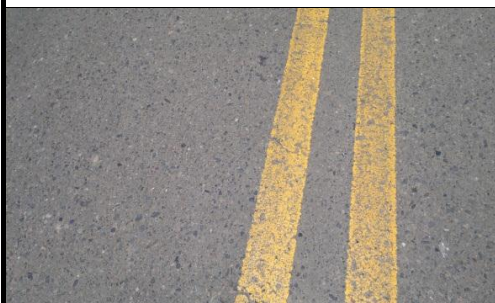
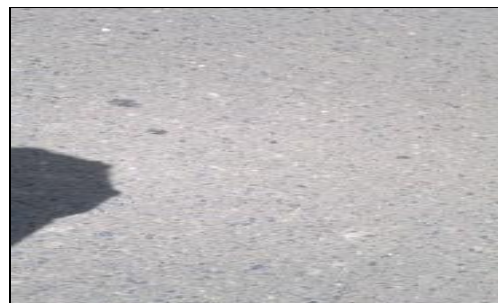
La superficie del puente es una carpeta asfáltica, en la cual se observa grietas longitudinales. El estado general es bueno, solo se requiere sello de las fisuras. Se cuenta con bombeo hacia los laterales de la vía para evacuar las aguas por las cunetas, no se aprecian daños en la zona de losas de aproximación, por tanto su funcionamiento es correcto. El puente cuenta únicamente con la demarcación de la doble línea central, el estado de la misma es bueno. Debido a lo angosto de la calzada no se estima necesario realizar la demarcación de las líneas laterales.

1	DAÑO PEQUEÑO PERO REPARACIÓN NO ES NECESARIA (EXCEPTO MANTENIMIENTO MENOR)
---	--

TIPO	DESCRIPCIÓN	UNIDAD	CANTIDAD	VALOR UNITARIO	VALOR PARCIAL
23	SELLO DE FISURAS	M2	50	74,198	3,709,900
TOTAL INTERVENCIÓN					3,709,900

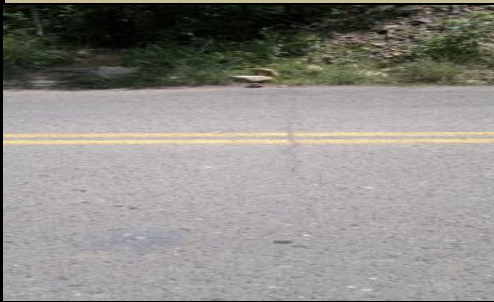
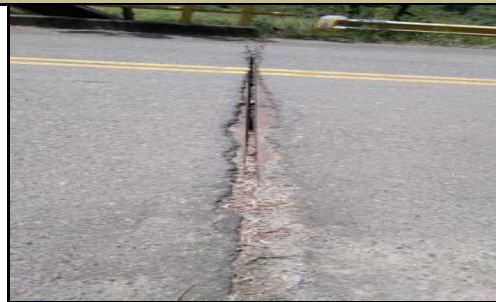
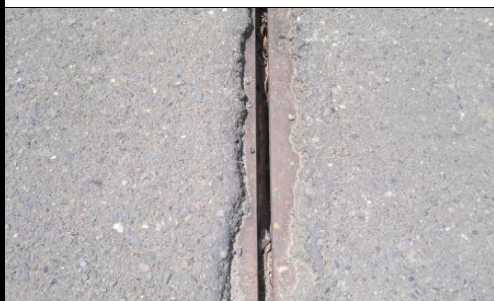
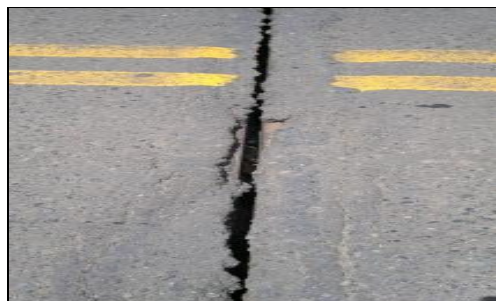
Las juntas de expansión del puente están conformadas por ángulos metálicos recubiertos de asfalto, se observa perdida del recubrimiento asfáltico y ruptura del sello, se deben reparar las juntas.

3 DAÑO SIGNIFICATIVO, REPARACIÓN NECESARIA MUY PRONTO

TIPO	DESCRIPCIÓN	UNIDAD	CANTIDAD	VALOR UNITARIO	VALOR PARCIAL
A	REPARACIÓN DE JUNTA	ML	18	46,890	844,020
TOTAL INTERVENCIÓN					844,020

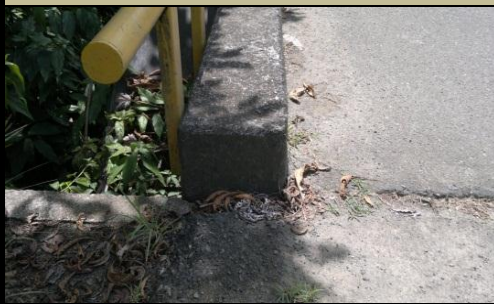
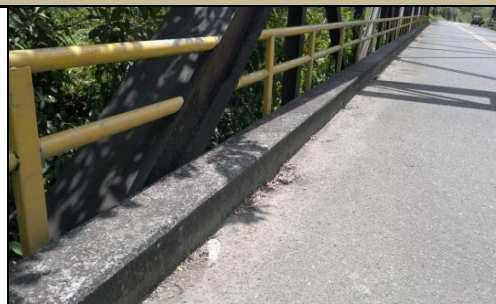
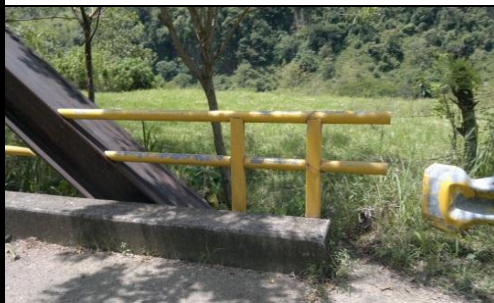
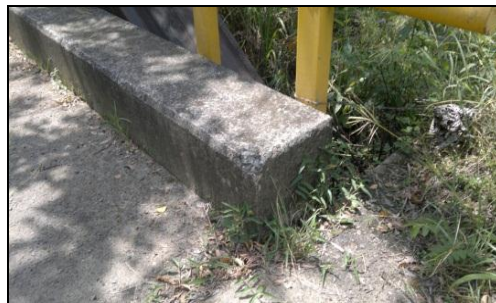
En el puente no existen andenes peatonales, los bordillos son rectangulares en concreto reforzado. En el momento de la inspección no se observaron problemas en este componente.

0 SIN DAÑO O DAÑO INSIGNIFICANTE

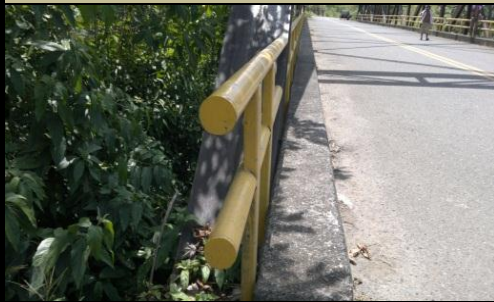
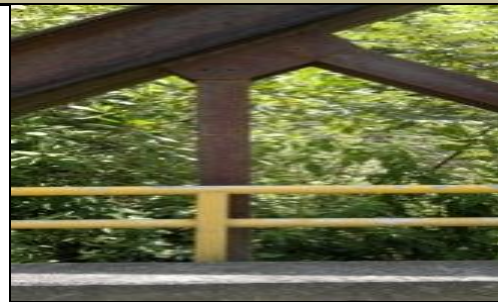
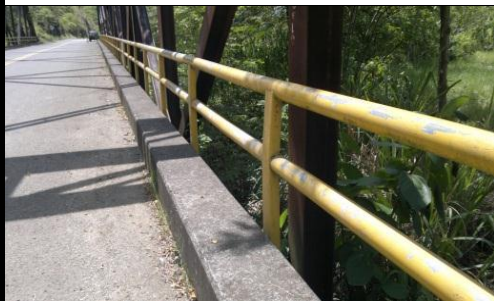
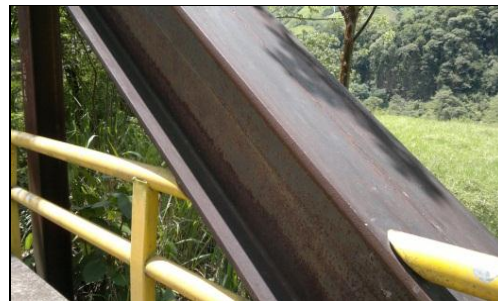
Las barandas del puente son metálicas, tanto el pasamanos como las pilastras de apoyo, se observa perdida de alineamiento en baranda en el extremo del acceso dos costado izquierdo. Pintura en general

2 ALGÚN DAÑO, REPARACIÓN NECESARIA CUANDO SE PRESENTE LA OCASIÓN. EL COMPONENTE FUNCIONA COMO SE DISEÑÓ

TIPO	DESCRIPCIÓN	UNIDAD	CANTIDAD	VALOR UNITARIO	VALOR PARCIAL
40	PINTURA DE ACERO	ML	161	25,784	4,156,381
10	LIMPIEZA	ML	161	4,516	727,076
32	ALINEAMIENTO	ML	2	70,041	140,082
TOTAL INTERVENCIÓN					5,023,539

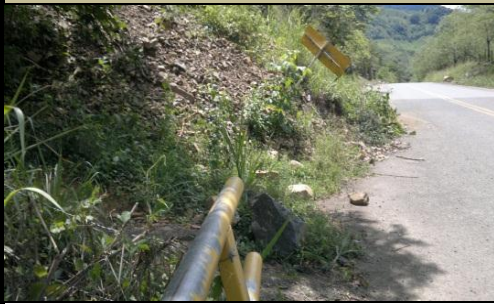
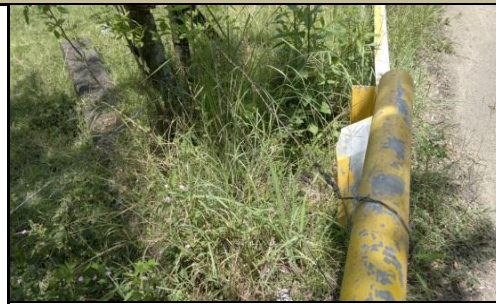
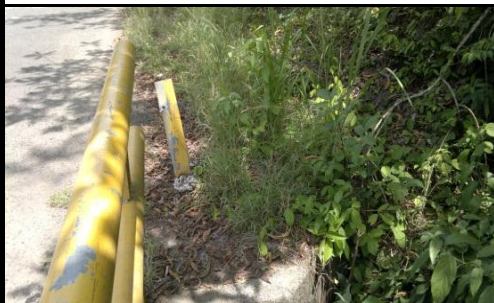
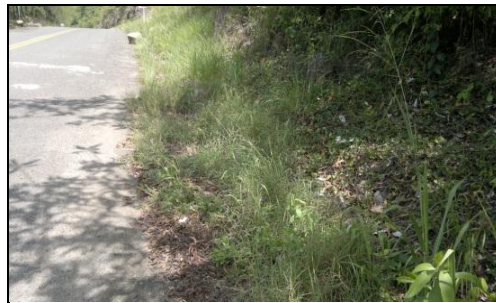
El puente presenta conos de derrame en suelo natural, con pendiente bien definida, no representa problemas de inestabilidad para la vía y la subestructura. Se presenta derrumbe en costado izquierdo del AC2. Se debe realizar el retiro del material sobrante y la protección del talud.

2 ALGÚN DAÑO, REPARACIÓN NECESARIA CUANDO SE PRESENTE LA OCASIÓN. EL COMPONENTE FUNCIONA COMO SE DISEÑÓ

TIPO	DESCRIPCIÓN	UNIDAD	CANTIDAD	VALOR UNITARIO	VALOR PARCIAL
52	PROTECCION DE CONOS Y TALUDES	M2	120	59,079	7,089,480
10	LIMPIEZA	M2	30	2,686	80,580
TOTAL INTERVENCIÓN					7,170,060

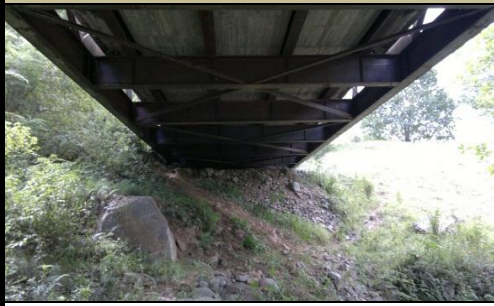
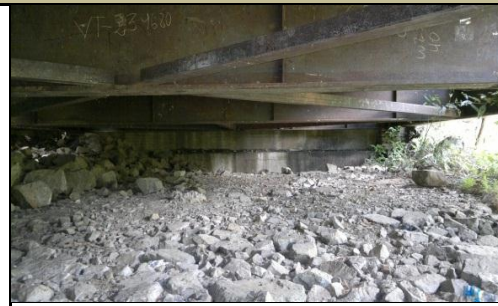
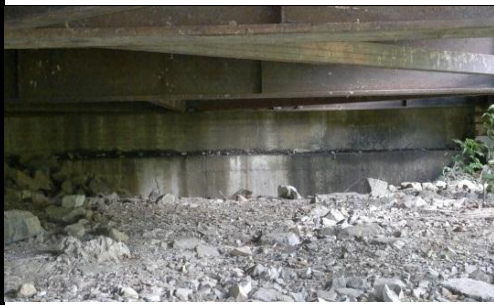
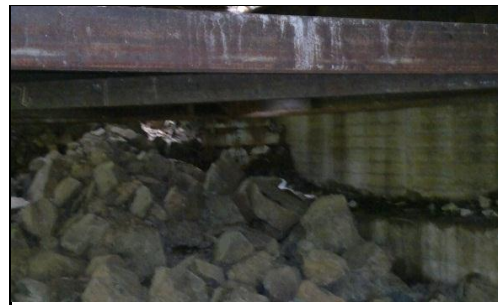
El puente presenta estribos macizos enterrados. Se observa concreto de suciedades por lavado diferencial, por filtraciones de agua escorrentía a través de las juntas de expansión del puente. Se hace necesaria la limpieza de los estribos.

0 SIN DAÑO O DAÑO INSIGNIFICANTE

TIPO	DESCRIPCIÓN	UNIDAD	CANTIDAD	VALOR UNITARIO	VALOR PARCIAL
10	LIMPIEZA	M2	30	11,699	350,970
TOTAL INTERVENCIÓN					350,970

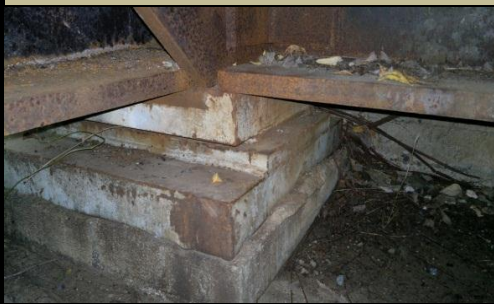
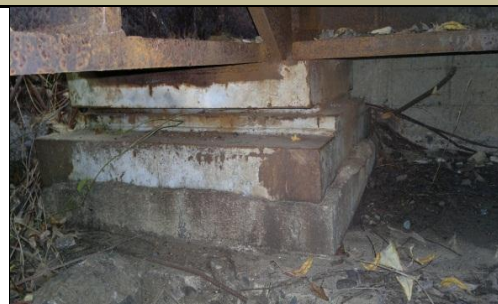
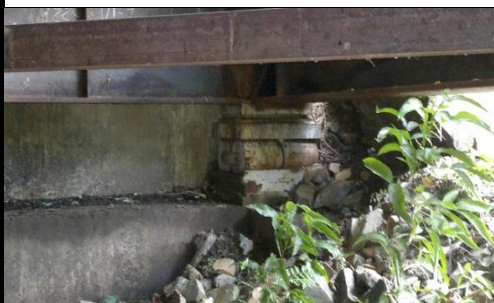
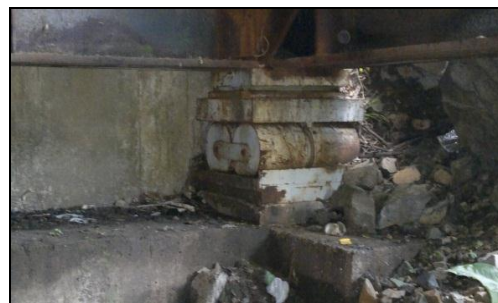
Los apoyos fijos entre estructura metálica y estribos están compuestos de laminas de acero, y los móviles en el otro estribo compuestos de rodillos de acero. Se encuentran en buen estado, sin embargo, se hace necesario llevar a cabo actividades de limpieza como parte del mantenimiento rutinario.

0 SIN DAÑO O DAÑO INSIGNIFICANTE

TIPO	DESCRIPCIÓN	UNIDAD	CANTIDAD	VALOR UNITARIO	VALOR PARCIAL
10	LIMPIEZA	UND	4	31,191	124,764
TOTAL INTERVENCIÓN					124,764

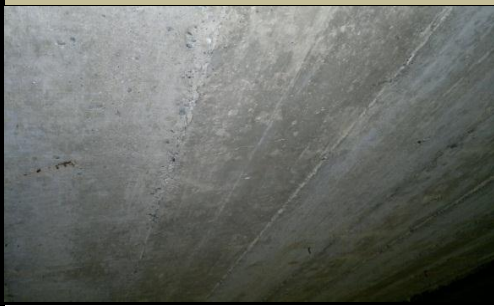
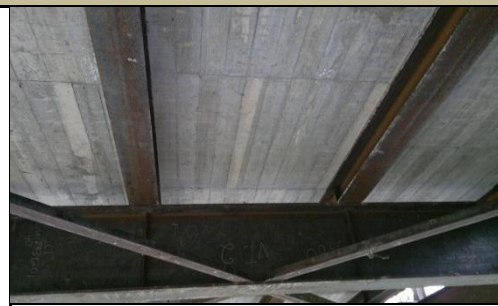
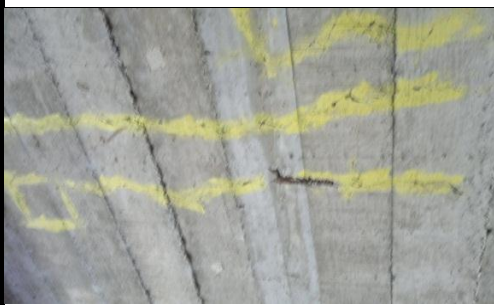
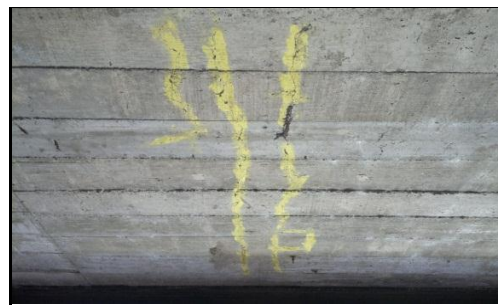
La constitución estructural de la losa del puente es concreto reforzado. Se observan fisuras con espesores menores a 0.2 mm, y pérdida de recubrimientos con refuerzo expuesto. Se hace necesario realizar tratamiento superficial del concreto afectado.

2	ALGÚN DAÑO, REPARACIÓN NECESARIA CUANDO SE PRESENTE LA OCASIÓN. EL COMPONENTE FUNCIONA COMO SE DISEÑÓ
---	---

TIPO	DESCRIPCIÓN	UNIDAD	CANTIDAD	VALOR UNITARIO	VALOR PARCIAL
31	TRATAMIENTO SUPERFICIAL DE CONCRETO	M2	10	182,847	1,828,470
TOTAL INTERVENCIÓN					1,828,470

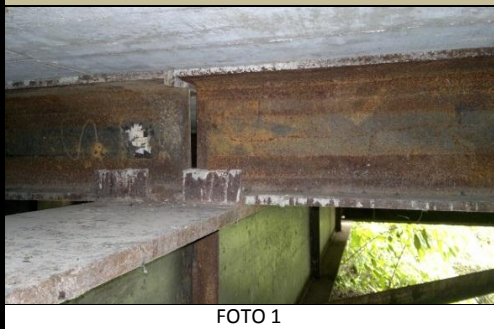
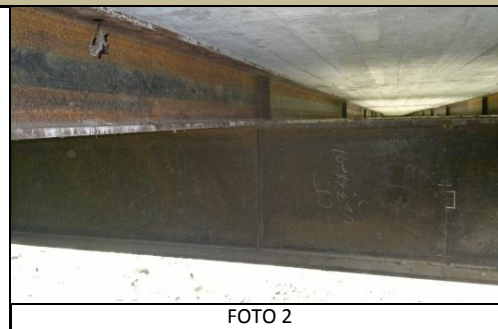
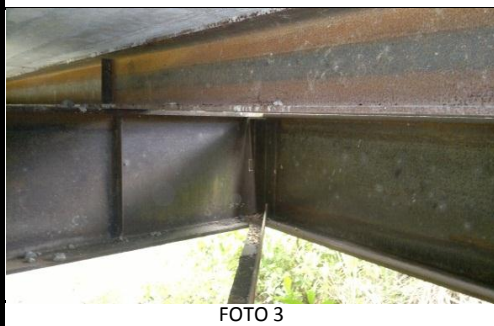
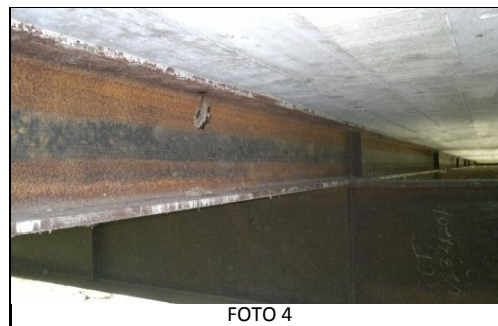
El puente esta compuesto de seis vigas principales metálicas, viguetas transversales y rigidizadores metálicos, en el momento de la inspección no se observan problemas en estos elementos. No se hace necesario ningún tipo de intervención en el componente.

0 SIN DAÑO O DAÑO INSIGNIFICANTE

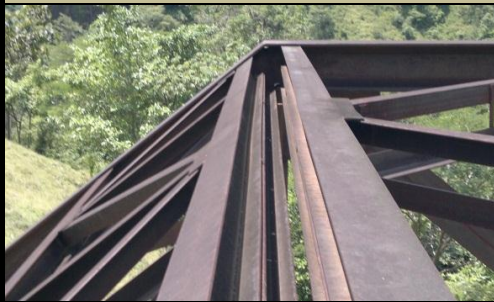
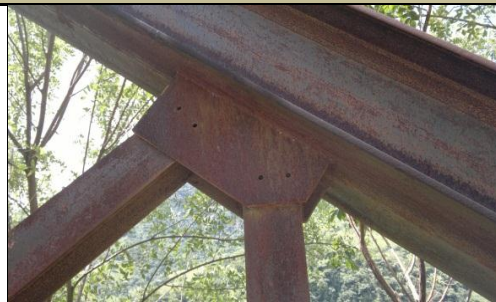
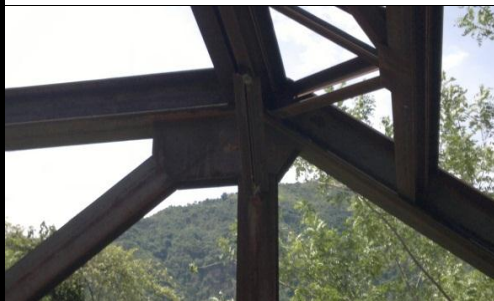
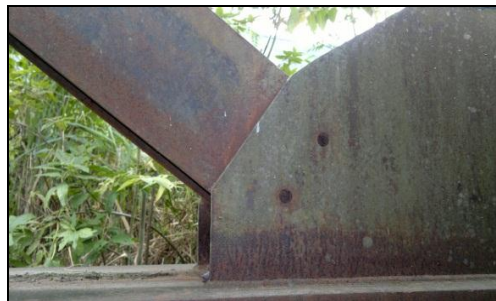
Los elementos de armadura del puente los constituyen cartelas soldadas que unen elementos como vigas, en el momento de la inspección no se observaron problemas propios de esta componente. No se hace necesario realizar ningún tipo de intervención.

0 SIN DAÑO O DAÑO INSIGNIFICANTE

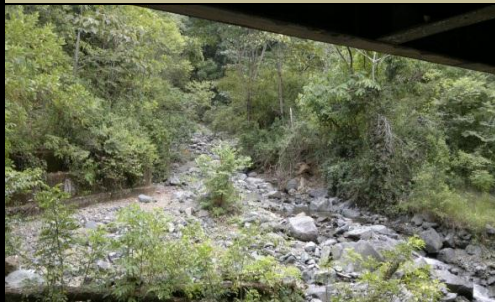
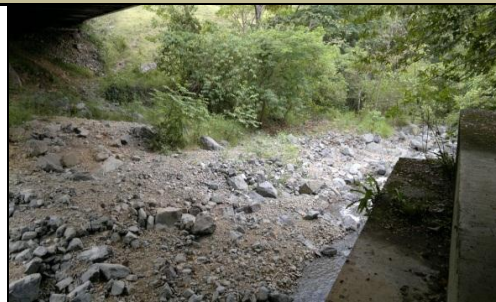
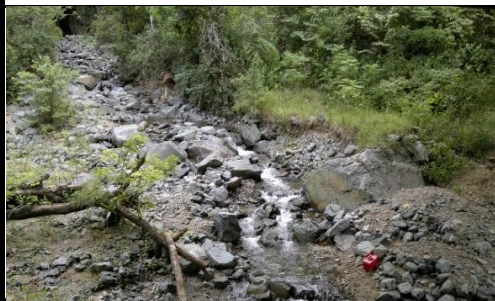
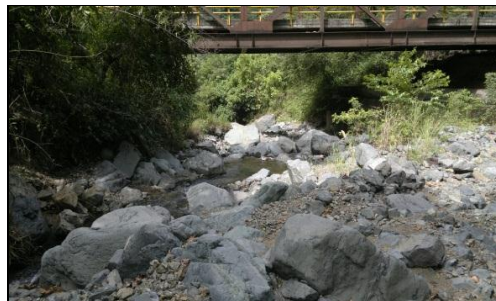
El puente cruza la Quebrada El Abejero, en el momento de la inspección se observó flujo mínimo, se evidencia material de arrastre pétreo de tamaño grande. No se observan problemas de socavación en otros elementos del puente. No se hace necesario realizar ningún tipo de intervención.

0 SIN DAÑO O DAÑO INSIGNIFICANTE

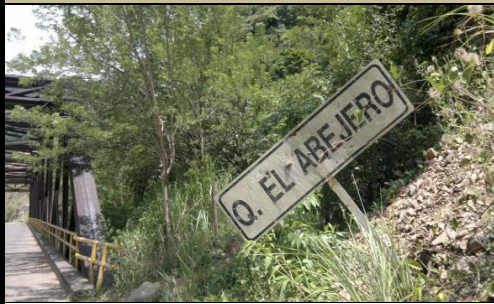
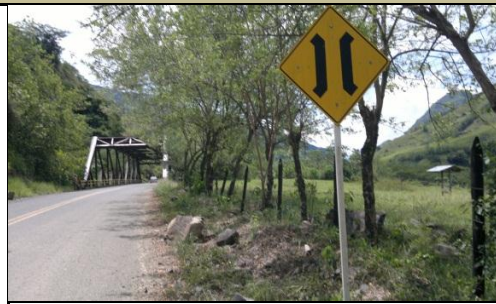
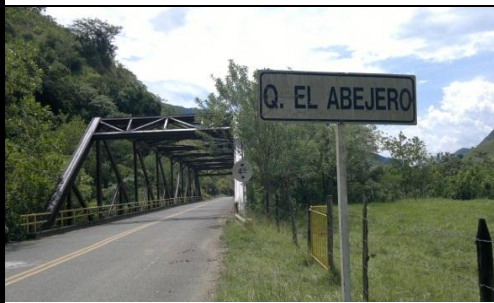
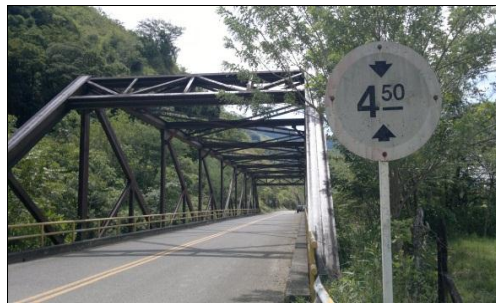
Se observan señales preventivas como altura máxima de entrada al puente, aproximación a puente y nombre de la quebrada. Se debe realizar mantenimiento de estas señales. Se hace necesario la instalación de señales reglamentarias de velocidad máxima y capacidad máxima del puente.

1	DAÑO PEQUEÑO PERO REPARACIÓN NO ES NECESARIA (EXCEPTO MANTENIMIENTO MENOR)
---	--

TIPO	DESCRIPCIÓN	UNIDAD	CANTIDAD	VALOR UNITARIO	VALOR PARCIAL
32	ENDEREZAMIENTO	UND	4	82,402	329,608
92	COLOCACION SEÑAL	UND	4	158,691	634,764
TOTAL INTERVENCIÓN					964,372

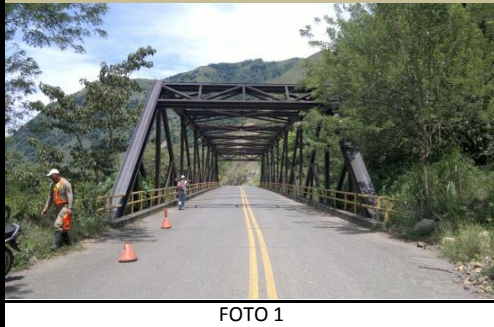
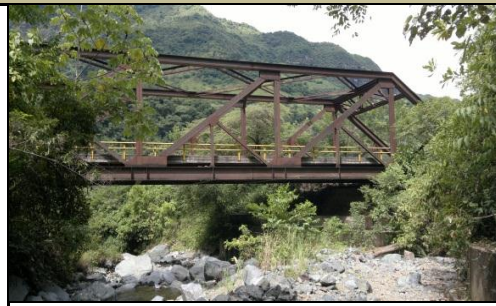
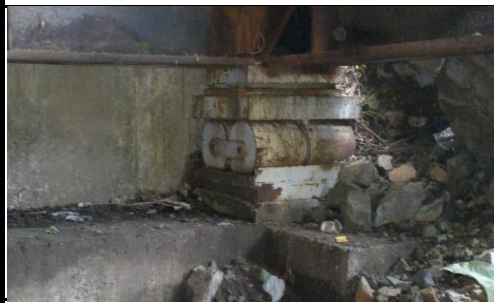
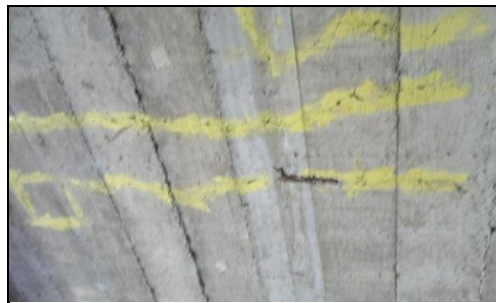
El puente en su componente general se ha calificado como 2, algún daño, reparación necesaria cuando se presente la ocasión. El componente funciona como se diseñó. Dado que algunos componentes del puente como son las vigas, los estribos, armaduras, son componentes de gran importancia y se encuentran en perfecto estado de funcionalidad, solo requieren labores de limpieza, de igual forma se hace necesaria la reparación de las juntas de expansión y losa, ya que el deterioro progresivo en estos elementos afecta la estabilidad o nivel de servicio del mismo.

2 ALGÚN DAÑO, REPARACIÓN NECESARIA CUANDO SE PRESENTE LA OCASIÓN. EL COMPONENTE FUNCIONA COMO SE DISEÑÓ
