**ESTUDIOS DE INSPECCION E INVENTARIO DE PUENTES  
DE LA RED NACIONAL DE CARRETERAS  
ZONA OCCIDENTE**

**INFORME PUENTE CORRALES 01-25B02-007.00  
PR 11+0630  
RUTA 25B02 BOLOBOLO - SANTA FE DE ANTIOQUIA  
DEPARTAMENTO ANTIOQUIA**

**CONSORCIO INGENIERIA VIAL 2011**

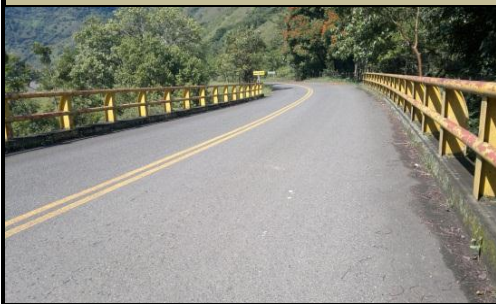
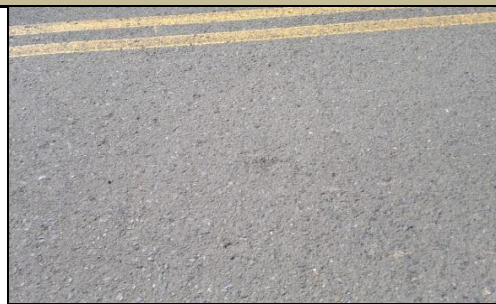
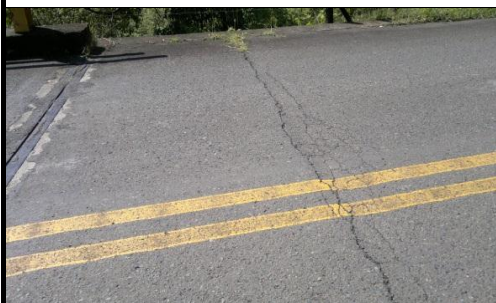
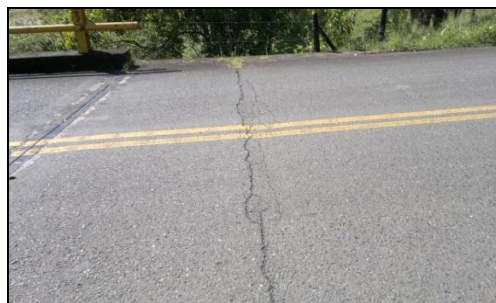
En el acceso de entrada se observan daños significativos, como grietas y piel de cocodrilo, por lo cual se recomienda la reparación de pavimento de asfalto. Adicionalmente, se observan algunos daños parciales en diferentes zonas que requiere reparación. Se marcan en los accesos las placas de aproximación, es necesario realizar el sello en el asfalto para evitar el ingreso de agua hacia los estribos. Y los drenes se encuentran en buen estado. Se observa deficiencia en la demarcación, se deben mejorar las condiciones de señalización horizontal.

1	DAÑO PEQUEÑO PERO REPARACIÓN NO ES NECESARIA (EXCEPTO MANTENIMIENTO MENOR)
---	--

TIPO	DESCRIPCIÓN	UNIDAD	CANTIDAD	VALOR UNITARIO	VALOR PARCIAL
20	BACHEO DE CARPETA ASFALTICA	M2	91	38,467	3,500,497
27	REPARACION DE DEMARCACION	ML	70	20,716	1,450,120
<b>TOTAL INTERVENCIÓN</b>					<b>4,950,617</b>

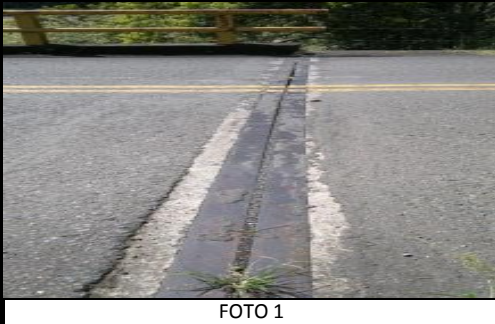
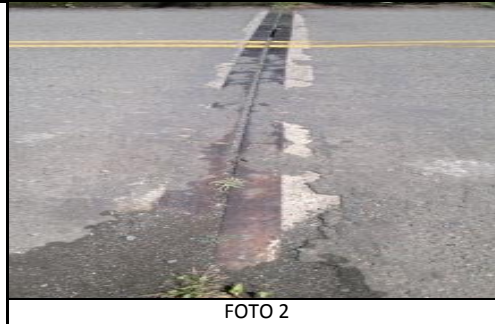
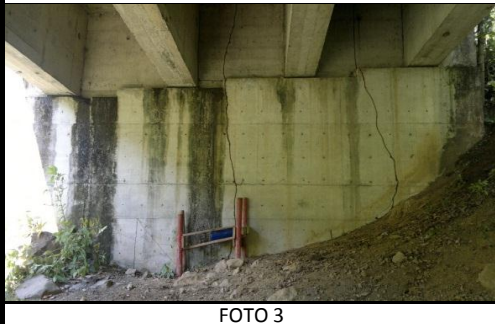
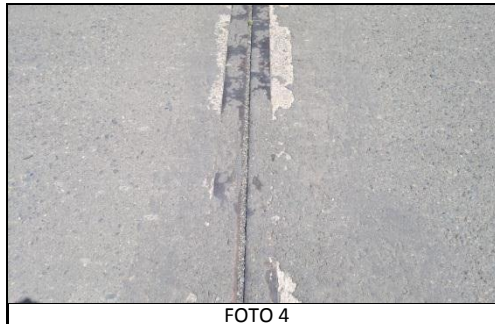
El puente se puede observar posibles juntas selladas en ángulos metálicos, se logra apreciar que las junta no se encuentra funcionando correctamente, presenta saturación de material granular que podría restringir los libres desplazamientos de la superestructuras trayendo posibles problemas para los apoyos y las misma estructura en general, guardacantos en buen estado. Al realizar la inspección por la parte inferior se puede apreciar la migración de agua proveniente de la superficie a través de las juntas. Se debe realizar una limpieza y llenado de las juntas con material elastómero.

2 ALGÚN DAÑO, REPARACIÓN NECESARIA CUANDO SE PRESENTE LA OCASIÓN. EL COMPONENTE FUNCIONA COMO SE DISEÑÓ

TIPO	DESCRIPCIÓN	UNIDAD	CANTIDAD	VALOR UNITARIO	VALOR PARCIAL
39	REPOSICION DE SELLO	ML	18	35,182	640,312
<b>TOTAL INTERVENCIÓN</b>					<b>640,312</b>

- Se debe realizar la reparación de las juntas de expansión para evitar la migración de agua hacia la subestructura del puente.
  - Se sugiere realizar la próxima inspección para el año 2016.

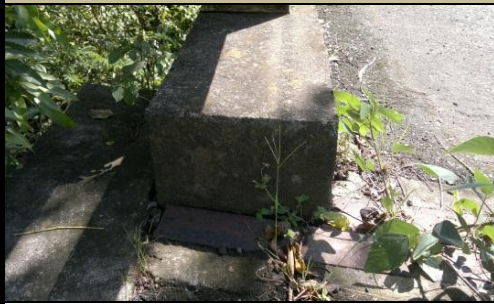
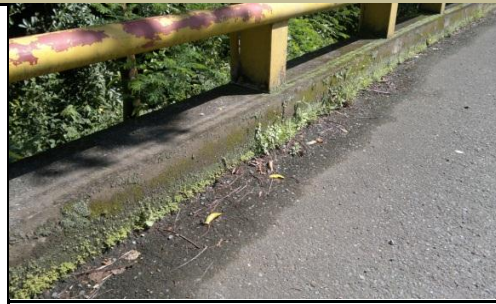
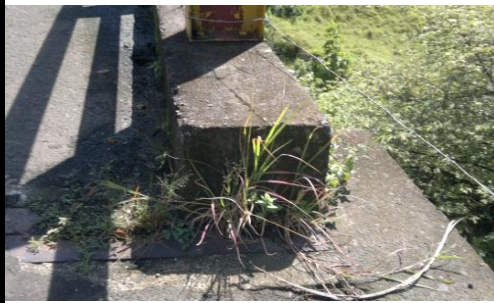
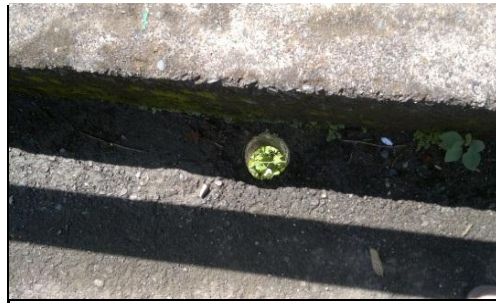
El puente no cuenta con andenes peatonales, existen bordillos en concreto que no presentan problemas típicos de esta componente. Se recomienda incluir la limpieza de este componente como parte del mantenimiento rutinario del puente.

0 SIN DAÑO O DAÑO INSIGNIFICANTE

TIPO	DESCRIPCIÓN	UNIDAD	CANTIDAD	VALOR UNITARIO	VALOR PARCIAL
10	LIMPIEZA	ML	71	2,294	162,874
<b>TOTAL INTERVENCIÓN</b>					<b>162,874</b>

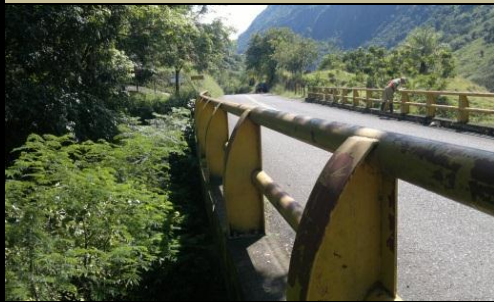
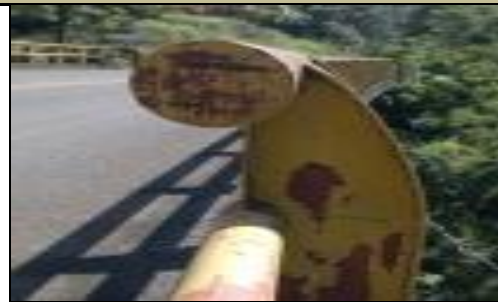
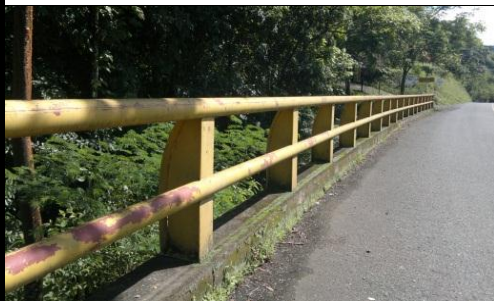
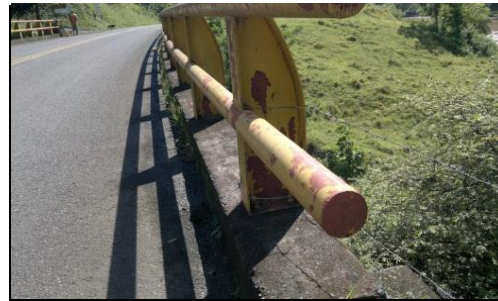
El puente presenta barandas metálicas en ambos lados de la calzada, estas se conforman de parales en lamina, pasamanos tubulares 4" pintados de color amarillo, las barandas se encuentran ancladas a los bordillos por medio de pernos de anclaje. No se evidencia lesiones por impacto ni corrosión, sin embargo se aprecian desprendimientos de pintura, se hace necesaria la intervención con pintura como parte de mantenimiento rutinario.

1 DAÑO PEQUEÑO PERO REPARACIÓN NO ES NECESARIA (EXCEPTO MANTENIMIENTO MENOR)

TIPO	DESCRIPCIÓN	UNIDAD	CANTIDAD	VALOR UNITARIO	VALOR PARCIAL
40	PINTURA DE ACERO	ML	176	25,784	4,537,984
10	LIMPIEZA	ML	176	4,516	794,816
<b>TOTAL INTERVENCIÓN</b>					<b>5,332,800</b>

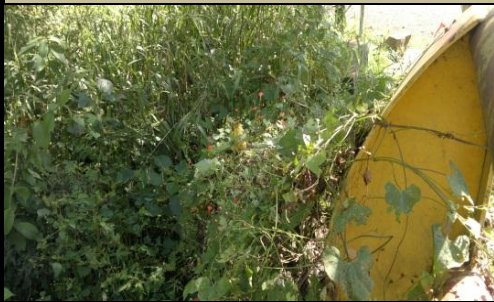
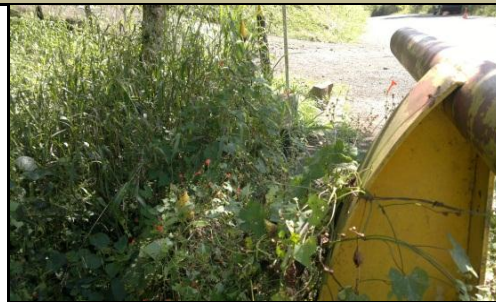
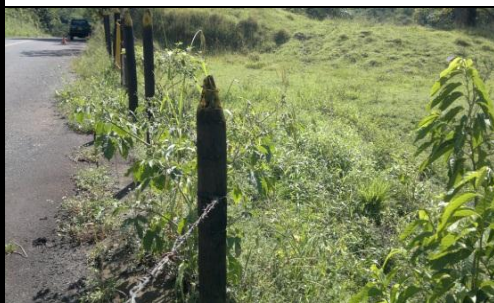
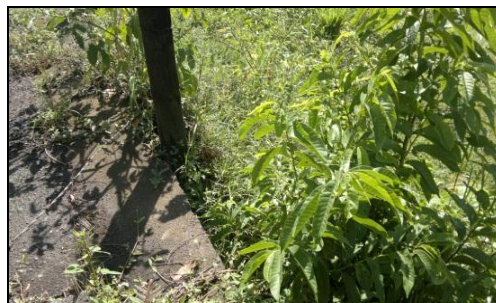
El puente presenta conos de derrame en suelo natural, con pendiente bien definida, no representa problemas de inestabilidad para la vía y la subestructura. Por tanto no es necesario ningún tipo de intervención.

0 SIN DAÑO O DAÑO INSIGNIFICANTE

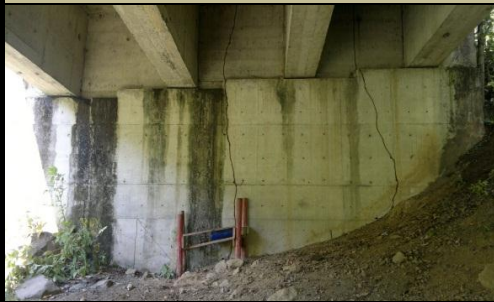
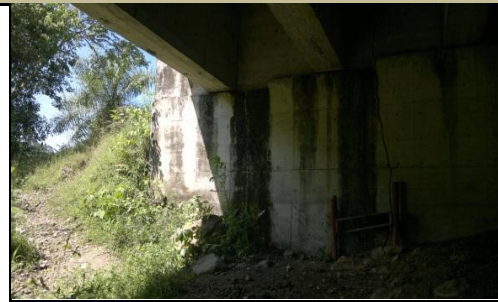
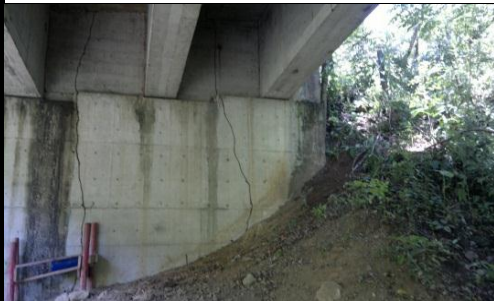
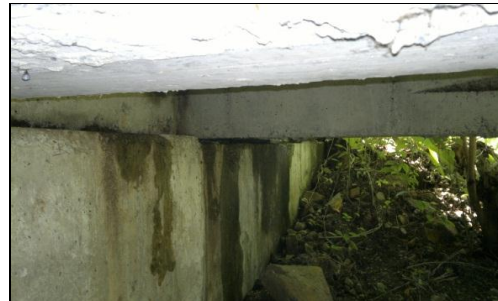
Los estribos del puente son sólidos, no se observan problemas propios de esta componente. Es necesario realizar limpieza del componente para eliminar el exceso de humedad que proviene de la superficie.

0 SIN DAÑO O DAÑO INSIGNIFICANTE

TIPO	DESCRIPCIÓN	UNIDAD	CANTIDAD	VALOR UNITARIO	VALOR PARCIAL
10	LIMPIEZA	M2	59	11,699	690,241
<b>TOTAL INTERVENCIÓN</b>					<b>690,241</b>

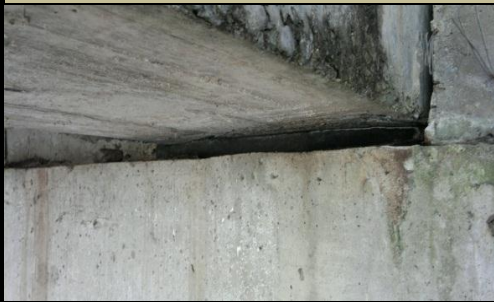
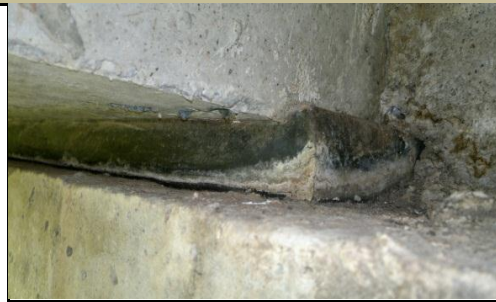
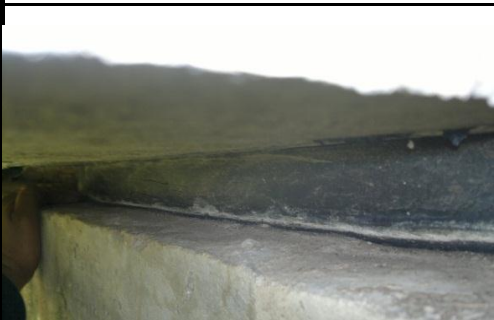
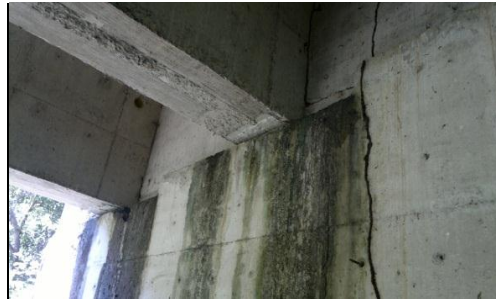
Vigas simplemente apoyadas en ambos extremos sobre placas de neopreno, en general se observan en buen estado, se hace necesario labores de limpieza y evitar las filtraciones de agua por las juntas de expansión.

0 SIN DAÑO O DAÑO INSIGNIFICANTE

TIPO	DESCRIPCIÓN	UNIDAD	CANTIDAD	VALOR UNITARIO	VALOR PARCIAL
10	LIMPIEZA	UND	8	31,191	249,528
<b>TOTAL INTERVENCIÓN</b>					<b>249,528</b>

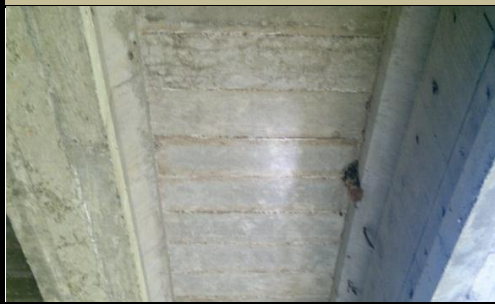
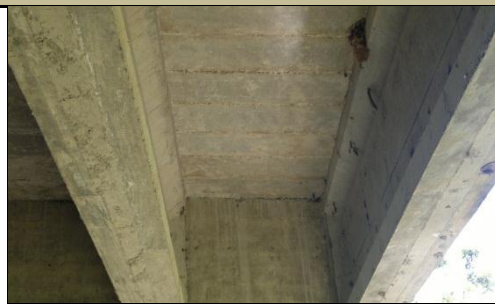
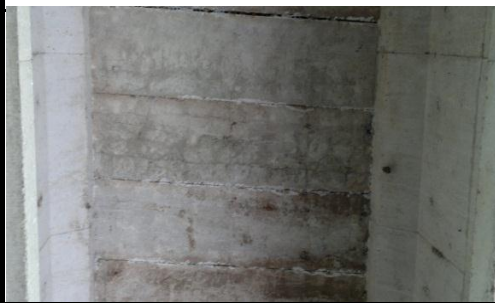
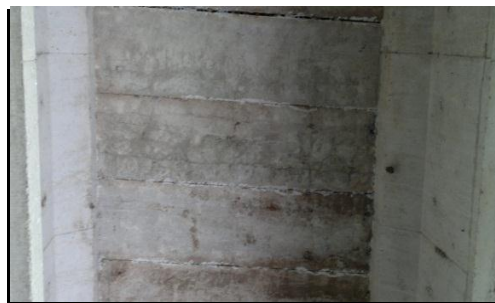
El puente presenta losas prefabricadas en concreto, soportada por vigas de concreto. Las losas se encuentran en buen estado, no presenta daños que comprometan la estabilidad o nivel de servicio del puente.

0 SIN DAÑO O DAÑO INSIGNIFICANTE

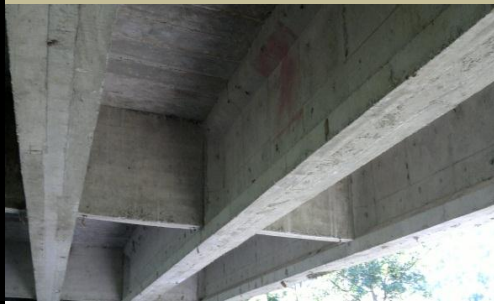
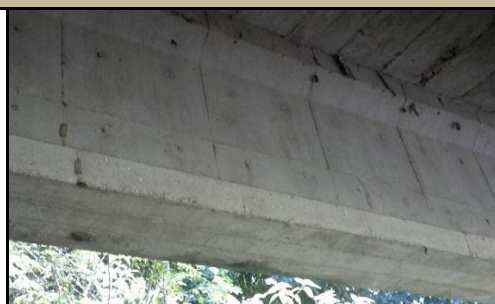
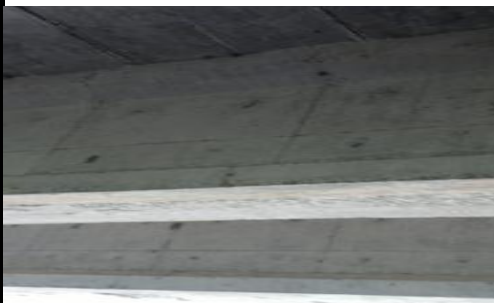
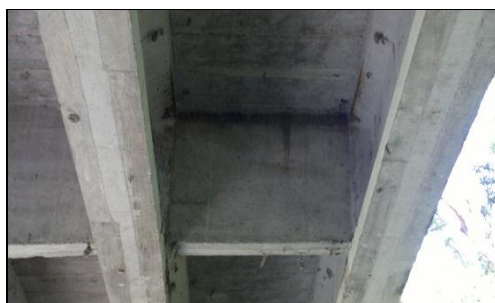
El puente esta compuesto de cuatro vigas principales en concreto postensado, en el momento de la inspeccion no se observan problemas en estos elementos. No se hace necesario realizar ningún tipo de intervención en este elemento.

0 SIN DAÑO O DAÑO INSIGNIFICANTE

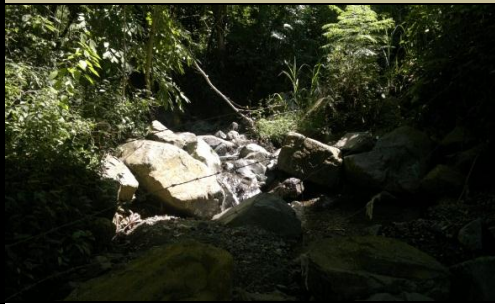
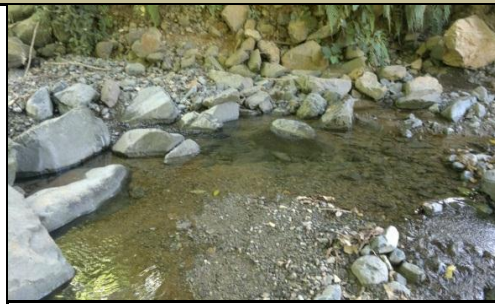
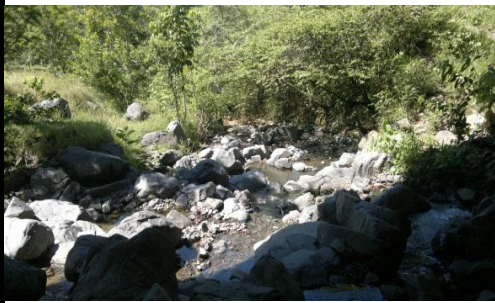
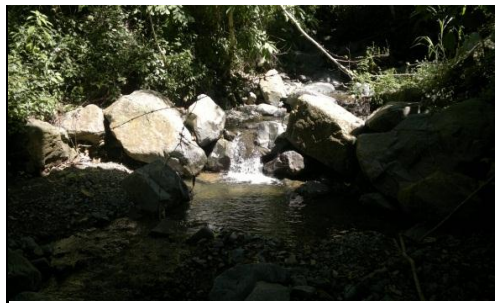
El puente cruza la Quebrada Corrales, en el momento de la inspección se observó flujo mínimo, se evidencia material de arrastre petreo de tamaño medio. No se observan problemas de socavación en otros elementos del puente. El ancho de la quebrada era de 1.20 metros y su profundidad de 20 centímetros. No se hace necesario realizar ningún tipo de intervención.

0 SIN DAÑO O DAÑO INSIGNIFICANTE

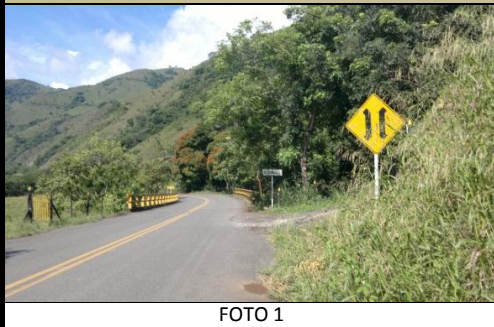
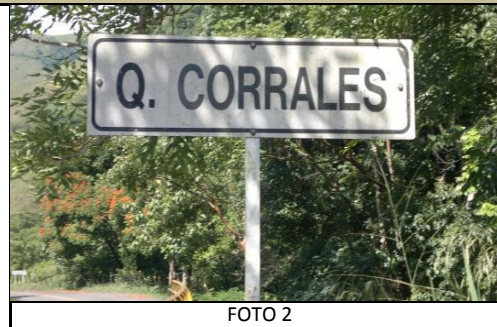
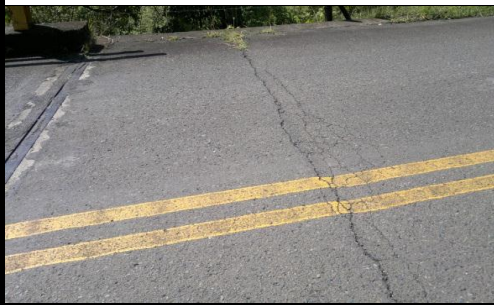
Se observan señales con el nombre de la quebrada y aproximacion a puente, en ambos casos se requiere mantenimiento rutinario. Se hace necesario realizar la instalación de señales que indiquen la capacidad de carga máxima.

1	DAÑO PEQUEÑO PERO REPARACIÓN NO ES NECESARIA (EXCEPTO MANTENIMIENTO MENOR)
---	--

TIPO	DESCRIPCIÓN	UNIDAD	CANTIDAD	VALOR UNITARIO	VALOR PARCIAL
10	LIMPIEZA	UND	4	11,723	46,892
92	COLOCACION SEÑAL	UND	2	158,691	317,382
<b>TOTAL INTERVENCIÓN</b>					<b>364,274</b>

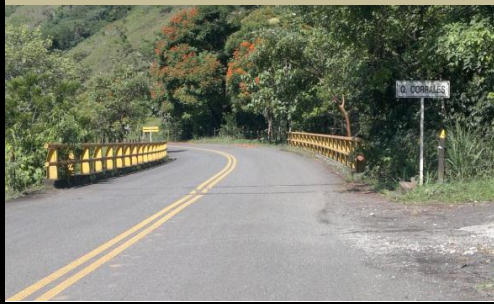
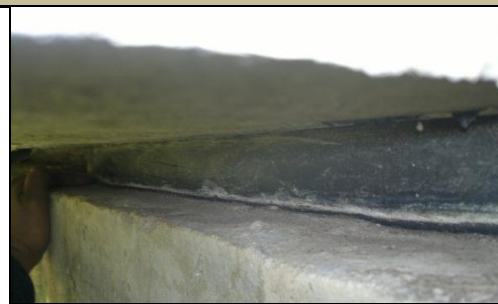
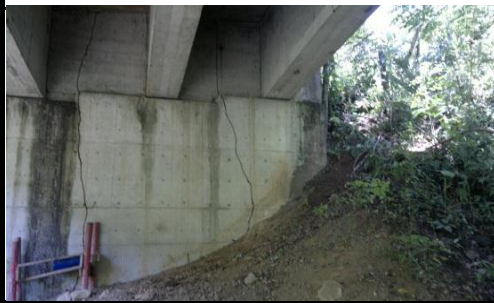
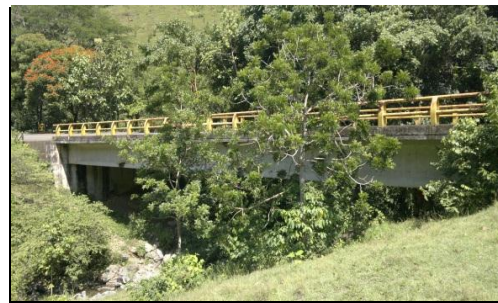
El puente en su componente general se ha calificado como 2, algún daño, reparación necesaria cuando se presente la ocasión. El componente funciona como se diseñó. Dado que algunos componentes del puente como son las vigas, los estribos y aletas, son componentes de gran importancia y se encuentran en perfecto estado de funcionalidad, solo requieren labores de limpieza, de igual forma se hace necesaria la reparación de la carpeta asfáltica, juntas de expansión y cauce ya que el deterioro progresivo en estos elementos afecta la estabilidad o nivel de servicio del mismo.

2 ALGÚN DAÑO, REPARACIÓN NECESARIA CUANDO SE PRESENTE LA OCASIÓN. EL COMPONENTE FUNCIONA COMO SE DISEÑÓ
