**ESTUDIOS DE INSPECCION E INVENTARIO DE PUENTES
DE LA RED NACIONAL DE CARRETERAS
ZONA OCCIDENTE**

**INFORME PUENTE EL CABILDO 01-25B02-008.00
PR 12+0600
RUTA 25B02 BOLOMBOLO - SANTA FE DE ANTIOQUIA
DEPARTAMENTO DE ANTIOQUIA**

**INFORME PUENTE EL CABILDO
01-25B02-008.00
REGIONAL 01-ANTIOQUIA
CARRETERA BOLOMBOLO - SANTA FE DE ANTIOQUIA**

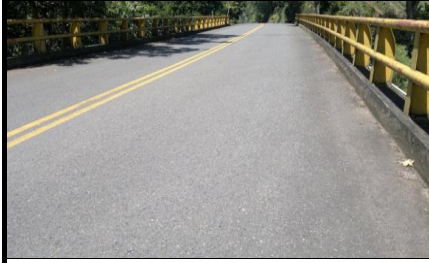
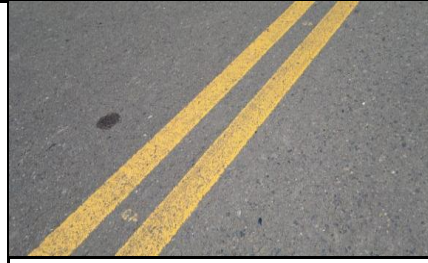
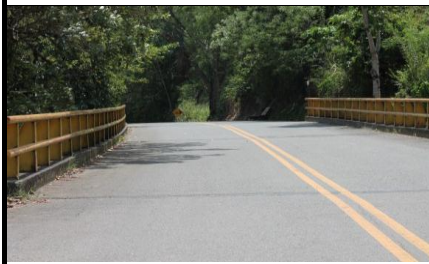
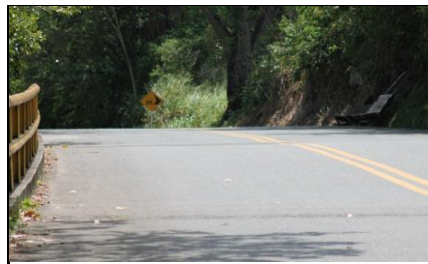
La superficie del puente es una carpeta asfáltica, en la cual no se observan lesiones. Presenta un leve desgaste superficial; sin embargo no requiere intervención. Se cuenta con bombeo hacia los laterales de la vía para evacuar las aguas por los drenes del puente, no se aprecian daños en la zona de losas de aproximación, por tanto su funcionamiento es correcto. El puente cuenta únicamente con las líneas centrales de demarcación, se hace necesario realizar la demarcación de las líneas laterales.

1	DAÑO PEQUEÑO PERO REPARACIÓN NO ES NECESARIA (EXCEPTO MANTENIMIENTO MENOR)
---	--

TIPO	DESCRIPCIÓN	UNIDAD	CANTIDAD	VALOR UNITARIO	VALOR PARCIAL
27	REPARACION DE DEMARCACION	ML	102	20,716	2,113,032
TOTAL INTERVENCIÓN					2,113,032

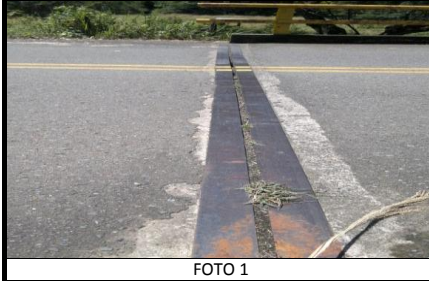
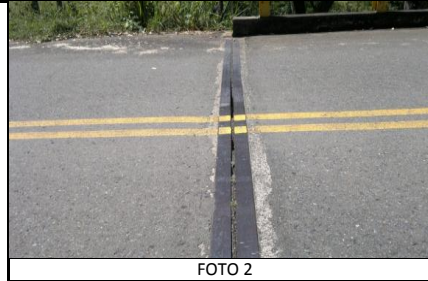
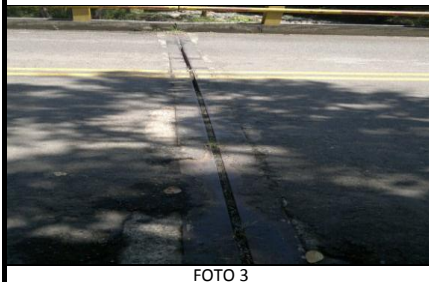
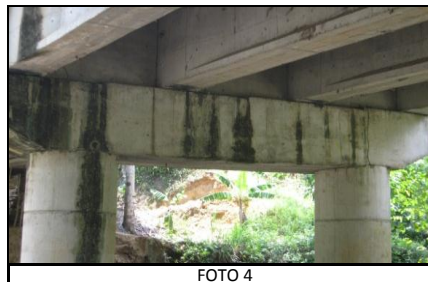
El puente se puede apreciar posibles juntas abiertas con ángulos metálicos, se logra apreciar que las junta no se encuentra funcionando correctamente, presenta saturación de material granular que podría restringir los libres desplazamientos de la superestructuras trayendo posibles problemas para los apoyos y las misma estructura en general. Al realizar la inspección en la subestructura se puede apreciar la migración de agua proveniente de la superficie. Se debe realizar una limpieza y la reposición del sello.

2 ALGÚN DAÑO, REPARACIÓN NECESARIA CUANDO SE PRESENTE LA OCASIÓN. EL COMPONENTE FUNCIONA COMO SE DISEÑÓ

TIPO	DESCRIPCIÓN	UNIDAD	CANTIDAD	VALOR UNITARIO	VALOR PARCIAL
39	REPOSICION DE SELLO	ML	27	35,182	949,914
10	LIMPIEZA	ML	27	1,674	45,198
TOTAL INTERVENCIÓN					995,112

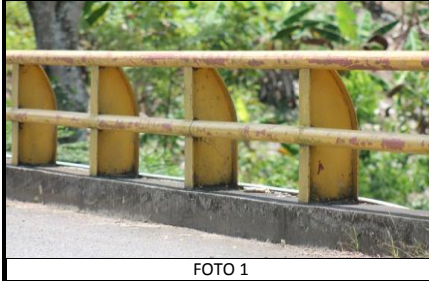
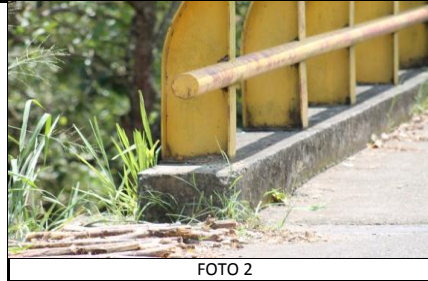
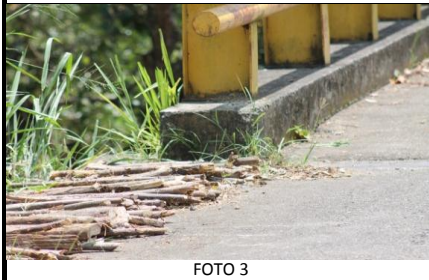
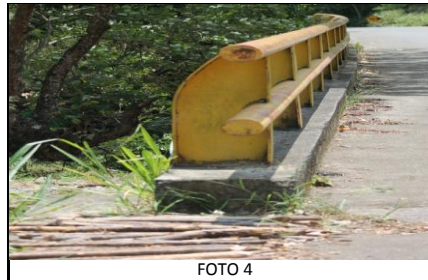
En el puente no existen andenes peatonales, los bordillos son rectangulares en concreto reforzado, sobre estos se anclan las barandas metálicas del puente por medio de pernos, en el momento de la inspección no se observaron problemas en este componente.

0 SIN DAÑO O DAÑO INSIGNIFICANTE

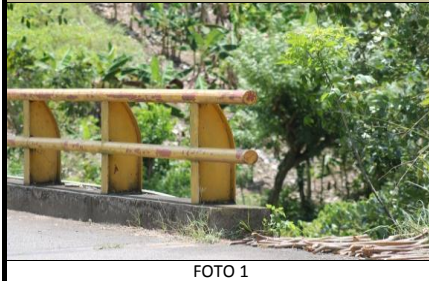
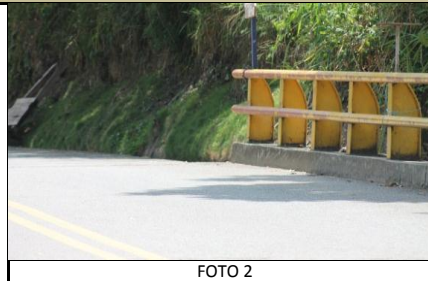
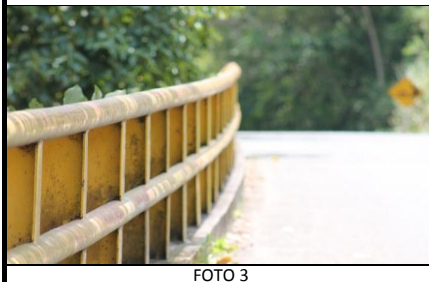
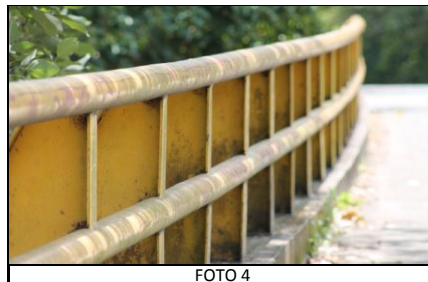
Las barandas del puente son elementos metálicos constituidos de pilastras y dos filas de tubería metálica de diámetro 4", se observan dilataciones en las junta central del puente, en la inspección pudo verificar que el componente funciona bien sin embargo se observa deterioro de la pintura superficial sin corrosión, por lo que en el momento del mantenimiento rutinario, se deben limpiar estos elementos y reponer seis tuercas de los pernos de anclaje.

1	DAÑO PEQUEÑO PERO REPARACIÓN NO ES NECESARIA (EXCEPTO MANTENIMIENTO MENOR)
---	--

TIPO	DESCRIPCIÓN	UNIDAD	CANTIDAD	VALOR UNITARIO	VALOR PARCIAL
10	LIMPIEZA	ML	258	4,516	1,165,128
40	PINTURA DE ACERO	ML	258	25,784	6,652,272
42	SUJECION DE PERNOS	UND	6	30,012	180,072
TOTAL INTERVENCIÓN					7,997,472

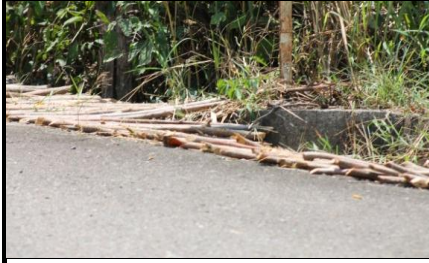
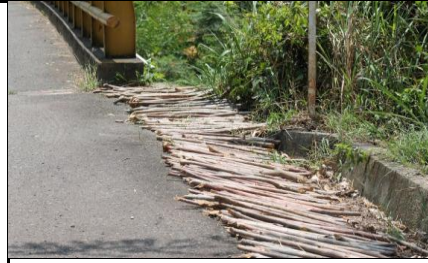
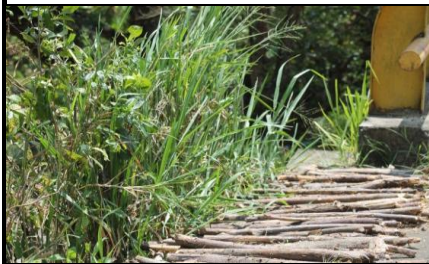
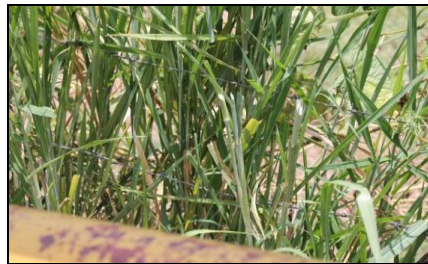
Existen cunetas de drenaje de la vía que no presentan problemas, sin embargo, la presencia de asentamientos humanos cerca del puente han hecho que esta cunetas sean utilizadas como secadero de algunas plantas generando suciedad en estos elementos, por lo que en el mantenimiento rutinario se debe incluir limpieza.

0 SIN DAÑO O DAÑO INSIGNIFICANTE

TIPO	DESCRIPCIÓN	UNIDAD	CANTIDAD	VALOR UNITARIO	VALOR PARCIAL
10	LIMPIEZA	M2	80	2,686	214,880
TOTAL INTERVENCIÓN					214,880

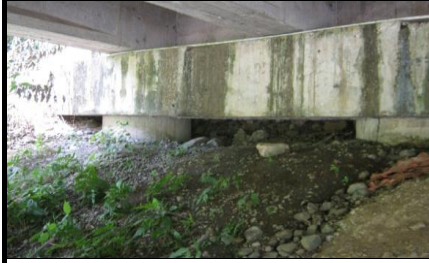
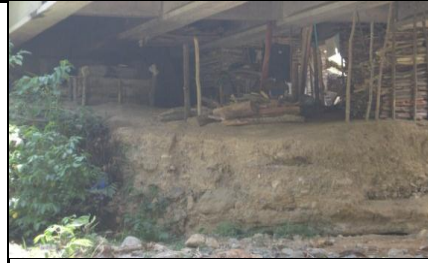
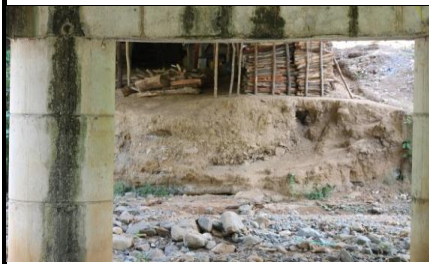
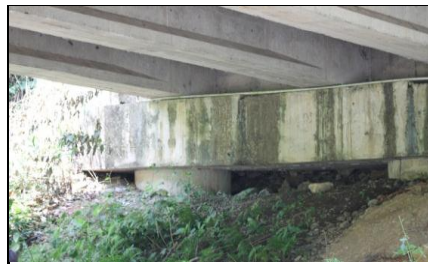
Los estribos del puente tienen una configuración estructural compuesta de una viga cabezal apoyada en dos columnas circulares, en la inspección se pudo notar como en el ES2 existe construcción de vivienda irregular, mientras que en el ES1 presenta humedad por filtración de aguas desde la superficie del puente. Es necesario realizar las actividades administrativas necesarias para reubicar a las personas que habitan allí, ya que esto es un riesgo para elementos como los apoyos de neopreno.

0 SIN DAÑO O DAÑO INSIGNIFICANTE

TIPO	DESCRIPCIÓN	UNIDAD	CANTIDAD	VALOR UNITARIO	VALOR PARCIAL
10	LIMPIEZA	M2	26	11,699	304,174
TOTAL INTERVENCIÓN					304,174

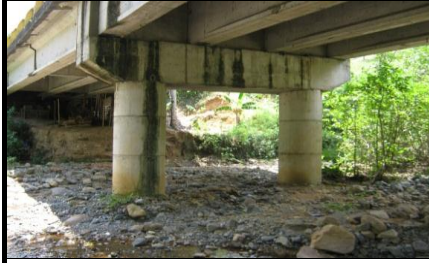
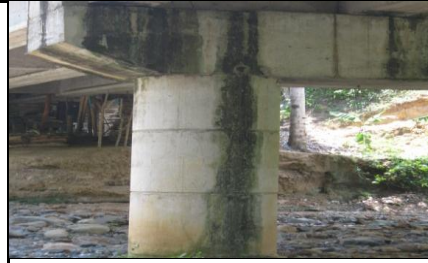
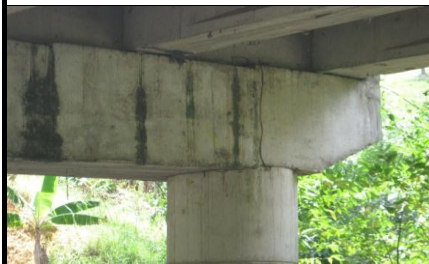
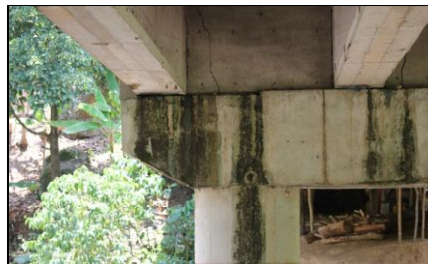
El puente cuenta con una pila conformada por dos columnas circulares con viga cabezal común y no presentan daños significativos que afecten la estabilidad del puente. Sin embargo, es necesario que se realice una limpieza en la parte superior de las mismas, debido a las filtraciones presentadas desde las juntas de expansión, permitiendo el crecimiento de vegetación en estas zonas. Lo anterior como parte del mantenimiento rutinario de la superestructura.

0 SIN DAÑO O DAÑO INSIGNIFICANTE

TIPO	DESCRIPCIÓN	UNIDAD	CANTIDAD	VALOR UNITARIO	VALOR PARCIAL
10	LIMPIEZA	M2	18	26,856	483,408
TOTAL INTERVENCIÓN					483,408

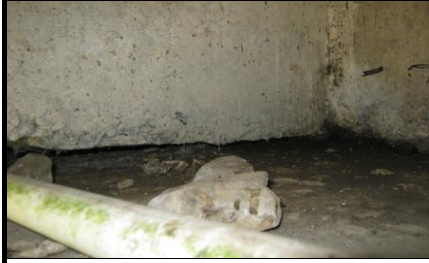
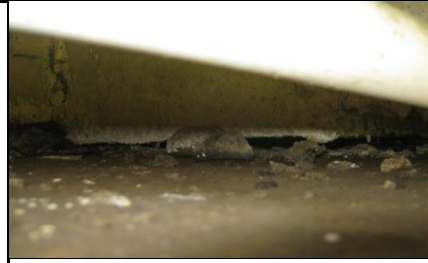
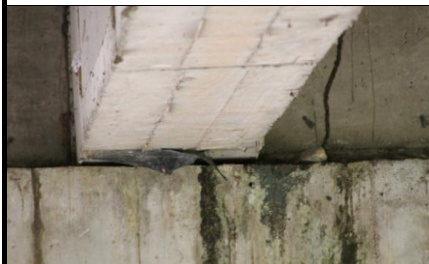
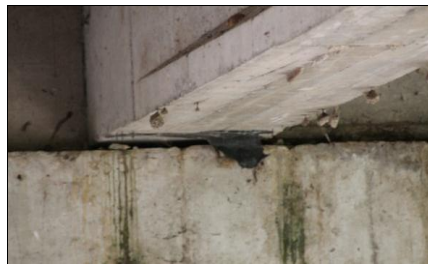
Los apoyos fijos entre vigas y estribos están compuestos de laminas de neopreno, se deben limpiar. Vigas simplemente apoyadas en ambos extremos sobre placas de neopreno, en general se observan en buen estado, se hace necesario labores de limpieza y evitar las filtraciones de agua por las juntas de expansión.

0 SIN DAÑO O DAÑO INSIGNIFICANTE

TIPO	DESCRIPCIÓN	UNIDAD	CANTIDAD	VALOR UNITARIO	VALOR PARCIAL
10	LIMPIEZA	UND	16	31,191	499,056
TOTAL INTERVENCIÓN					499,056

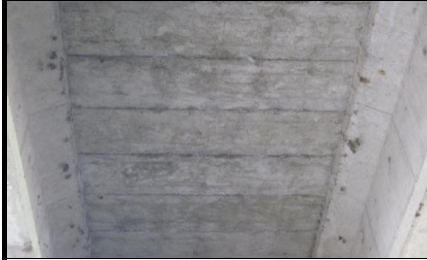
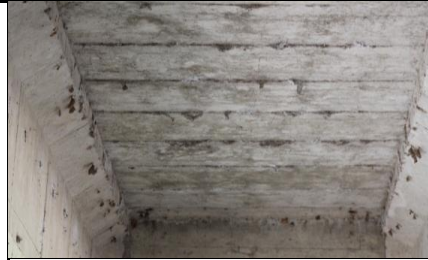
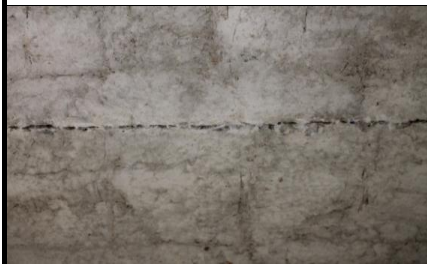
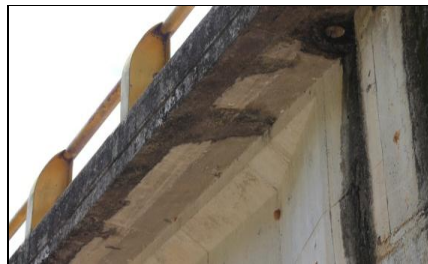
La composición estructural de la losa del puente es en plaquetas prefabricadas en la parte que da hacia el interior de las vigas, estas placas son de la misma longitud o separación entre vigas y ancho de 0.30 m. Se observa en el área del voladizo de la losa grandes humedades con manchas negras, verdes y posibles fluorescencias, con crecimiento de vegetación en los drenes; por lo tanto es necesario que sean prolongados los drenes de la misma, para evitar el progreso de dichas humedades.

3 DAÑO SIGNIFICATIVO, REPARACIÓN NECESARIA MUY PRONTO

TIPO	DESCRIPCIÓN	UNIDAD	CANTIDAD	VALOR UNITARIO	VALOR PARCIAL
E	REPARACION DE DRENES	UND	10	74,147	741,470
10	LIMPIEZA	M2	102	32,198	3,284,196
TOTAL INTERVENCIÓN					4,025,666

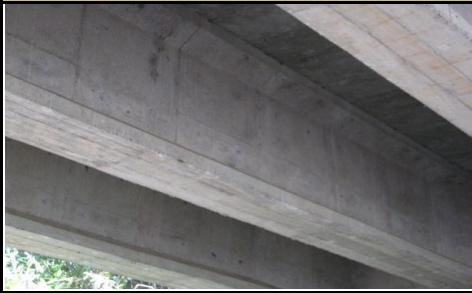
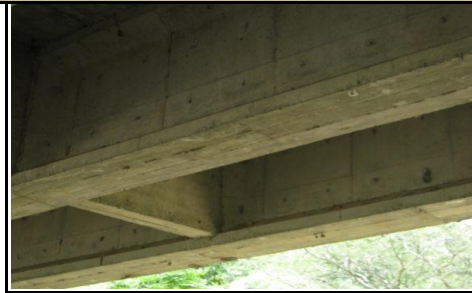
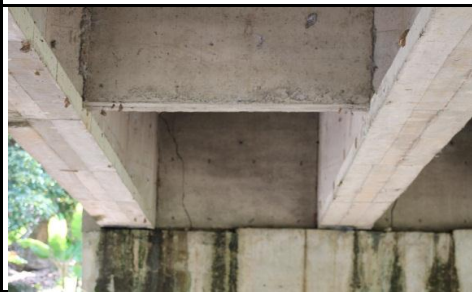
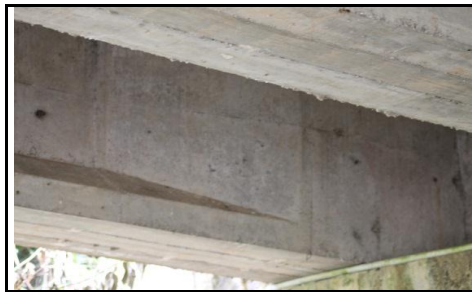
El puente presenta un sistema de 4 vigas longitudinales en concreto postensado y vigas-riostros en concreto reforzado, estas se encuentran simplemente apoyadas en placa de neopreno, tanto en estribos como en pilas. Las vigas se encuentran en buen estado, no presenta daños que comprometan la estabilidad o vida útil del elemento estructural, por tanto no requieren de ningún tipo de intervención. Las vigas transversales o vigas cabezales se encuentran con algunas suciedades por el ingreso de aguas escorrentía atreves de las juntas, requieren de labores de mantenimiento.

0 SIN DAÑO O DAÑO INSIGNIFICANTE

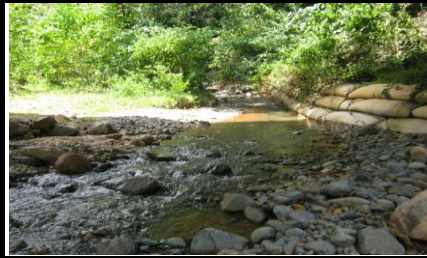
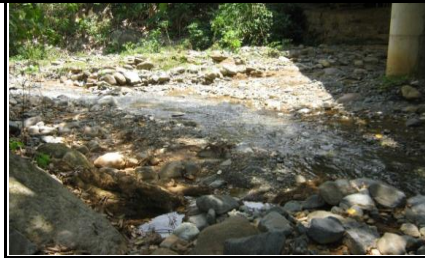
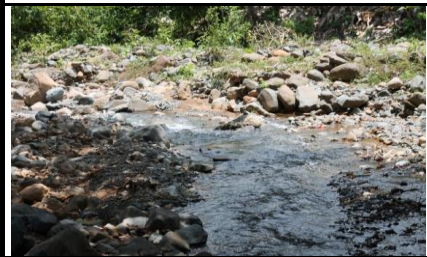
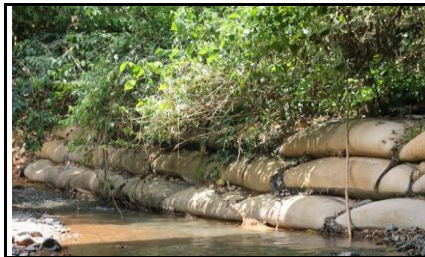
El puente en estudio salva la quebrada El Cabildo. En el momento de la inspección se observa poco flujo se evidencia material de arrastre, y gran área de inundación, no se evidencian problemas propios de este componente.

0 SIN DAÑO O DAÑO INSIGNIFICANTE

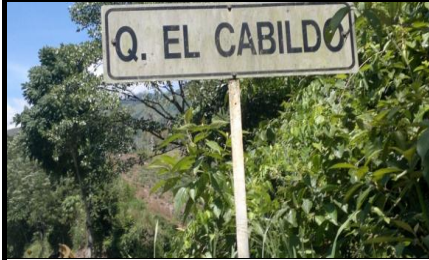
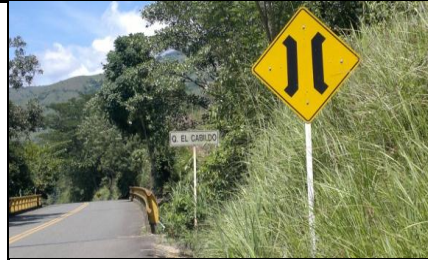
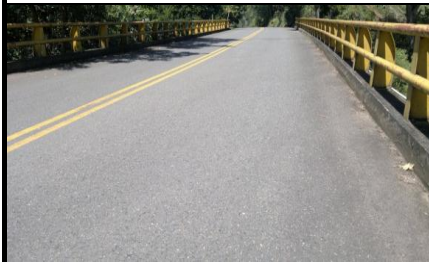
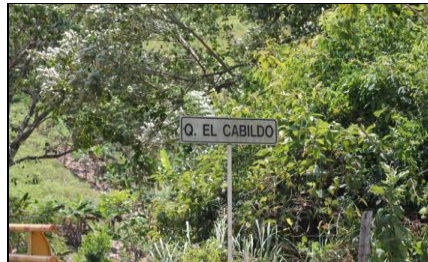
Durante la inspección se observó que el puente no cuenta con señales verticales de velocidad máxima permitida para el paso de los vehículos, ni capacidad máxima de carga. Como parte del mantenimiento rutinario, se requiere instalar señales vertical que indiquen esta información. Se observan señales con el nombre de la Quebrada y aproximación a puente las cuales requieren mantenimiento rutinario. En cuanto a la señalización horizontal, líneas de demarcación amarillas en buen estado y no existen líneas blancas.

1	DAÑO PEQUEÑO PERO REPARACIÓN NO ES NECESARIA (EXCEPTO MANTENIMIENTO MENOR)
---	--

TIPO	DESCRIPCIÓN	UNIDAD	CANTIDAD	VALOR UNITARIO	VALOR PARCIAL
92	COLOCACION SEÑAL	UND	4	158,691	634,764
10	LIMPIEZA	UND	4	11,723	46,892
TOTAL INTERVENCIÓN					681,656

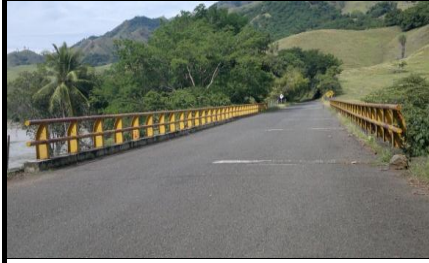
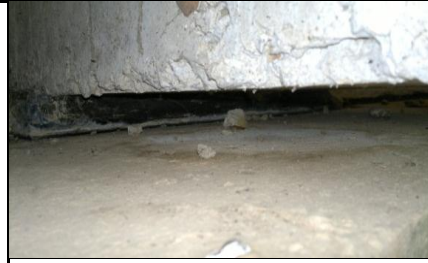
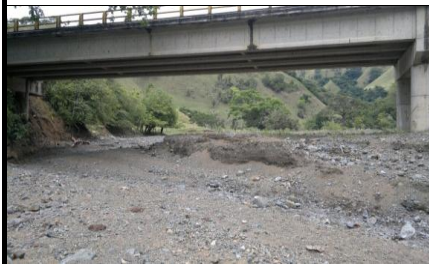
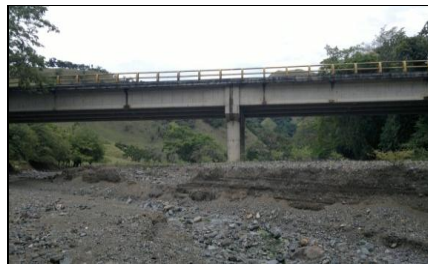
El puente en su componente general se ha calificado como 1 (daño pequeño, pero no es necesario reparación (excepto mantenimiento menor)). Los componentes esenciales del puente funcionan como fueron diseñados. Es necesario llevar acabo la reparación de los drenes para la losa, la reposición de los sellos en las juntas de expansión y mantenimiento básico del resto de componentes.

1	DAÑO PEQUEÑO PERO REPARACIÓN NO ES NECESARIA (EXCEPTO MANTENIMIENTO MENOR)
---	--
