**ESTUDIOS DE INSPECCION E INVENTARIO DE PUENTES  
DE LA RED NACIONAL DE CARRETERAS  
ZONA OCCIDENTE**

**INFORME PUENTE PTO VIEJO 01-25B02-009.00  
PR 14+0650  
RUTA 25B02 BOLOBOLO - SANTA FE DE ANTIOQUIA  
DEPARTAMENTO ANTIOQUIA**

**INFORME PUENTE PTO VIEJO  
01-25B02.009.00  
REGIONAL 01 - ANTIOQUIA  
CARRETERA BOLOMBOLO - SANTA FE DE ANTIOQUIA**

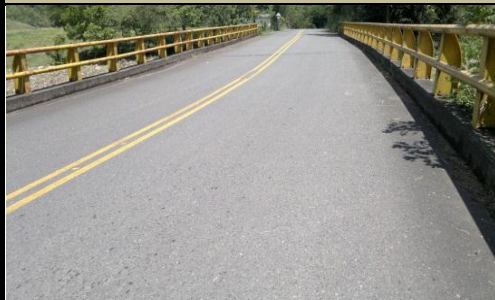
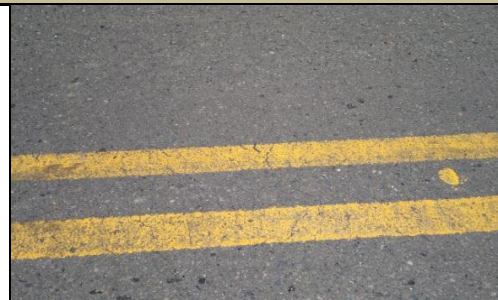
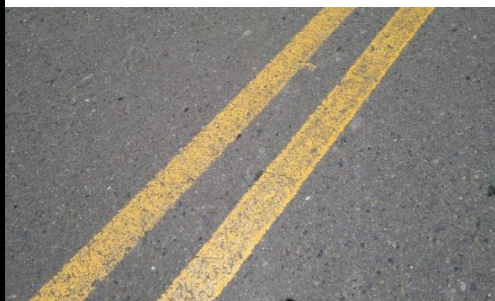
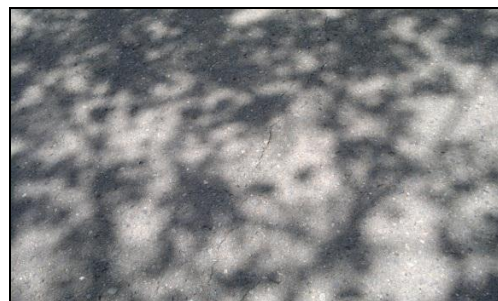
La superficie del puente es una carpeta asfáltica, en la cual no se observan lesiones. Presenta un leve desgaste superficial; sin embargo no requiere intervención. Se cuenta con bombeo hacia los laterales de la vía para evacuar las aguas por los drenes del puente, no se aprecian daños en la zona de losas de aproximación, por tanto, su funcionamiento es correcto. Se cuenta señalización de solo las líneas centrales, es necesario realizar la demarcación de las líneas laterales.

1	DAÑO PEQUEÑO PERO REPARACIÓN NO ES NECESARIA (EXCEPTO MANTENIMIENTO MENOR)
---	--

TIPO	DESCRIPCIÓN	UNIDAD	CANTIDAD	VALOR UNITARIO	VALOR PARCIAL
27	REPARACION DE DEMARCACION	ML	93	20,716	1,926,588
<b>TOTAL INTERVENCIÓN</b>					<b>1,926,588</b>

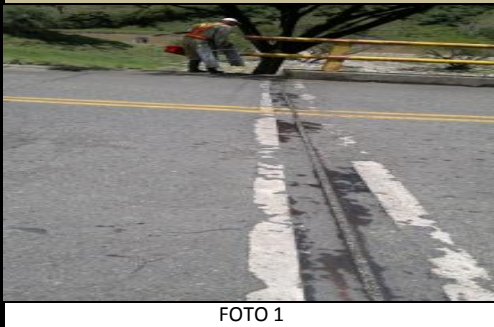
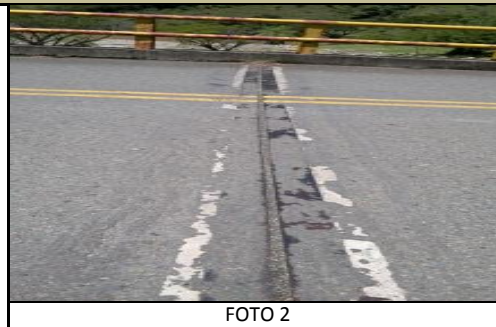
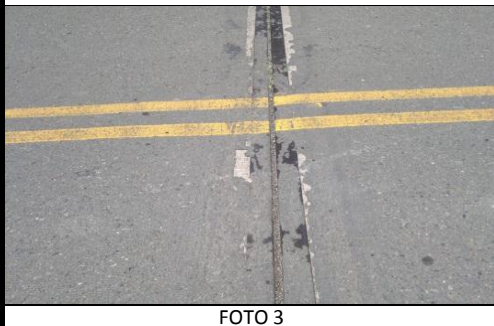
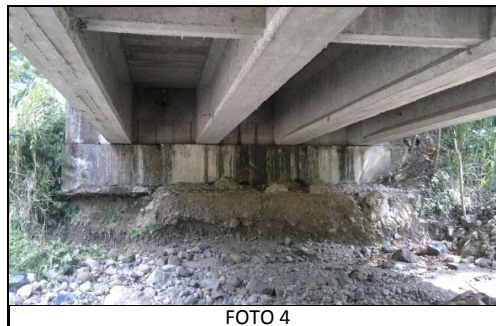
El puente se puede observar posibles juntas selladas en ángulos metálicos, se logra apreciar que las junta no se encuentra funcionando correctamente, presenta saturación de material granular que podría restringir los libres desplazamientos de la superestructuras trayendo posibles problemas para los apoyos y las misma estructura en general, guardacantos en buen estado. Al realizar la inspección por la parte inferior se puede apreciar la migración de agua proveniente de la superficie a través de las juntas. Se debe realizar una limpieza y llenado de las juntas con material elastómero.

2 ALGÚN DAÑO, REPARACIÓN NECESARIA CUANDO SE PRESENTE LA OCASIÓN. EL COMPONENTE FUNCIONA COMO SE DISEÑÓ

TIPO	DESCRIPCIÓN	UNIDAD	CANTIDAD	VALOR UNITARIO	VALOR PARCIAL
10	LIMPIEZA	ML	27	1,674	45,198
39	REPOSICION DE SELLO	ML	27	35,182	949,914
<b>TOTAL INTERVENCIÓN</b>					<b>995,112</b>

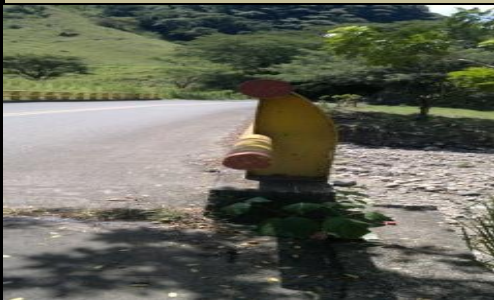
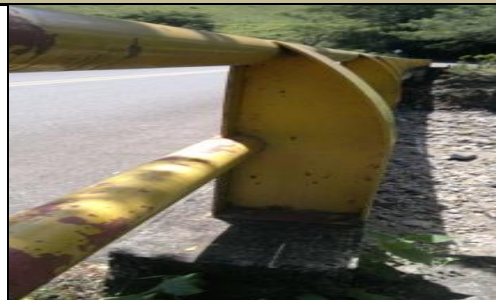
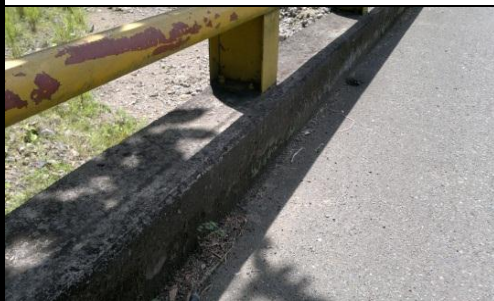
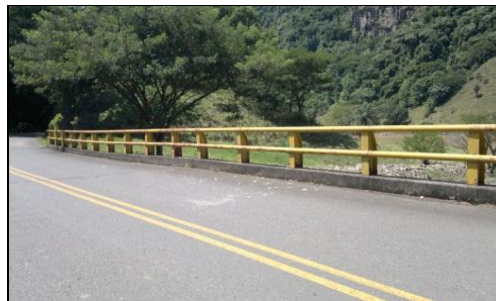
El puente no cuenta con andenes peatonales, existen bordillos en concreto que no presentan problemas típicos de esta componente. Se recomienda incluir la limpieza de este componente como parte del mantenimiento rutinario del puente.

0 SIN DAÑO O DAÑO INSIGNIFICANTE

TIPO	DESCRIPCIÓN	UNIDAD	CANTIDAD	VALOR UNITARIO	VALOR PARCIAL
10	LIMPIEZA	ML	92	2,294	211,048
<b>TOTAL INTERVENCIÓN</b>					<b>211,048</b>

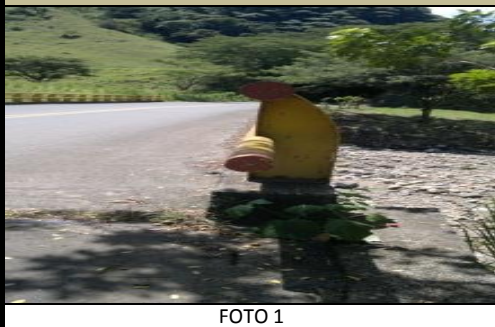
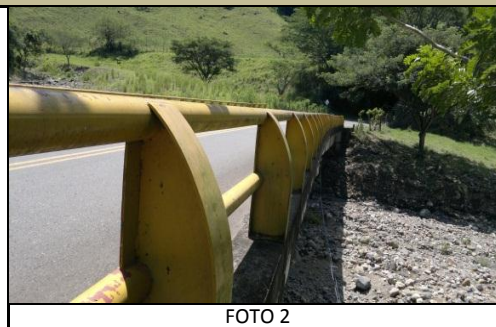
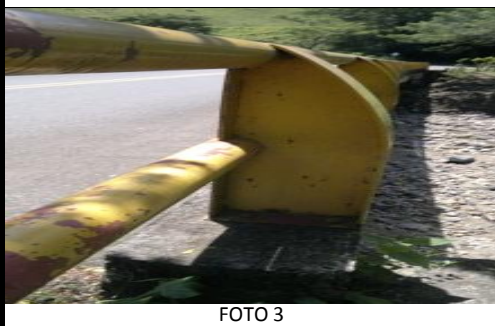
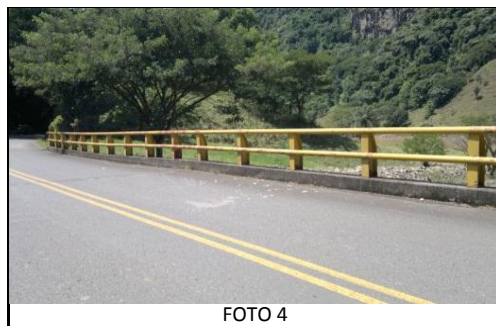
El puente presenta barandas metálicas en ambos lados de la calzada, estas se conforman de parales en lamina, pasamanos tubulares 4" pintados de color amarillo, las barandas se encuentran ancladas a los bordillos por medio de pernos de anclaje. No se evidencia lesiones por impacto ni corrosión, sin embargo se aprecian desprendimientos de pintura, se hace necesaria la intervención con pintura como parte de mantenimiento rutinario.

1	DAÑO PEQUEÑO PERO REPARACIÓN NO ES NECESARIA (EXCEPTO MANTENIMIENTO MENOR)
---	--

TIPO	DESCRIPCIÓN	UNIDAD	CANTIDAD	VALOR UNITARIO	VALOR PARCIAL
10	LIMPIEZA	ML	230	4,516	1,038,680
40	PINTURA DE ACERO	ML	230	25,784	5,930,320
<b>TOTAL INTERVENCIÓN</b>					<b>6,969,000</b>

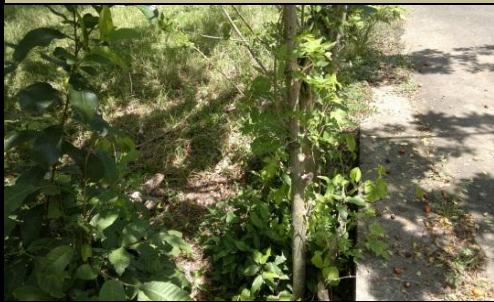
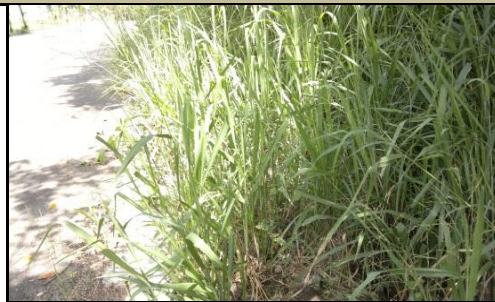
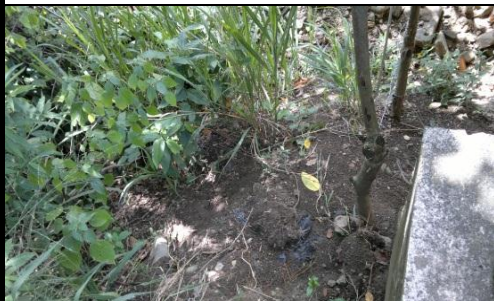
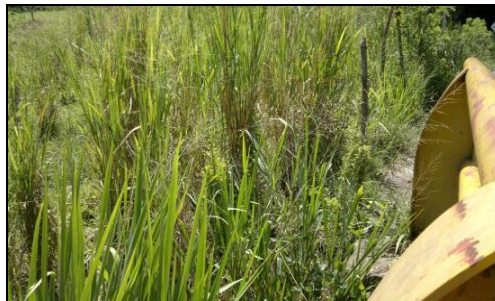
El puente presenta conos de derrame en suelo natural, con pendiente bien definida, no representa problemas de inestabilidad para la vía y la subestructura. Es necesario realizar limpieza de este componente como parte del mantenimiento rutinario para el puente.

0 SIN DAÑO O DAÑO INSIGNIFICANTE

TIPO	DESCRIPCIÓN	UNIDAD	CANTIDAD	VALOR UNITARIO	VALOR PARCIAL
10	LIMPIEZA	M2	80	2,686	214,880
<b>TOTAL INTERVENCIÓN</b>					<b>214,880</b>

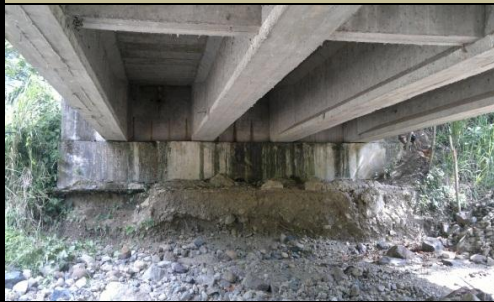
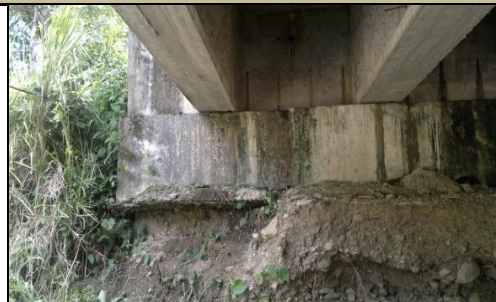
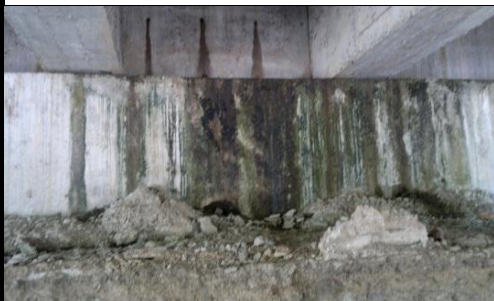
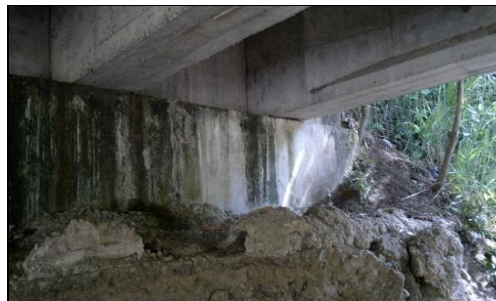
El puente presenta estribos en cajón de concreto. Se observan suciedades por filtraciones de agua escorrentía a través de las juntas de expansión del puente. Se hace necesaria la limpieza de los estribos después de la debida intervención de las juntas. No se aprecian problemas sobre el concreto.

0 SIN DAÑO O DAÑO INSIGNIFICANTE

TIPO	DESCRIPCIÓN	UNIDAD	CANTIDAD	VALOR UNITARIO	VALOR PARCIAL
10	LIMPIEZA	M2	20	11,699	233,980
<b>TOTAL INTERVENCIÓN</b>					<b>233,980</b>

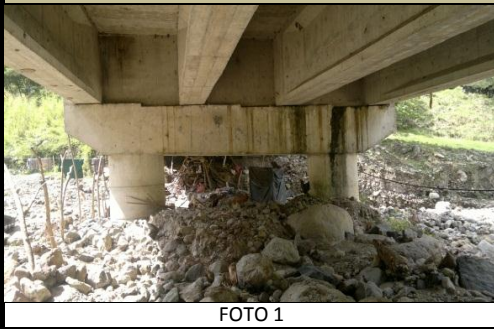
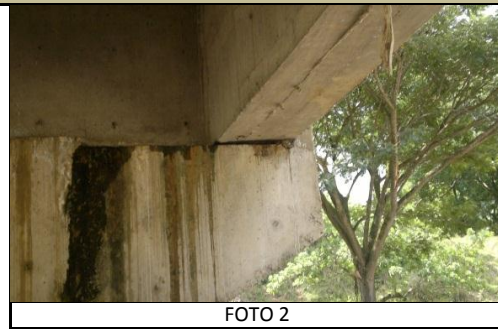
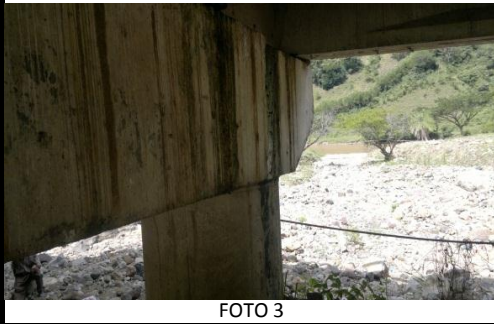
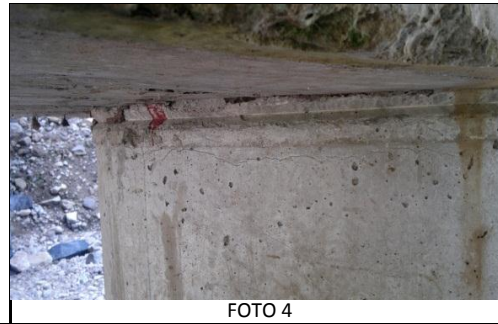
Se observa una pila central de 2.34 m de altura; esta se encuentra conformada por dos columnas circulares con viga cabezal común. Se observa fisura en viga cabezal con espesor menor a 0.2 mm, al igual que en la columna derecha de la pila central. Además, suciedades por agua escorrentía que ingresa por las juntas de expansión. Se requiere realizar limpieza del componente y sello de las fisuras encontradas.

3 DAÑO SIGNIFICATIVO, REPARACIÓN NECESARIA MUY PRONTO

TIPO	DESCRIPCIÓN	UNIDAD	CANTIDAD	VALOR UNITARIO	VALOR PARCIAL
10	LIMPIEZA	M2	30	26,856	805,680
Z	SELLO DE FISURAS CON RESINA EPOXICA	ML	2	452,036	904,072
<b>TOTAL INTERVENCIÓN</b>					<b>1,709,752</b>

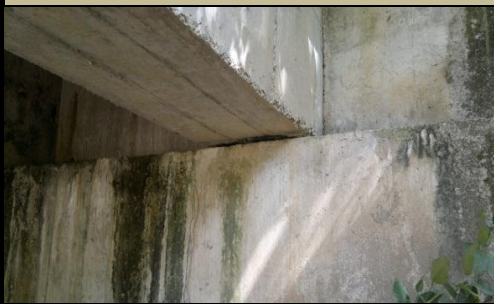
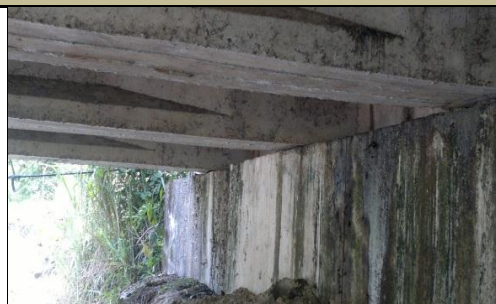
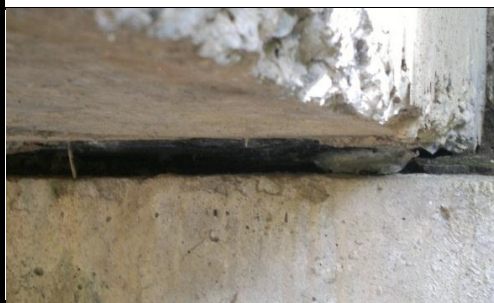
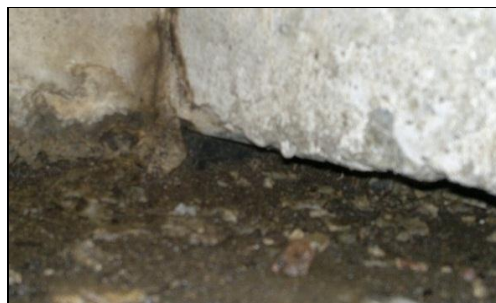
Los apoyos fijos entre vigas y estribos están compuestos de laminas de neopreno, se deben limpiar. Vigas simplemente apoyadas en ambos extremos sobre placas de neopreno, en general se observan en buen estado, se hace necesario labores de limpieza y evitar las filtraciones de agua por las juntas de expansión.

0 SIN DAÑO O DAÑO INSIGNIFICANTE

TIPO	DESCRIPCIÓN	UNIDAD	CANTIDAD	VALOR UNITARIO	VALOR PARCIAL
10	LIMPIEZA	UND	16	31,191	499,056
<b>TOTAL INTERVENCIÓN</b>					<b>499,056</b>

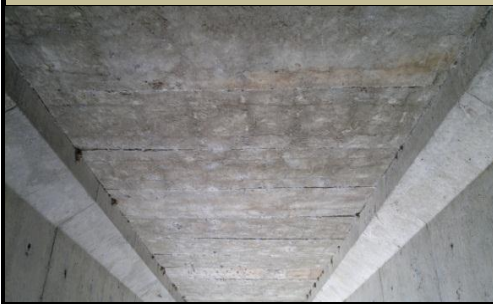
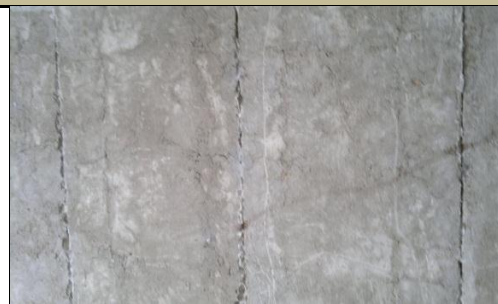
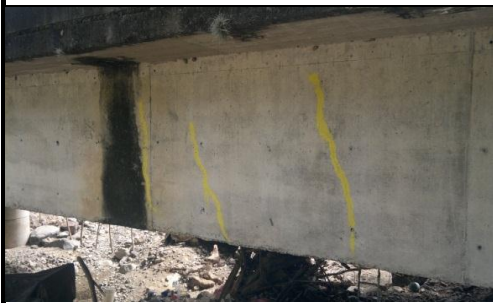
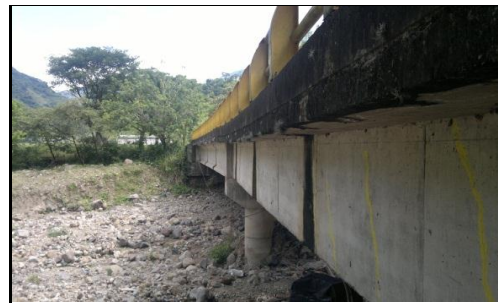
La configuración estructural de la losa para la sección 1 es en plaquetas prefabricadas, las cuales en el momento de la inspección no presentan problemas. Mientras que en la sección 2 la losa es monolítica en concreto reforzado in-situ. Se observa en el área del voladizo de la losa grandes humedades con manchas negras, verdes y posibles fluorescencias, con crecimiento de vegetación en los drenes; por lo tanto es necesario que sean prolongados los drenes de la misma, para evitar el progreso de dichas humedades.

3 DAÑO SIGNIFICATIVO, REPARACIÓN NECESARIA MUY PRONTO

TIPO	DESCRIPCIÓN	UNIDAD	CANTIDAD	VALOR UNITARIO	VALOR PARCIAL
10	LIMPIEZA	M2	92	32,198	2,962,216
E	REPARACION DE DRENES	UND	14	74,147	1,038,058
<b>TOTAL INTERVENCIÓN</b>					<b>4,000,274</b>

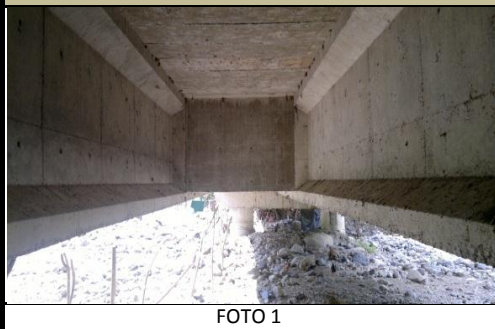
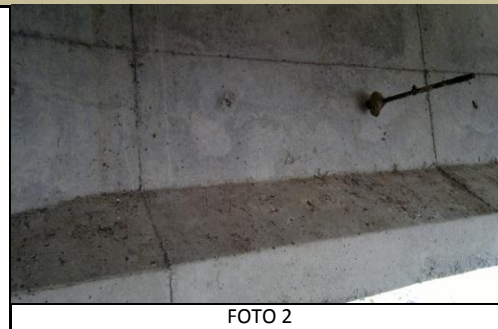
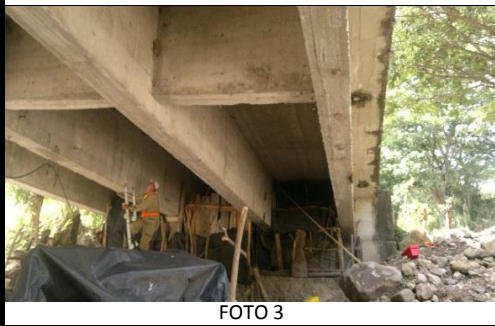
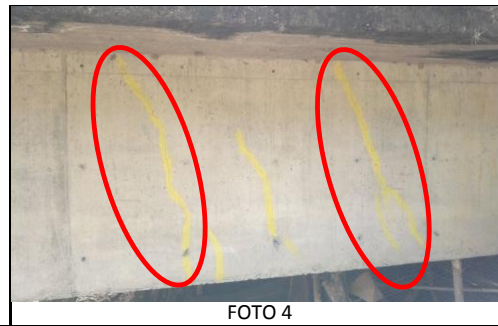
La sección uno del puente la conforman cuatro vigas en concreto postensado, en el momento de la inspección no se observaron problemas propios de esta componente. La sección dos del puente la conforman cuatro vigas en concreto reforzado, en el momento de la inspección se observan fisuras de flexion y cortante mayores a 0.7 mm de espesor en las cuatro vigas. El alcance de la presente inspección no da para determinar el grado de afectacion estructural del concreto y el refuerzo que conforman estas vigas, lo cual justifica la solicitud de una inspeccion especial para este puente.

3 DAÑO SIGNIFICATIVO, REPARACIÓN NECESARIA MUY PRONTO

TIPO	DESCRIPCIÓN	UNIDAD	CANTIDAD	VALOR UNITARIO	VALOR PARCIAL
10	LIMPIEZA	ML	50	21,604	1,080,200
D	INYECCION DE GRIETAS	ML	28	537,554	15,051,512
<b>TOTAL INTERVENCIÓN</b>					<b>16,131,712</b>

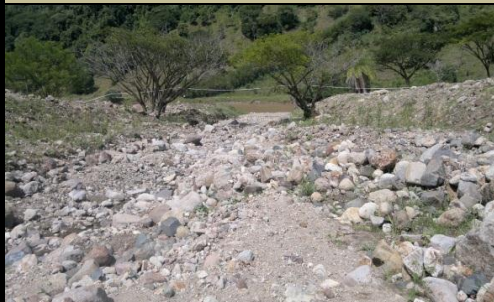
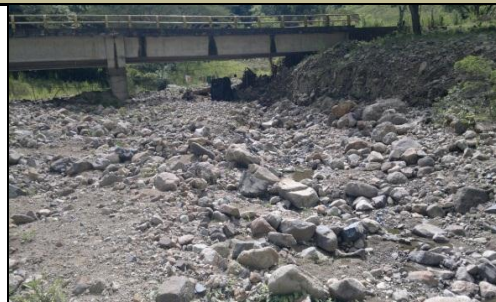
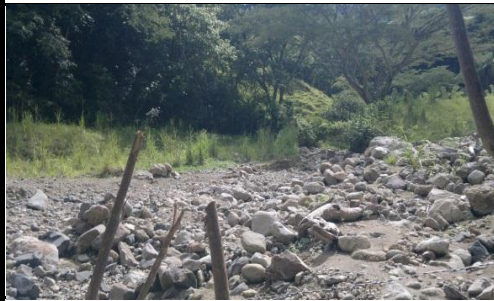
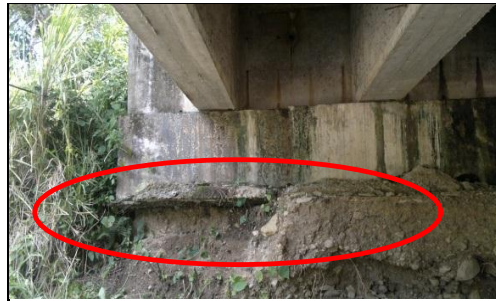
El puente cruza la Quebrada Pto Viejo. En el momento de la inspección no se observó flujo de agua; se evidencia material de arrastre petreo de gran tamaño. Se observa socavación en el ES1. Se deben construir gaviones de protección.

3 DAÑO SIGNIFICATIVO, REPARACIÓN NECESARIA MUY PRONTO

TIPO	DESCRIPCIÓN	UNIDAD	CANTIDAD	VALOR UNITARIO	VALOR PARCIAL
D	GAVIONES	M3	18	111,041	1,998,738
<b>TOTAL INTERVENCIÓN</b>					<b>1,998,738</b>

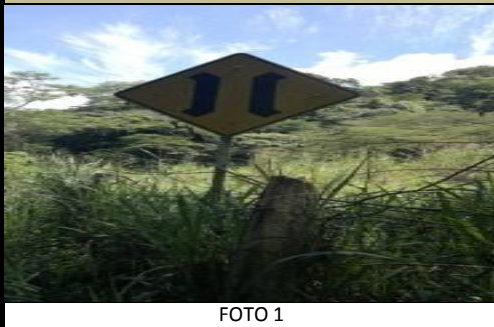
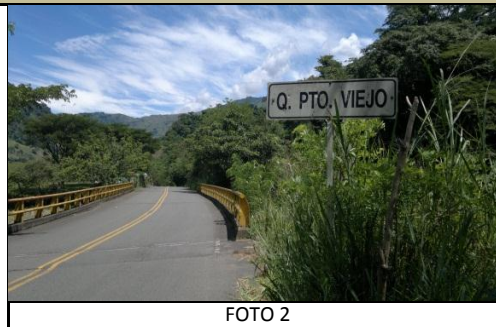
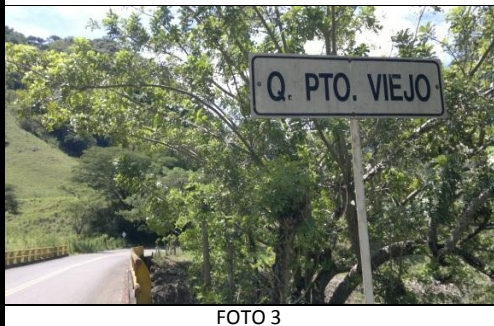
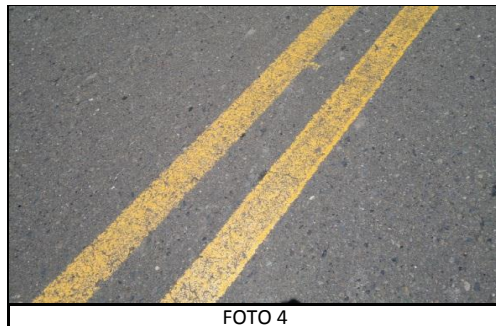
Se observan señales con el nombre de la quebrada y aproximación a puente, en ambos casos se requiere mantenimiento rutinario. Se hace necesario la instalación de señales reglamentarias de capacidad del puente y velocidad máxima en la vía.

1	DAÑO PEQUEÑO PERO REPARACIÓN NO ES NECESARIA (EXCEPTO MANTENIMIENTO MENOR)
---	--

TIPO	DESCRIPCIÓN	UNIDAD	CANTIDAD	VALOR UNITARIO	VALOR PARCIAL
10	LIMPIEZA	UND	4	11,723	46,892
92	COLOCACION SEÑAL	UND	4	158,691	634,764
<b>TOTAL INTERVENCIÓN</b>					<b>681,656</b>

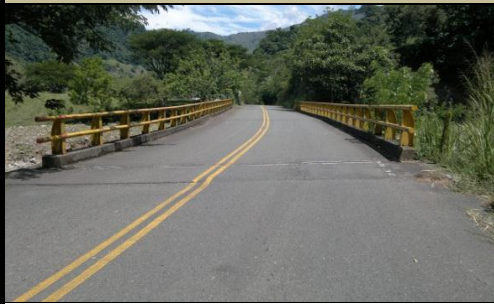
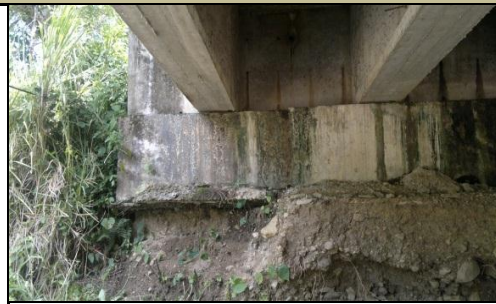
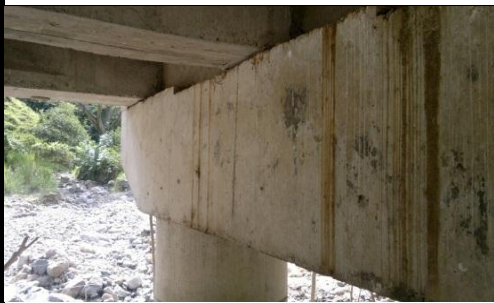
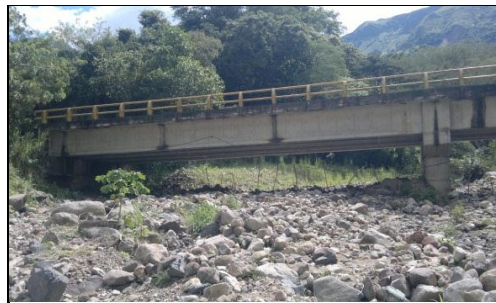
El puente en su componente general se ha calificado como 3, Daño significativo, reparación necesaria muy pronto. Dado que algunos componentes del puente como son el cauce, pilas, losa y las vigas, se encuentran con algunos daños de consideración y requieren pronta intervención, ya que el deterioro progresivo en estos elementos afecta la estabilidad del mismo. además se solicita una inspección especial debido a la gravedad de problema en las vigas longitudinales del la sección 2. Como los problemas se centran en la sección 2, se plantea revisión únicamente para este sector, por tanto, se utiliza clasificación tipo C de complejidad para definir el costo de la inspección especial.

3 DAÑO SIGNIFICATIVO, REPARACIÓN NECESARIA MUY PRONTO

TIPO	DESCRIPCIÓN	UNIDAD	CANTIDAD	VALOR UNITARIO	VALOR PARCIAL
Z	INSPECCIÓN ESPECIAL	GL	1	46,267,625	46,267,625
<b>TOTAL INTERVENCIÓN</b>					<b>46,267,625</b>
