**ESTUDIOS DE INSPECCION E INVENTARIO DE PUENTES  
DE LA RED NACIONAL DE CARRETERAS  
ZONA OCCIDENTE**

**INFORME PUENTE LA COMIA 01-25B02-010.00  
PR 17+0275  
RUTA 25B02 BOLOBOLO - SANTA FE DE ANTIOQUIA  
DEPARTAMENTO ANTIOQUIA**

**INFORME PUENTE LA COMIA  
01-25B02.010.00  
REGIONAL 01 - ANTIOQUIA  
CARRETERA BOLOMBOLO - SANTA FE DE ANTIOQUIA**

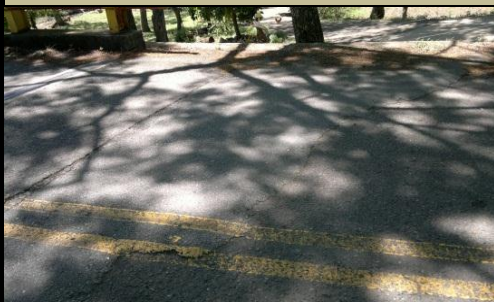
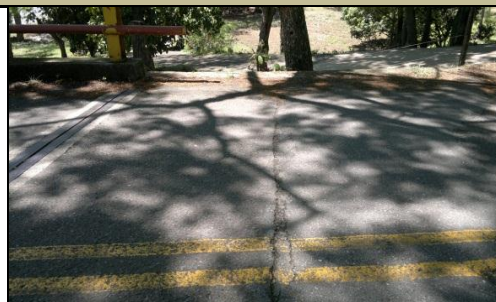
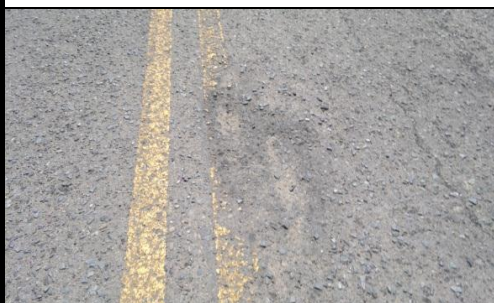
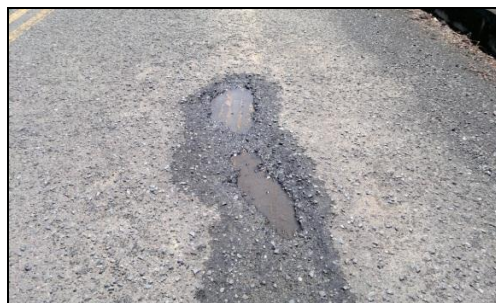
La superficie del puente es una losa de concreto siendo el mismo tablero del puente, la cual presenta un avanzado estado de deterioro generalizado, las lesiones encontradas van desde fisuras transversales y longitudinales, desgaste de la superficie por uso. Dadas las lesiones encontradas se deberá realizar una rehabilitación de la superficie de la rodadura mediante bacheo de la misma. Se cuenta con bombeo hacia los laterales de la vía para evacuar las aguas por los drenes del puente. Se puede observar en las zonas de los accesos como la placa de aproximación se marca sobre la superficie, por lo tanto, es necesario incluir esta zona dentro de la zona a ser tratada en superficie. Se presenta deficiencia en las señalización por desgaste en la demarcación de la vía, se debe mejorar la señalización horizontal.

2 ALGÚN DAÑO, REPARACIÓN NECESARIA CUANDO SE PRESENTE LA OCASIÓN. EL COMPONENTE FUNCIONA COMO SE DISEÑÓ

TIPO	DESCRIPCIÓN	UNIDAD	CANTIDAD	VALOR UNITARIO	VALOR PARCIAL
20	BACHEO DE CARPETA ASFALTICA	M2	100	38,467	3,846,700
27	REPARACION DE DEMARCACION	ML	496	20,716	10,275,136
<b>TOTAL INTERVENCIÓN</b>					<b>14,121,836</b>

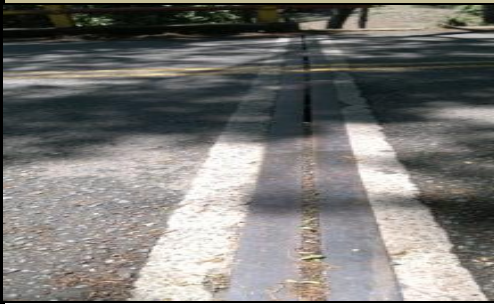
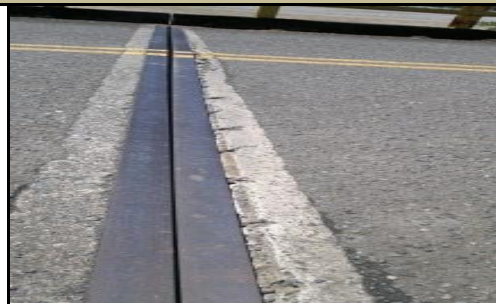
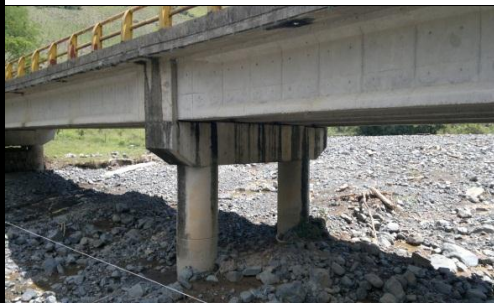
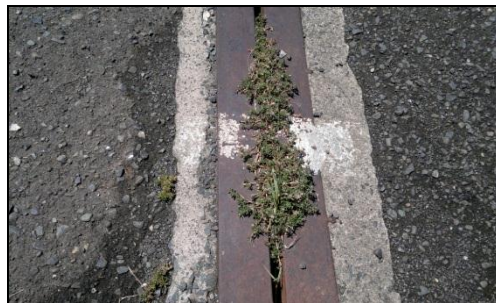
El puente se puede apreciar posibles juntas abiertas con ángulos metálicos, se logra apreciar que las junta no se encuentra funcionando correctamente, presenta saturación de material granular que podría restringir los libres desplazamientos de la superestructuras trayendo posibles problemas para los apoyos y las misma estructura en general. Al realizar inspección en la parte inferior se puede evidenciar la migración de agua desde la superestructura a pilas y estribos. Es necesario realizar limpieza de las juntas y la reposición del sello.

2 ALGÚN DAÑO, REPARACIÓN NECESARIA CUANDO SE PRESENTE LA OCASIÓN. EL COMPONENTE FUNCIONA COMO SE DISEÑÓ

TIPO	DESCRIPCIÓN	UNIDAD	CANTIDAD	VALOR UNITARIO	VALOR PARCIAL
10	LIMPIEZA	ML	45	1,674	75,330
39	REPOSICION DE SELLO	ML	45	35,182	1,583,190
<b>TOTAL INTERVENCIÓN</b>					<b>1,658,520</b>

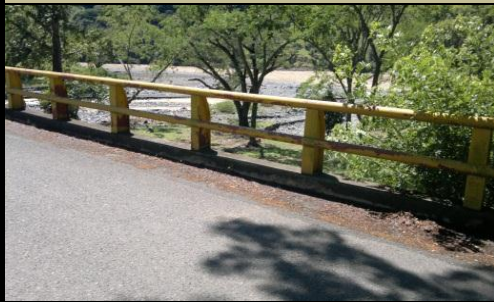
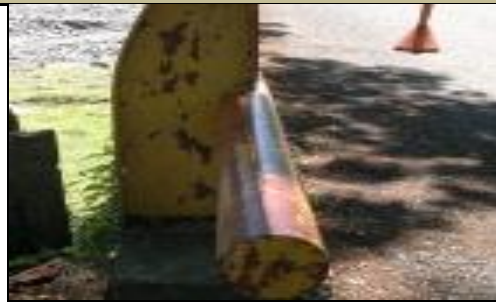
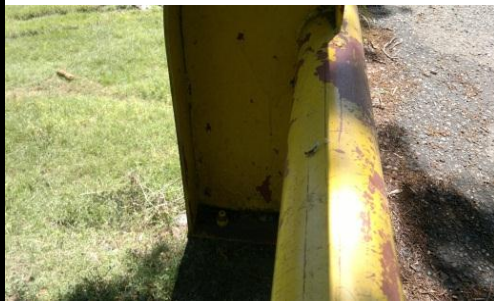
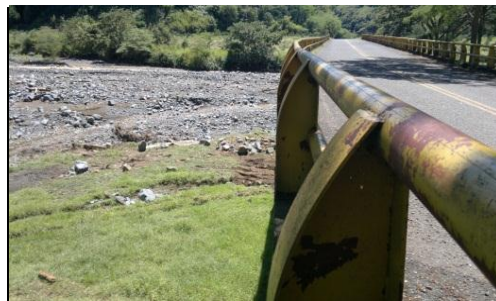
Las barandas del puente son elementos metálicos constituidos de pilastras y dos filas de tubería metálica de diámetro 4". En la inspección se pudo verificar que el componente funciona bien sin embargo se observa deterioro de la pintura superficial sin corrosión, por lo que en el momento del mantenimiento rutinario, se deben limpiar estos elementos y pintar.

1	DAÑO PEQUEÑO PERO REPARACIÓN NO ES NECESARIA (EXCEPTO MANTENIMIENTO MENOR)
---	--

TIPO	DESCRIPCIÓN	UNIDAD	CANTIDAD	VALOR UNITARIO	VALOR PARCIAL
40	PINTURA DE ACERO	ML	245	25,784	6,317,080
10	LIMPIEZA	ML	245	4,516	1,106,420
<b>TOTAL INTERVENCIÓN</b>					<b>7,423,500</b>

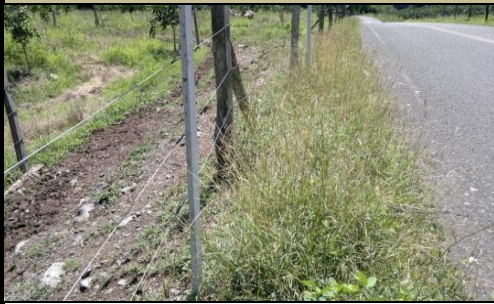
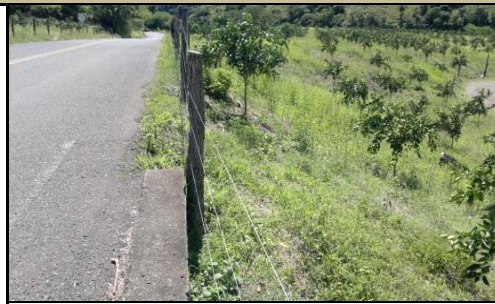
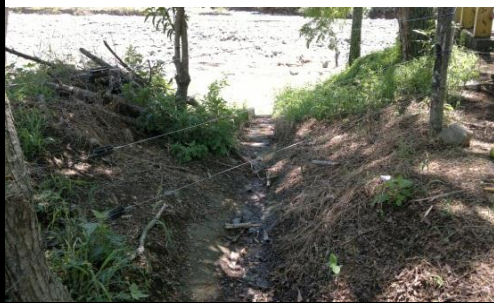
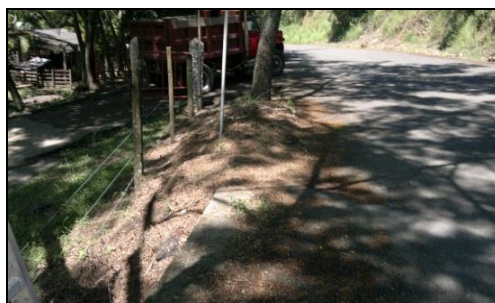
Se hace necesario construir cuneta en el costado izquierdo del AC2 para direccionar de forma correcta las aguas de escorrentia de la superficie hasta el cause. Adicionalmente se debe realizar limpieza de cunetas existentes como parte del mantenimiento rutinario.

3 DAÑO SIGNIFICATIVO, REPARACIÓN NECESARIA MUY PRONTO

TIPO	DESCRIPCIÓN	UNIDAD	CANTIDAD	VALOR UNITARIO	VALOR PARCIAL
10	LIMPIEZA	M2	80	2,686	214,880
D	CONSTRUCCION DE CUNETAS	ML	20	126,480	2,529,600
<b>TOTAL INTERVENCIÓN</b>					<b>2,744,480</b>

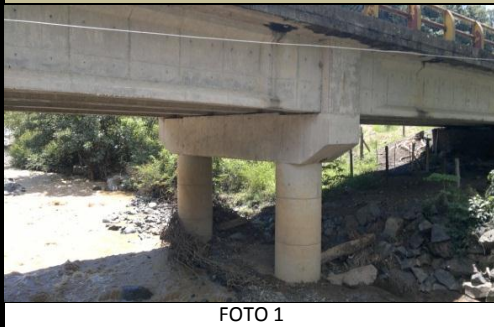
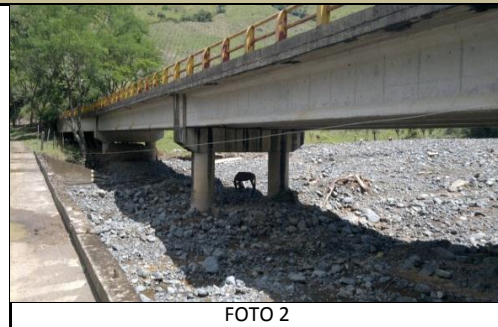
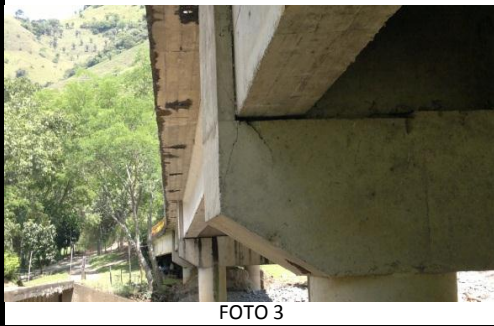
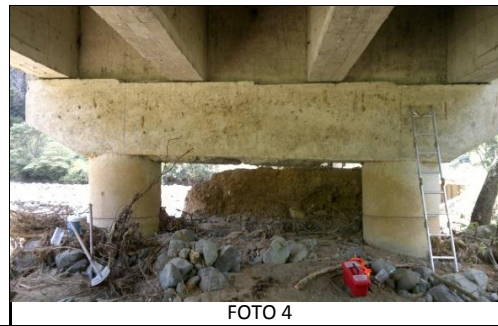
Se observa tres pilas centrales conformada por dos columnas circulares con viga cabezal comun; se observa fisura de flexión en viga cabezal de la PI2 y fisura en hombro derecho de la PI3. Es necesario realizar la reparación de concreto en el hombro afectado y el sello de las fisuras en las viga cabezal.

3 DAÑO SIGNIFICATIVO, REPARACIÓN NECESARIA MUY PRONTO

TIPO	DESCRIPCIÓN	UNIDAD	CANTIDAD	VALOR UNITARIO	VALOR PARCIAL
A	REPARACION DE CONCRETO	M2	1	1,066,417	853,134
Z	SELLO DE FISURAS CON RESINA EPOXICA	ML	2	452,036	904,072
<b>TOTAL INTERVENCIÓN</b>					<b>1,757,206</b>

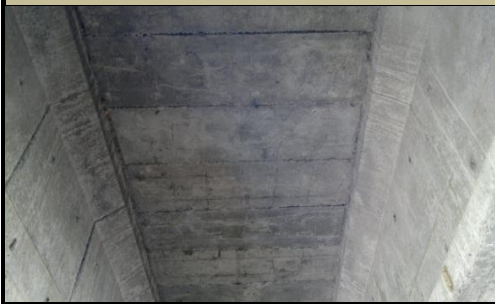
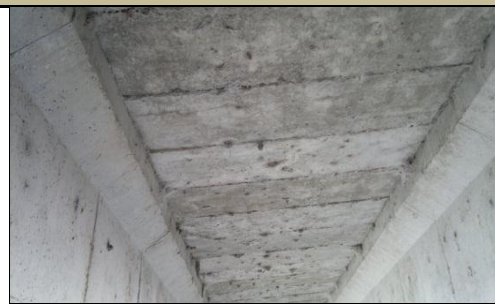
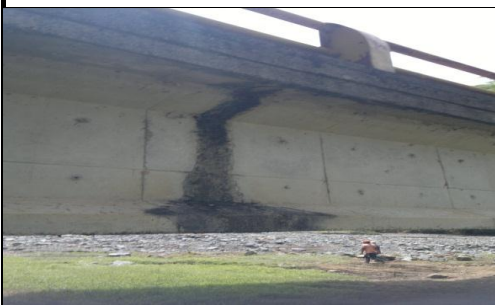
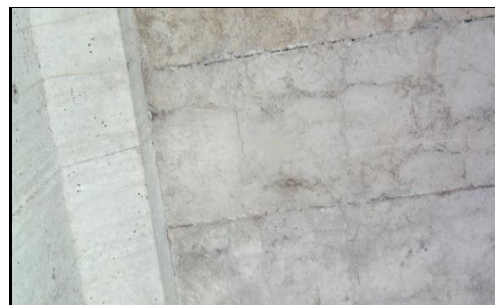
La composición estructural de la losa del puente es en plaquetas prefabricadas en la parte que da hacia el interior de las vigas, estas placas son de la misma longitud o separación entre vigas y ancho de 0.30 m. Se observa en el área del voladizo de la losa grandes humedades con manchas negras, verdes y posibles fluorescencias, con crecimiento de vegetación en los drenes; por lo tanto es necesario que sean prolongados los drenes de la misma, para evitar el progreso de dichas humedades.

3 DAÑO SIGNIFICATIVO, REPARACIÓN NECESARIA MUY PRONTO

TIPO	DESCRIPCIÓN	UNIDAD	CANTIDAD	VALOR UNITARIO	VALOR PARCIAL
E	REPARACION DE DRENES	UND	24	74,147	1,779,528
10	LIMPIEZA	M2	244	32,198	7,856,312
<b>TOTAL INTERVENCIÓN</b>					<b>9,635,840</b>

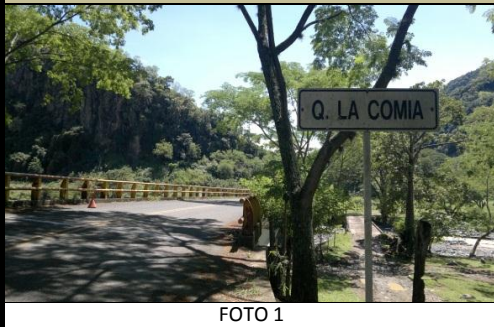
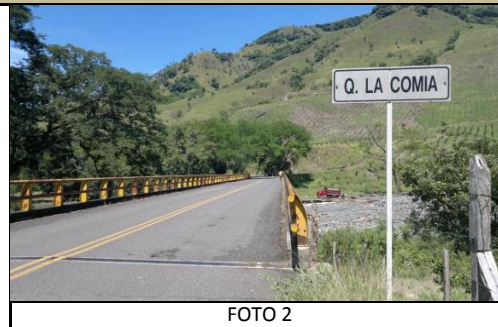
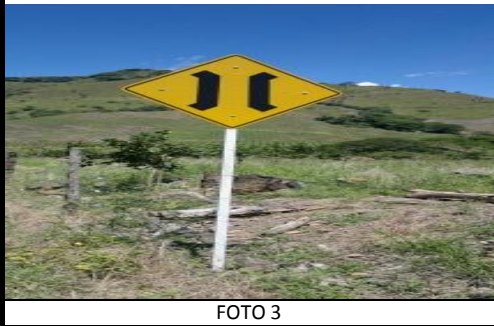
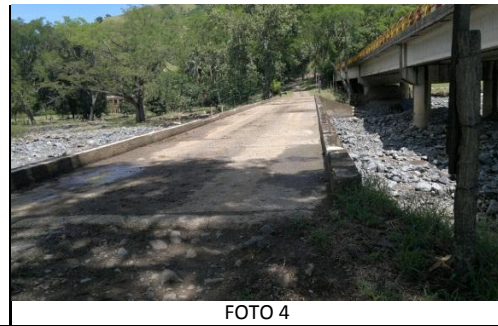
Se observan señales con el nombre de la quebrada y aproximación a puente, en ambos casos se requiere mantenimiento rutinario. Se observa también una variante a un costado del puente, en condiciones de tránsito regular. Es necesario realizar la instalación de las señales de velocidad máxima y de capacidad de carga.

1	DAÑO PEQUEÑO PERO REPARACIÓN NO ES NECESARIA (EXCEPTO MANTENIMIENTO MENOR)
---	--

TIPO	DESCRIPCIÓN	UNIDAD	CANTIDAD	VALOR UNITARIO	VALOR PARCIAL
10	LIMPIEZA	UND	4	11,723	46,892
92	COLOCACION SEÑAL	UND	4	158,691	634,764
<b>TOTAL INTERVENCIÓN</b>					<b>681,656</b>
