**ESTUDIOS DE INSPECCION E INVENTARIO DE PUENTES  
DE LA RED NACIONAL DE CARRETERAS  
ZONA OCCIDENTE**

**INFORME PUENTE GUASIMAL 01-25B02-011.00  
PR 18+0940  
RUTA 25B02 BOLOBOLO - SANTA FE DE ANTIOQUIA  
DEPARTAMENTO ANTIOQUIA**

**INFORME PUENTE GUASIMAL  
01-25B02.011.00  
REGIONAL 01 - ANTIOQUIA  
CARRETERA BOLOMBOLO - SANTA FE DE ANTIOQUIA**

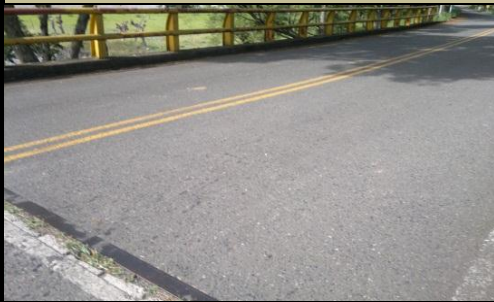
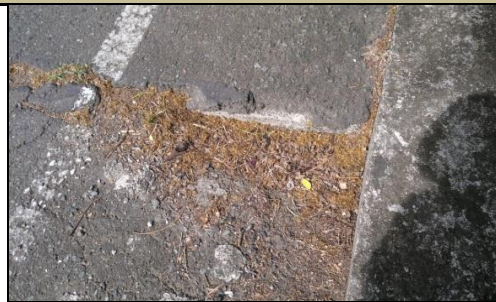
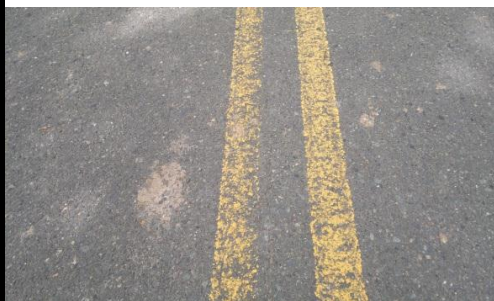
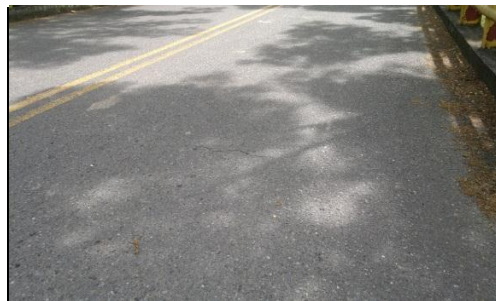
La superficie del puente es una carpeta asfáltica, en la cual no se observan lesiones; se evidencia el reciente mantenimiento de la misma, mediante bacheo asfáltico. Presenta un leve desgaste superficial; sin embargo no requiere intervención. Se cuenta con bombeo hacia los laterales de la vía para evacuar las aguas por los drenes del puente. Se aprecia un deterioro importante en la zona de los accesos lo que hace necesario la intervención de los mismos, se debe realizar la renivelación de los accesos y su posterior bacheo. Se cuenta con buena señalización horizontal o demarcación en la vía, deberá ser repuesta la señalización en la zona de los accesos que será intervenida.

2 ALGÚN DAÑO, REPARACIÓN NECESARIA CUANDO SE PRESENTE LA OCASIÓN. EL COMPONENTE FUNCIONA COMO SE DISEÑÓ

TIPO	DESCRIPCIÓN	UNIDAD	CANTIDAD	VALOR UNITARIO	VALOR PARCIAL
22	RENIVELACION	M2	32	94,573	3,026,336
20	BACHEO DE CARPETA ASFALTICA	M2	32	38,467	1,230,944
27	REPARACION DE DEMARCACION	ML	16	20,716	331,456
<b>TOTAL INTERVENCIÓN</b>					<b>4,588,736</b>

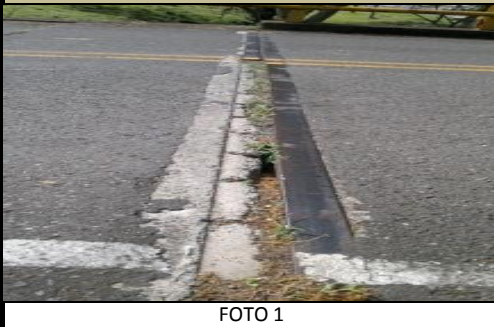
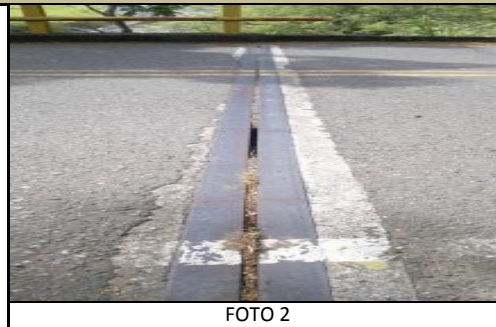
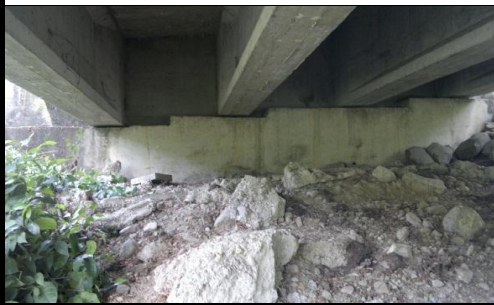
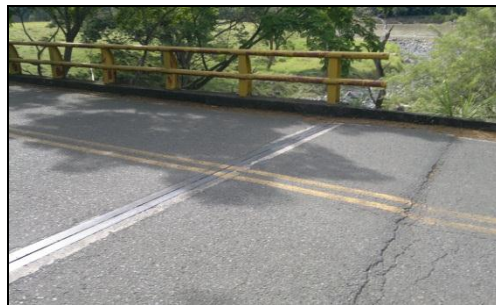
Durante la inspección se observa un dispositivo de junta en ángulos metálicos. Al realizar inspección en la parte inferior del puente, se puede observar que no existe migración de agua desde la superficie; esto permite determinar que el sello funciona de forma correcta. Se observa pérdida del ángulo metálico en la mitad de la junta del AC2. Se requiere la reposición del ángulo para garantizar el sello de la junta.

3 DAÑO SIGNIFICATIVO, REPARACIÓN NECESARIA MUY PRONTO

TIPO	DESCRIPCIÓN	UNIDAD	CANTIDAD	VALOR UNITARIO	VALOR PARCIAL
A	REPARACIÓN DE JUNTA	ML	5	46,890	234,450
<b>TOTAL INTERVENCIÓN</b>					<b>234,450</b>

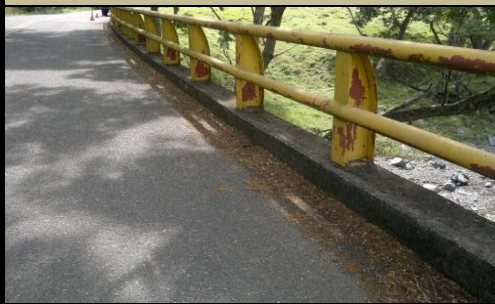
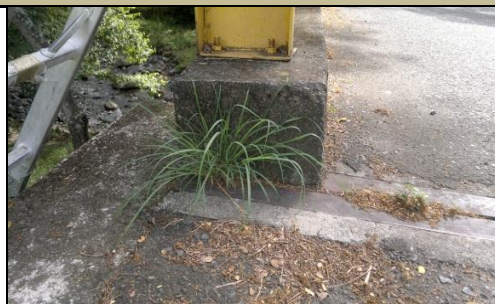
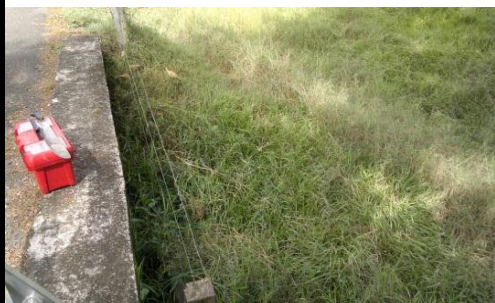
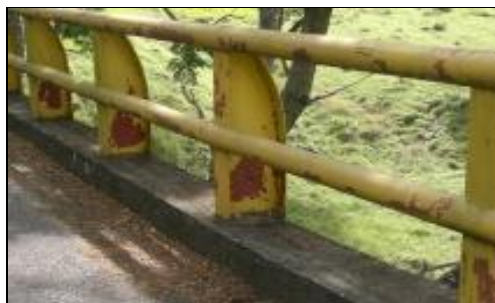
El puente no cuenta con andenes peatonales, pero presenta bordillos rectangulares en concreto a ambos lados de la calzada. El estado general de este componente es bueno, no se requiere ningún tipo de actividad para este componente.

0 SIN DAÑO O DAÑO INSIGNIFICANTE

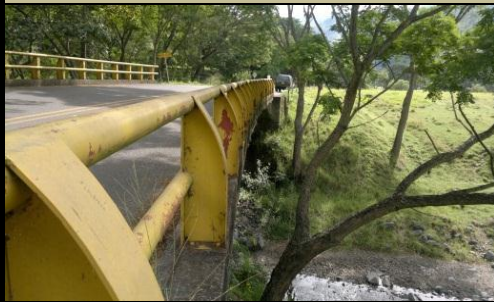
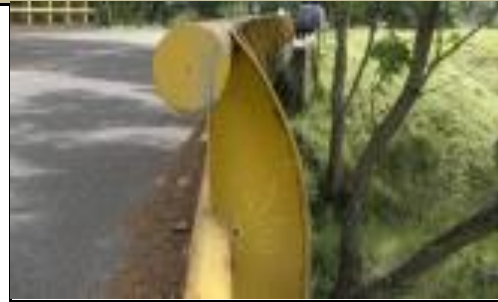
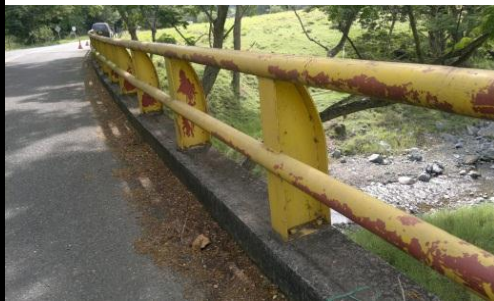
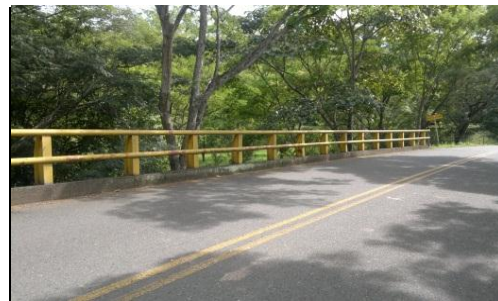
El puente presenta barandas metálicas en ambos lados de la calzada, estas se conforman de parales en lamina, pasamanos tubulares 4" pintados de color amarillo, las barandas se encuentran ancladas a los bordillos por medio de pernos de anclaje. No se evidencia lesiones por impacto ni corrosión, sin embargo se aprecian desprendimientos de pintura, se hace necesaria la intervención con pintura como parte de mantenimiento rutinario.

1 DAÑO PEQUEÑO PERO REPARACIÓN NO ES NECESARIA (EXCEPTO MANTENIMIENTO MENOR)

TIPO	DESCRIPCIÓN	UNIDAD	CANTIDAD	VALOR UNITARIO	VALOR PARCIAL
40	PINTURA DE ACERO	ML	150	25,784	3,867,600
10	LIMPIEZA	ML	150	4,516	677,400
<b>TOTAL INTERVENCIÓN</b>					<b>4,545,000</b>

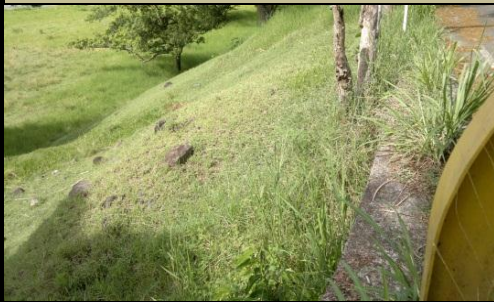
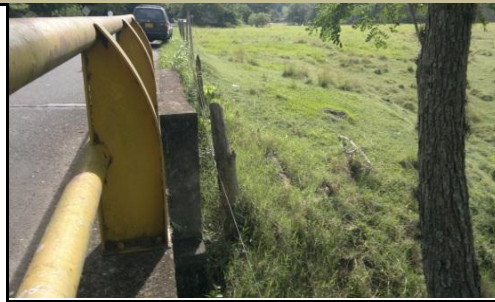
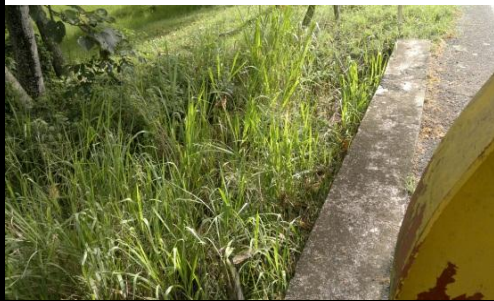
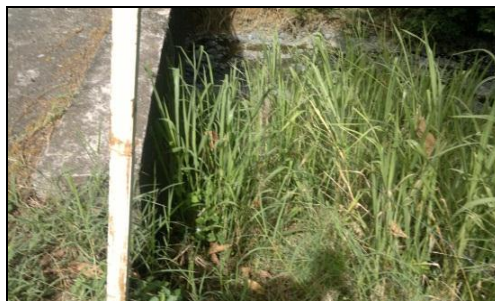
El puente presenta conos de derrame en suelo natural, con pendiente bien definida, no representa problemas de inestabilidad para la vía y la subestructura. Por tanto no es necesario ningún tipo de intervención.

0 SIN DAÑO O DAÑO INSIGNIFICANTE

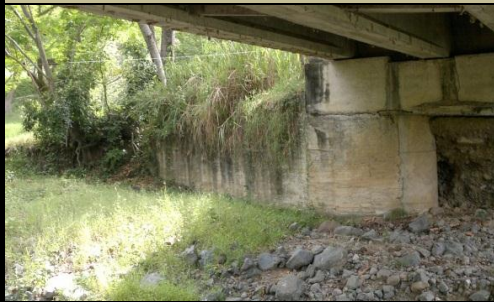
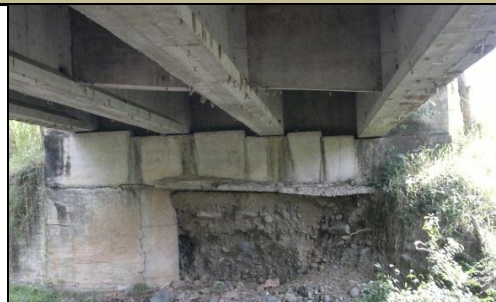
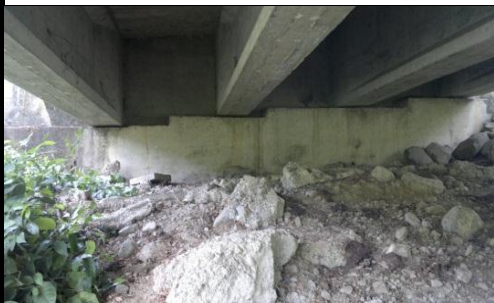
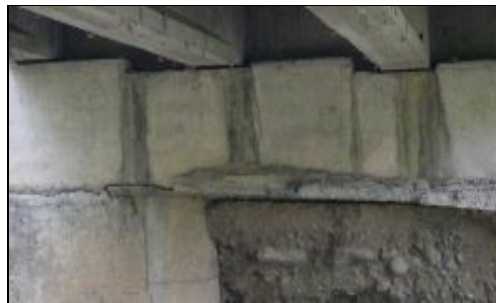
Los estribos del puente estan compuestos de una viga cabezal comun con dos columnas circulares enterradas. El material granular que existe bajo el ES2 se esta erosionando. Se recomienda la colocación de gaviones para proteger contra la posible erosión que pudiese causar la quebrada en el estribo .

2 ALGÚN DAÑO, REPARACIÓN NECESARIA CUANDO SE PRESENTE LA OCASIÓN. EL COMPONENTE FUNCIONA COMO SE DISEÑÓ

TIPO	DESCRIPCIÓN	UNIDAD	CANTIDAD	VALOR UNITARIO	VALOR PARCIAL
36	COLOCACION DE GAVIONES	M3	8	150,322	1,202,576
<b>TOTAL INTERVENCIÓN</b>					<b>1,202,576</b>

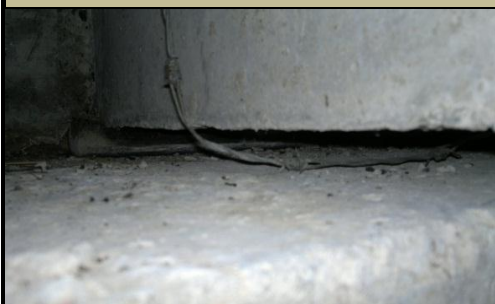
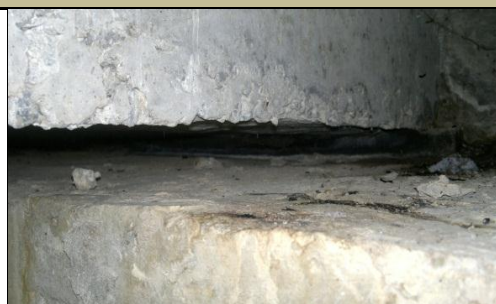
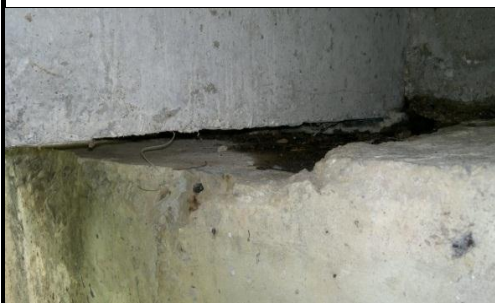
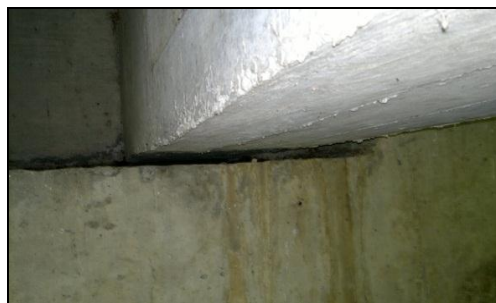
Los apoyos fijos en ambos estribos, están compuestos por placas de neopreno en las cuales no se observan daño de consideración, por lo tanto no se requiere de ningún tipo de intervención en esta componente.

0 SIN DAÑO O DAÑO INSIGNIFICANTE

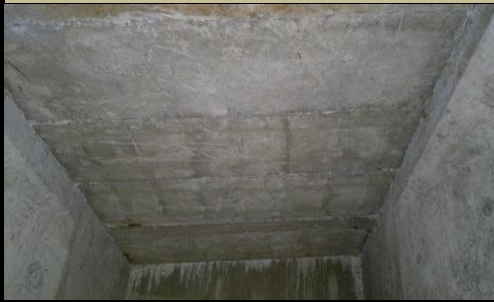
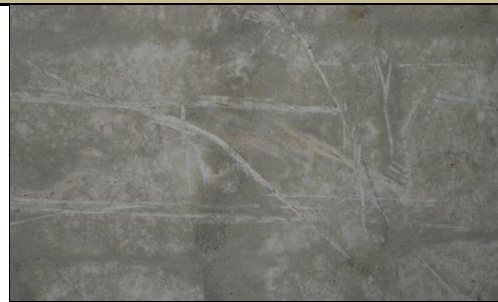
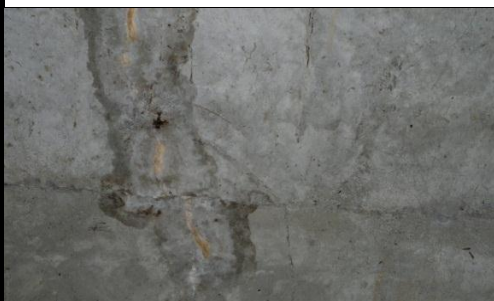
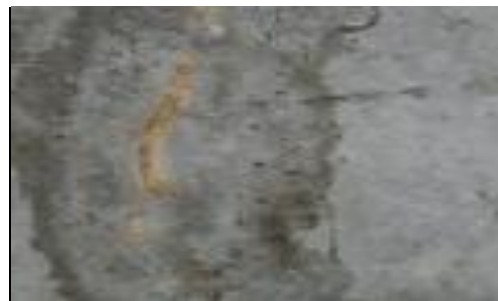
La composición estructural de la losa del puente es en plaquetas prefabricadas en la parte que da hacia el interior de las vigas, estas placas son de la misma longitud o separación entre vigas y ancho de 0.30 m. Se observan algunas fisuras en plaquetas prefabricadas, incluso con filtración de agua. Se recomienda realizar la inyección de las grietas con resina al igual que se recomienda realizar el mejoramiento de los drenes para evitar la formación de humedad en las vigas laterales.

3 DAÑO SIGNIFICATIVO, REPARACIÓN NECESARIA MUY PRONTO

- Es necesario realizar las reparaciones en la losa. Las fisuras en la placa han generado infiltración que afecta el acero de refuerzo. El tratamiento superficial del concreto resulta fundamental para detener los procesos de corrosión que se han iniciado en el componente.

TIPO	DESCRIPCIÓN	UNIDAD	CANTIDAD	VALOR UNITARIO	VALOR PARCIAL
D	INYECCION DE GIRETAS CON EPOXY/RESINA	ML	5	542,739	2,713,695
E	REPARACION DE DRENES	UND	8	74,147	593,176
<b>TOTAL INTERVENCIÓN</b>					<b>3,306,871</b>

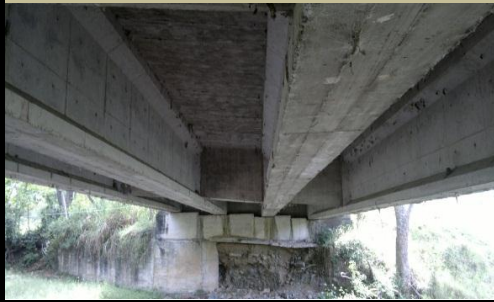
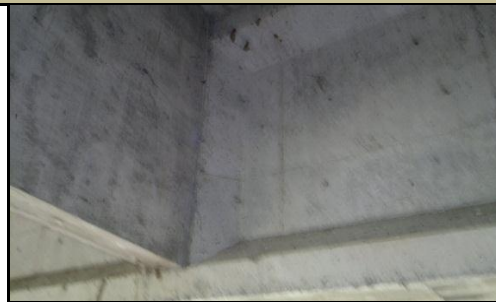
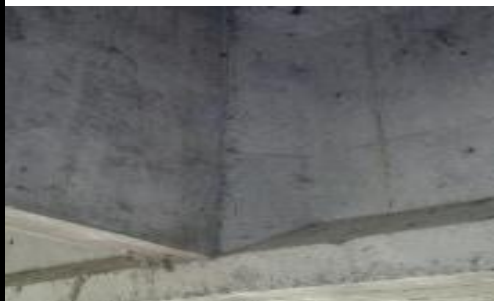
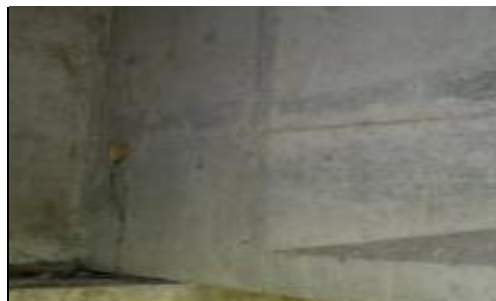
El puente presenta un sistema de 4 vigas longitudinales en concreto postensado y vigas-riostras en concreto reforzado, estas se encuentran simplemente apoyadas en placa de neopreno en los estribos. Las vigas se encuentran en buen estado, no presenta daños que comprometan la estabilidad o vida útil del elemento estructural, por tanto, no requieren de ningún tipo de intervención.

0 SIN DAÑO O DAÑO INSIGNIFICANTE

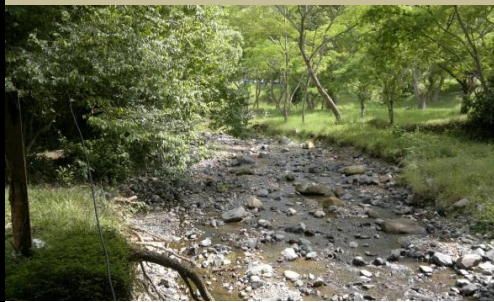
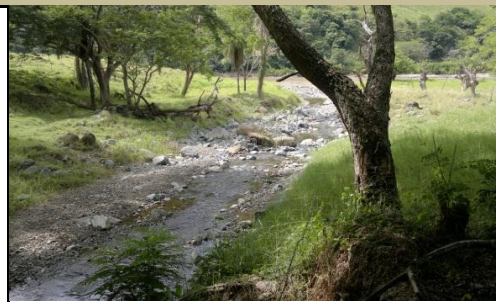
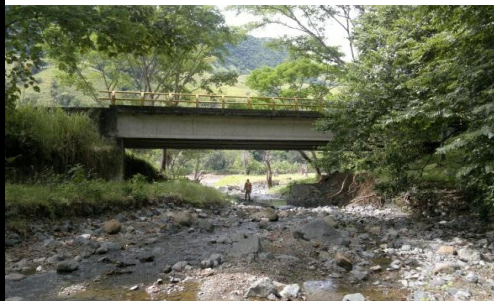
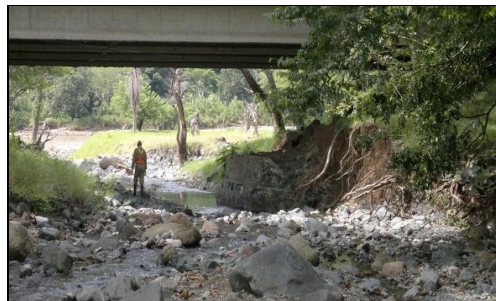
El puente cruza la Quebrada Guasimal, se observa flujo lento, se evidencia material de arrastre petreo de tamaño medio. No se observan problemas de socavacion en otros elementos del puente. Ancho aproximado 6 metros. No se requiere ningún tipo de actividad para el componente.

0 SIN DAÑO O DAÑO INSIGNIFICANTE

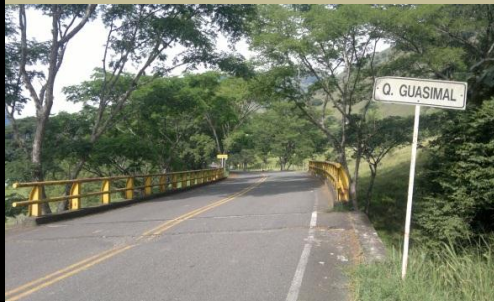
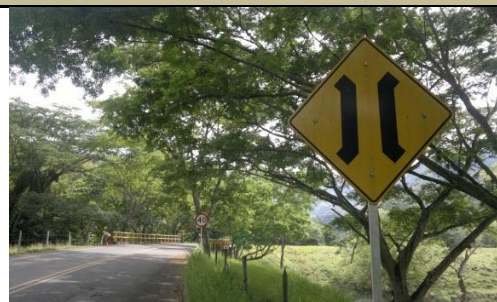
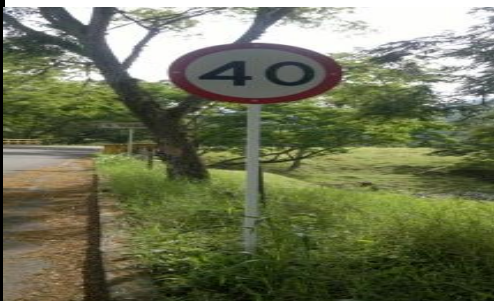
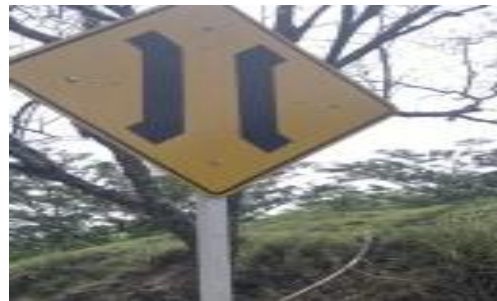
Se observan señales con el nombre de la quebrada y aproximación a puente y velocidad máxima. Únicamente hace falta la señal con la capacidad de carga máxima. Las señales existentes requieren mantenimiento rutinario.

1 DAÑO PEQUEÑO PERO REPARACIÓN NO ES NECESARIA (EXCEPTO MANTENIMIENTO MENOR)

TIPO	DESCRIPCIÓN	UNIDAD	CANTIDAD	VALOR UNITARIO	VALOR PARCIAL
10	LIMPIEZA	UND	6	11,723	70,338
92	COLOCACION SEÑAL	UND	2	158,691	317,382
<b>TOTAL INTERVENCIÓN</b>					<b>387,720</b>

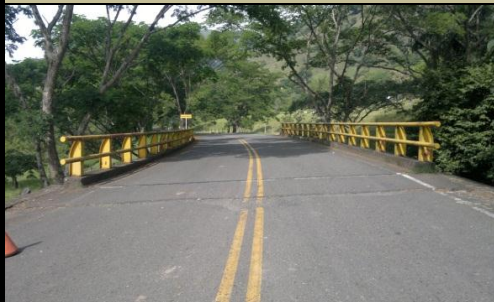
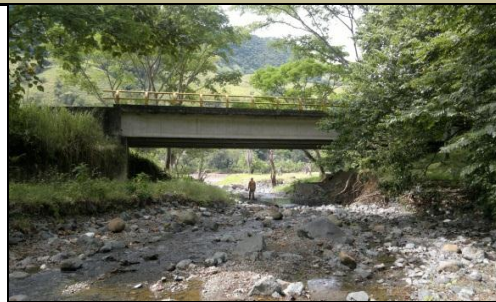
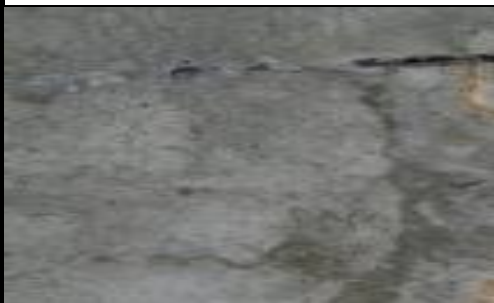
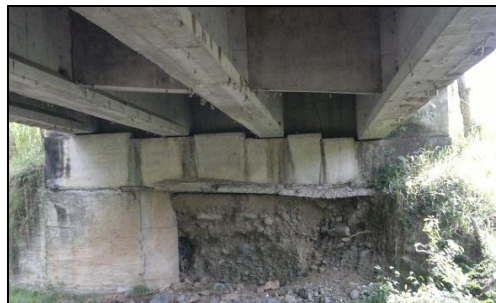
El puente en su componente general se ha calificado como 2, algún daño, reparación necesaria cuando se presente la ocasión. El componente funciona como se diseñó. Dado que algunos componentes del puente como son las vigas, los estribos y aletas, son componentes de gran importancia y se encuentran en perfecto estado de funcionalidad, solo requieren labores de limpieza, de igual forma se hace necesaria la reparación de la carpeta asfáltica en los accesos, juntas de expansión y losa. El deterioro progresivo en estos elementos afecta la estabilidad o nivel de servicio del mismo.

2 ALGÚN DAÑO, REPARACIÓN NECESARIA CUANDO SE PRESENTE LA OCASIÓN. EL COMPONENTE FUNCIONA COMO SE DISEÑÓ
