**ESTUDIOS DE INSPECCION E INVENTARIO DE PUENTES  
DE LA RED NACIONAL DE CARRETERAS  
ZONA OCCIDENTE**

**INFORME PUENTE LA PIÑONA 01-25B02-012.00  
PR 22+0704  
RUTA 25B02 BOLOBOLO - SANTA FE DE ANTIOQUIA  
DEPARTAMENTO ANTIOQUIA**

**INFORME PUENTE LA PIÑONA  
01-25B02.012.00  
REGIONAL 01 - ANTIOQUIA  
CARRETERA BOLOMBOLO - SANTA FE DE ANTIOQUIA**

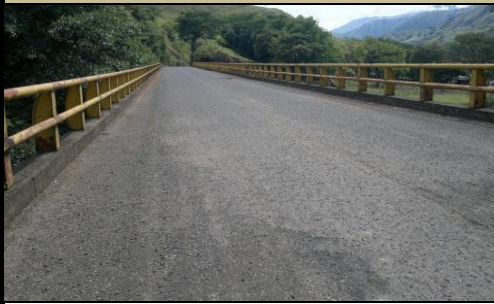
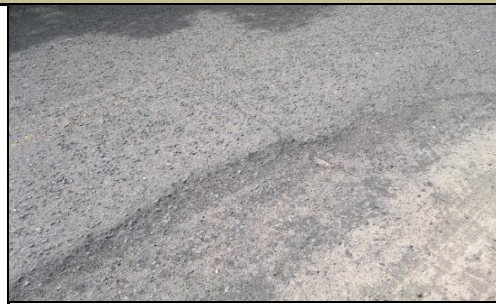
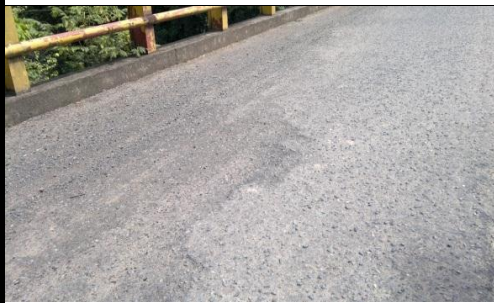
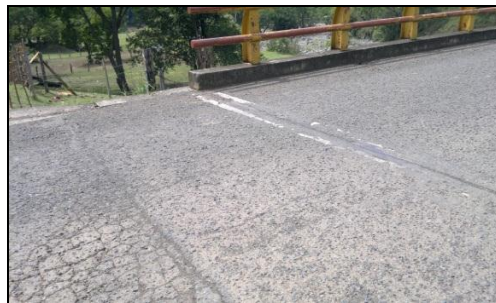
La superficie del puente es en asfalto, se observa piel de cocodrilo y baches ojo de pescado en losas de acceso uno y dos, perdida total por desgaste del material granular fino. Perdida de propiedades estructurales del asfalto sobre la losa del puente.

3 DAÑO SIGNIFICATIVO, REPARACIÓN NECESARIA MUY PRONTO

TIPO	DESCRIPCIÓN	UNIDAD	CANTIDAD	VALOR UNITARIO	VALOR PARCIAL
A	CAMBIO DEL PAVIMENTO ASFALTICO	M2	1,226	71,838	88,073,388
<b>TOTAL INTERVENCIÓN</b>					<b>88,073,388</b>

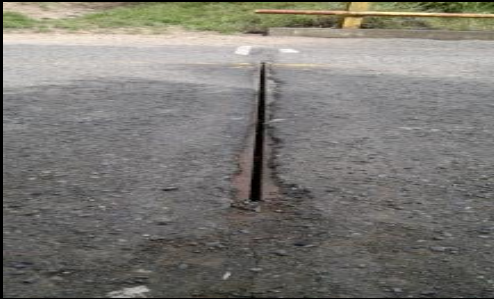
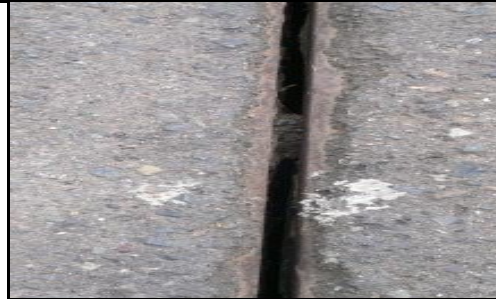
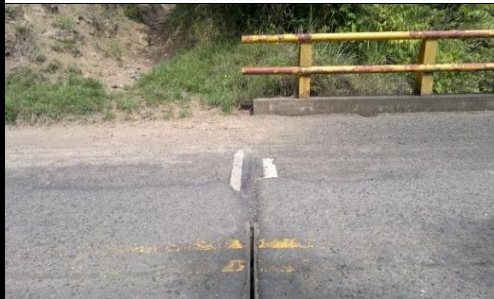
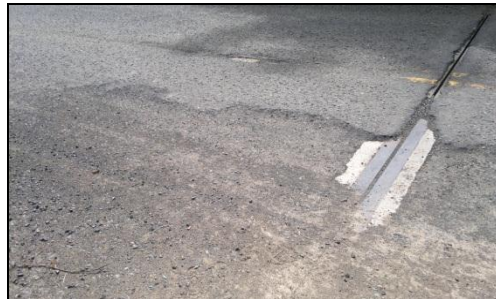
Las juntas de expansión centrales y extremas del puente están conformadas por ángulos metálicos cubiertos de asfalto, se observa pérdida de recubrimiento asfáltico y pérdida del sello. Al realizar la inspección a la superestructura se puede observar la migración de agua desde la superficie. Es necesario realizar la reparación de las juntas.

3 DAÑO SIGNIFICATIVO, REPARACIÓN NECESARIA MUY PRONTO

TIPO	DESCRIPCIÓN	UNIDAD	CANTIDAD	VALOR UNITARIO	VALOR PARCIAL
A	REPARACIÓN DE JUNTA	ML	42	46,890	1,969,380
<b>TOTAL INTERVENCIÓN</b>					<b>1,969,380</b>

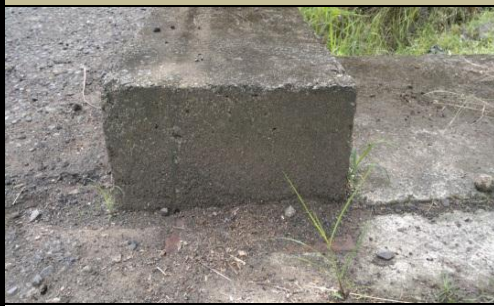
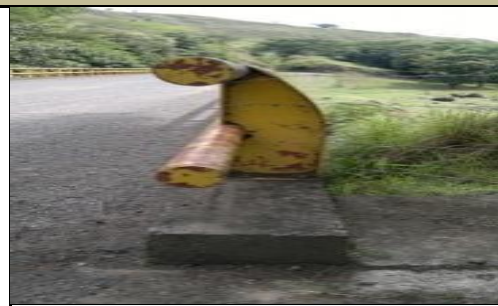
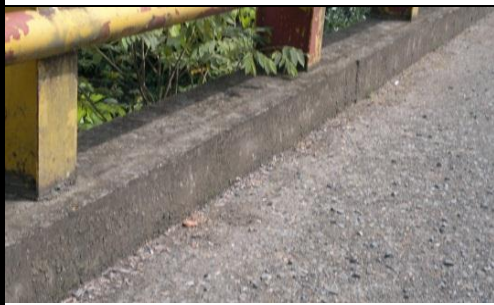
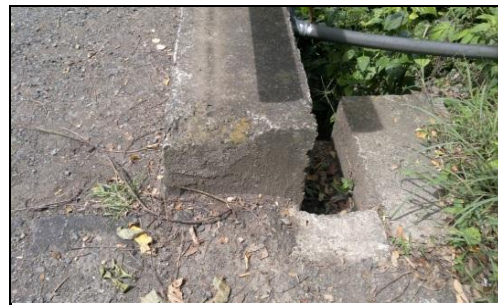
En el puente no existen andenes peatonales, los bordillos son rectangulares en concreto reforzado, sobre estos se anclan las barandas metálicas del puente por medio de pernos, en el momento de la inspección se pudo evidenciar pérdida de sección en bordillo izquierdo AC2.

1	DAÑO PEQUEÑO PERO REPARACIÓN NO ES NECESARIA (EXCEPTO MANTENIMIENTO MENOR)
---	--

TIPO	DESCRIPCIÓN	UNIDAD	CANTIDAD	VALOR UNITARIO	VALOR PARCIAL
30	REPARACION DE CONCRETO	ML	1	91,497	91,497
<b>TOTAL INTERVENCIÓN</b>					<b>91,497</b>

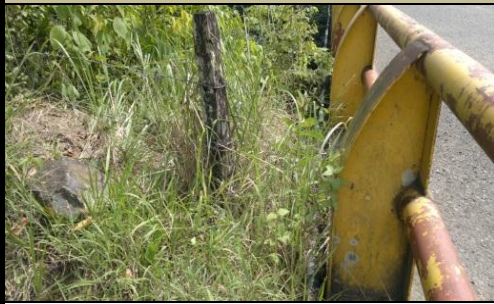
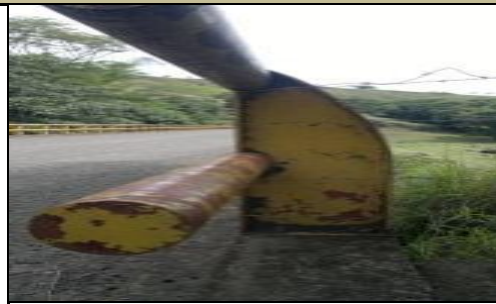
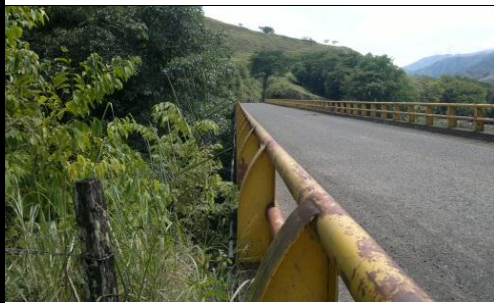
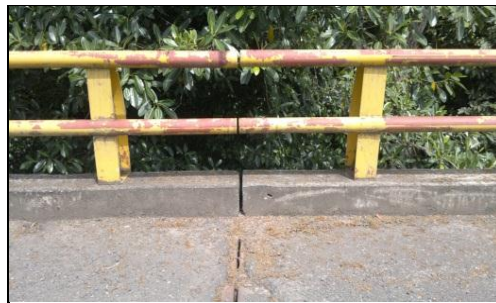
El puente presenta barandas metálicas en ambos lados de la calzada, estas se conforman de parales en lamida, pasamanos tubulares 4" pintados de color amarillo, las barandas se encuentran ancladas a los bordillas por medio de pernos de anclaje. No se evidencia lesiones por impacto ni corrosión, sin embargo se aprecian desprendimientos de pintura, se hace necesaria la intervención con pintura como parte de mantenimiento rutinario.

1 DAÑO PEQUEÑO PERO REPARACIÓN NO ES NECESARIA (EXCEPTO MANTENIMIENTO MENOR)

TIPO	DESCRIPCIÓN	UNIDAD	CANTIDAD	VALOR UNITARIO	VALOR PARCIAL
40	PINTURA DE ACERO	ML	256	25,784	6,600,704
10	LIMPIEZA	ML	256	4,516	1,156,096
<b>TOTAL INTERVENCIÓN</b>					<b>7,756,800</b>

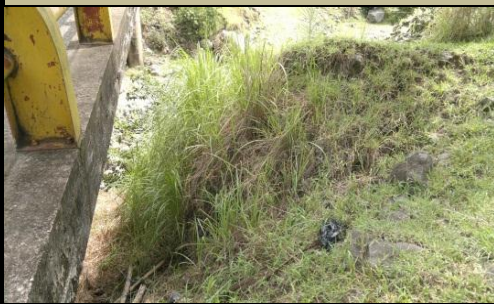
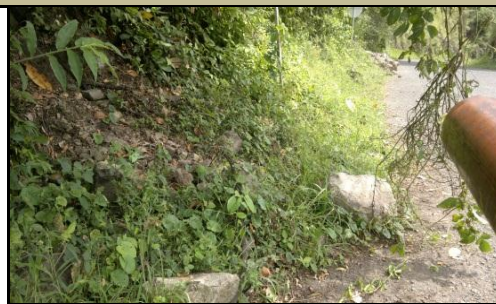
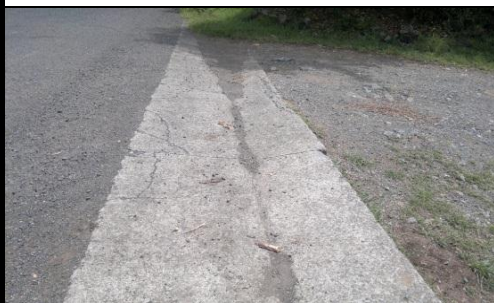
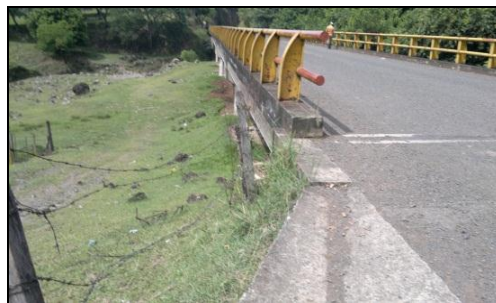
El puente presenta conos de derrame en suelo natural con pendiente bien definida, espesa vegetación y no representa problemas de inestabilidad para la vía y la subestructura. Por tanto, solo se debe realizar labores de limpieza como parte de mantenimiento rutinario. También realizar limpieza de cunetas existentes como parte del mantenimiento rutinario.

0 SIN DAÑO O DAÑO INSIGNIFICANTE

TIPO	DESCRIPCIÓN	UNIDAD	CANTIDAD	VALOR UNITARIO	VALOR PARCIAL
10	LIMPIEZA	M2	80	2,686	214,880
<b>TOTAL INTERVENCIÓN</b>					<b>214,880</b>

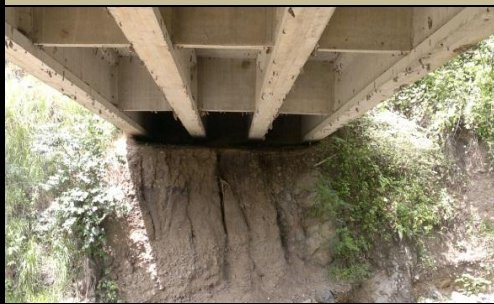
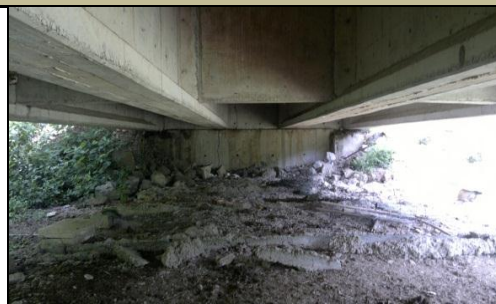
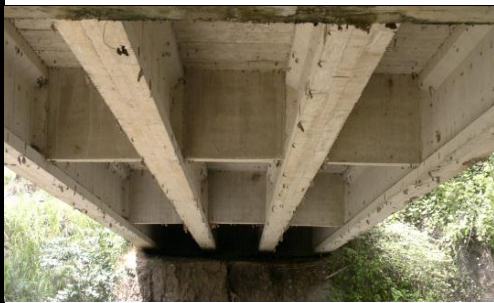
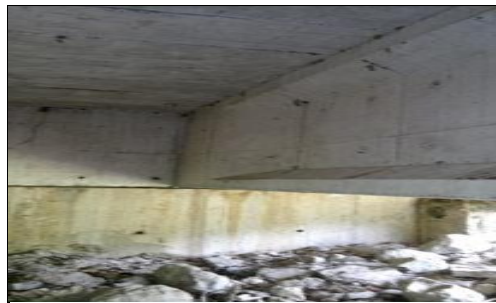
Estribos en concreto reforzado de tipo sólido. No se observaron problemas propios de este componente en el momento de la inspección. No se hace necesario realizar ningún tipo de intervención en el componente.

0 SIN DAÑO O DAÑO INSIGNIFICANTE

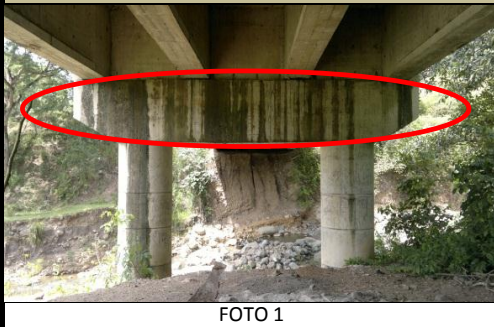
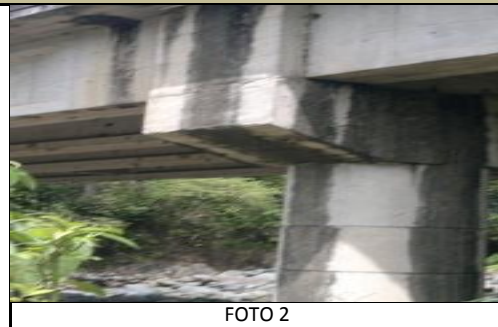
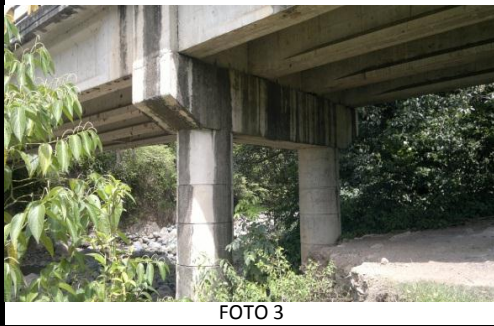
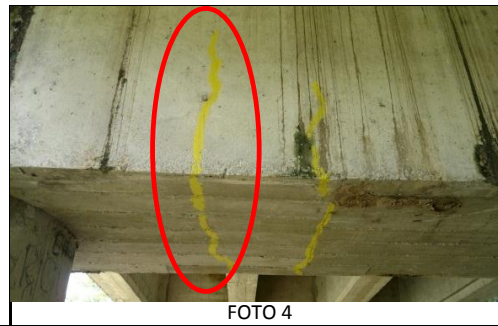
Se observa tres pilas centrales conformada por dos columnas circulares con viga cabezal común. La viga cabezal de la PL2 presenta fisuras de 0.3 mm por flexión. Además se presentan suciedades por lavado diferencial por filtración de agua escorrentía a través de las juntas de expansión, las vigas cabezales requieren limpieza y el sello de las fisuras con resinas epóxicas. Estas fisuras deberán ser monitoreadas despues de realizadas las labores correctivas para garantizar que han quedado inactivas.

3 DAÑO SIGNIFICATIVO, REPARACIÓN NECESARIA MUY PRONTO

TIPO	DESCRIPCIÓN	UNIDAD	CANTIDAD	VALOR UNITARIO	VALOR PARCIAL
10	LIMPIEZA	M2	40	26,856	1,074,240
Z	SELLO DE FISURAS CON RESINA EPOXICA	ML	10	452,036	4,520,360
<b>TOTAL INTERVENCIÓN</b>					<b>5,594,600</b>

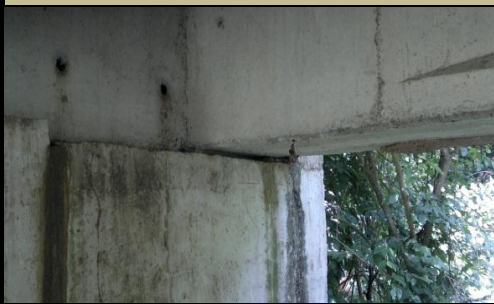
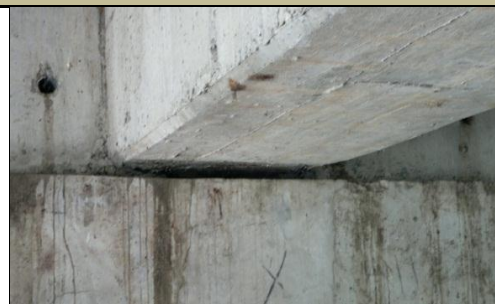
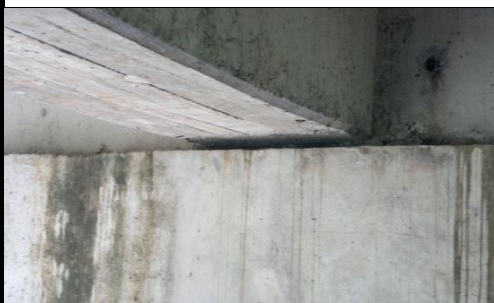
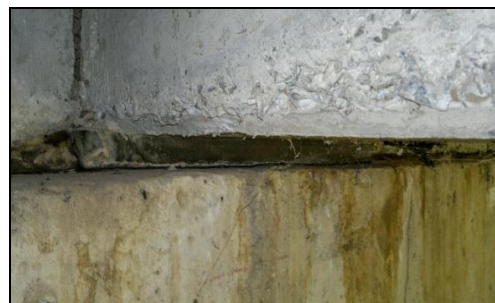
Los apoyos fijos entre vigas con estribos y pilas están compuestos de laminas de neopreno. Vigas simplemente apoyadas en ambos extremos sobre placas de neopreno, en general se observan en buen estado, se hace necesario labores de limpieza y evitar las filtraciones de agua por las juntas de expansión.

0 SIN DAÑO O DAÑO INSIGNIFICANTE

TIPO	DESCRIPCIÓN	UNIDAD	CANTIDAD	VALOR UNITARIO	VALOR PARCIAL
10	LIMPIEZA	UND	40	31,191	1,247,640
<b>TOTAL INTERVENCIÓN</b>					<b>1,247,640</b>

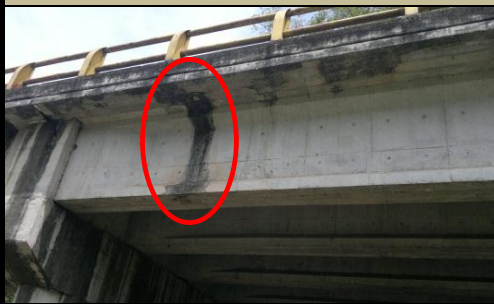
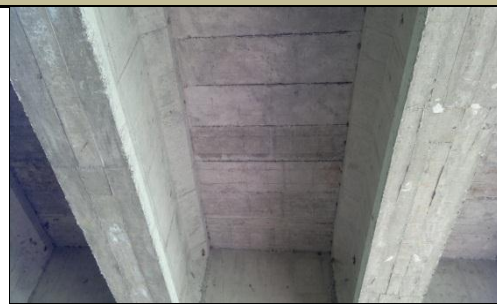
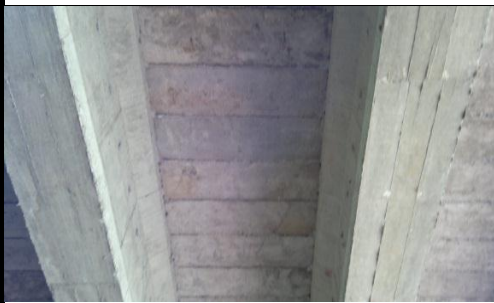
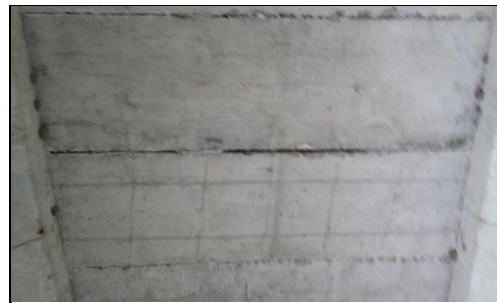
La composición estructural de la losa del puente es en plaquetas prefabricadas en la parte que da hacia el interior de las vigas, estas placas son de la misma longitud o separación entre vigas y ancho de 0.30 m. Se observa en el área del voladizo de la losa grandes humedades con manchas negras, verdes y posibles fluorescencias, con crecimiento de vegetación en los drenes; por lo tanto es necesario que sean prolongados los drenes de la misma, para evitar el progreso de dichas humedades.

3 DAÑO SIGNIFICATIVO, REPARACIÓN NECESARIA MUY PRONTO

TIPO	DESCRIPCIÓN	UNIDAD	CANTIDAD	VALOR UNITARIO	VALOR PARCIAL
10	LIMPIEZA	M2	256	32,198	8,242,688
E	REPARACION DE DRENES	UND	24	74,147	1,779,528
<b>TOTAL INTERVENCIÓN</b>					<b>10,022,216</b>

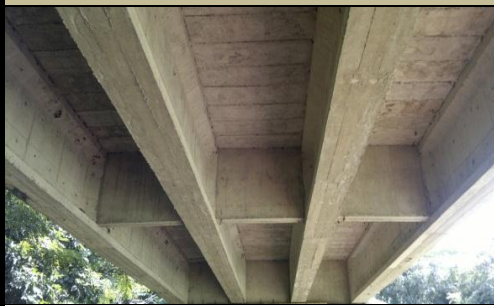
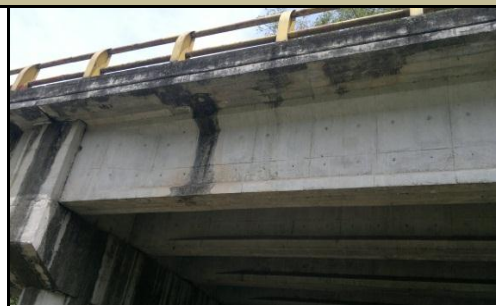
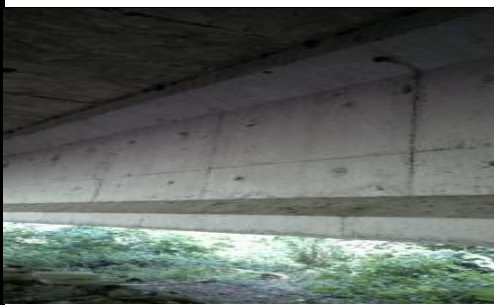
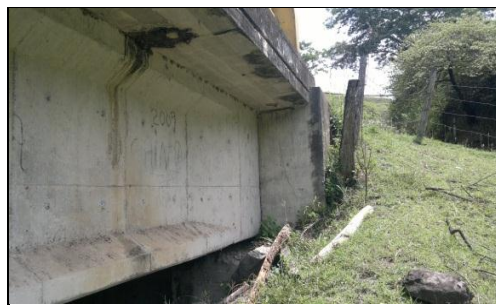
El puente presenta un sistema de 4 vigas longitudinales en concreto postensado y vigas-riostras en concreto reforzado, estas se encuentran simplemente apoyadas en placa de neopreno, tanto en estribos como en pilas. Las vigas se encuentran en buen estado, no presenta daños que comprometan la estabilidad o vida útil del elemento estructural, por tanto no requieren de ningún tipo de intervención. Las vigas transversales o vigas cabezales se encuentran con algunas suciedades por el ingreso de aguas escorrentía atreves de las juntas, requieren de labores de mantenimiento.

0 SIN DAÑO O DAÑO INSIGNIFICANTE

TIPO	DESCRIPCIÓN	UNIDAD	CANTIDAD	VALOR UNITARIO	VALOR PARCIAL
10	LIMPIEZA	ML	24	21,604	518,496
<b>TOTAL INTERVENCIÓN</b>					<b>518,496</b>

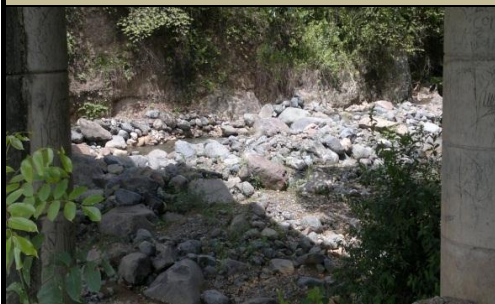
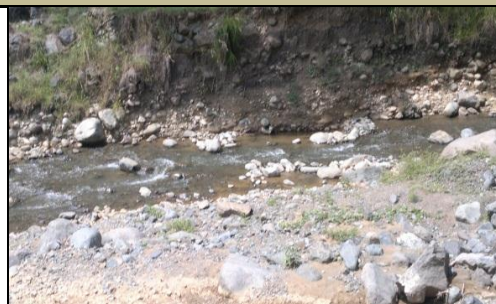
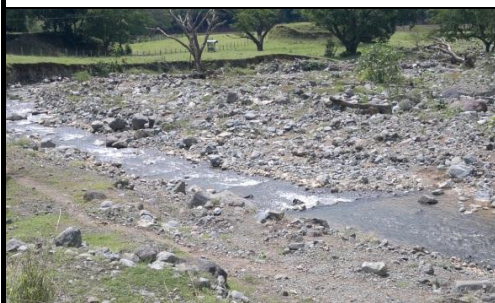
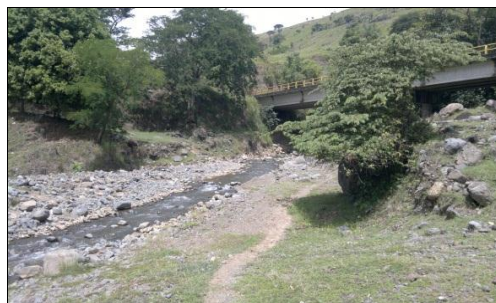
El puente cruza la Quebrada La Piñona, se observa flujo laminar lento, se evidencia material de arrastre petreo de gran tamaño. No se observan problemas de socavación en otros elementos del puente. Ancho aproximado de la quebrada 5 m.

0 SIN DAÑO O DAÑO INSIGNIFICANTE

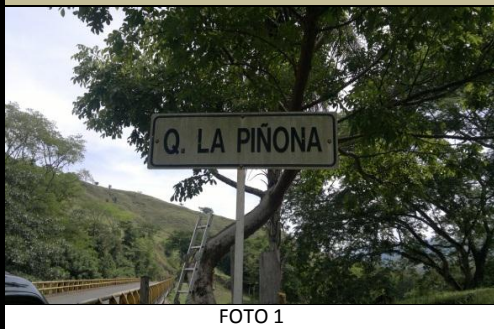
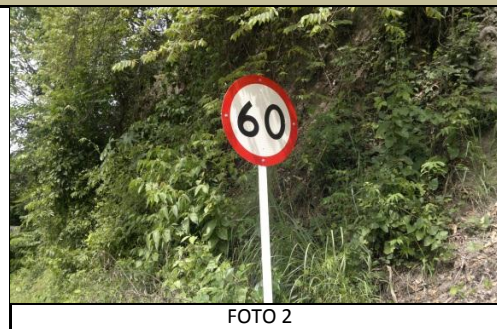
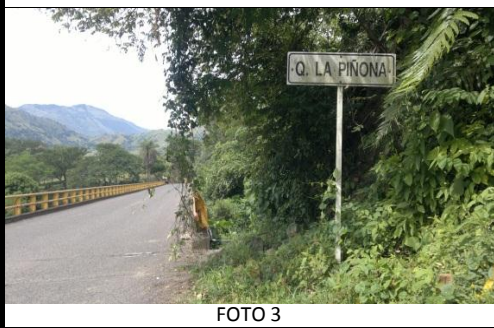
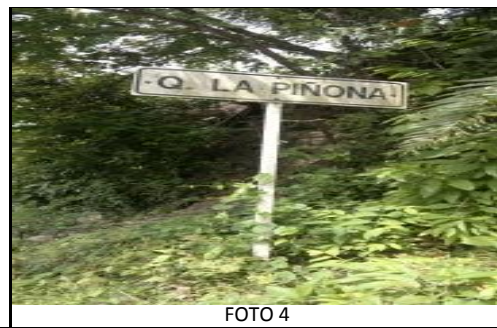
Se observan señales con el nombre de la quebrada y limite de velocidad, en ambos casos se requiere mantenimiento rutinario. Además instalar señales preventivas de aproximación al puente y reglamentarias de capacidad máxima del puente.

1	DAÑO PEQUEÑO PERO REPARACIÓN NO ES NECESARIA (EXCEPTO MANTENIMIENTO MENOR)
---	--

TIPO	DESCRIPCIÓN	UNIDAD	CANTIDAD	VALOR UNITARIO	VALOR PARCIAL
10	LIMPIEZA	UND	4	11,723	46,892
92	COLOCACION SEÑAL	UND	4	158,691	634,764
<b>TOTAL INTERVENCIÓN</b>					<b>681,656</b>

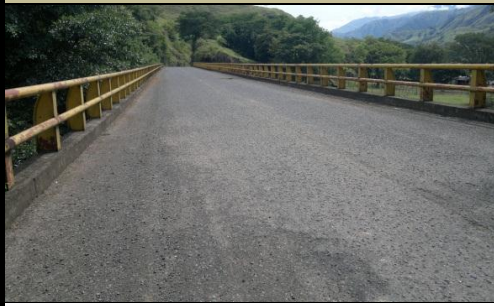
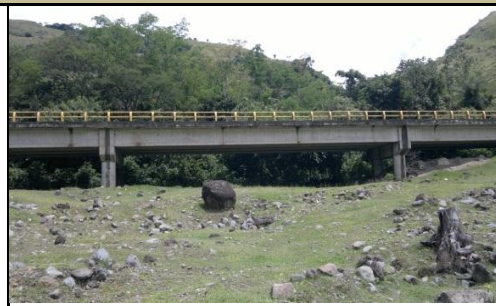
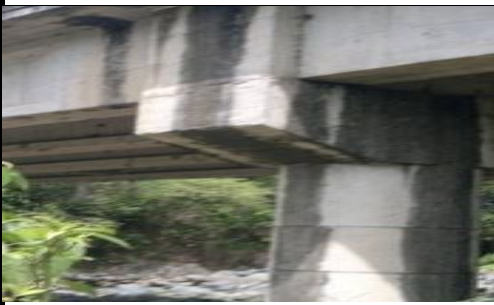
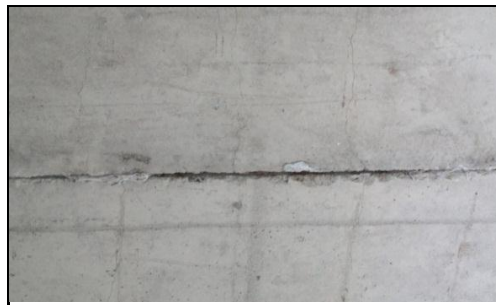
El puente en su componente general se ha calificado como 3, Daño significativo, reparación necesaria muy pronto. Dado que algunos componentes del puente como son las juntas de expansión, las pilas y la superficie, se encuentran con algunos daños de consideración y requieren pronta intervención; el deterioro progresivo en estos elementos afecta la estabilidad del puente.

3 DAÑO SIGNIFICATIVO, REPARACIÓN NECESARIA MUY PRONTO
