**ESTUDIOS DE INSPECCION E INVENTARIO DE PUENTES
DE LA RED NACIONAL DE CARRETERAS
ZONA OCCIDENTE**

INFORME PUENTE EL MORO 01-25B02-014.00

PR 25+0205

RUTA 25B02 BOLOMBOLO - SANTA FE DE ANTIOQUIA

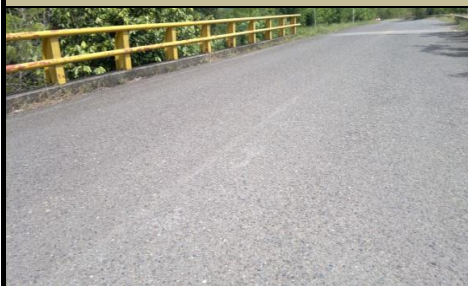
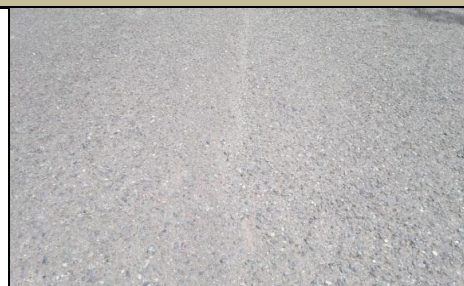
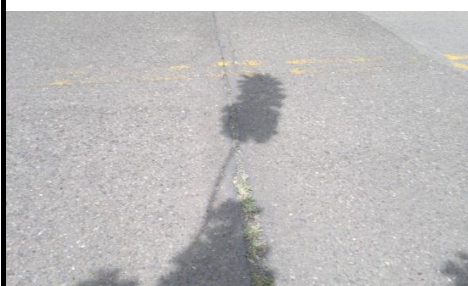
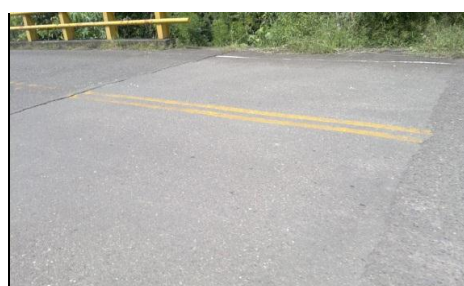
La superficie del puente es una carpeta asfáltica, en la cual se observa desgaste superficial. Se cuenta con bombeo hacia los laterales de la vía para evacuar las aguas por los drenes del puente. Se aprecia un deterioro importante en la zona de los accesos lo que hace necesario la intervención de los mismos, se debe realizar la renivelación de los accesos y la colocación de una sobrecarpeta de asfalto. Con la intervención será necesario realizar la reparación de la demarcación horizontal.

3 DAÑO SIGNIFICATIVO, REPARACIÓN NECESARIA MUY PRONTO

TIPO	DESCRIPCIÓN	UNIDAD	CANTIDAD	VALOR UNITARIO	VALOR PARCIAL
D	REPARACIÓN DE PAVIMENTO DE ASFALTO	M2	306	552.510	66.301.200
22	RENIVELACION	M2	36	94.573	3.404.628
27	REPARACION DE DEMARCACION	ML	136	20.716	2.817.376
TOTAL INTERVENCIÓN					72.523.204

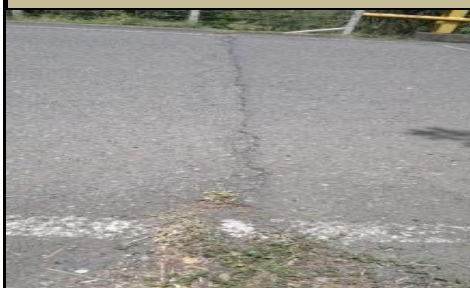
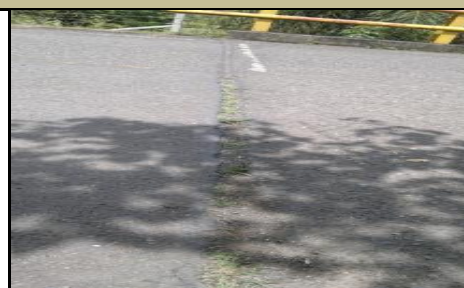
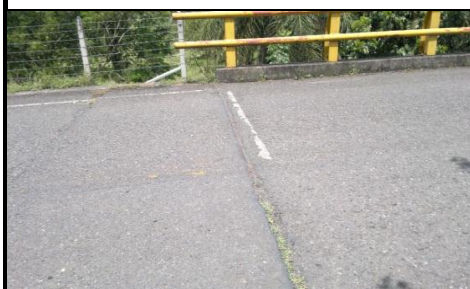
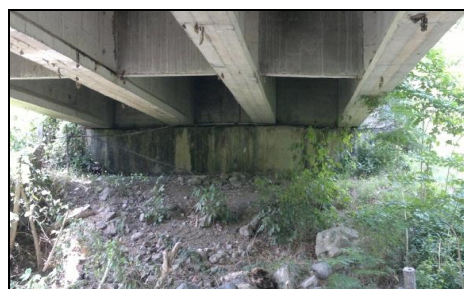
No se observa dispositivo de junta de expansión, si esta existe se encuentra debajo de la carpeta asfáltica. Sin embargo, se evidencian filtraciones de agua a través de estas juntas a los estribos lo que permite intuir que el material que se encuentra debajo de la carpeta asfáltica no está funcionando adecuadamente. Se observa en la superficie del puente, grietas pronunciadas en toda la longitud del ancho del mismo en el respectivo lugar de las juntas, con desintegración del asfalto en dichas zonas. Por lo tanto, se recomienda el cambio de junta a una de goma asfáltica.

3 DAÑO SIGNIFICATIVO, REPARACIÓN NECESARIA MUY PRONTO

TIPO	DESCRIPCIÓN	UNIDAD	CANTIDAD	VALOR UNITARIO	VALOR PARCIAL
C	CAMBIO A JUNTA DE GOMA ASFÁLTICA	ML	19	712.894	13.544.986
TOTAL INTERVENCIÓN					13.544.986

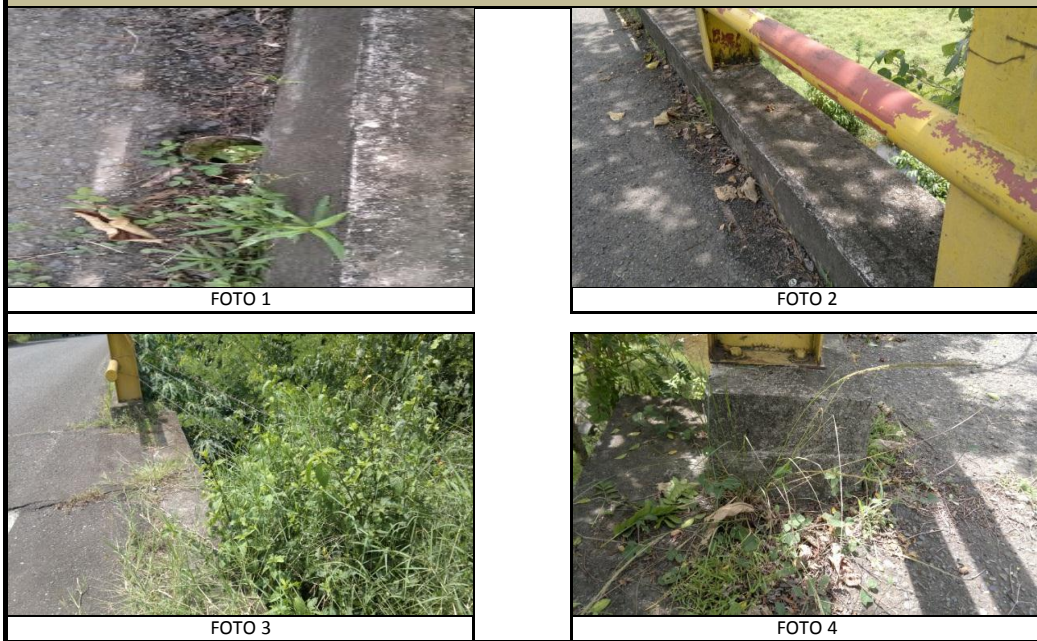
El puente no cuenta con andenes peatonales, existen bordillos en concreto de seccion rectangular. No se observan problemas propios de esta componente. Se recomienda realizar la limpieza de los mismos como parte del mantenimiento rutinario.

0 SIN DAÑO O DAÑO INSIGNIFICANTE

TIPO	DESCRIPCIÓN	UNIDAD	CANTIDAD	VALOR UNITARIO	VALOR PARCIAL
10	LIMPIEZA	ML	70	2.294	160.580
TOTAL INTERVENCIÓN					160.580

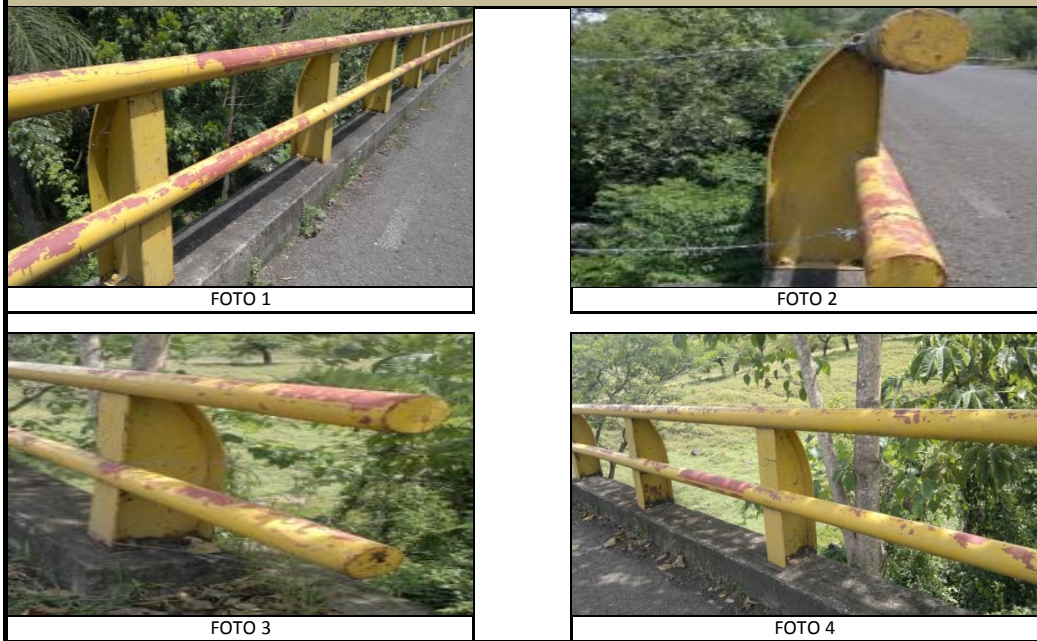
El puente presenta barandas metálicas en ambos lados de la calzada, estas se conforman de parales en lamina, pasamanos tubulares 4" pintados de color amarillo, las barandas se encuentran ancladas a los bordillos por medio de pernos de anclaje. No se evidencia lesiones por impacto ni corrosión, sin embargo se aprecian desprendimientos de pintura, se hace necesaria la intervención con pintura como parte de mantenimiento rutinario.

1 DAÑO PEQUEÑO PERO REPARACIÓN NO ES NECESARIA (EXCEPTO MANTENIMIENTO MENOR)

TIPO	DESCRIPCIÓN	UNIDAD	CANTIDAD	VALOR UNITARIO	VALOR PARCIAL
10	LIMPIEZA	ML	175	4.516	790.300
40	PINTURA DE ACERO	ML	175	25.784	4.512.200
TOTAL INTERVENCIÓN					5.302.500

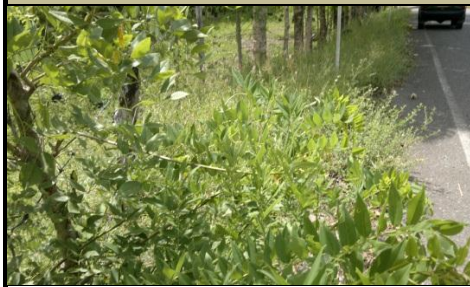
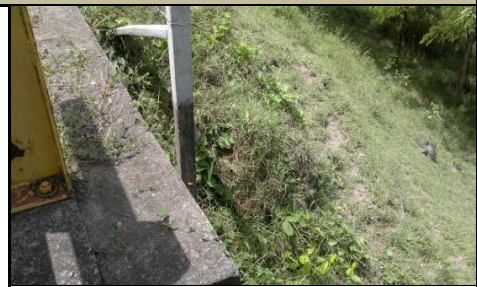
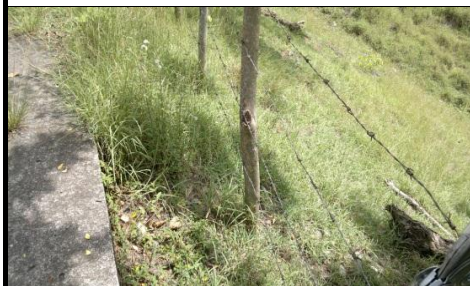
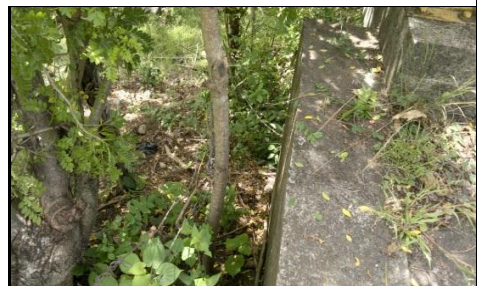
El puente presenta conos de derrame en suelo natural, con pendiente bien definida, no representa problemas de inestabilidad para la vía y la subestructura. Por tanto no es necesario ningún tipo de intervención.

0 SIN DAÑO O DAÑO INSIGNIFICANTE

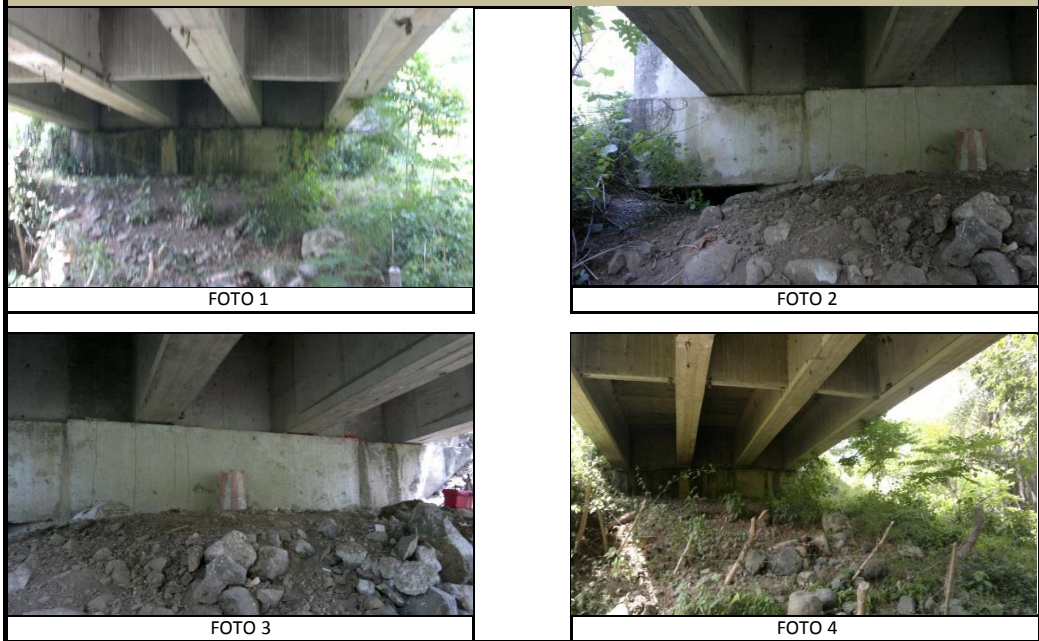
Los estribos del puente estan compuestos de una viga cabezal comun con dos columnas circulares enterradas. Se observa humeda en el estribo dos para lo cual se requiere realizar limpieza dentro del programa de mantenimiento rutinario.

0 SIN DAÑO O DAÑO INSIGNIFICANTE

TIPO	DESCRIPCIÓN	UNIDAD	CANTIDAD	VALOR UNITARIO	VALOR PARCIAL
10	LIMPIEZA	M2	20,0	11.699	233.980
TOTAL INTERVENCIÓN					233.980

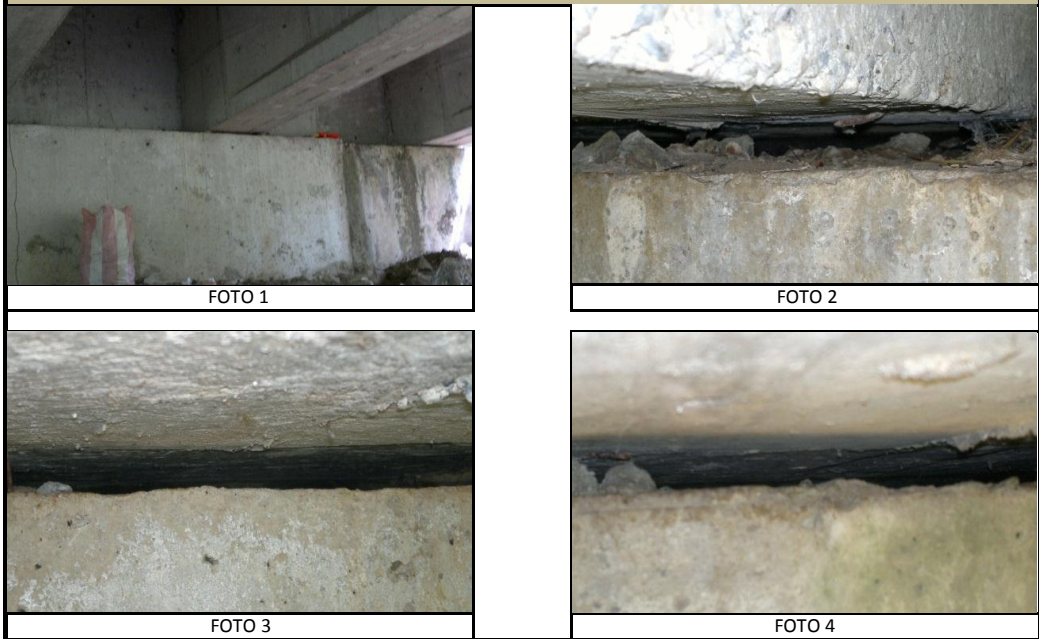
Los apoyos fijos en ambos estribos, están compuestos por placas de neopreno en las cuales no se observan daño de consideración, por lo tanto no se requiere de ningún tipo de intervención en esta componente.

0 SIN DAÑO O DAÑO INSIGNIFICANTE

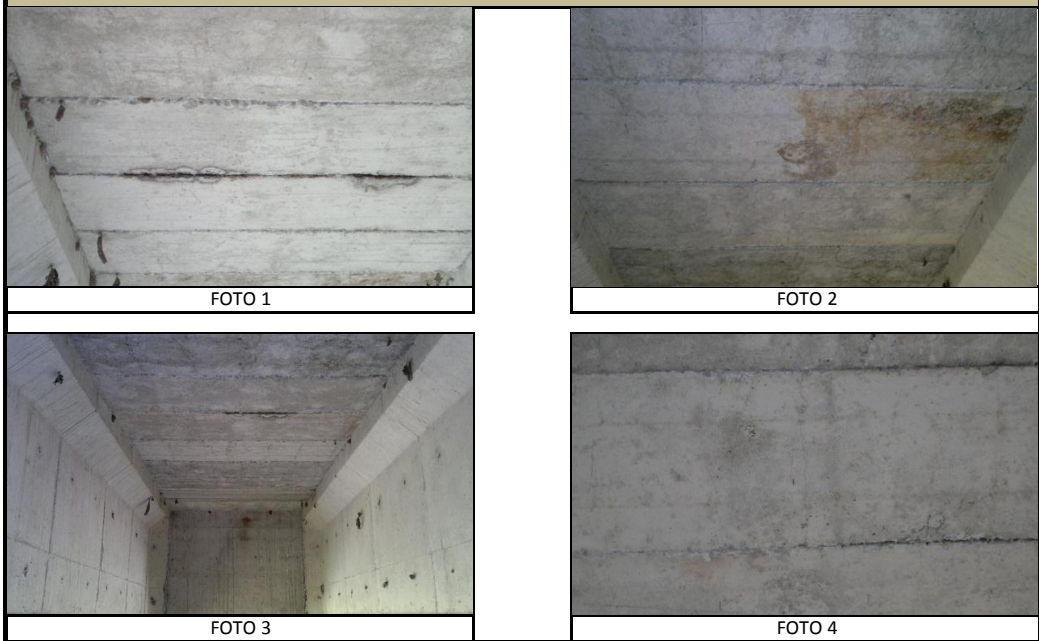
La composición estructural de la losa del puente es en plaquetas prefabricadas en la parte que da hacia el interior de las vigas, estas placas son de la misma longitud o separación entre vigas y ancho de 0.30 m. Se observa en el área del voladizo de la losa grandes humedades con manchas negras, verdes y posibles fluorescencias, con crecimiento de vegetación en los drenes; por lo tanto es necesario que sean prolongados los drenes de la misma, para evitar el progreso de dichas humedades. Existen algunas filtraciones entre las placas prefabricadas; estas filtraciones serán controladas con la colocación de la sobrecarpeta de asfalto.

3 DAÑO SIGNIFICATIVO, REPARACIÓN NECESARIA MUY PRONTO

TIPO	DESCRIPCIÓN	UNIDAD	CANTIDAD	VALOR UNITARIO	VALOR PARCIAL
E	REPARACION DE DRENES	UND	8	74.147	593.176
10	LIMPIEZA	M2	70	32.198	2.253.860
TOTAL INTERVENCIÓN					2.847.036

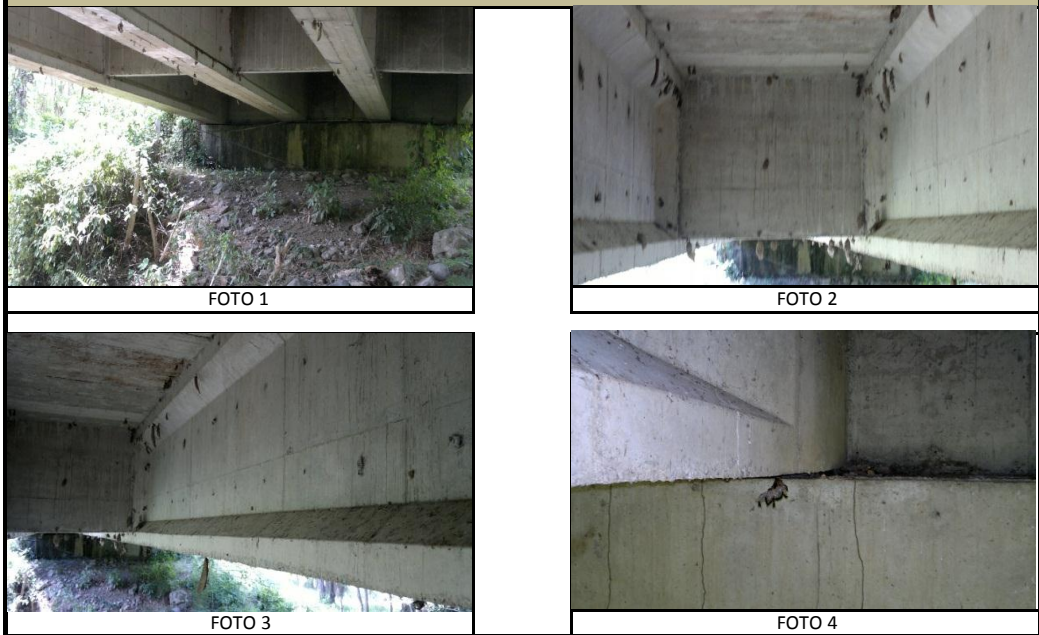
El puente presenta un sistema de 4 vigas longitudinales en concreto postensado y vigas-riostras en concreto reforzado, estas se encuentran simplemente apoyadas en placa de neopreno, tanto en estribos como en pilas. Las vigas se encuentran en buen estado, no presenta daños que comprometan la estabilidad o vida útil del elemento estructural, por tanto, no requieren de ningún tipo de intervención. Las vigas transversales o vigas cabezales se encuentran con algunas suciedades por el ingreso de aguas escorrentía atreves de las juntas, requieren de labores de mantenimiento.

0 SIN DAÑO O DAÑO INSIGNIFICANTE

TIPO	DESCRIPCIÓN	UNIDAD	CANTIDAD	VALOR UNITARIO	VALOR PARCIAL
10	LIMPIEZA	M2	70	32.198	2.253.860
TOTAL INTERVENCIÓN					2.253.860

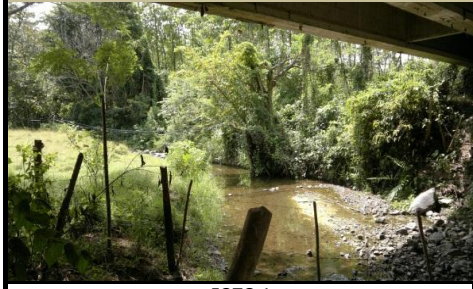
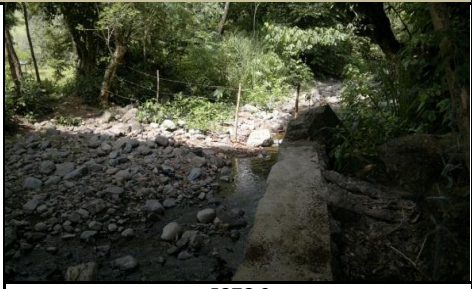
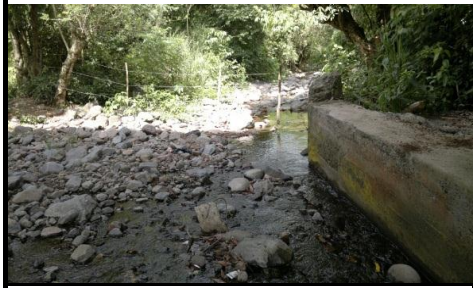
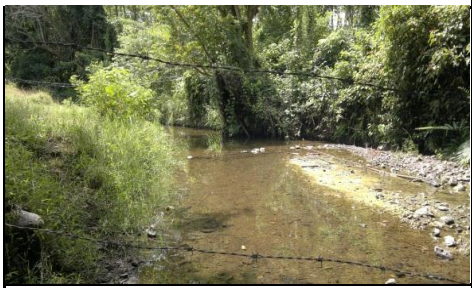
El puente cruza la Quebrada El Moro, se observa flujo laminar lento, se evidencia material de arrastre petreo medio. No se observan problemas de socavacion en otros elementos del puente. Ancho aproximado de la quebrada en el momento de la inspeccion 2 metros.

0 SIN DAÑO O DAÑO INSIGNIFICANTE

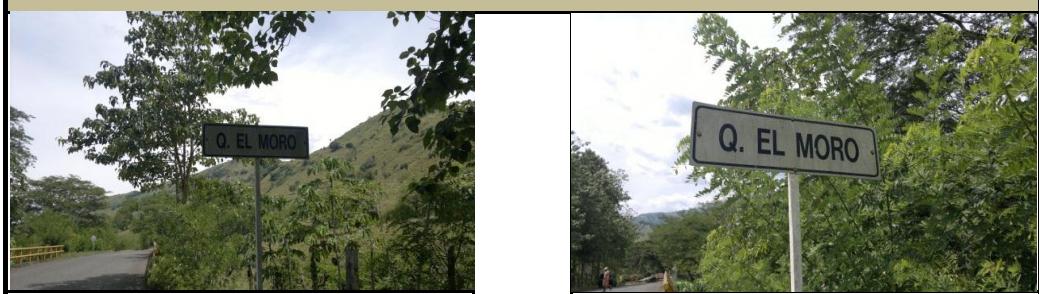
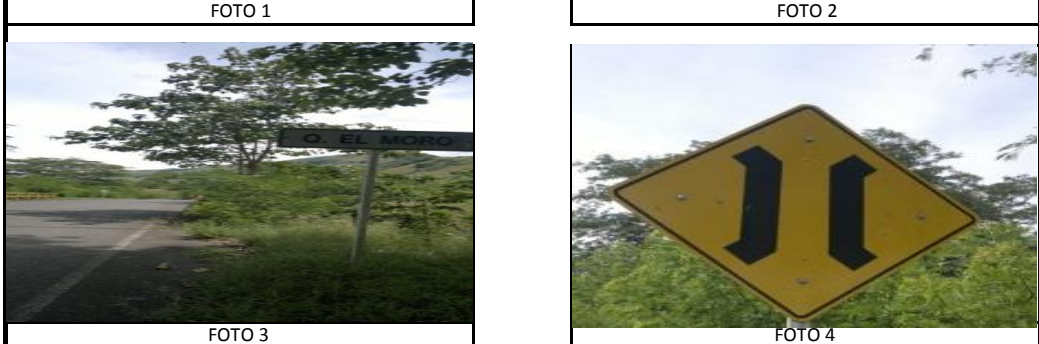
Se observan señales con el nombre de la quebrada y aproximación a puente. Se hace necesaria la instalación de señales que indiquen la velocidad máxima para el tránsito y señal con la capacidad máxima del puente. Para las señales existentes se requieren realizar labores de limpieza.

1 DAÑO PEQUEÑO PERO REPARACIÓN NO ES NECESARIA (EXCEPTO MANTENIMIENTO MENOR)

TIPO	DESCRIPCIÓN	UNIDAD	CANTIDAD	VALOR UNITARIO	VALOR PARCIAL
10	LIMPIEZA	UND	4	11.723	46.892
92	COLOCACION SEÑAL	UND	4	158.691	634.764
TOTAL INTERVENCIÓN					681.656

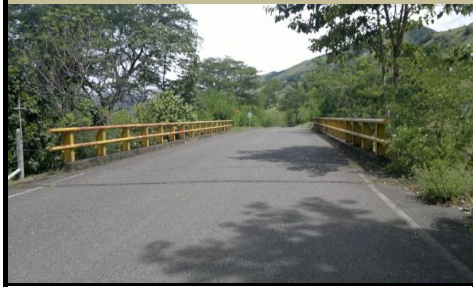
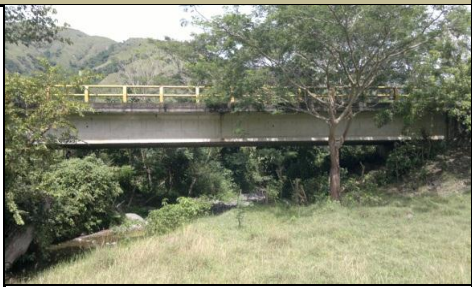
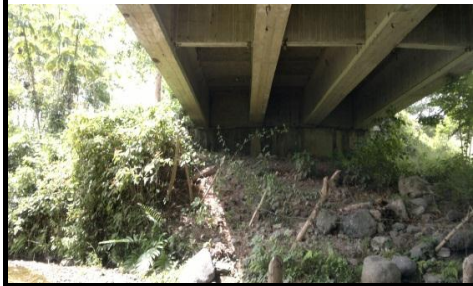
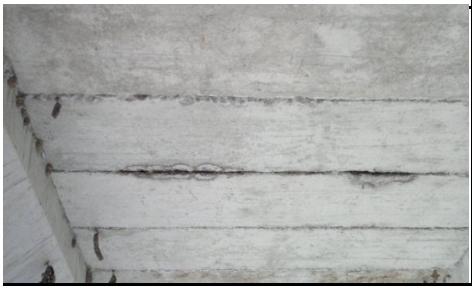
El puente en su componente general se ha calificado como 2, algún daño, reparación necesaria cuando se presente la ocasión. El componente funciona como se diseño. Dado que algunos componentes del puente como son las vigas, los estribos y aletas, son componentes de gran importancia y se encuentran en perfecto estado de funcionalidad, solo requieren labores de limpieza, de igual forma se hace necesaria la reparación de la carpeta asfáltica en los accesos, juntas de expansión y losa. El deterioro progresivo en estos elementos afecta la estabilidad o nivel de servicio del mismo.

2	ALGÚN DAÑO, REPARACIÓN NECESARIA CUANDO SE PRESENTE LA OCASIÓN. EL COMPONENTE FUNCIONA COMO SE DISEÑÓ
---	-------------------------------------------------------------------------------------------------------
