**ESTUDIOS DE INSPECCION E INVENTARIO DE PUENTES  
DE LA RED NACIONAL DE CARRETERAS  
ZONA OCCIDENTE**

**INFORME PUENTE SABALETICAS 01-25B02-015.00  
PR 28+0965  
RUTA 25B02 BOLOMBOLO - SANTAFE DE ANTIOQUIA  
DEPARTAMENTO DE ANTIOQUIA**

**CONSORCIO INGENIERIA VIAL 2011**

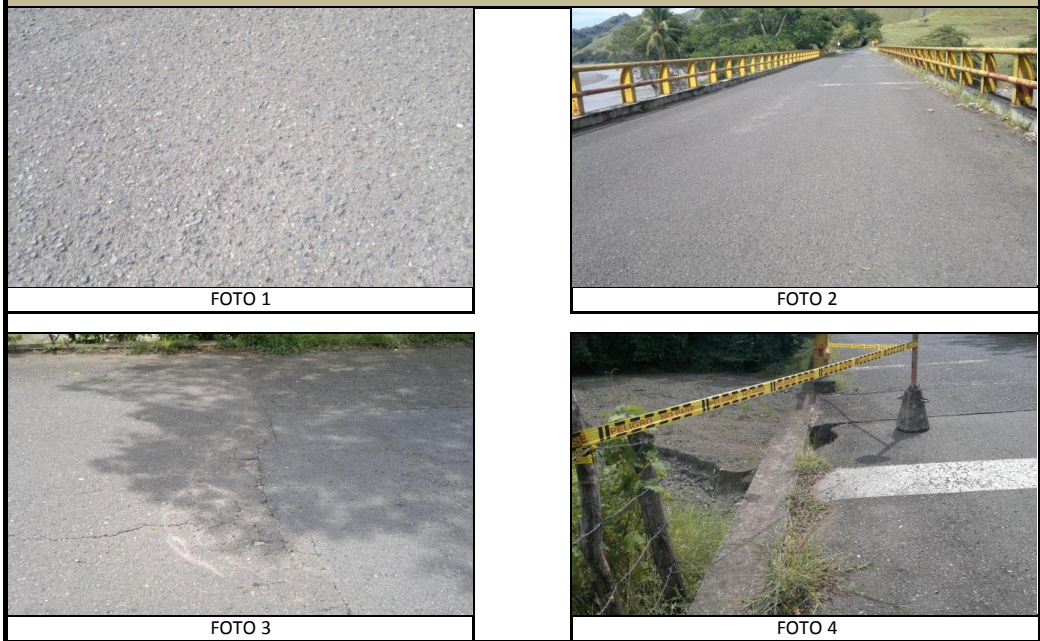
La superficie del puente es una losa de concreto siendo el mismo tablero del puente, la cual presenta un avanzado estado de deterioro generalizado, las lesiones encontradas van desde fisuras transversales y longitudinales, desgaste de la superficie por uso. Dadas las lesiones encontradas se deberá realizar una rehabilitación de la superficie de la rodadura mediante bacheo de la misma. Se cuenta con bombeo hacia los laterales de la vía para evacuar las aguas por los drenes del puente. Se puede observar en las zonas de los accesos como la placa de aproximación se marca sobre la superficie, por lo tanto, es necesario incluir esta zona dentro de la zona a ser tratada en superficie. Se presenta deficiencia en las señalización por desgaste en la demarcación de la vía, se debe mejorar la señalización horizontal.

2 ALGÚN DAÑO, REPARACIÓN NECESARIA CUANDO SE PRESENTE LA OCASIÓN. EL COMPONENTE FUNCIONA COMO SE DISEÑÓ

TIPO	DESCRIPCIÓN	UNIDAD	CANTIDAD	VALOR UNITARIO	VALOR PARCIAL
20	BACHEO DE CARPETA ASFALTICA	M2	300	38.467	11.540.100
27	REPARACION DE DEMARCACION	ML	296	20.716	6.131.936
<b>TOTAL INTERVENCIÓN</b>					<b>17.672.036</b>

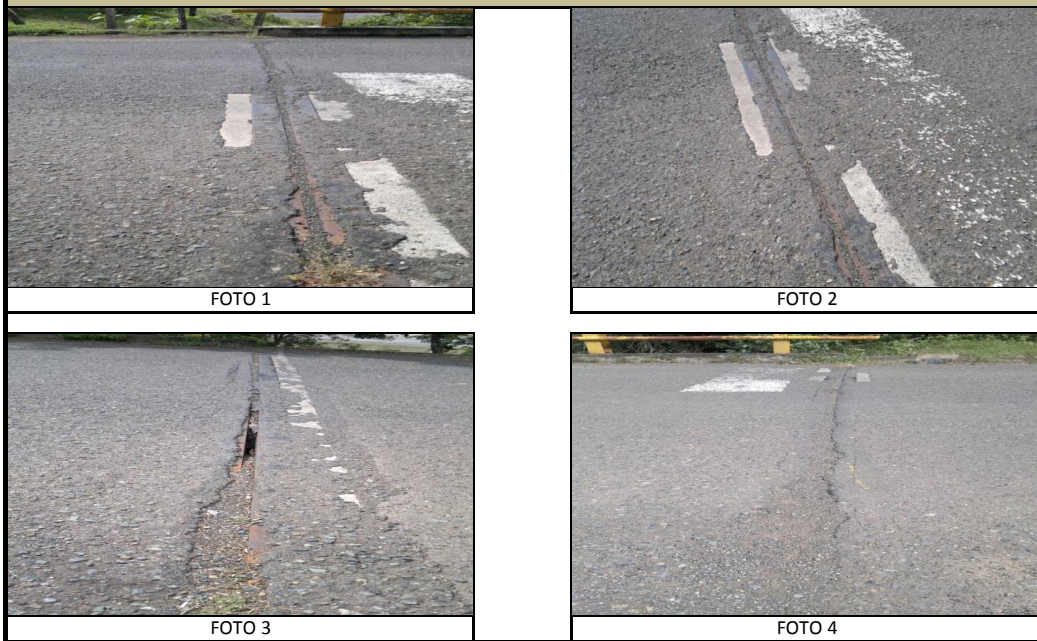
El puente se puede observar posibles juntas selladas en ángulos metálicos, se logra apreciar que las junta no se encuentra funcionando correctamente, presenta saturación de material granular que podría restringir los libres desplazamientos de la superestructuras trayendo posibles problemas para los apoyos y las misma estructura en general. Al realizar la inspección por la parte inferior se puede apreciar la migración de agua proveniente de la superficie a través de las juntas. Se debe realizar una limpieza y reponer el sello.

2 ALGÚN DAÑO, REPARACIÓN NECESARIA CUANDO SE PRESENTE LA OCASIÓN. EL COMPONENTE FUNCIONA COMO SE DISEÑÓ

TIPO	DESCRIPCIÓN	UNIDAD	CANTIDAD	VALOR UNITARIO	VALOR PARCIAL
39	REPOSICION DE SELLO	ML	29	35.182	1.020.278
10	LIMPIEZA	ML	29	1.674	48.546
<b>TOTAL INTERVENCIÓN</b>					<b>1.068.824</b>

- Las juntas del puente deben ser limpiadas y selladas, para evitar el ingreso de agentes externos que afecten el calidad de la estructura.

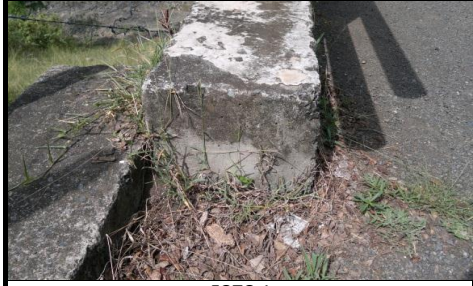
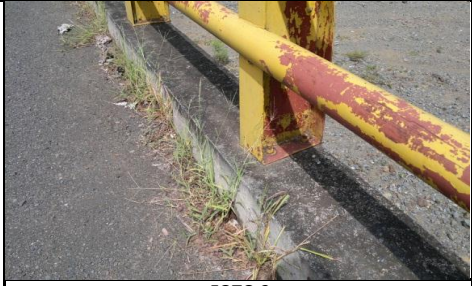
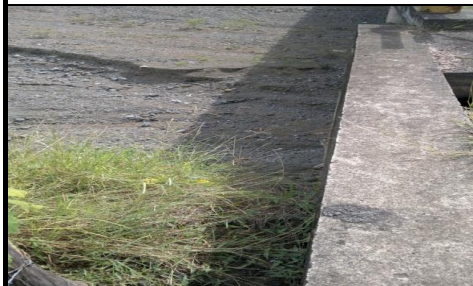
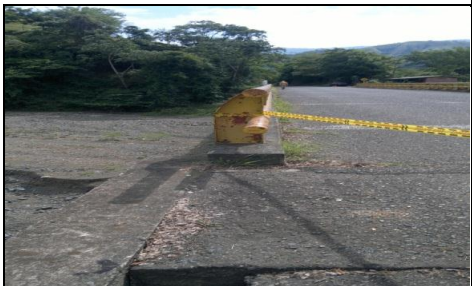
En el puente no existen andenes peatonales, los bordillos son rectangulares en concreto reforzado, sobre estos se anclan las barandas metálicas del puente por medio de pernos, en el momento de la inspección no se observaron problemas en este componente. No se hace necesario realizar ningún tipo de intervención.

0 SIN DAÑO O DAÑO INSIGNIFICANTE

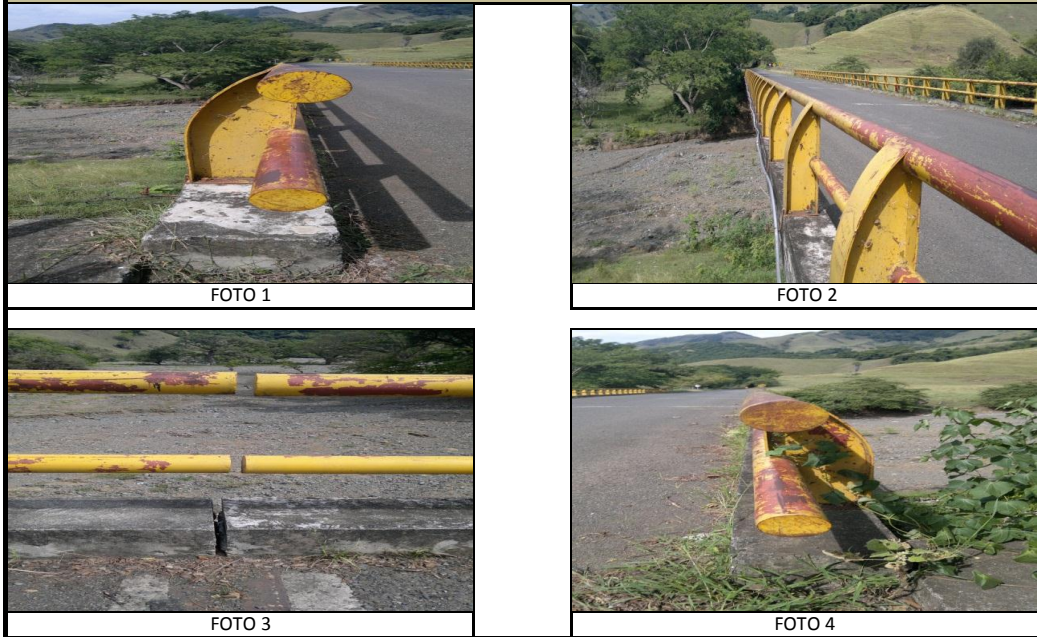
Las barandas del puente son elementos metálicos constituidos de pilastras y dos filas de tubería metálica **de diámetro 4"**, se observan dilataciones en las junta central del puente, en la inspección pudo verificar que el componente funciona bien sin embargo se observa deterioro de la pintura superficial sin corrosión, por lo que en el momento del mantenimiento rutinario, se deben limpiar estos elementos y reponer seis tuercas de los pernos de anclaje.

1	DAÑO PEQUEÑO PERO REPARACIÓN NO ES NECESARIA (EXCEPTO MANTENIMIENTO MENOR)
---	--

TIPO	DESCRIPCIÓN	UNIDAD	CANTIDAD	VALOR UNITARIO	VALOR PARCIAL
43	SUMINISTRO E INSTALACION DE PERNOS	UND	6	59.621	357.726
10	LIMPIEZA	ML	143	4.516	645.788
40	PINTURA DE ACERO	ML	143	25.784	3.687.112
<b>TOTAL INTERVENCIÓN</b>					<b>4.690.626</b>

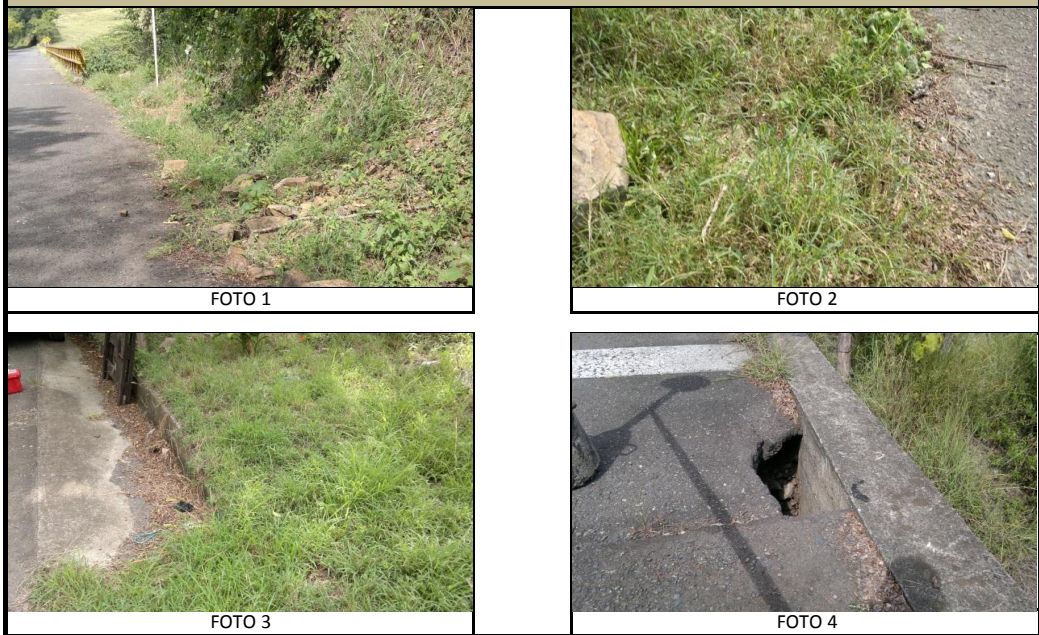
En los accesos al puente existen muros de contención para sostener los taludes, en el muro de AC1 costado izquierdo se observa bache en el asfalto y el agua de escorrentía a lavado el material de rasante de la vía, se debe rellenar para evitar un mayor deterioro de la carpeta asfáltica y la desestabilización del talud en este sitio del puente, se observan también cunetas en buen estado.

3 DAÑO SIGNIFICATIVO, REPARACIÓN NECESARIA MUY PRONTO

TIPO	DESCRIPCIÓN	UNIDAD	CANTIDAD	VALOR UNITARIO	VALOR PARCIAL
A	RELLENAR	M3	8	12.427	99.416
<b>TOTAL INTERVENCIÓN</b>					<b>99.416</b>

- Para evitar mayor socavación es importante realizar el lleno planteado en la componente conos y taludes.

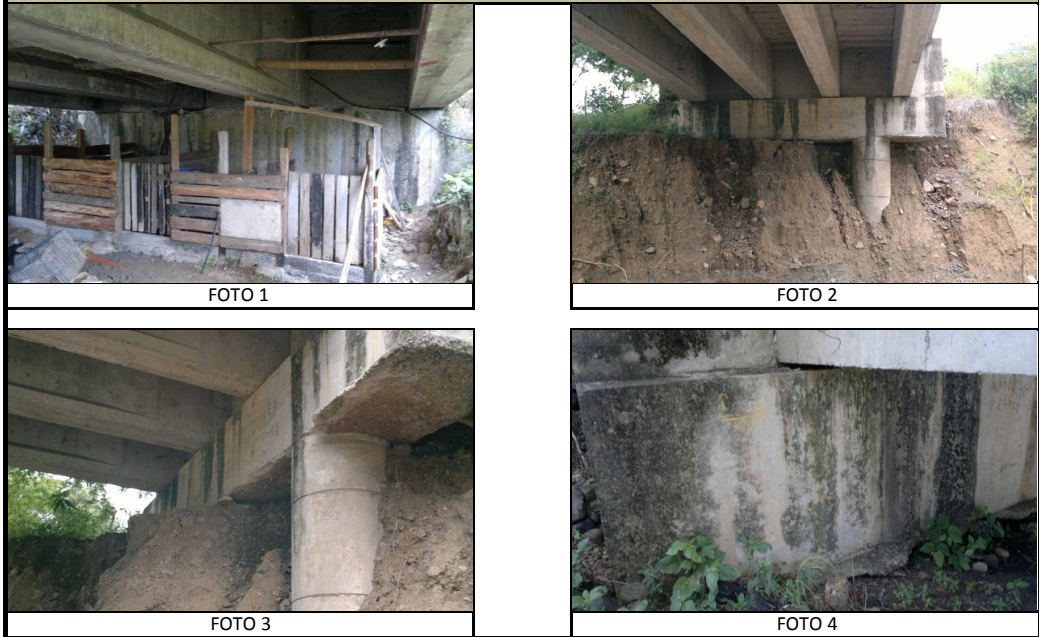
Los estribos del puente tienen una configuración estructural compuesta de una viga cabezal y dos columnas circulares, en la inspección se pudo notar que en el ES2 existe una porqueriza y en el ES1, se presenta erosión del talud. Se recomienda la construcción de gaviones de protección para mitigar esta situación y un problema mayor en el puente. Se deben llevar a cabo las acciones administrativas necesarias para retirar las cocheras que están localizadas bajo el puente.

2 ALGÚN DAÑO, REPARACIÓN NECESARIA CUANDO SE PRESENTE LA OCASIÓN. EL COMPONENTE FUNCIONA COMO SE DISEÑÓ

TIPO	DESCRIPCIÓN	UNIDAD	CANTIDAD	VALOR UNITARIO	VALOR PARCIAL
36	COLOCACION DE GAVIONES	M3	24	150.322	3.607.728
<b>TOTAL INTERVENCIÓN</b>					<b>3.607.728</b>

- Se deben construir gaviones para evitar erosión en talud del componente estribos.

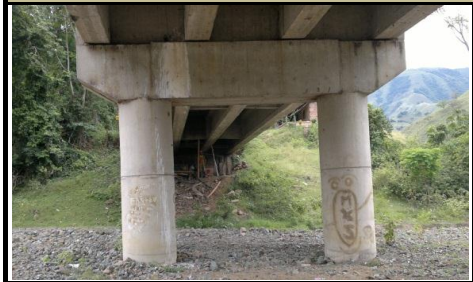
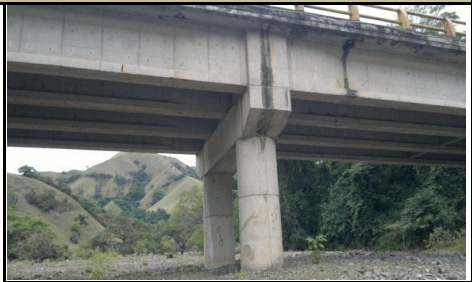
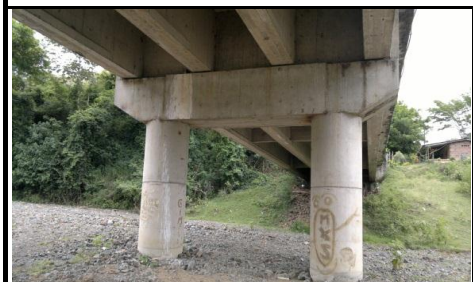
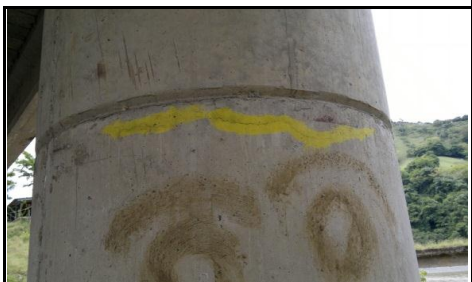
El puente cuenta con una pila central conformada por dos columnas circulares y una viga cabezal común. Durante la inspección se pudo observar que se presentan fisuras menores a 0.3 mm en la columna derecha, con longitud aproximada de 50 centímetros. Se recomienda realizar la fisura con resina epóxica con el fin de evitar la corrosión en el acero de refuerzo de la pila.

3 DAÑO SIGNIFICATIVO, REPARACIÓN NECESARIA MUY PRONTO

TIPO	DESCRIPCIÓN	UNIDAD	CANTIDAD	VALOR UNITARIO	VALOR PARCIAL
Z	SELLO DE FISURAS CON RESINA EPOXICA	ML	2	452.036	904.072
<b>TOTAL INTERVENCIÓN</b>					<b>904.072</b>

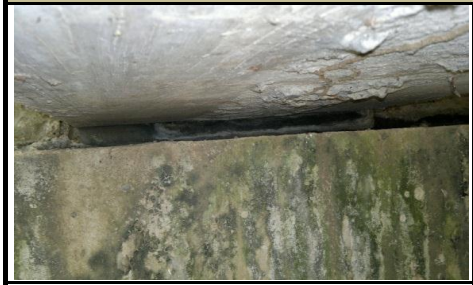
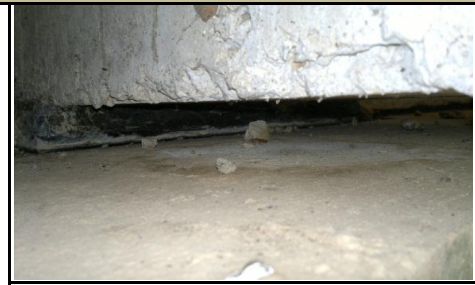
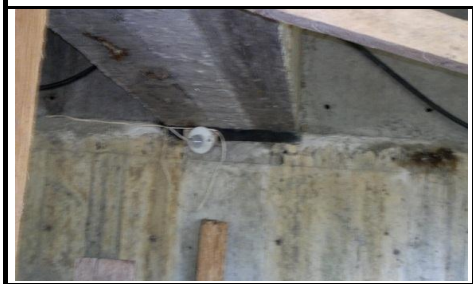
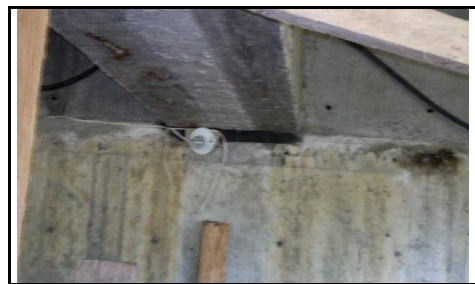
Las vigas del puente se apoyan en los estribos y sobre la pila central en placas de neopreno, se presentan fisuras longitudinales en las placas que componen los apoyos de las vigas V1 V2 V3 en el ES1 y V4 en el ES2.

3 DAÑO SIGNIFICATIVO, REPARACIÓN NECESARIA MUY PRONTO

TIPO	DESCRIPCIÓN	UNIDAD	CANTIDAD	VALOR UNITARIO	VALOR PARCIAL
A	CAMBIO DE APOYOS	UND	4	1.713.006	6.852.024
<b>TOTAL INTERVENCIÓN</b>					<b>6.852.024</b>

- Se deben cambiar las placas de neopreno fisuradas y descritas en el componente apoyos.

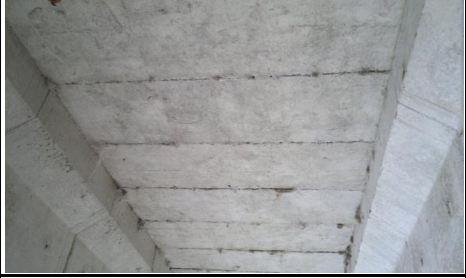
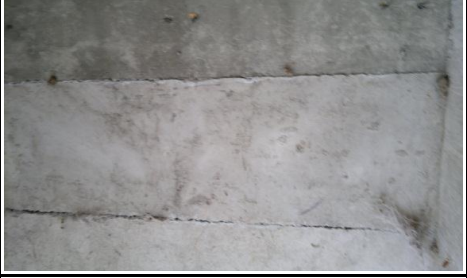
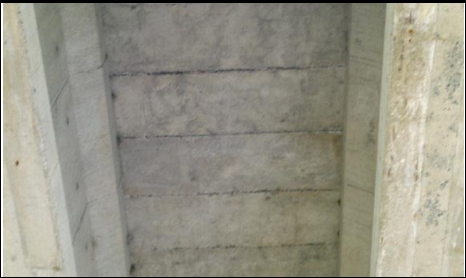
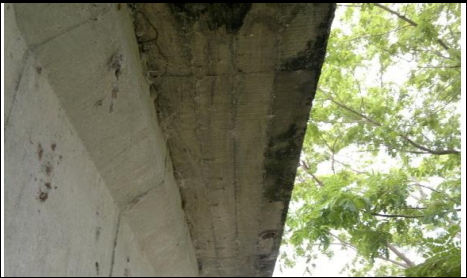
INSTITUTO NACIONAL DE VÍAS-INVIAS					
ESTUDIOS DE INSPECCIÓN E INVENTARIO DE PUENTES DE LA RED NACIONAL DE CARRETERAS ZONA OCCIDENTE					
INFORME PUENTE SABALETICAS 01-25B02-015.00 CARRETERA BOLOMBOLO - SANTA FE DE ANTIOQUIA					
COMPONENTE 10 - LOSA					
TIPO:	LOSA				
ESTADO					
<p>La composición estructural de la losa del puente es en plaquetas prefabricadas en la parte que da hacia el interior de las vigas, estas placas son de la misma longitud o separación entre vigas y ancho de 0.30 m. Hacia los voladizos del puente la placa esta construida en concreto reforzado. En el momento de la inspección se observaron algunas fisuras en las plaquetas prefabricadas, con espesores menores a 0.3 mm sin filtración de agua. Se evidencian problemas de humedad causado por la mala disposición de los drenes, se hace necesario realizar la reparación de los mismos.</p>					
REGISTRO FOTOGRÁFICO

FOTO 3		FOTO 4			
CALIFICACIÓN OBTENIDA EN LA INSPECCIÓN					
3	DAÑO SIGNIFICATIVO, REPARACIÓN NECESARIA MUY PRONTO				
OBRAS DE REPARACIÓN Y/O MANTENIMIENTO					
TIPO	DESCRIPCIÓN	UNIDAD	CANTIDAD	VALOR UNITARIO	VALOR PARCIAL
E	REPARACION DE DRENES	UND	16	74.147	1.186.352
10	LIMPIEZA	M2	142	32.198	4.572.116
<b>TOTAL INTERVENCIÓN</b>					<b>5.758.468</b>

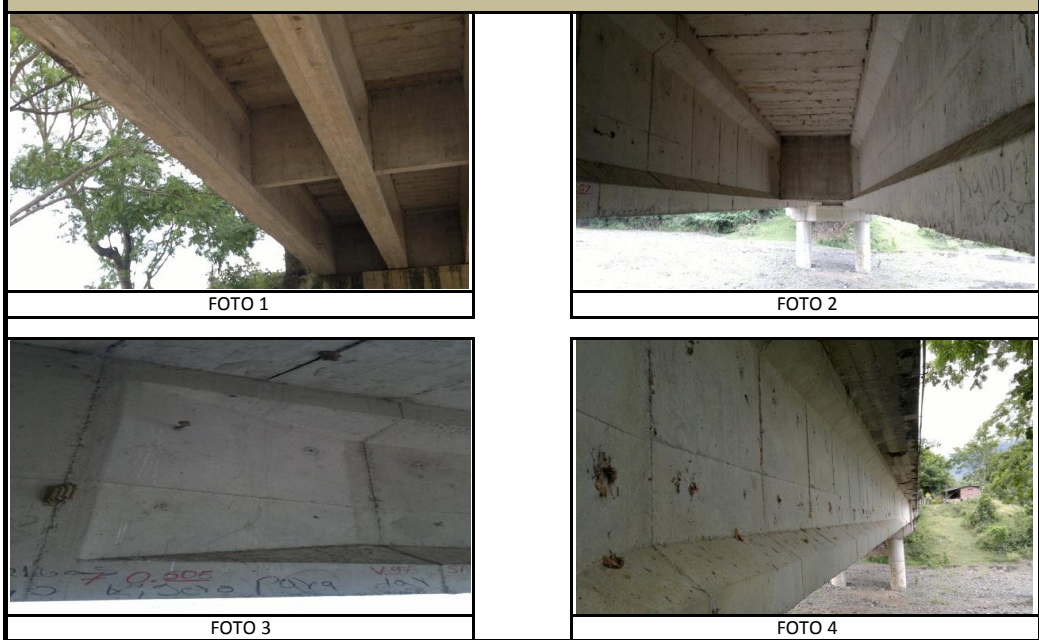
El puente presenta un sistema de 4 vigas longitudinales en concreto postensado y vigas-riostras en concreto reforzado, estas se encuentran simplemente apoyadas en placa de neopreno, tanto en estribos como en pilas. Las vigas se encuentran en buen estado, no presenta daños que comprometan la estabilidad o vida útil del elemento estructural, por tanto no requieren de ningún tipo de intervención.

0	SIN DAÑO O DAÑO INSIGNIFICANTE
---	--------------------------------

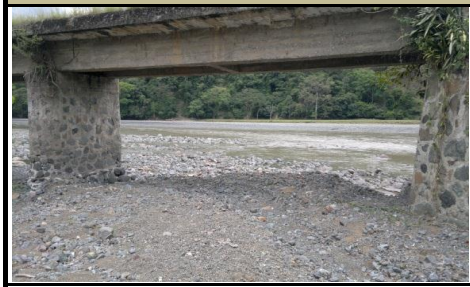
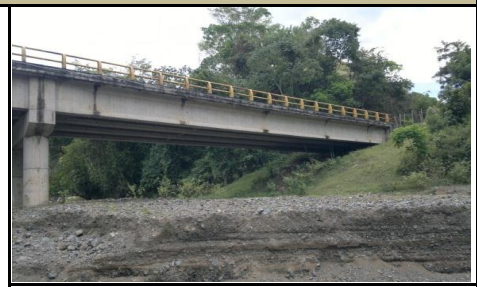
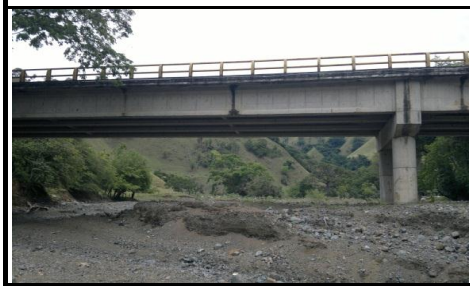
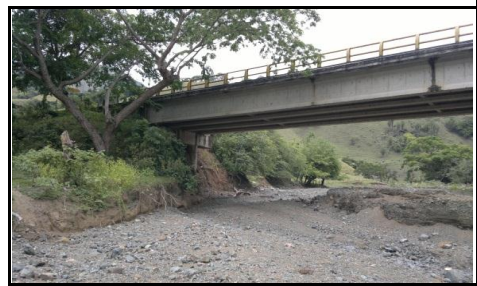
El puente en estudio salva la quebrada Sabaleticas. En el momento de la inspección no se observa flujo se evidencia material de arrastre,y gran área de inundación, este puente esta muy cerca del rio Cauca, sin embargo, esta cercanía no genera ningún tipo de problema adicional. No se requiere ningún tipo de intervención.

0 SIN DAÑO O DAÑO INSIGNIFICANTE

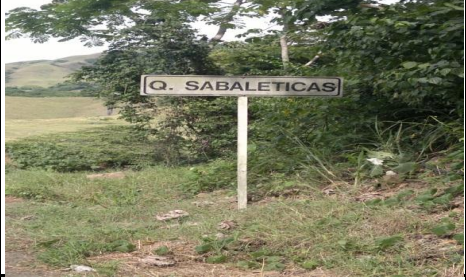
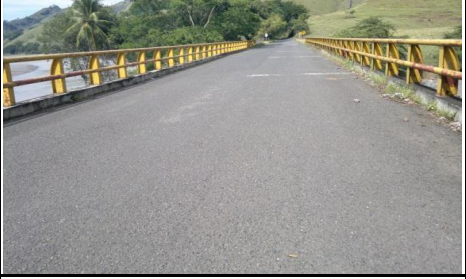
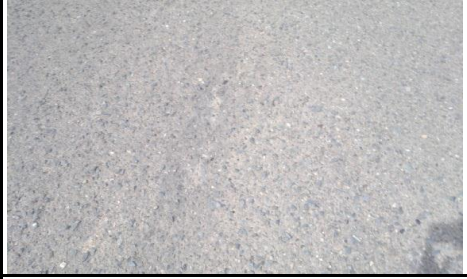
INSTITUTO NACIONAL DE VÍAS-INVIAS					
ESTUDIOS DE INSPECCIÓN E INVENTARIO DE PUENTES DE LA RED NACIONAL DE CARRETERAS ZONA OCCIDENTE					
INFORME PUENTE SABALETICAS 01-25B02-015.00 CARRETERA BOLOMBOLO - SANTA FE DE ANTIOQUIA					
COMPONENTE 16 - OTROS ELEMENTOS					
TIPO:	OTROS ELEMENTOS				
ESTADO					
<p>Durante la inspección se observó que el puente no cuenta con señales verticales de velocidad máxima permitida para el paso de los vehículos, ni capacidad máxima de carga. Como parte del mantenimiento rutinario, se requiere instalar señales vertical que indiquen esta información. Se observan señales con el nombre de la Quebrada y aproximación a puente las cuales requieren mantenimiento rutinario pero se observan en buen estado. En cuanto a la señalización horizontal, no existen líneas de demarcación amarillas ni líneas blancas.</p>					
REGISTRO FOTOGRÁFICO

FOTO 3		FOTO 4			
CALIFICACIÓN OBTENIDA EN LA INSPECCIÓN					
1	DAÑO PEQUEÑO PERO REPARACIÓN NO ES NECESARIA (EXCEPTO MANTENIMIENTO MENOR)				
OBRAS DE REPARACIÓN Y/O MANTENIMIENTO					
TIPO	DESCRIPCIÓN	UNIDAD	CANTIDAD	VALOR UNITARIO	VALOR PARCIAL
92	COLOCACION SEÑAL	UND	4	158.691	634.764
10	LIMPIEZA	UND	4	11.723	46.892
<b>TOTAL INTERVENCIÓN</b>					<b>681.656</b>

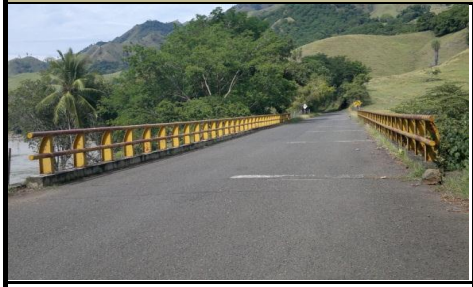
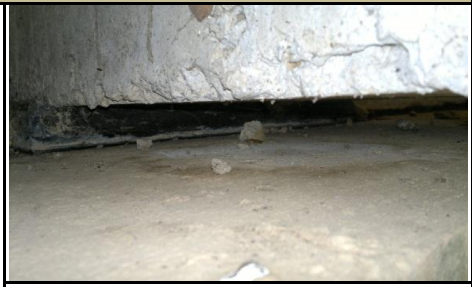
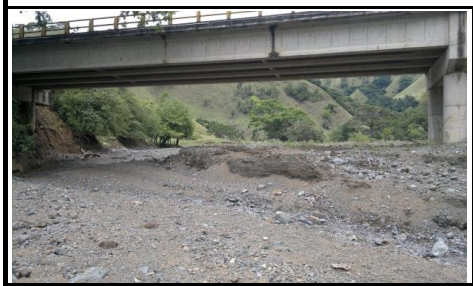
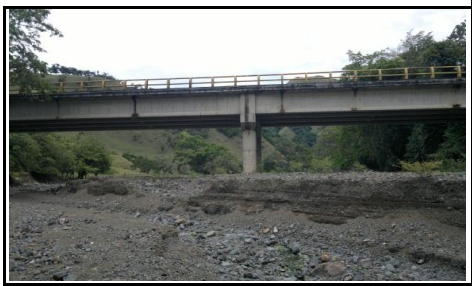
El puente en su componente general se ha calificado como 2, (algún daño, reparación necesaria cuando se presente la ocasión). La socavación mostrada en el componente estribo es una situación menor, ya que los estribos se apoyan en columnas y estas no están socavadas, sin embargo es importante atender las recomendaciones dadas, al igual que el reemplazo de las placas de neopreno, que muestran fatiga en su composición estructural, manifestada por las fisuras observadas.

3 DAÑO SIGNIFICATIVO, REPARACIÓN NECESARIA MUY PRONTO
