**MINISTERIO DE TRANSPORTE
INSTITUTO NACIONAL DE VIAS
SUBDIRECCION DE APOYO TECNICO**

**ESTUDIOS DE INSPECCION E INVENTARIO DE PUENTES
DE LA RED NACIONAL DE CARRETERAS
ZONA OCCIDENTE**

**INFORME PUENTE SAN MATEO 01-25B02-016.00
PR 31+0250
RUTA 25B02 BOLOMBOLO - SANTAFE DE ANTIOQUIA
DEPARTAMENTO DE ANTIOQUIA**

**INFORME PUENTE SAN MATEO
01-25B02-016.00
REGIONAL 01-ANTIOQUIA
CARRETERA BOLOMBOLO - SANTA FE DE ANTIOQUIA**

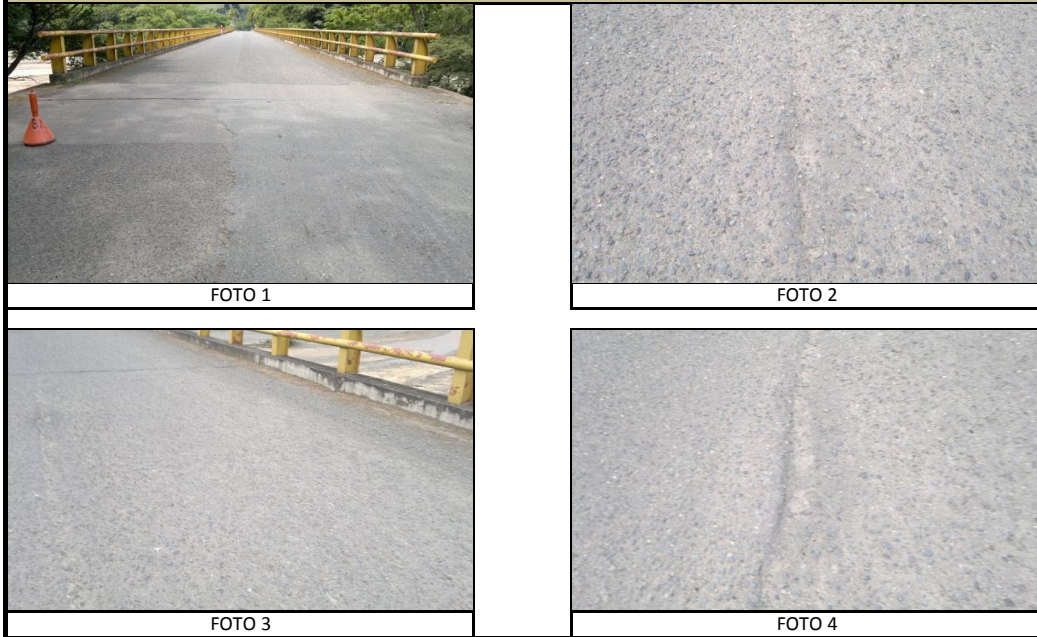
La superficie de rodadura del puente y la vía es en asfalto, esta carpeta no permite observar el estado de las losas de acceso al puente, tampoco puede determinarse su espesor, sin embargo durante la inspección pudo verificarse que las condiciones estructurales son regulares, se observa desgaste por el tráfico de vehículos. Se recomienda la instalación de una sobrecarpeta de asfalto para mejorar las condiciones de tránsito y brindar la protección necesaria a las componentes estructurales como son la losa y las juntas de expansión. Será necesario, una vez realizada la instalación de la sobrecarpeta, realizar la demarcación horizontal del puente.

3 DAÑO SIGNIFICATIVO, REPARACIÓN NECESARIA MUY PRONTO

TIPO	DESCRIPCIÓN	UNIDAD	CANTIDAD	VALOR UNITARIO	VALOR PARCIAL
Z	COLOCACION SOBRECARPETA ASFALTICA e:7CM	M2	1.440	36.553	52.636.320
27	REPARACION DE DEMARCACION	ML	640	20.716	13.258.240
TOTAL INTERVENCIÓN					65.894.560

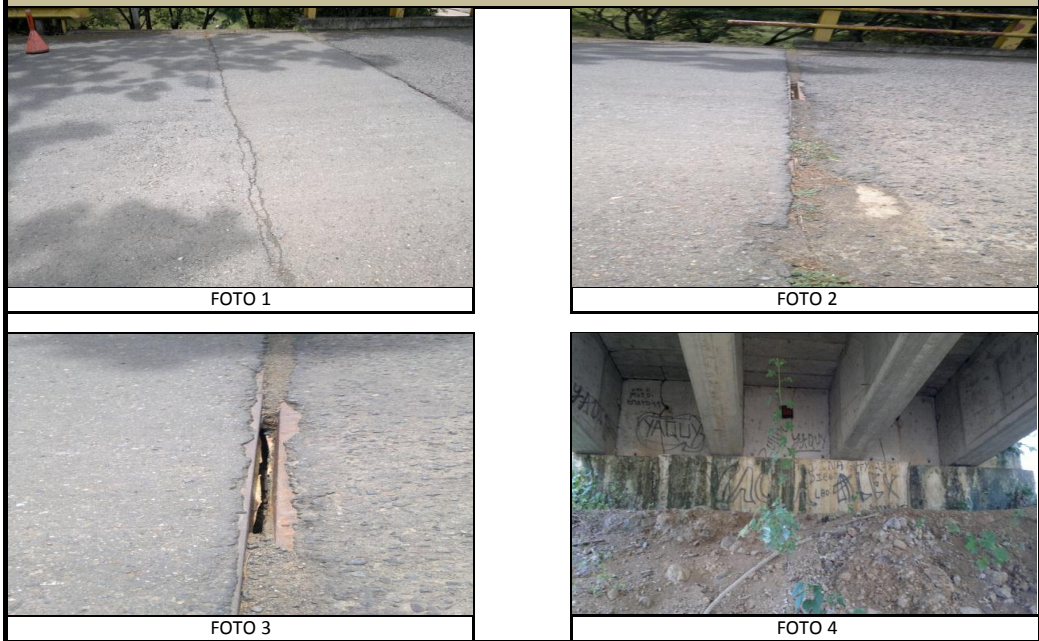
No se observa dispositivo de junta de expansión, si esta existe se encuentra debajo de la carpeta asfáltica. Sin embargo, se evidencian filtraciones de agua a través de estas juntas a los estribos lo que permite intuir que el material que se encuentra debajo de la carpeta asfáltica no está funcionando adecuadamente. Se observa en la superficie del puente grietas pronunciadas en toda la longitud del ancho del mismo en el respectivo lugar de las juntas, con desintegración del asfalto en dichas zonas. Por lo tanto, se recomienda el cambio de junta a una de goma asfáltica. Dos de las juntas entre las PI3 y PI4 funcionan de forma correcta.

3 DAÑO SIGNIFICATIVO, REPARACIÓN NECESARIA MUY PRONTO

TIPO	DESCRIPCIÓN	UNIDAD	CANTIDAD	VALOR UNITARIO	VALOR PARCIAL
A	REPARACIÓN DE JUNTA	ML	36	46.890	1.688.040
TOTAL INTERVENCIÓN					1.688.040

- Se deben reparar las juntas de expansion para que deje de presentarse filtracion de aguas a los estribos.
 - La rehabilitación de la carpeta asfáltica permitirá mejorar la movilidad del puente al igual que protegerá componentes como la losa y las juntas de expansión.

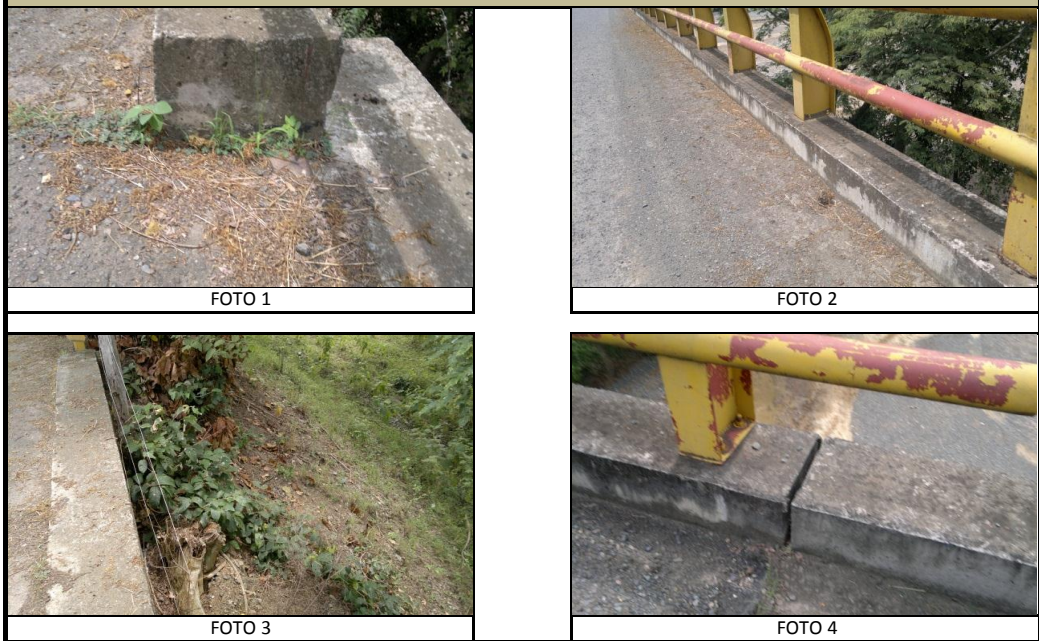
En el puente no existen andenes peatonales, los bordillos son rectangulares en concreto reforzado, sobre estos se anclan las barandas metálicas del puente por medio de pernos, en el momento de la inspección no se observaron problemas en este componente. No se hace necesario realizar ningún tipo de intervención en el elemento.

0 SIN DAÑO O DAÑO INSIGNIFICANTE

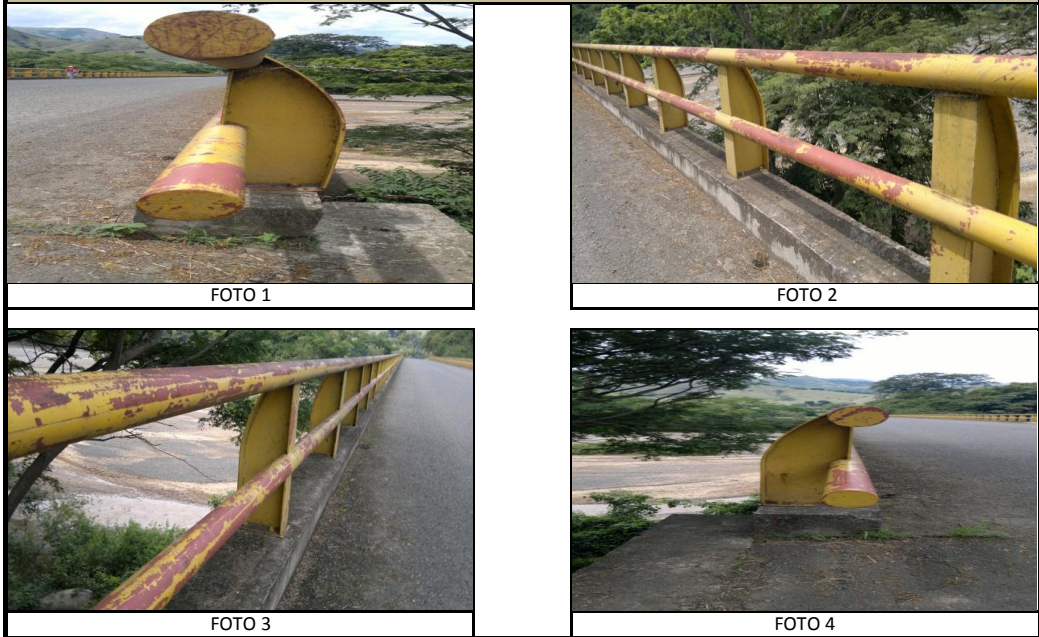
El puente presenta barandas metálicas en ambos lados de la calzada, estas se conforman de parales en lamina, pasamanos tubulares 4" pintados de color amarillo, las barandas se encuentran ancladas a los bordillos por medio de pernos de anclaje. No se evidencia lesiones por impacto ni corrosión, sin embargo se aprecian desprendimientos de pintura, se hace necesaria la intervención con pintura como parte de mantenimiento rutinario.

1	DAÑO PEQUEÑO PERO REPARACIÓN NO ES NECESARIA (EXCEPTO MANTENIMIENTO MENOR)
---	--

TIPO	DESCRIPCIÓN	UNIDAD	CANTIDAD	VALOR UNITARIO	VALOR PARCIAL
10	LIMPIEZA	ML	795	4.516	3.590.220
40	PINTURA DE ACERO	ML	795	25.784	20.498.280
TOTAL INTERVENCIÓN					24.088.500

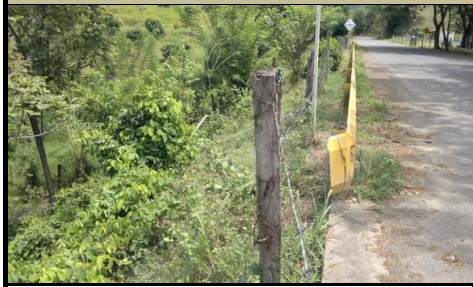
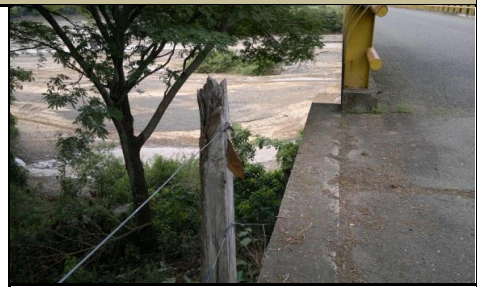
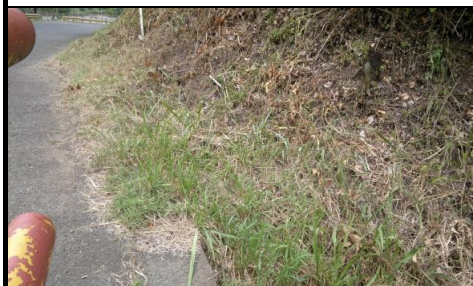
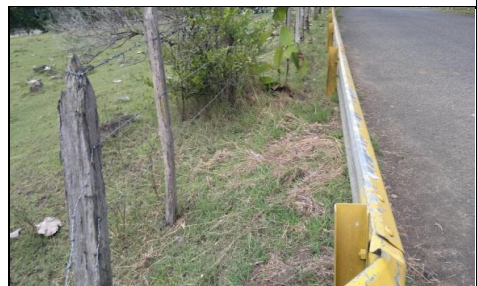
En los accesos al puente existen muros de contención para sostener los taludes, se observa presencia de vegetación que incluso empieza a invadir la vía, como parte del mantenimiento rutinario de la vía se debe realizar desmonte y limpieza.

0 SIN DAÑO O DAÑO INSIGNIFICANTE

TIPO	DESCRIPCIÓN	UNIDAD	CANTIDAD	VALOR UNITARIO	VALOR PARCIAL
10	LIMPIEZA	M2	200	2.686	537.200
TOTAL INTERVENCIÓN					537.200

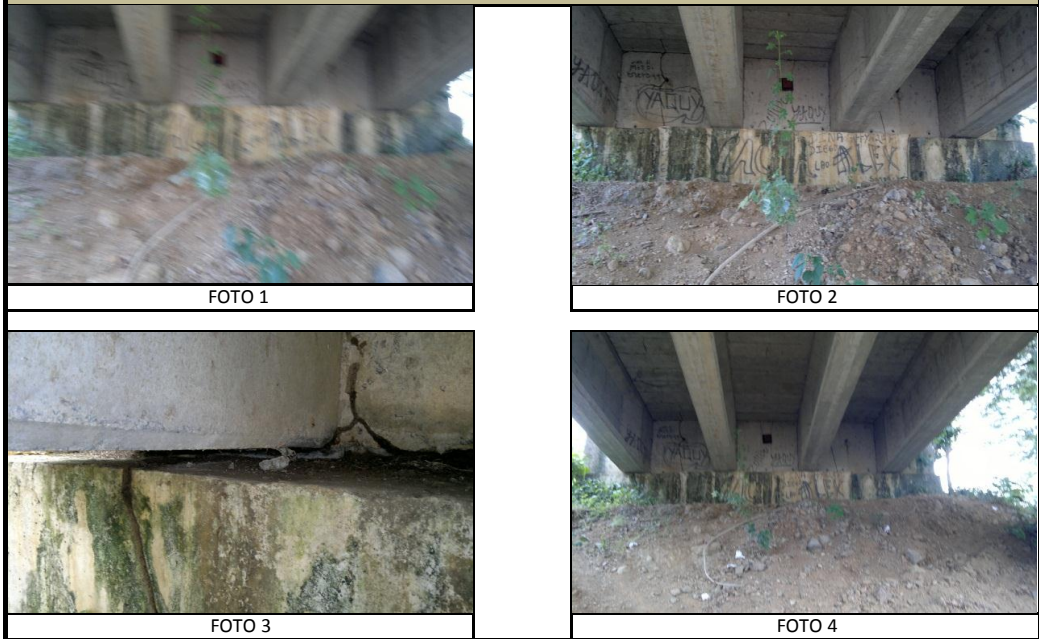
Los estribos del puente tienen una configuración estructural compuesta de una viga cabezal y dos columnas circulares enterradas, en la inspección se pudo notar presencia de humedad sin ningún daño estructural. Se recomienda realizar la limpieza de los estribos como parte del mantenimiento rutinario.

0 SIN DAÑO O DAÑO INSIGNIFICANTE

TIPO	DESCRIPCIÓN	UNIDAD	CANTIDAD	VALOR UNITARIO	VALOR PARCIAL
10	LIMPIEZA	M2	18	11.699	210.582
TOTAL INTERVENCIÓN					210.582

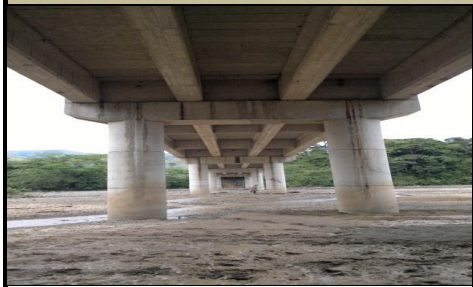
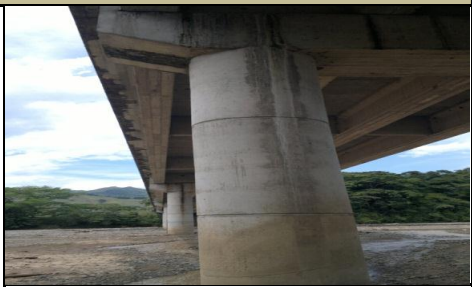
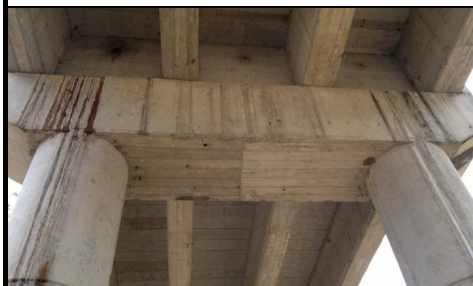
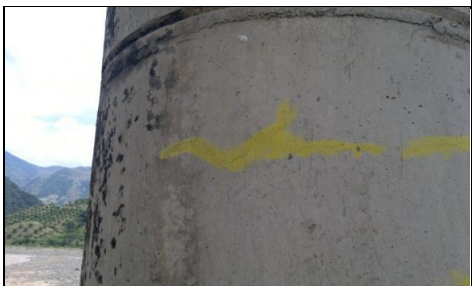
El puente cuenta con una pila central conformada por dos columnas circulares y una viga cabezal común, durante la inspección se pudo observar que existen fisuras menores a 0,3 mm en las columnas uno y dos de la PI2. Por el momento no se hace necesario realizar ningún tipo de intervención, sin embargo, se recomienda tener en cuenta esta condición para futuras inspecciones.

0 SIN DAÑO O DAÑO INSIGNIFICANTE

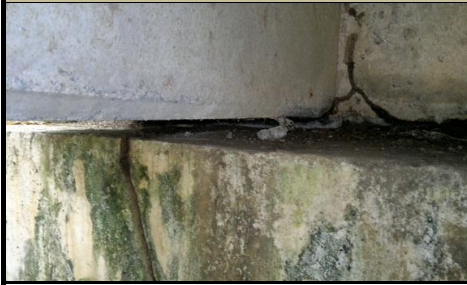
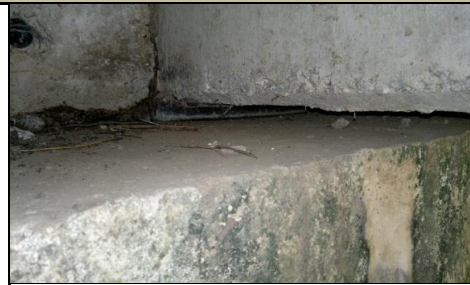
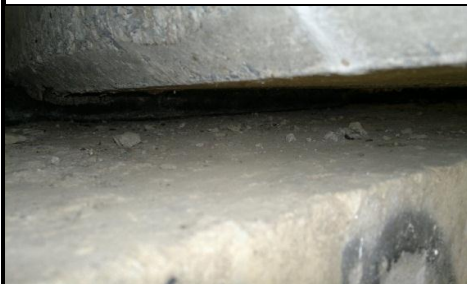
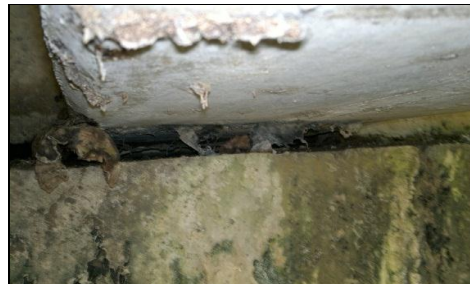
Las vigas del puente se apoyan en los estribos y sobre las pilas centrales en placas de neopreno, se observa algo de suciedad, por lo que al momento del mantenimiento del puente se debe tener en cuenta la limpieza de este componente.

0 SIN DAÑO O DAÑO INSIGNIFICANTE

TIPO	DESCRIPCIÓN	UNIDAD	CANTIDAD	VALOR UNITARIO	VALOR PARCIAL
10	LIMPIEZA	UND	24	31.191	748.584
TOTAL INTERVENCIÓN					748.584

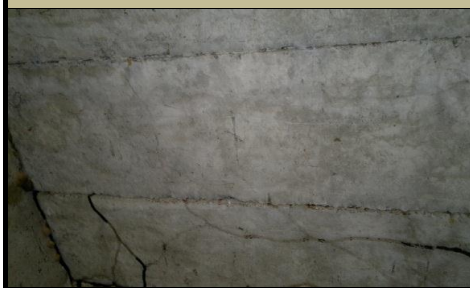
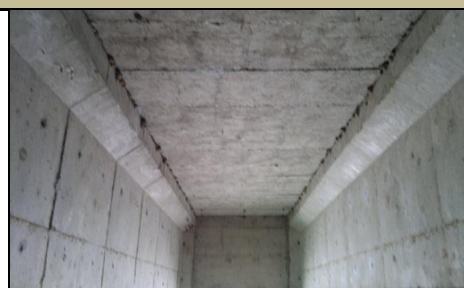
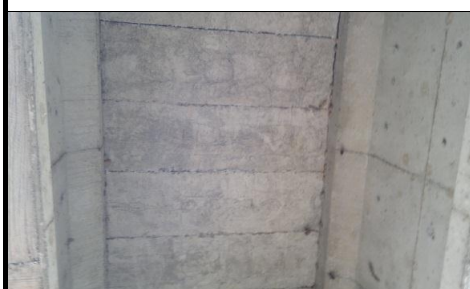
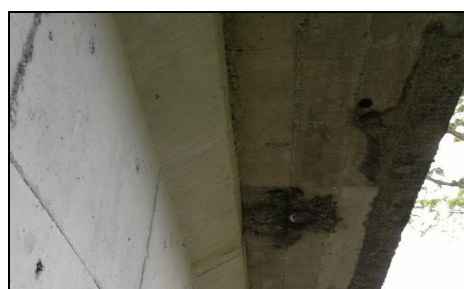
La composición estructural de la losa del puente es en plaquetas prefabricadas en la parte que da hacia el interior de las vigas, estas placas son de la misma longitud o separación entre vigas y ancho de 0.30 m. Hacia los voladizos del puente la placa esta construida en concreto reforzado. En el momento de la inspección se observaron algunas fisuras en plaquetas prefabricadas, con espesores menores a 0.3 mm sin filtración de agua. Se deben realizar la reparación de los drenes ya que los existentes generan acumulación de humedad que pueden resultar perjudiciales para el normal comportamiento de la placa.

3 DAÑO SIGNIFICATIVO, REPARACIÓN NECESARIA MUY PRONTO

TIPO	DESCRIPCIÓN	UNIDAD	CANTIDAD	VALOR UNITARIO	VALOR PARCIAL
E	REPARACION DE DRENES	UND	40	74.147	2.965.880
TOTAL INTERVENCIÓN					2.965.880

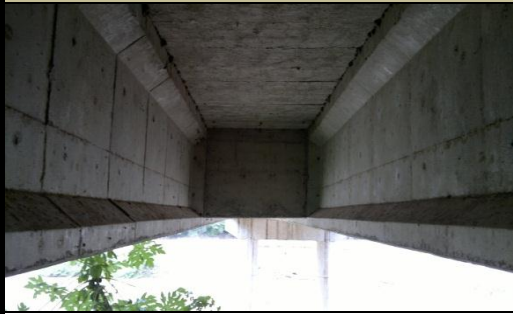
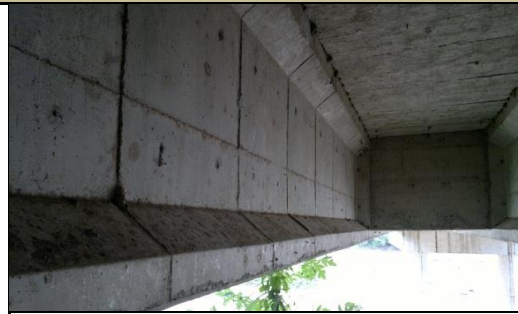
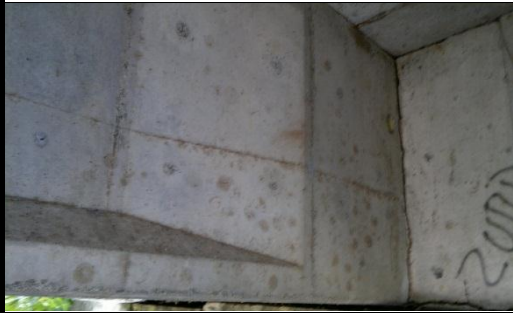
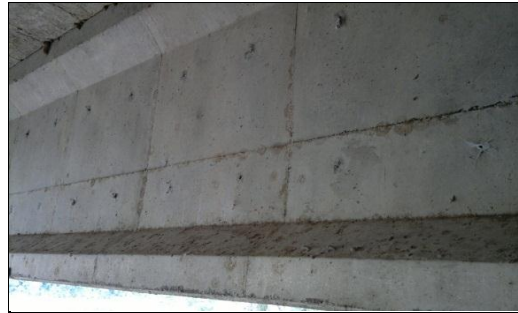
El puente presenta un sistema de 4 vigas longitudinales en concreto postensado y vigas-riostras en concreto reforzado, estas se encuentran simplemente apoyadas en placa de neopreno, tanto en estribos como en pilas. Las vigas se encuentran en buen estado, no presenta daños que comprometan la estabilidad o vida útil del elemento estructural, por tanto no requieren de ningún tipo de intervención. Las vigas transversales o vigas cabezales se encuentran con algunas suciedades por el ingreso de aguas escorrentía atreves de las juntas, requieren de labores de mantenimiento.

0 SIN DAÑO O DAÑO INSIGNIFICANTE

TIPO	DESCRIPCIÓN	UNIDAD	CANTIDAD	VALOR UNITARIO	VALOR PARCIAL
10	LIMPIEZA	ML	12	21.604	259.248
TOTAL INTERVENCIÓN					259.248

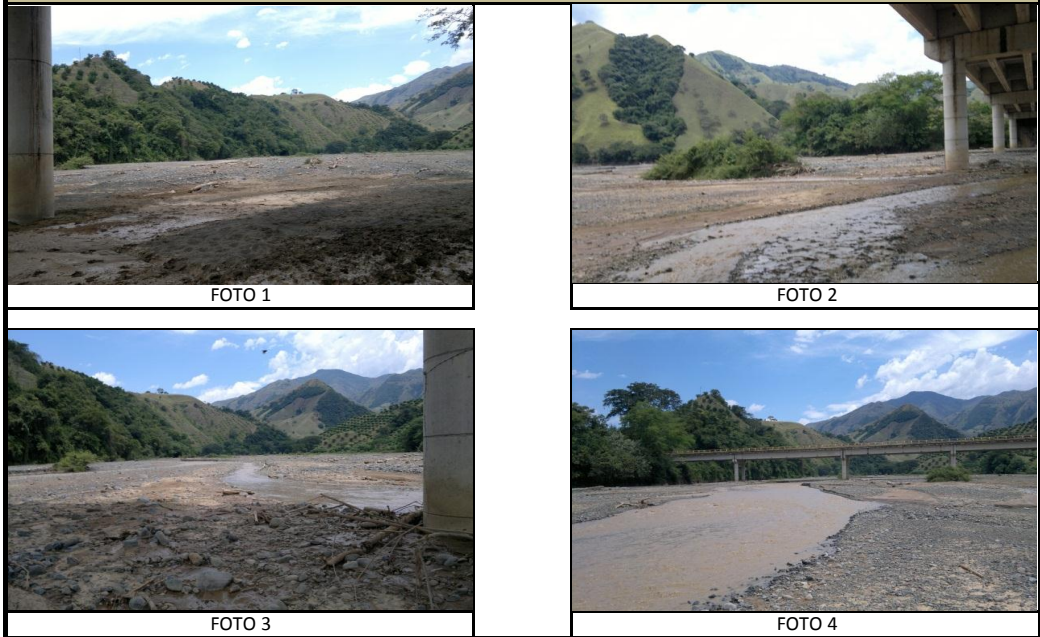
El puente en estudio salva la quebrada San Mateo. En el momento de la inspección se observa flujo lento se evidencia material de arrastre, y gran área de inundación, este puente esta muy cerca del rio Cauca. Sin embargo, esto no representa ningún tipo de peligro para la estructura del puente. No se hace necesario ningún tipo de intervención.

0 SIN DAÑO O DAÑO INSIGNIFICANTE

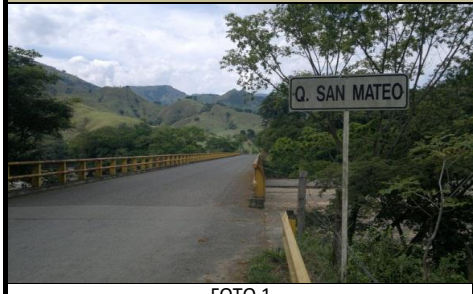
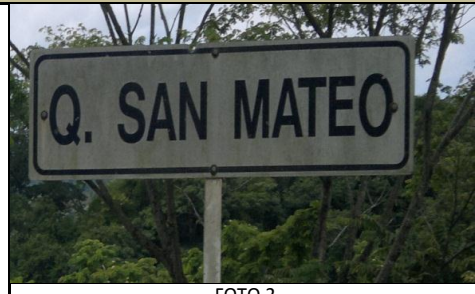
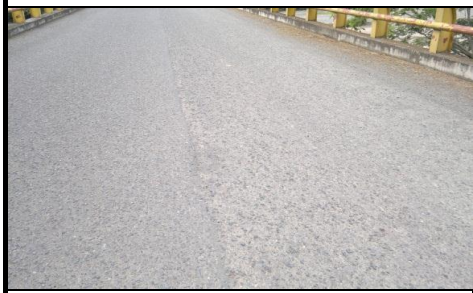
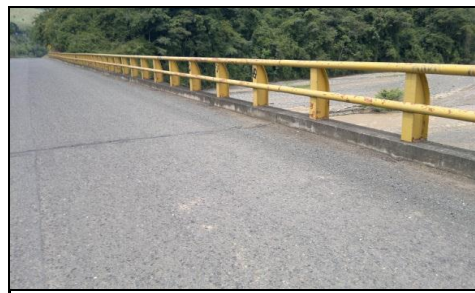
Durante la inspección se observó que el puente no cuenta con señales verticales de velocidad máxima permitida para el paso de los vehículos, ni capacidad máxima de carga. Como parte del mantenimiento rutinario, se requiere instalar señales vertical que indiquen esta información. Existe señal con el nombre de la Quebrada, la cual requiere limpieza. En cuanto a la señalización horizontal, no existen líneas de demarcación amarillas ni líneas blancas.

1	DAÑO PEQUEÑO PERO REPARACIÓN NO ES NECESARIA (EXCEPTO MANTENIMIENTO MENOR)
---	--

TIPO	DESCRIPCIÓN	UNIDAD	CANTIDAD	VALOR UNITARIO	VALOR PARCIAL
92	COLOCACION SEÑAL	UND	4	158.691	634.764
10	LIMPIEZA	UND	2	11.723	23.446
TOTAL INTERVENCIÓN					658.210

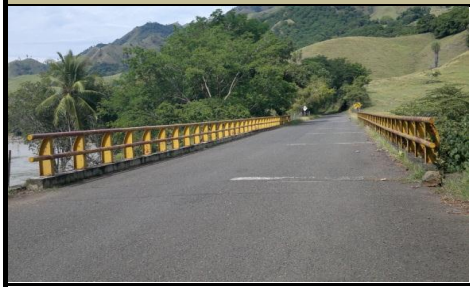
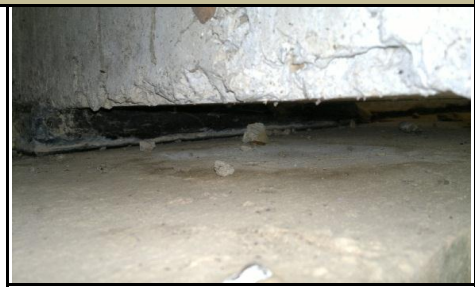
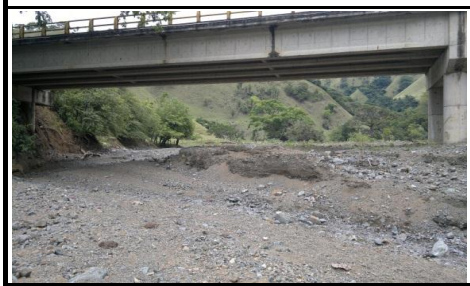
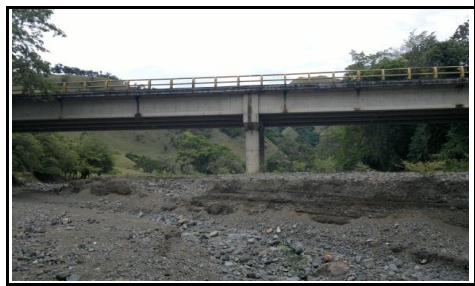
El puente en su componente general se ha calificado como 2, algún daño, reparación necesaria cuando se presente la ocasión. El componente funciona como se diseño. Dado que algunos componentes del puente como son las vigas, los estribos y aletas, son componentes de gran importancia y se encuentran en perfecto estado de funcionalidad, solo requieren labores de limpieza, de igual forma se hace necesaria la reparación de la carpeta asfáltica, juntas de expansión y losa. El deterioro progresivo en estos elementos afecta la estabilidad o nivel de servicio del mismo.

2	ALGÚN DAÑO, REPARACIÓN NECESARIA CUANDO SE PRESENTE LA OCASIÓN. EL COMPONENTE FUNCIONA COMO SE DISEÑÓ
---	---
