**ESTUDIOS DE INSPECCION E INVENTARIO DE PUENTES
DE LA RED NACIONAL DE CARRETERAS
ZONA OCCIDENTE**

**INFORME PUENTE AREPITAS II 01-25B02-017.00
PR 32+0620**

**RUTA 25B02 BOLOBOLO - SANTAFE DE ANTIOQUIA
DEPARTAMENTO DE ANTIOQUIA**

CONSORCIO INGENIERIA VIAL 2011

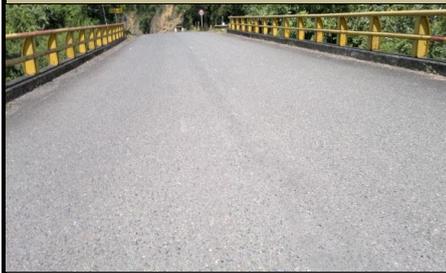
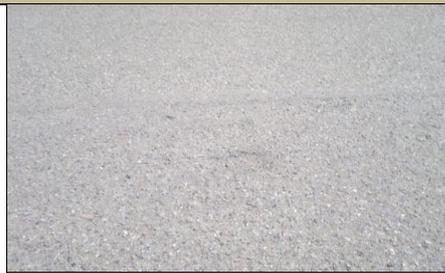
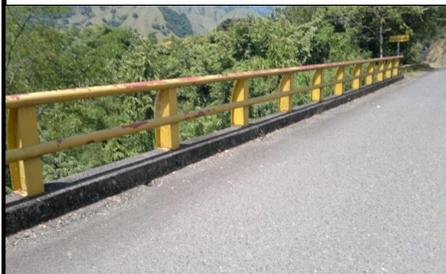
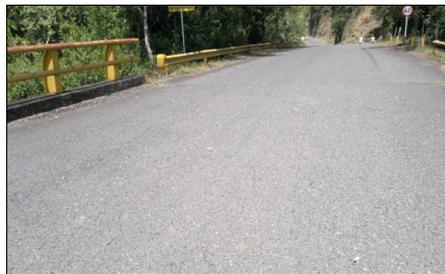
La superficie del puente es una carpeta asfáltica, en la cual no se observan lesiones. Presenta un leve desgaste superficial, sin embargo, no requiere intervención aún. Se cuenta con bombeo hacia los laterales de la vía para evacuar las aguas por los drenes del puente, no se aprecian daños en la zona de losas de aproximación, por tanto su funcionamiento es correcto. Se requiere realizar la demarcación horizontal de la vía, ya que esta es carente sobre la superficie.

1 DAÑO PEQUEÑO PERO REPARACIÓN NO ES NECESARIA (EXCEPTO MANTENIMIENTO MENOR)

TIPO	DESCRIPCIÓN	UNIDAD	CANTIDAD	VALOR UNITARIO	VALOR PARCIAL
27	REPARACION DE DEMARCACION	ML	148	20.716	3.065.968
TOTAL INTERVENCIÓN					3.065.968

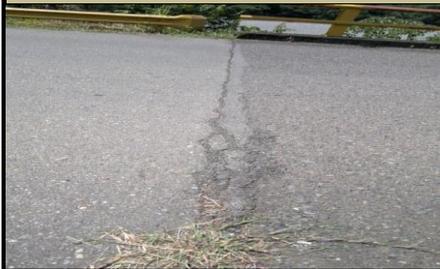
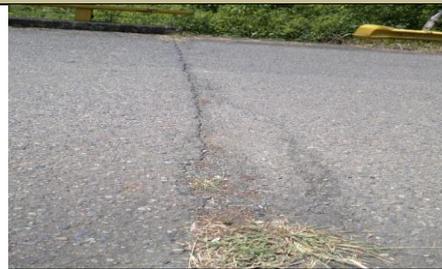
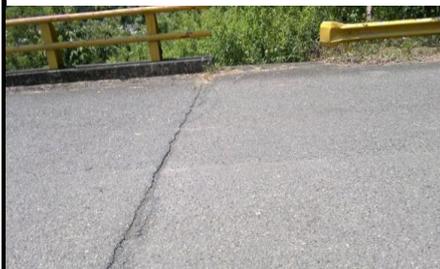
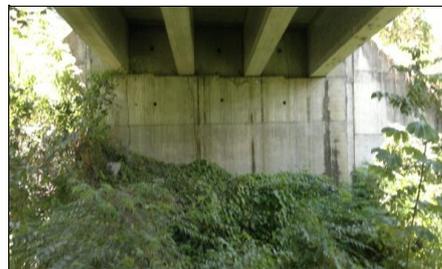
Durante la inspección no fue posible observar el dispositivo de junta, ya que se encuentra cubierto por las capas de asfalto sobrepuestas en el tablero. Se aprecia reflexión de las juntas sobre el asfalto, sin embargo, no se notan filtraciones de agua escorrentía a la subestructura. Por tanto este componente no requiere de intervención ni mantenimiento alguno.

0 SIN DAÑO O DAÑO INSIGNIFICANTE

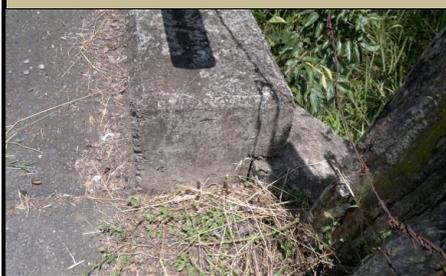
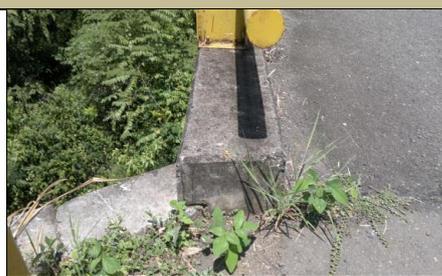
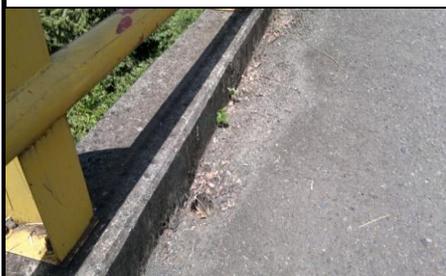
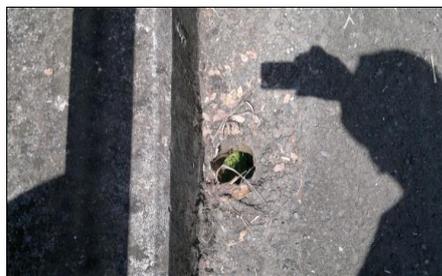
En el puente no existen andenes peatonales, los bordillos son rectangulares en concreto reforzado sobre estos se anclan las barandas metálicas del puente por medio de pernos. En el momento de la inspección no se observaron problemas en este componente. No se requiere ningún tipo de intervención.

0 SIN DAÑO O DAÑO INSIGNIFICANTE

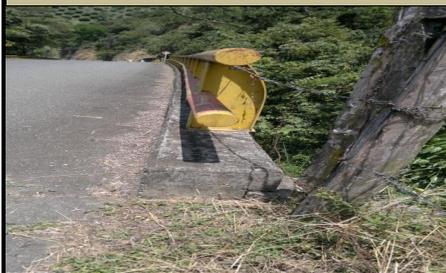
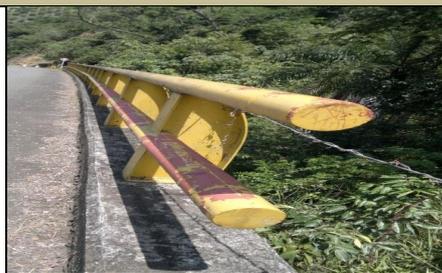
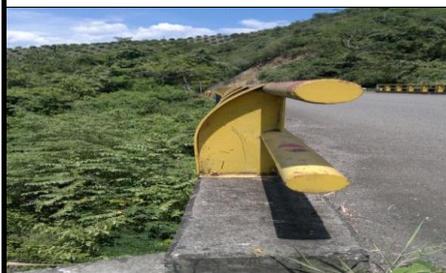
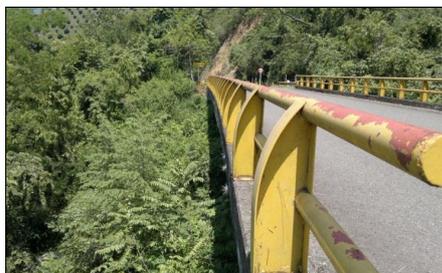
Las barandas del puente son elementos metálicos constituidos de pilastras y dos filas de tubería metálica de diámetro 4", se observan dilataciones en las junta central del puente. En la inspección se pudo verificar que el componente funciona bien sin embargo, se observa deterioro de la pintura superficial sin corrosión. Se recomienda realizar limpieza y pintura como parte del mantenimiento rutinario.

1 DAÑO PEQUEÑO PERO REPARACIÓN NO ES NECESARIA (EXCEPTO MANTENIMIENTO MENOR)

TIPO	DESCRIPCIÓN	UNIDAD	CANTIDAD	VALOR UNITARIO	VALOR PARCIAL
10	LIMPIEZA	ML	185	4.516	835.460
40	PINTURA DE ACERO	ML	185	25.784	4.770.040
TOTAL INTERVENCIÓN					5.605.500

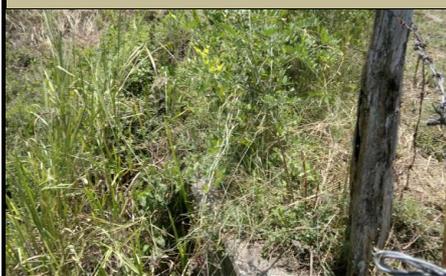
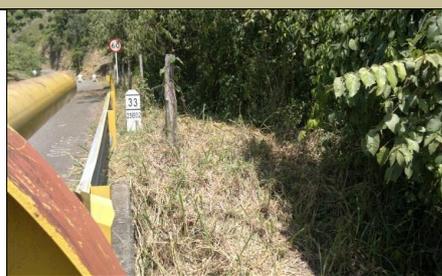
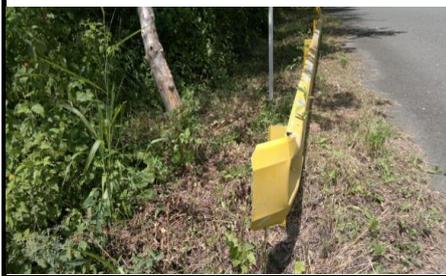
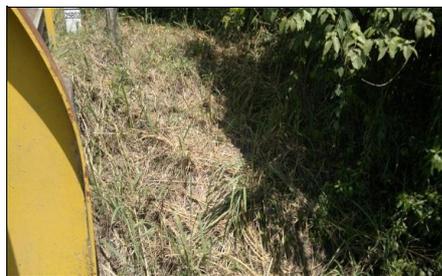
En los accesos al puente existen muros de contención para sostener los taludes, se observa presencia de vegetación que incluso empieza a invadir la vía, como parte del mantenimiento rutinario de la vía se debe realizar desmonte y limpieza.

0 SIN DAÑO O DAÑO INSIGNIFICANTE

TIPO	DESCRIPCIÓN	UNIDAD	CANTIDAD	VALOR UNITARIO	VALOR PARCIAL
10	LIMPIEZA	M2	400	2.686	1.074.400
TOTAL INTERVENCIÓN					1.074.400

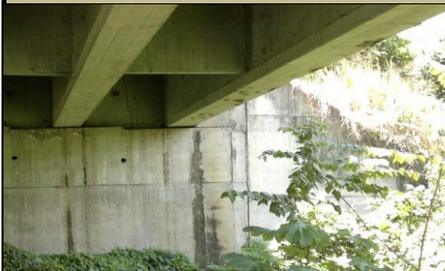
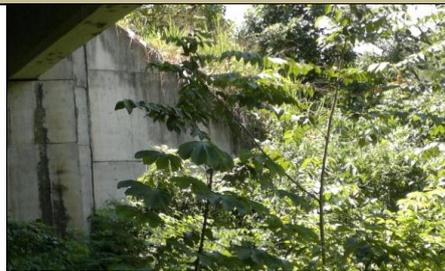
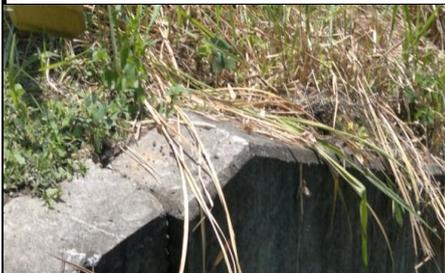
El puente cuenta con dos aletas en concreto separadas de los estribos que protegen la estructura y dan estabilidad a cada uno de los taludes, no se evidencia ningún tipo de lesión sobre el concreto. Se hace necesario labores de limpieza como parte de mantenimiento rutinario.

0 SIN DAÑO O DAÑO INSIGNIFICANTE

TIPO	DESCRIPCIÓN	UNIDAD	CANTIDAD	VALOR UNITARIO	VALOR PARCIAL
10	LIMPIEZA	M2	20	10.755	215.100
TOTAL INTERVENCIÓN					215.100

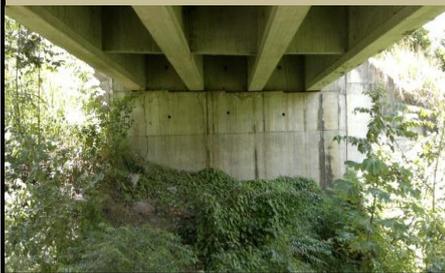
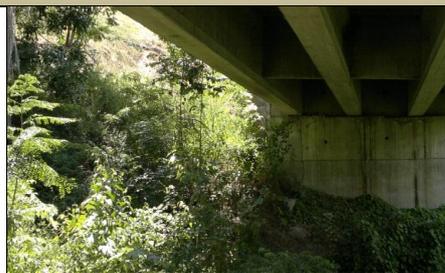
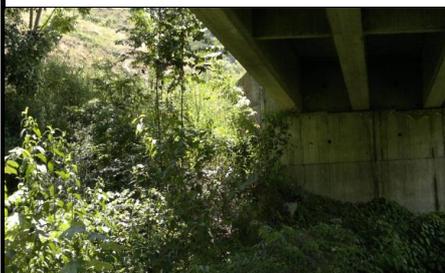
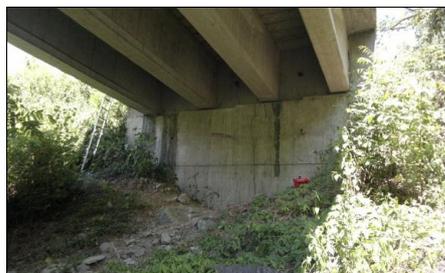
El puente en el costado de Santafe de Antioquia se encuentra conformado por estribos con aletas separadas mientras que el costado de Bolombolo se encuentra conformado por un estribo tipo sólido enterrado. La altura promedio es de 3.5 m. En la inspección se pudo notar presencia de humedad por lo que luego de realizar las reparaciones de las juntas de expansión, se debe proceder a limpiar estos elementos.

0 SIN DAÑO O DAÑO INSIGNIFICANTE

TIPO	DESCRIPCIÓN	UNIDAD	CANTIDAD	VALOR UNITARIO	VALOR PARCIAL
10	LIMPIEZA	M2	58	11.699	678.542
TOTAL INTERVENCIÓN					678.542

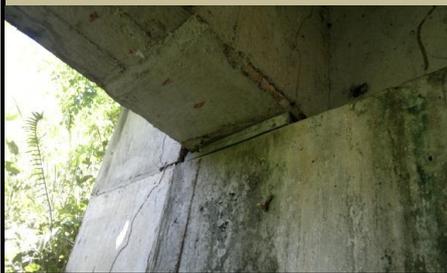
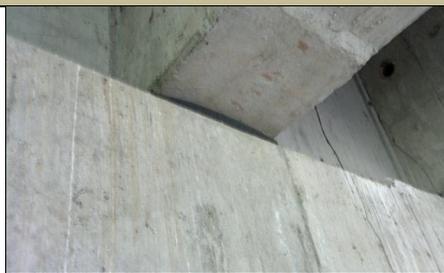
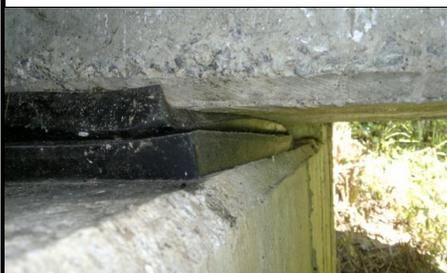
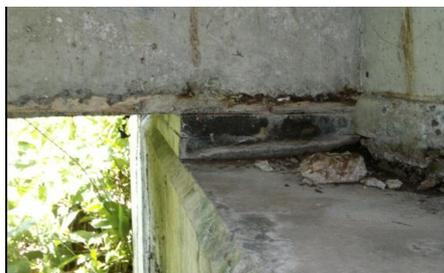
Los apoyos fijos en ambos estribos, están compuestos por placas de neopreno en las cuales no se observan daño de consideración, por lo tanto no se requiere de ningún tipo de intervención en esta componente.

0 SIN DAÑO O DAÑO INSIGNIFICANTE

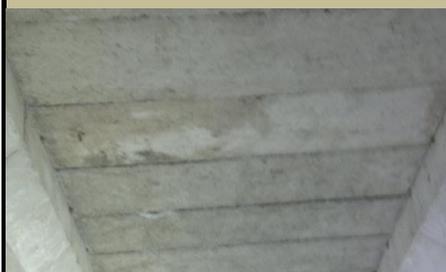
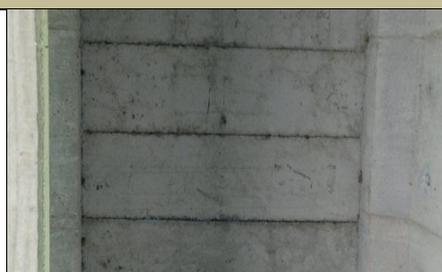
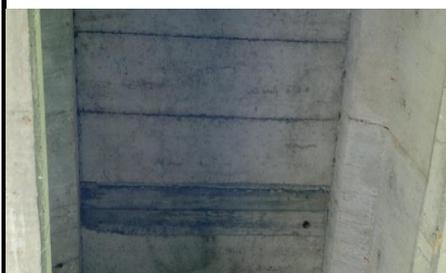
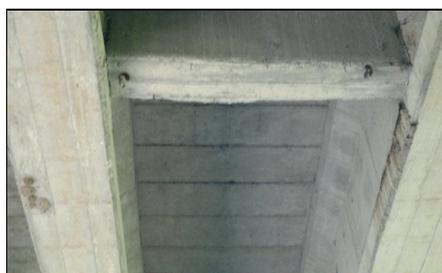
La composición estructural de la losa del puente es en plaquetas prefabricadas en la parte que da hacia el interior de las vigas, estas placas son de la misma longitud o separación entre vigas y ancho de 0.30 m. Hacia los voladizos del puente la placa esta construida en concreto reforzado. En el momento de la inspección se observaron algunas fisuras en plaquetas prefabricadas, con espesores menores a 0.3 mm sin filtración de agua. Por el momento no se requiere ningún tipo de intervención.

0 SIN DAÑO O DAÑO INSIGNIFICANTE

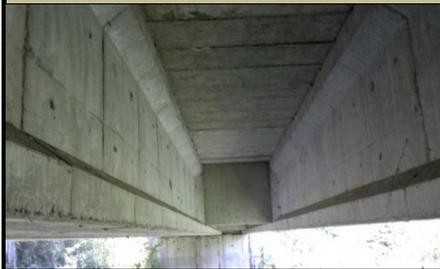
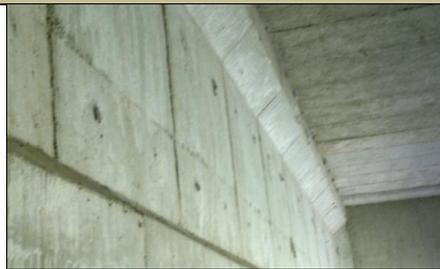
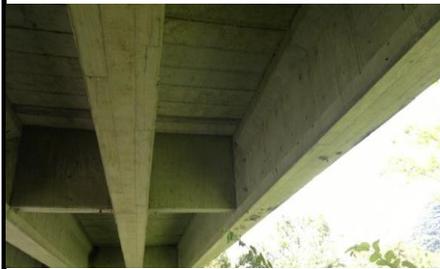
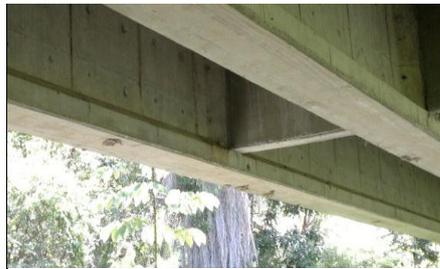
El puente presenta un sistema de 4 vigas longitudinales en concreto postensado y vigas-riostros en concreto reforzado, estas se encuentran simplemente apoyadas en placa de neopreno, tanto en estribos como en pilas. Las vigas se encuentran en buen estado, no presenta daños que comprometan la estabilidad o vida útil del elemento estructural, por tanto no requieren de ningún tipo de intervención. Las vigas transversales o vigas cabezales se encuentran con algunas suciedades por el ingreso de aguas escorrentía a través de las juntas, requieren de labores de mantenimiento.

0 SIN DAÑO O DAÑO INSIGNIFICANTE

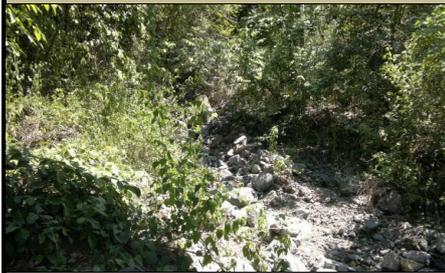
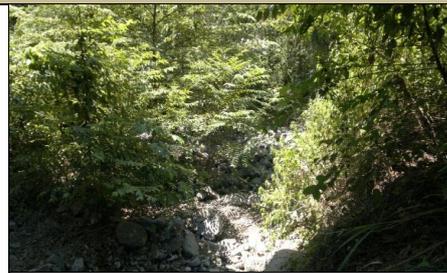
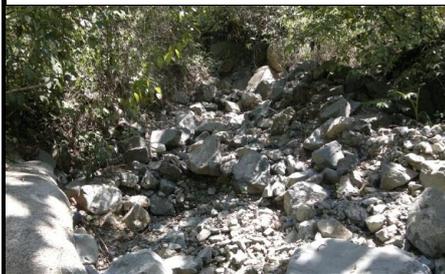
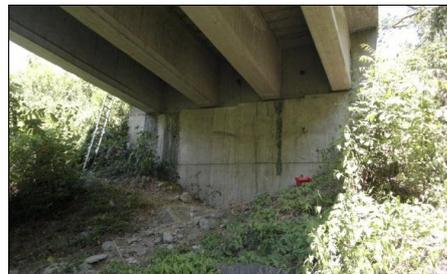
El puente en estudio salva la quebrada Arepitas 2. En el momento de la inspección no se observa flujo se evidencia material de arrastre grande, y vegetación extendida y abundante en lo que era el lecho de la quebrada. Durante la inspección no se observaron problemas en este componente u otros generados por el cauce.

0 SIN DAÑO O DAÑO INSIGNIFICANTE

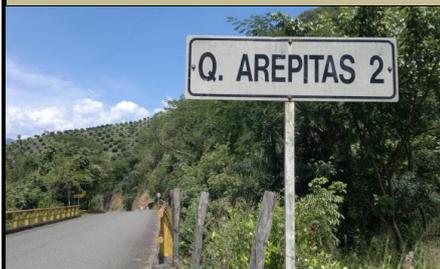
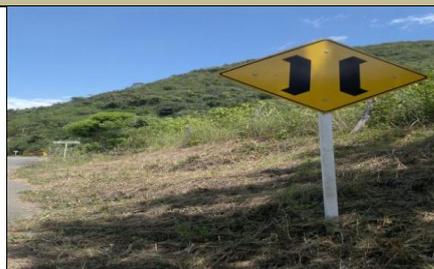
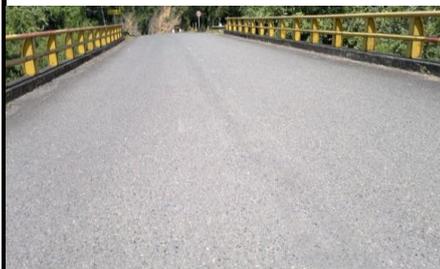
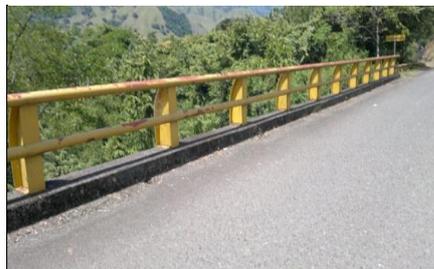
Durante la inspección se observó que el puente no cuenta con señales verticales de velocidad máxima permitida para el paso de los vehículos, ni capacidad máxima de carga. Se requiere instalar señales vertical que indiquen esta información. Existe señal con el nombre de la Quebrada, y aproximación a puente en buenas condiciones.

1	DAÑO PEQUEÑO PERO REPARACIÓN NO ES NECESARIA (EXCEPTO MANTENIMIENTO MENOR)
---	--

TIPO	DESCRIPCIÓN	UNIDAD	CANTIDAD	VALOR UNITARIO	VALOR PARCIAL
92	COLOCACION SEÑAL	UND	2	158.691	317.382
TOTAL INTERVENCIÓN					317.382

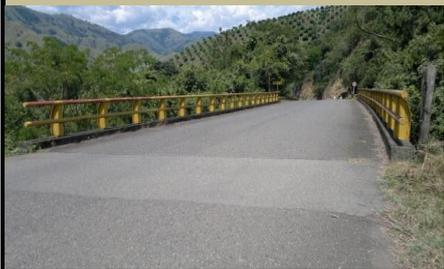
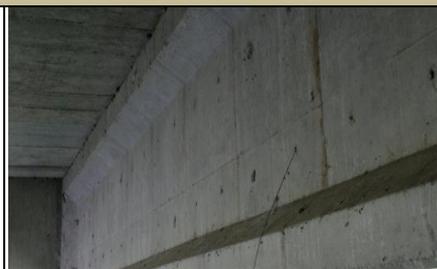
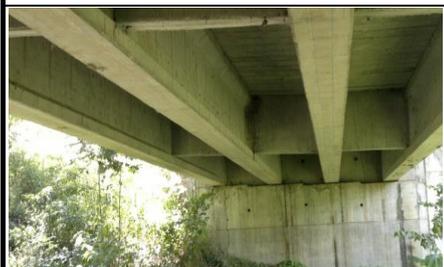
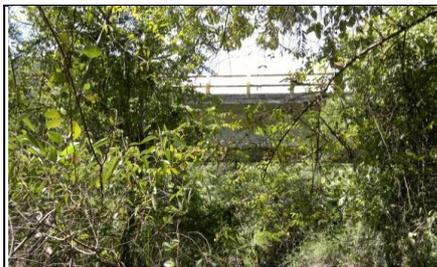
El puente en su componente general se ha calificado como 1, (daño pequeño, pero no es necesario reparación (excepto mantenimiento menor)). No se observan problemas que afecten la estabilidad y seguridad del puente.

1 DAÑO PEQUEÑO PERO REPARACIÓN NO ES NECESARIA (EXCEPTO MANTENIMIENTO MENOR)
