ESTUDIOS DE INSPECCION E INVENTARIO DE PUENTES
DE LA RED NACIONAL DE CARRETERAS
ZONA OCCIDENTE

INFORME PUENTE JIMENEZ 01-25B02-018.00

PR 33+0120

RUTA 25B02 BOLOMBOLO - SANTA FE DE ANTIOQUIA

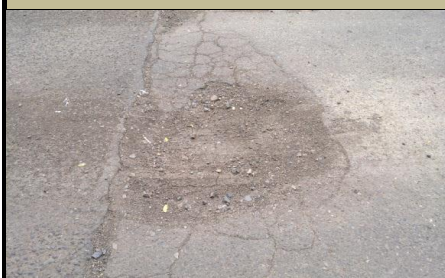
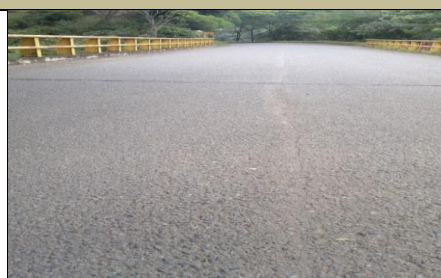
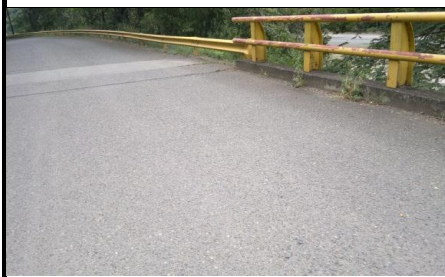
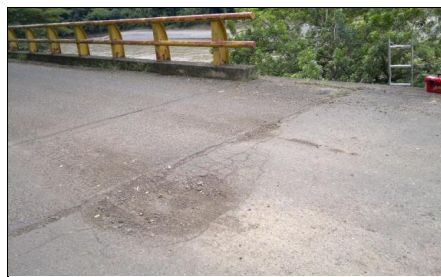
La superficie de rodadura del puente y la vía es en asfalto. Se puede observar deterioro de la carpeta asfáltica en forma generalizada, sin embargo, su remplazo no es necesario por el momento. Se observa en la zona del AC2 el límite de la vía y el inicio de la losa de aproximación un desnivel que dificulta el tráfico de los vehículos. Se requiere la renivelación y el bache de esta zona. Adicionalmente, se requiere realizar la demarcación horizontal sobre el puente para mejorar las condiciones de seguridad del mismo.

2 ALGÚN DAÑO, REPARACIÓN NECESARIA CUANDO SE PRESENTE LA OCASIÓN. EL COMPONENTE FUNCIONA COMO SE DISEÑÓ

TIPO	DESCRIPCIÓN	UNIDAD	CANTIDAD	VALOR UNITARIO	VALOR PARCIAL
20	BACHEO DE CARPETA ASFALTICA	M2	34	38.467	1.307.878
27	REPARACION DE DEMARCACION	ML	440	20.716	9.115.040
22	RENIVELACION	M2	18	94.573	1.702.314
TOTAL INTERVENCIÓN					12.125.232

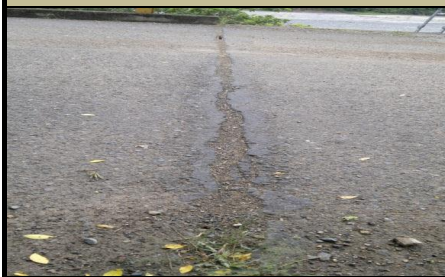
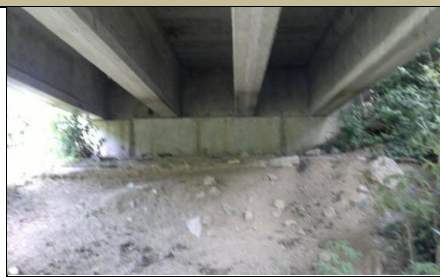
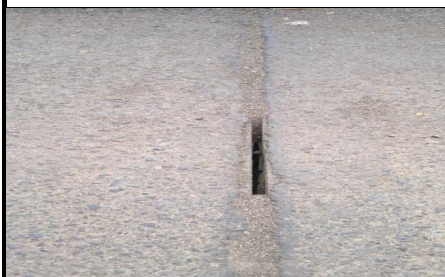
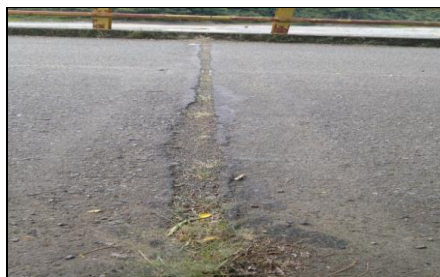
No se observa dispositivo de junta de expansión, si esta existe se encuentra debajo de la carpeta asfáltica. Sin embargo se evidencian filtraciones de agua a través de estas juntas a los estribos lo que permite intuir que el material que se encuentra debajo de la carpeta asfáltica no está funcionando adecuadamente. Se observa en la superficie del puente, grietas pronunciadas en toda la longitud del ancho del mismo en el respectivo lugar de las juntas, con desintegración del asfalto en dichas zonas. Por lo tanto, se recomienda el cambio de junta a una de goma asfáltica.

2 ALGÚN DAÑO, REPARACIÓN NECESARIA CUANDO SE PRESENTE LA OCASIÓN. EL COMPONENTE FUNCIONA COMO SE DISEÑÓ

TIPO	DESCRIPCIÓN	UNIDAD	CANTIDAD	VALOR UNITARIO	VALOR PARCIAL
39	REPOSICION DE SELLO	ML	17	35.182	598.094
TOTAL INTERVENCIÓN					598.094

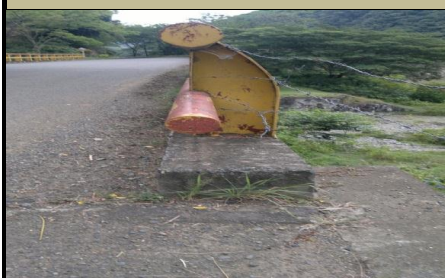
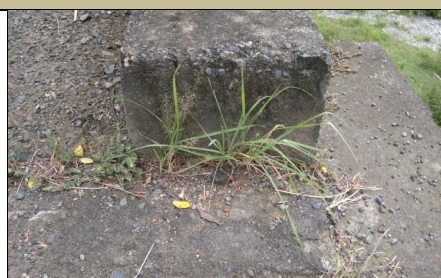
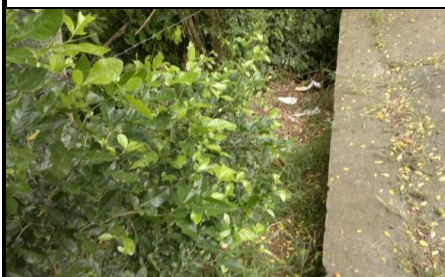
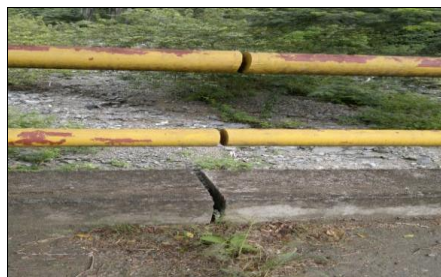
En el puente no existen andenes peatonales. Los bordillos son rectangulares en concreto reforzado; sobre estos se anclan las barandas metálicas del puente por medio de pernos. En el momento de la inspección no se observaron problemas en este componente. No se requiere ningún tipo de intervención.

0 SIN DAÑO O DAÑO INSIGNIFICANTE

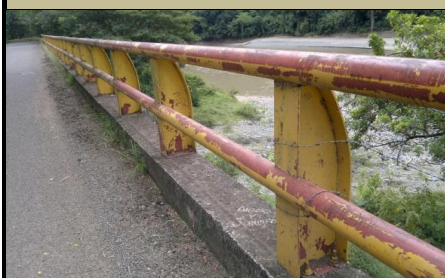
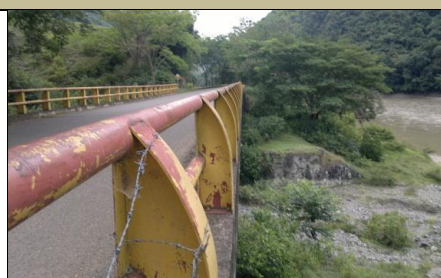
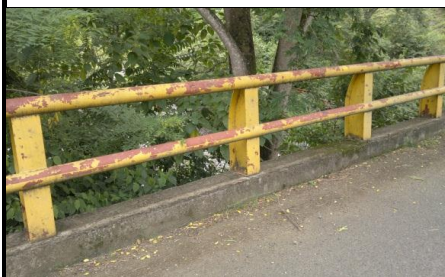
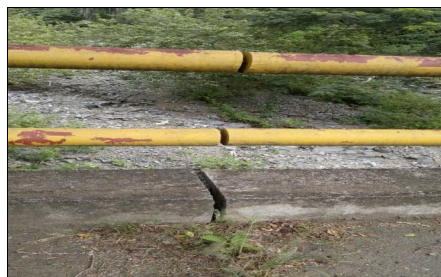
Las barandas del puente son elementos metálicos constituidos de pilastras y dos filas de tubería metálica de diámetro 4". Se observan dilataciones en las junta central del puente. En la inspección pudo verificar que el componente funciona bien, sin embargo, se observa deterioro de la pintura superficial sin corrosión. Se debe realizar limpieza y pintura para conservar la integridad de las componentes metálicas.

1 DAÑO PEQUEÑO PERO REPARACIÓN NO ES NECESARIA (EXCEPTO MANTENIMIENTO MENOR)

TIPO	DESCRIPCIÓN	UNIDAD	CANTIDAD	VALOR UNITARIO	VALOR PARCIAL
10	LIMPIEZA	ML	205	4.516	925.780
40	PINTURA DE ACERO	ML	205	25.784	5.285.720
TOTAL INTERVENCIÓN					6.211.500

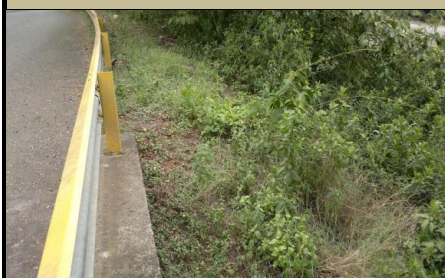
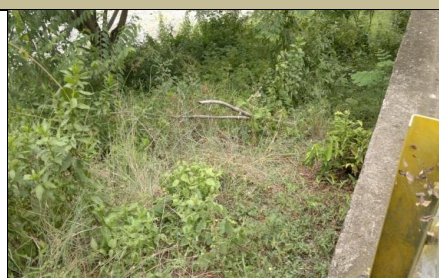
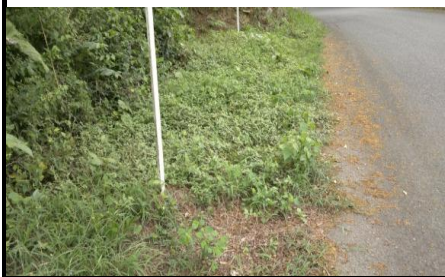
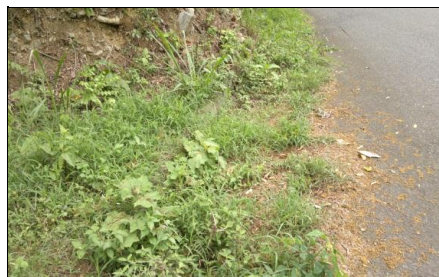
Los conos y taludes del puente están bien definidos, existen cunetas para drenaje de la vía las cuales están completamente invadidas por la vegetación. Se recomienda incluir la limpieza de este componente como parte del mantenimiento rutinario para el puente.

0 SIN DAÑO O DAÑO INSIGNIFICANTE

TIPO	DESCRIPCIÓN	UNIDAD	CANTIDAD	VALOR UNITARIO	VALOR PARCIAL
10	LIMPIEZA	M2	200	2.686	537.200
TOTAL INTERVENCIÓN					537.200

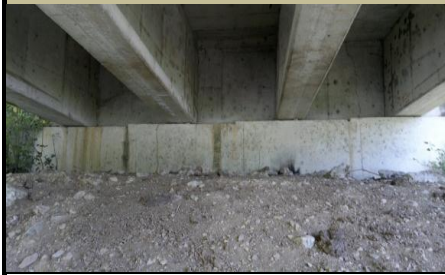
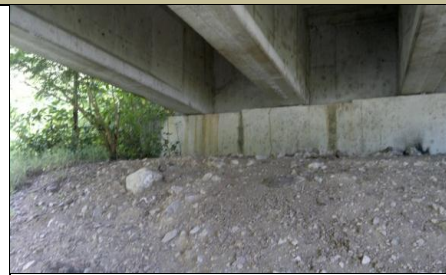
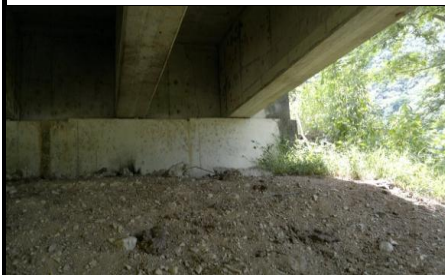
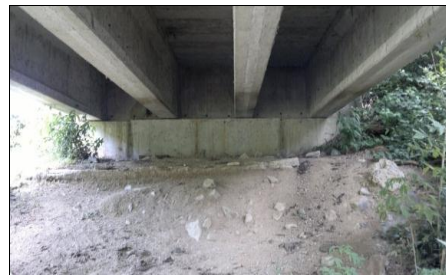
Los estribos del puente tienen una configuración estructural compuesta de una viga cabezal y dos columnas circulares enterradas, durante la inspección no se observaron problemas propios de este componente.

0 SIN DAÑO O DAÑO INSIGNIFICANTE

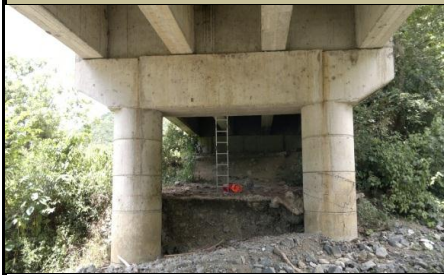
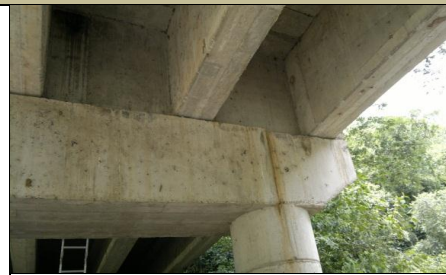
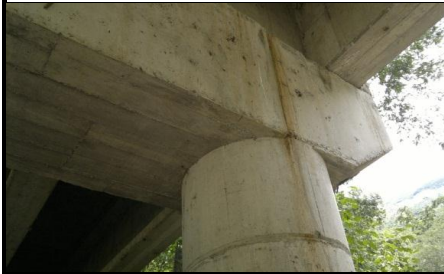
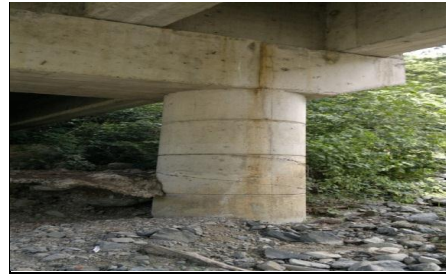
El puente cuenta con una pila central conformada por dos columnas circulares y una viga cabezal común. No se observan daños estructurales ni patologías que requieran algún tipo de intervención.

0 SIN DAÑO O DAÑO INSIGNIFICANTE

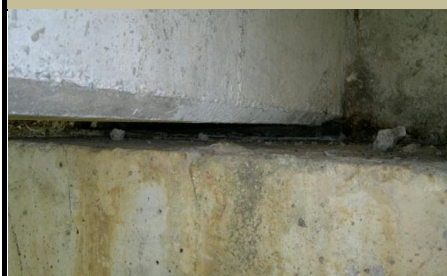
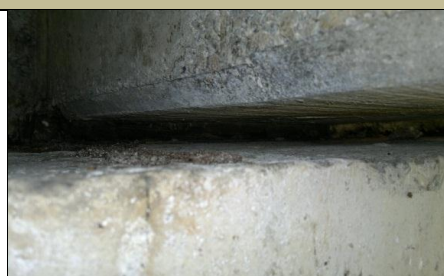
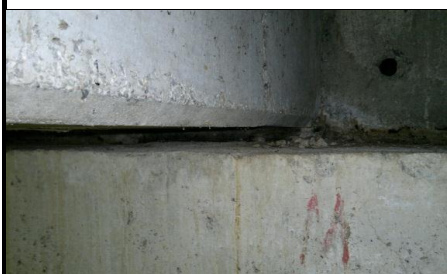
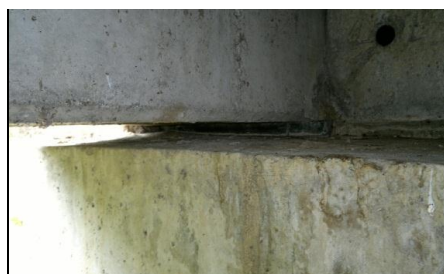
Las vigas del puente se apoyan en los estribos y sobre las pilas centrales en placas de neopreno, en el momento de la inspección no se observaron problemas en este componente. No se requiere ningún tipo de intervención.

0 SIN DAÑO O DAÑO INSIGNIFICANTE

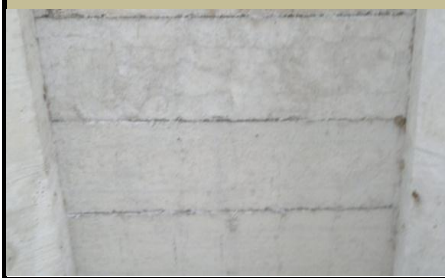
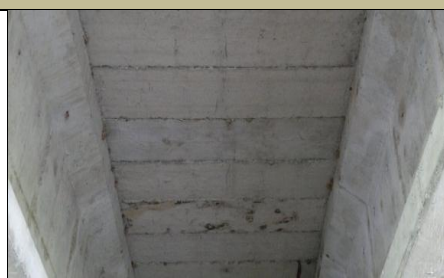
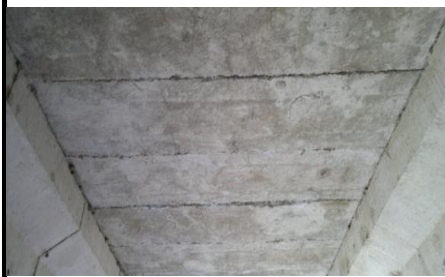
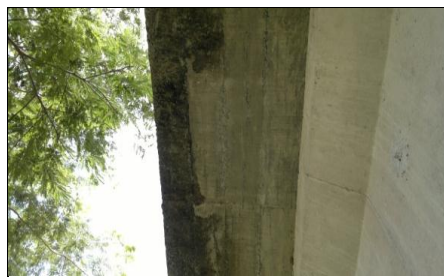
La composición estructural de la losa del puente es en plaquetas prefabricadas en la parte que da hacia el interior de las vigas, estas placas son de la misma longitud o separación entre vigas y ancho de 0.30 m. Hacia los voladizos del puente la placa esta construida en concreto reforzado. En el momento de la inspección se observaron algunas fisuras en plaquetas prefabricadas, con espesores menores a 0.3 mm sin filtración de agua. Se observa en el área del voladizo de la losa grandes humedades con manchas negras, verdes y posibles fluorescencias, con crecimiento de vegetación en los drenes; por lo tanto es necesario que sean prolongados los drenes de la misma, para evitar el progreso de dichas humedades.

3 DAÑO SIGNIFICATIVO, REPARACIÓN NECESARIA MUY PRONTO

TIPO	DESCRIPCIÓN	UNIDAD	CANTIDAD	VALOR UNITARIO	VALOR PARCIAL
E	REPARACION DE DRENES	UND	16	74.147	1.186.352
10	LIMPIEZA	M2	104	32.198	3.348.592
TOTAL INTERVENCIÓN					4.534.944

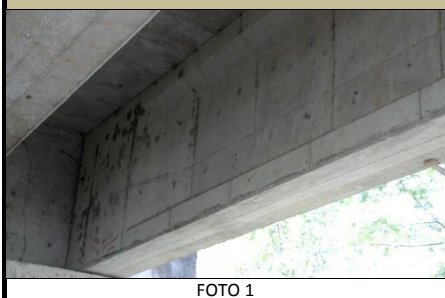
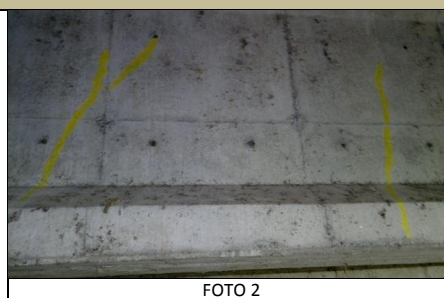
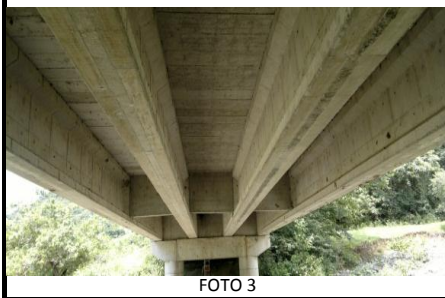
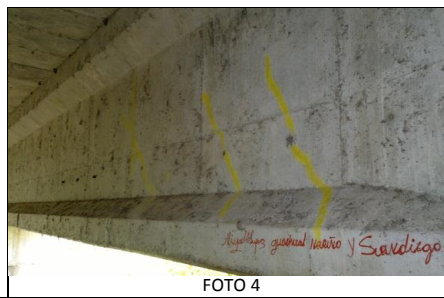
La súper estructura del puente se compone de cuatro vigas en cada luz, en concreto postensado, en el momento de la inspección se observaron fisuras de cortante generalizadas en las cuatro vigas de la luz uno, con espesores de 0.3 mm, y longitud aproximada de 1.20 m. Se hace necesario realizar la inyección de las fisuras y posterior a la inyección de las mismas, realizar monitoreo de la estructura para verificar que el daño no continúa y los problemas presentados obedecen a alguna sobrecarga puntual en las vigas. Es necesario realizar inspección especial para la estructura dada la falla generalizada encontrada en el componente.

3 DAÑO SIGNIFICATIVO, REPARACIÓN NECESARIA MUY PRONTO

TIPO	DESCRIPCIÓN	UNIDAD	CANTIDAD	VALOR UNITARIO	VALOR PARCIAL
D	INYECCION DE GRIETAS	ML	50	537.554	26.877.700
TOTAL INTERVENCIÓN					26.877.700

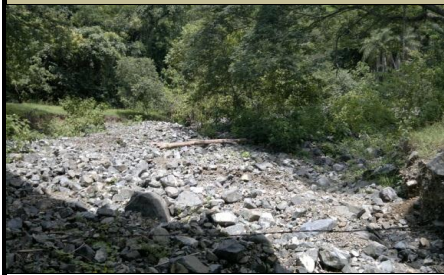
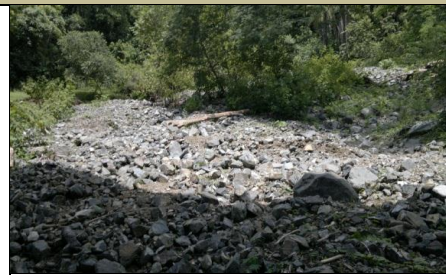
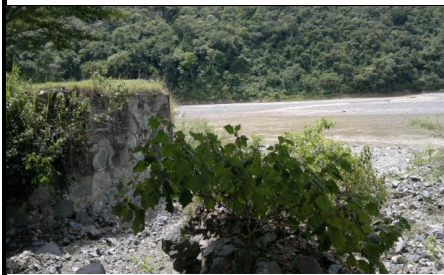
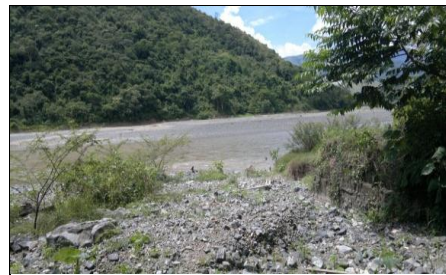
El puente en estudio salva la quebrada Jimenez. En el momento de la inspección se observa seca se evidencia material de arrastre, este puente esta muy cerca del rio Cauca. No se requiere ningún tipo de intervención.

0 SIN DAÑO O DAÑO INSIGNIFICANTE

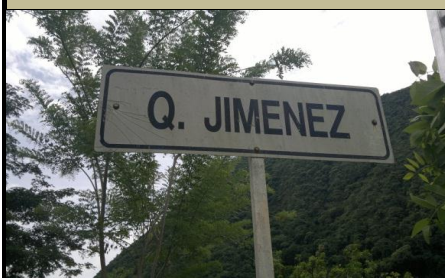
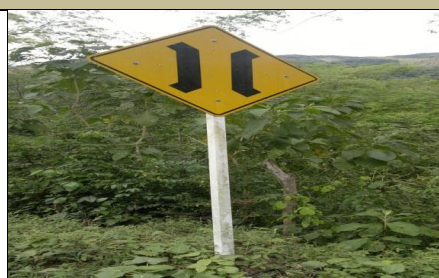
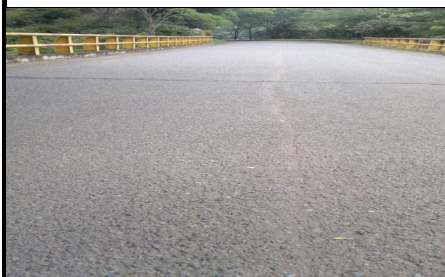
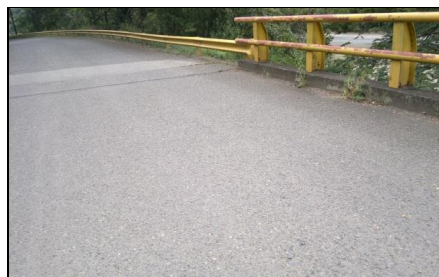
Durante la inspección se observó que el puente no cuenta con señales verticales de velocidad máxima permitida para el paso de los vehículos, ni capacidad máxima de carga. Como parte del mantenimiento rutinario, se requiere instalar señales vertical que indiquen esta información. Existe señal con el nombre de la Quebrada, la cual requiere limpieza.

1	DAÑO PEQUEÑO PERO REPARACIÓN NO ES NECESARIA (EXCEPTO MANTENIMIENTO MENOR)
---	--

TIPO	DESCRIPCIÓN	UNIDAD	CANTIDAD	VALOR UNITARIO	VALOR PARCIAL
92	COLOCACION SEÑAL	UND	4	158.691	634.764
10	LIMPIEZA	UND	2	11.723	23.446
TOTAL INTERVENCIÓN					658.210

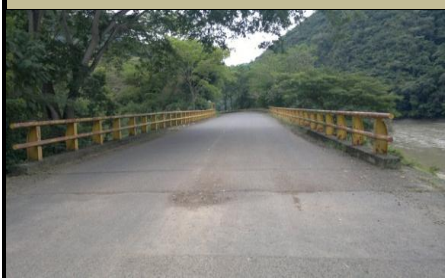
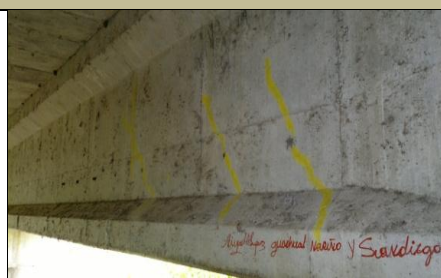
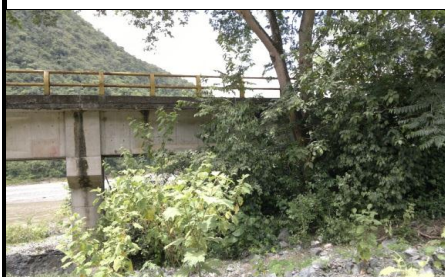
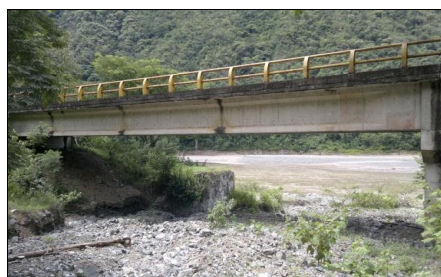
El puente en su componente general se ha calificado como 3, (Daño significativo, reparación necesaria muy pronto). El componente vigas en su conjunto es de gran importancia para la estabilidad del puente, por lo tanto se hace muy necesario que se realice su reparación y así evitar problemas mayores, que amenacen la seguridad del puente y sus usuarios. Se requiere inspección especial para el puente, la liquidación para realizar estos trabajos se realizó mediante la guía definida por el contratista considerando el puente de complejidad tipo B.

3 DAÑO SIGNIFICATIVO, REPARACIÓN NECESARIA MUY PRONTO

TIPO	DESCRIPCIÓN	UNIDAD	CANTIDAD	VALOR UNITARIO	VALOR PARCIAL
Z	INSPECCIÓN ESPECIAL	GL	1	90.535.250	90.535.250
TOTAL INTERVENCIÓN					90.535.250
