**ESTUDIOS DE INSPECCION E INVENTARIO DE PUENTES
DE LA RED NACIONAL DE CARRETERAS
ZONA OCCIDENTE**

**INFORME PUENTE AREPITAS I 01-25B02-019.00
PR 34+0280
RUTA 25B02 BOLOMBOLO - SANTAFÉ DE ANTIOQUIA
DEPARTAMENTO DE ANTIOQUIA**

**INFORME PUENTE AREPITAS 1
01-25B02-019.00
REGIONAL 01 - ANTIOQUIA
CARRETERA BOLOMBOLO - SANTAFÉ DE ANTIOQUIA**

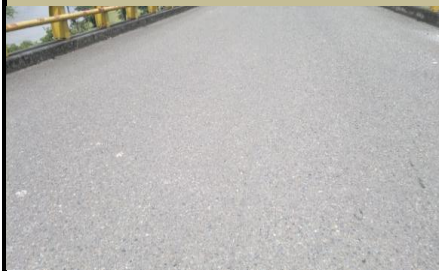
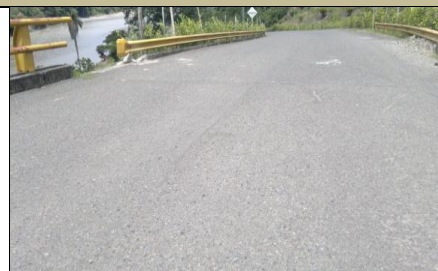
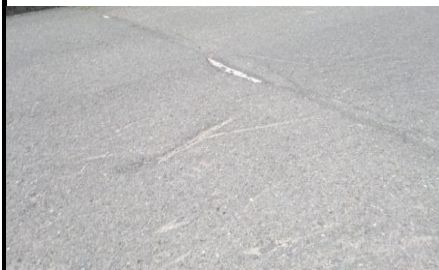
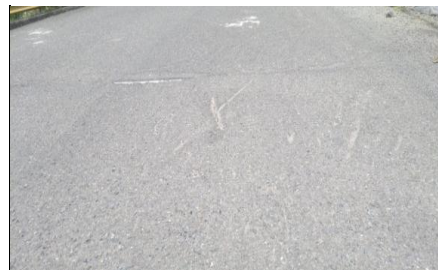
La superficie del puente es una carpeta asfáltica, en la cual no se observan lesiones. Presenta un leve desgaste superficial; sin embargo no requiere intervención. Se cuenta con bombeo hacia los laterales de la vía para evacuar las aguas por los drenes del puente, no se aprecian daños en la zona de losas de aproximación, por tanto su funcionamiento es correcto. Es necesario realizar la demarcación horizontal ya que esta se encuentra ausente.

| 1 | DAÑO PEQUEÑO PERO REPARACIÓN NO ES NECESARIA (EXCEPTO MANTENIMIENTO MENOR) |

| TIPO | DESCRIPCIÓN | UNIDAD | CANTIDAD | VALOR UNITARIO | VALOR PARCIAL |
|---|---|---|---|---|---|
| 27 | REPARACION DE DEMARCACION | ML | 148 | 20.716 | 3.065.968 |

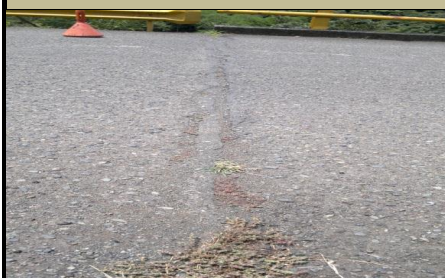
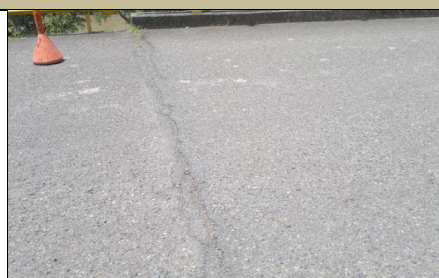
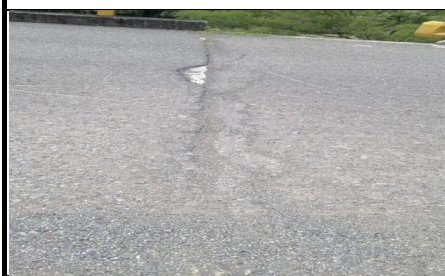
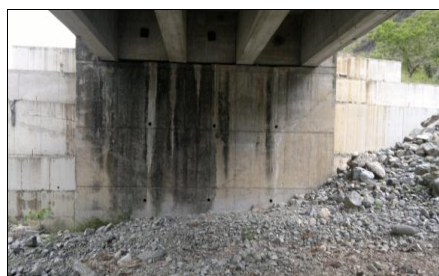
No se observa dispositivo de junta de expansión, si esta existe se encuentra debajo de la carpeta asfáltica. Sin embargo se evidencian filtraciones de agua a través de estas juntas a los estribos lo que permite intuir que el material que se encuentra debajo de la carpeta asfáltica no está funcionando adecuadamente. Se observa en la superficie del puente, grietas pronunciadas en toda la longitud del ancho del mismo en el respectivo lugar de las juntas, con desintegración del asfalto en dichas zonas. Por lo tanto, se recomienda el cambio de junta a una de goma asfáltica.

3 DAÑO SIGNIFICATIVO, REPARACIÓN NECESARIA MUY PRONTO

| TIPO | DESCRIPCIÓN | UNIDAD | CANTIDAD | VALOR UNITARIO | VALOR PARCIAL |
|---|---|---|---|---|---|
| A | REPARACIÓN DE JUNTA | ML | 19 | 46.890 | 890.910 |

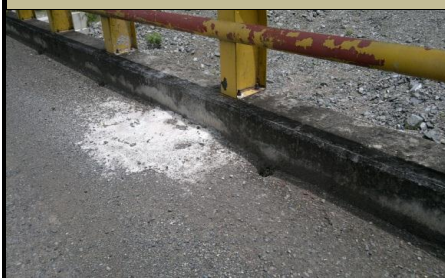
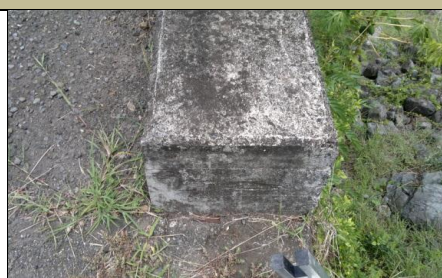
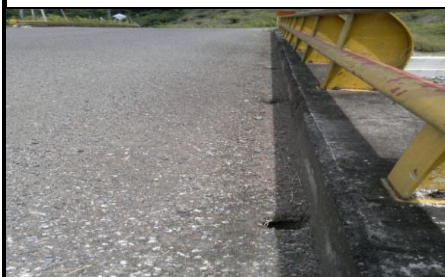
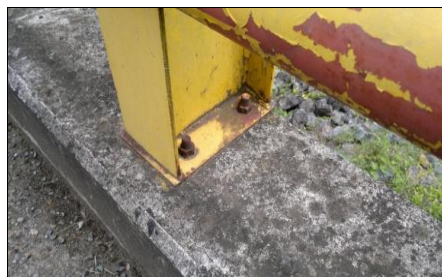
En el puente no existen andenes peatonales, los bordillos son rectangulares en concreto reforzado, sobre estos se anclan las barandas metálicas del puente por medio de pernos, en el momento de la inspección no se observaron problemas en este componente. No se requiere ningún tipo de intervención.

0 SIN DAÑO O DAÑO INSIGNIFICANTE

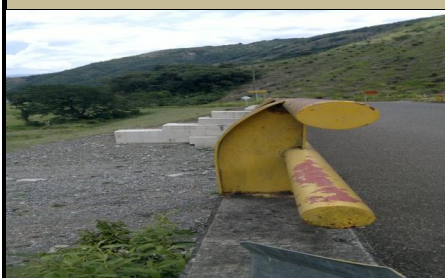
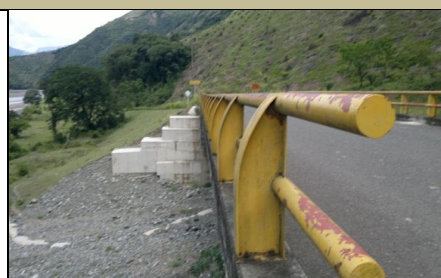
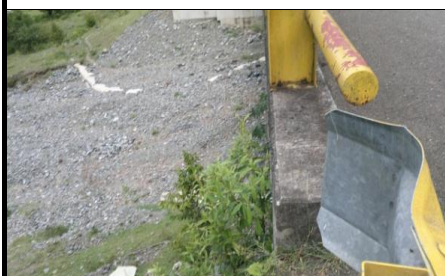
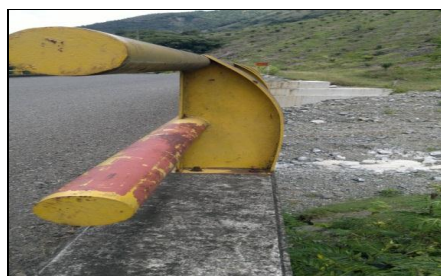
Las barandas del puente son elementos metálicos constituidos de pilastras y dos filas de tubería metálica de diámetro 4". Se observan dilataciones en las junta central del puente. En la inspección pudo verificar que el componente funciona bien, sin embargo, se observa deterioro de la pintura superficial sin corrosión. Se debe realizar limpieza y pintura para conservar la integridad de las componentes metálicas.

| 1 | DAÑO PEQUEÑO PERO REPARACIÓN NO ES NECESARIA (EXCEPTO MANTENIMIENTO MENOR) |

| TIPO | DESCRIPCIÓN | UNIDAD | CANTIDAD | VALOR UNITARIO | VALOR PARCIAL |
|---|---|---|---|---|---|
| 10 | LIMPIEZA | ML | 175 | 4.516 | 790.300 |
| 40 | PINTURA DE ACERO | ML | 175 | 25.784 | 4.512.200 |

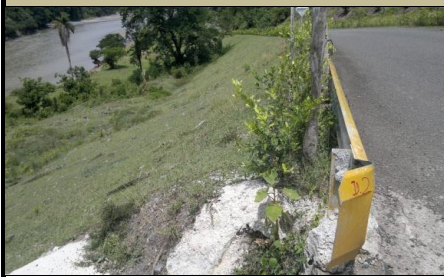
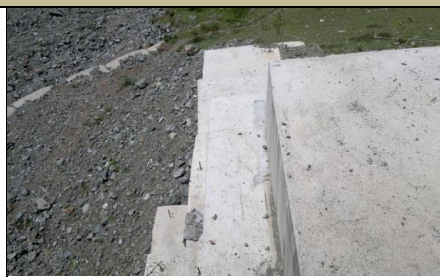
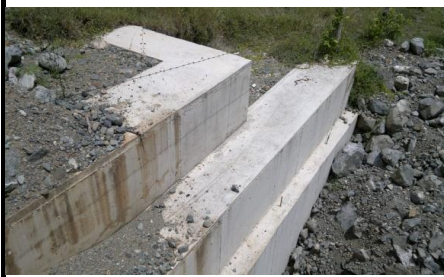
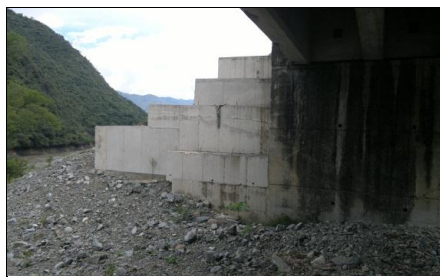
Los taludes del puente tienen pendientes bien definidas, y su reforestación en pasto es muy buena, se han construido protecciones en muros de gavión revestido que presentan buen comportamiento al momento de la inspección. Este componente funciona bien y no presenta ningún problema, por lo tanto, no se hace necesario ningún tipo de intervención.

0 SIN DAÑO O DAÑO INSIGNIFICANTE

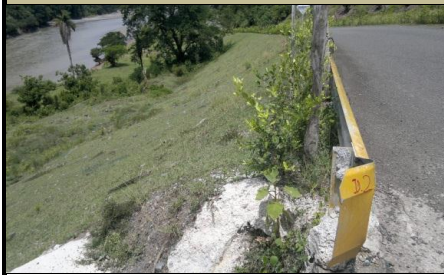
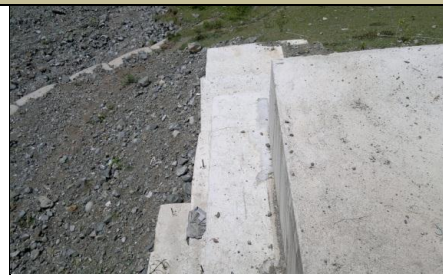
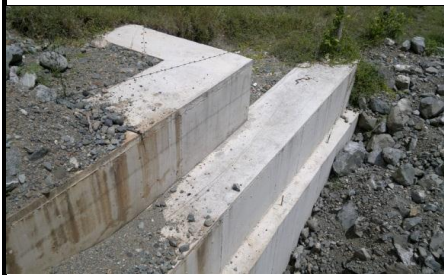
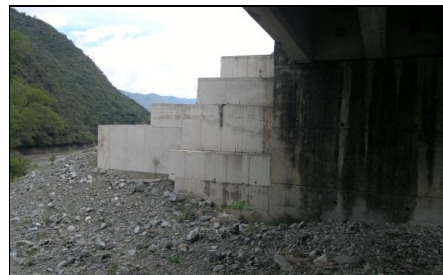
El puente no cuenta con aletas como tal, sin embargo, en el AC1 se han construidos aletas con gaviones recubiertos con concreto. No se evidencia ningún tipo de problema en estos elementos. No se hace necesario ningún tipo de intervención.

0 SIN DAÑO O DAÑO INSIGNIFICANTE

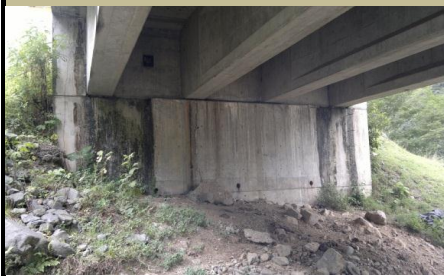
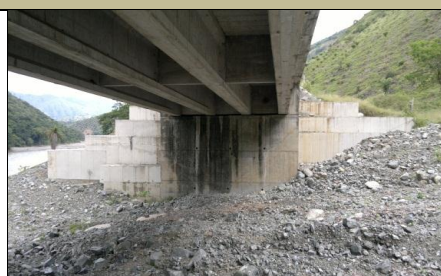
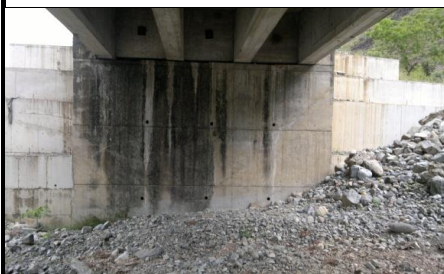
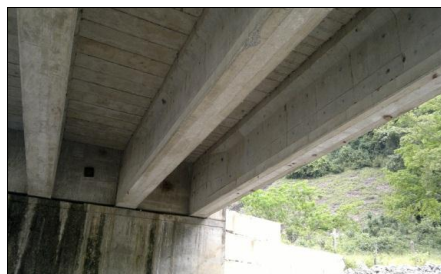
Los estribos del puente son macizos con una altura promedio de 2.5 m, al E51 se le han construido protección al talud compuestos de muros de gavión revestido. Durante la inspección se pudo observar suciedad y musgos causados por filtraciones de aguas pasadas ya que no se observan en el momento. Se requiere limpieza de este componente.

0 SIN DAÑO O DAÑO INSIGNIFICANTE

| TIPO | DESCRIPCIÓN | UNIDAD | CANTIDAD | VALOR UNITARIO | VALOR PARCIAL |
|---|---|---|---|---|---|
| 10 | LIMPIEZA | M2 | 54 | 11.699 | 631.746 |

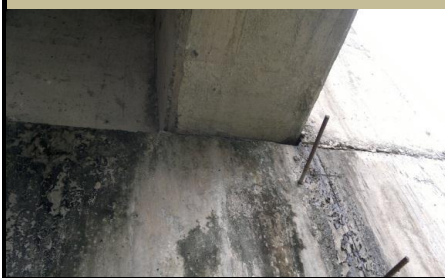
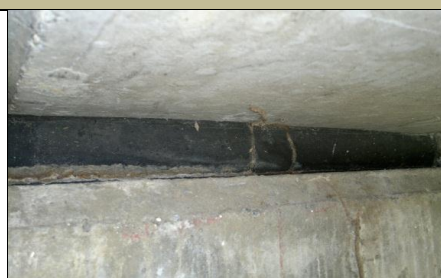
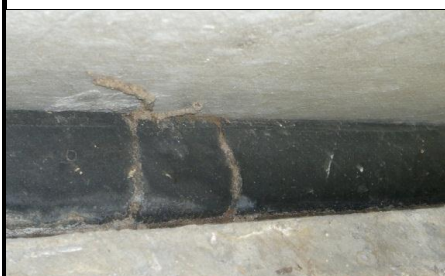
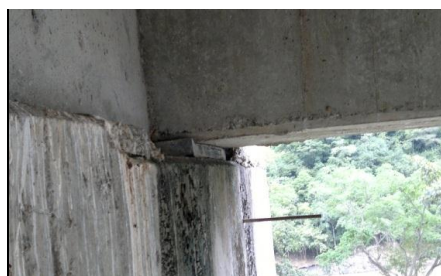
Las vigas del puente se apoyan en los estribos y sobre las pilas centrales en placas de neopreno, se observan problemas de fisuración en las placas de neopreno de los apoyos fijos en las vigas V1-V4 del ES2. Es necesario realizar el reemplazo de estos elementos afectados.

3 DAÑO SIGNIFICATIVO, REPARACIÓN NECESARIA MUY PRONTO

| TIPO | DESCRIPCIÓN | UNIDAD | CANTIDAD | VALOR UNITARIO | VALOR PARCIAL |
|---|---|---|---|---|---|
| A | CAMBIO DE APOYOS | UND | 2 | 1.713.006 | 3.426.012 |

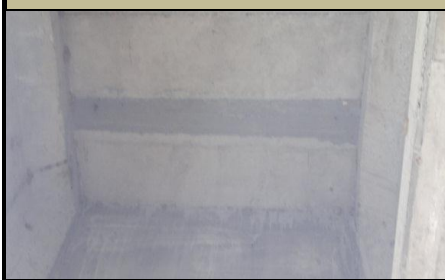
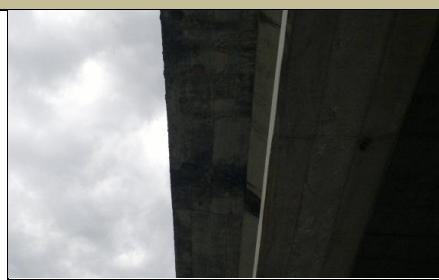
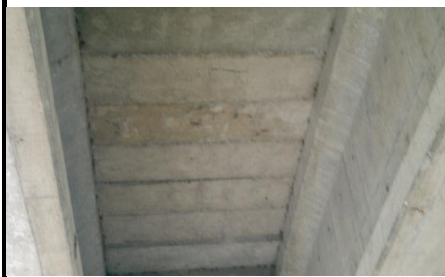
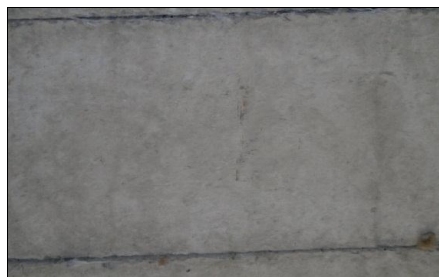
La composición estructural de la losa del puente es en plaquetas prefabricadas en la parte que da hacia el interior de las vigas, estas placas son de la misma longitud o separación entre vigas y ancho de 0.30 m. Hacia los voladizos del puente la placa esta construida en concreto reforzado. En el momento de la inspección no se observaron problemas en este componente. Se observa en el área del voladizo de la losa grandes humedades con manchas negras, verdes y posibles fluorescencias, con crecimiento de vegetación en los drenes; por lo tanto es necesario que sean prolongados los drenes de la misma, para evitar el progreso de dichas humedades.

3 DAÑO SIGNIFICATIVO, REPARACIÓN NECESARIA MUY PRONTO

| TIPO | DESCRIPCIÓN | UNIDAD | CANTIDAD | VALOR UNITARIO | VALOR PARCIAL |
|---|---|---|---|---|---|
| E | REPARACION DE DRENES | UND | 10 | 74.147 | 741.470 |

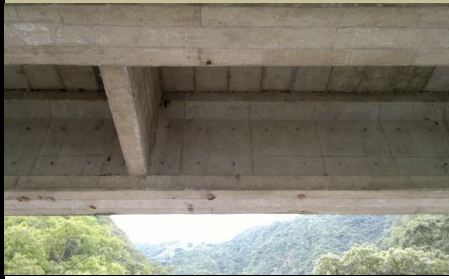
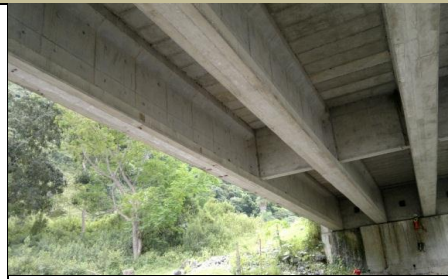
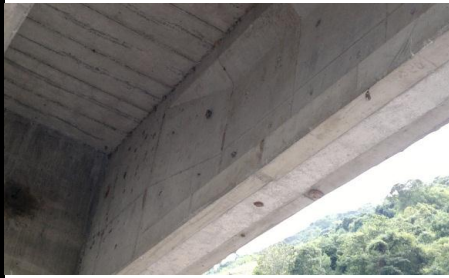
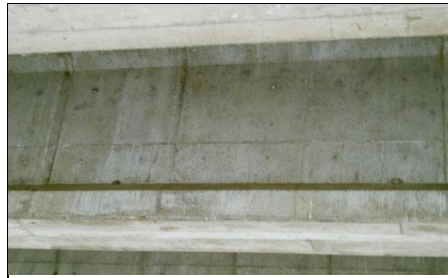
El puente presenta un sistema de 4 vigas longitudinales en concreto postensado y vigas-riostras en concreto reforzado, estas se encuentran simplemente apoyadas en placa de neopreno en los estribos. Las vigas se encuentran en buen estado, no presenta daños que comprometan la estabilidad o vida útil del elemento estructural, por tanto, no requieren de ningún tipo de intervención. Las vigas transversales o vigas cabezales se encuentran con algunas suciedades por el ingreso de aguas escorrentía a través de las juntas, requieren de labores de mantenimiento.

0 SIN DAÑO O DAÑO INSIGNIFICANTE

| TIPO | DESCRIPCIÓN | UNIDAD | CANTIDAD | VALOR UNITARIO | VALOR PARCIAL |
|---|---|---|---|---|---|
| 10 | LIMPIEZA | ML | 20 | 21.604 | 432.080 |

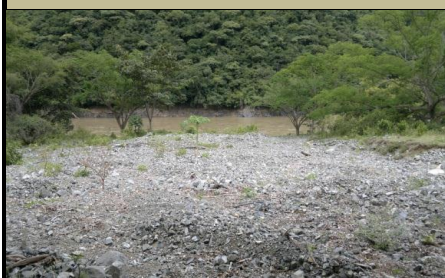
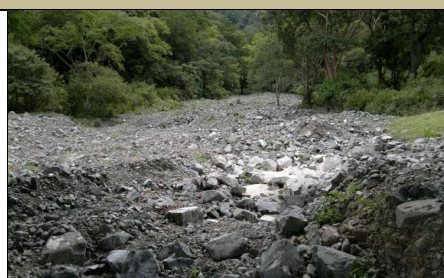
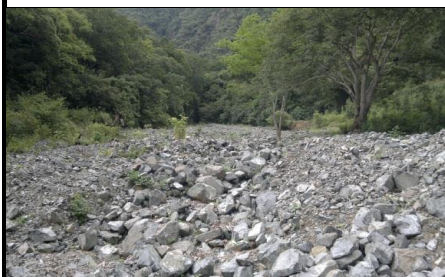
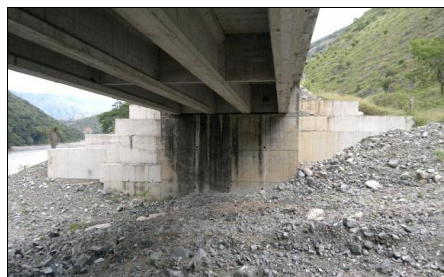
El puente en estudio salva la quebrada Arepitas 1. No se observa caudal en el momento de la inspeccion, se presenta material de arrastre grande. No se evidencian problemas de socavacion en otros componentes, el rio cauca se observa cerca del puente.

0 SIN DAÑO O DAÑO INSIGNIFICANTE

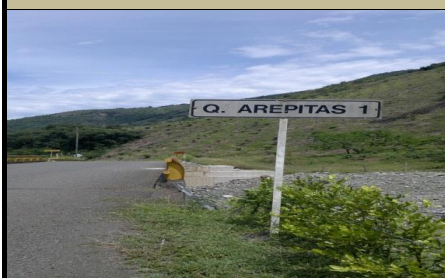
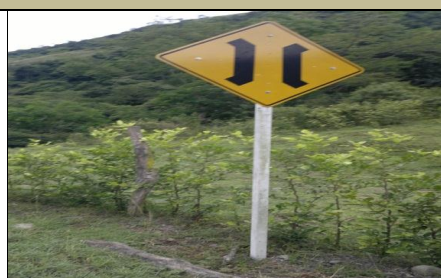
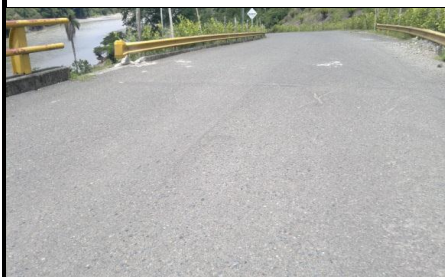
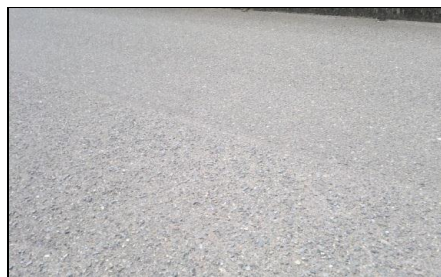
Durante la inspección se observó que el puente no cuenta con señales verticales de velocidad máxima permitida para el paso de los vehículos, ni capacidad máxima de carga. Se requiere instalar señales vertical que indiquen esta información. Existe señal con el nombre de la Quebrada, y aproximacion a puente en buenas condiciones.

| 1 | DAÑO PEQUEÑO PERO REPARACIÓN NO ES NECESARIA (EXCEPTO MANTENIMIENTO MENOR) |

| TIPO | DESCRIPCIÓN | UNIDAD | CANTIDAD | VALOR UNITARIO | VALOR PARCIAL |
|---|---|---|---|---|---|
| 92 | COLOCACION SEÑAL | UND | 4 | 158.691 | 634.764 |

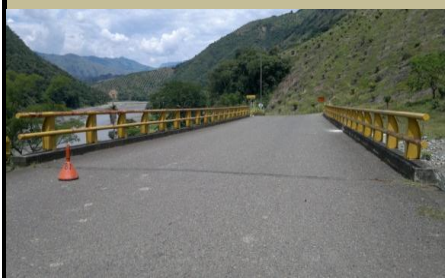
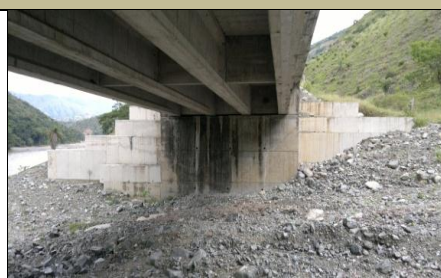
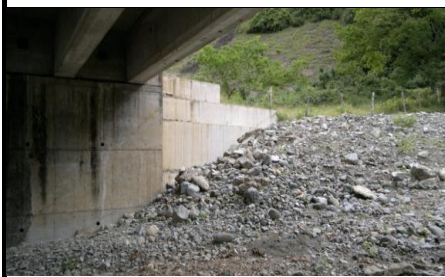
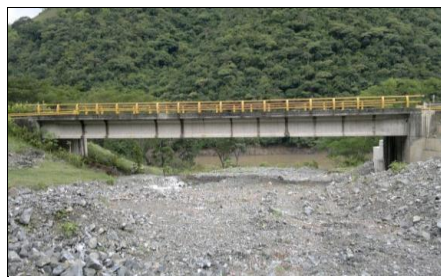
El puente en su componente general se ha calificado como 1, (daño pequeño, pero no es necesario reparación (excepto mantenimiento menor)). No se observan problemas que afecten la estabilidad y seguridad del puente.

1 DAÑO PEQUEÑO PERO REPARACIÓN NO ES NECESARIA (EXCEPTO MANTENIMIENTO MENOR)
