**ESTUDIOS DE INSPECCION E INVENTARIO DE PUENTES  
DE LA RED NACIONAL DE CARRETERAS  
ZONA OCCIDENTE**

**INFORME PUENTE PURCO 01-25B02-020.00  
PR 36+0024**

**RUTA 25B02 BOLOMBOLO - SANTA FE DE ANTIOQUIA  
DEPARTAMENTO DE ANTIOQUIA**

**CONSORCIO INGENIERIA VIAL 2011**

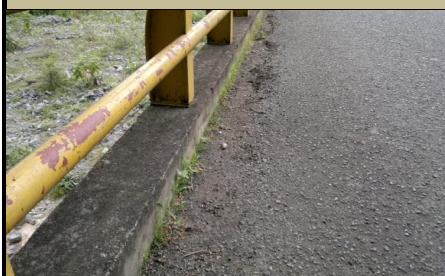
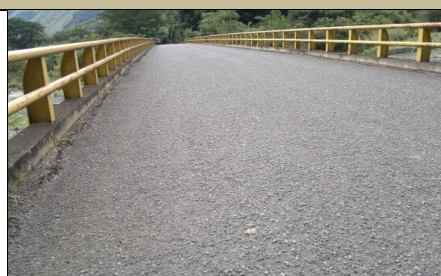
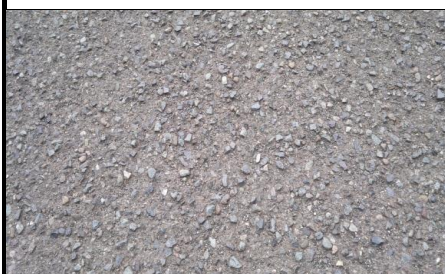
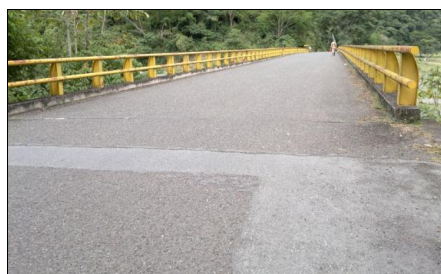
La superficie de rodadura del puente y la vía es en asfalto, se presenta desgaste en la carpeta asfáltica sin pérdida de propiedades estructurales, se observa una franja de 10 cm contra el bordillo izquierdo sin asfalto. No se observan problemas en los accesos relacionados con las placas de aproximación, se considera de esta forma que su comportamiento es adecuado. Es necesario realizar la limpieza de los drenajes, la instalación de una sobrecarpeta asfáltica y la demarcación horizontal de la superficie.

3 DAÑO SIGNIFICATIVO, REPARACIÓN NECESARIA MUY PRONTO

TIPO	DESCRIPCIÓN	UNIDAD	CANTIDAD	VALOR UNITARIO	VALOR PARCIAL
Z	COLOCACION SOBRECARPETA ASFALTICA e:7CM	M2	1.071	36.553	39.148.263
10	LIMPIEZA DE DRENES	UND	24	2.234	53.616
27	REPARACION DE DEMARCACION	ML	476	20.716	9.860.816
<b>TOTAL INTERVENCIÓN</b>					<b>49.062.695</b>

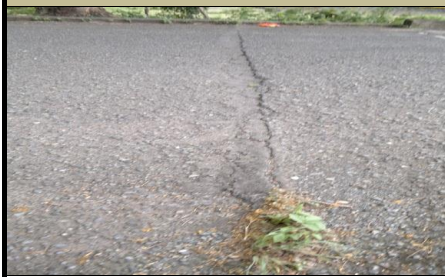
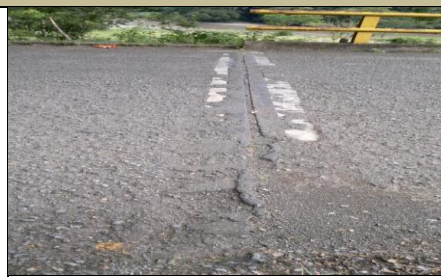
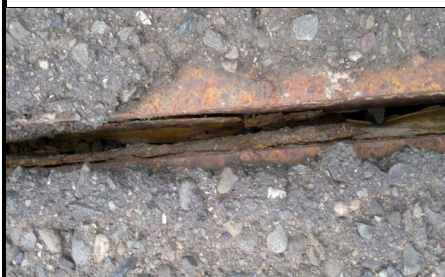
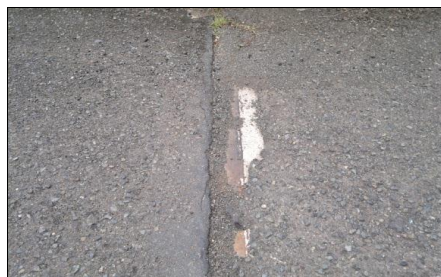
Las juntas de expansión del puente están conformadas por ángulos metálicos, con sello en cinta PVC y recubiertas de asfalto. Se presenta pérdida de recubrimiento asfáltico en juntas de expansión extremas e intermedias. Se puede observar adicionalmente el estado de corrosión en el que se encuentran los ángulos metálicos. Se hace necesaria la reparación de las juntas.

3 DAÑO SIGNIFICATIVO, REPARACIÓN NECESARIA MUY PRONTO

TIPO	DESCRIPCIÓN	UNIDAD	CANTIDAD	VALOR UNITARIO	VALOR PARCIAL
A	REPARACIÓN DE JUNTA	ML	46	46.890	2.156.940
<b>TOTAL INTERVENCIÓN</b>					<b>2.156.940</b>

- Se deben reparar las juntas de expansion para detener la filtracion de aguas a los estribos.
  - Es importante para el puente realizar las actividades de mantenimiento contenidas en este informe con el fin de conservar y mejorar los niveles de operación del puente.

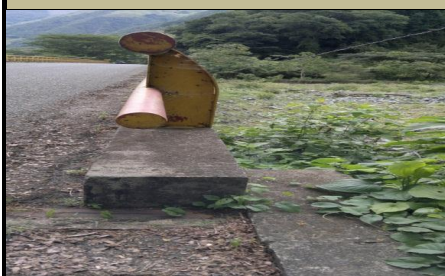
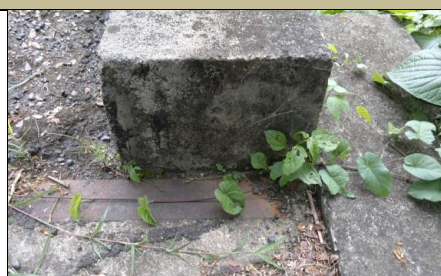
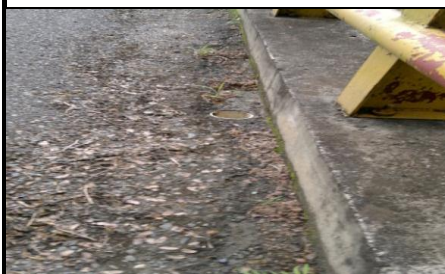
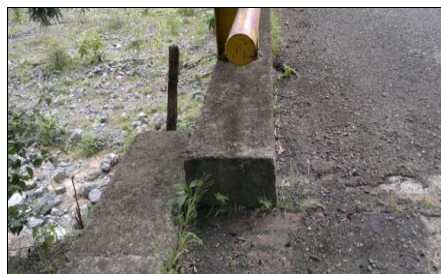
En el puente no existen andenes peatonales; los bordillos son rectangulares en concreto reforzado, sobre estos se anclan las barandas metálicas del puente por medio de pernos. En el momento de la inspección no se observaron problemas en este componente., por lo tanto, no se requiere ningún tipo de intervención.

0 SIN DAÑO O DAÑO INSIGNIFICANTE

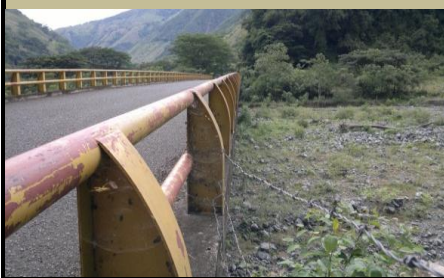
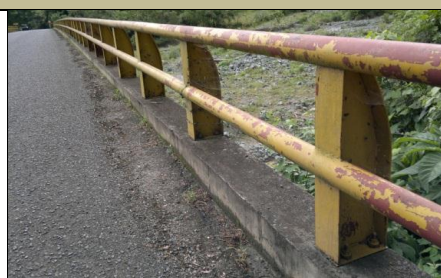
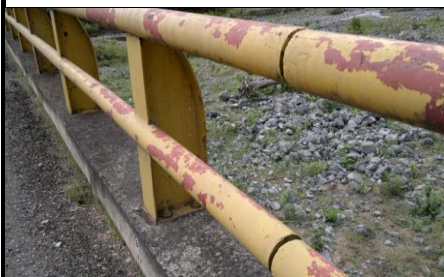
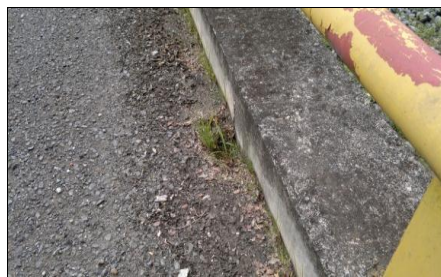
El puente presenta barandas metálicas en ambos lados de la calzada, estas se conforman de parales en lamina, pasamanos tubulares 4" pintados de color amarillo, las barandas se encuentran ancladas a los bordillos por medio de pernos de anclaje. No se evidencia lesiones por impacto ni corrosión, sin embargo se aprecian desprendimientos de pintura, se hace necesaria la intervención con pintura como parte de mantenimiento rutinario.

1 DAÑO PEQUEÑO PERO REPARACIÓN NO ES NECESARIA (EXCEPTO MANTENIMIENTO MENOR)

TIPO	DESCRIPCIÓN	UNIDAD	CANTIDAD	VALOR UNITARIO	VALOR PARCIAL
10	LIMPIEZA	ML	472	4.516	2.131.552
40	PINTURA DE ACERO	ML	472	25.784	12.170.048
<b>TOTAL INTERVENCIÓN</b>					<b>14.301.600</b>

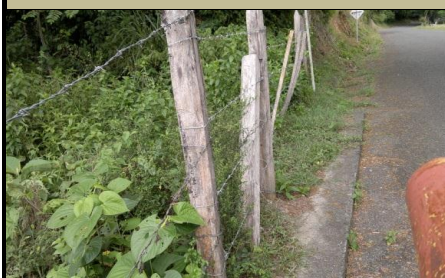
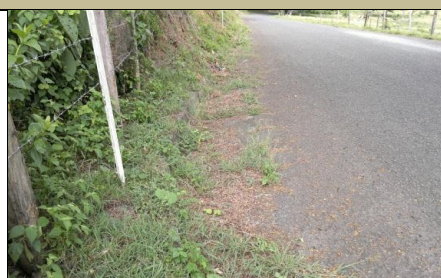
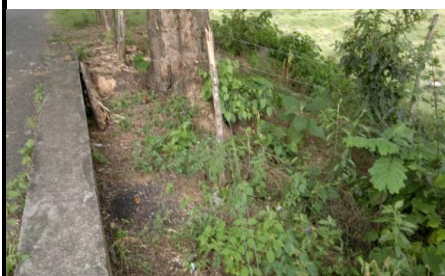
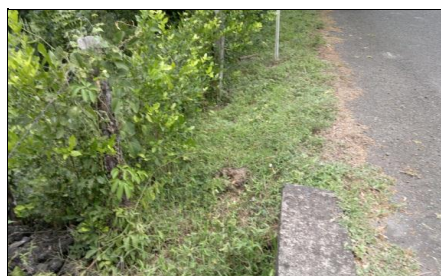
En los accesos al puente existen muros de contención para sostener los taludes. Se observa presencia de vegetación que incluso empieza a invadir la vía, como parte del mantenimiento rutinario de la vía se debe realizar desmonte y limpieza.

0 SIN DAÑO O DAÑO INSIGNIFICANTE

TIPO	DESCRIPCIÓN	UNIDAD	CANTIDAD	VALOR UNITARIO	VALOR PARCIAL
10	LIMPIEZA	M2	200	2.686	537.200
<b>TOTAL INTERVENCIÓN</b>					<b>537.200</b>

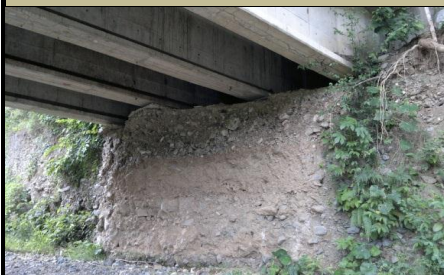
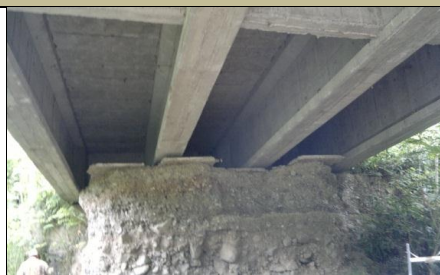
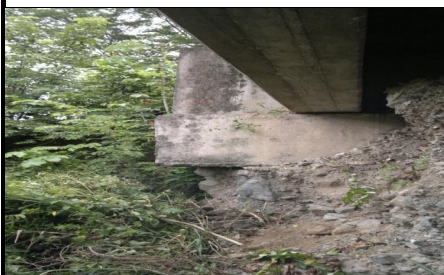
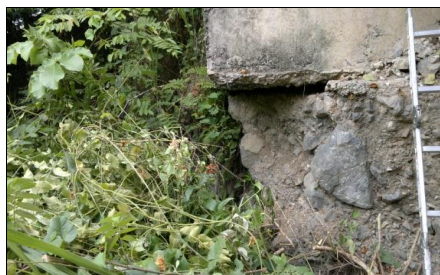
Los estribos del puente tienen una configuración estructural compuesta de una viga cabezal y dos columnas circulares enterradas, en la inspección se pudo notar que el ES2 empieza a presentar socavación, aunque esto no representa riesgos de estabilidad se debe proteger con muro en gavión.

1 DAÑO PEQUEÑO PERO REPARACIÓN NO ES NECESARIA (EXCEPTO MANTENIMIENTO MENOR)

TIPO	DESCRIPCIÓN	UNIDAD	CANTIDAD	VALOR UNITARIO	VALOR PARCIAL
36	COLOCACION DE GAVIONES	M3	8	150.322	1.202.576
<b>TOTAL INTERVENCIÓN</b>					<b>1.202.576</b>

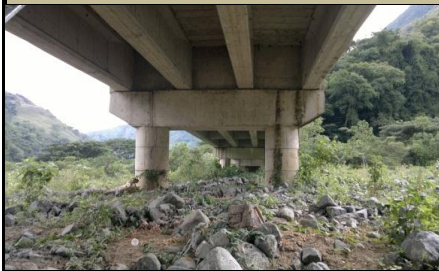
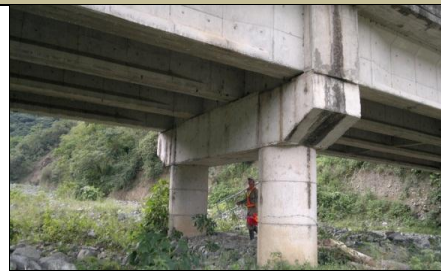
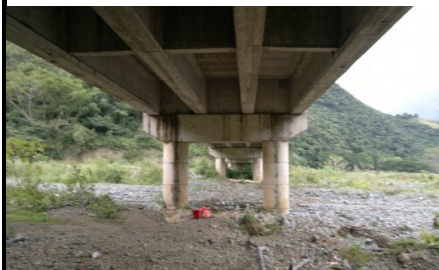
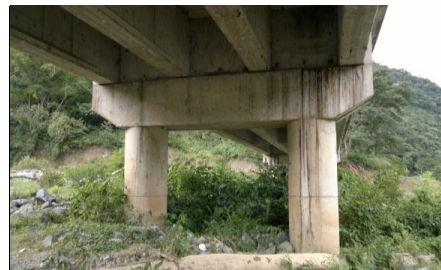
El puente cuenta con una pila central conformada por dos columnas circulares y una viga cabezal común, durante la inspección no se observaron problemas en este componente. No se requiere ningún tipo de intervención en el componente.

0 SIN DAÑO O DAÑO INSIGNIFICANTE

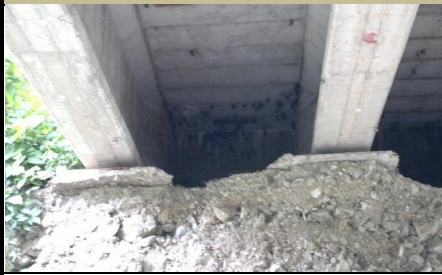
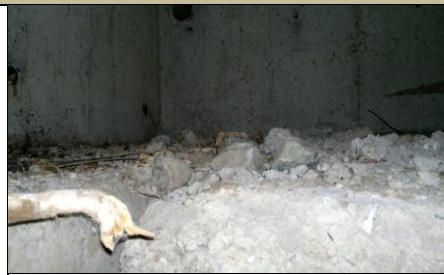
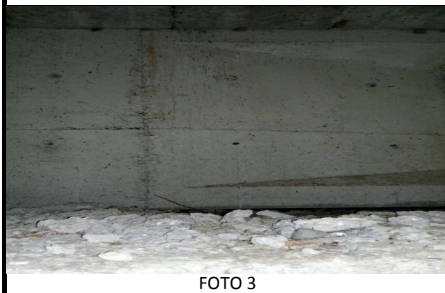
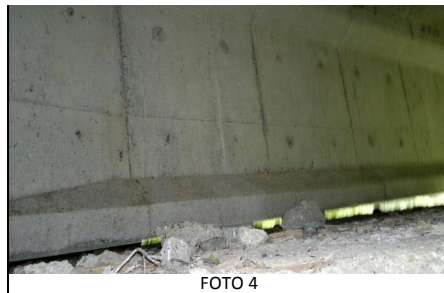
Las vigas del puente se apoyan en los estribos y sobre las pilas centrales en placas de neopreno, en el momento de la inspección no se observaron problemas en el este componente. No se hace necesario realizar ningún tipo de actividad.

0 SIN DAÑO O DAÑO INSIGNIFICANTE

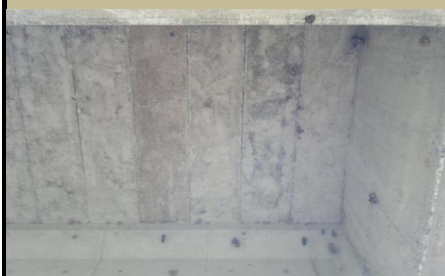
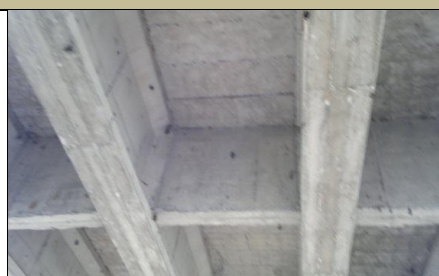
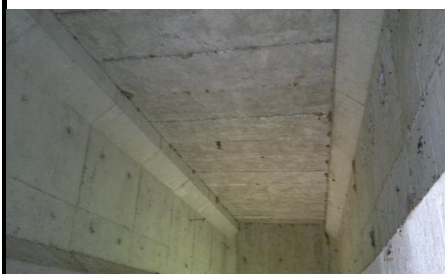
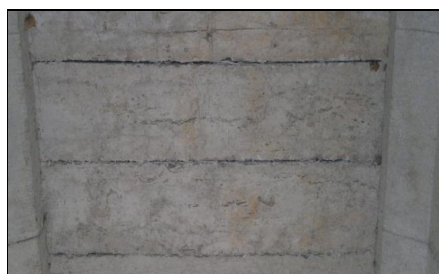
La composición estructural de la losa del puente es en plaquetas prefabricadas en la parte que da hacia el interior de las vigas, estas placas son de la misma longitud o separación entre vigas y ancho de 0.30 m. Hacia los voladizos del puente la placa esta construida en concreto reforzado. En el momento de la inspección no se observaron problemas en este componente. Se observa en el área del voladizo de la losa grandes humedades con manchas negras, verdes y posibles fluorescencias, con crecimiento de vegetación en los drenes; por lo tanto es necesario que sean prolongados los drenes de la misma, para evitar el progreso de dichas humedades.

3 DAÑO SIGNIFICATIVO, REPARACIÓN NECESARIA MUY PRONTO

TIPO	DESCRIPCIÓN	UNIDAD	CANTIDAD	VALOR UNITARIO	VALOR PARCIAL
E	REPARACION DE DRENES	UND	24	74.147	1.779.528
<b>TOTAL INTERVENCIÓN</b>					<b>1.779.528</b>

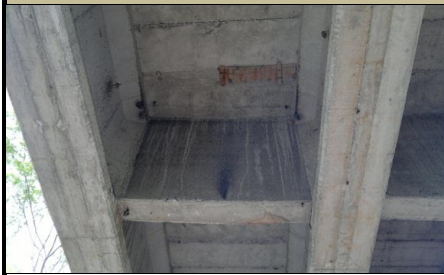
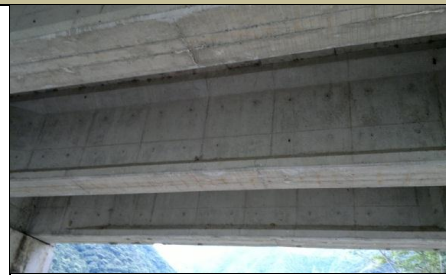
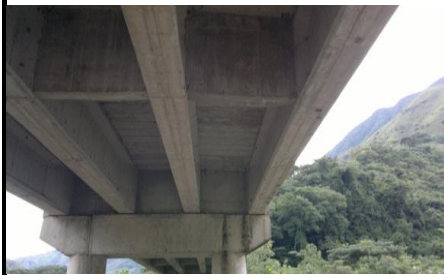
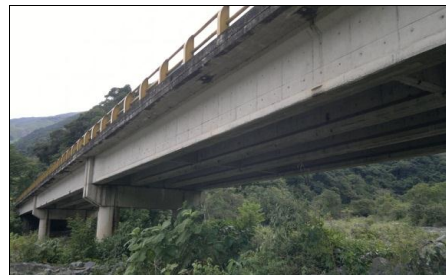
El puente presenta un sistema de 4 vigas longitudinales en concreto postensado y vigas-riostros en concreto reforzado, estas se encuentran simplemente apoyadas en placa de neopreno, tanto en estribos como en pilas. Las vigas se encuentran en buen estado, no presenta daños que comprometan la estabilidad o vida útil del elemento estructural, por tanto, no requieren de ningún tipo de intervención.

0 SIN DAÑO O DAÑO INSIGNIFICANTE

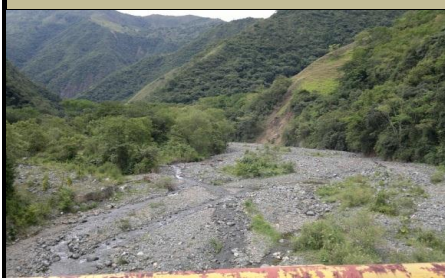
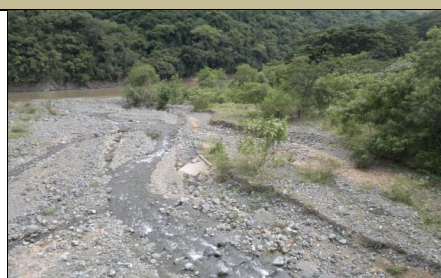
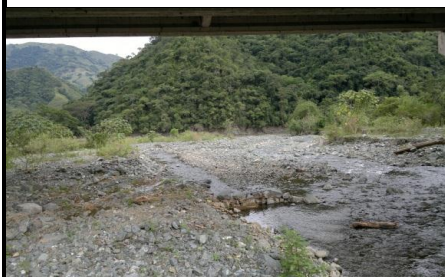
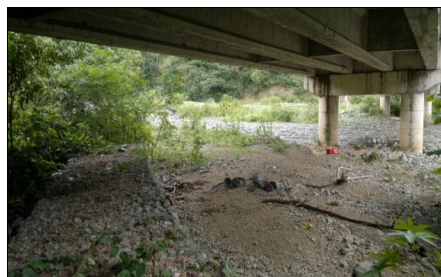
El puente en estudio salva la quebrada Purco. En el momento de la inspección se observa caudal solo entre las luces dos y tres con un ancho aproximado de 5 mts, y material de arrastre grande pero sin generar problemas en otros componentes. No se hace necesario ningún tipo de intervención.

0 SIN DAÑO O DAÑO INSIGNIFICANTE

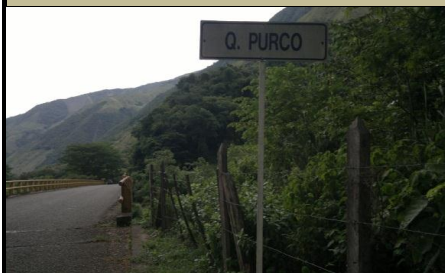
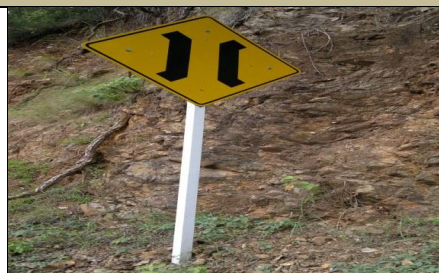
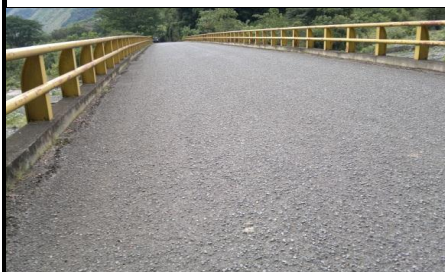
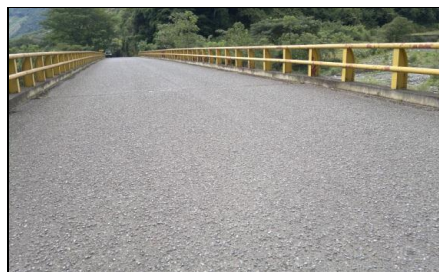
Durante la inspección se observó que el puente no cuenta con señales verticales de velocidad máxima permitida para el paso de los vehículos, ni capacidad máxima de carga. Se requiere instalar señales vertical que indiquen esta información. Existen señales con el nombre de la Quebrada y aproximación a puente, las cuales requieren limpieza. En cuanto a la señalización horizontal, no existen líneas de demarcación amarillas ni líneas blancas.

1	DAÑO PEQUEÑO PERO REPARACIÓN NO ES NECESARIA (EXCEPTO MANTENIMIENTO MENOR)
---	--

TIPO	DESCRIPCIÓN	UNIDAD	CANTIDAD	VALOR UNITARIO	VALOR PARCIAL
92	COLOCACION SEÑAL	UND	4	158.691	634.764
10	LIMPIEZA	UND	2	11.723	23.446
<b>TOTAL INTERVENCIÓN</b>					<b>658.210</b>

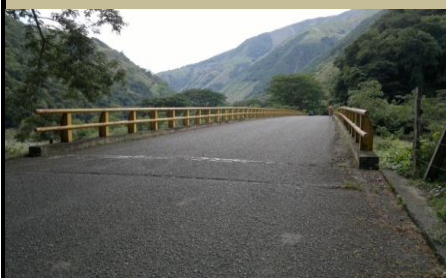
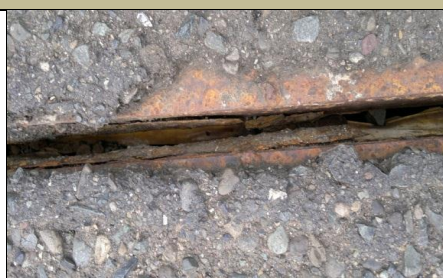
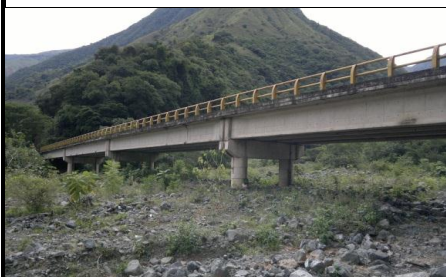
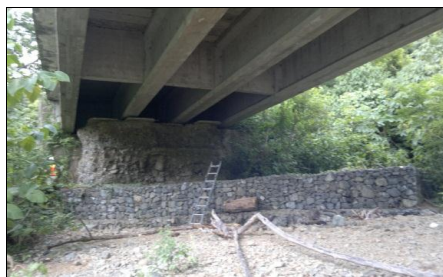
El puente en su componente general se ha calificado como 1, (daño pequeño, pero no es necesario reparación (excepto mantenimiento menor)). No se observan problemas que afecten la estabilidad y seguridad del puente.

1 DAÑO PEQUEÑO PERO REPARACIÓN NO ES NECESARIA (EXCEPTO MANTENIMIENTO MENOR)
