**ESTUDIOS DE INSPECCION E INVENTARIO DE PUENTES
DE LA RED NACIONAL DE CARRETERAS
ZONA OCCIDENTE**

INFORME PUENTE EL TORITO 01-25B02-021.00

PR 39+0250

RUTA 25B02 BOLOMBOLO - SANTAFÉ DE ANTIOQUIA

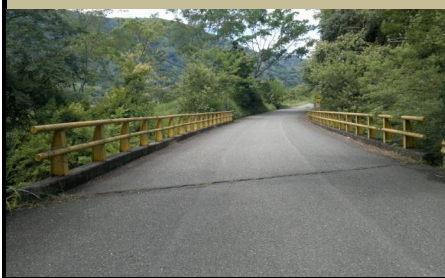
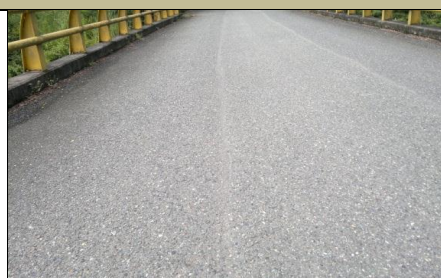
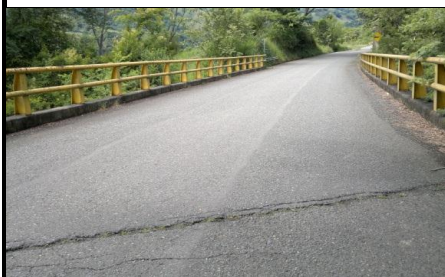
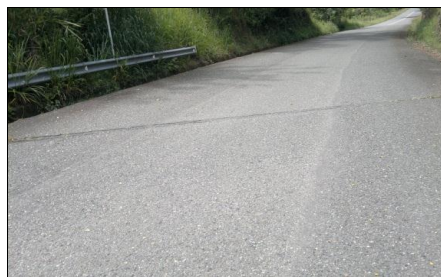
La superficie de rodadura del puente y la vía es en asfalto, sin embargo, durante la inspección pudo verificarse que las condiciones estructurales son buenas, se observa desgaste normal por el tráfico de vehículos. No se observan problemas en los accesos, lo que permite afirmar que las placas de aproximación funcionan de forma correcta. Es necesario realizar la limpieza de los drenajes y realizar la demarcación horizontal en la superficie. También se hace necesario realizar bacheo de la carpeta asfáltica en la zona de las juntas de expansión.

0 SIN DAÑO O DAÑO INSIGNIFICANTE

TIPO	DESCRIPCIÓN	UNIDAD	CANTIDAD	VALOR UNITARIO	VALOR PARCIAL
10	LIMPIEZA DE DRENES	UND	10	2.234	22.340
27	REPARACION DE DEMARCACION	ML	152	20.716	3.148.832
20	BACHEO DE CARPETA ASFALTICA	M2	36	38.467	1.384.812
TOTAL INTERVENCIÓN					4.555.984

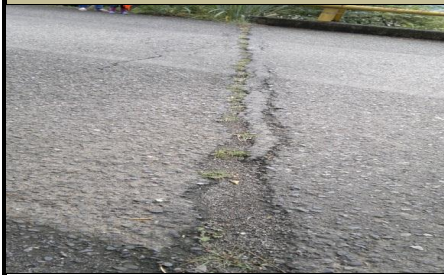
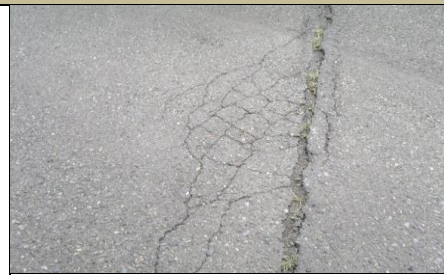
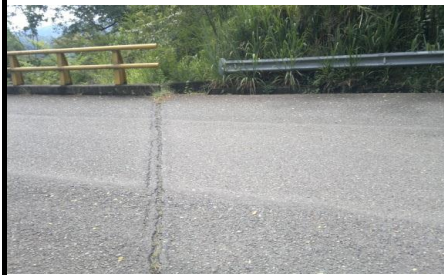
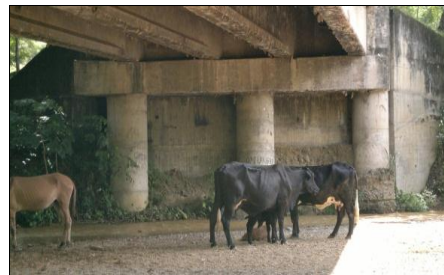
Durante la inspección no fue posible observar el dispositivo de junta, ya que posiblemente se encuentra cubierto por las capas de asfalto sobrepuestas en el tablero. Se aprecia reflexión de las juntas sobre el asfalto, sin embargo, no se notan filtraciones de agua escorrentía a la subestructura. Por tanto este componente no requiere de intervención ni mantenimiento alguno.

0 SIN DAÑO O DAÑO INSIGNIFICANTE

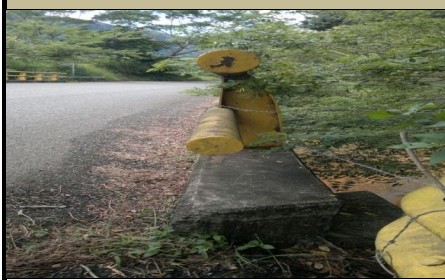
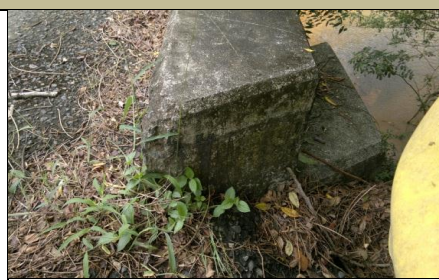
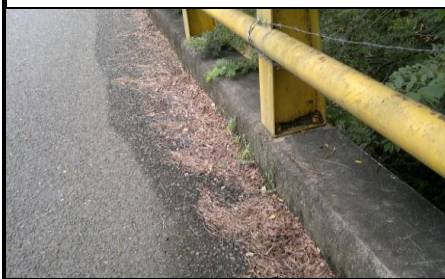
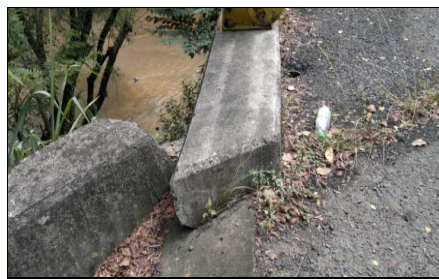
En el puente no existen andenes peatonales, los bordillos son rectangulares en concreto reforzado, sobre estos se anclan las barandas metálicas del puente por medio de pernos. En el momento de la inspección no se observaron problemas en este componente, por lo tanto, no se requiere ningún tipo de intervención.

0 SIN DAÑO O DAÑO INSIGNIFICANTE

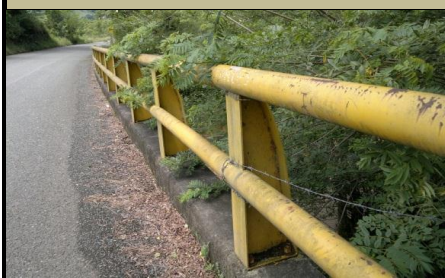
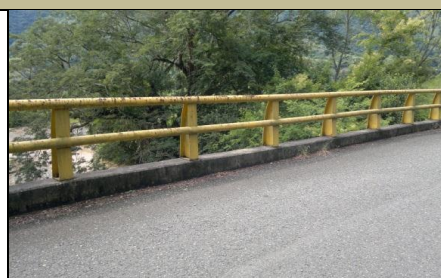
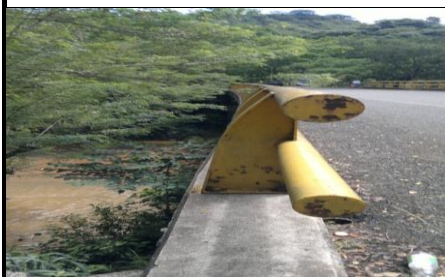
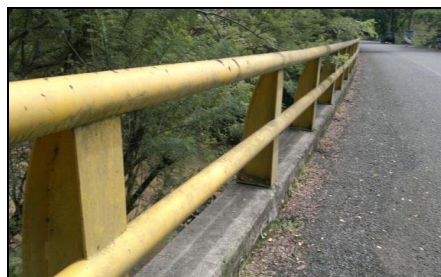
El puente presenta barandas metálicas en ambos lados de la calzada, estas se conforman de parales en lamina, pasamanos tubulares 4" pintados de color amarillo, las barandas se encuentran ancladas a los bordillos por medio de pernos de anclaje. No se evidencia lesiones por impacto ni corrosión, sin embargo se aprecian desprendimientos de pintura, se hace necesaria la intervención con pintura como parte de mantenimiento rutinario.

1 DAÑO PEQUEÑO PERO REPARACIÓN NO ES NECESARIA (EXCEPTO MANTENIMIENTO MENOR)

TIPO	DESCRIPCIÓN	UNIDAD	CANTIDAD	VALOR UNITARIO	VALOR PARCIAL
10	LIMPIEZA	ML	73	4.516	329.668
40	PINTURA DE ACERO	ML	73	25.784	1.882.232
TOTAL INTERVENCIÓN					2.211.900

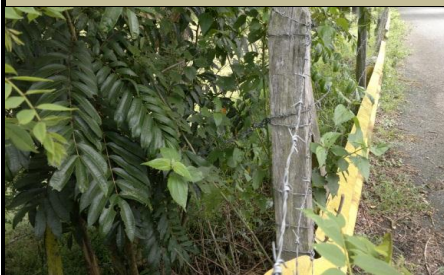
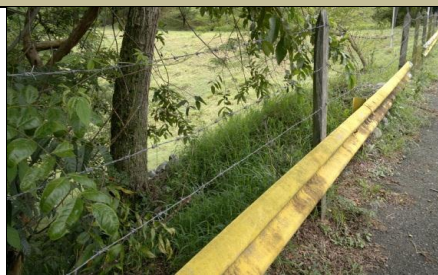
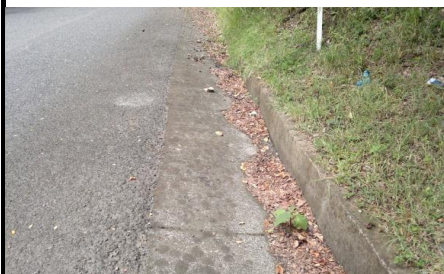
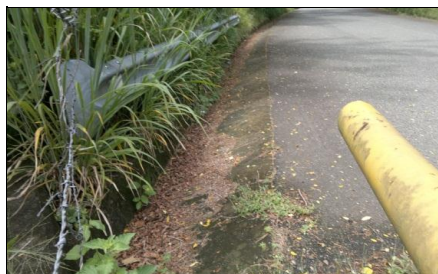
Los taludes del puente tienen pendientes bien definidas, y su reforestación en pasto es buena, existen cunetas de drenaje de la vía, las cuales como parte del mantenimiento rutinario del puente y la vía. Se requiere limpieza como parte del mantenimiento rutinario.

0 SIN DAÑO O DAÑO INSIGNIFICANTE

TIPO	DESCRIPCIÓN	UNIDAD	CANTIDAD	VALOR UNITARIO	VALOR PARCIAL
10	LIMPIEZA	M2	80	2.686	214.880
TOTAL INTERVENCIÓN					214.880

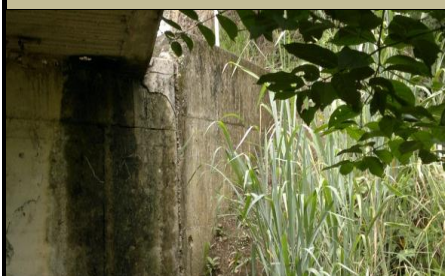
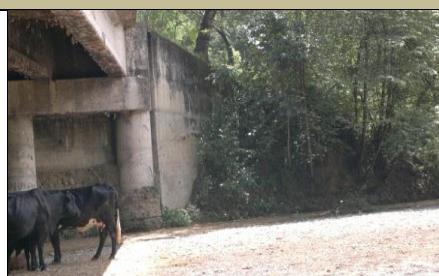
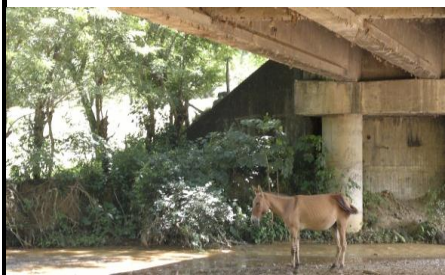
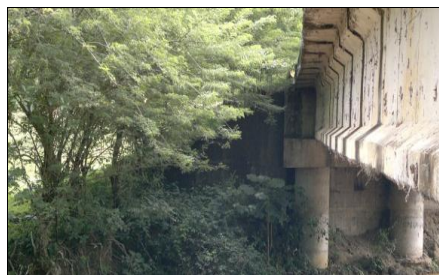
El puente cuenta con aletas integradas a un muro de contención detrás del estribo de columnas y viga cabezal. Esta contención se encuentra separada del estribo. No se evidencian problemas estructurales en este componente, sin embargo, se puede apreciar gran cantidad de humedad y vegetación la cual podría entrar a generar problemas estructurales como corrosión en el acero y demás patologías relacionadas con esta condición. Se recomienda incluir dentro del programa de mantenimiento preventivo la limpieza de estos elementos.

0 SIN DAÑO O DAÑO INSIGNIFICANTE

TIPO	DESCRIPCIÓN	UNIDAD	CANTIDAD	VALOR UNITARIO	VALOR PARCIAL
10	LIMPIEZA	M2	80	11.699	935.920
TOTAL INTERVENCIÓN					935.920

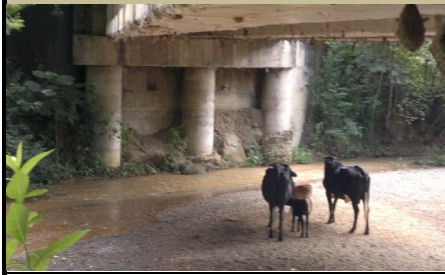
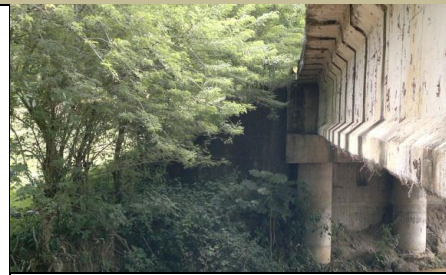
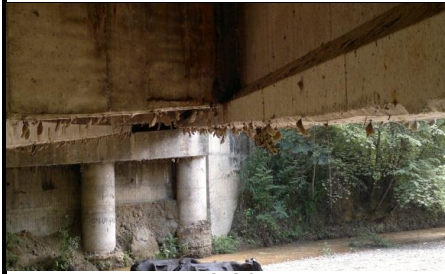
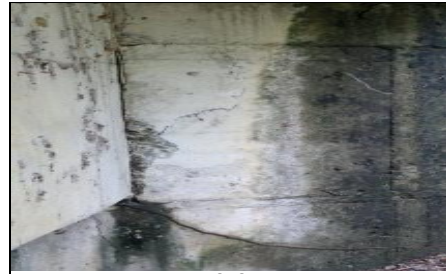
Los estribos del puente se componen de tres columnas circulares y viga cabezal común con una altura promedio de 3.00 m. Se observa fractura de concreto en hombro izquierdo ES1. Es necesario realizar la reparación en el concreto afectado.

3 DAÑO SIGNIFICATIVO, REPARACIÓN NECESARIA MUY PRONTO

TIPO	DESCRIPCIÓN	UNIDAD	CANTIDAD	VALOR UNITARIO	VALOR PARCIAL
A	REPARACION DE CONCRETO	M2	1	900.256	900.256
TOTAL INTERVENCIÓN					900.256

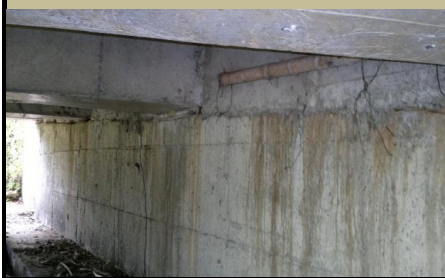
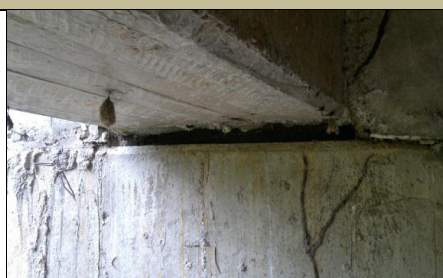
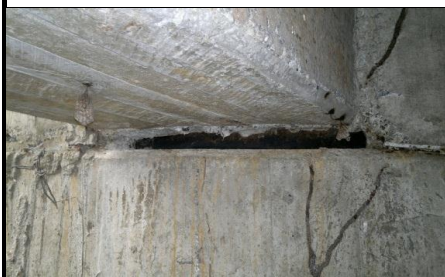
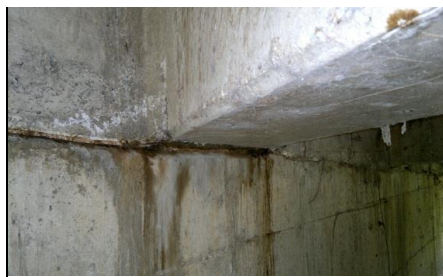
Las vigas del puente se apoyan en los estribos y sobre las pilas centrales en placas de neopreno, en este componente no se observaron problemas durante la inspección, por lo tanto, no requiere ningún tipo de intervención.

0 SIN DAÑO O DAÑO INSIGNIFICANTE

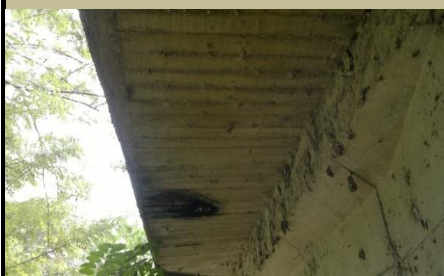
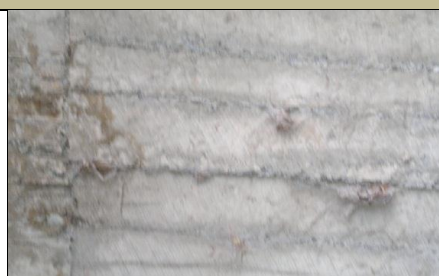
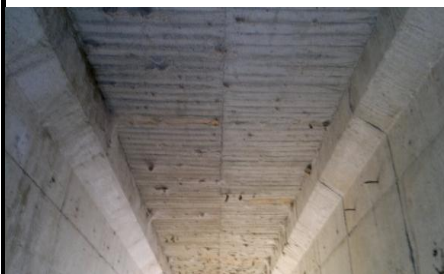
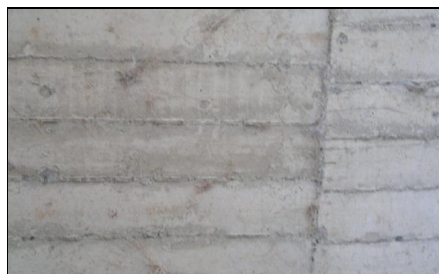
La composición estructural de la losa del puente es en concreto reforzado. Se observan algunas fisuras leves menores a 0,3 mm, en las plaquetas existentes entre vigas V2 y V3. Se observa en el área del voladizo de la losa grandes humedades con manchas negras, verdes y posibles fluorescencias, con crecimiento de vegetación en los drenes; por lo tanto es necesario que sean prolongados los drenes de la misma, para evitar el progreso de dichas humedades.

3 DAÑO SIGNIFICATIVO, REPARACIÓN NECESARIA MUY PRONTO

TIPO	DESCRIPCIÓN	UNIDAD	CANTIDAD	VALOR UNITARIO	VALOR PARCIAL
31	TRATAMIENTO SUPERFICIAL DE CONCRETO	M2	2	182.847	365.694
E	REPARACION DE DRENES	UND	10	74.147	741.470
TOTAL INTERVENCIÓN					1.107.164

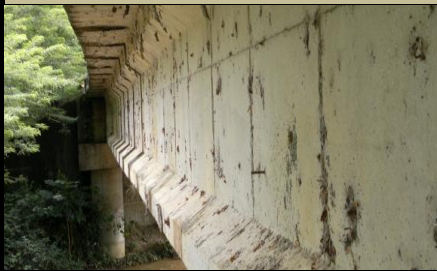
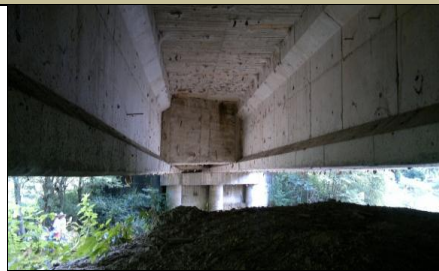
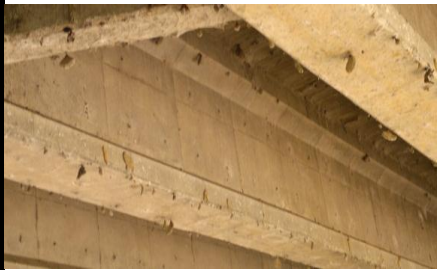
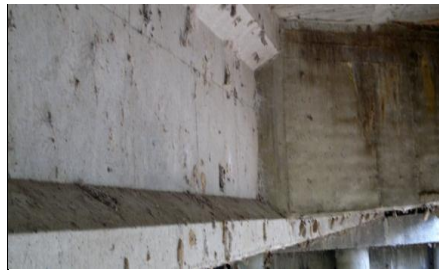
El puente presenta un sistema de 4 vigas longitudinales en concreto postensado y vigas-riostros en concreto reforzado, estas se encuentran simplemente apoyadas en placa de neopreno, tanto en estribos como en pilas. Las vigas se encuentran en buen estado, no presenta daños que comprometan la estabilidad o vida útil del elemento estructural, por tanto, no requieren de ningún tipo de intervención.

0 SIN DAÑO O DAÑO INSIGNIFICANTE

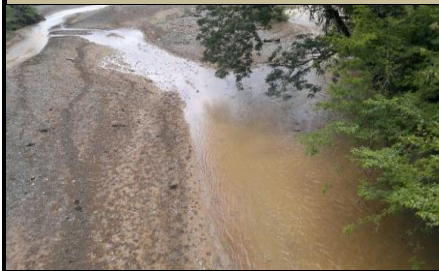
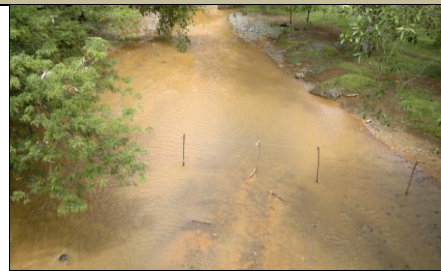
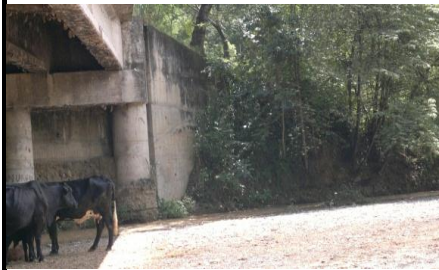
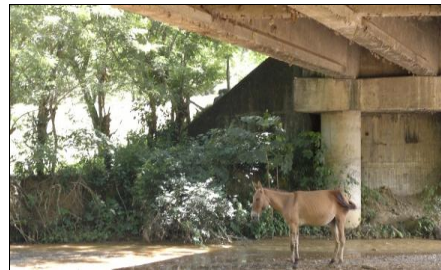
El puente en estudio salva la quebrada El Torito. No se observa gran caudal en el momento de la inspección. No se evidencian problemas de socavación en otros componentes. No se hace necesario realizar ningún tipo de intervención.

0 SIN DAÑO O DAÑO INSIGNIFICANTE

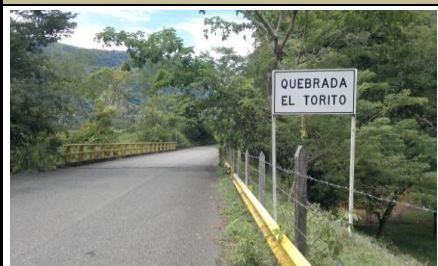
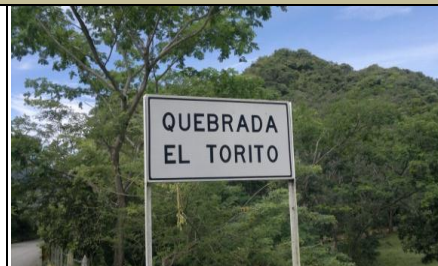
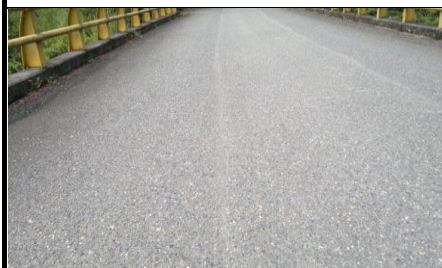
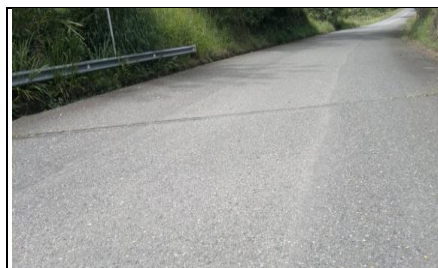
Durante la inspección se observó que el puente no cuenta con señales verticales de velocidad máxima permitida para el paso de los vehículos, ni capacidad máxima de carga. Se requiere instalar señales vertical que indiquen esta información. Existe señal con el nombre de la Quebrada, y aproximacion a puente en buenas condiciones. En cuanto a la señalización horizontal, no existen líneas de demarcación amarillas ni líneas blancas.

1 DAÑO PEQUEÑO PERO REPARACIÓN NO ES NECESARIA (EXCEPTO MANTENIMIENTO MENOR)

TIPO	DESCRIPCIÓN	UNIDAD	CANTIDAD	VALOR UNITARIO	VALOR PARCIAL
92	COLOCACION SEÑAL	UND	4	158.691	634.764
10	LIMPIEZA	UND	2	11.723	23.446
TOTAL INTERVENCIÓN					658.210

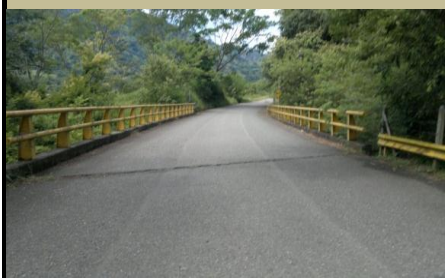
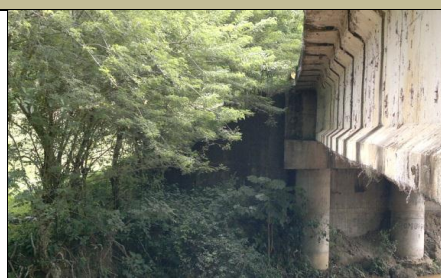
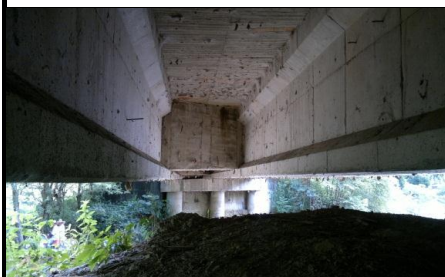
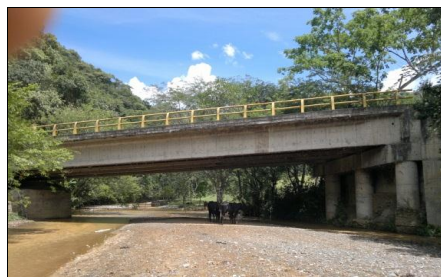
El puente en su componente general se ha calificado como 1, (daño pequeño, pero no es necesario reparación (excepto mantenimiento menor)). No se observan problemas que afecten la estabilidad y seguridad del puente.

1 DAÑO PEQUEÑO PERO REPARACIÓN NO ES NECESARIA (EXCEPTO MANTENIMIENTO MENOR)
