**ESTUDIOS DE INSPECCION E INVENTARIO DE PUENTES
DE LA RED NACIONAL DE CARRETERAS
ZONA OCCIDENTE**

**INFORME PUENTE LA PALMA 01-25B02-023.00
PR 43+0789
RUTA 25B02 BOLOMBOLO - SANTAFÉ DE ANTIOQUIA
DEPARTAMENTO DE ANTIOQUIA**

**INFORME PUENTE LA PALMA
01-25B02-023.00
REGIONAL 01-ANTIOQUIA
CARRETERA BOLOMBOLO - SANTAFÉ DE ANTIOQUIA**

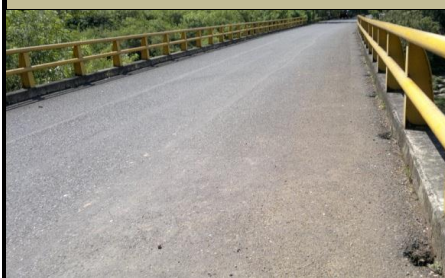
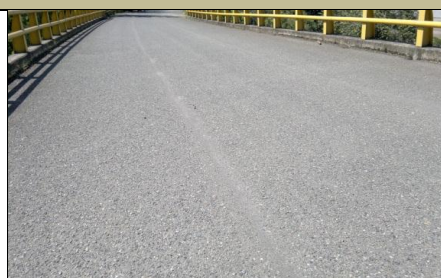
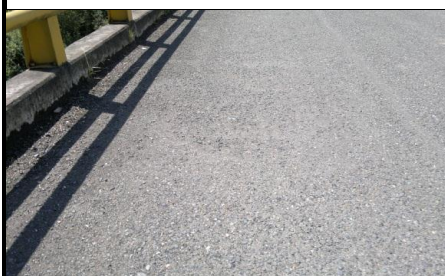
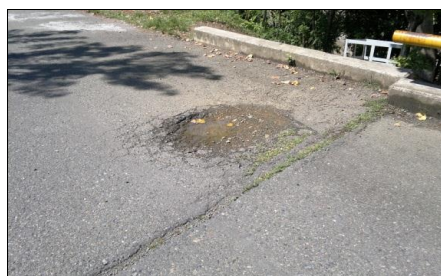
La superficie de rodadura del puente y la vía es en asfalto, se presenta desgaste de la carpeta asfáltica y algunas fisuras longitudinales. En el ACC2 se puede observar el deterioro de la superficie, esto es un indicio de problemas de la losa de aproximación bajo la carpeta. Se hace necesario realizar una renivelación de la losa de acceso y reparación del asfalto en las zonas afectadas.

3 DAÑO SIGNIFICATIVO, REPARACIÓN NECESARIA MUY PRONTO

TIPO	DESCRIPCIÓN	UNIDAD	CANTIDAD	VALOR UNITARIO	VALOR PARCIAL
D	REPARACIÓN DE PAVIMENTO DE ASFALTO	M2	100	66.450	6.645.000
22	RENIVELACION	M2	36	94.573	3.404.628
TOTAL INTERVENCIÓN					10.049.628

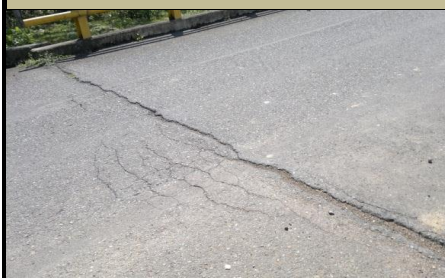
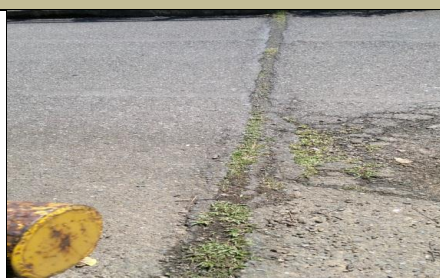
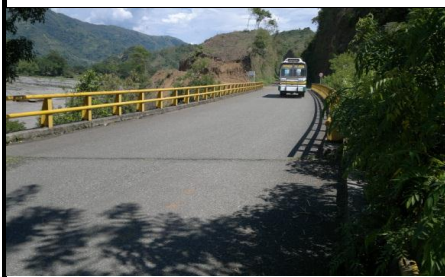
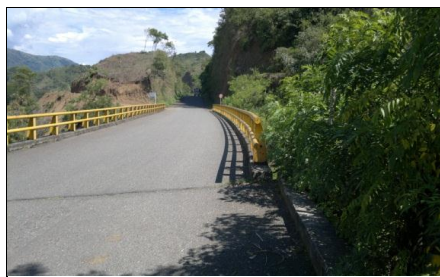
Durante la inspección no fue posible observar el dispositivo de junta, ya que posiblemente se encuentra cubierto por las capas de asfalto sobrepuestas en el tablero, como parte de mejoramientos pasados a la capa de rodadura. Se aprecia reflexión de las juntas sobre el asfalto, sin embargo, no se notan filtraciones de agua escorrentía a la subestructura. Por tanto este componente no requiere de intervención ni mantenimiento alguno.

0 SIN DAÑO O DAÑO INSIGNIFICANTE

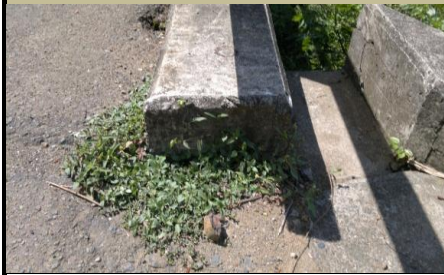
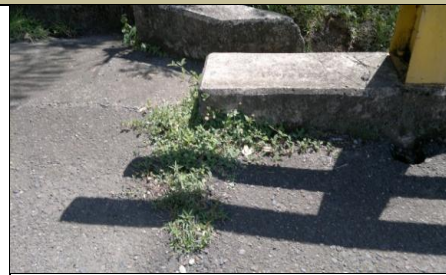
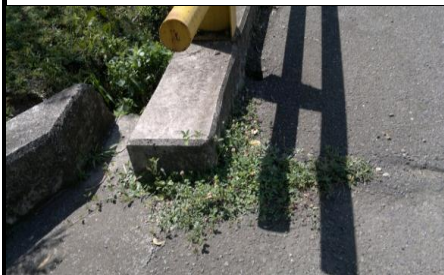
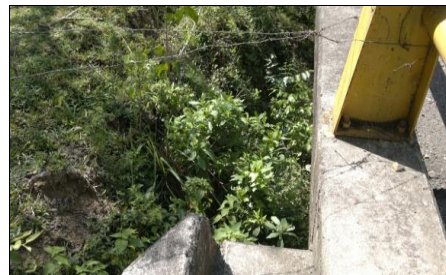
En el puente no existen andenes peatonales, los bordillos son rectangulares en concreto reforzado, sobre estos se anclan las barandas metálicas del puente por medio de pernos. En el momento de la inspección no se observaron problemas en este componente, por tanto, no se hace necesario realizar ningún tipo de intervención.

0 SIN DAÑO O DAÑO INSIGNIFICANTE

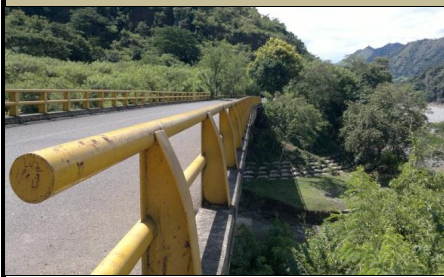
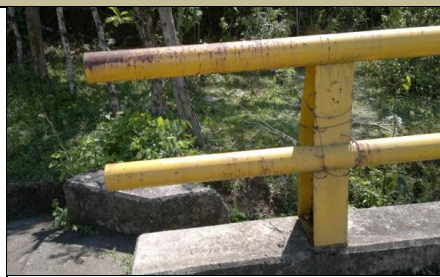
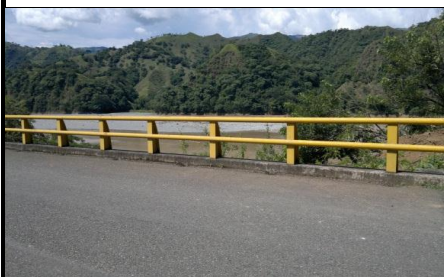
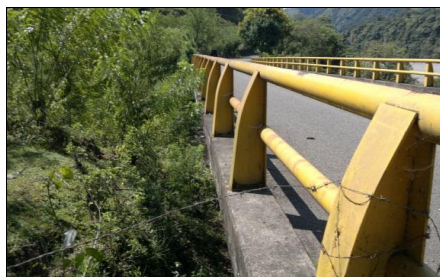
El puente presenta barandas metálicas en ambos lados de la calzada, estas se conforman de parales en lamina, pasamanos tubulares 4" pintados de color amarillo, las barandas se encuentran ancladas a los bordillos por medio de pernos de anclaje. No se evidencia lesiones por impacto ni corrosión, sin embargo se aprecian desprendimientos de pintura, se hace necesaria la intervención con pintura como parte de mantenimiento rutinario.

1 DAÑO PEQUEÑO PERO REPARACIÓN NO ES NECESARIA (EXCEPTO MANTENIMIENTO MENOR)

TIPO	DESCRIPCIÓN	UNIDAD	CANTIDAD	VALOR UNITARIO	VALOR PARCIAL
10	LIMPIEZA	ML	310	4.516	1.399.960
40	PINTURA DE ACERO	ML	310	25.784	7.993.040
TOTAL INTERVENCIÓN					9.393.000

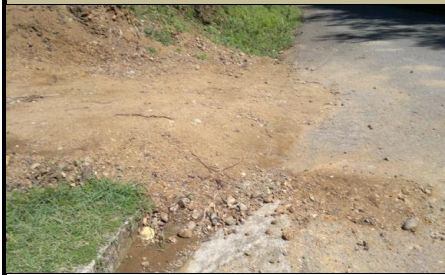
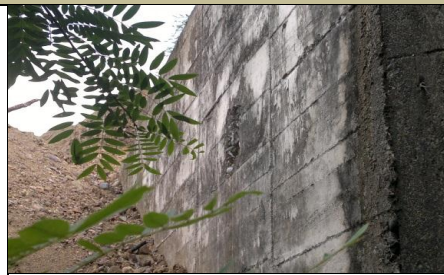
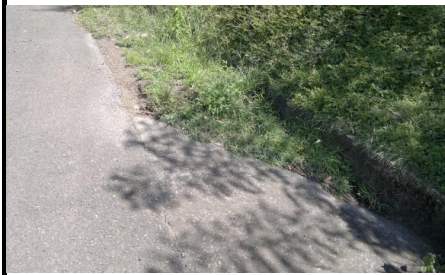
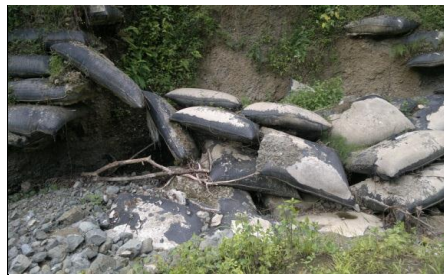
Se debe remover material de derrumbes de las cunetas en ambos costados del AC1, existen proteccion del estribo dos en bolsacreto, sin embargo, esta proteccion se encuentra mal posicionada. El puente cuenta con una sola aleta en el estribo uno costado derecho, la cual presenta perdida de seccion de concreto hacia el centro de la misma. Se hace necesario para conservar la estabilidad del cono realizar la reparacion de los elementos de proteccion.

3 DAÑO SIGNIFICATIVO, REPARACIÓN NECESARIA MUY PRONTO

TIPO	DESCRIPCIÓN	UNIDAD	CANTIDAD	VALOR UNITARIO	VALOR PARCIAL
10	LIMPIEZA	M2	400	2.686	1.074.400
B	REPARACION DE ELEMENTOS DE PROTECCION	M2	60	278.899	16.733.940
TOTAL INTERVENCIÓN					17.808.340

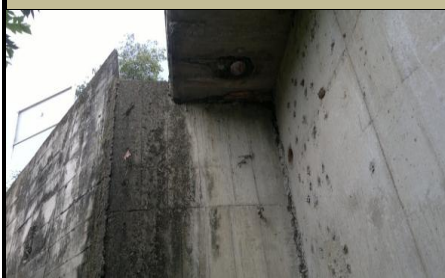
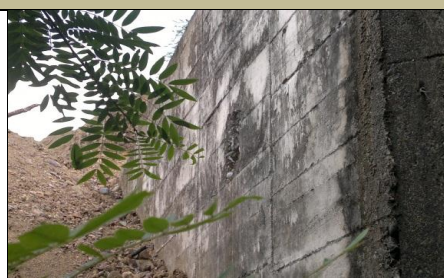
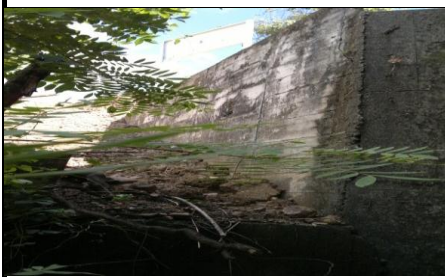
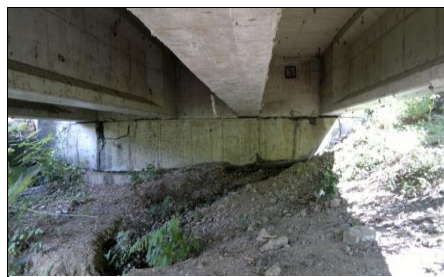
El puente cuenta con una aleta separada del estribo, esta aleta se encuentra localizada e es ES1 al constado derecho. No se evidencian problemas estructurales en la misma, por lo tanto, no se hace necesario realizar ningún tipo de intervención en el componente.

0 SIN DAÑO O DAÑO INSIGNIFICANTE

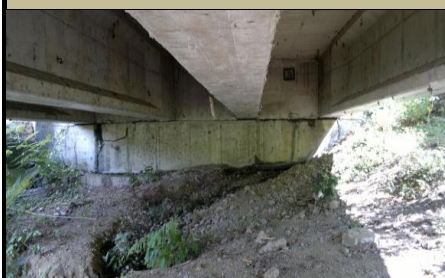
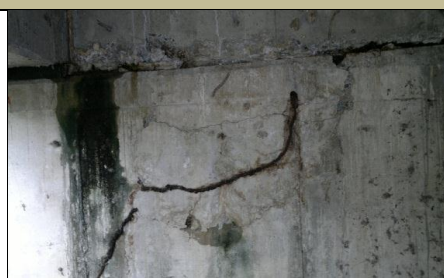
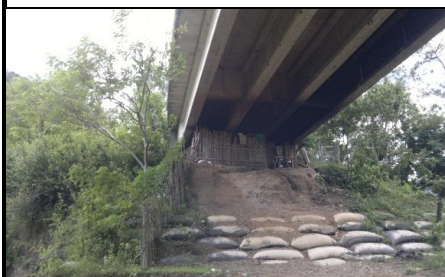
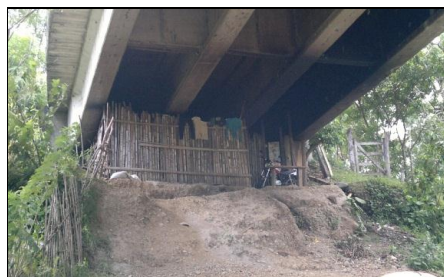
Los estribos del puente tienen una configuración estructural compuesta de una viga cabezal y dos columnas circulares enterradas, en la inspección se pudo notar que en el ES1 se observa fractura del concreto, en el ES2 existe construcción de vivienda irregular. Se deberá realizar la reparación del concreto afectado al igual que se requiere llevar a cabo las actividades administrativas necesarias para reubicar a la gente y actividades que se realizan allí.

3 DAÑO SIGNIFICATIVO, REPARACIÓN NECESARIA MUY PRONTO

TIPO	DESCRIPCIÓN	UNIDAD	CANTIDAD	VALOR UNITARIO	VALOR PARCIAL
A	REPARACION DE CONCRETO	M2	1	900.256	900.256
TOTAL INTERVENCIÓN					900.256

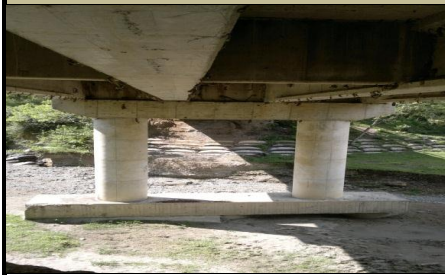
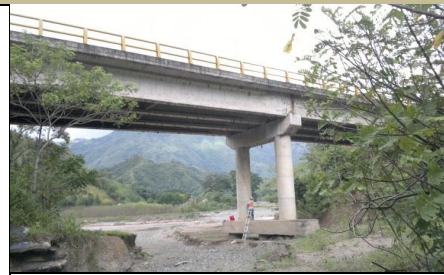
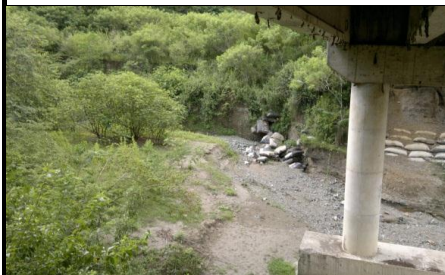
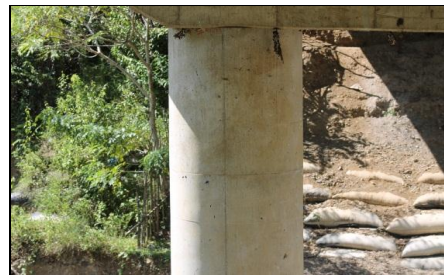
El puente cuenta con una pila central conformada por dos columnas circulares y una viga cabezal común, durante la inspección no se observaron problemas en este componente, por lo tanto, no se requiere ningún tipo de intervención en el elemento.

0 SIN DAÑO O DAÑO INSIGNIFICANTE

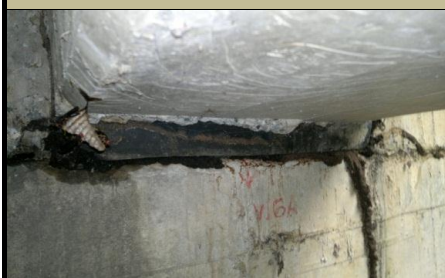
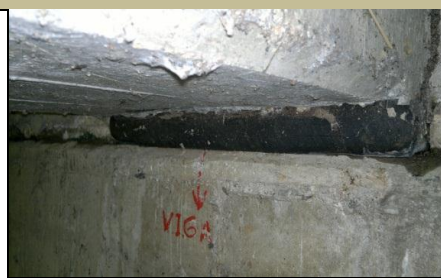
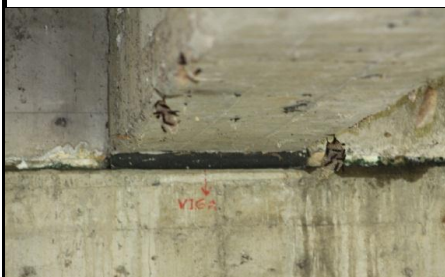
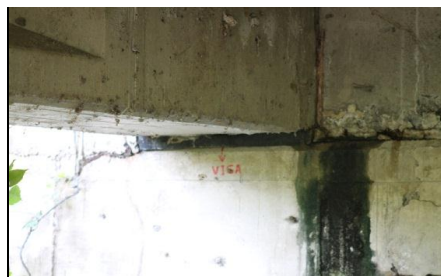
Los apoyos fijos en ambos estribos, están compuestos por placas de neopreno en las cuales no se observan daño de consideración, por lo tanto no se requiere de ningún tipo de intervención en esta componente.

0 SIN DAÑO O DAÑO INSIGNIFICANTE

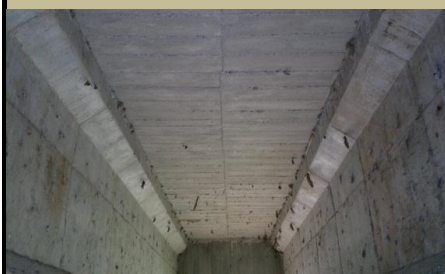
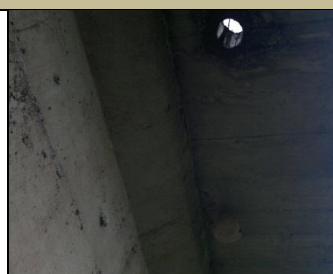
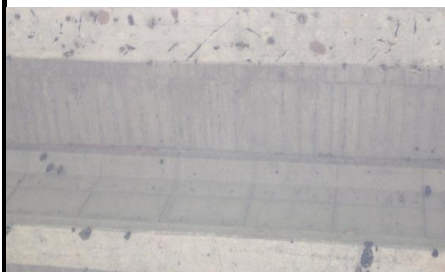
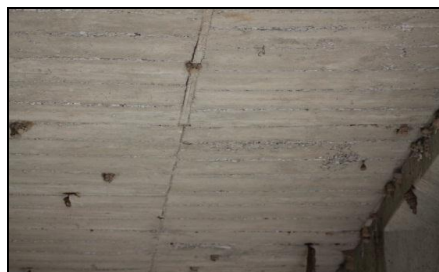
La composición estructural de la losa del puente es en concreto reforzado. En el momento de la inspección se observan pequeños hormiguesos leves uno con pequeña exposición del refuerzo. Se observa en el área del voladizo de la losa grandes humedades con manchas negras, verdes y posibles fluorescencias, con crecimiento de vegetación en los drenes; por lo tanto es necesario que sean prolongados los drenes de la misma, para evitar el progreso de dichas humedades.

3 DAÑO SIGNIFICATIVO, REPARACIÓN NECESARIA MUY PRONTO

TIPO	DESCRIPCIÓN	UNIDAD	CANTIDAD	VALOR UNITARIO	VALOR PARCIAL
31	TRATAMIENTO SUPERFICIAL DE CONCRETO	M2	1	182.847	182.847
E	REPARACION DE DRENES	UND	24	74.147	1.779.528
TOTAL INTERVENCIÓN					1.962.375

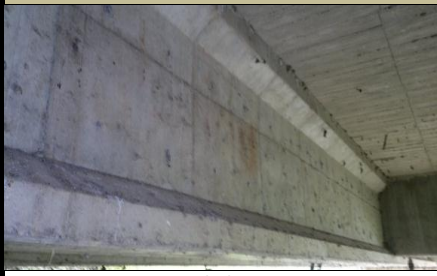
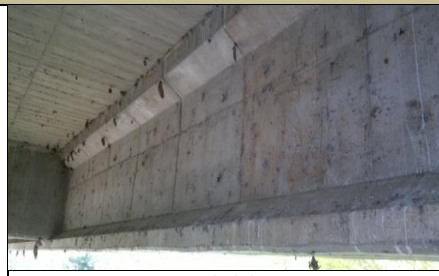
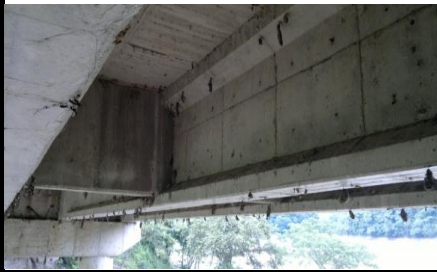
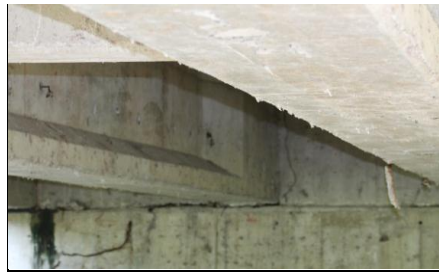
La súper estructura del puente se compone de cuatro vigas en cada luz, en concreto postensado, en el momento de la inspección no se observaron problemas en este componente.

0 SIN DAÑO O DAÑO INSIGNIFICANTE

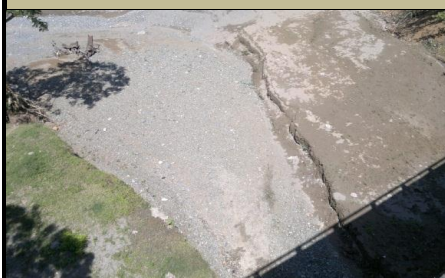
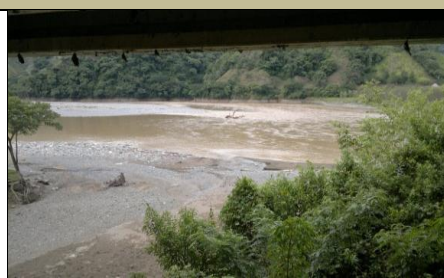
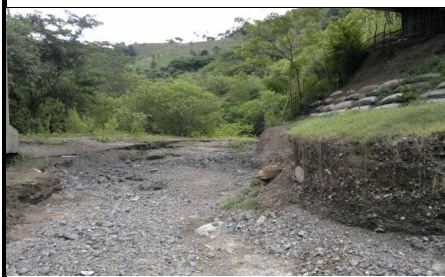
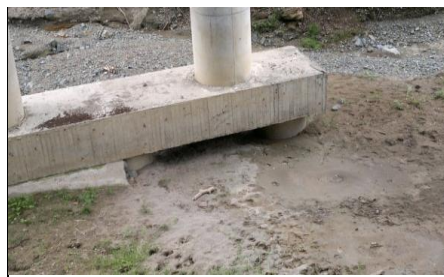
En el momento de la inspección no se observó flujo de agua, sin embargo, se pueden ver problemas contra el estribo dos, ya que se han volcado las bolsas de concreto de protección. Se puede observar además, como la socavación propia del cauce a dejado al descubierto la cimentación de la pila. Dado el tipo de cimentación de la pila, la cual es profunda, no se prevén problemas directos. Sin embargo, progreso de esta condición de socavación deberá ser tenida en cuenta ya que podría llegar a cambiar las condiciones sobre las cuales fueron diseñadas las pilas al aumentar la altura de la misma. Del cauce por lo tanto, se recomienda realizar protección con gaviones en la zona de afectación por la erosión generada por el río.

3 DAÑO SIGNIFICATIVO, REPARACIÓN NECESARIA MUY PRONTO

TIPO	DESCRIPCIÓN	UNIDAD	CANTIDAD	VALOR UNITARIO	VALOR PARCIAL
D	GAVIONES	M3	100	111.041	11.104.100
TOTAL INTERVENCIÓN					11.104.100

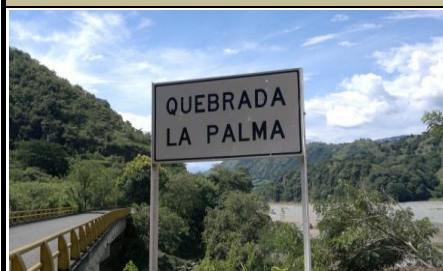
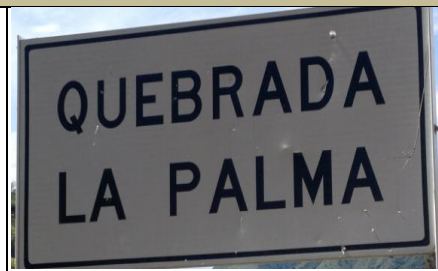
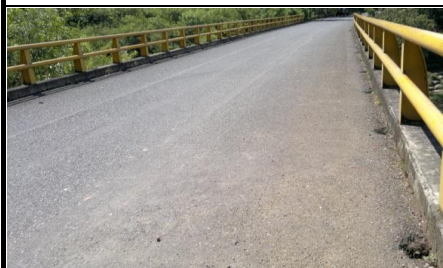
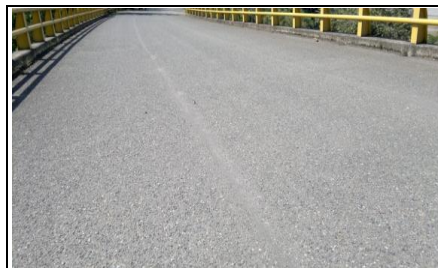
Durante la inspección se observó que el puente no cuenta con señales verticales de velocidad máxima permitida para el paso de los vehículos, ni capacidad máxima de carga. Se requiere instalar señales vertical que indiquen esta información. Existen señales con el nombre de la Quebrada.

1 DAÑO PEQUEÑO PERO REPARACIÓN NO ES NECESARIA (EXCEPTO MANTENIMIENTO MENOR)

TIPO	DESCRIPCIÓN	UNIDAD	CANTIDAD	VALOR UNITARIO	VALOR PARCIAL
92	COLOCACION SEÑAL	UND	4	158.691	634.764
TOTAL INTERVENCIÓN					634.764

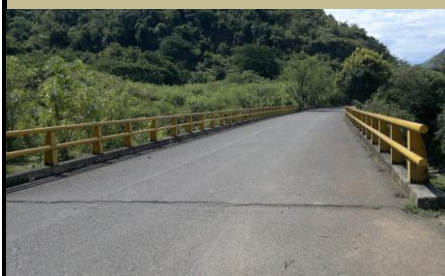
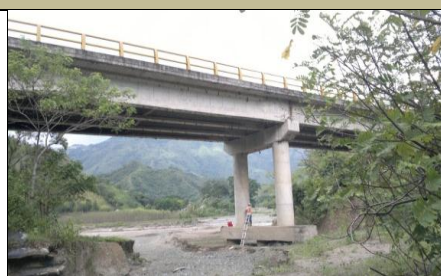
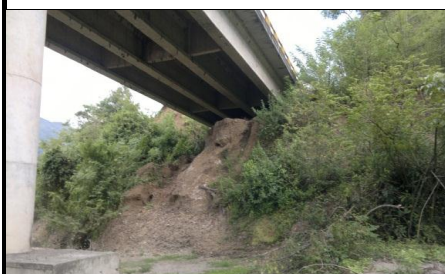
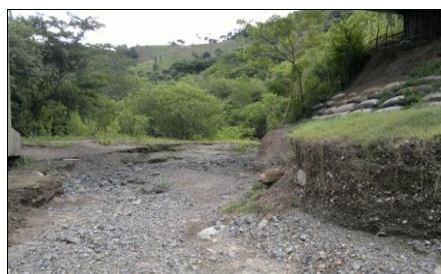
El puente en su componente general se ha calificado como 2, (algún daño, reparación necesaria cuando se presente la ocasión). Se deben reparar las bolsacretos volcadas, realizar la protección del cauce, las reparaciones en la superficie y demás elementos relacionados en el informe.

2 ALGÚN DAÑO, REPARACIÓN NECESARIA CUANDO SE PRESENTE LA OCASIÓN. EL COMPONENTE FUNCIONA COMO SE DISEÑÓ
