**ESTUDIOS DE INSPECCION E INVENTARIO DE PUENTES
DE LA RED NACIONAL DE CARRETERAS
ZONA OCCIDENTE**

**INFORME PUENTE LA PURIA 01-25B02-024.00
PR 45+0300
RUTA 25B02 BOLOMBOLO - SANTA FE DE ANTIOQUIA
DEPARTAMENTO DE ANTIOQUIA**

**INFORME PUENTE LA PURIA
01-25B02-024.00
REGIONAL 01-ANTIOQUIA
CARRETERA BOLOMBOLO - SANTA FE DE ANTIOQUIA**

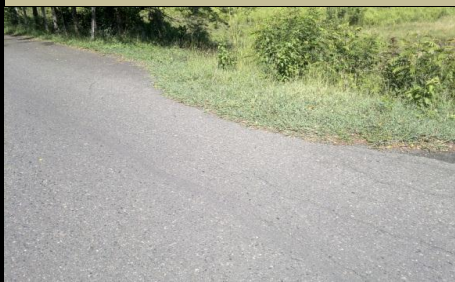
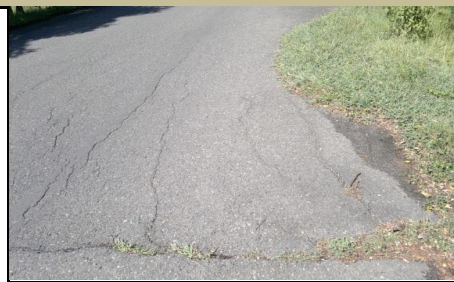
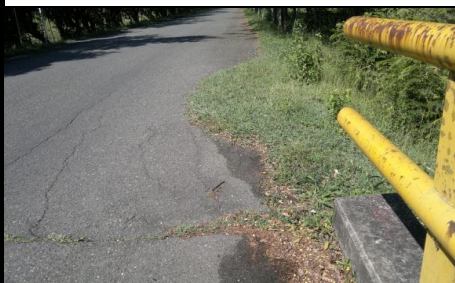
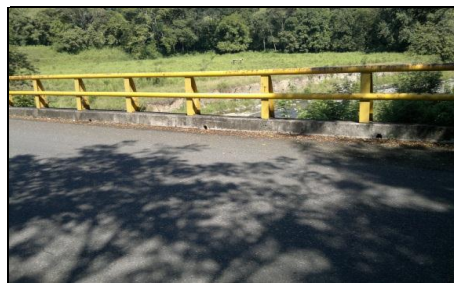
COMPONENTE 1 - SUPERFICIE DEL PUENTE

La superficie de rodadura del puente y la vía es en asfalto, se presenta falla en forma de media luna con invasión de vegetación en el acceso uno costado izquierdo, dicha falla probablemente sea por hundimiento de la banca, no se permite visualizar el estado de la losa de aproximación. Y los drenes se encuentran en buen estado. Se observa deficiencia en la demarcación, se deben mejorar las condiciones de señalización horizontal.

3 DAÑO SIGNIFICATIVO, REPARACIÓN NECESARIA MUY PRONTO

TIPO	DESCRIPCIÓN	UNIDAD	CANTIDAD	VALOR UNITARIO	VALOR PARCIAL
D	REPARACIÓN DE PAVIMENTO DE ASFALTO	M2	50	66.450	3.322.500
27	REPARACION DE DEMARCACION	ML	66	20.716	1.367.256
TOTAL INTERVENCIÓN					4.689.756

- La superficie de rodadura del puente y la vía es en asfalto, se presenta falla en forma de media luna con invasión de vegetación en el acceso uno costado izquierdo, dicha falla probablemente sea por hundimiento de la banca, se debe estabilizar el terreno y realizar la posterior reparación del asfalto.

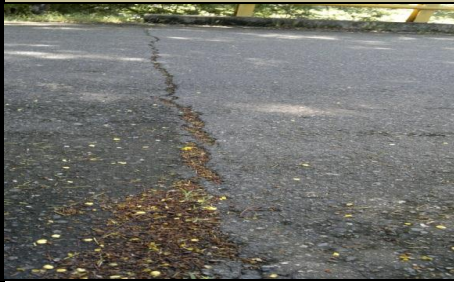
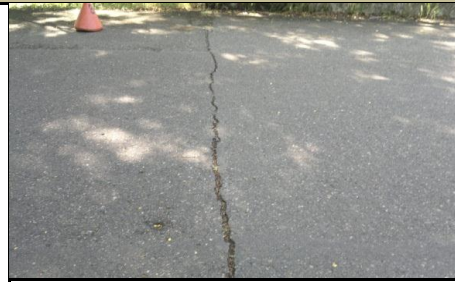
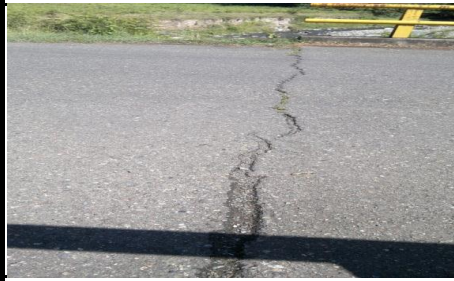
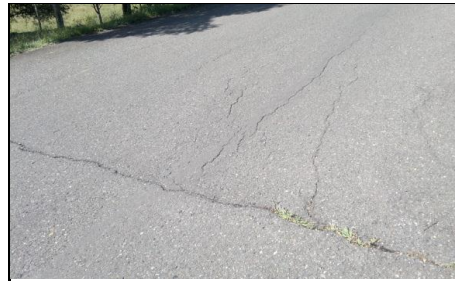
COMPONENTE 2 - JUNTAS DE EXPANSION

No se observa dispositivo de junta de expansión, si esta existe se encuentra debajo de la carpeta asfáltica. Sin embargo se evidencian filtraciones de agua a través de estas juntas a los estribos lo que permite intuir que el material que se encuentra debajo de la carpeta asfáltica no está funcionando adecuadamente. Se observa en la superficie del puente, grietas pronunciadas en toda la longitud del ancho del mismo en el respectivo lugar de las juntas, con desintegración del asfalto en dichas zonas. Por lo tanto, se recomienda el cambio de junta a una de goma asfáltica.

3 DAÑO SIGNIFICATIVO, REPARACIÓN NECESARIA MUY PRONTO

TIPO	DESCRIPCIÓN	UNIDAD	CANTIDAD	VALOR UNITARIO	VALOR PARCIAL
C	CAMBIO A JUNTA DE GOMA ASFÁLTICA	ML	18	712.894	12.832.092
TOTAL INTERVENCIÓN					12.832.092

- No se pudo observar las juntas de expansión, se aprecian grietas en el lugar de las juntas y se notan filtraciones hacia el interior de los estribos, se deben realizar labores reparación para evitar el ingreso de agentes externos que afecten los elementos estructurales.

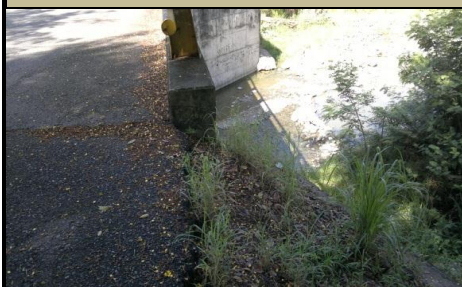
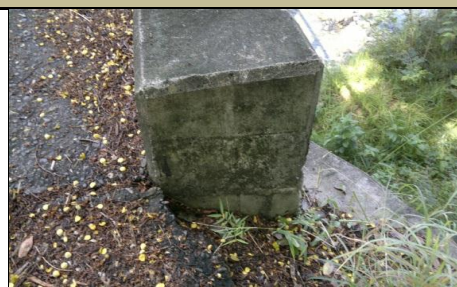
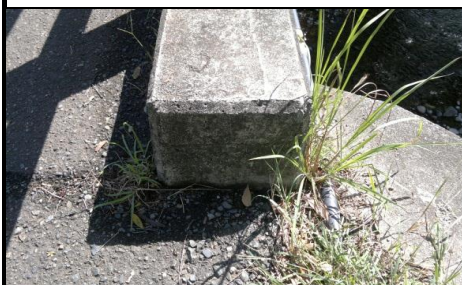
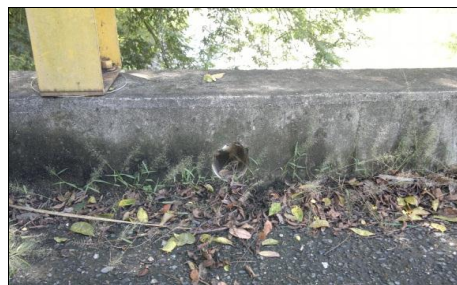
COMPONENTE 3 - ANDENES/BORDILLOS

En el puente no existen andenes peatonales, los bordillos son rectangulares en concreto reforzado, sobre estos se anclan las barandas metálicas del puente por medio de pernos, en el momento de la inspección no se observaron problemas en este componente. se recomienda actividades de mantenimientos como limpieza y pintura.

0 SIN DAÑO O DAÑO INSIGNIFICANTE

TIPO	DESCRIPCIÓN	UNIDAD	CANTIDAD	VALOR UNITARIO	VALOR PARCIAL
10	LIMPIEZA	ML	33	2.294	75.702
34	PINTURA DE CONCRETO	ML	33	15.455	510.015
TOTAL INTERVENCIÓN					585.717

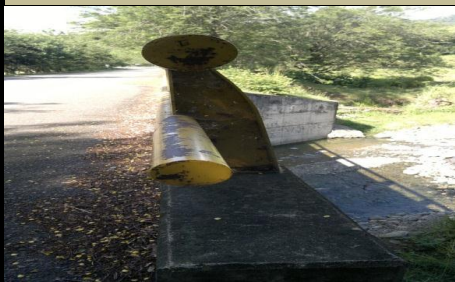
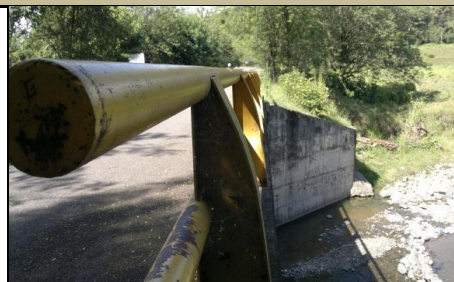
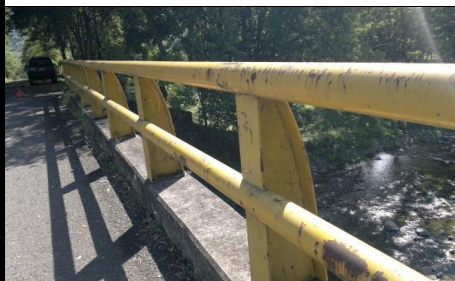
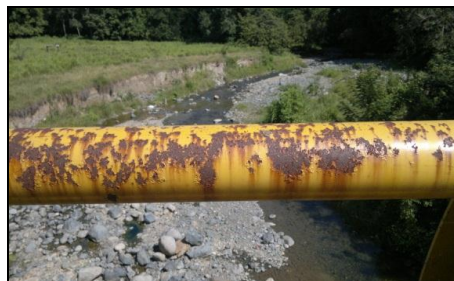
COMPONENTE 4 - BARANDAS

Las barandas del puente son elementos metálicos constituidos de pilastras y dos filas de tubería metálica de diámetro 4", se observan dilataciones en las junta central del puente, en la inspección pudo verificar que el componente funciona bien sin embargo se presenta deterioro en la pintura, e inicios de oxidacion en partes metalicas de las barandas.

2 ALGÚN DAÑO, REPARACIÓN NECESARIA CUANDO SE PRESENTE LA OCASIÓN. EL COMPONENTE FUNCIONA COMO SE DISEÑÓ

TIPO	DESCRIPCIÓN	UNIDAD	CANTIDAD	VALOR UNITARIO	VALOR PARCIAL
10	LIMPIEZA	ML	33	4.516	149.028
40	PINTURA DE ACERO	ML	33	25.784	850.872
TOTAL INTERVENCIÓN					999.900

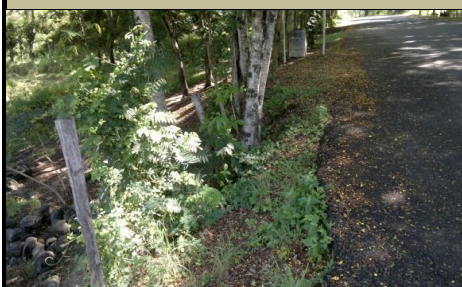
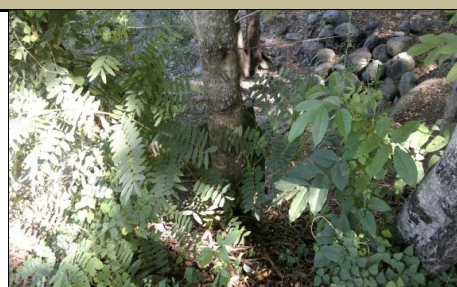
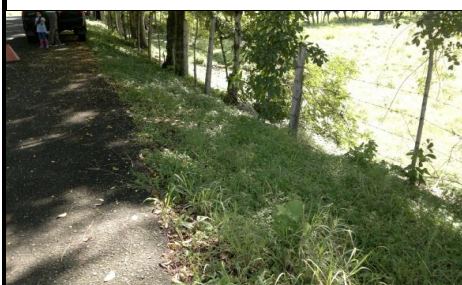
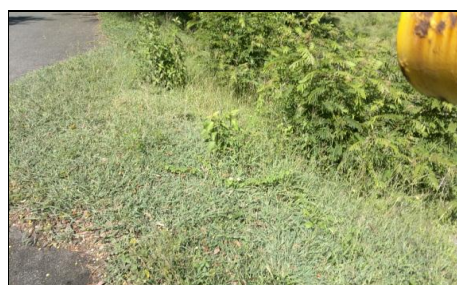
COMPONENTE 5 - CONOS/TALUDES

Los taludes del puente tienen pendientes bien definidas, y su reforestación en pasto es muy buena, se hace necesario construir cunetas anexas al puente en los cuatro costados.

3 DAÑO SIGNIFICATIVO, REPARACIÓN NECESARIA MUY PRONTO

TIPO	DESCRIPCIÓN	UNIDAD	CANTIDAD	VALOR UNITARIO	VALOR PARCIAL
D	CONSTRUCCION DE CUNETAS	ML	80	126.480	10.118.400
TOTAL INTERVENCIÓN					10.118.400

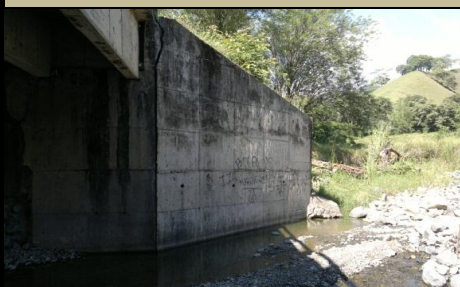
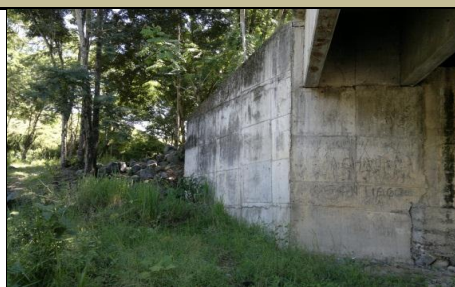
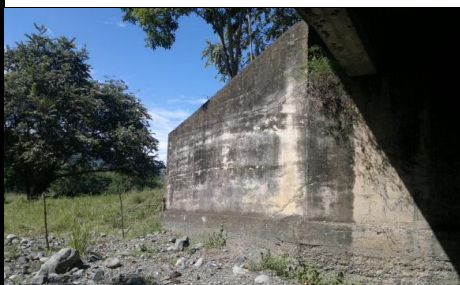
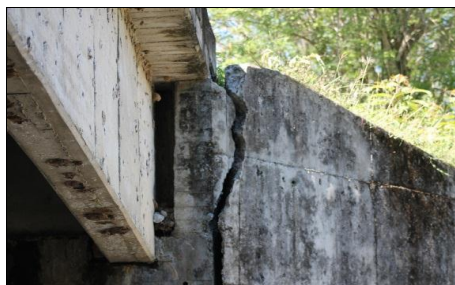
COMPONENTE 6 - ALETAS

El puente cuenta con cuatro aletas en concreto integradas a los estribos, para protección para los taludes, durante la inspección se observa pérdida de sección en el concreto de la aleta izquierda estribo uno, esta al parecer se encuentra desvinculada del estribo, por acción mecánica.

3 DAÑO SIGNIFICATIVO, REPARACIÓN NECESARIA MUY PRONTO

- La aleta AL1 se encuentran desvinculada del estribo posiblemente por acción mecánica, aun que no presenta un desplome se deben realizar un chequeo permanente para ver la evolución de la falla, en el momento no representa ningún peligro para la estabilidad del puente.

TIPO	DESCRIPCIÓN	UNIDAD	CANTIDAD	VALOR UNITARIO	VALOR PARCIAL
30	REPARACION DE CONCRETO	M3	2	973.926	1.947.852
TOTAL INTERVENCIÓN					1.947.852

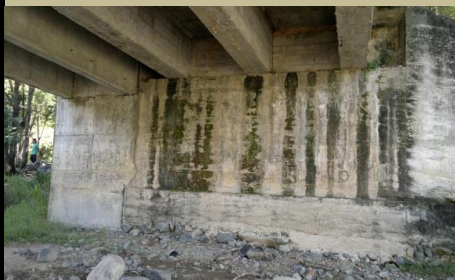
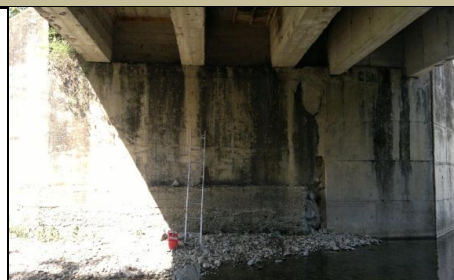
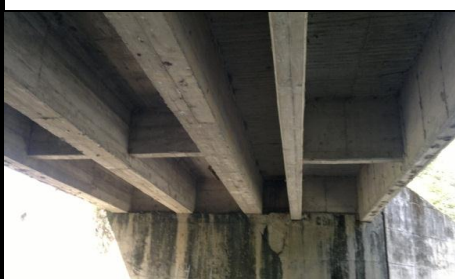
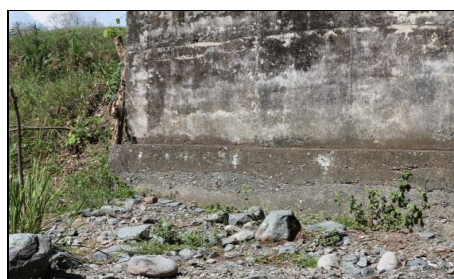
COMPONENTE 7 - ESTRIBOS

Los estribos del puente son macizos con aletas integradas, con una altura promedio de 2.67m, se presenta vegetación excesiva en coronas de los estribos, y pérdida de sección en el concreto del estribo uno. Se evidencia una pasada ampliación del estribo como medida de ampliación de la calzada. Se observa en la superficie del concreto suciedades por lavado diferencial, por filtraciones de agua escorrentía a través de las juntas de expansión del puente. Se hace necesaria la limpieza de los estribos.

1	DAÑO PEQUEÑO PERO REPARACIÓN NO ES NECESARIA (EXCEPTO MANTENIMIENTO MENOR)
---	--

TIPO	DESCRIPCIÓN	UNIDAD	CANTIDAD	VALOR UNITARIO	VALOR PARCIAL
10	LIMPIEZA	M2	50	11.699	584.950
31	TRATAMIENTO SUPERFICIAL DE CONCRETO	M2	1	146.258	146.258
TOTAL INTERVENCIÓN					731.208

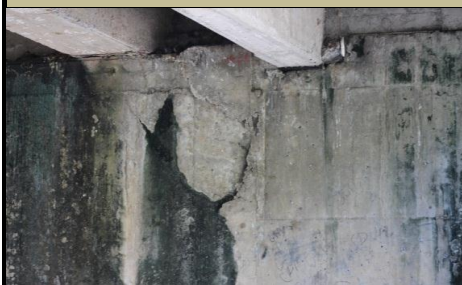
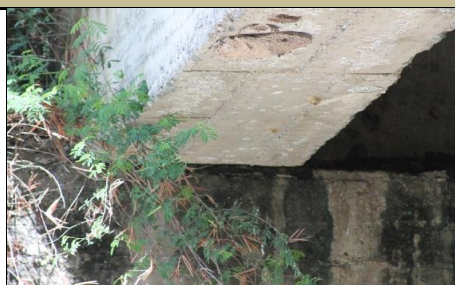
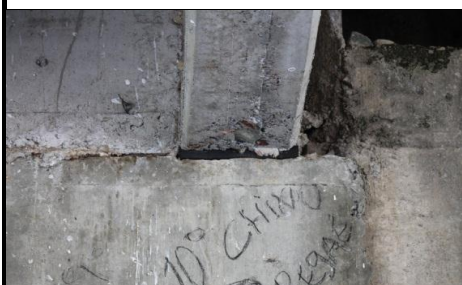
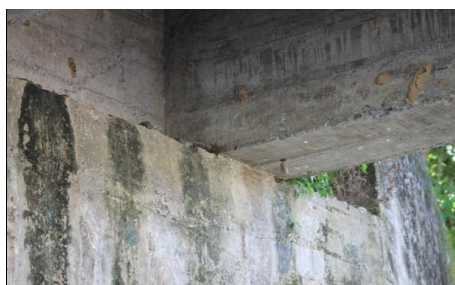
COMPONENTE 9 - APOYOS

Las vigas del puente se apoyan directamente sobre los estribos sin ninguis dispositivo de apoyo, mientras que en las vigas de la ampliación se evidencian claramente apoyos en neopreno los cuales se encuentran en perfecto estado. El ninguno de los apoyos del puente se evidencian problemas en el concreto, solo suciedades por el ingreso del agua escorrentía, se deben realizar labores de mantenimiento.

0 SIN DAÑO O DAÑO INSIGNIFICANTE

TIPO	DESCRIPCIÓN	UNIDAD	CANTIDAD	VALOR UNITARIO	VALOR PARCIAL
10	LIMPIEZA	UND	10	31.191	311.910
TOTAL INTERVENCIÓN					311.910

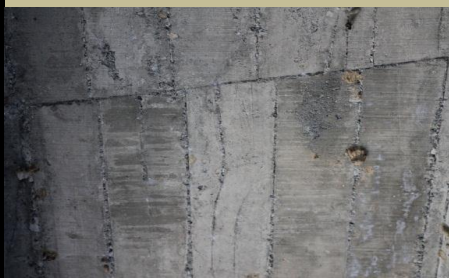
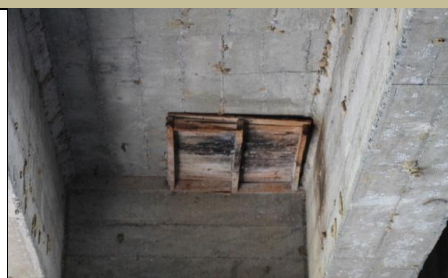
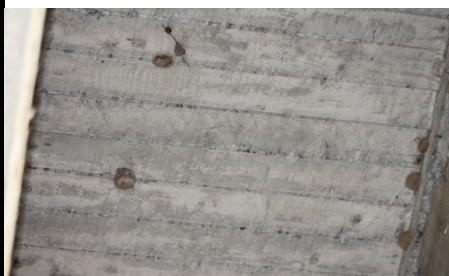
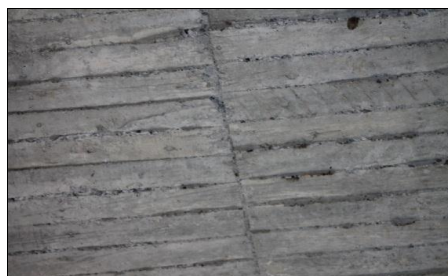
COMPONENTE 10 - LOSA

La losa es en concreto reforzado, no se evidenciaron daños graves durante la inspección, por lo que no se requiere ninguna clase de reparación en este elemento. Solo se debe retirar una parte de la formaleta.

1	DAÑO PEQUEÑO PERO REPARACIÓN NO ES NECESARIA (EXCEPTO MANTENIMIENTO MENOR)
---	--

TIPO	DESCRIPCIÓN	UNIDAD	CANTIDAD	VALOR UNITARIO	VALOR PARCIAL
10	LIMPIEZA	M2	2	32.198	64.396
TOTAL INTERVENCIÓN					64.396

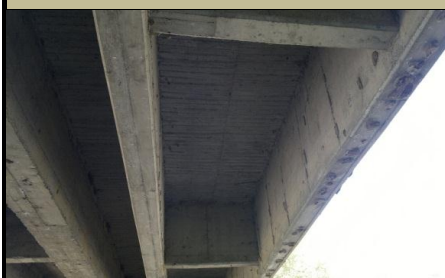
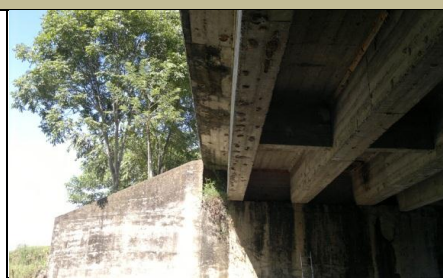
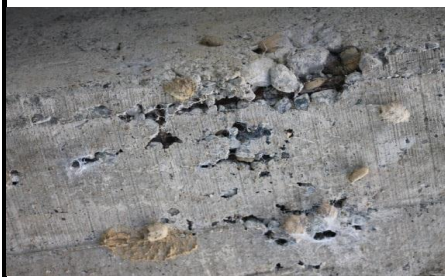
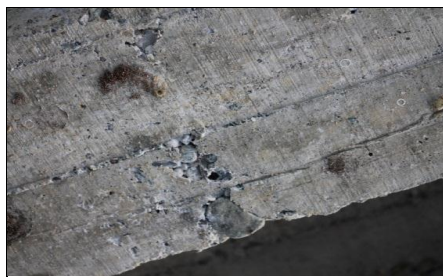
COMPONENTE 11 - VIGAS/LARGUEROS/DIAFRAGMAS

La súper estructura del puente se compone de cinco vigas concreto reforzado y vigas-riostras en concreto reforzado, estas se encuentran simplemente apoyadas directamente sobre los estribos y dos de las vigas sobre placa de neopreno. Las vigas se encuentran en buen estado, no presenta daños que comprometan la estabilidad o vida útil del elemento estructural, se presenta pérdida de recubrimiento con refuerzo expuesto en las vigas V3 y V5 en menores proporciones. El estado general de las vigas es bueno.

2 ALGÚN DAÑO, REPARACIÓN NECESARIA CUANDO SE PRESENTE LA OCASIÓN. EL COMPONENTE FUNCIONA COMO SE DISEÑÓ

TIPO	DESCRIPCIÓN	UNIDAD	CANTIDAD	VALOR UNITARIO	VALOR PARCIAL
30	REPARACION DE CONCRETO	ML	2	338.623	677.246
TOTAL INTERVENCIÓN					677.246

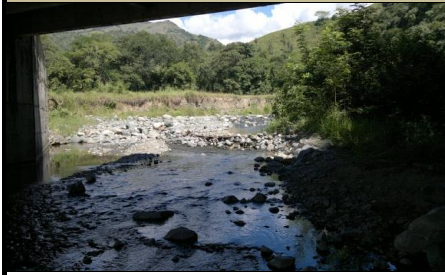
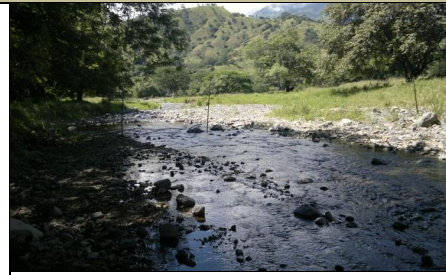
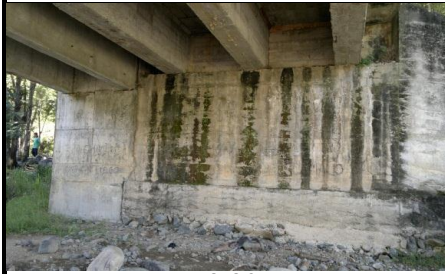
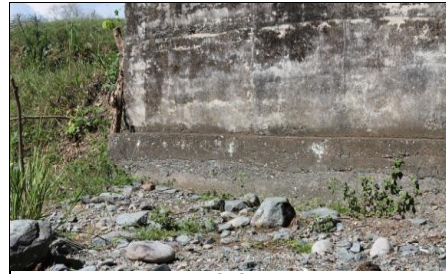
COMPONENTE 15 - CAUCE

El Puente salva la quebrada la puria, al momento de la inspección se puede observar que la velocidad del flujo es baja, con un ancho de sección hidráulica promedio de 2.50 m y una altura de sección promedio de 20 cm. se evidencia rastros de material pétreo de tamaño pequeño, además la pendiente promedio del cauce es baja. Al momento de la inspección no se aprecia deficiencia hidráulica en la sección del puente, no se evidencian problemas de socavación en otros componentes, por tanto no es necesario ningún tipo de intervención.

0 SIN DAÑO O DAÑO INSIGNIFICANTE

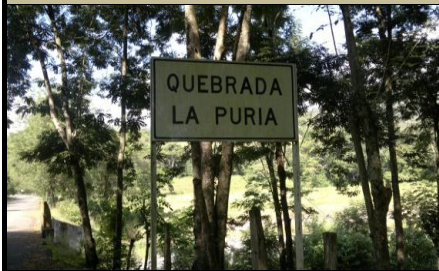
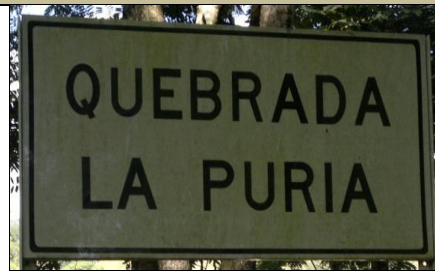
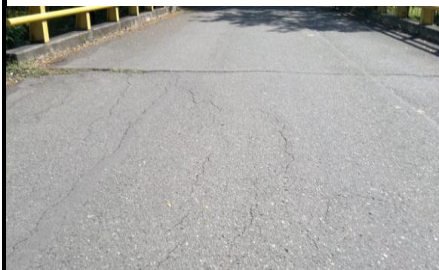
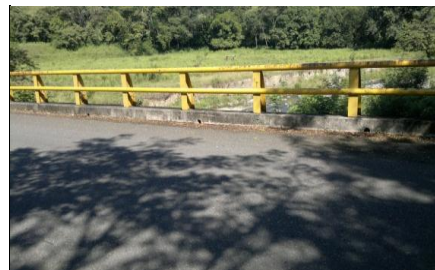
COMPONENTE 16 - OTROS ELEMENTOS

Existe señal con el nombre de la Quebrada en buenas condiciones, solo requieren limpieza. No existe ninguna tipo de señal vertical preventiva, reglamentaria ni informativa referente al puente, se recomienda la instalación de señales verticales preventiva de aproximación a "Puente Angosto" y de "Peso Máximo Total Permitido". Al igual que una señal reglamentaria de velocidad máxima en la vía, dichas señales deberán ser instaladas en ambos sentidos de la vía.

1	DAÑO PEQUEÑO PERO REPARACIÓN NO ES NECESARIA (EXCEPTO MANTENIMIENTO MENOR)
---	--

TIPO	DESCRIPCIÓN	UNIDAD	CANTIDAD	VALOR UNITARIO	VALOR PARCIAL
92	COLOCACION SEÑAL	UND	6	158.691	952.146
10	LIMPIEZA	UND	2	11.723	23.446
TOTAL INTERVENCIÓN					975.592

- Se deben realizar la instalación de las señales de transito recomendadas, para mantener el buen nivel de servicio y seguridad de los operarios de las vía.

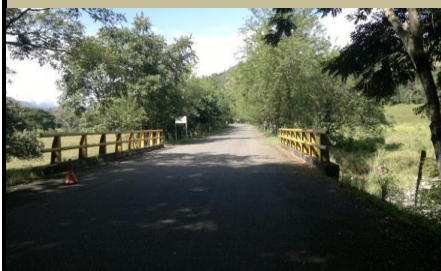
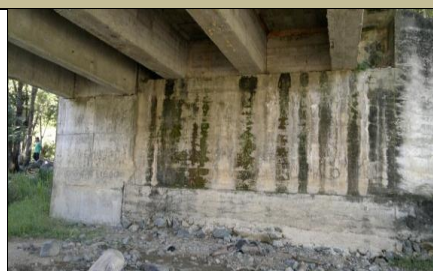
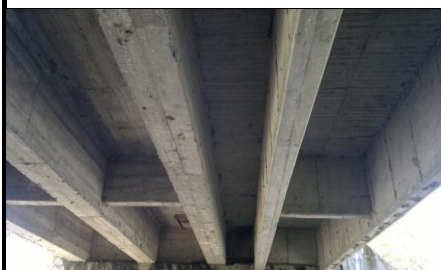
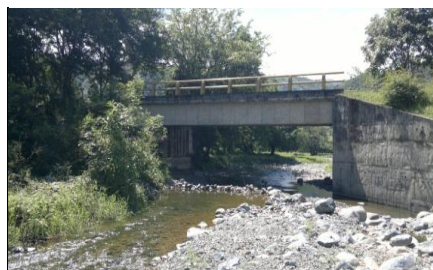
COMPONENTE 17 - PUENTE EN GENERAL

El puente en su componente general se ha calificado como 2 algún daño, reparación necesaria cuando se presente la ocasión. El componente funciona como se diseño, dado que todos los componentes del puente se encuentra en buenas condiciones solo se hace necesario labores de mantenimiento rutinario y reparaciones menores en la carpeta de rodadura, las juntas y las aletas. Además los componentes del puente como son las vigas, los estribos, son componentes de gran importancia para la estabilidad del puente se encuentran en perfecto estado de funcionalidad.

2 ALGÚN DAÑO, REPARACIÓN NECESARIA CUANDO SE PRESENTE LA OCASIÓN. EL COMPONENTE FUNCIONA COMO SE DISEÑÓ
