**ESTUDIOS DE INSPECCION E INVENTARIO DE PUENTES
DE LA RED NACIONAL DE CARRETERAS
ZONA OCCIDENTE**

**INFORME PUENTE LA PITANJA 01-25B02-025.00
PR 46+0700
RUTA 25B02 BOLOMBOLO - SANTA FE DE ANTIOQUIA
DEPARTAMENTO DE ANTIOQUIA**

**INFORME PUENTE LA PITANJA
01-25B02-024.00
REGIONAL 01-ANTIOQUIA
CARRETERA BOLOMBOLO - SANTA FE DE ANTIOQUIA**

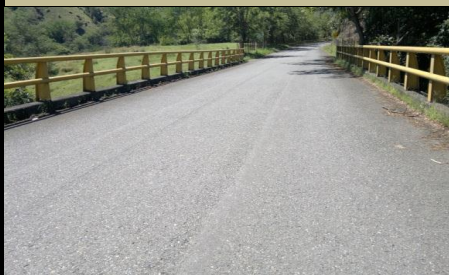
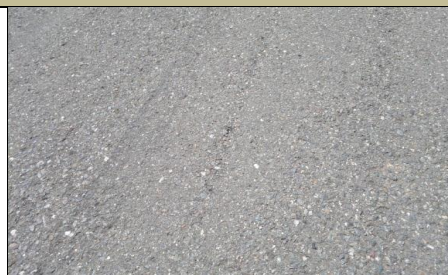
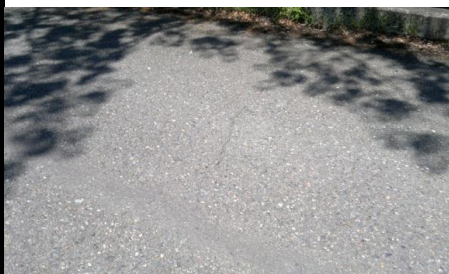
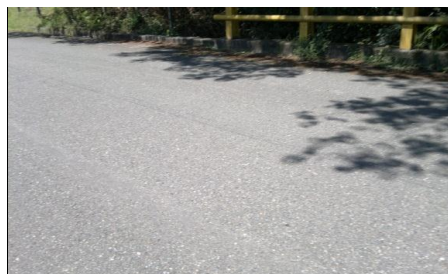
La superficie de rodadura del puente y la vía es en asfalto, esta carpeta no permite observar el estado de las losas de acceso al puente, tampoco puede determinarse su espesor, se presenta desgaste sin pérdida de propiedades estructurales en la carpeta asfáltica, además de una pequeña fisura transversal. No se aprecian daños en la zona de losas de aproximación, por tanto su funcionamiento es correcto. Y los drenes se encuentran en buen estado. Se observa deficiencia en la demarcación, se deben mejorar las condiciones de señalización horizontal.

1 DAÑO PEQUEÑO PERO REPARACIÓN NO ES NECESARIA (EXCEPTO MANTENIMIENTO MENOR)

TIPO	DESCRIPCIÓN	UNIDAD	CANTIDAD	VALOR UNITARIO	VALOR PARCIAL
23	SELLO DE FISURAS	M2	8	74.198	593.584
27	REPARACION DE DEMARCAION	ML	165	20.716	3.418.140
TOTAL INTERVENCIÓN					4.011.724

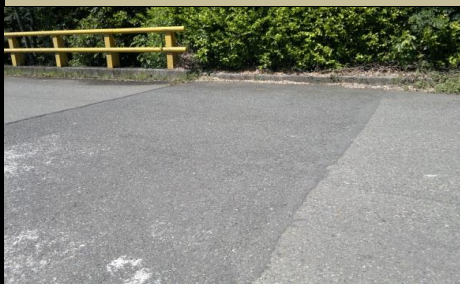
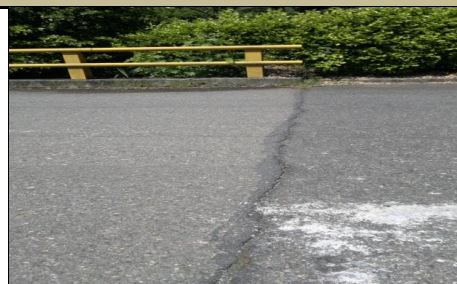
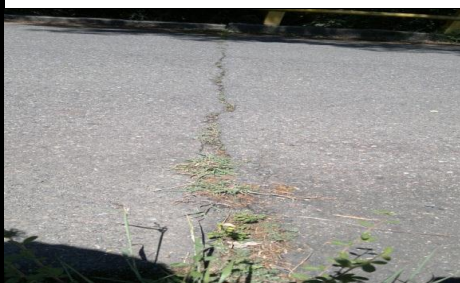
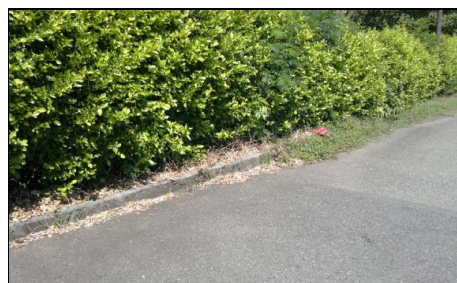
No se observa dispositivo de junta de expansión, si esta existe se encuentra debajo de la carpeta asfáltica. Sin embargo se evidencian filtraciones de agua a través de estas juntas a los estribos lo que permite intuir que el material que se encuentra debajo de la carpeta asfáltica no está funcionando adecuadamente. Se observa en la superficie del puente, grietas pronunciadas en toda la longitud del ancho del mismo en el respectivo lugar de las juntas, con desintegración del asfalto en dichas zonas. Por lo tanto, se recomienda el cambio de junta a una de goma asfáltica.

3 DAÑO SIGNIFICATIVO, REPARACIÓN NECESARIA MUY PRONTO

TIPO	DESCRIPCIÓN	UNIDAD	CANTIDAD	VALOR UNITARIO	VALOR PARCIAL
C	CAMBIO A JUNTA DE GOMA ASFÁLTICA	ML	19	712.894	13.544.986
TOTAL INTERVENCIÓN					13.544.986

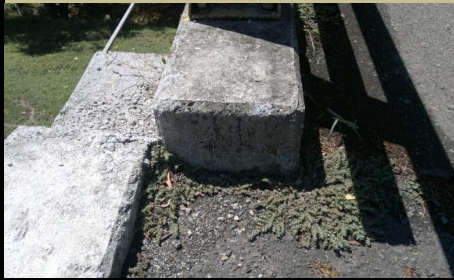
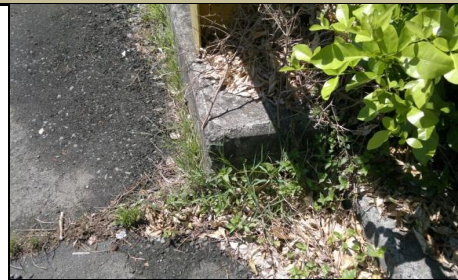
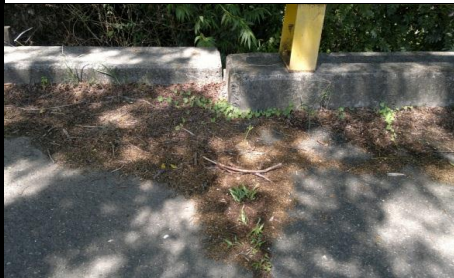
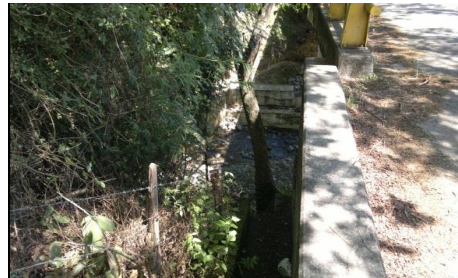
En el puente no existen andenes peatonales, los bordillos son rectangulares en concreto reforzado, sobre estos se anclan las barandas metálicas del puente por medio de pernos, en el momento de la inspección no se observaron problemas en este componente. se requieren actividades de mantenimiento como limpieza y pintura.

0 SIN DAÑO O DAÑO INSIGNIFICANTE

TIPO	DESCRIPCIÓN	UNIDAD	CANTIDAD	VALOR UNITARIO	VALOR PARCIAL
10	LIMPIEZA	ML	82	2.294	188.108
34	PINTURA DE CONCRETO	ML	82	15.455	1.267.310
TOTAL INTERVENCIÓN					1.455.418

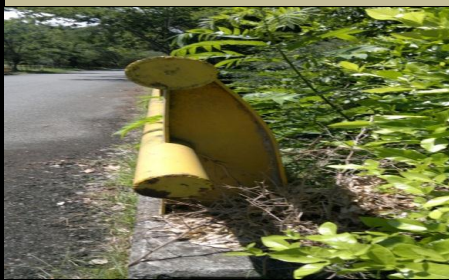
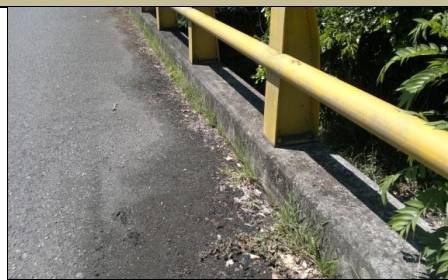
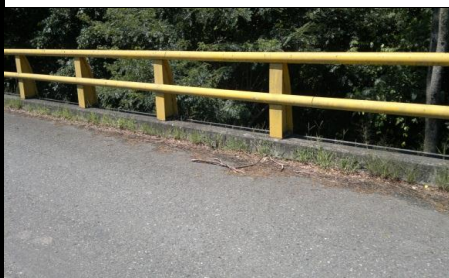
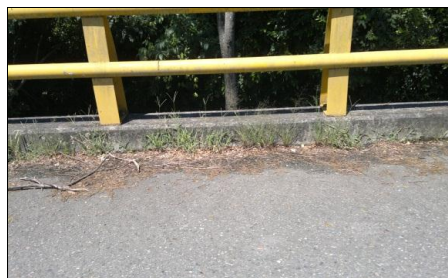
Las barandas del puente son elementos metálicos constituidos de pilastras y dos filas de tubería metálica de diámetro 4", se observan dilataciones en las junta central del puente, en la inspección se pudo verificar que se presenta suciedad en la pintura y deterioro en la pintura, sin corrosión.

0 SIN DAÑO O DAÑO INSIGNIFICANTE

TIPO	DESCRIPCIÓN	UNIDAD	CANTIDAD	VALOR UNITARIO	VALOR PARCIAL
10	LIMPIEZA	ML	82	4.516	370.312
40	PINTURA DE ACERO	ML	82	25.784	2.114.288
TOTAL INTERVENCIÓN					2.484.600

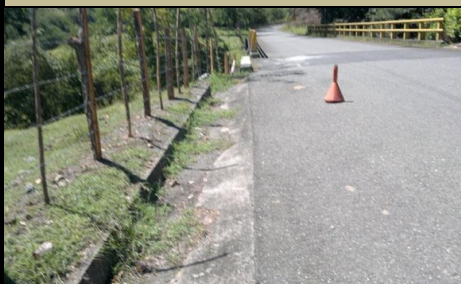
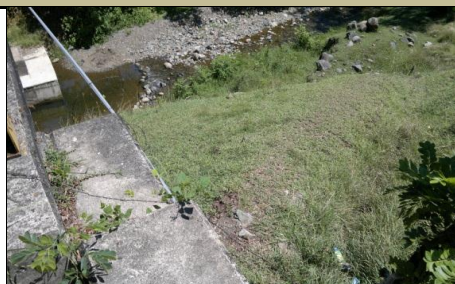
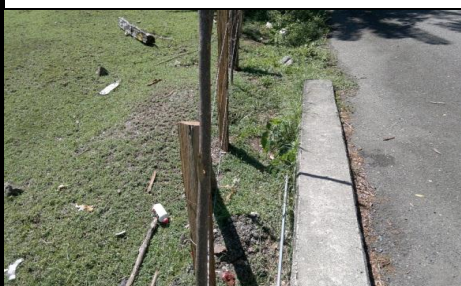
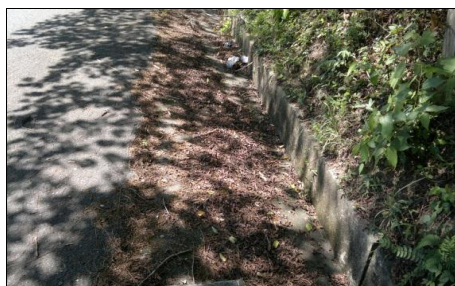
Los conos del puente están bien definidos, y presentan empedrización, se observan cunetas de drenaje en la vía, tales elementos deben ser limpiados al momento del mantenimiento rutinario, ya que se observa excesiva vegetación, que obstaculiza el drenaje del agua de escorrentía.

0 SIN DAÑO O DAÑO INSIGNIFICANTE

TIPO	DESCRIPCIÓN	UNIDAD	CANTIDAD	VALOR UNITARIO	VALOR PARCIAL
10	LIMPIEZA	M2	80	2.686	214.880
TOTAL INTERVENCIÓN					214.880

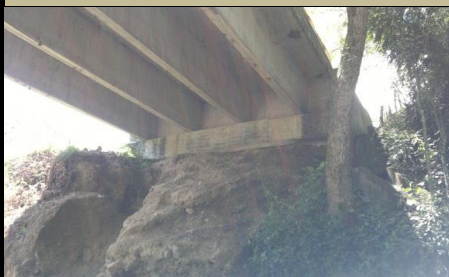
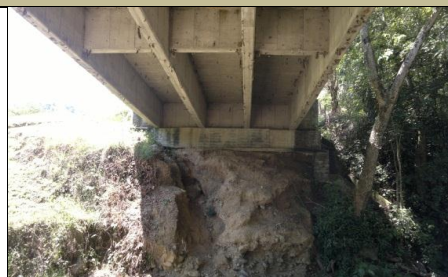
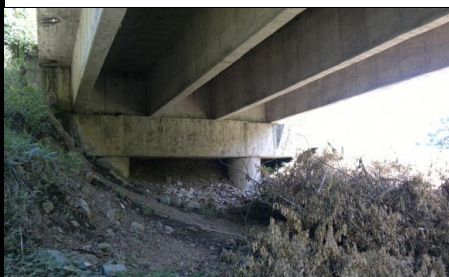
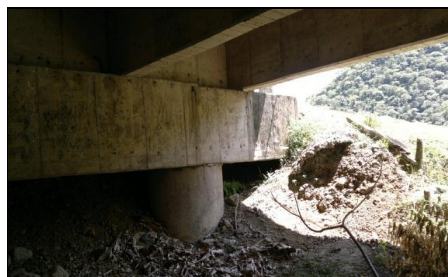
Los estribos del puente tienen una configuración estructural compuesta de una viga cabezal y dos columnas circulares enterradas, durante la inspección no se observaron problemas propios de este componente. Solo se deben realizar labores de manteniendo como limpieza de la superficie de concreto.

0 SIN DAÑO O DAÑO INSIGNIFICANTE

TIPO	DESCRIPCIÓN	UNIDAD	CANTIDAD	VALOR UNITARIO	VALOR PARCIAL
10	LIMPIEZA	M2	40	11.699	467.960
TOTAL INTERVENCIÓN					467.960

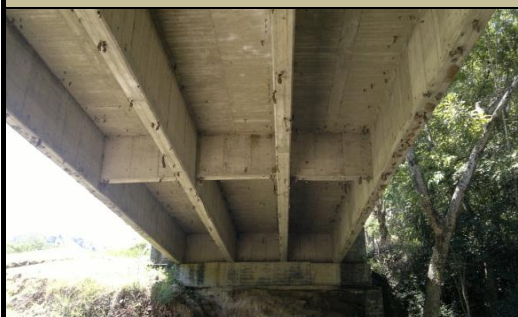
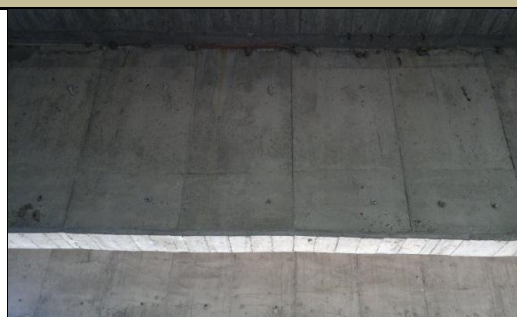
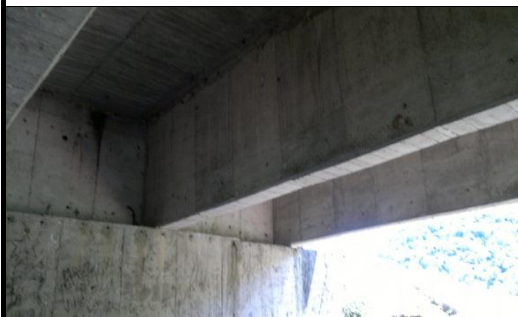
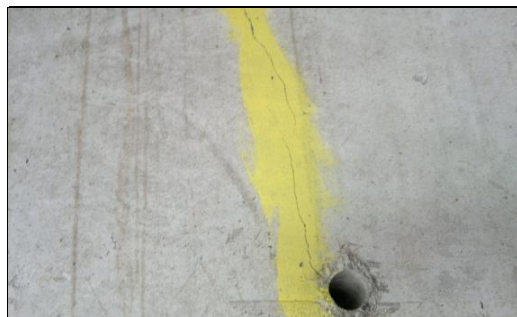
La súper estructura del puente se compone de cuatro vigas en concreto reforzado en cada luz, durante la inspección se observaron fisuras por flexión y cortante en las vigas V1-V2-V3-V4 con espesor igual a 0,5 mm.

3 DAÑO SIGNIFICATIVO, REPARACIÓN NECESARIA MUY PRONTO

- Existen fisuras importantes en las vigas lo que podría estar mostrando fatiga estructural en el elemento, se deben reparar y realizar seguimiento para determinar la causa de dicho problema y solucionarlo de la manera debida.

TIPO	DESCRIPCIÓN	UNIDAD	CANTIDAD	VALOR UNITARIO	VALOR PARCIAL
D	INYECCION DE GRIETAS	ML	18,0	537.554	9.675.972
TOTAL INTERVENCIÓN					9.675.972

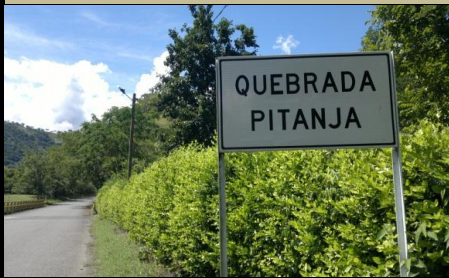
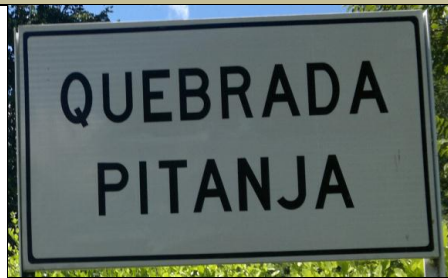
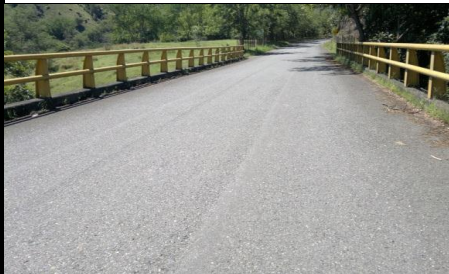
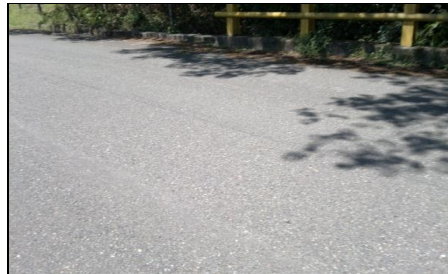
Existen señales con el nombre de la Quebrada, estas se encuentran en buen estado. No existe ninguna tipo de señal vertical preventiva, reglamentaria ni informativa, se recomienda la instalación de señales verticales preventiva de aproximación a "Puente Angosto" y de "Peso Máximo Total Permitido". Al igual que una señal reglamentaria de velocidad máxima en la vía, dichas señales deberán ser instaladas en ambos sentidos de la vía.

1 DAÑO PEQUEÑO PERO REPARACIÓN NO ES NECESARIA (EXCEPTO MANTENIMIENTO MENOR)

TIPO	DESCRIPCIÓN	UNIDAD	CANTIDAD	VALOR UNITARIO	VALOR PARCIAL
92	COLOCACION SEÑAL	UND	6	158.691	952.146
TOTAL INTERVENCIÓN					952.146

- Se deben realizar la instalación de las señales de tránsito recomendadas, para mantener el buen nivel de servicio y seguridad de los operarios de las vías.

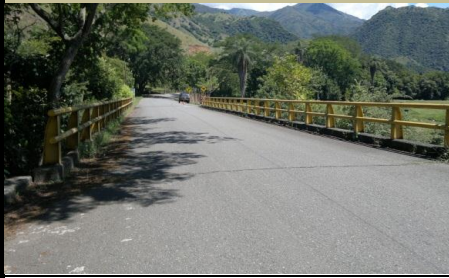
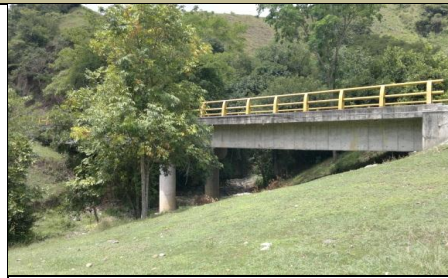
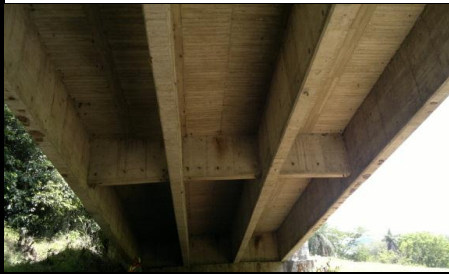
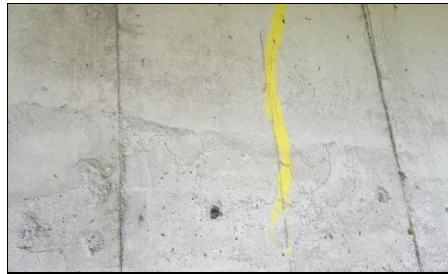
El puente en su componente general se ha calificado como 3, Daño significativo, reparación necesaria muy pronto. Dado que algunos componentes del puente como son las vigas, se encuentran con algunos daños de consideración y requieren pronta intervención, ya que el deterioro progresivo en estos elementos afecta la estabilidad del mismo.

3 DAÑO SIGNIFICATIVO, REPARACIÓN NECESARIA MUY PRONTO
