**ESTUDIOS DE INSPECCION E INVENTARIO DE PUENTES
DE LA RED NACIONAL DE CARRETERAS
ZONA OCCIDENTE**

**INFORME PUENTE LA LEONA 01-25B02-026.00
PR 47+0830
RUTA 25B02 BOLOMBOLO - SANTA FE DE ANTIOQUIA
DEPARTAMENTO DE ANTIOQUIA**

**INFORME PUENTE LA LEONA
01-25B02-026.00
REGIONAL 01-ANTIOQUIA
CARRETERA BOLOMBOLO - SANTA FE DE ANTIOQUIA**

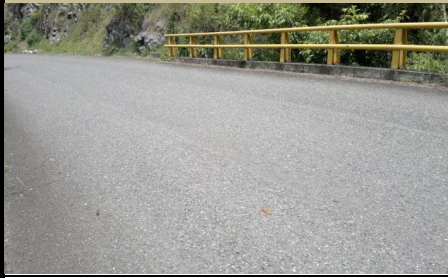
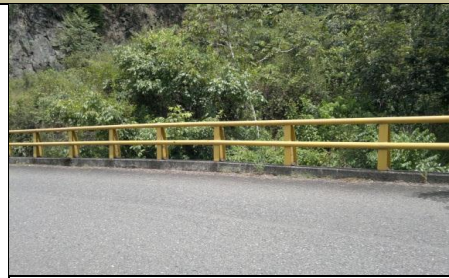
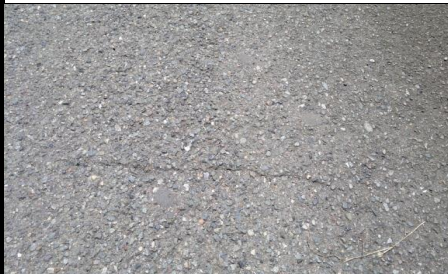
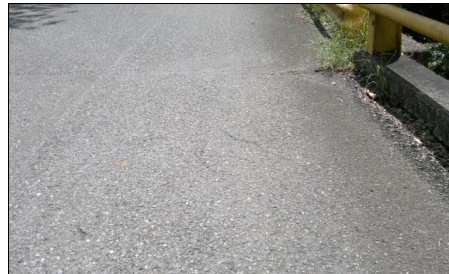
COMPONENTE 1 - SUPERFICIE DEL PUENTE

La superficie de rodadura del puente y la vía es en asfalto, se presenta desgaste sin pérdida de propiedades estructurales en la carpeta asfáltica, además de una pequeña fisura transversal. No se aprecian daños en la zona de aproximación, por tanto su funcionamiento es correcto. Y los drenes se encuentran en buen estado. Se observa deficiencia en la demarcación, se deben mejorar las condiciones de señalización horizontal.

1 DAÑO PEQUEÑO PERO REPARACIÓN NO ES NECESARIA (EXCEPTO MANTENIMIENTO MENOR)

TIPO	DESCRIPCIÓN	UNIDAD	CANTIDAD	VALOR UNITARIO	VALOR PARCIAL
23	SELLO DE FISURAS	M2	8	74.198	593.584
27	REPARACION DE DEMARCACION	ML	84	20.716	1.740.144
TOTAL INTERVENCIÓN					2.333.728

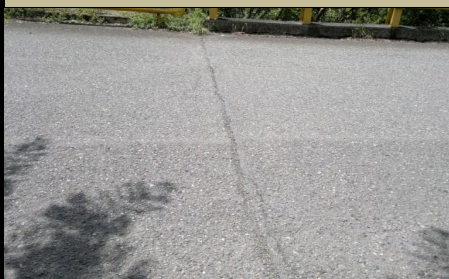
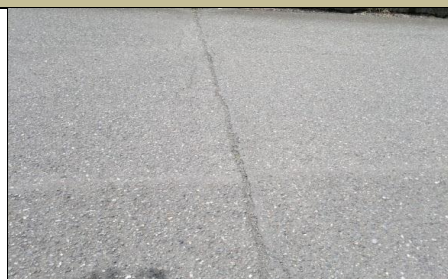
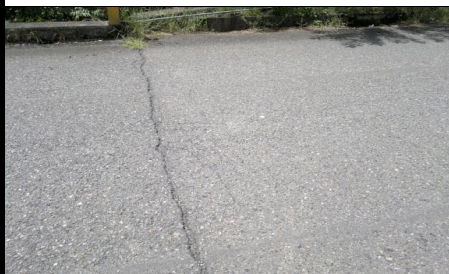
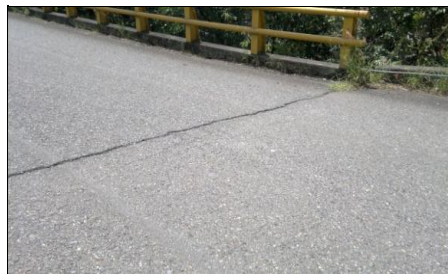
COMPONENTE 2 - JUNTAS DE EXPANSION

No se observa dispositivo de junta de expansión, si esta existe se encuentra debajo de la carpeta asfáltica. Sin embargo se evidencian filtraciones de agua a través de estas juntas a los estribos lo que permite intuir que el material que se encuentra debajo de la carpeta asfáltica no está funcionando adecuadamente. Se observa en la superficie del puente, grietas pronunciadas en toda la longitud del ancho del mismo en el respectivo lugar de las juntas. Por lo tanto, se recomienda el cambio de junta a una de goma asfáltica.

3 DAÑO SIGNIFICATIVO, REPARACIÓN NECESARIA MUY PRONTO

TIPO	DESCRIPCIÓN	UNIDAD	CANTIDAD	VALOR UNITARIO	VALOR PARCIAL
C	CAMBIO A JUNTA DE GOMA ASFÁLTICA	ML	20	712.894	14.257.880
TOTAL INTERVENCIÓN					14.257.880

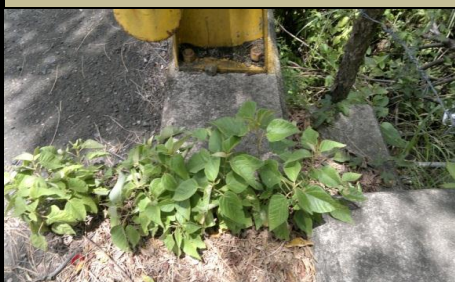
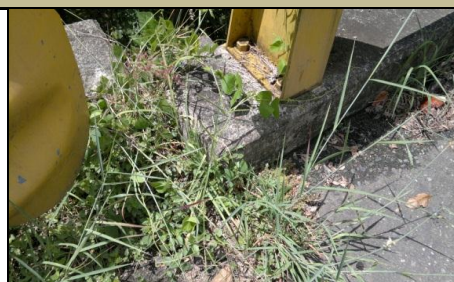
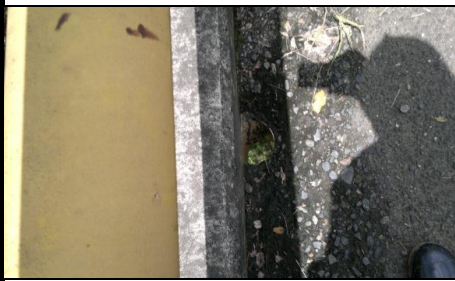
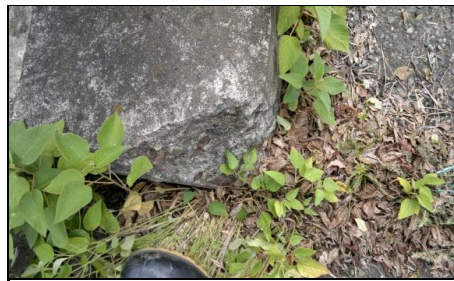
COMPONENTE 3 - ANDENES/BORDILLOS

En el puente no existen andenes peatonales, los bordillos son rectangulares en concreto reforzado, sobre estos se anclan las barandas metálicas del puente por medio de pernos, en el momento de la inspección se observo pequeña pérdida de sección en el concreto del bordillo izquierdo del acceso uno, se debe realizar limpieza y pintura.

1	DAÑO PEQUEÑO PERO REPARACIÓN NO ES NECESARIA (EXCEPTO MANTENIMIENTO MENOR)
---	--

TIPO	DESCRIPCIÓN	UNIDAD	CANTIDAD	VALOR UNITARIO	VALOR PARCIAL
10	LIMPIEZA	ML	42	2.294	96.348
30	REPARACION DE CONCRETO	ML	1	91.497	91.497
34	PINTURA DE CONCRETO	ML	42	15.455	649.110
TOTAL INTERVENCIÓN					836.955

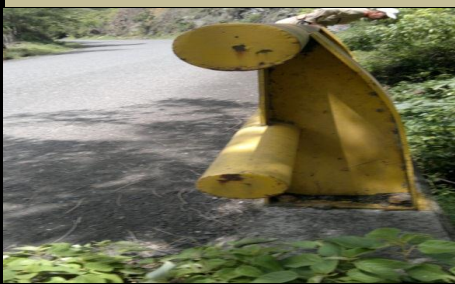
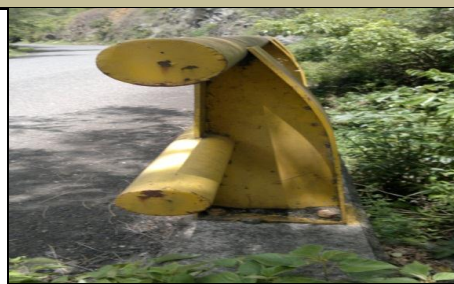
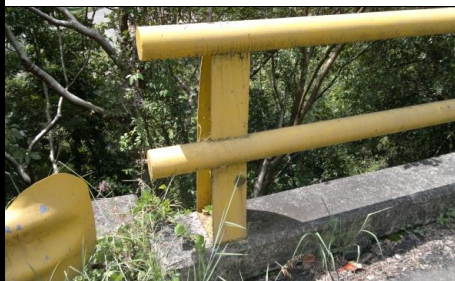
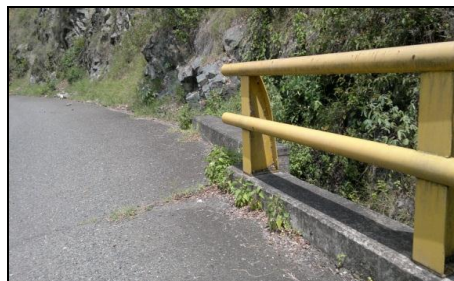
COMPONENTE 4 - BARANDAS

Las barandas del puente son elementos metálicos constituidos de pilastras y dos filas de tubería metálica de diámetro 4", se observan dilataciones en la junta central del puente, en la inspección se pudo verificar que el componente funciona bien sin embargo como parte del mantenimiento rutinario se debe realizar limpieza.

0 SIN DAÑO O DAÑO INSIGNIFICANTE

TIPO	DESCRIPCIÓN	UNIDAD	CANTIDAD	VALOR UNITARIO	VALOR PARCIAL
10	LIMPIEZA	ML	42	4.516	189.672
TOTAL INTERVENCIÓN					189.672

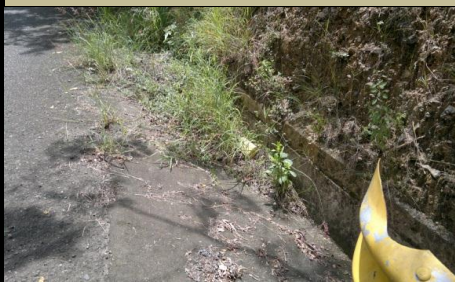
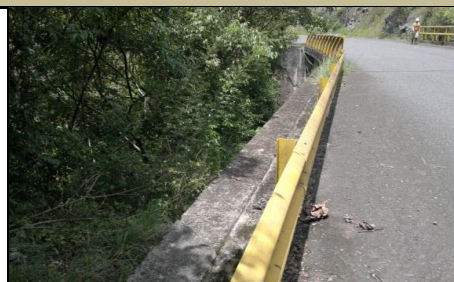
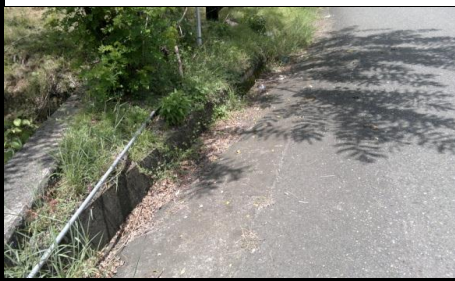
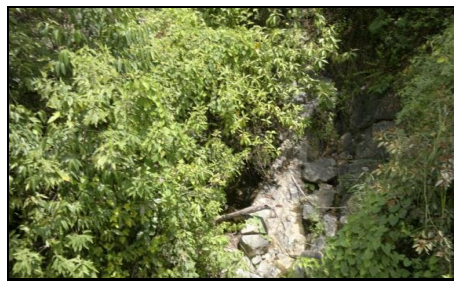
COMPONENTE 5 - CONOS/TALUDES

El puente presenta conos de derrame en suelo natural, con pendiente bien definida, espesa vegetación, no representa problemas de inestabilidad para la vía y la subestructura. Por tanto solo se debe realizar labores de limpieza como parte de mantenimiento rutinario. En los costados del puente se han construido cunetas de drenaje que funcionan bien, pero que requieren mantenimiento con el fin de retirar vegetación que invade su superficie.

0 SIN DAÑO O DAÑO INSIGNIFICANTE

TIPO	DESCRIPCIÓN	UNIDAD	CANTIDAD	VALOR UNITARIO	VALOR PARCIAL
10	LIMPIEZA	M2	80	2.686	214.880
TOTAL INTERVENCIÓN					214.880

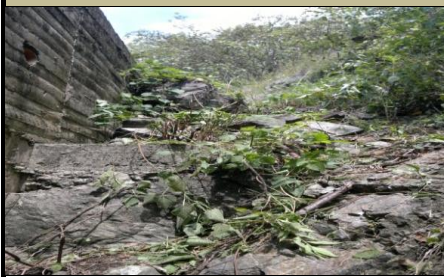
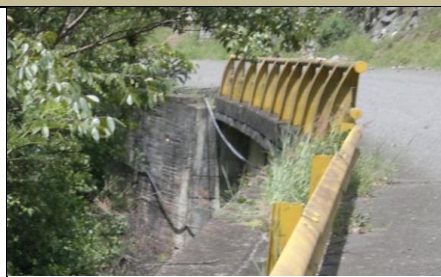
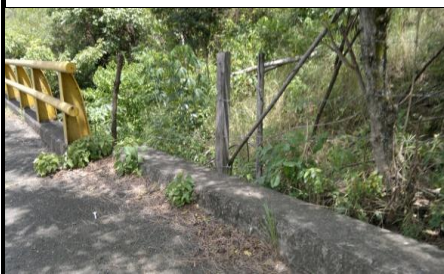
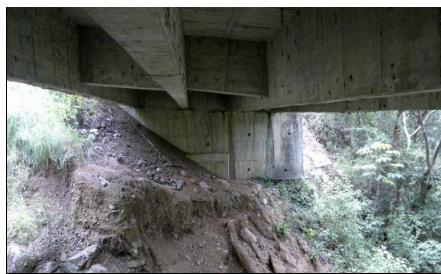
COMPONENTE 6 - ALETAS

El puente cuenta con cuatro aletas en concreto integradas a los estribos que protegen la estructura y dan estabilidad a cada uno de los taludes, no se evidencia ningún tipo de lesión sobre el concreto, se hace necesario labores de limpieza como parte de mantenimiento rutinario.

0 SIN DAÑO O DAÑO INSIGNIFICANTE

TIPO	DESCRIPCIÓN	UNIDAD	CANTIDAD	VALOR UNITARIO	VALOR PARCIAL
10	LIMPIEZA	M2	40	10.755	430.200
TOTAL INTERVENCIÓN					430.200

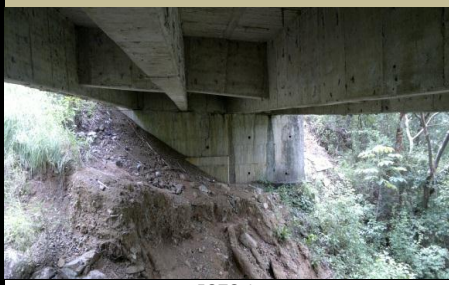
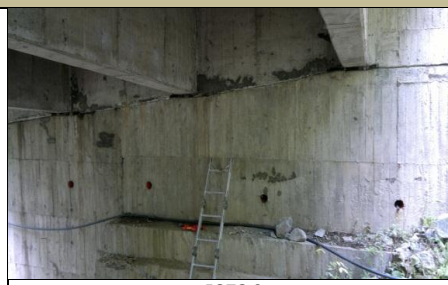
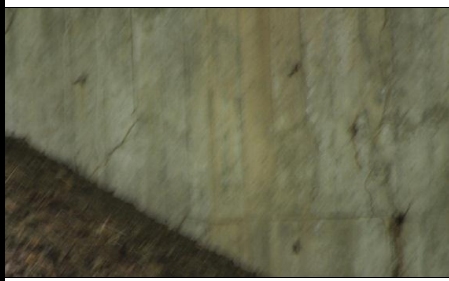
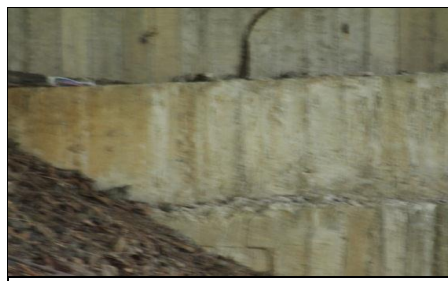
COMPONENTE 7 - ESTRIBOS

Los estribos del puente son macizos, con una altura promedio de 3.35 m, en el momento de la inspeccion no se observaron problemas en este componente. Se observa en la superficie del concreto suciedades por lavado diferencial, por filtraciones de agua escorrentia a través de las juntas de expansión del puente. Se hace necesaria la limpieza de los estribos.

0 SIN DAÑO O DAÑO INSIGNIFICANTE

TIPO	DESCRIPCIÓN	UNIDAD	CANTIDAD	VALOR UNITARIO	VALOR PARCIAL
10	LIMPIEZA	M2	40	11.699	467.960
TOTAL INTERVENCIÓN					467.960

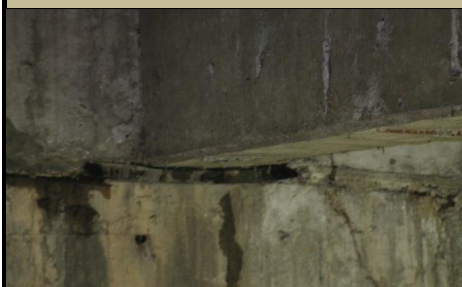
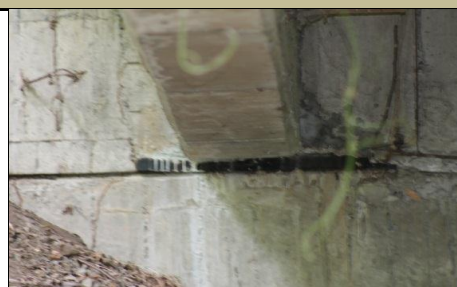
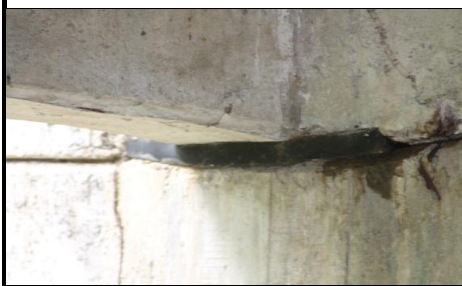
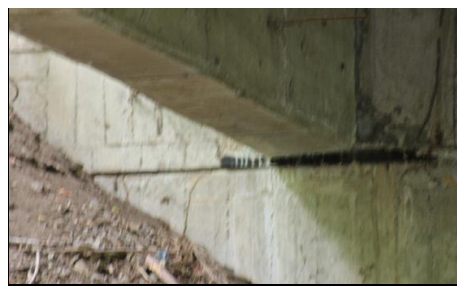
COMPONENTE 9 - APOYOS

Las vigas del puente se apoyan en los estribos y sobre las pilas centrales en placas de neopreno, no se presentan problemas en este componente.

0 SIN DAÑO O DAÑO INSIGNIFICANTE

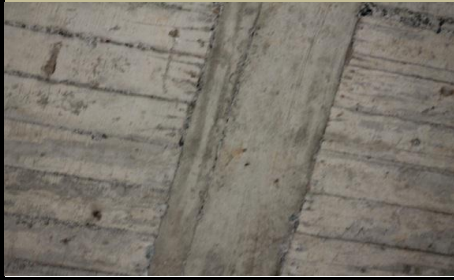
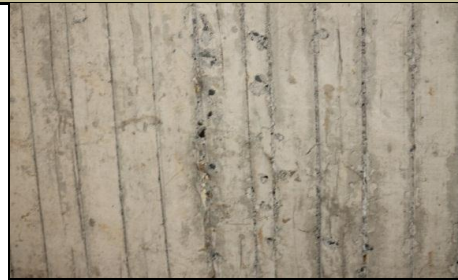
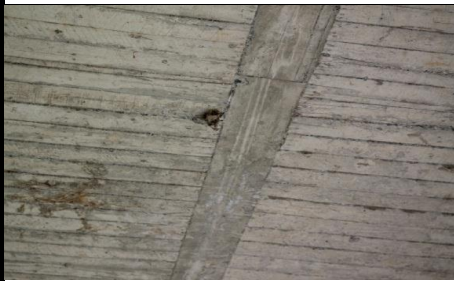
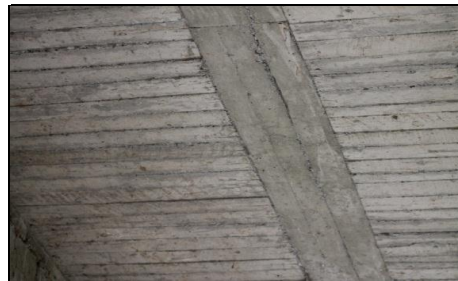
COMPONENTE 10 - LOSA

La composición estructural de la losa del puente es en concreto. En el momento de la inspección no se observaron problemas en este componente.

0 SIN DAÑO O DAÑO INSIGNIFICANTE

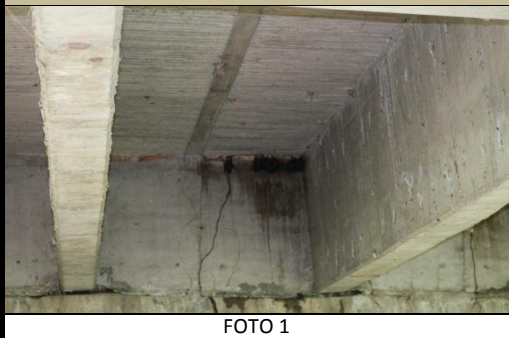
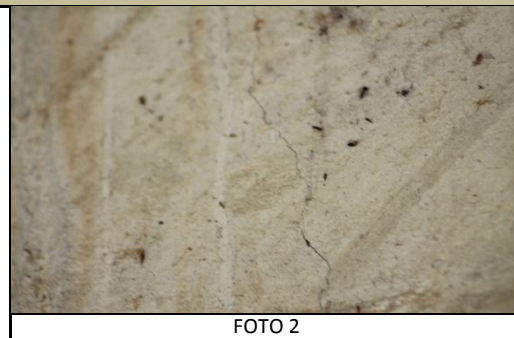
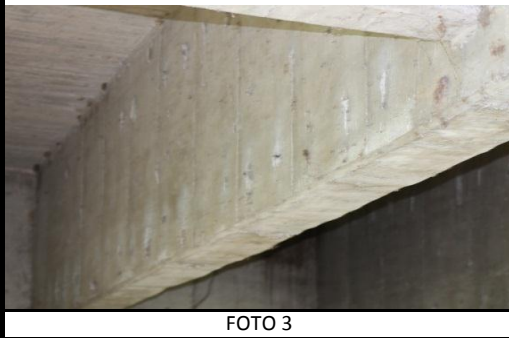
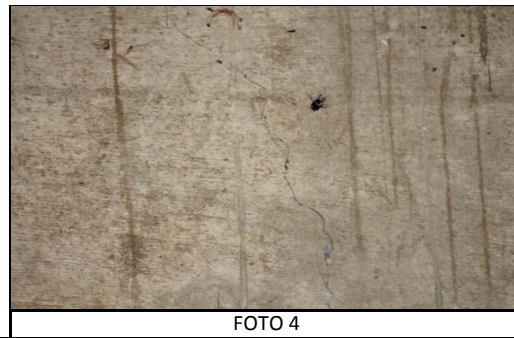
COMPONENTE 11 - VIGAS/LARGUEROS/DIAFRAGMAS

La súper estructura del puente se compone de cinco vigas, en concreto reforzado, se presentan fisuras por flexion en las vigas V1-V2-V3 con espesor igual a 0,5 mm.

3 DAÑO SIGNIFICATIVO, REPARACIÓN NECESARIA MUY PRONTO

- Existen fisuras importantes en las vigas lo que podría estar mostrando fatiga estructural en el elemento, se deben reparar y realizar seguimiento para determinar la causa de dicho problema y solucionarlo de la manera debida.

TIPO	DESCRIPCIÓN	UNIDAD	CANTIDAD	VALOR UNITARIO	VALOR PARCIAL
D	INYECCION DE GRIETAS	ML	6	537.554	3.225.324
TOTAL INTERVENCIÓN					3.225.324

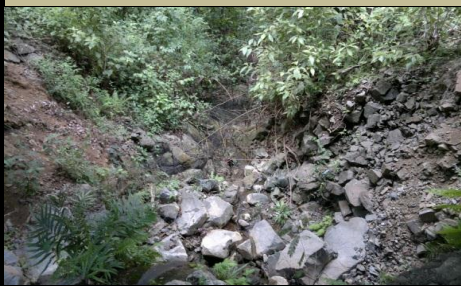
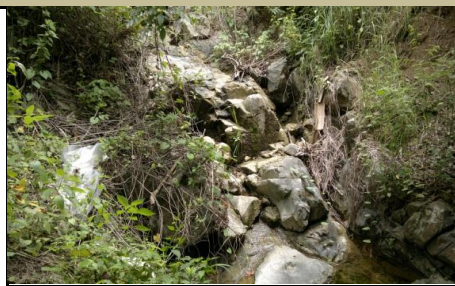
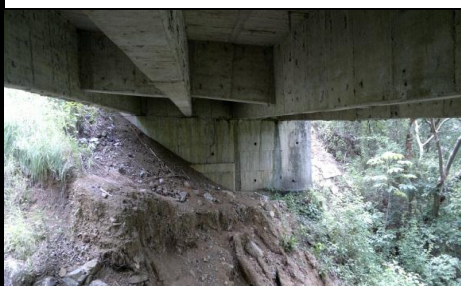
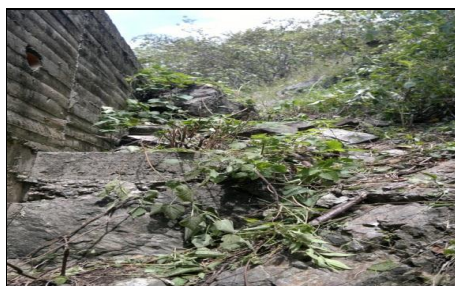
COMPONENTE 15 - CAUCE

El puente en estudio salva la quebrada La Leona. En el momento de la inspección no se observaron problemas generados por el cauce, se puede ver que la quebrada esta seca pero que en su momento arrastro gran cantidad de material pétreo de tamaño considerablemente grande.

0 SIN DAÑO O DAÑO INSIGNIFICANTE

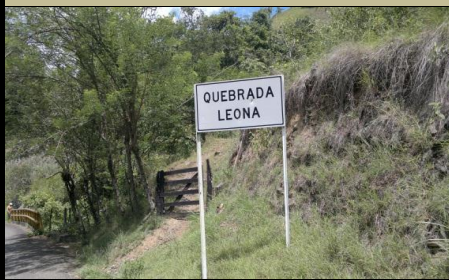
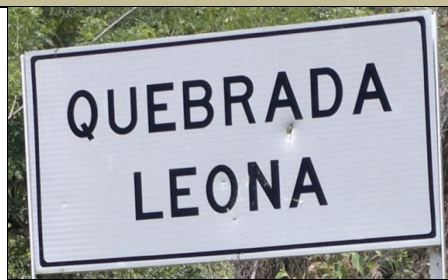
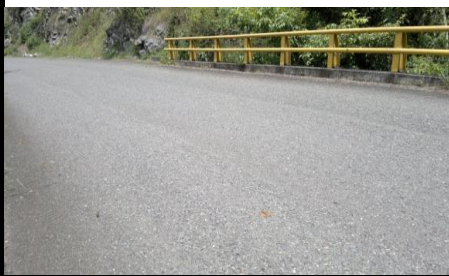
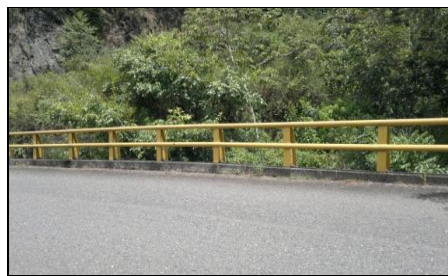
COMPONENTE 16 - OTROS ELEMENTOS

Existe señal con el nombre de la Quebrada en buenas condiciones. No existe ninguna tipo de señal vertical preventiva, reglamentaria ni informativa, se recomienda la instalación de señales verticales preventiva de aproximación a "Puente Angosto" y de "Peso Máximo Total Permitido". Al igual que una señal reglamentaria de velocidad máxima en la vía, dichas señales deberán ser instaladas en ambos sentidos de la vía.

1	DAÑO PEQUEÑO PERO REPARACIÓN NO ES NECESARIA (EXCEPTO MANTENIMIENTO MENOR)
---	--

TIPO	DESCRIPCIÓN	UNIDAD	CANTIDAD	VALOR UNITARIO	VALOR PARCIAL
92	COLOCACION SEÑAL	UND	6	158.691	952.146
TOTAL INTERVENCIÓN					952.146

- Se deben realizar la instalación de las señales de tránsito recomendadas, para mantener el buen nivel de servicio y seguridad de los usuarios de las vías.

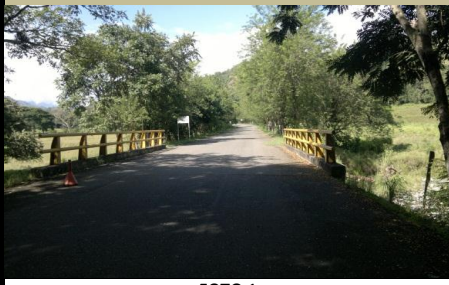
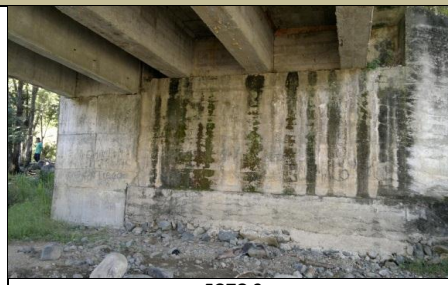
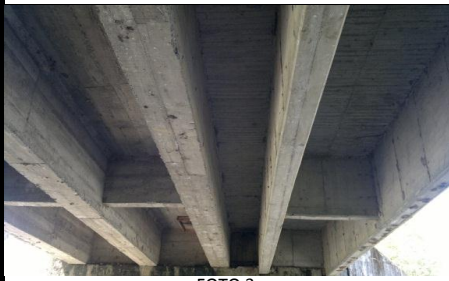
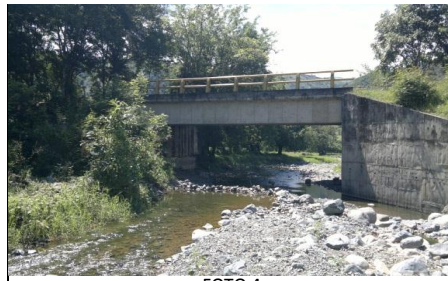
COMPONENTE 17 - PUENTE EN GENERAL

El puente en su componente general se ha calificado como 3, daño significativo, reparación necesaria muy pronto. Dado que algunos componentes del puente como son las juntas de expansión y las vigas, se encuentran con algunos daños de consideración y requieren pronta intervención, ya que el deterioro progresivo en estos elementos afecta la estabilidad del mismo.

3 DAÑO SIGNIFICATIVO, REPARACIÓN NECESARIA MUY PRONTO
