**ESTUDIOS DE INSPECCION E INVENTARIO DE PUENTES  
DE LA RED NACIONAL DE CARRETERAS  
ZONA OCCIDENTE**

**INFORME PUENTE NOVERON 01-25B02-027.00  
PR 47+0830  
RUTA 25B02 BOLOMBOLO - SANTA FE DE ANTIOQUIA  
DEPARTAMENTO DE ANTIOQUIA**

**INFORME PUENTE NOVERON  
01-25B02-027.00  
REGIONAL 01-ANTIOQUIA  
CARRETERA BOLOMBOLO - SANTA FE DE ANTIOQUIA**

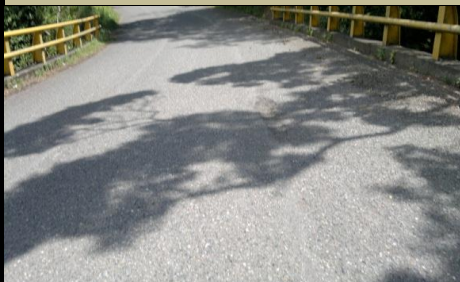
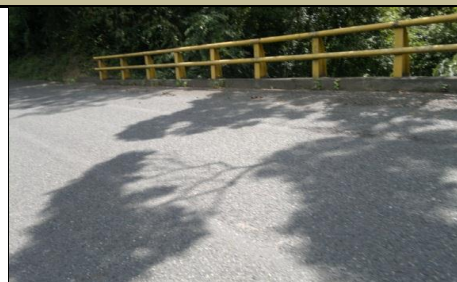
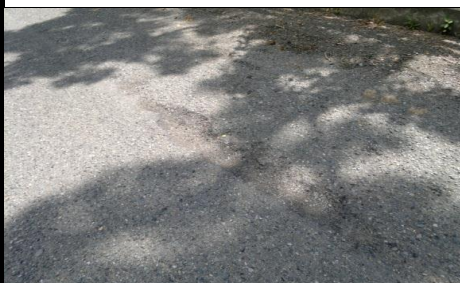
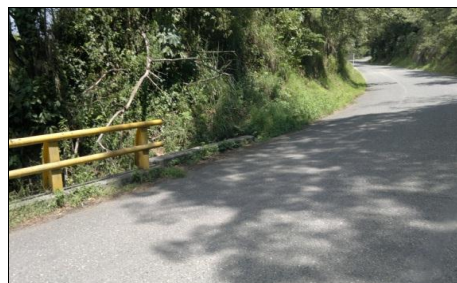
La superficie de rodadura del puente y la vía es en asfalto, durante la inspección se observan baches y hundimiento del asfalto en losa de aproximación 2 y los drenes se encuentran en buen estado. Se observa deficiencia en la demarcación, se deben mejorar las condiciones de señalización horizontal.

3 DAÑO SIGNIFICATIVO, REPARACIÓN NECESARIA MUY PRONTO

TIPO	DESCRIPCIÓN	UNIDAD	CANTIDAD	VALOR UNITARIO	VALOR PARCIAL
D	REPARACIÓN DE PAVIMENTO DE ASFALTO	M2	80	66.450	5.316.000
27	REPARACION DE DEMARCACION	ML	42	20.716	870.072
<b>TOTAL INTERVENCIÓN</b>					<b>6.186.072</b>

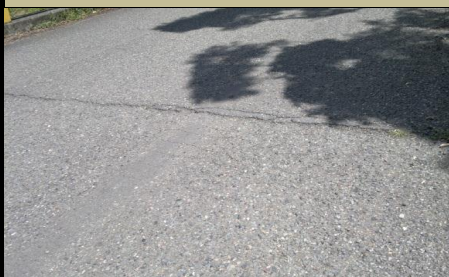
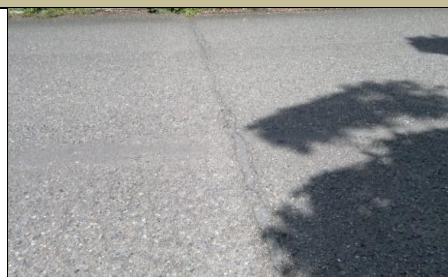
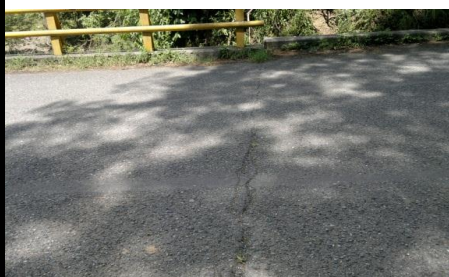
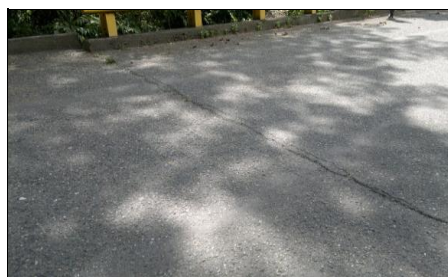
No se observa dispositivo de junta de expansión, si esta existe se encuentra debajo de la carpeta asfáltica. Sin embargo se evidencian filtraciones de agua a través de estas juntas a los estribos lo que permite intuir que el material que se encuentra debajo de la carpeta asfáltica no está funcionando adecuadamente. Se observa en la superficie del puente, grietas pronunciadas en toda la longitud del ancho del mismo en el respectivo lugar de las juntas. Por lo tanto, se recomienda el cambio de junta a una de goma asfáltica.

3 DAÑO SIGNIFICATIVO, REPARACIÓN NECESARIA MUY PRONTO

TIPO	DESCRIPCIÓN	UNIDAD	CANTIDAD	VALOR UNITARIO	VALOR PARCIAL
C	CAMBIO A JUNTA DE GOMA ASFÁLTICA	ML	18	712.894	12.832.092
<b>TOTAL INTERVENCIÓN</b>					<b>12.832.092</b>

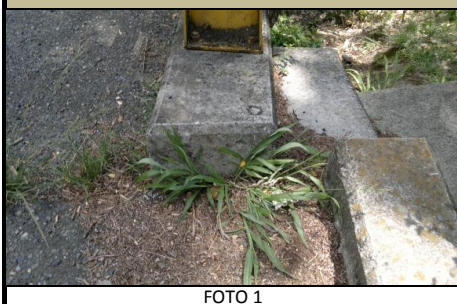
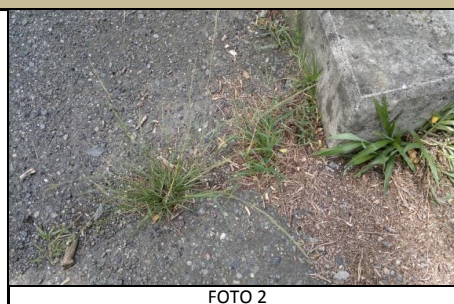
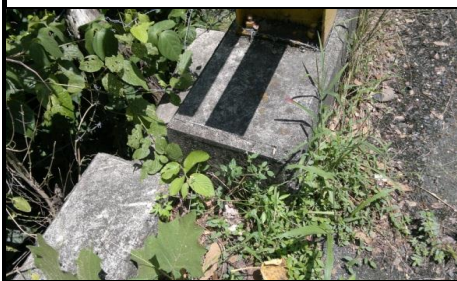
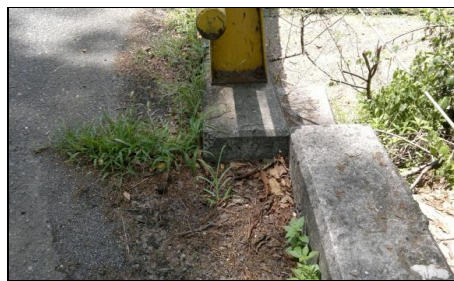
En el puente no existen andenes peatonales, los bordillos son rectangulares en concreto reforzado, sobre estos se anclan las barandas metálicas del puente por medio de pernos, en el momento de la inspección no se observaron problemas en este componente. Se recomienda limpieza y pintura.

0 SIN DAÑO O DAÑO INSIGNIFICANTE

TIPO	DESCRIPCIÓN	UNIDAD	CANTIDAD	VALOR UNITARIO	VALOR PARCIAL
10	LIMPIEZA	ML	42	2.294	96.348
34	PINTURA DE CONCRETO	ML	42	15.455	649.110
<b>TOTAL INTERVENCIÓN</b>					<b>745.458</b>

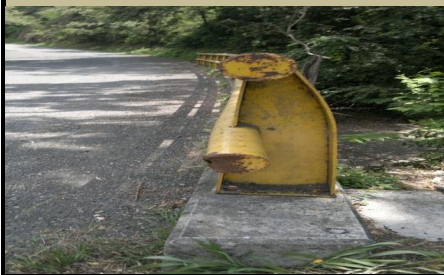
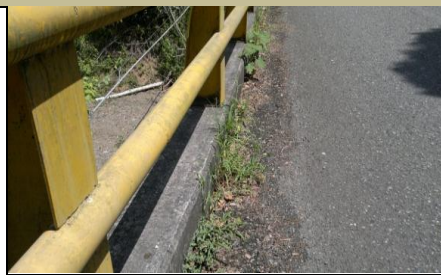
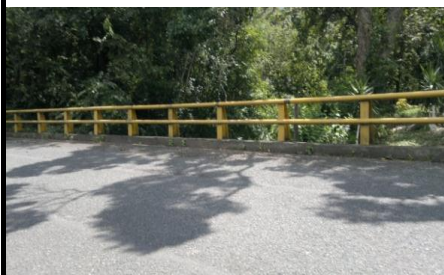
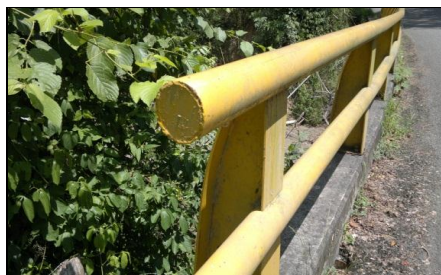
Las barandas del puente son elementos metálicos constituidos de pilastras y dos filas de tubería metálica de diámetro 4", se observan dilataciones en las junta central del puente, en la inspección se pudo verificar que el componente funciona bien sin embargo se debe realizar limpieza como parte del mantenimiento rutinario.

0 SIN DAÑO O DAÑO INSIGNIFICANTE

TIPO	DESCRIPCIÓN	UNIDAD	CANTIDAD	VALOR UNITARIO	VALOR PARCIAL
10	LIMPIEZA	ML	42	4.516	189.672
<b>TOTAL INTERVENCIÓN</b>					<b>189.672</b>

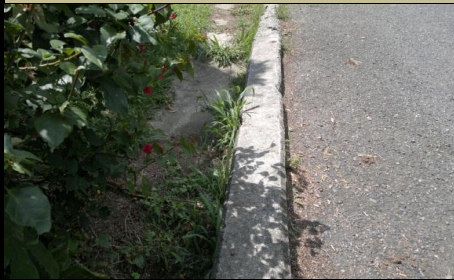
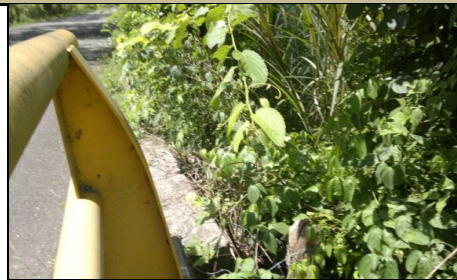
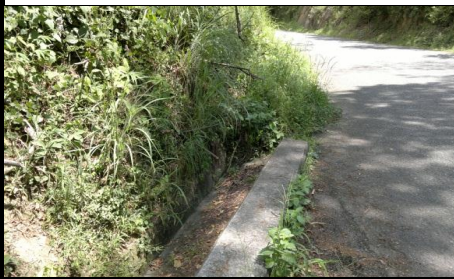
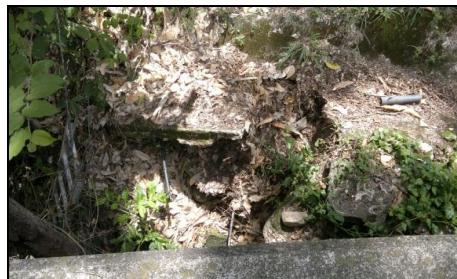
Los taludes del puente tienen pendientes bien definidas, se hace necesario construir dissipadores en los costados derecho e izquierdo del acceso uno, y llenar la socavacion generada en el dissipador izquierdo del acceso dos.

3 DAÑO SIGNIFICATIVO, REPARACIÓN NECESARIA MUY PRONTO

TIPO	DESCRIPCIÓN	UNIDAD	CANTIDAD	VALOR UNITARIO	VALOR PARCIAL
D	CONSTRUCCION DE CUNETAS	ML	40	126.480	5.059.200
<b>TOTAL INTERVENCIÓN</b>					<b>5.059.200</b>

- En los conos se hace necesario construir dissipadores en los costados derecho e izquierdo del acceso uno, y llenar la socavacion generada en el dissipador izquierdo del acceso dos.

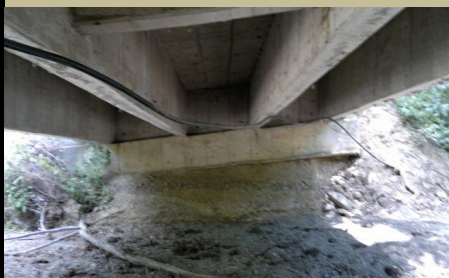
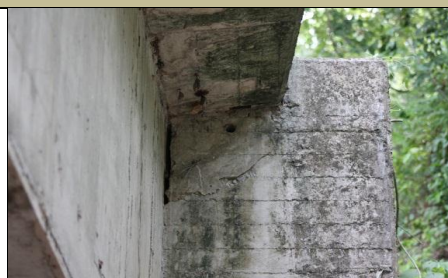
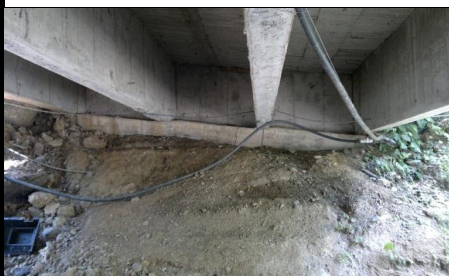
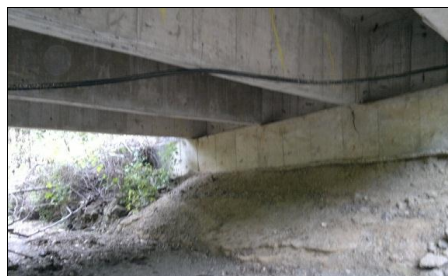
Los estribos del puente son enterrados con columnas circulares y viga cabezal, con una altura promedio de 1.00 m, en el ES1 costado izquierdo se observa concreto de las coronas fracturado.

3 DAÑO SIGNIFICATIVO, REPARACIÓN NECESARIA MUY PRONTO

TIPO	DESCRIPCIÓN	UNIDAD	CANTIDAD	VALOR UNITARIO	VALOR PARCIAL
A	REPARACION DE CONCRETO	M2	1	900.256	900.256
<b>TOTAL INTERVENCIÓN</b>					<b>900.256</b>

- Se deben realizar la intervención de los estribos para evitar se prolongue los daños en dicho componente.
  - En general las componentes restantes del puente como las aletas, las barandas, bordillos y las demás componentes requieren de mantenimiento rutinario y reparaciones leves en cuanto a reparación de concreto, pintura y/o limpieza. Se sugiere realizar la próxima inspección para el año 2014.

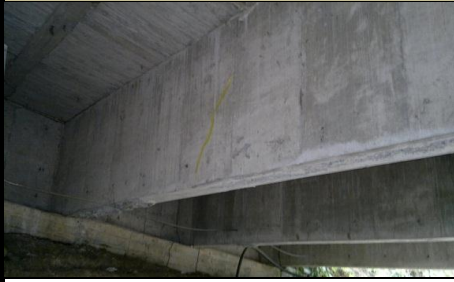
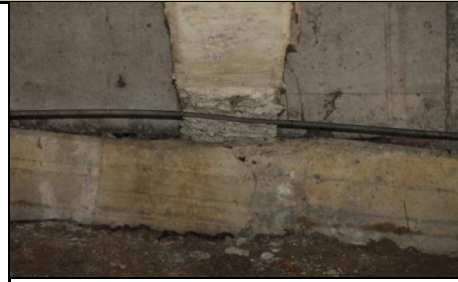
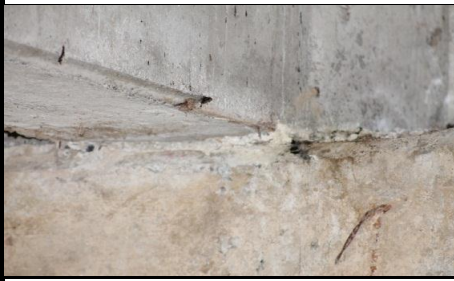
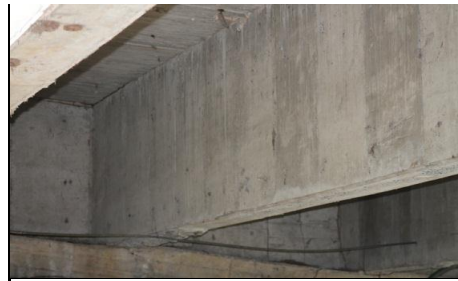
Las vigas del puente se apoyan en los estribos en placas de neopreno, durante la inspeccion no se observaron problemas en este componente.

0 SIN DAÑO O DAÑO INSIGNIFICANTE

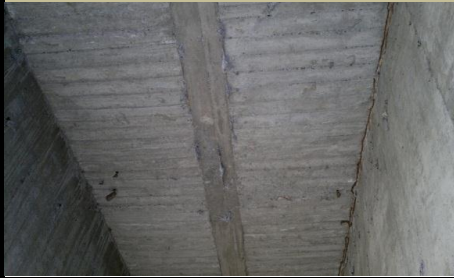
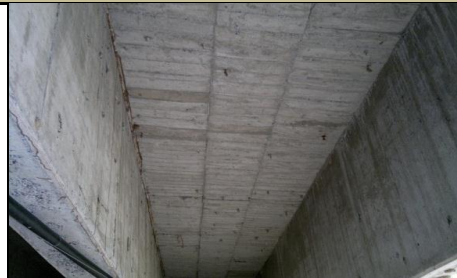
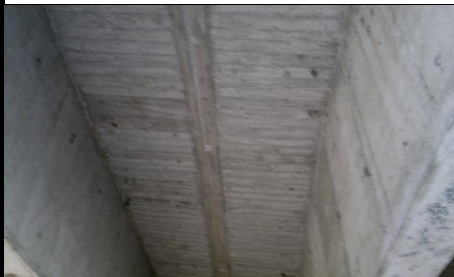
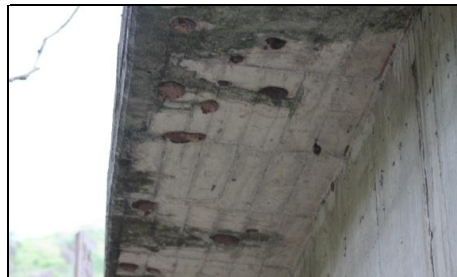
La composición estructural de la losa del puente es en concreto reforzado. En el momento de la inspección no se observaron problemas en este componente.

0 SIN DAÑO O DAÑO INSIGNIFICANTE

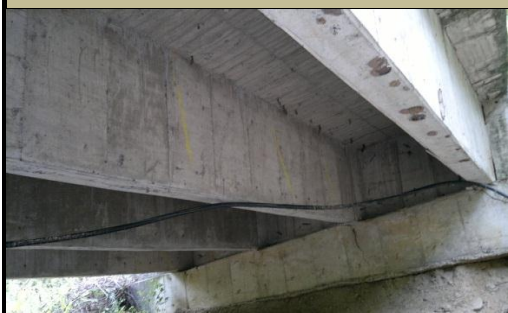
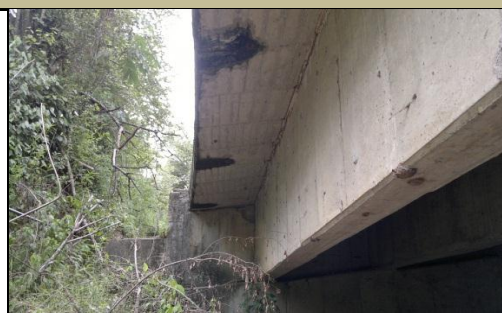
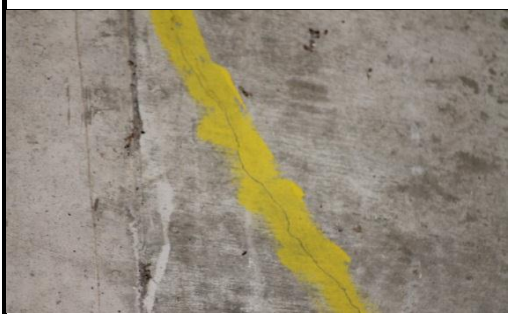
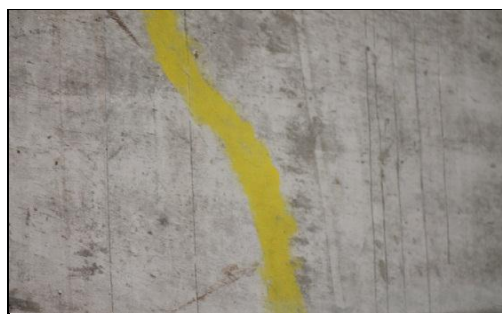
La súper estructura del puente se compone de cuatro vigas en concreto reforzado, existen fisuras por flexión y cortante en las vigas V1-V2-V3-V4 con espesor igual a 0,5 mm y longitud 1,2 metros.

3 DAÑO SIGNIFICATIVO, REPARACIÓN NECESARIA MUY PRONTO

- Existen fisuras importantes en las vigas lo que podría estar mostrando fatiga estructural en el elemento, se deben reparar y realizar seguimiento para determinar la causa de dicho problema y solucionarlo de la manera debida.

TIPO	DESCRIPCIÓN	UNIDAD	CANTIDAD	VALOR UNITARIO	VALOR PARCIAL
D	INYECCION DE GRIETAS	ML	24,0	537.554	12.901.296
<b>TOTAL INTERVENCIÓN</b>					<b>12.901.296</b>

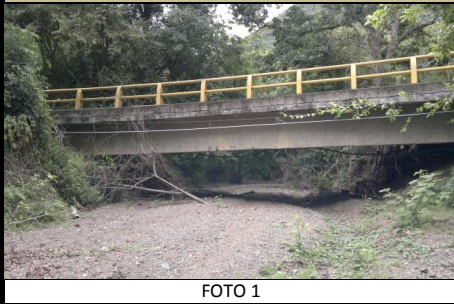
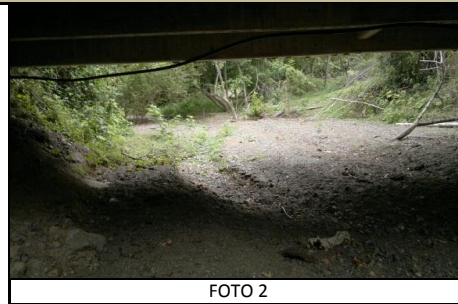
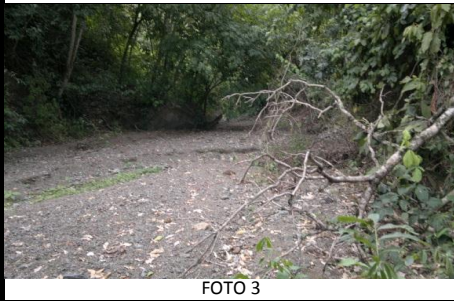
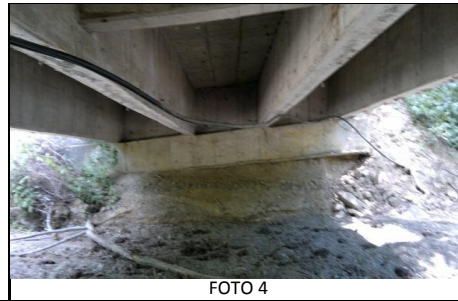
El puente en estudio salva la quebrada Noveron. No se observan problemas propios de este componente o generados en otros del puente, no se observo flujo de agua ni material de arrastre petreo de tamaño considerable.

0 SIN DAÑO O DAÑO INSIGNIFICANTE

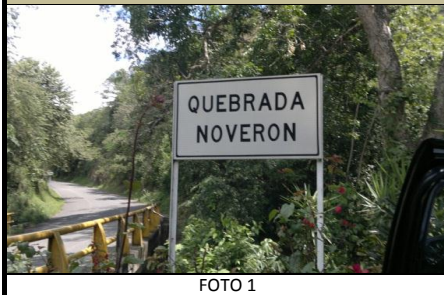
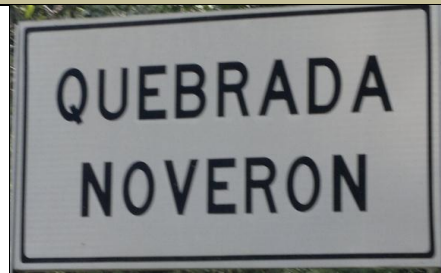
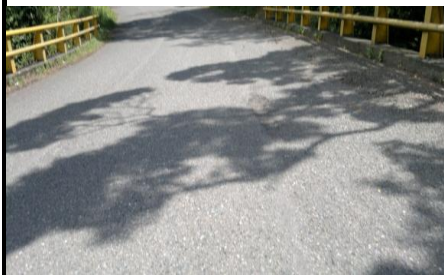
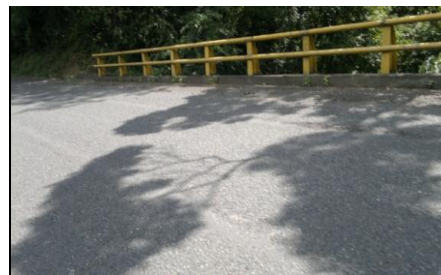
Existe señal con el nombre de la Quebrada en buenas condiciones. No existe ninguna tipo de señal vertical preventiva, reglamentaria ni informativa, se recomienda la instalación de señales verticales preventiva de aproximación a "Puente Angosto" y de "Peso Máximo Total Permitido". Al igual que una señal reglamentaria de velocidad máxima en la vía, dichas señales deberán ser instaladas en ambos sentidos de la vía.

1	DAÑO PEQUEÑO PERO REPARACIÓN NO ES NECESARIA (EXCEPTO MANTENIMIENTO MENOR)
---	--

TIPO	DESCRIPCIÓN	UNIDAD	CANTIDAD	VALOR UNITARIO	VALOR PARCIAL
92	COLOCACION SEÑAL	UND	6	158.691	952.146
<b>TOTAL INTERVENCIÓN</b>					<b>952.146</b>

- Se deben realizar la instalación de las señales de transito recomendadas, para mantener el buen nivel de servicio y seguridad de los usuarios de las vía.

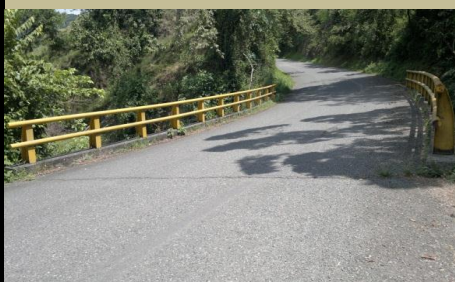
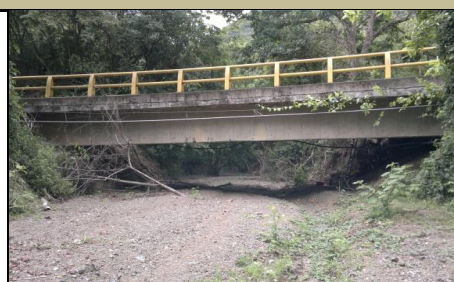
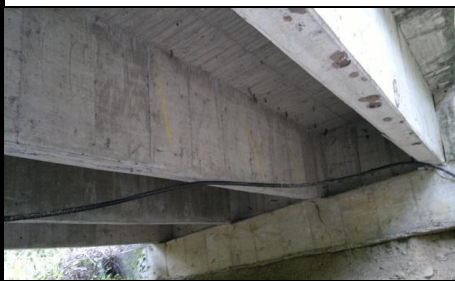
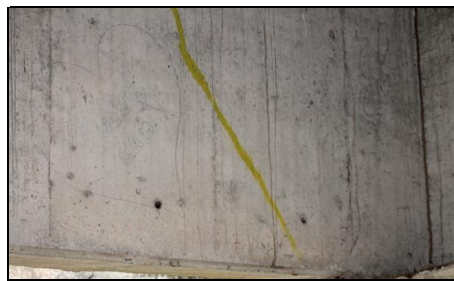
El puente en su componente general se ha calificado como 3, daño significativo, reparación necesaria muy pronto. Dado que algunos componentes del puente como son la carpeta asfáltica, juntas de expansión conos, estribos y las vigas, se encuentran con algunos daños de consideración y requieren pronta intervención, ya que el deterioro progresivo en estos elementos afecta la estabilidad del mismo.

3 DAÑO SIGNIFICATIVO, REPARACIÓN NECESARIA MUY PRONTO
