**ESTUDIOS DE INSPECCION E INVENTARIO DE PUENTES
DE LA RED NACIONAL DE CARRETERAS
ZONA OCCIDENTE**

INFORME PUENTE HIGUINA 01-25B02-028.00

PR 54+0028

RUTA 25B02 BOLOMBOLO - SANTA FE DE ANTIOQUIA

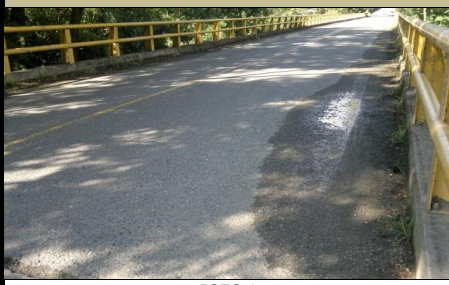
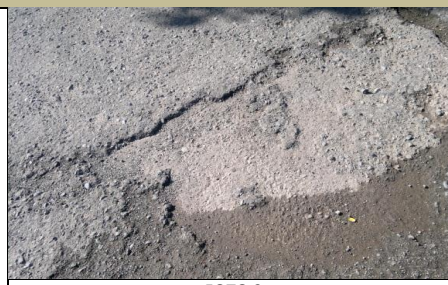
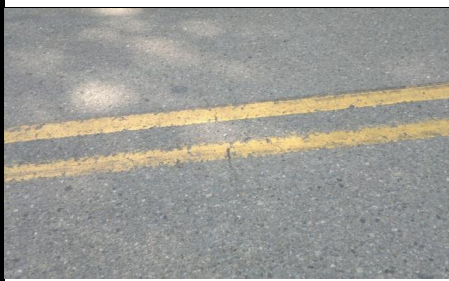
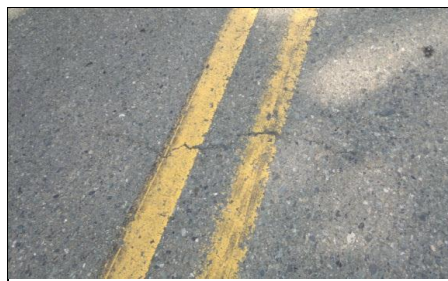
La superficie de rodadura del puente y la vía es en asfalto, se observan baches y hundimiento del asfalto en losa de accesos, así como algunas fisuras transversales. No se aprecian daños en la zona de losas de aproximación, por tanto su funcionamiento es correcto. Y los drenes se encuentran en buen estado. Se observa deficiencia en la demarcación, se deben mejorar las condiciones de señalización horizontal.

3 DAÑO SIGNIFICATIVO, REPARACIÓN NECESARIA MUY PRONTO

- En la superficie de rodadura se observan baches y hundimiento del asfalto en losa de acceso dos, así como algunas fisuras transversales, se deben realizar labores de reparación para evitar el deterioro progresivo del componente que pueda afectar las condiciones de servicio.

TIPO	DESCRIPCIÓN	UNIDAD	CANTIDAD	VALOR UNITARIO	VALOR PARCIAL
D	REPARACIÓN DE PAVIMENTO DE ASFALTO	M2	85	66.450	5.648.250
27	REPARACION DE DEMARCACION	ML	608	20.716	12.595.328
TOTAL INTERVENCIÓN					18.243.578

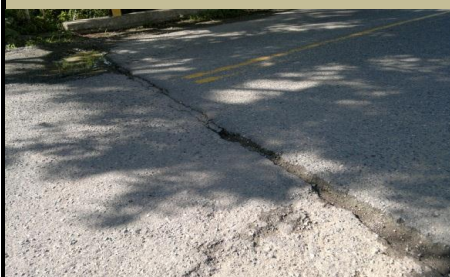
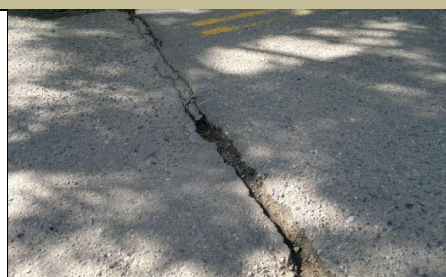
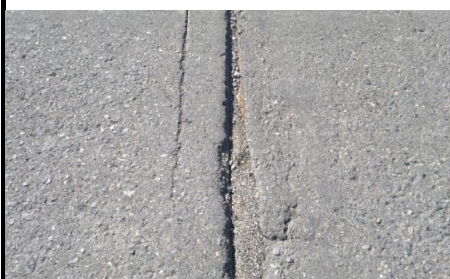
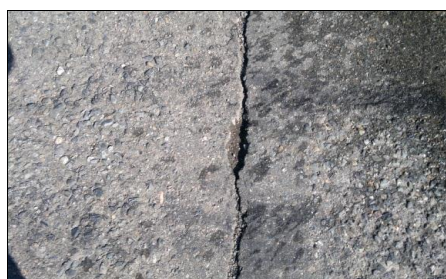
No se observa dispositivo de junta en los extremos del puente, se presenta perdidas completa de los ángulos, las juntas intermedias están construidas en ángulos metálicos cubiertos de asfalto.

3 DAÑO SIGNIFICATIVO, REPARACIÓN NECESARIA MUY PRONTO

TIPO	DESCRIPCIÓN	UNIDAD	CANTIDAD	VALOR UNITARIO	VALOR PARCIAL
B	CAMBIO DE JUNTA DE ACERO	ML	18	1.401.435	25.225.830
A	REPARACIÓN DE JUNTA	ML	36	46.890	1.688.040
TOTAL INTERVENCIÓN					26.913.870

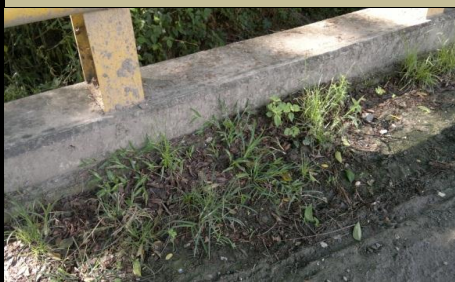
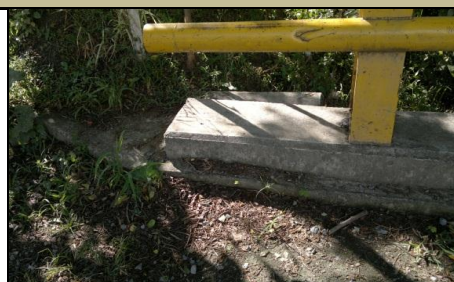
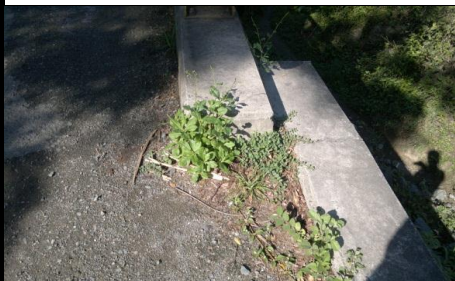
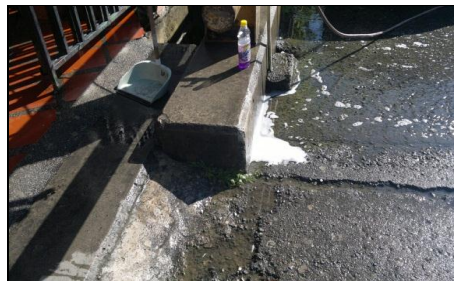
En el puente no existen andenes peatonales, los bordillos son rectangulares en concreto reforzado, sobre estos se anclan las barandas metálicas del puente por medio de pernos, en el momento de la inspección no se observaron problemas en este componente. Se requieren limpieza y pintura.

0 SIN DAÑO O DAÑO INSIGNIFICANTE

TIPO	DESCRIPCIÓN	UNIDAD	CANTIDAD	VALOR UNITARIO	VALOR PARCIAL
10	LIMPIEZA	ML	302	2.294	692.788
34	PINTURA DE CONCRETO	ML	302	15.455	4.667.410
TOTAL INTERVENCIÓN					5.360.198

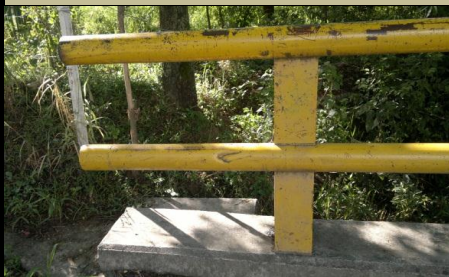
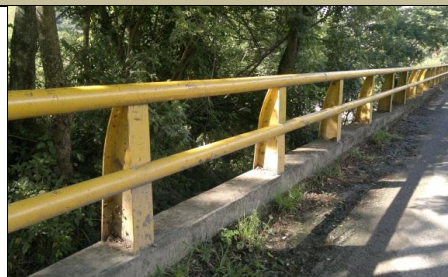
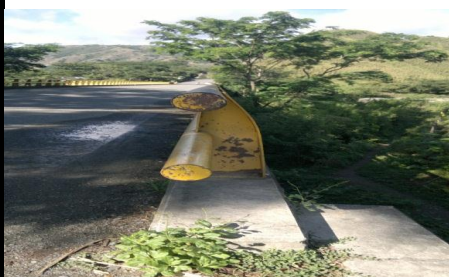
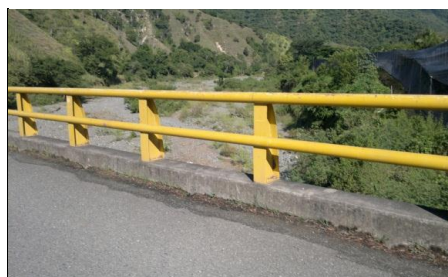
Las barandas del puente son elementos metálicos constituidos de pilastras y dos filas de tubería metálica de diámetro 4", se observan dilataciones en las junta central del puente, en la inspección se pudo observar pequeño golpe en el extremo de la baranda derecha acceso uno, y deterioro en la pintura.

1	DAÑO PEQUEÑO PERO REPARACIÓN NO ES NECESARIA (EXCEPTO MANTENIMIENTO MENOR)
---	--

TIPO	DESCRIPCIÓN	UNIDAD	CANTIDAD	VALOR UNITARIO	VALOR PARCIAL
10	LIMPIEZA	ML	302	4.516	1.363.832
32	ALINEAMIENTO	ML	1	70.041	70.041
40	PINTURA DE ACERO	ML	302	25.784	7.786.768
TOTAL INTERVENCIÓN					9.220.641

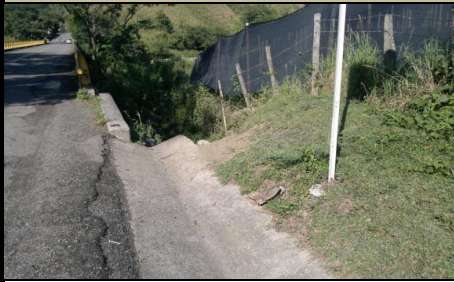
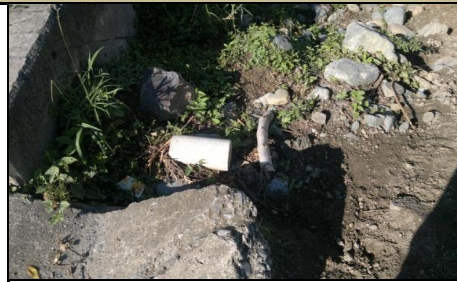
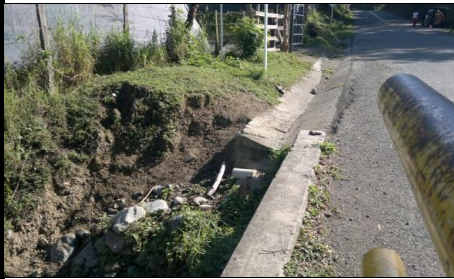
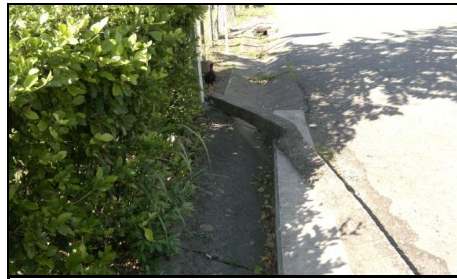
Existen cunetas de drenaje para la vía, en los costados del puente, se debe reconstruir la cuneta izquierda en el acceso dos y construir disipador de energía, para evitar que la socavación que ya se presenta genere algún tipo de problema en el puente.

3 DAÑO SIGNIFICATIVO, REPARACIÓN NECESARIA MUY PRONTO

TIPO	DESCRIPCIÓN	UNIDAD	CANTIDAD	VALOR UNITARIO	VALOR PARCIAL
D	CONSTRUCCION DE CUNETAS	ML	30	126.480	3.794.400
TOTAL INTERVENCIÓN					3.794.400

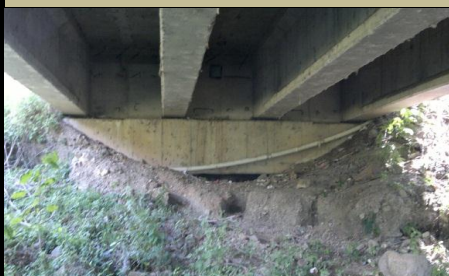
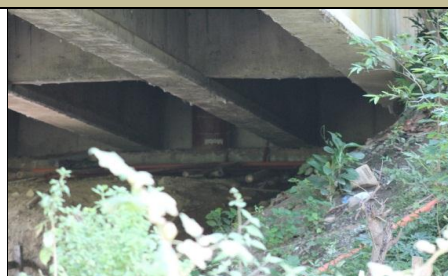
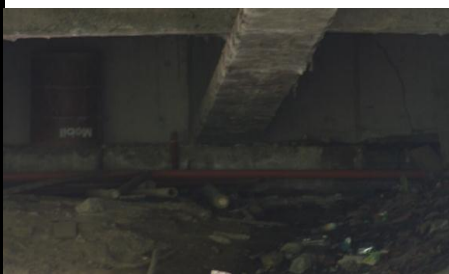
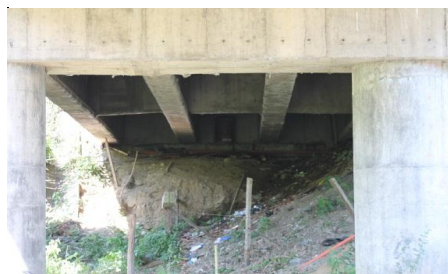
Los estribos del puente tienen una configuración estructural compuesta de una viga cabezal y dos columnas circulares enterradas, en la inspección se pudo notar construcción irregular de vivienda contra el ES1, por lo demás no se observaron problemas en este componente al momento de la inspección.

0 SIN DAÑO O DAÑO INSIGNIFICANTE

TIPO	DESCRIPCIÓN	UNIDAD	CANTIDAD	VALOR UNITARIO	VALOR PARCIAL
10	LIMPIEZA	M2	20	11.699	233.980
TOTAL INTERVENCIÓN					233.980

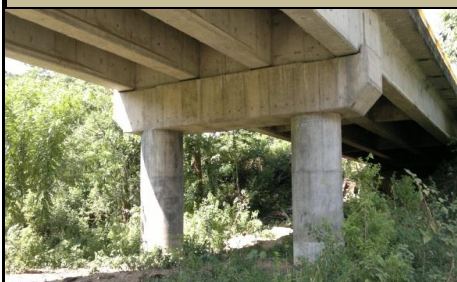
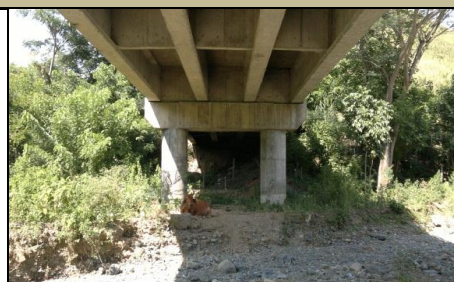
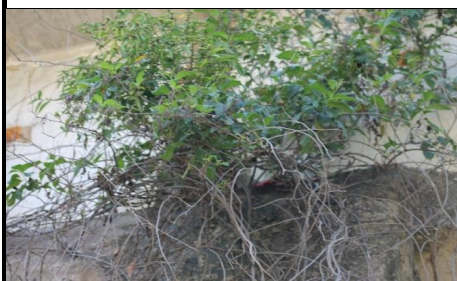
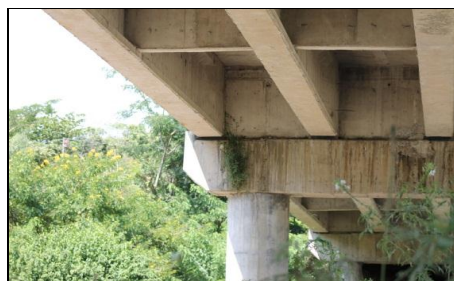
El puente cuenta con cinco pilas centrales conformadas por dos columnas circulares y una viga cabezal común, durante la inspección se observó vegetación en las coronas de las pilas, lo que requiere limpieza, esto nos indica la filtración de aguas escorrentías sobre los estribos y pilas.

1	DAÑO PEQUEÑO PERO REPARACIÓN NO ES NECESARIA (EXCEPTO MANTENIMIENTO MENOR)
---	--

TIPO	DESCRIPCIÓN	UNIDAD	CANTIDAD	VALOR UNITARIO	VALOR PARCIAL
10	LIMPIEZA	M2	30	26.856	805.680
TOTAL INTERVENCIÓN					805.680

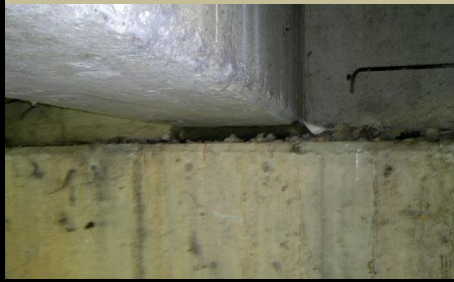
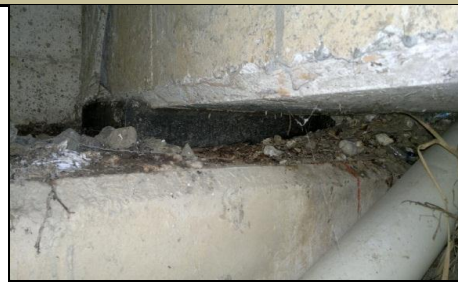
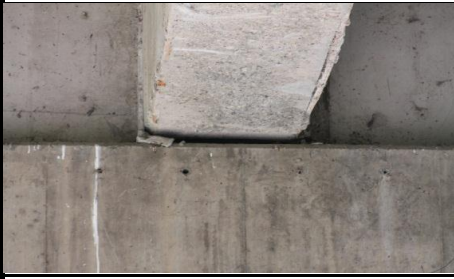
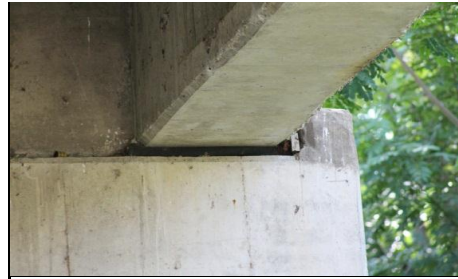
Las vigas del puente se apoyan en los estribos y sobre las pilas centrales en placas de neopreno, en el momento de la inspección no se observaron problemas en el este componente.

0 SIN DAÑO O DAÑO INSIGNIFICANTE

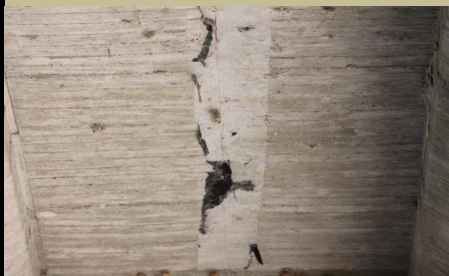
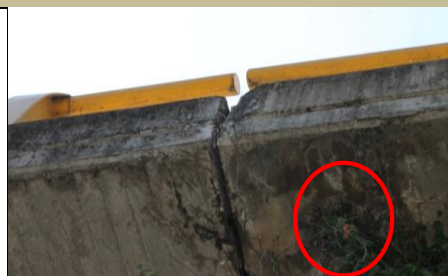
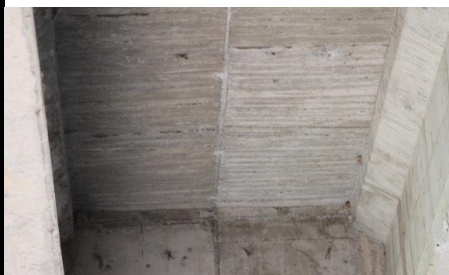
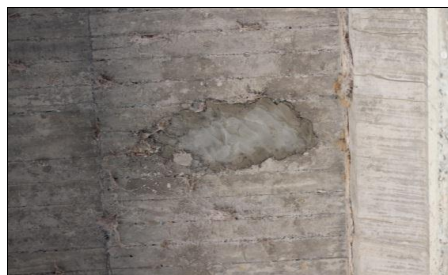
La composición estructural de la losa del puente es en concreto reforzado. En el momento de la inspección se observan algunas reparaciones en la zona de voladizos de la losa con buen comportamiento. Se observa en el área del voladizo de la losa grandes humedades con manchas negras, verdes con crecimiento de vegetación en los drenes; por lo tanto es necesario que sean prolongados los drenes de la misma, para evitar el progreso de dichas humedades.

3 DAÑO SIGNIFICATIVO, REPARACIÓN NECESARIA MUY PRONTO

- Las humedades en el área del voladizo de la losa, producto del mal estado de los drenes de la misma, son de consideración y deben ser reparados con prontitud, así como el concreto que presenta acero expuesto.

TIPO	DESCRIPCIÓN	UNIDAD	CANTIDAD	VALOR UNITARIO	VALOR PARCIAL
E	REPARACION DE DRENES	UND	30	74.147	2.224.410
TOTAL INTERVENCIÓN					2.224.410

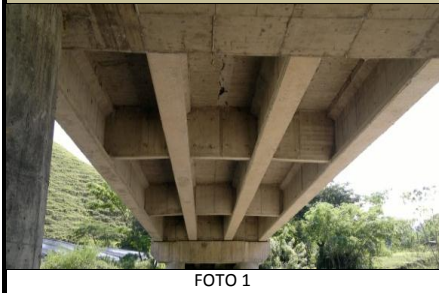
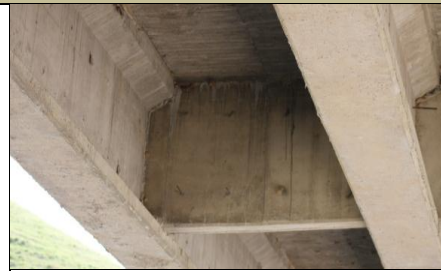
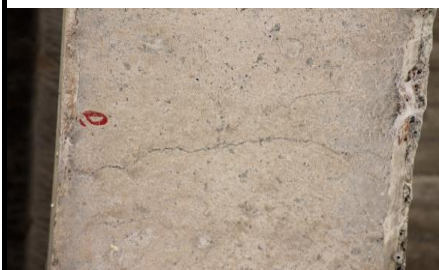
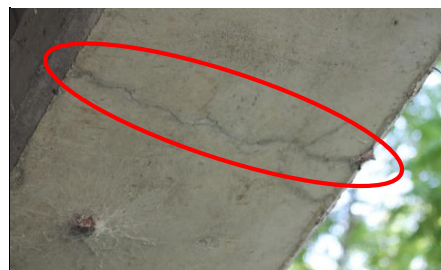
La súper estructura del puente se compone de cuatro vigas en cada luz, en concreto postensado, se observa fisura de cortante en la V4 - L3 menor a 0,3 mm, se presenta pérdida de recubrimiento con el refuerzo expuesto en la V4 y algunas reparaciones con buen comportamiento en las V4 y V1 en la L3.

3	DAÑO SIGNIFICATIVO, REPARACIÓN NECESARIA MUY PRONTO
---	---

- Existen fisuras y desprendimientos importantes en las vigas lo que podría estar mostrando fatiga estructural en el elemento, se deben reparar y realizar seguimiento para determinar la causa de dicho problema y solucionarlo de la manera debida.

TIPO	DESCRIPCIÓN	UNIDAD	CANTIDAD	VALOR UNITARIO	VALOR PARCIAL
30	REPARACION DE CONCRETO	ML	3	338.623	1.015.869
D	INYECCION DE GRIETAS	ML	4	537.554	2.150.216
TOTAL INTERVENCIÓN					3.166.085

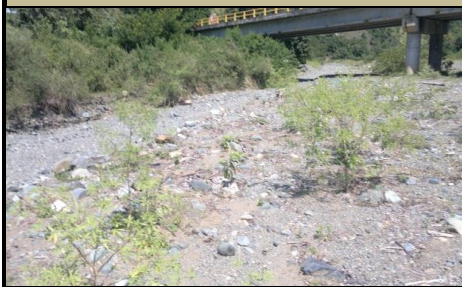
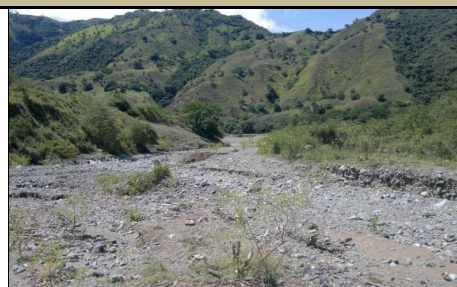
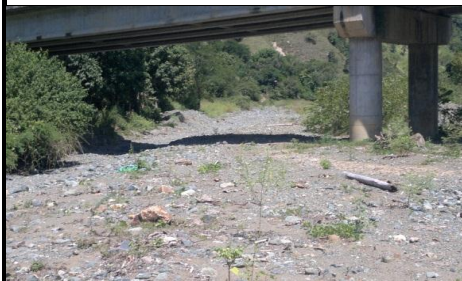
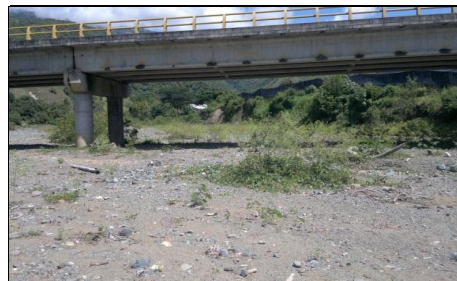
El puente en estudio salva la quebrada Higuina. En el momento de la inspección se observa poco caudal, y material de arrastre pequeño pero sin generar problemas en otros componentes.

0 SIN DAÑO O DAÑO INSIGNIFICANTE

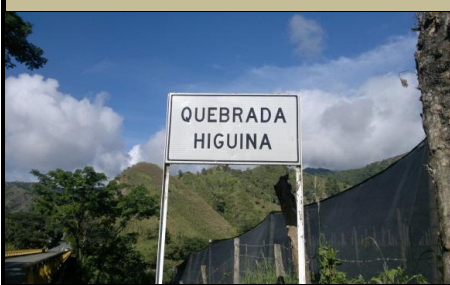
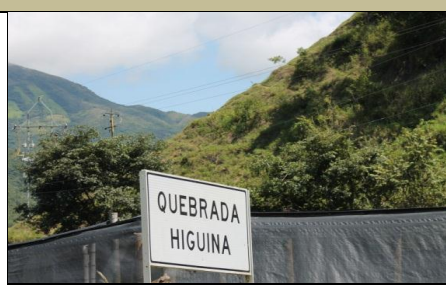
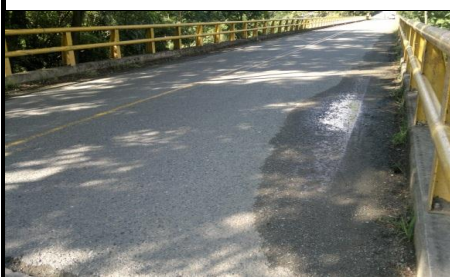
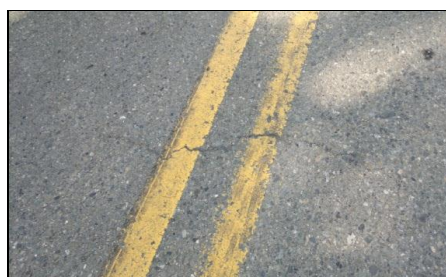
Existen señales con el nombre de la Quebrada, estas se encuentran en buen estado. No existe ninguna tipo de señal vertical preventiva, reglamentaria ni informativa, se recomienda la instalación de señales verticales preventiva de aproximación a "Puente Angosto" y de "Peso Máximo Total Permitido". Al igual que una señal reglamentaria de velocidad máxima en la vía, dichas señales deberán ser instaladas en ambos sentidos de la vía.

1 DAÑO PEQUEÑO PERO REPARACIÓN NO ES NECESARIA (EXCEPTO MANTENIMIENTO MENOR)

TIPO	DESCRIPCIÓN	UNIDAD	CANTIDAD	VALOR UNITARIO	VALOR PARCIAL
92	COLOCACION SEÑAL	UND	6	158.691	952.146
TOTAL INTERVENCIÓN					952.146

- Se deben realizar la instalación de las señales de tránsito recomendadas, para mantener el buen nivel de servicio y seguridad de los usuarios de la vía.

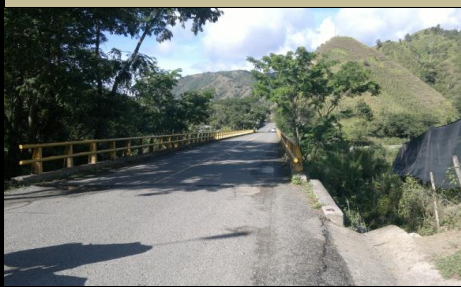
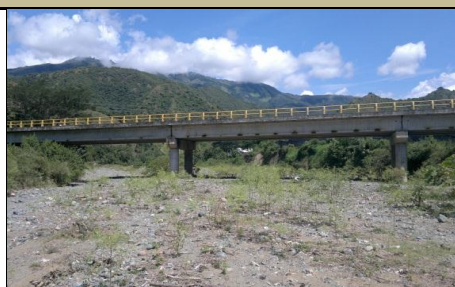
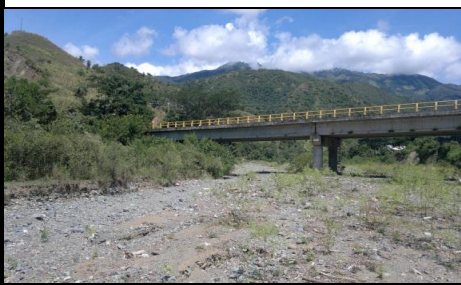
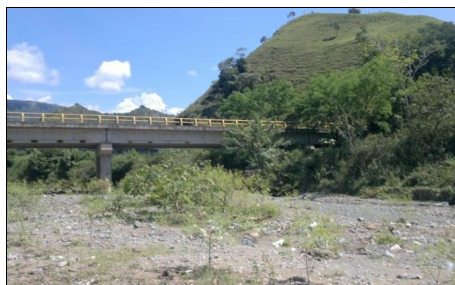
El puente en su componente general se ha calificado como 3, Daño significativo, reparación necesaria muy pronto. Dado que algunos componentes del puente como son la superficie de rodadura, juntas de expansión, losa, conos y las vigas, se encuentran con algunos daños de consideración y requieren pronta intervención, ya que el deterioro progresivo en estos elementos afecta la estabilidad del mismo.

3 DAÑO SIGNIFICATIVO, REPARACIÓN NECESARIA MUY PRONTO
