**ESTUDIOS DE INSPECCION E INVENTARIO DE PUENTES  
DE LA RED NACIONAL DE CARRETERAS  
ZONA OCCIDENTE**

**INFORME PUENTE LA NOQUIA 01-25B02-029.00  
PR 57+0384  
RUTA 25B02 BOLOMBOLO - SANTA FE DE ANTIOQUIA  
DEPARTAMENTO DE ANTIOQUIA**

**INFORME PUENTE LA NOQUIA  
01-25B02-029.00  
REGIONAL 01-ANTIOQUIA  
CARRETERA BOLOMBOLO - SANTA FE DE ANTIOQUIA**

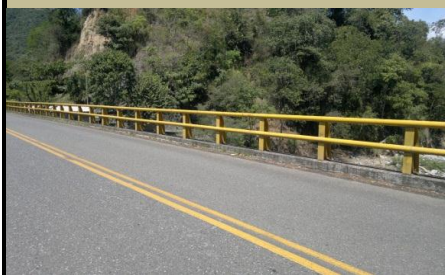
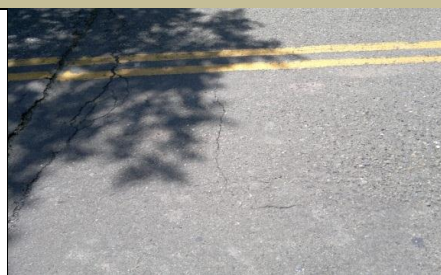
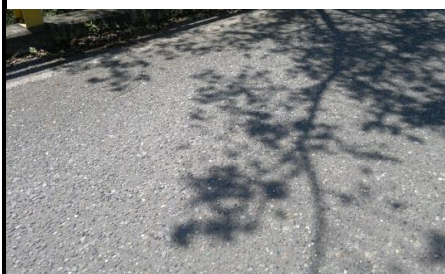
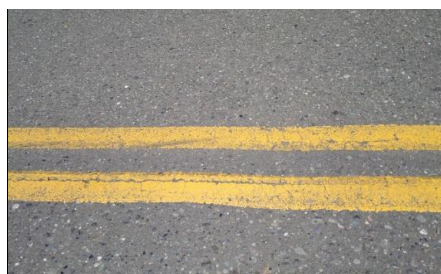
La superficie de rodadura del puente y la vía es en asfalto, se presenta desgaste sin pérdida de propiedades estructurales en la carpeta asfáltica, además de una pequeña fisura transversal, pero no son problemas de consideración. Se cuenta con bombeo hacia los laterales de la vía para evacuar las aguas por las cunetas, no se aprecian daños en la zona de losas de aproximación, por tanto su funcionamiento es correcto. Se cuenta con buena señalización horizontal o demarcación en la vía.

0 SIN DAÑO O DAÑO INSIGNIFICANTE

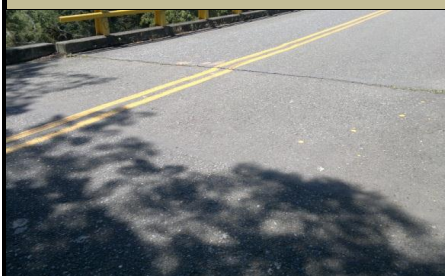
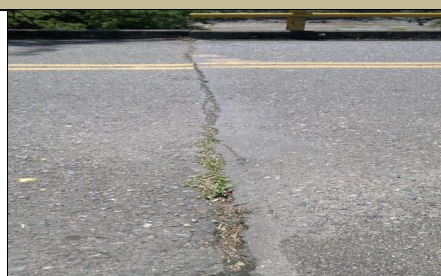
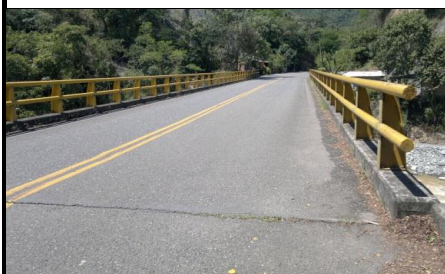
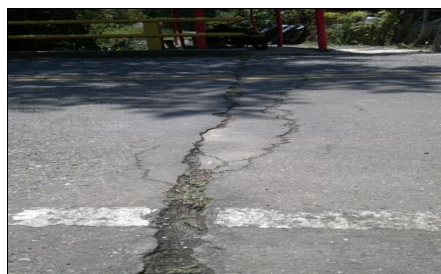
No se observa dispositivo de junta de expansión, si esta existe se encuentra debajo de la carpeta asfáltica. Sin embargo se evidencian filtraciones de agua a través de estas juntas a los estribos lo que permite intuir que el material que se encuentra debajo de la carpeta asfáltica no está funcionando adecuadamente. Se observa en la superficie del puente, grietas pronunciadas en toda la longitud del ancho del mismo en el respectivo lugar de las juntas, con desintegración del asfalto en dichas zonas. Por lo tanto, se recomienda el cambio de junta a una de goma asfáltica.

3 DAÑO SIGNIFICATIVO, REPARACIÓN NECESARIA MUY PRONTO

TIPO	DESCRIPCIÓN	UNIDAD	CANTIDAD	VALOR UNITARIO	VALOR PARCIAL
C	CAMBIO A JUNTA DE GOMA ASFÁLTICA	ML	18	712.894	12.832.092
<b>TOTAL INTERVENCIÓN</b>					<b>12.832.092</b>

- Se hace necesario la reparación de las juntas de expansión para evitar las filtraciones de agua escorrentía hacia el interior de las súper estructura y subestructura, pudiendo afectar los deferentes componentes.

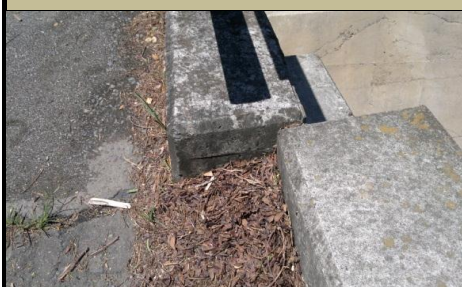
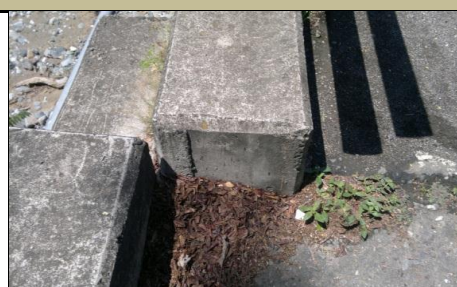
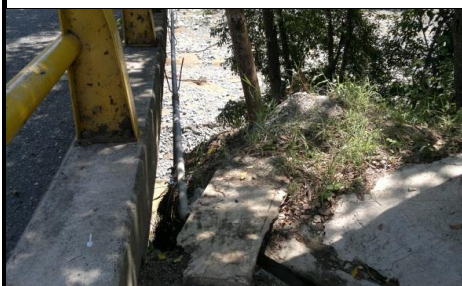
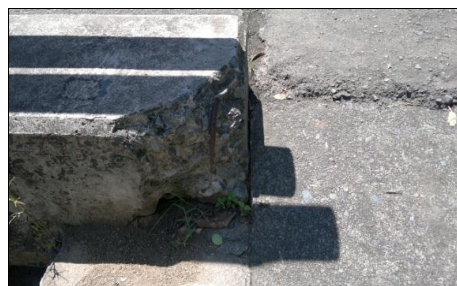
En el puente no existen andenes peatonales, los bordillos son rectangulares en concreto reforzado, sobre estos se anclan las barandas metálicas del puente por medio de pernos, en el momento de la inspección se observó pérdida de sección en el bordillo izquierdo acceso dos.

1 DAÑO PEQUEÑO PERO REPARACIÓN NO ES NECESARIA (EXCEPTO MANTENIMIENTO MENOR)

TIPO	DESCRIPCIÓN	UNIDAD	CANTIDAD	VALOR UNITARIO	VALOR PARCIAL
30	REPARACION DE CONCRETO	ML	1	91.497	91.497
10	LIMPIEZA	ML	122	2.294	279.868
34	PINTURA DE CONCRETO	ML	122	15.455	1.885.510
<b>TOTAL INTERVENCIÓN</b>					<b>2.256.875</b>

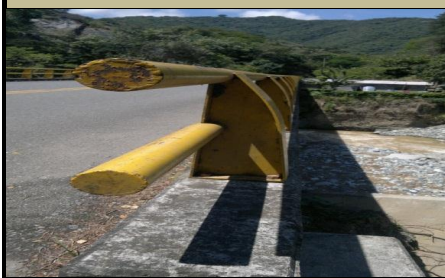
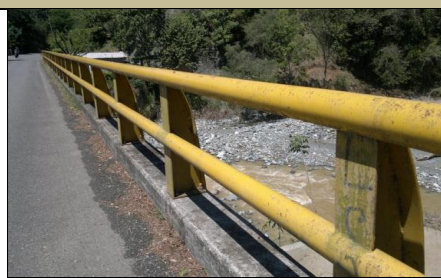
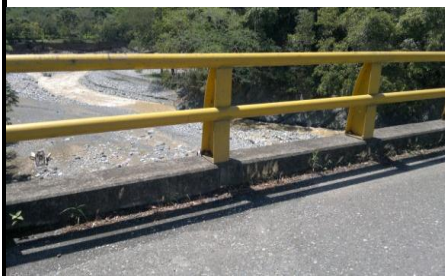
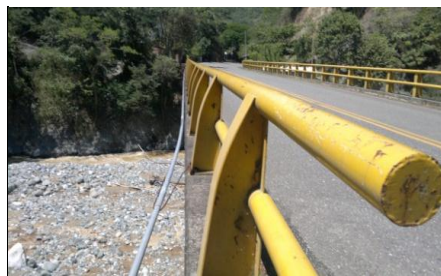
Las barandas del puente son elementos metálicos constituidos de pilastras y dos filas de tubería metálica de diámetro 4", en la inspección se pudo verificar que se presenta suciedad en la pintura, sin embargo el componente funciona como fue diseñado.

1 DAÑO PEQUEÑO PERO REPARACIÓN NO ES NECESARIA (EXCEPTO MANTENIMIENTO MENOR)

TIPO	DESCRIPCIÓN	UNIDAD	CANTIDAD	VALOR UNITARIO	VALOR PARCIAL
10	LIMPIEZA	ML	122	4.516	550.952
<b>TOTAL INTERVENCIÓN</b>					<b>550.952</b>

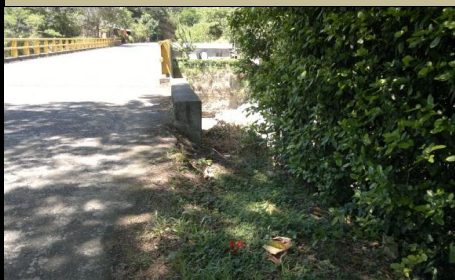
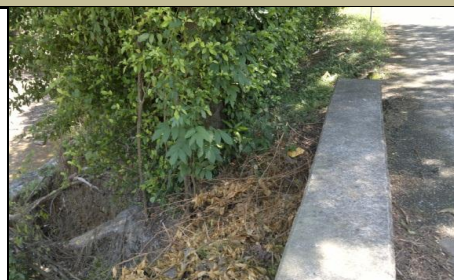
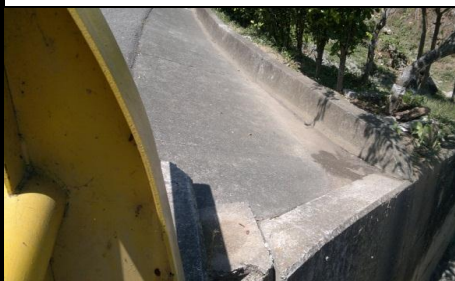
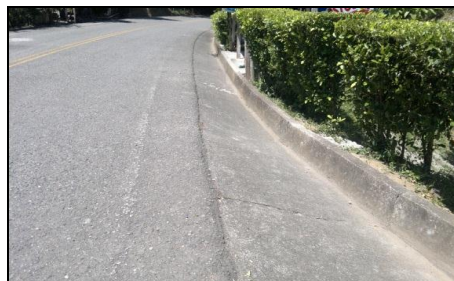
El puente presenta conos de derrame en suelo natural, con pendiente bien definida, espesa vegetación, no representa problemas de inestabilidad para la vía y la subestructura. Por tanto solo se debe realizar labores de limpieza como parte de mantenimiento rutinario, se observan cunetas de drenaje en la vía, pero se hace necesario la construcción de otro tramo de cunetas en el costado izquierdo acceso dos, para evitar que el agua de la vía deteriore los conos y se produzcan socavaciones.

3 DAÑO SIGNIFICATIVO, REPARACIÓN NECESARIA MUY PRONTO

TIPO	DESCRIPCIÓN	UNIDAD	CANTIDAD	VALOR UNITARIO	VALOR PARCIAL
D	CONSTRUCCION DE CUNETAS	ML	20	126.480	2.529.600
<b>TOTAL INTERVENCIÓN</b>					<b>2.529.600</b>

- Es importante construir cunetas que drenen el agua de escorrentía, y así se eviten socavaciones que pongan en riesgo la estabilidad del puente.
  - Se deben realizar la instalación de las señales de tránsito recomendadas, para mantener el buen nivel de servicio y seguridad de los usuarios de las vías.

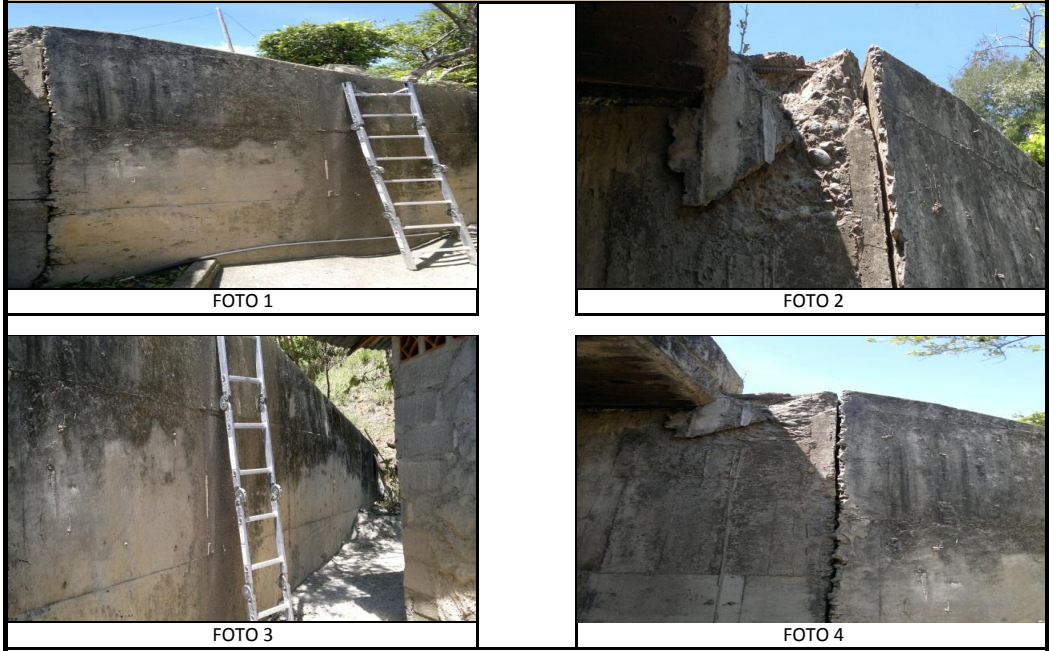
En el puente existen cuatro aletas en los dos estribos, separadas de los mismos y con el fin de sostener los taludes del puente durante la inspección se pudo evidenciar fractura del concreto en la corona de la aleta izquierda acceso uno, requiere de mantenimiento rutinario y representa gravedad para la estabilidad del puente.

1	DAÑO PEQUEÑO PERO REPARACIÓN NO ES NECESARIA (EXCEPTO MANTENIMIENTO MENOR)
---	--

TIPO	DESCRIPCIÓN	UNIDAD	CANTIDAD	VALOR UNITARIO	VALOR PARCIAL
30	REPARACION DE CONCRETO	M3	1	973.926	973.926
<b>TOTAL INTERVENCIÓN</b>					<b>973.926</b>

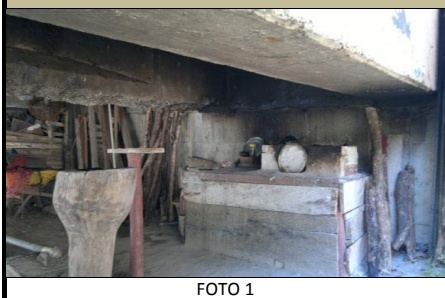
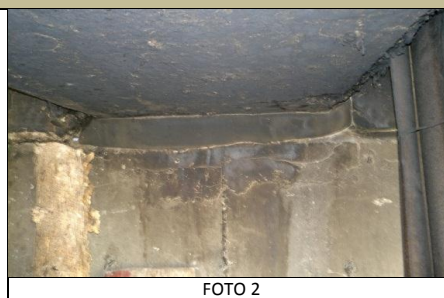
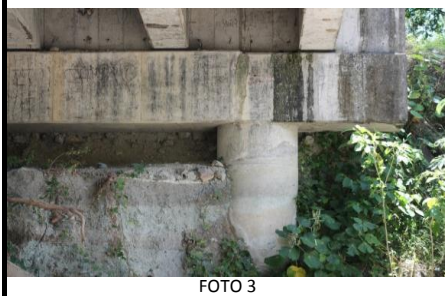
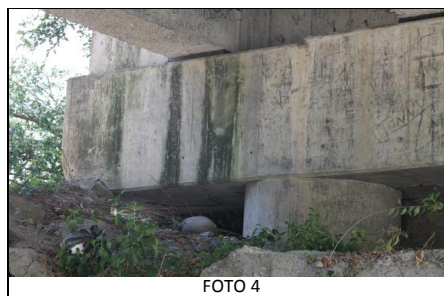
Los estribos del puente tienen una configuración estructural compuesta de una viga cabezal y dos columnas circulares enterradas, durante la inspección se observa construcción de cocina irregular contra el ES1 del puente. Por lo demás no se observan problemas propios de este componente, Se observan suciedades por lavado diferencial, por filtraciones de agua escorrentía a través de las juntas de expansión del puente. Se hace necesaria la limpieza de los estribos después de la debida intervención de las juntas. No se aprecian problemas sobre el concreto.

0 SIN DAÑO O DAÑO INSIGNIFICANTE

TIPO	DESCRIPCIÓN	UNIDAD	CANTIDAD	VALOR UNITARIO	VALOR PARCIAL
10	LIMPIEZA	M2	20	11.699	233.980
<b>TOTAL INTERVENCIÓN</b>					<b>233.980</b>

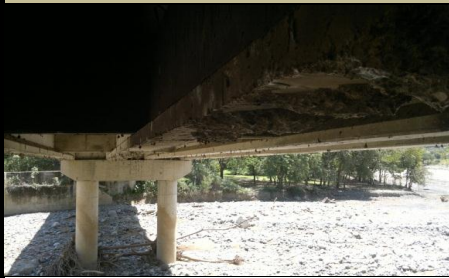
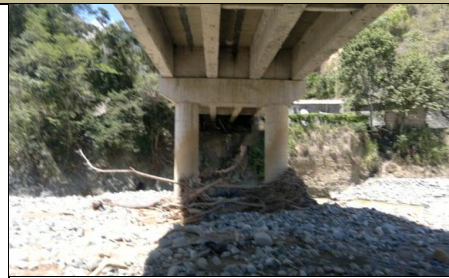
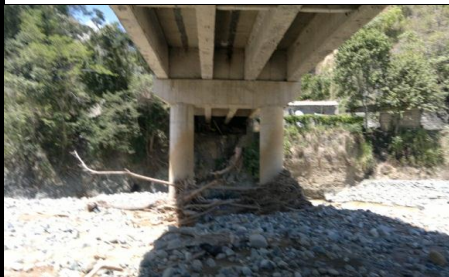
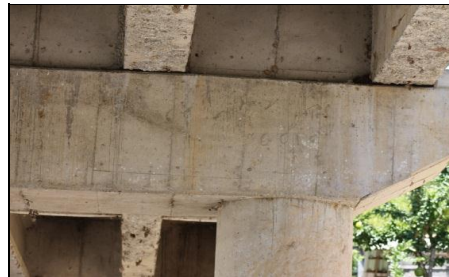
El puente cuenta con una pila central conformada por dos columnas circulares y una viga cabezal común, durante la inspección no se observaron problemas en este componente.

0 SIN DAÑO O DAÑO INSIGNIFICANTE

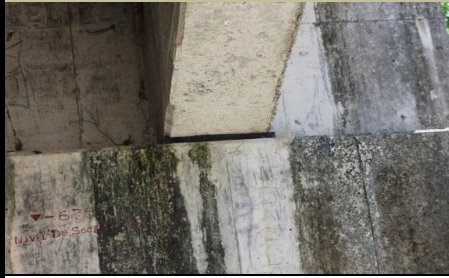
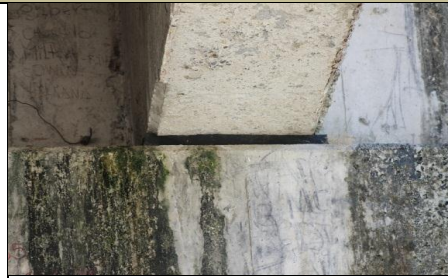
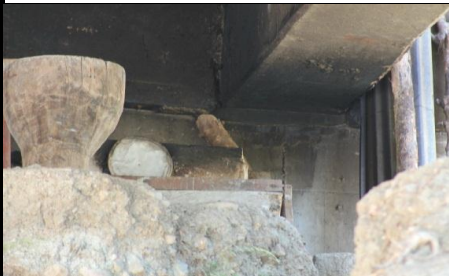
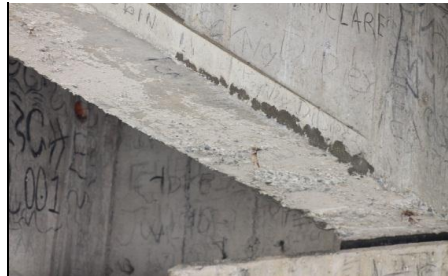
Las vigas del puente se apoyan en los estribos y sobre las pilas centrales en placas de neopreno, en el momento de la inspección no se observaron problemas en el este componente.

0 SIN DAÑO O DAÑO INSIGNIFICANTE

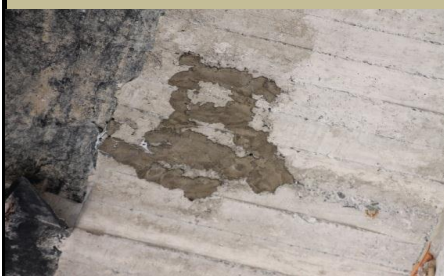
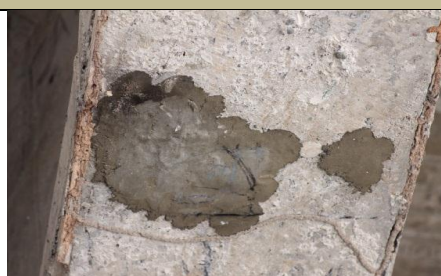
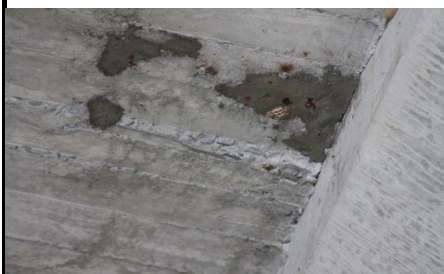
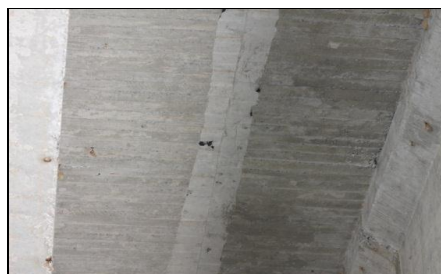
La composición estructural de la losa del puente es en concreto reforzado. En el momento de la inspección no se observaron problemas propios de este componente.

0 SIN DAÑO O DAÑO INSIGNIFICANTE

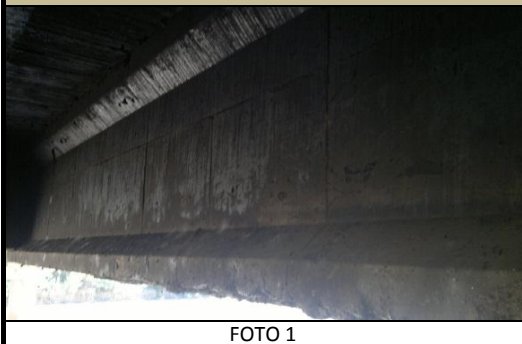
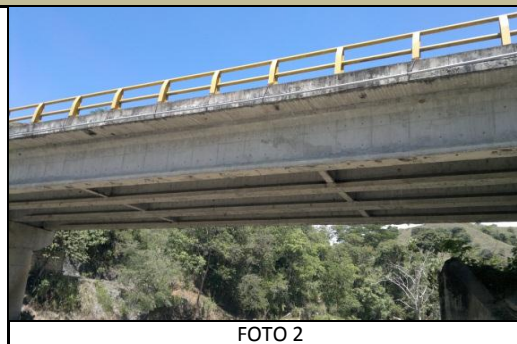
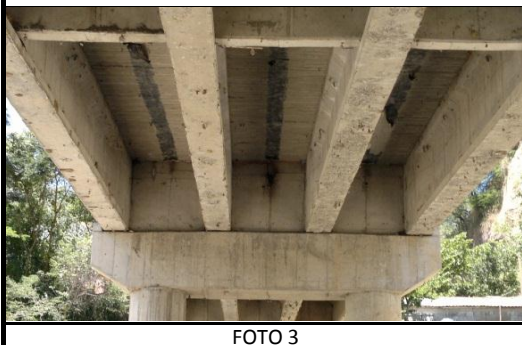
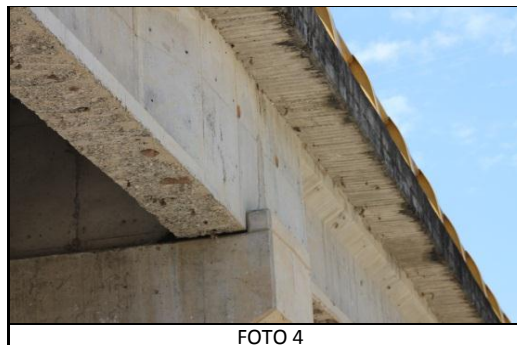
La súper estructura del puente se compone de cuatro vigas simplemente apoyadas en concreto presforzado, durante la inspección no se observaron problemas propios de este componente que afecten la seguridad o estabilidad del puente.

0 SIN DAÑO O DAÑO INSIGNIFICANTE

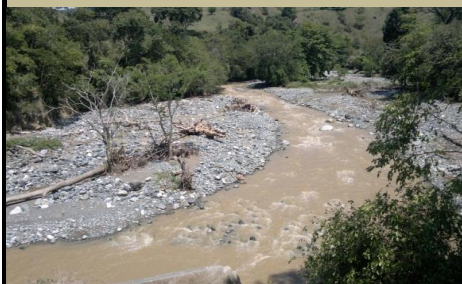
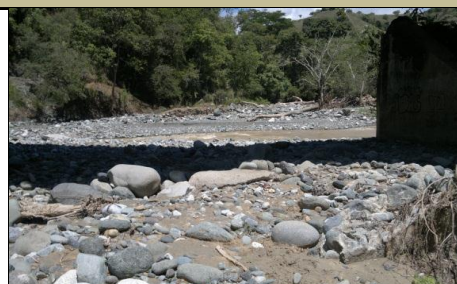
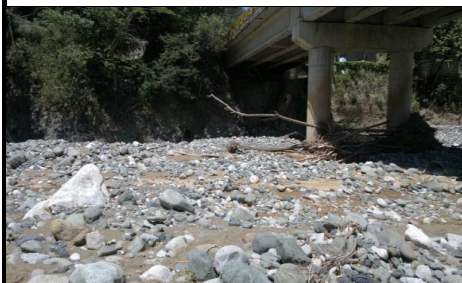
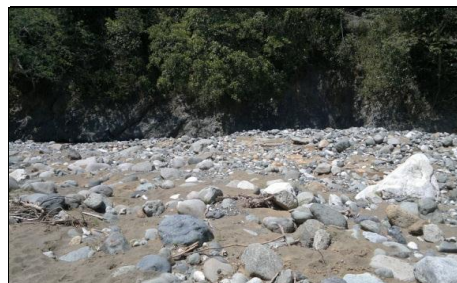
El puente salva la quebrada La Noquia, en el momento de la inspección esta presento poco caudal con velocidad lenta y material de arrastre mediano, no se observaron problemas generados por el cauce en otros componentes del puente que afecten su estabilidad.

0 SIN DAÑO O DAÑO INSIGNIFICANTE

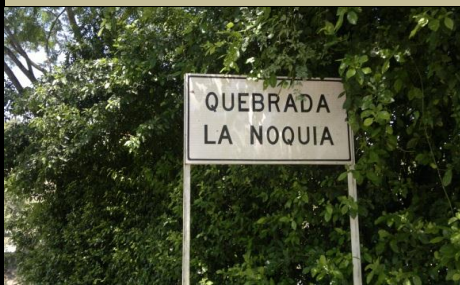
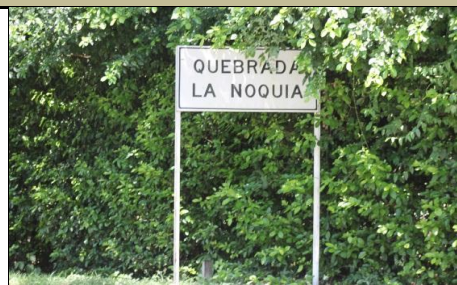
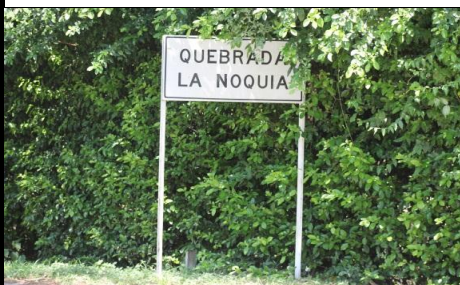
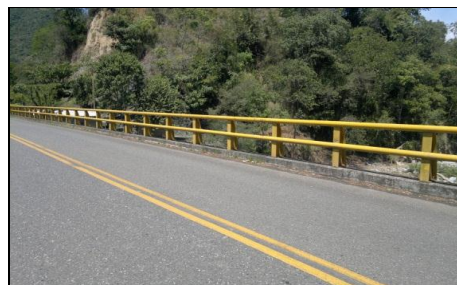
Existen señales con el nombre de la Quebrada, estas se encuentra en buen estado, no existe ninguna tipo de señal vertical preventiva, reglamentaria ni informativa, se recomienda la instalación de señales verticales preventiva de aproximación a "Puente Angosto" y de "Peso Máximo Total Permitido". Al igual que una señal reglamentaria de velocidad máxima en la vía, dichas señales deberán ser instaladas en ambos sentidos de la vía.

1 DAÑO PEQUEÑO PERO REPARACIÓN NO ES NECESARIA (EXCEPTO MANTENIMIENTO MENOR)

TIPO	DESCRIPCIÓN	UNIDAD	CANTIDAD	VALOR UNITARIO	VALOR PARCIAL
92	COLOCACION SEÑAL	UND	6	158.691	952.146
<b>TOTAL INTERVENCIÓN</b>					<b>952.146</b>

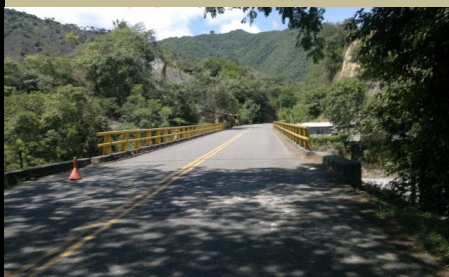
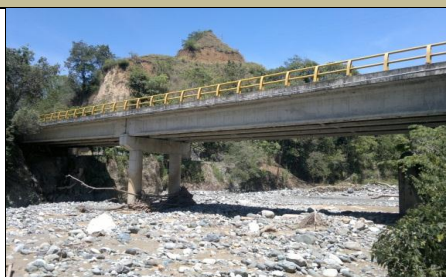
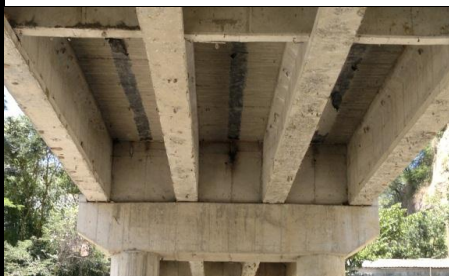
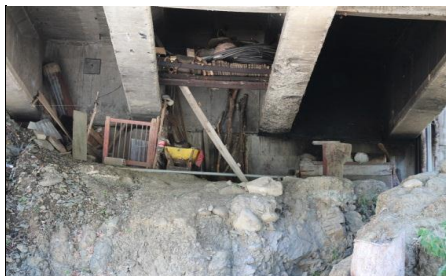
El puente en su componente general se ha calificado como 1, daño pequeño, pero no es necesario reparación (excepto mantenimiento menor). dado que todos los componentes del puente se encuentra en buenas condiciones solo se hace necesario labores de mantenimiento rutinario y reparaciones menores. Además los componentes del puente como son las vigas, los estribos y aletas, son componentes de gran importancia para la estabilidad del puente se encuentran en perfecto estado de funcionalidad.

1 DAÑO PEQUEÑO PERO REPARACIÓN NO ES NECESARIA (EXCEPTO MANTENIMIENTO MENOR)
