**ESTUDIOS DE INSPECCION E INVENTARIO DE PUENTES  
DE LA RED NACIONAL DE CARRETERAS  
ZONA OCCIDENTE**

**INFORME PUENTE EL PLAYON 01-25B02-030.00  
PR 58+0600  
RUTA 25B02 BOLOMBOLO - SANTA FE DE ANTIOQUIA  
DEPARTAMENTO DE ANTIOQUIA**

**INFORME PUENTE EL PLAYON  
01-25B02-030.00  
REGIONAL 01-ANTIOQUIA  
CARRETERA BOLOMBOLO - SANTA FE DE ANTIOQUIA**

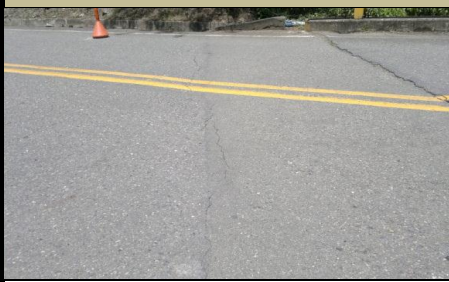
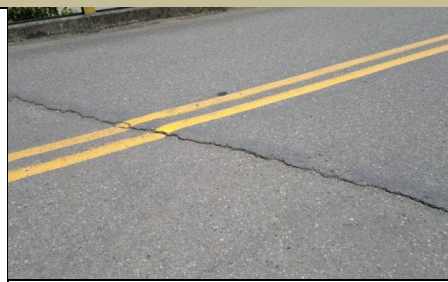
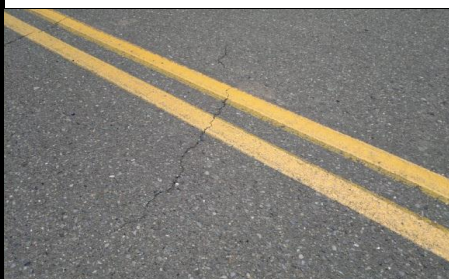
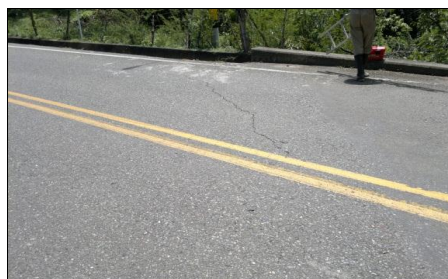
La superficie de rodadura del puente y la vía es en asfalto, se presenta hundimiento de asfalto en el acceso uno y fisura transversal en el acceso dos, los daños requieren mantenimiento no son daños de consideración. Se cuenta con bombeo hacia los laterales de la vía para evacuar las aguas por los drenes del puente, no se aprecian daños en la zona de losas de aproximación, por tanto su funcionamiento es correcto. Se cuenta con buena señalización horizontal o demarcación en la vía.

1 DAÑO PEQUEÑO PERO REPARACIÓN NO ES NECESARIA (EXCEPTO MANTENIMIENTO MENOR)

TIPO	DESCRIPCIÓN	UNIDAD	CANTIDAD	VALOR UNITARIO	VALOR PARCIAL
23	SELLO DE FISURAS	M2	12	74.198	890.376
<b>TOTAL INTERVENCIÓN</b>					<b>890.376</b>

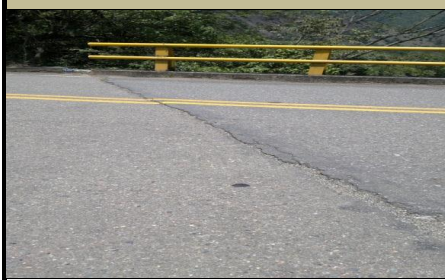
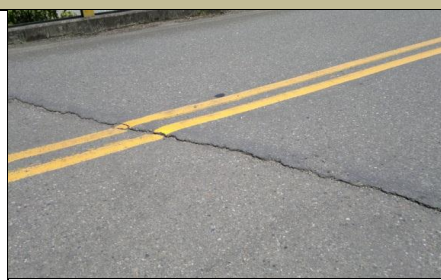
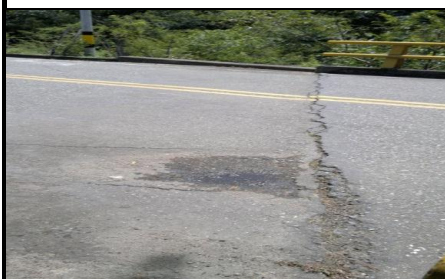
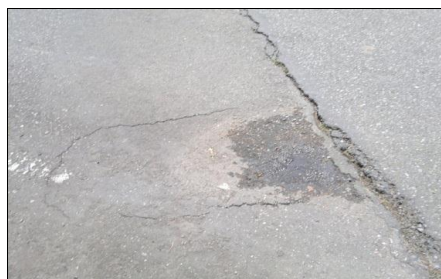
No se observa dispositivo de junta de expansión, si esta existe se encuentra debajo de la carpeta asfáltica. Sin embargo se evidencian filtraciones de agua a través de estas juntas a los estribos lo que permite intuir que el material que se encuentra debajo de la carpeta asfáltica no está funcionando adecuadamente. Se observa en la superficie del puente, grietas pronunciadas en toda la longitud del ancho del mismo en el respectivo lugar de las juntas, con desintegración del asfalto en dichas zonas. Por lo tanto, se recomienda el cambio de junta a una de goma asfáltica.

3 DAÑO SIGNIFICATIVO, REPARACIÓN NECESARIA MUY PRONTO

TIPO	DESCRIPCIÓN	UNIDAD	CANTIDAD	VALOR UNITARIO	VALOR PARCIAL
C	CAMBIO A JUNTA DE GOMA ASFÁLTICA	ML	18	712.894	12.832.092
<b>TOTAL INTERVENCIÓN</b>					<b>12.832.092</b>

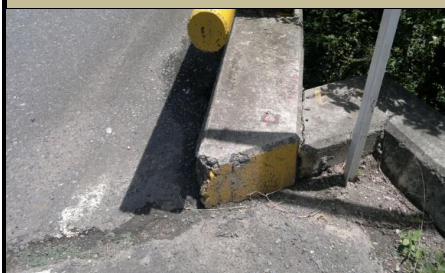
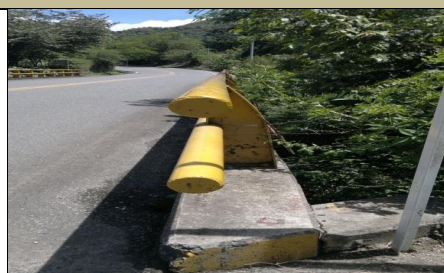
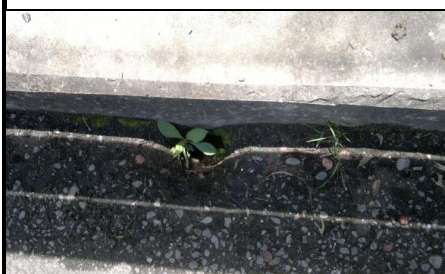
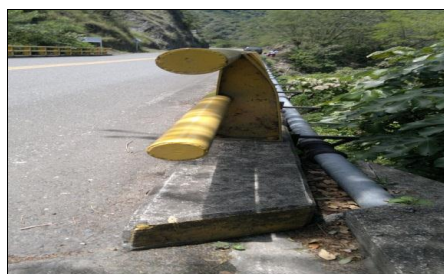
En el puente no existen andenes peatonales, los bordillos son rectangulares en concreto reforzado, sobre estos se anclan las barandas metálicas del puente por medio de pernos, en el momento de la inspección se observo perdida de sección en el bordillo izquierdo acceso dos, no es un problema de consideración. se requiere de labores de mantenimiento.

0 SIN DAÑO O DAÑO INSIGNIFICANTE

TIPO	DESCRIPCIÓN	UNIDAD	CANTIDAD	VALOR UNITARIO	VALOR PARCIAL
10	LIMPIEZA	ML	18	2.294	41.292
34	PINTURA DE CONCRETO	ML	18	15.455	278.190
<b>TOTAL INTERVENCIÓN</b>					<b>319.482</b>

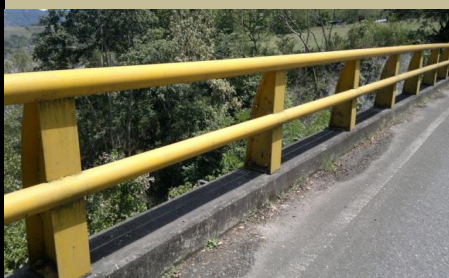
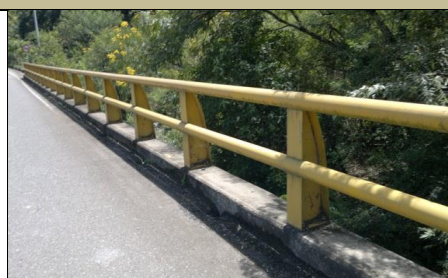
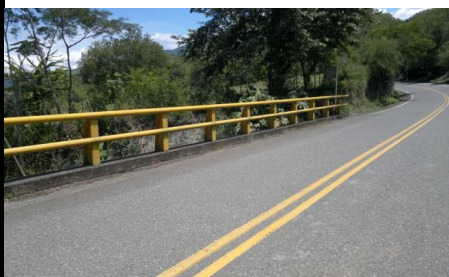
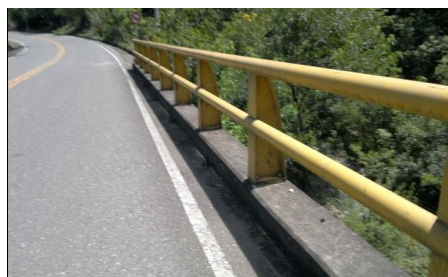
Las barandas del puente son elementos metálicos constituidos de pilastras y dos filas de tubería metálica de diámetro 4", en la inspección se pudo verificar que se presenta suciedad en la pintura, sin embargo el componente funciona como fue diseñado.

1 DAÑO PEQUEÑO PERO REPARACIÓN NO ES NECESARIA (EXCEPTO MANTENIMIENTO MENOR)

TIPO	DESCRIPCIÓN	UNIDAD	CANTIDAD	VALOR UNITARIO	VALOR PARCIAL
10	LIMPIEZA	ML	94	4.516	424.504
<b>TOTAL INTERVENCIÓN</b>					<b>424.504</b>

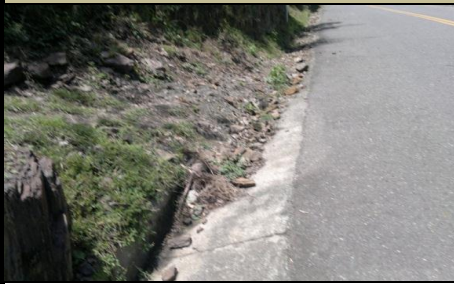
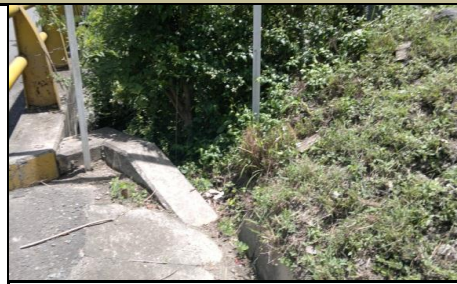
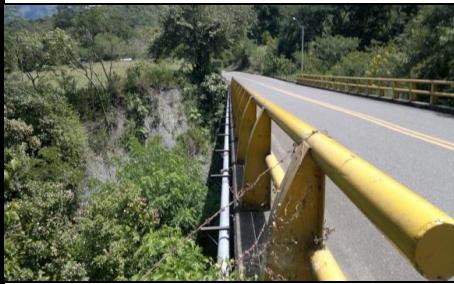
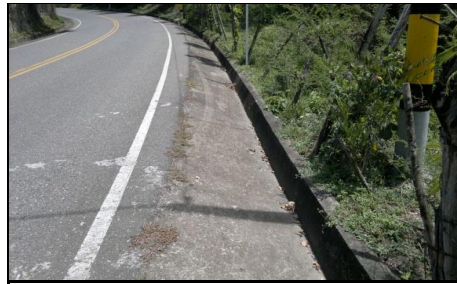
Los conos del puente están bien definidos, se debe realizar un lleno bajo la cuneta derecha en el acceso uno, pues se presenta socavacion, tambien es indispensable construir dissipador.

3 DAÑO SIGNIFICATIVO, REPARACIÓN NECESARIA MUY PRONTO

TIPO	DESCRIPCIÓN	UNIDAD	CANTIDAD	VALOR UNITARIO	VALOR PARCIAL
D	CONSTRUCCION DE CUNETAS	ML	20	126.480	2.529.600
A	RELLENAR	M3	25	12.427	310.675
<b>TOTAL INTERVENCIÓN</b>					<b>2.840.275</b>

- Se deben construir cunetas para evitar las socavación de los conos del puente.
  - Se hace necesario la reparación del hormigoneo del concreto de la losa, para evitar el deterioro y el posterior deterioro de la resistencia de la losa de concreto.

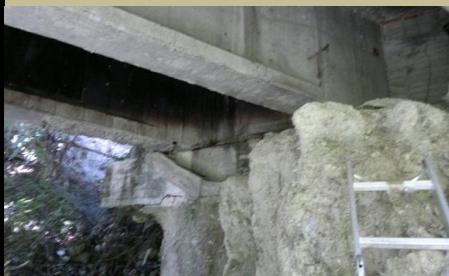
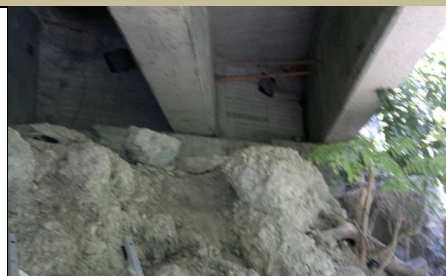
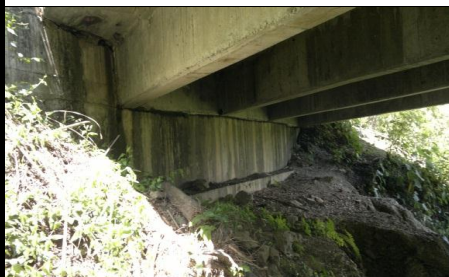
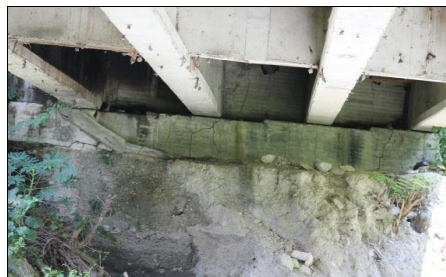
Los estribos del puente tienen una configuración estructural compuesta de una viga cabezal y dos columnas circulares enterradas, durante la inspección no se observaron problemas propios de este componente. Se deben realizar labores de mantenimiento como limpieza.

0 SIN DAÑO O DAÑO INSIGNIFICANTE

TIPO	DESCRIPCIÓN	UNIDAD	CANTIDAD	VALOR UNITARIO	VALOR PARCIAL
10	LIMPIEZA	M2	20	11.699	233.980
<b>TOTAL INTERVENCIÓN</b>					<b>233.980</b>

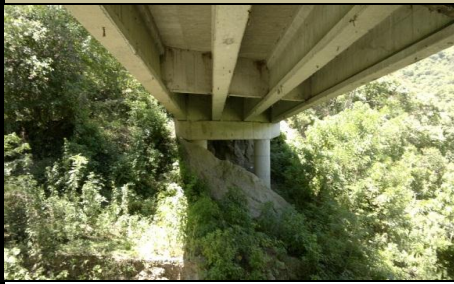
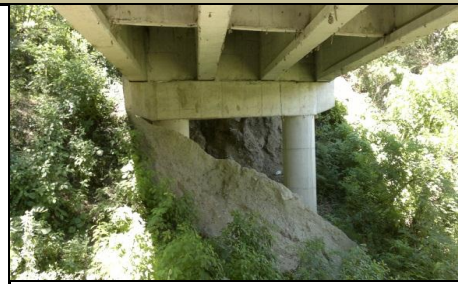
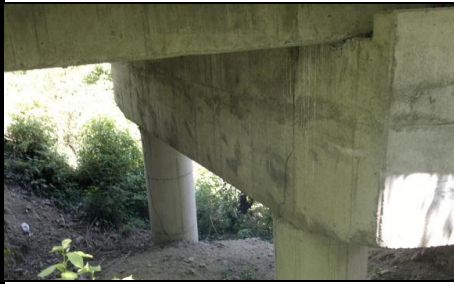
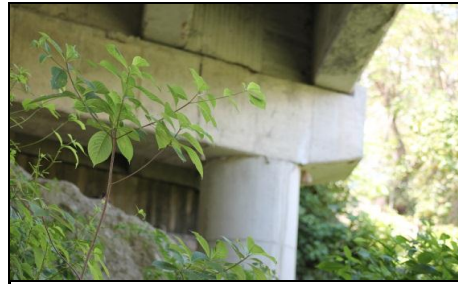
El puente cuenta con una pila central conformada por dos columnas circulares y una viga cabezal común, durante la inspección no se observaron problemas en este componente.

0 SIN DAÑO O DAÑO INSIGNIFICANTE

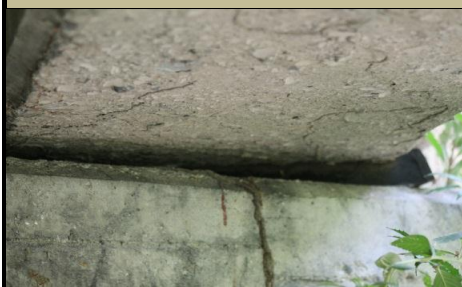
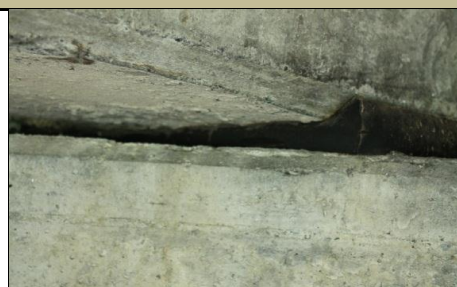
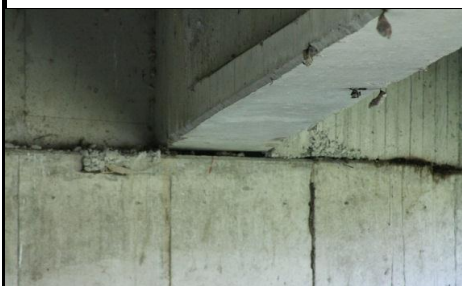
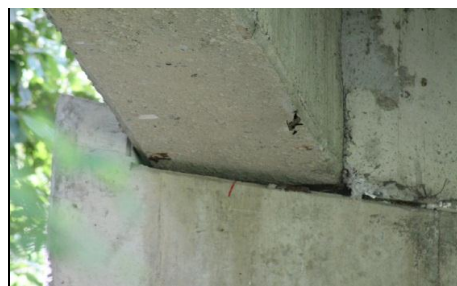
Las vigas del puente se apoyan en los estribos y sobre las pilas centrales en placas de neopreno, en el momento de la inspección no se observaron problemas en el este componente.

0 SIN DAÑO O DAÑO INSIGNIFICANTE

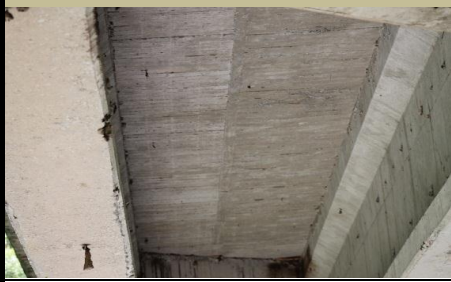
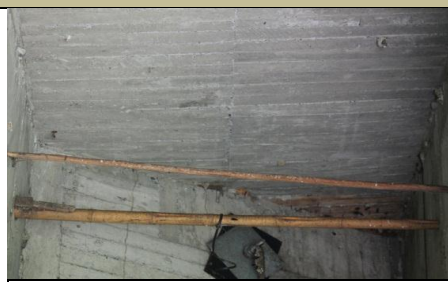
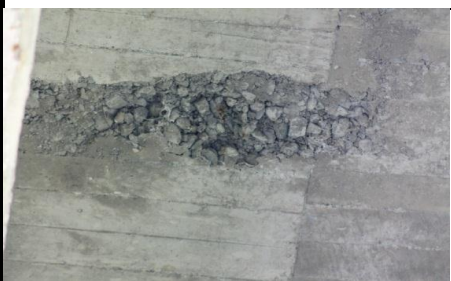
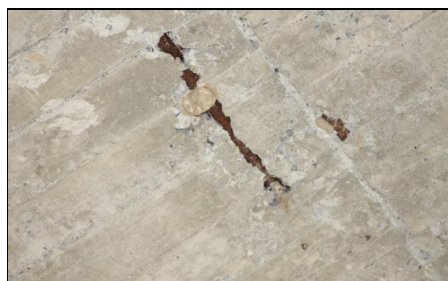
La composición estructural de la losa del puente es en concreto reforzado. Se observan hormigueos con exposición de refuerzo. Se deben realizar labores de reparación en el concreto para evitar la corrosión en el acero.

3 DAÑO SIGNIFICATIVO, REPARACIÓN NECESARIA MUY PRONTO

TIPO	DESCRIPCIÓN	UNIDAD	CANTIDAD	VALOR UNITARIO	VALOR PARCIAL
B	REPARACION DE CONCRETO	M2	1	394.663	394.663
<b>TOTAL INTERVENCIÓN</b>					<b>394.663</b>

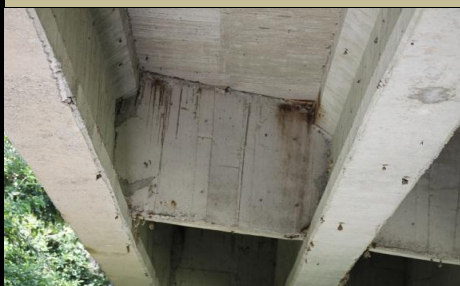
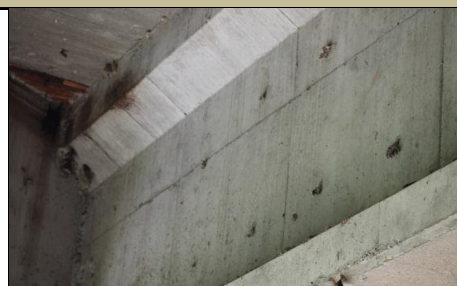
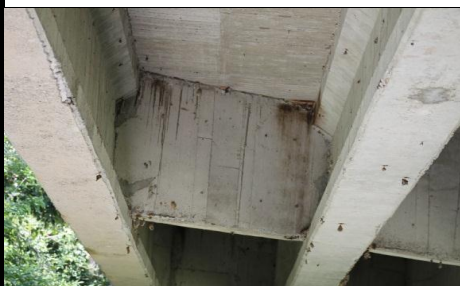
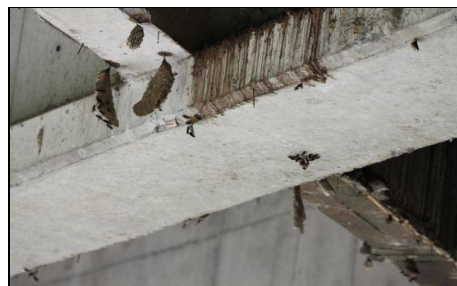
La súper estructura del puente se compone de cuatro vigas en concreto presforzado, durante la inspección no se observaron problemas propios de este componente que afecten la seguridad o estabilidad del puente.

0 SIN DAÑO O DAÑO INSIGNIFICANTE

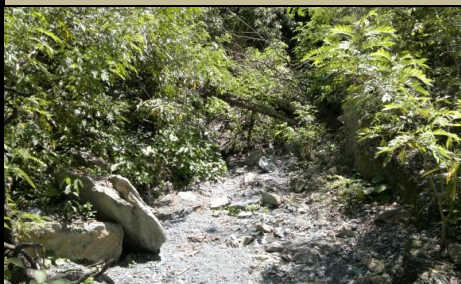
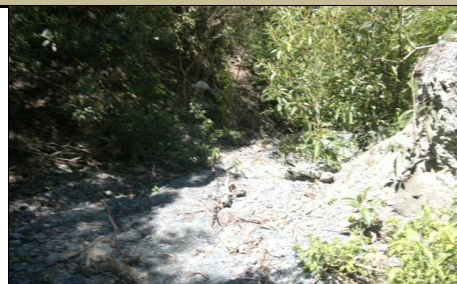
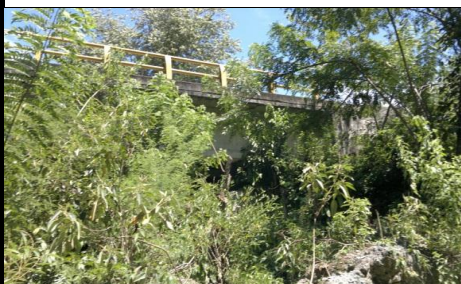
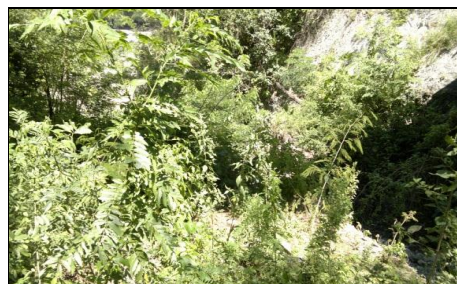
El puente salva la quebrada El Playón. Al momento de la inspección la quebrada se encuentra seca, tampoco se observan problemas generados por el cauce, incluso se observa vegetación en el que fuera el lecho del río. Por tanto no requiere ningún tipo de intervención.

0 SIN DAÑO O DAÑO INSIGNIFICANTE

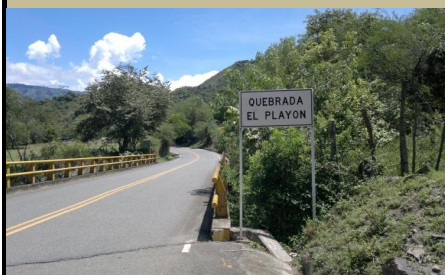
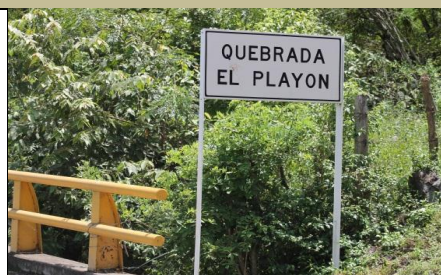
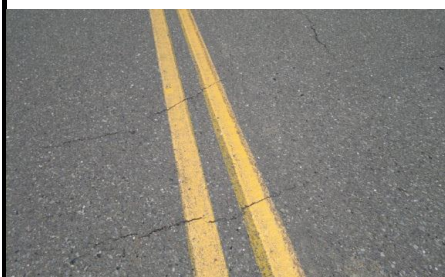
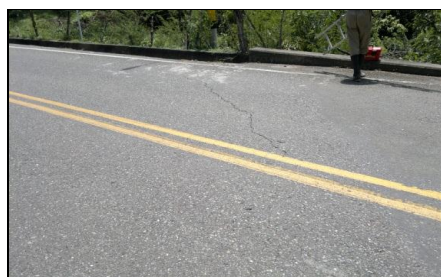
Existen señales con el nombre de la Quebrada, estas se encuentran en buen estado. No existe ninguna tipo de señal vertical preventiva, reglamentaria ni informativa, se recomienda la instalación de señales verticales preventiva de aproximación a "Puente Angosto" y de "Peso Máximo Total Permitido". Al igual que una señal reglamentaria de velocidad máxima en la vía, dichas señales deberán ser instaladas en ambos sentidos de la vía.

1	DAÑO PEQUEÑO PERO REPARACIÓN NO ES NECESARIA (EXCEPTO MANTENIMIENTO MENOR)
---	--

TIPO	DESCRIPCIÓN	UNIDAD	CANTIDAD	VALOR UNITARIO	VALOR PARCIAL
92	COLOCACION SEÑAL	UND	6	158.691	952.146
<b>TOTAL INTERVENCIÓN</b>					<b>952.146</b>

- Se deben realizar la instalación de las señales de transito recomendadas, para mantener el buen nivel de servicio y seguridad de los usuarios de las vía.

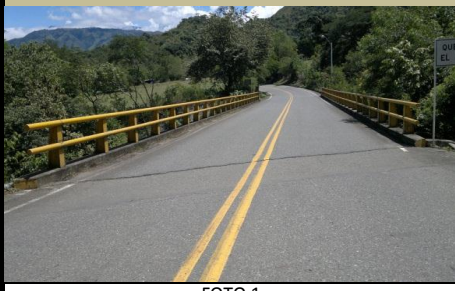
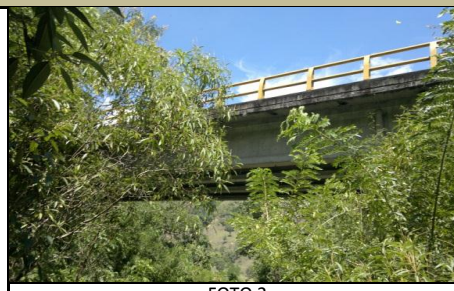
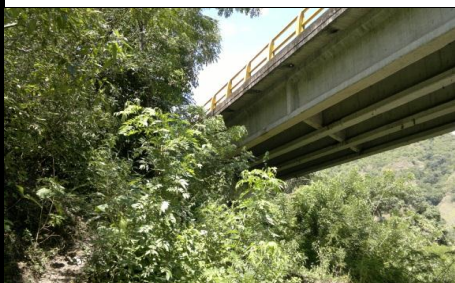
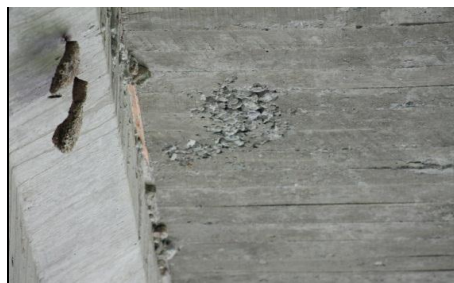
El puente en su componente general se ha calificado como 1, daño pequeño, pero no es necesario reparación (excepto mantenimiento menor). dado que todos los componentes del puente se encuentra en buenas condiciones solo se hace necesario labores de mantenimiento rutinario. Además los componentes del puente como son las vigas y los estribos, son componentes de gran importancia para la estabilidad del puente se encuentran en perfecto estado de funcionalidad.

1 DAÑO PEQUEÑO PERO REPARACIÓN NO ES NECESARIA (EXCEPTO MANTENIMIENTO MENOR)
