**ESTUDIOS DE INSPECCION E INVENTARIO DE PUENTES
DE LA RED NACIONAL DE CARRETERAS
ZONA OCCIDENTE**

**INFORME PUENTE CEBOLLAL 01-25B02-031.00
PR 61+0630
RUTA 25B02 BOLOMBOLO - SANTA FE DE ANTIOQUIA
DEPARTAMENTO DE ANTIOQUIA**

**INFORME PUENTE CEBOLLAL
01-25B02-031.00
REGIONAL 01-ANTIOQUIA
CARRETERA BOLOMBOLO - SANTA FE DE ANTIOQUIA**

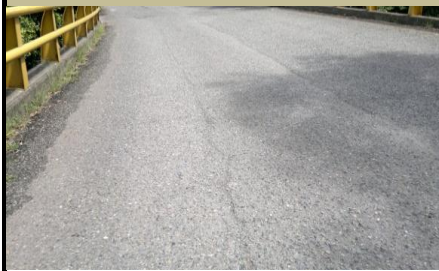
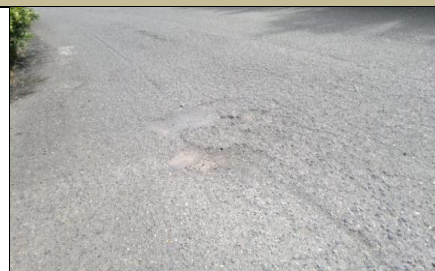
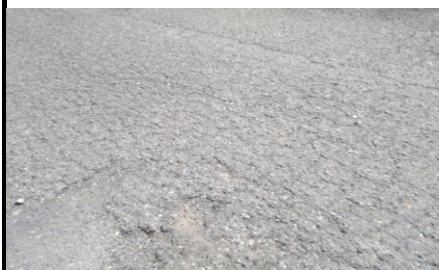
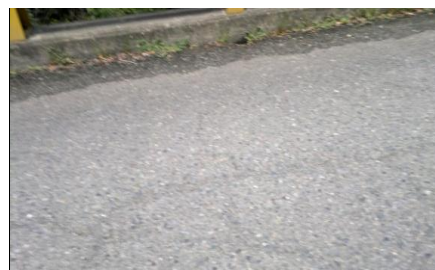
COMPONENTE 1 - SUPERFICIE DEL PUENTE

La superficie de rodadura del puente y la vía es en asfalto, se observa piel de cocodrilo en los accesos uno y dos del puente, algunas fisuras transversales. No se aprecian daños en la zona de losas de aproximación, por tanto su funcionamiento es correcto. Y los drenes se encuentran en buen estado. Se observa deficiencia en la demarcación, se deben mejorar las condiciones de señalización horizontal.

3 DAÑO SIGNIFICATIVO, REPARACIÓN NECESARIA MUY PRONTO

TIPO	DESCRIPCIÓN	UNIDAD	CANTIDAD	VALOR UNITARIO	VALOR PARCIAL
D	REPARACIÓN DE PAVIMENTO DE ASFALTO	M2	90	66.450	5.980.500
27	REPARACION DE DEMARCACION	ML	84	20.716	1.740.144
TOTAL INTERVENCIÓN					7.720.644

- En la superficie de rodadura se observan se observa piel de cocodrilo en los accesos uno y dos del puente, algunas fisuras transversales, se deben realizar labores de reparación para evitar el deterioro progresivo del componente que pueda afectar las condiciones de servicio.

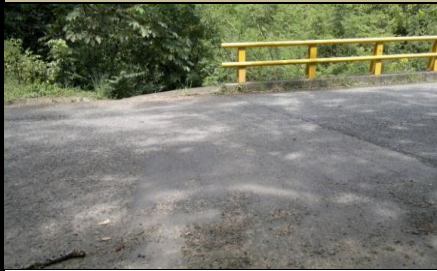
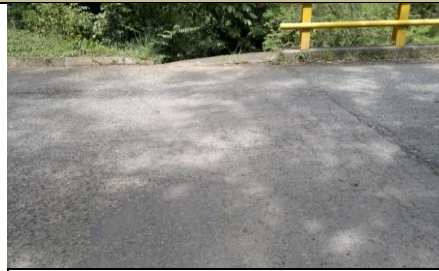
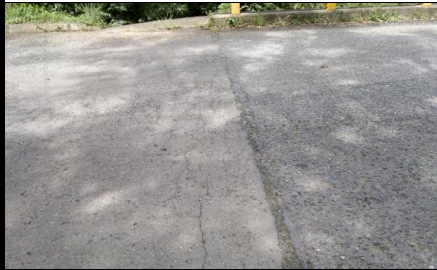
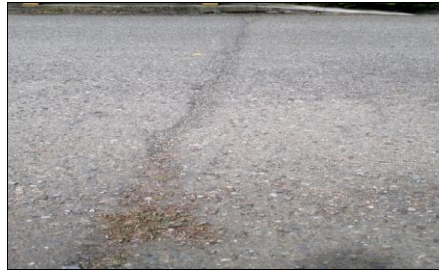
COMPONENTE 2 - JUNTAS DE EXPANSION

No se observan dispositivos de junta, sin embargo se observa hundimiento en el asfalto entre los empalmes de losa y losas de acceso. No se aprecian filtraciones hacia los estribos, por tanto no es necesario su intervención.

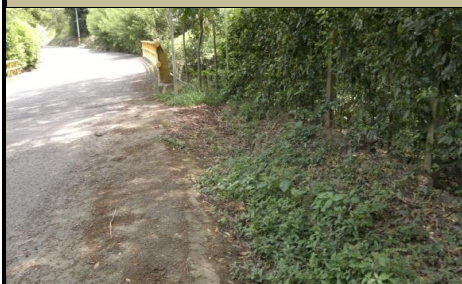
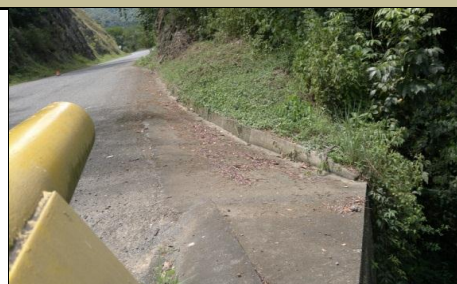
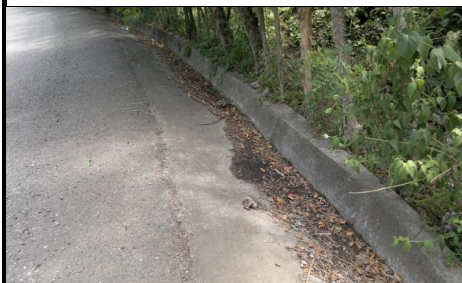
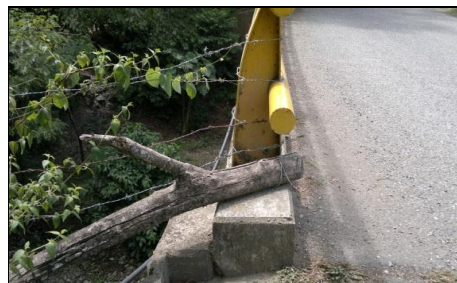
COMPONENTE 5 - CONOS/TALUDES

Se encuentra definidas las pendientes de los taludes desarrollados. Es necesaria la limpieza de cunetas, que permita mejorar el manejo de las aguas de escorrentía provenientes de la superficie del puente y de la vía, para evitar la socavación de los taludes conformados.

TIPO	DESCRIPCIÓN	UNIDAD	CANTIDAD	VALOR UNITARIO	VALOR PARCIAL
10	LIMPIEZA	M2	100	2.686	268.600
TOTAL INTERVENCIÓN					268.600

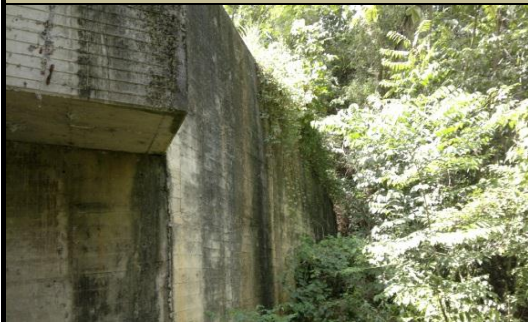
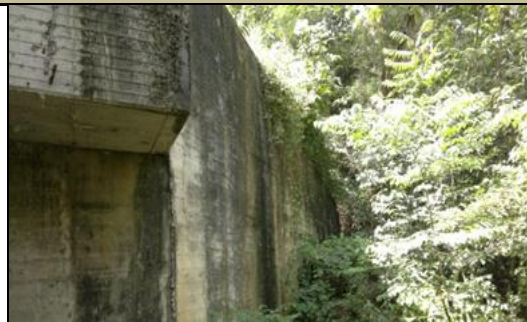
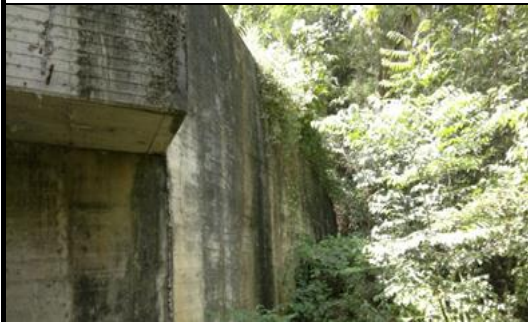
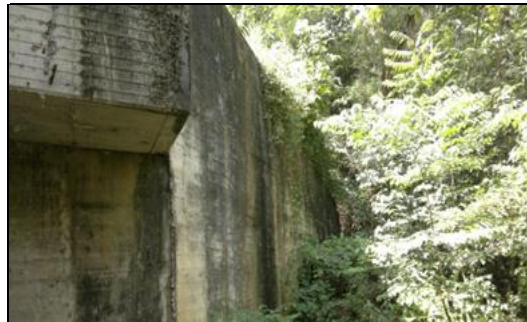
COMPONENTE 6 - ALETAS

El puente cuenta con cuatro aletas en concreto integradas a los estribos que protegen la estructura y dan estabilidad a cada uno de los taludes, no se evidencia ningún tipo de lesión sobre el concreto, se hace necesario labores de limpieza como parte de mantenimiento rutinario.

TIPO	DESCRIPCIÓN	UNIDAD	CANTIDAD	VALOR UNITARIO	VALOR PARCIAL
10	LIMPIEZA	M2	40	10.755	430.200
TOTAL INTERVENCIÓN					430.200

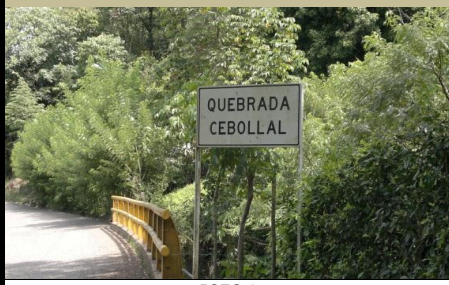
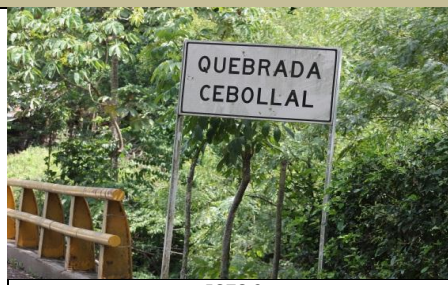
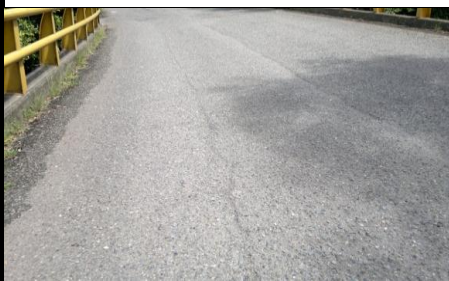
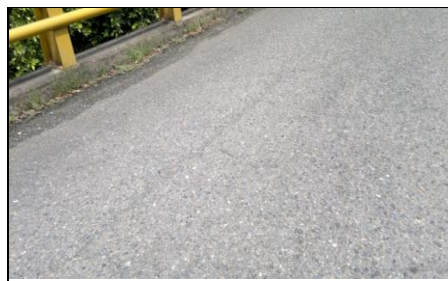
COMPONENTE 16 - OTROS ELEMENTOS

Existe señal con el nombre de la Quebrada, No existe ninguna tipo de señal vertical preventiva, reglamentaria ni informativa, se recomienda la instalación de señales verticales preventiva de aproximación a "Puente Angosto" y de "Peso Máximo Total Permitido". Al igual que una señal reglamentaria de velocidad máxima en la vía, dichas señales deberán ser instaladas en ambos sentidos de la vía.

1 DAÑO PEQUEÑO PERO REPARACIÓN NO ES NECESARIA (EXCEPTO MANTENIMIENTO MENOR)

TIPO	DESCRIPCIÓN	UNIDAD	CANTIDAD	VALOR UNITARIO	VALOR PARCIAL
92	COLOCACION SEÑAL	UND	6	158.691	952.146
TOTAL INTERVENCIÓN					952.146

- Se deben realizar la instalación de las señales de tránsito recomendadas, para mantener el buen nivel de servicio y seguridad de los usuarios de las vía.

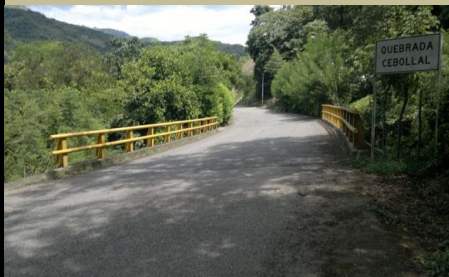
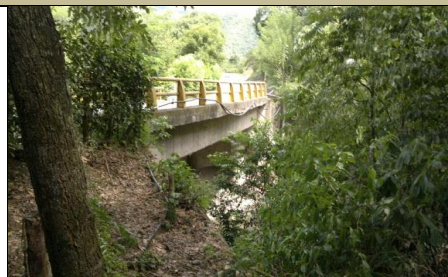
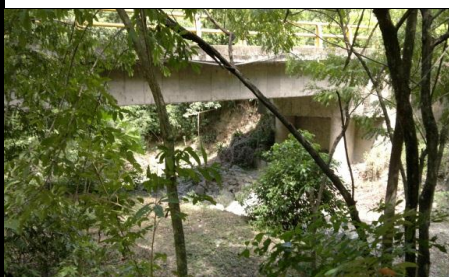
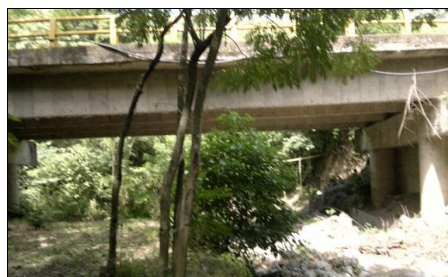
COMPONENTE 17 - PUENTE EN GENERAL

El puente en su componente general se ha calificado como 1, daño pequeño, pero no es necesario reparación (excepto mantenimiento menor). dado que todos los componentes del puente se encuentra en buenas condiciones solo se hace necesario labores de mantenimiento rutinario y reparaciones menores a la superficie. Además los componentes del puente como son las vigas, los estribos y aletas, son componentes de gran importancia para la estabilidad del puente se encuentran en perfecto estado de funcionalidad.

1 DAÑO PEQUEÑO PERO REPARACIÓN NO ES NECESARIA (EXCEPTO MANTENIMIENTO MENOR)
