**ESTUDIOS DE INSPECCION E INVENTARIO DE PUENTES
DE LA RED NACIONAL DE CARRETERAS
ZONA OCCIDENTE**

**INFORME PUENTE CAÑAVERALES 01-25B02-032.00
PR 64+0036
RUTA 25B02 BOLOMBOLO - SANTA FE DE ANTIOQUIA
DEPARTAMENTO DE ANTIOQUIA**

**INFORME PUENTE CAÑAVERALES
01-25B02-032.00
REGIONAL 01-ANTIOQUIA
CARRETERA BOLOMBOLO - SANTA FE DE ANTIOQUIA**

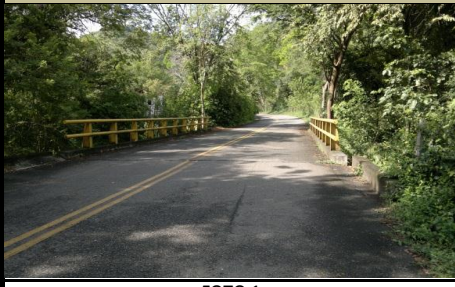
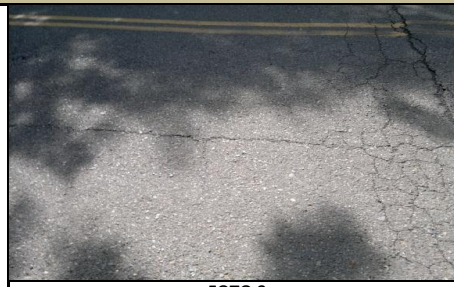
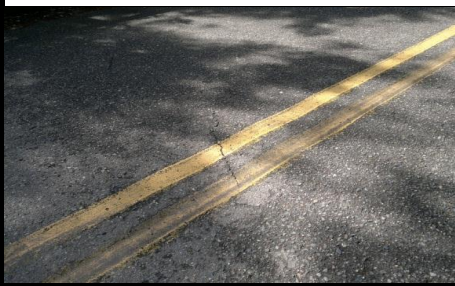
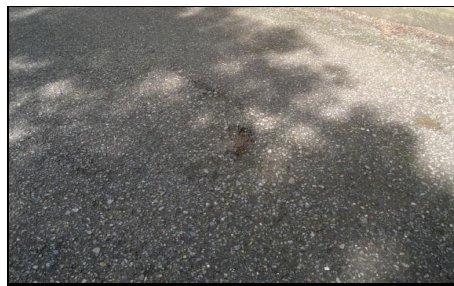
La superficie de rodadura del puente y la vía es en asfalto, se pueden notar fisuras transversales en los empalmes entre losa y losa de acceso, se observan algunos pequeños baches, por lo cual se recomienda la reparación de pavimento de asfalto. No se aprecian daños en la zona de losas de aproximación, por tanto su funcionamiento es correcto. Y los drenes se encuentran en buen estado. Se observa deficiencia en la demarcación, se deben mejorar las condiciones de señalización horizontal.

3 DAÑO SIGNIFICATIVO, REPARACIÓN NECESARIA MUY PRONTO

TIPO	DESCRIPCIÓN	UNIDAD	CANTIDAD	VALOR UNITARIO	VALOR PARCIAL
D	REPARACIÓN DE PAVIMENTO DE ASFALTO	M2	40	66.450	2.658.000
27	REPARACION DE DEMARCACION	ML	88	20.716	1.823.008
TOTAL INTERVENCIÓN					4.481.008

- Se hace necesario realizar labores de reparación a la carpeta asfáltica, para evitar el deterioro progresivo de la carpeta y a su vez el nivel de servicio de la vía, se deben realizar bacheos puntuales a las zonas afectadas.

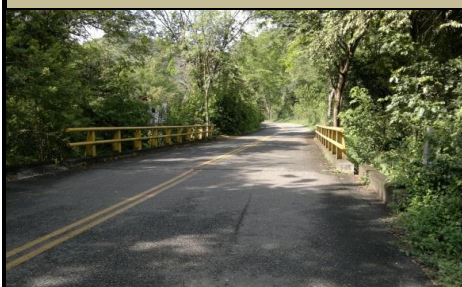
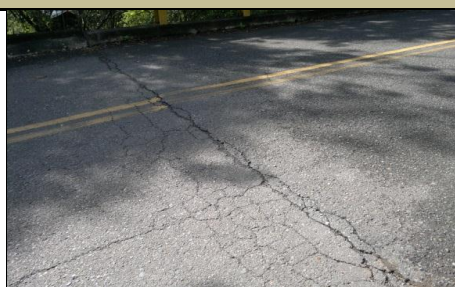
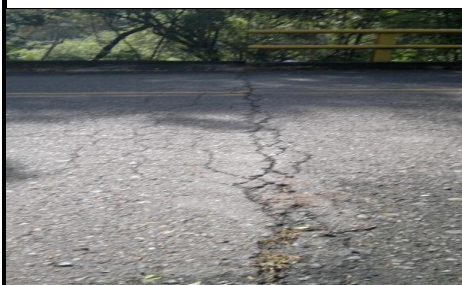
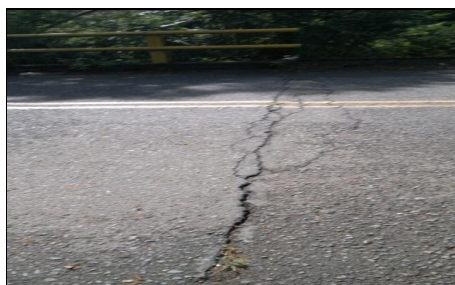
No se observa dispositivo de junta de expansión, si esta existe se encuentra debajo de la carpeta asfáltica. Sin embargo se evidencian filtraciones de agua a través de estas juntas a los estribos lo que permite intuir que el material que se encuentra debajo de la carpeta asfáltica no está funcionando adecuadamente. Se observa en la superficie del puente, grietas pronunciadas en toda la longitud del ancho del mismo en el respectivo lugar de las juntas, con desintegración del asfalto en dichas zonas. Por lo tanto, se recomienda el cambio de junta a una de goma asfáltica.

3 DAÑO SIGNIFICATIVO, REPARACIÓN NECESARIA MUY PRONTO

TIPO	DESCRIPCIÓN	UNIDAD	CANTIDAD	VALOR UNITARIO	VALOR PARCIAL
C	CAMBIO A JUNTA DE GOMA ASFÁLTICA	ML	18	712.894	12.832.092
TOTAL INTERVENCIÓN					12.832.092

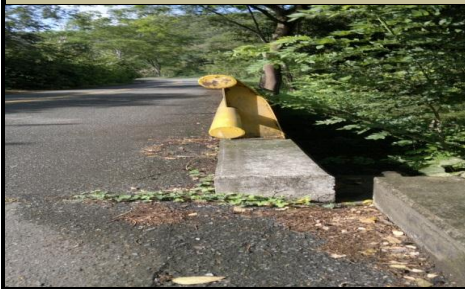
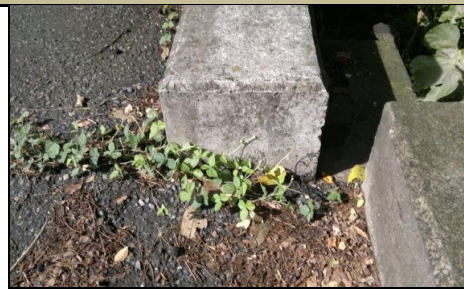
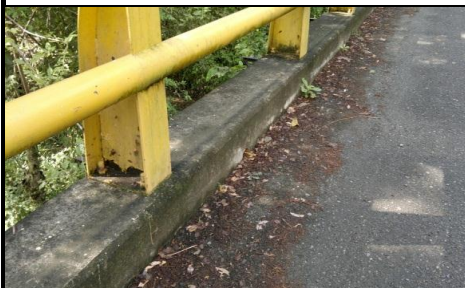
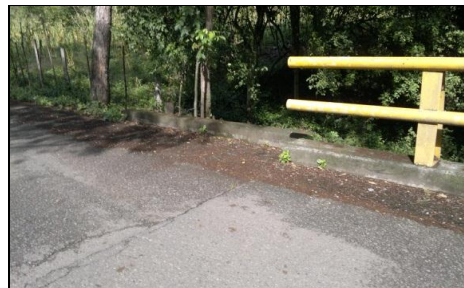
En el puente no existen andenes peatonales, los bordillos son rectangulares en concreto reforzado, sobre estos se anclan las barandas metálicas del puente por medio de pernos, en el momento de la inspección no se observaron problemas en este componente.

0 SIN DAÑO O DAÑO INSIGNIFICANTE

TIPO	DESCRIPCIÓN	UNIDAD	CANTIDAD	VALOR UNITARIO	VALOR PARCIAL
10	LIMPIEZA	ML	42	2.294	96.348
34	PINTURA DE CONCRETO	ML	42	15.455	649.110
TOTAL INTERVENCIÓN					745.458

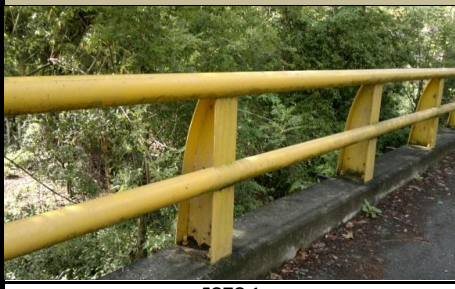
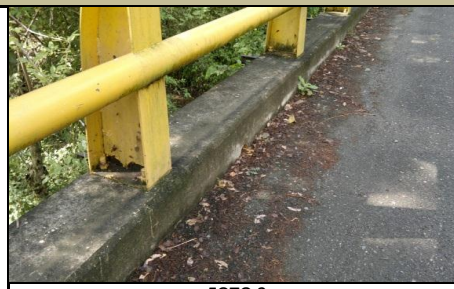
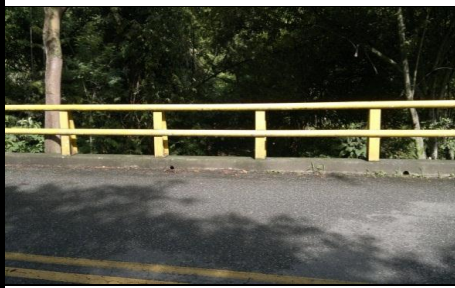
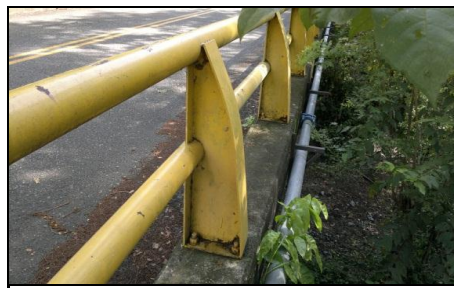
Las barandas del puente son elementos metálicos constituidos de pilastras y dos filas de tubería metálica de diámetro 4", durante la inspección no se observaron problemas en este componente. Se recomienda labores de pintura en las bases de las pilas.

0 SIN DAÑO O DAÑO INSIGNIFICANTE

TIPO	DESCRIPCIÓN	UNIDAD	CANTIDAD	VALOR UNITARIO	VALOR PARCIAL
10	LIMPIEZA	ML	42	4.516	189.672
40	PINTURA DE ACERO	ML	42	25.784	1.082.928
TOTAL INTERVENCIÓN					1.272.600

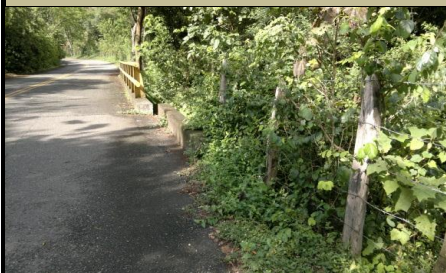
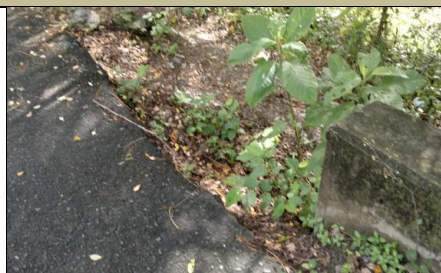
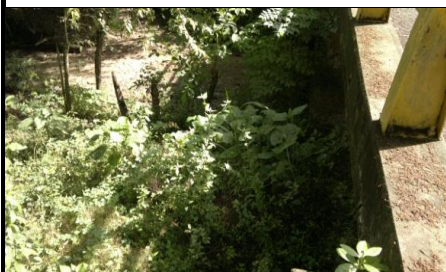
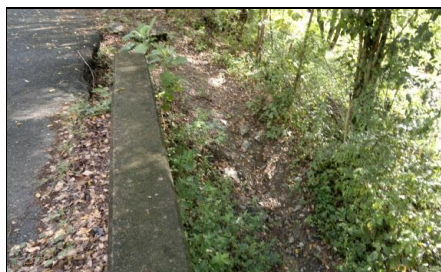
No se encuentra bien definidas las pendientes de los taludes desarrollados, estas se presentan llenas de vegetacion. Es necesaria la construcción de cunetas en el costado derecho acceso dos, que permita manejar las aguas de escorrentía provenientes de la superficie del puente, para evitar la socavación de los taludes conformados, además se debe conformar al superficie de los taludes con grama o materia vegetal para evitar las erosión por agua escorrentía.

3 DAÑO SIGNIFICATIVO, REPARACIÓN NECESARIA MUY PRONTO

TIPO	DESCRIPCIÓN	UNIDAD	CANTIDAD	VALOR UNITARIO	VALOR PARCIAL
D	CONSTRUCCION DE CUNETAS	ML	20	126.480	2.529.600
10	LIMPIEZA	M2	40	2.686	107.440
TOTAL INTERVENCIÓN					2.637.040

- Se deben construir cunetas para evitar las socavación de los conos del puente al igual que la limpieza de material vegetal.
 - Se deben realizar la instalación de las señales de tránsito recomendadas, para mantener el buen nivel de servicio y seguridad de los operarios de la vía.

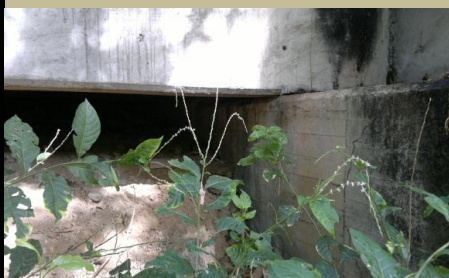
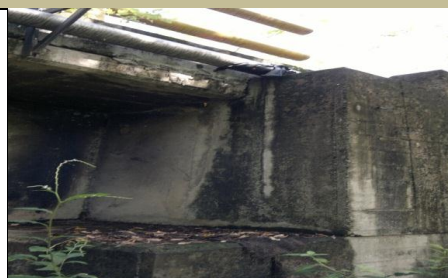
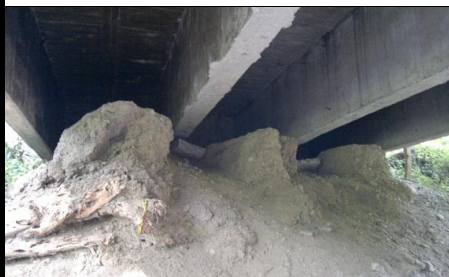
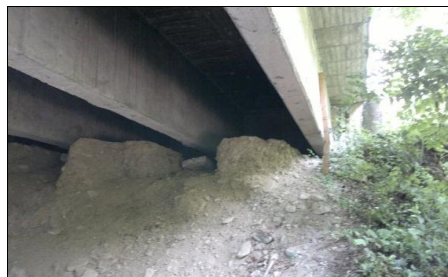
El puente presenta estribos solidos enterrados, el concreto se encuentra en buen estado, se observan suciedades por lavado diferencial, por filtraciones de agua escorrentía a través de las juntas de expansión del puente. Se hace necesaria la limpieza de los estribos después de la debida intervención de las juntas. No se aprecian problemas sobre el concreto.

0 SIN DAÑO O DAÑO INSIGNIFICANTE

TIPO	DESCRIPCIÓN	UNIDAD	CANTIDAD	VALOR UNITARIO	VALOR PARCIAL
10	LIMPIEZA	M2	20	11.699	233.980
TOTAL INTERVENCIÓN					233.980

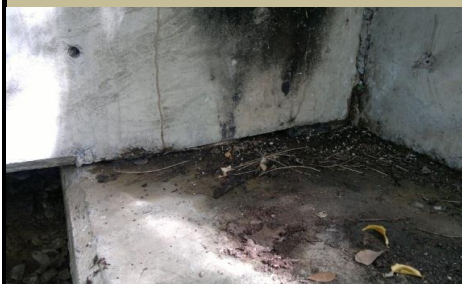
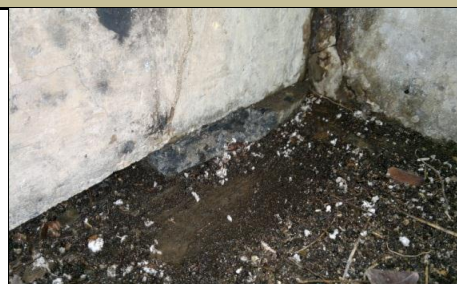
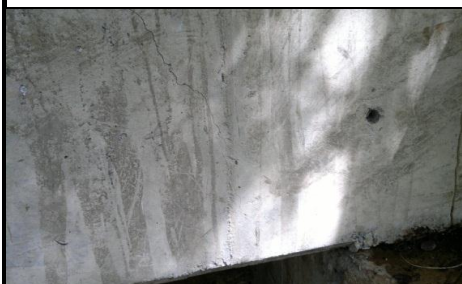
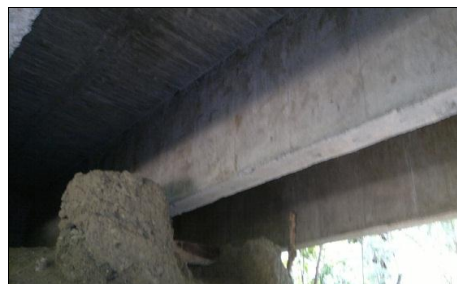
Vigas simplemente apoyadas en ambos extremos sobre placas de neopreno, en general se observan en buen estado, se observa acumulación de residuos orgánicos cerca de los apoyos visibles en el momento de la inspección, se hace necesario labores de limpieza y evitar las filtraciones de agua por las juntas de expansión.

0 SIN DAÑO O DAÑO INSIGNIFICANTE

TIPO	DESCRIPCIÓN	UNIDAD	CANTIDAD	VALOR UNITARIO	VALOR PARCIAL
10	LIMPIEZA	UND	3,0	31.191	93.573
TOTAL INTERVENCIÓN					93.573

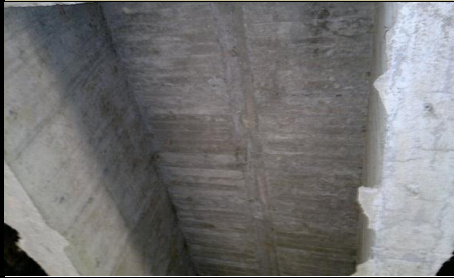
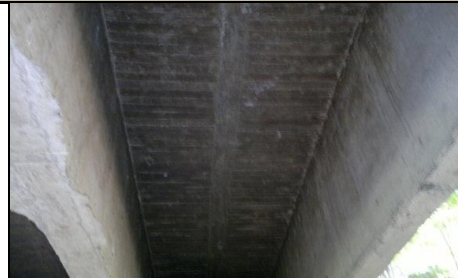
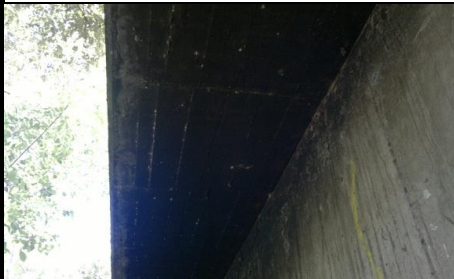
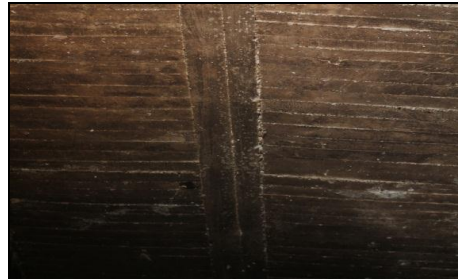
La composición estructural de la losa del puente es en concreto. En el momento de la inspección no se observaron problemas en este componente.

0 SIN DAÑO O DAÑO INSIGNIFICANTE

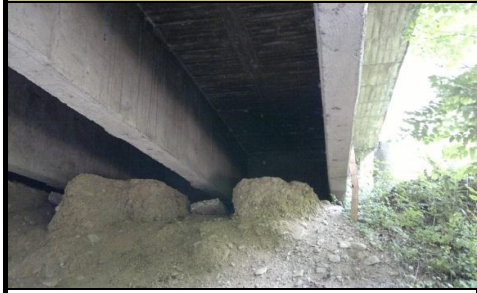
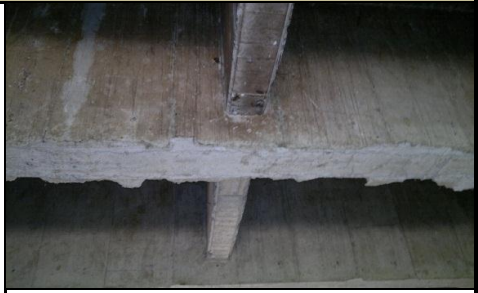
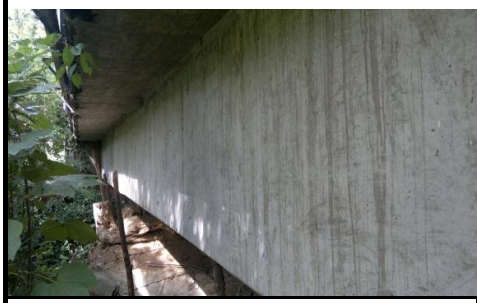
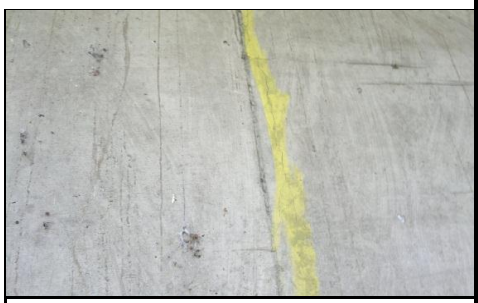
La súper estructura del puente se compone de cuatro vigas en concreto reforzado, las vigas V1-V2-V3-V4 presentan pequeñas fisuras de cortante y flexión, con espesor igual a 0,3 mm. Se debe realizar labores de intervención con sello de fisuras para evitar el ingreso de agentes internos al concreto que afecten el acero de refuerzo.

3	DAÑO SIGNIFICATIVO, REPARACIÓN NECESARIA MUY PRONTO
---	---

TIPO	DESCRIPCIÓN	UNIDAD	CANTIDAD	VALOR UNITARIO	VALOR PARCIAL
D	INYECCION DE GRIETAS	ML	25	537.554	13.438.850
TOTAL INTERVENCIÓN					13.438.850

- Existen fisuras importantes en las vigas lo que podría estar mostrando fatiga estructural en el elemento, se deben reparar y realizar seguimiento para determinar la causa de dicho problema y solucionarlo de la manera debida.

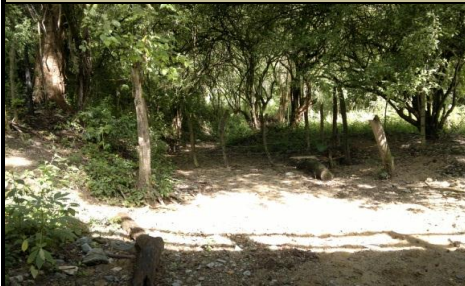
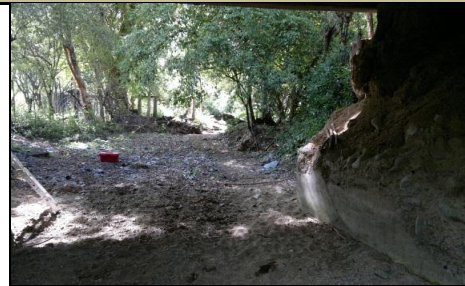
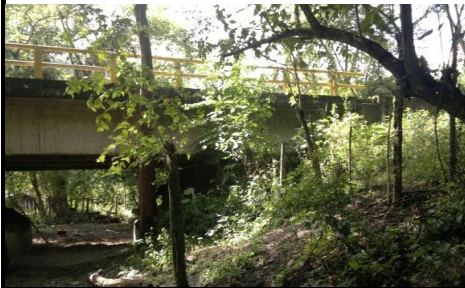
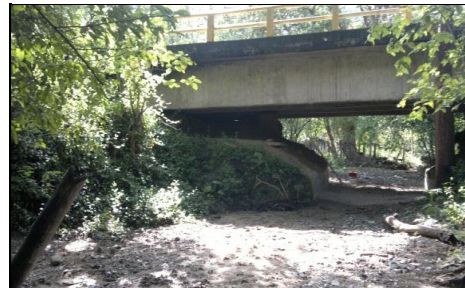
El puente en estudio salva la quebrada cañaverales. En el momento de la inspección no se observaron problemas generados por el cauce, se puede ver que la quebrada esta seca.

0 SIN DAÑO O DAÑO INSIGNIFICANTE

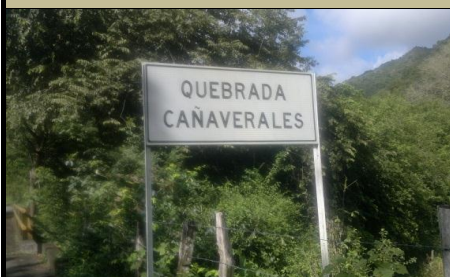
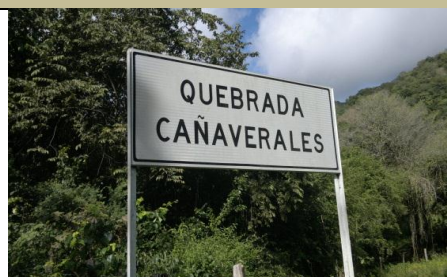
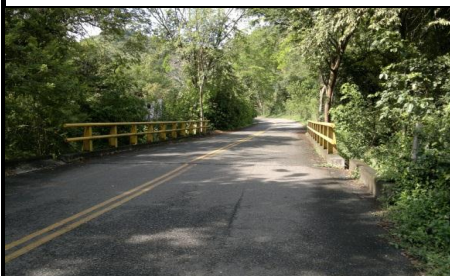
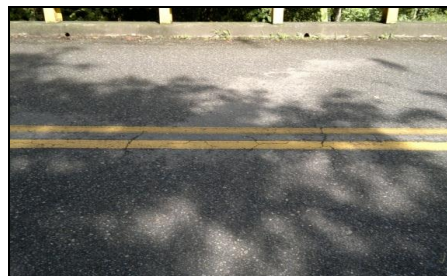
Existe señal con el nombre de la Quebrada en buen estado, no existe ninguna tipo de señal vertical preventiva, reglamentaria ni informativa, se recomienda la instalación de señales verticales preventiva de aproximación a "Puente Angosto" y de "Peso Máximo Total Permitido". Al igual que una señal reglamentaria de velocidad máxima en la vía, dichas señales deberán ser instaladas en ambos sentidos de la vía.

1 DAÑO PEQUEÑO PERO REPARACIÓN NO ES NECESARIA (EXCEPTO MANTENIMIENTO MENOR)

TIPO	DESCRIPCIÓN	UNIDAD	CANTIDAD	VALOR UNITARIO	VALOR PARCIAL
92	COLOCACION SEÑAL	UND	6	158.691	952.146
TOTAL INTERVENCIÓN					952.146

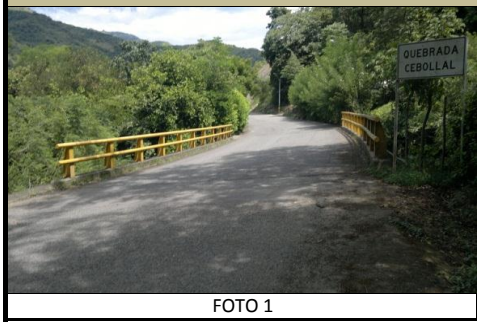
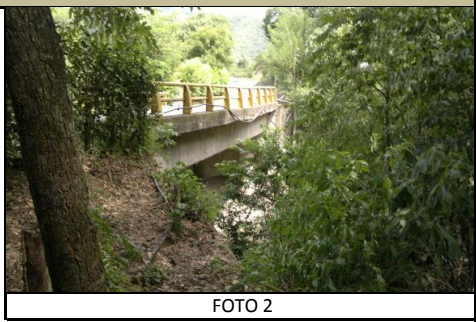
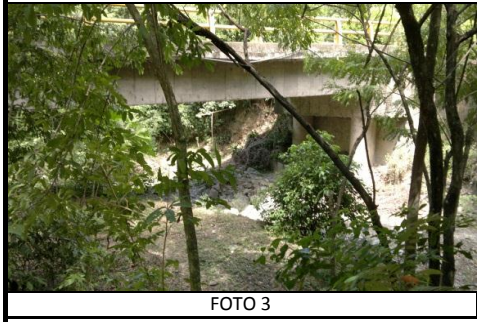
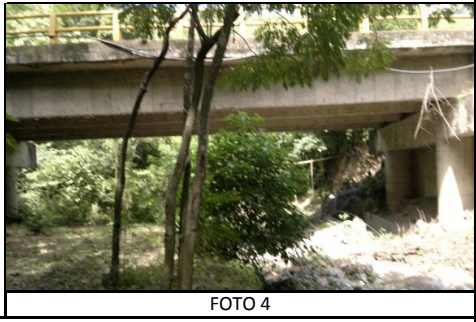
El puente en su componente general se ha calificado como 3, Daño significativo, reparación necesaria muy pronto. Dado que algunos componentes del puente como son la superficie de rodadura, juntas de expansión, conos y las vigas, se encuentran con algunos daños de consideración y requieren pronta intervención, ya que el deterioro progresivo en estos elementos afecta la estabilidad del mismo.

3 DAÑO SIGNIFICATIVO, REPARACIÓN NECESARIA MUY PRONTO
