**ESTUDIOS DE INSPECCION E INVENTARIO DE PUENTES
DE LA RED NACIONAL DE CARRETERAS
ZONA OCCIDENTE**

**INFORME PUENTE QUEBRADA LA USA 01-25B02-033.00
PR 66+0440
RUTA 25B02 BOLOMBOLO - SANTA FE DE ANTIOQUIA
DEPARTAMENTO DE ANTIOQUIA**

**INFORME PUENTE QUEBRADA LA USA
01-25B02-033.00
REGIONAL 01 - ANTIOQUIA
CARRETERA BOLOMBOLO - SANTA FE DE ANTIOQUIA**

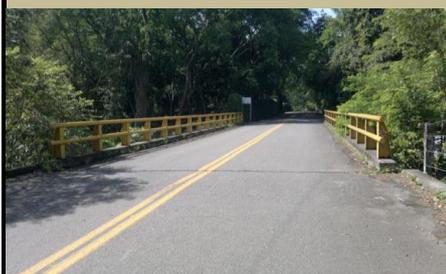
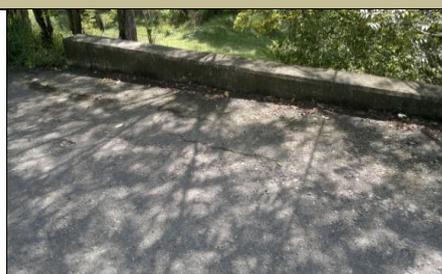
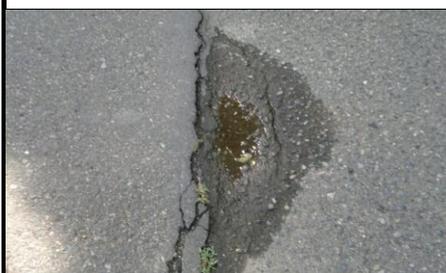
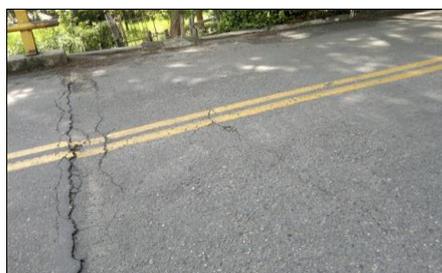
La superficie de rodadura del puente es en asfalto. El estado general del elemento es bueno, sin embargo, se observan pérdidas mínimas de material en los AC1 y AC2, específicamente en la zona de las juntas de expansión. Las losas de aproximación se encuentran cubiertas por las capas de asfalto que componen la vía de acceso al puente. El sistema de drenaje presenta algunos inconvenientes, ya que los drenes algunos de los drenes se encuentran taponados con residuos vegetales. De acuerdo a lo anterior, se recomienda el bacheo asfáltico en las zonas afectadas, la limpieza de los drenes y la restauración de las líneas de demarcación en los extremos de la calzada.

2 ALGÚN DAÑO, REPARACIÓN NECESARIA CUANDO SE PRESENTE LA OCASIÓN. EL COMPONENTE FUNCIONA COMO SE DISEÑÓ

TIPO	DESCRIPCIÓN	UNIDAD	CANTIDAD	VALOR UNITARIO	VALOR PARCIAL
10	LIMPIEZA DE DRENES	UND	18	2.234	40.212
20	BACHEO DE CARPETA ASFALTICA	M2	60	38.467	2.308.020
27	REPARACION DE DEMARCACION	ML	62	20.716	1.284.392
TOTAL INTERVENCIÓN					3.632.624

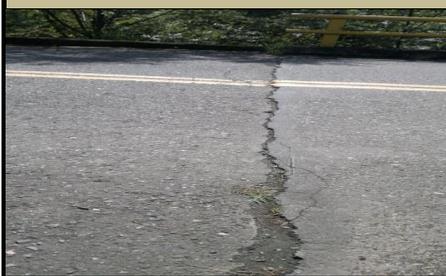
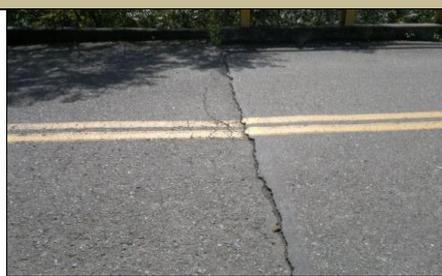
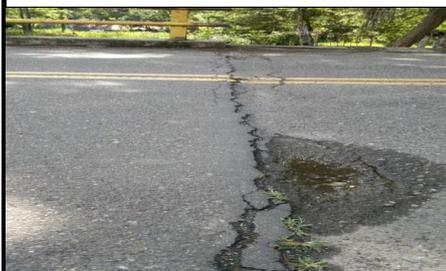
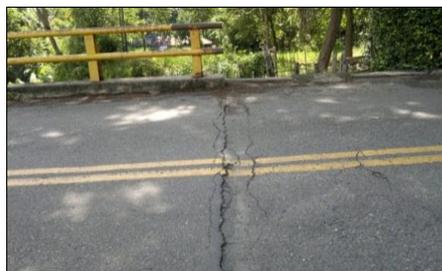
El dispositivo de junta de expansión no fue posible identificarlo. No obstante, no se observaron problemas hacia la subestructura del puente por la ausencia de estos elementos, por lo que no se requiere ningún tipo de intervención en el componente.

0 SIN DAÑO O DAÑO INSIGNIFICANTE

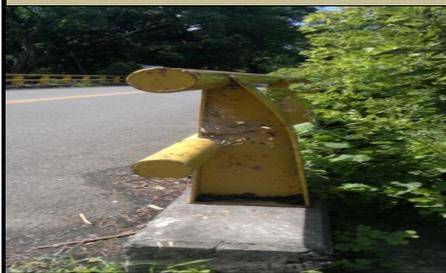
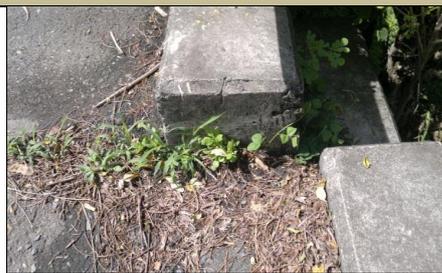
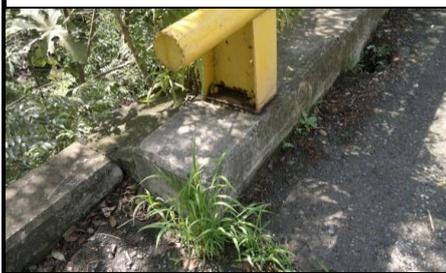
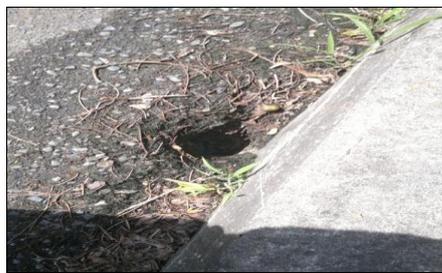
El puente no posee andenes. Se observan bordillos de concreto en ambos costados, los cuales presentan un estado general bueno. Sin embargo, se recomienda una limpieza general y posterior aplicación de pintura de concreto en el componente.

0 SIN DAÑO O DAÑO INSIGNIFICANTE

TIPO	DESCRIPCIÓN	UNIDAD	CANTIDAD	VALOR UNITARIO	VALOR PARCIAL
10	LIMPIEZA	ML	186	2.294	426.684
34	PINTURA DE CONCRETO	ML	186	15.455	2.874.630
TOTAL INTERVENCIÓN					3.301.314

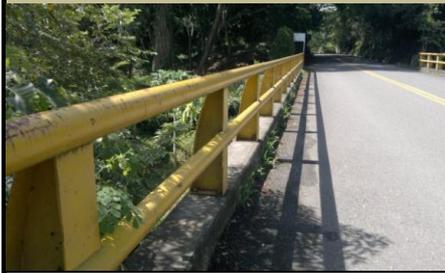
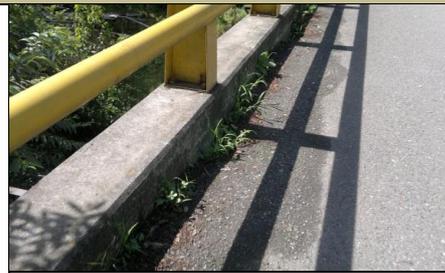
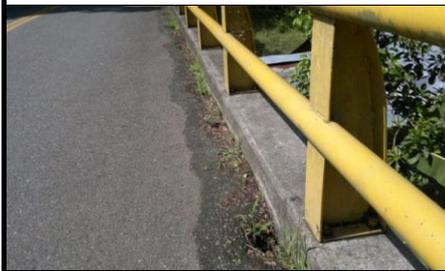
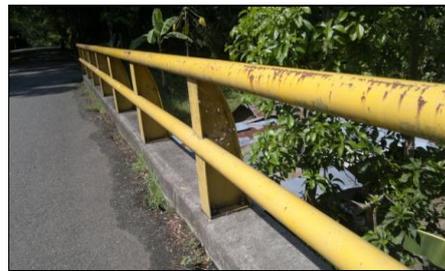
Las barandas del puente están compuestas por pasamanos metálicos sobre pilastras metálicas. El estado general de los elementos es bueno, no obstante, se observan pérdidas de pintura en algunos sectores. Por lo tanto, como parte del mantenimiento rutinario del puente, se recomienda la limpieza y aplicación del pintura de acero en el componente.

0 SIN DAÑO O DAÑO INSIGNIFICANTE

TIPO	DESCRIPCIÓN	UNIDAD	CANTIDAD	VALOR UNITARIO	VALOR PARCIAL
10	LIMPIEZA	ML	62	4.516	279.992
40	PINTURA DE ACERO	ML	62	25.784	1.598.608
TOTAL INTERVENCIÓN					1.878.600

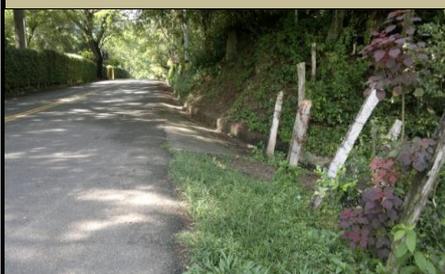
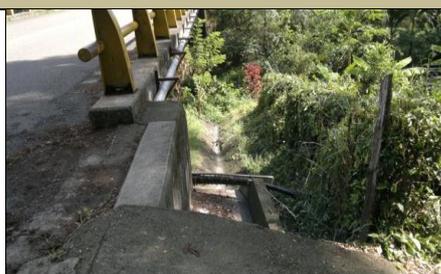
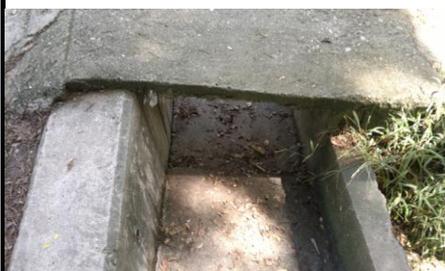
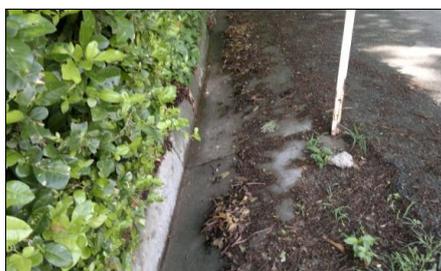
Existe desarrollo de taludes en los cuatro costados del puente, estos se conforman en los accesos y se conectan en forma directa con el terreno natural. Se presenta socavación en el cono izquierdo del AC1. Dado lo anterior, se recomienda la protección de conos y taludes, así como la prolongación de la cuneta del costado izquierdo en el AC1.

3 DAÑO SIGNIFICATIVO, REPARACIÓN NECESARIA MUY PRONTO

TIPO	DESCRIPCIÓN	UNIDAD	CANTIDAD	VALOR UNITARIO	VALOR PARCIAL
D	CONSTRUCCION DE CUNETAS	ML	20	126.480	2.529.600
52	PROTECCION DE CONOS Y TALUDES	M2	40	59.079	2.363.160
TOTAL INTERVENCIÓN					4.892.760

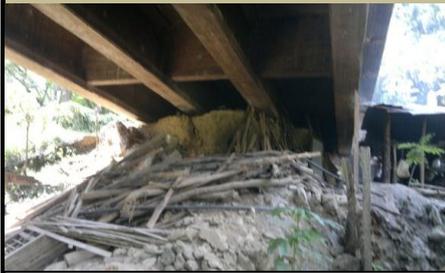
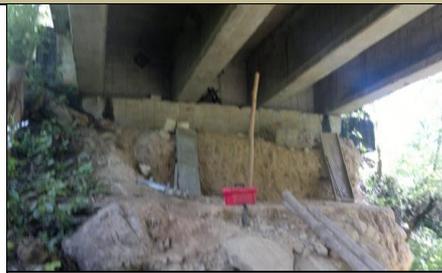
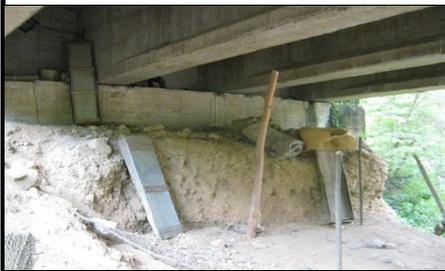
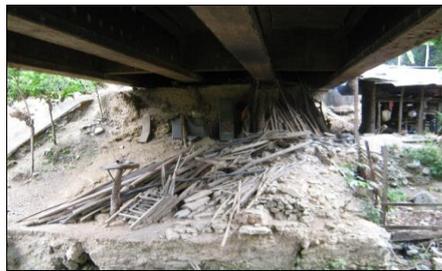
Estribos enterrados sólidos en concreto reforzado. El estado general de los elementos es bueno, por lo que no se requiere ninguna intervención en el componente.

0 SIN DAÑO O DAÑO INSIGNIFICANTE

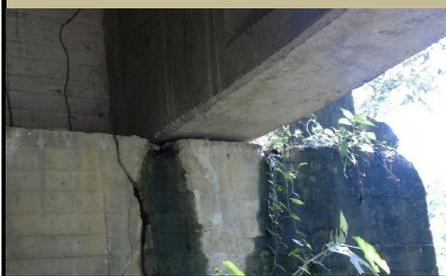
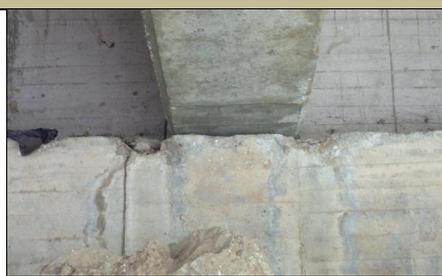
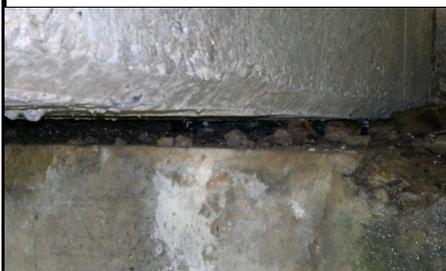
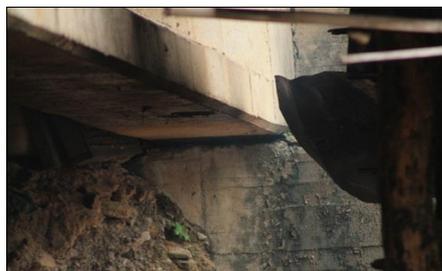
Los apoyos fijos sobre los estribos corresponden a placas de neopreno. El estado general del componente es bueno, pues no se observan elementos aplastados ni fuera de su posición correcta. Sin embargo, se recomienda una limpieza generalizada como parte del mantenimiento rutinario del puente.

0 SIN DAÑO O DAÑO INSIGNIFICANTE

TIPO	DESCRIPCIÓN	UNIDAD	CANTIDAD	VALOR UNITARIO	VALOR PARCIAL
10	LIMPIEZA	UND	8	31.191	249.528
TOTAL INTERVENCIÓN					249.528

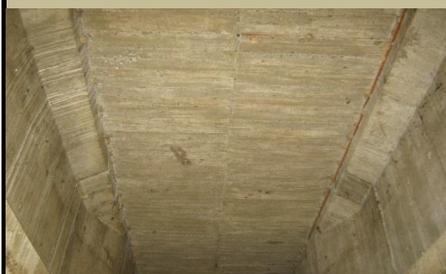
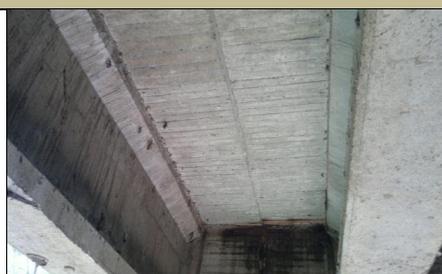
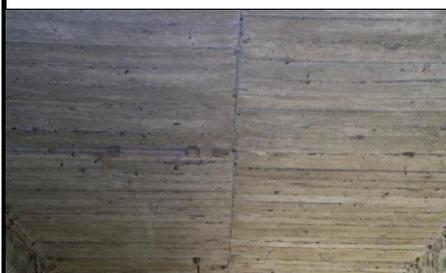
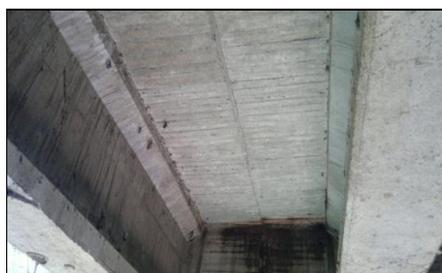
Losa en concreto reforzado. El estado general del elemento es bueno, ya que no se observan fisura, pérdidas de concreto ni humedades. Por lo anterior, no se requiere ningún tipo de intervención en el elemento.

0 SIN DAÑO O DAÑO INSIGNIFICANTE

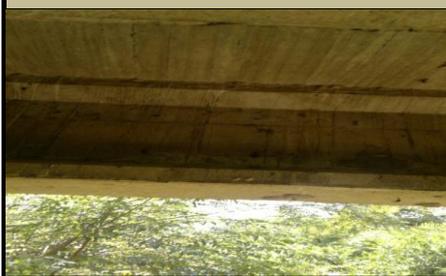
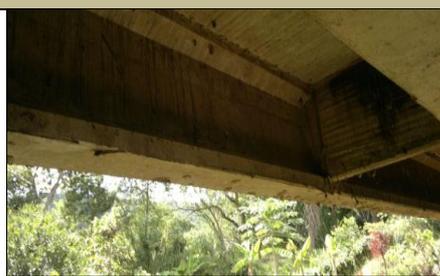
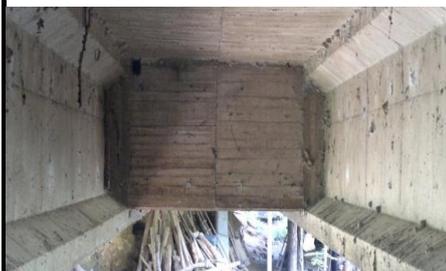
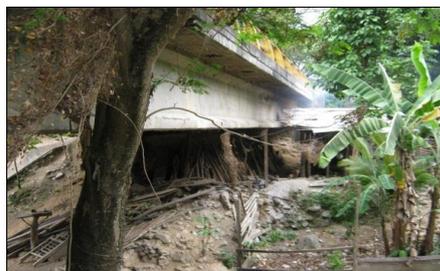
El puente cuenta con cuatro vigas simplemente apoyadas con sección transversal constante en concreto preesforzado in situ. No se presentan daño significativos en los elementos, no obstante se recomienda una limpieza general del componente como parte del mantenimiento rutinario del puente.

0 SIN DAÑO O DAÑO INSIGNIFICANTE

TIPO	DESCRIPCIÓN	UNIDAD	CANTIDAD	VALOR UNITARIO	VALOR PARCIAL
10	LIMPIEZA	ML	372	21.604	8.036.688
TOTAL INTERVENCIÓN					8.036.688

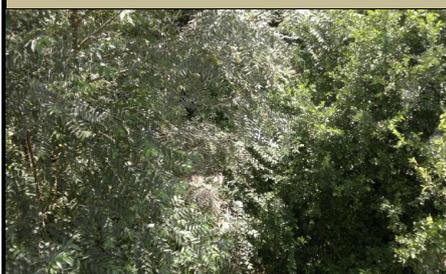
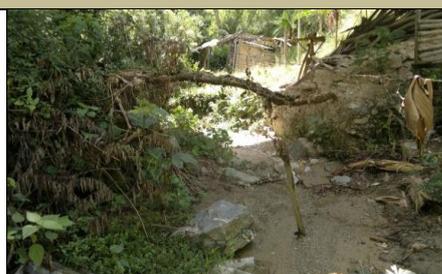
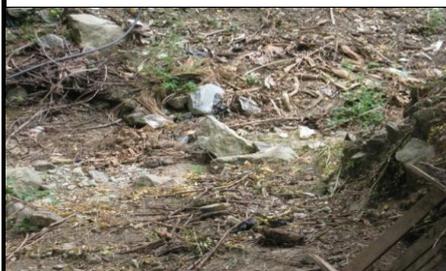
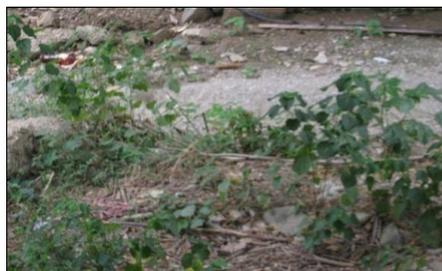
El puente cruza una pequeña quebrada denominada La Usa, como se puede observar en las imagenes, el cuerpo de agua está totalmente seco, por lo que no se presenta ningún tipo de daño ocasionado por este componente a la subestructura del puente.

0 SIN DAÑO O DAÑO INSIGNIFICANTE

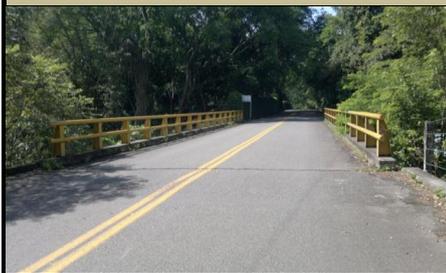
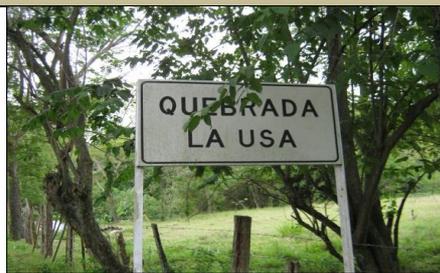
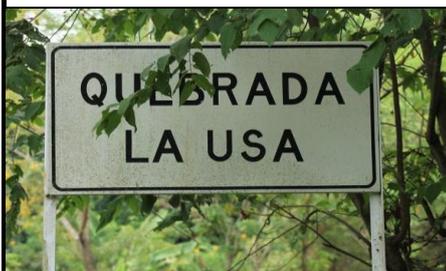
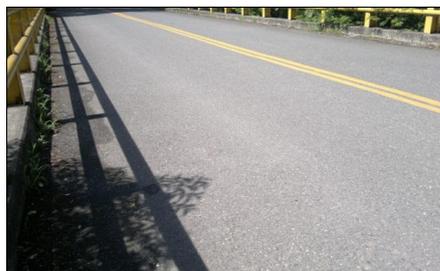
Durante la inspección sólo se observó señal vertical con la identificación del puente en uno de los sentidos de la vía. Como parte del mantenimiento rutinario del puente, se requiere la instalación de esta misma señal en el otro sentido; adicionalmente, la colocación en los dos sentidos de la vía de las siguientes señales: velocidad máxima, proximidad del puente sobre la vía y carga máxima soportada por la estructura.

1	DAÑO PEQUEÑO PERO REPARACIÓN NO ES NECESARIA (EXCEPTO MANTENIMIENTO MENOR)
---	--

TIPO	DESCRIPCIÓN	UNIDAD	CANTIDAD	VALOR UNITARIO	VALOR PARCIAL
92	COLOCACION SEÑAL	UND	7	158.691	1.110.837
TOTAL INTERVENCIÓN					1.110.837

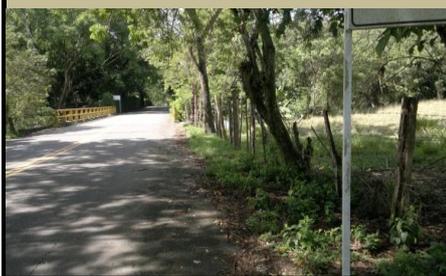
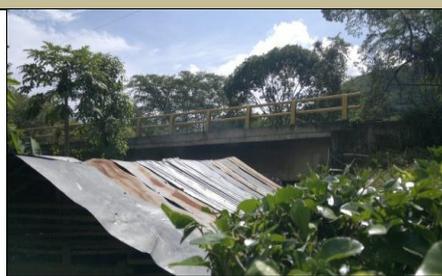
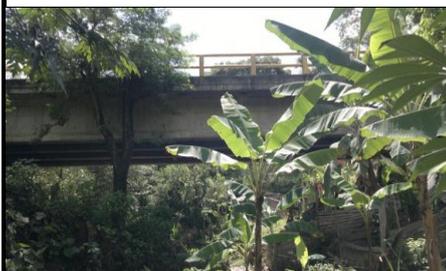
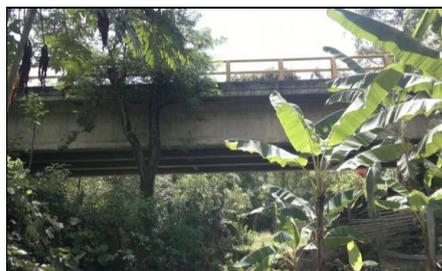
El puente en su componente general se ha calificado como 1, daño pequeño, pero reparación no es necesaria (excepto mantenimiento menor), dado que la mayoría de sus componentes sólo necesitan actividades de mantenimiento rutinario o se encuentran en buenas condiciones y no requieren ninguna intervención, exceptuando el componente conos/taludes, que fue calificado como 3. Sin embargo, los daños evidenciados en este elemento no comprometen la integridad global del puente.

1 DAÑO PEQUEÑO PERO REPARACIÓN NO ES NECESARIA (EXCEPTO MANTENIMIENTO MENOR)
