**ESTUDIOS DE INSPECCION E INVENTARIO DE PUENTES
DE LA RED NACIONAL DE CARRETERAS
ZONA OCCIDENTE**

**INFORME PUENTE QUEBRADA LA JUANES 01-25B02-034.00
PR 67+0550
RUTA 25B02 BOLOMBOLO - SANTA FE DE ANTIOQUIA
DEPARTAMENTO DE ANTIOQUIA**

**INFORME PUENTE QUEBRADA LA JUANES
01-25B02-034.00
REGIONAL 01 - ANTIOQUIA
CARRETERA BOLOMBOLO - SANTA FE DE ANTIOQUIA**

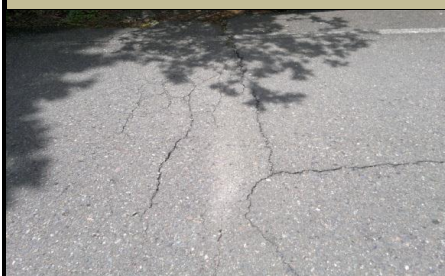
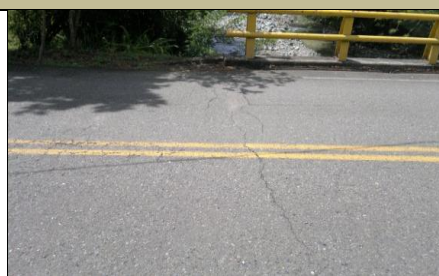
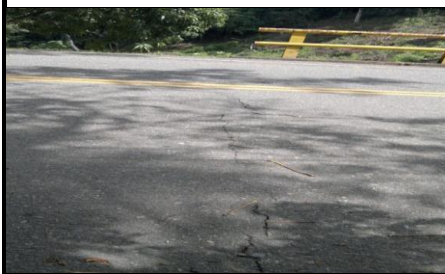
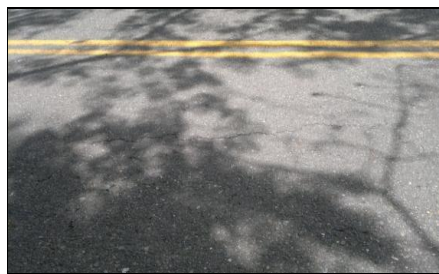
COMPONENTE 1 - SUPERFICIE DEL PUENTE

La superficie de rodadura del puente es en asfalto. El estado general del elemento es bueno, sin embargo, se observan fisuras longitudinales y transversales en el centro y los accesos al puente. Las losas de aproximación se encuentran cubiertas por las capas de asfalto que componen la vía de acceso al puente. El sistema de drenaje se encuentra en buen estado. Las líneas de demarcación vial son aún visibles en el centro y los extremos de la calzada. De acuerdo a lo anterior, se recomienda el sello de las fisuras en las áreas requeridas.

2 ALGÚN DAÑO, REPARACIÓN NECESARIA CUANDO SE PRESENTE LA OCASIÓN. EL COMPONENTE FUNCIONA COMO SE DISEÑÓ

TIPO	DESCRIPCIÓN	UNIDAD	CANTIDAD	VALOR UNITARIO	VALOR PARCIAL
23	SELLO DE FISURAS	M2	190	74.198	14.097.620
TOTAL INTERVENCIÓN					14.097.620

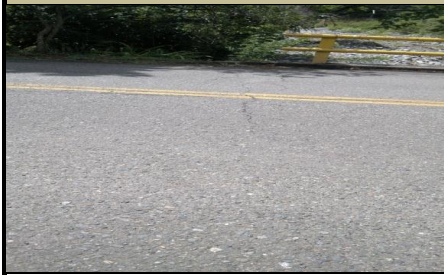
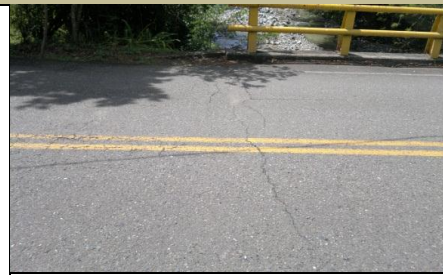
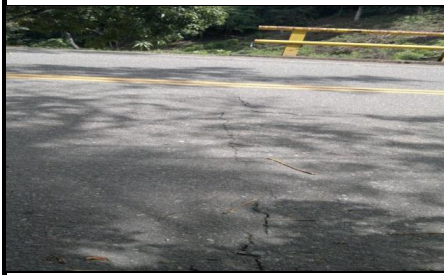
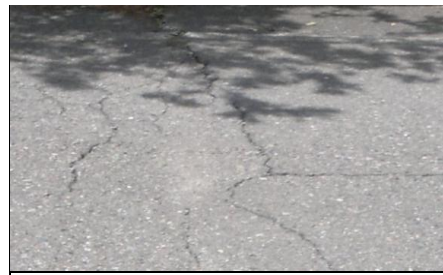
COMPONENTE 2 - JUNTAS DE EXPANSION

El dispositivo de junta de expansión no fue posible identificarlo. No obstante, no se observaron problemas de filtración hacia la subestructura por la ausencia de estos elementos, por lo que no se requiere ningún tipo de intervención en el componente.

0 SIN DAÑO O DAÑO INSIGNIFICANTE

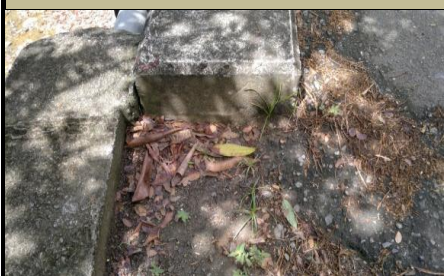
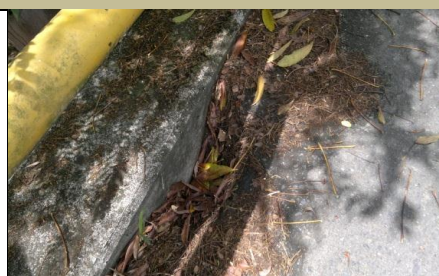
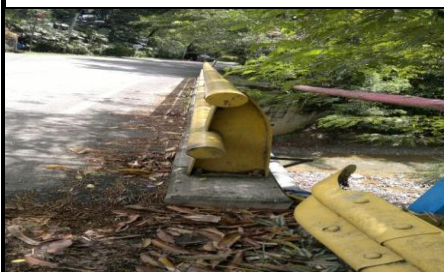
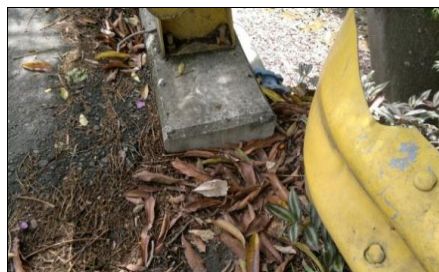
COMPONENTE 3 - ANDENES/BORDILLOS

El puente no posee andenes. Se observan bordillos de concreto en ambos costados, los cuales presentan un estado general bueno. Sin embargo, se recomienda una limpieza general y la posterior aplicación de pintura de concreto en el componente.

0 SIN DAÑO O DAÑO INSIGNIFICANTE

TIPO	DESCRIPCIÓN	UNIDAD	CANTIDAD	VALOR UNITARIO	VALOR PARCIAL
10	LIMPIEZA	ML	92	2.294	211.048
34	PINTURA DE CONCRETO	ML	92	15.455	1.421.860
TOTAL INTERVENCIÓN					1.632.908

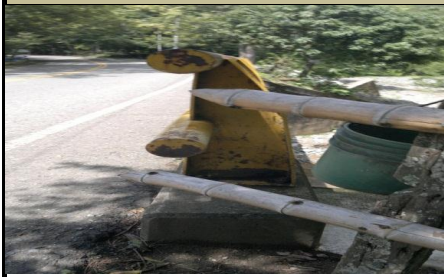
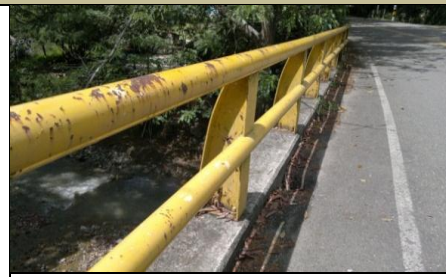
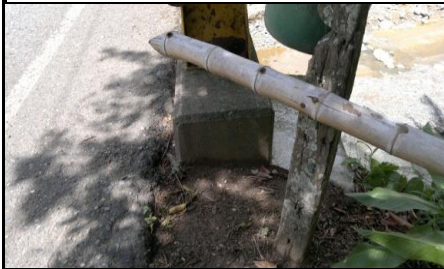
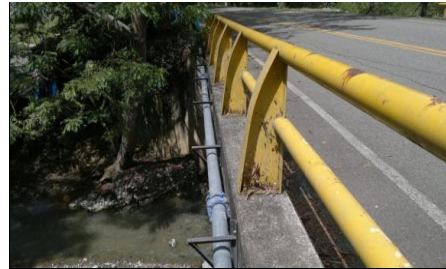
COMPONENTE 4 - BARANDAS

Las barandas del puente están compuestas por pasamanos metálicos sobre pilastras metálicas. El estado general de los elementos es bueno, no obstante, se observan pérdidas de pintura en algunos sectores. Por lo tanto, como parte del mantenimiento rutinario del puente, se recomienda la limpieza y aplicación del pintura de acero en el componente.

0 SIN DAÑO O DAÑO INSIGNIFICANTE

TIPO	DESCRIPCIÓN	UNIDAD	CANTIDAD	VALOR UNITARIO	VALOR PARCIAL
10	LIMPIEZA	ML	31	4.516	139.996
40	PINTURA DE ACERO	ML	31	25.784	799.304
TOTAL INTERVENCIÓN					939.300

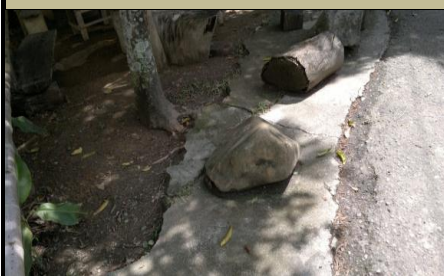
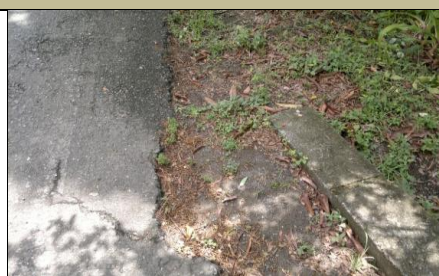
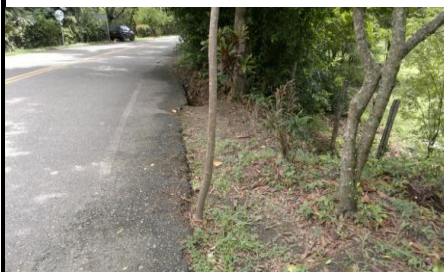
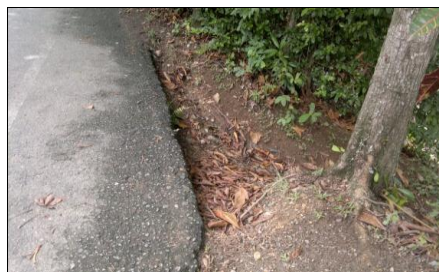
COMPONENTE 5 - CONOS/TALUDES

Existe desarrollo de taludes en los cuatro costados del puente, estos se conforman en los accesos y se conectan en forma directa con el terreno natural. Sin embargo, se presentan problemas de conducción de la escorrentía proveniente de la superficie, por lo tanto, se recomienda la construcción de cunetas en los cuatro costados del puente, con el fin de evitar daños en los elementos cercanos como son las aletas y los estribos.

3 DAÑO SIGNIFICATIVO, REPARACIÓN NECESARIA MUY PRONTO

TIPO	DESCRIPCIÓN	UNIDAD	CANTIDAD	VALOR UNITARIO	VALOR PARCIAL
D	CONSTRUCCION DE CUNETAS	ML	20	126.480	2.529.600
TOTAL INTERVENCIÓN					2.529.600

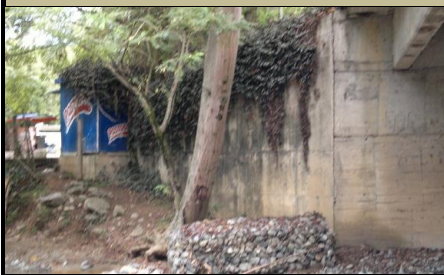
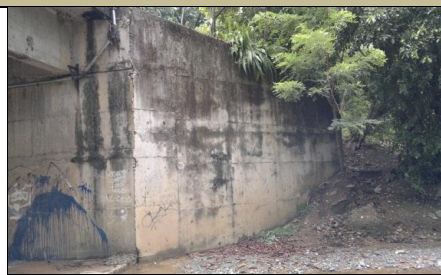
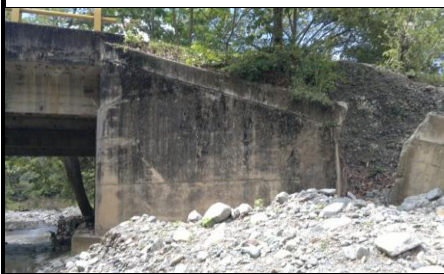
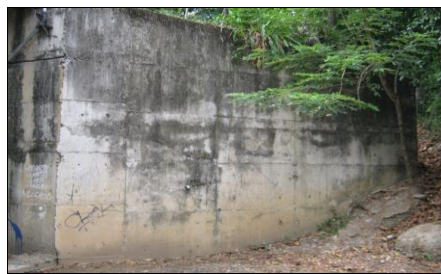
COMPONENTE 6 - ALETAS

Aletas integradas a los estribos. El estado general de los elementos es bueno, sin embargo, se observa gran cantidad de vegetación adherida a los elementos, por lo que se recomienda realizar una limpieza general en el componente como parte del mantenimiento rutinario del puente.

0 SIN DAÑO O DAÑO INSIGNIFICANTE

TIPO	DESCRIPCIÓN	UNIDAD	CANTIDAD	VALOR UNITARIO	VALOR PARCIAL
10	LIMPIEZA	M2	30	10.755	322.650
TOTAL INTERVENCIÓN					322.650

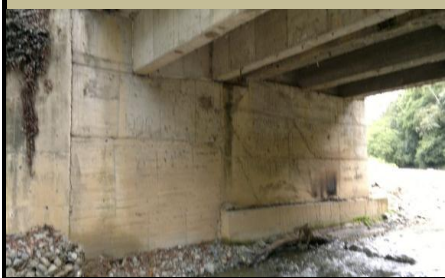
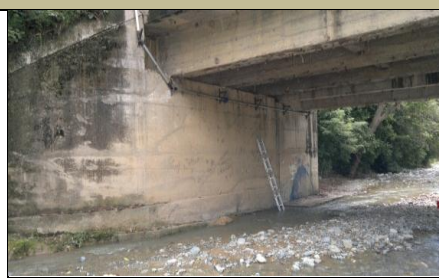
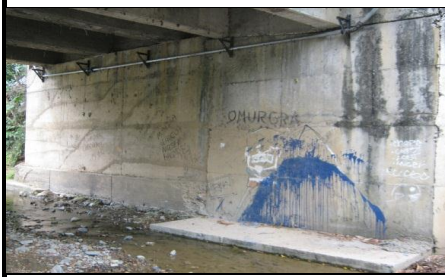
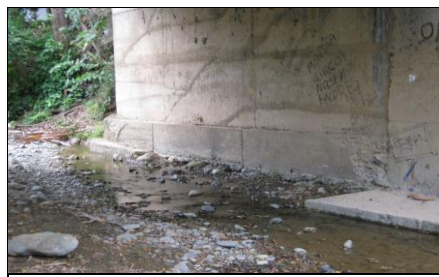
COMPONENTE 7 - ESTRIBOS

Estribos con aletas integradas en concreto reforzado. En general se encuentran en buen estado, no obstante, se debe realizar una limpieza general como parte del mantenimiento rutinario del puente.

0 SIN DAÑO O DAÑO INSIGNIFICANTE

TIPO	DESCRIPCIÓN	UNIDAD	CANTIDAD	VALOR UNITARIO	VALOR PARCIAL
10	LIMPIEZA	M2	20	11.699	233.980
TOTAL INTERVENCIÓN					233.980

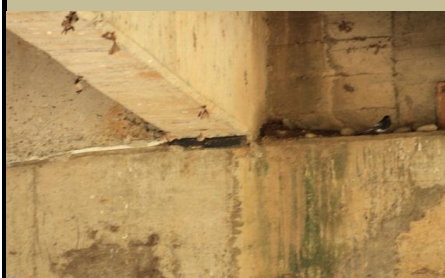
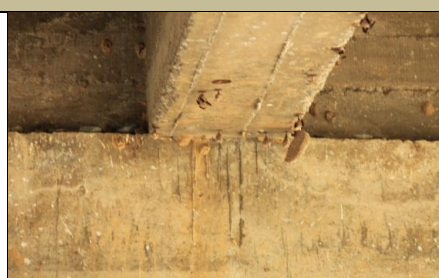
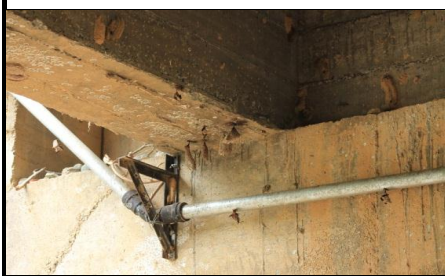
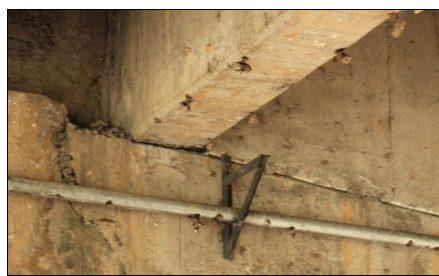
COMPONENTE 9 - APOYOS

Los apoyos fijos sobre los estribos corresponden a placas de neopreno. El estado general del componente es bueno, pues no se observan elementos aplastados ni fuera de su posición correcta. Sin embargo, se recomienda una limpieza generalizada como parte del mantenimiento rutinario del puente.

0 SIN DAÑO O DAÑO INSIGNIFICANTE

TIPO	DESCRIPCIÓN	UNIDAD	CANTIDAD	VALOR UNITARIO	VALOR PARCIAL
10	LIMPIEZA	UND	10	31.191	311.910
TOTAL INTERVENCIÓN					311.910

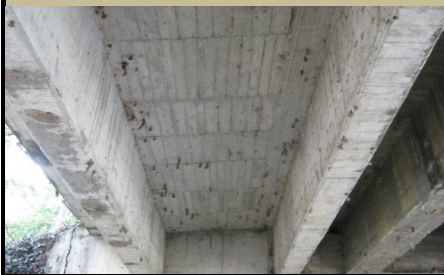
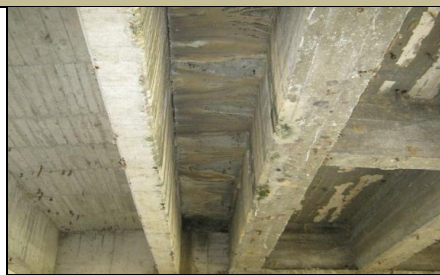
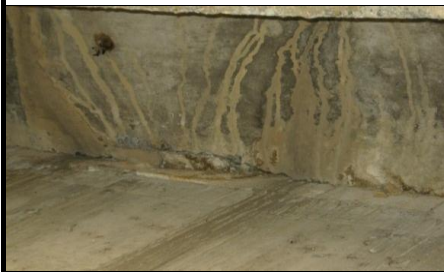
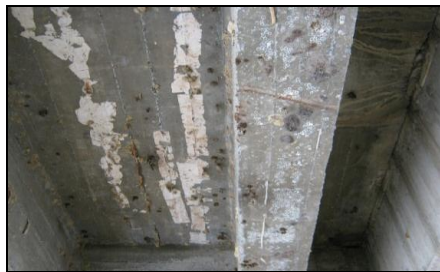
COMPONENTE 10 - LOSA

Losa en concreto reforzado. El estado general del elemento es bueno, ya que no se observan fisuras, pérdidas de concreto ni humedades. Por lo anterior, sólo se requiere una limpieza generalizada en el componente como parte del mantenimiento rutinario del puente.

0 SIN DAÑO O DAÑO INSIGNIFICANTE

TIPO	DESCRIPCIÓN	UNIDAD	CANTIDAD	VALOR UNITARIO	VALOR PARCIAL
10	LIMPIEZA	M2	152	32.198	4.894.096
TOTAL INTERVENCIÓN					4.894.096

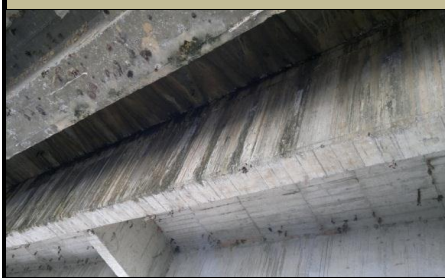
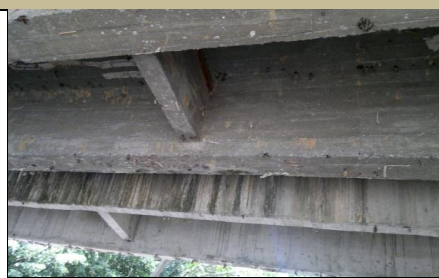
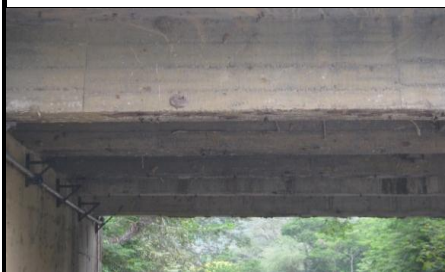
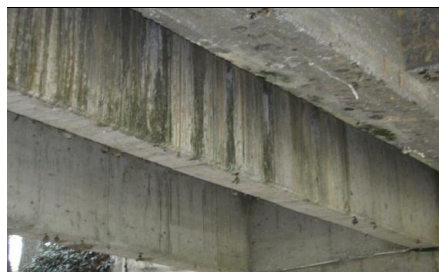
COMPONENTE 11 - VIGAS/LARGUEROS/DIAFRAGMAS

El puente cuenta con cuatro vigas simplemente apoyadas con sección transversal constante en concreto preesforzado in situ. No se presentan daño significativos en los elementos, no obstante, se recomienda una limpieza general del componente como parte del mantenimiento rutinario del puente.

0 SIN DAÑO O DAÑO INSIGNIFICANTE

TIPO	DESCRIPCIÓN	UNIDAD	CANTIDAD	VALOR UNITARIO	VALOR PARCIAL
10	LIMPIEZA	ML	230	21.604	4.968.920
TOTAL INTERVENCIÓN					4.968.920

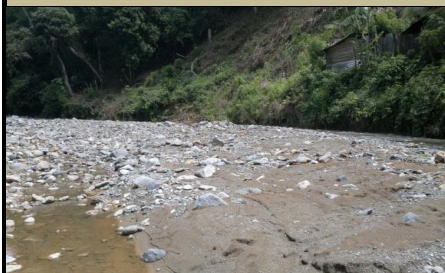
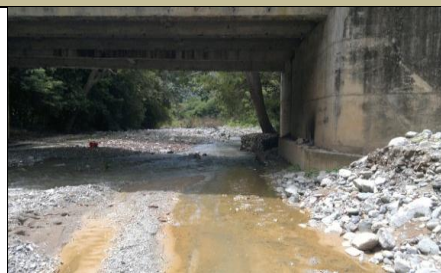
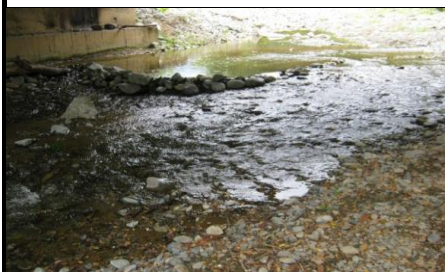
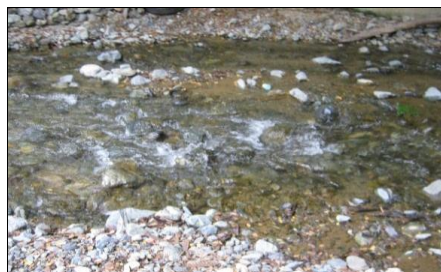
COMPONENTE 15 - CAUCE

El puente cruza una pequeña quebrada denominada La Juanes, como se puede observar en las imagenes, el cuerpo de agua está prácticamente seco, por lo que no se presenta ningún tipo de daño ocasionado por este componente a la subestructura del puente.

0 SIN DAÑO O DAÑO INSIGNIFICANTE

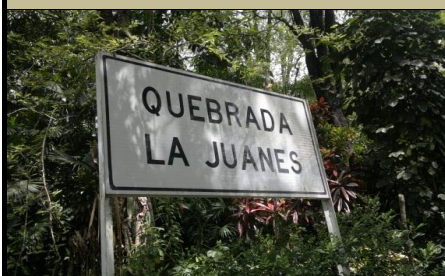
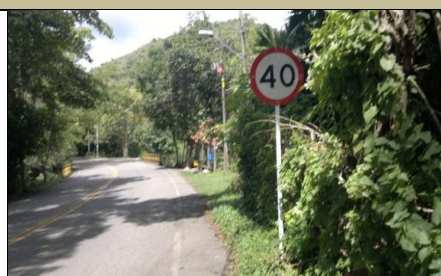
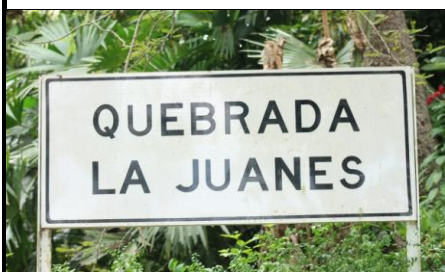
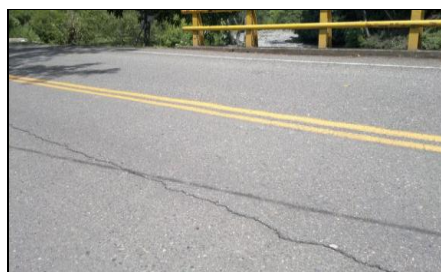
COMPONENTE 16 - OTROS ELEMENTOS

Durante la inspección sólo se observaron señales verticales con la identificación del puente y la velocidad máxima permitida en uno de los sentidos de la vía. Como parte del mantenimiento rutinario del puente, se requiere la instalación de estas mismas dos señales en el otro sentido; adicionalmente, la colocación en los dos sentidos de la vía de las siguientes señales: proximidad del puente sobre la vía y carga máxima soportada por la estructura.

1 DAÑO PEQUEÑO PERO REPARACIÓN NO ES NECESARIA (EXCEPTO MANTENIMIENTO MENOR)

TIPO	DESCRIPCIÓN	UNIDAD	CANTIDAD	VALOR UNITARIO	VALOR PARCIAL
92	COLOCACION SEÑAL	UND	6	158.691	952.146
TOTAL INTERVENCIÓN					952.146

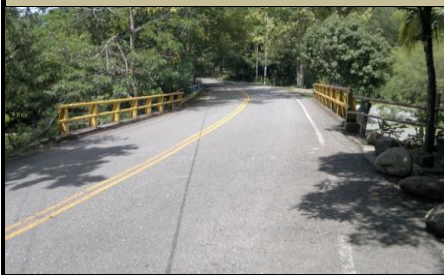
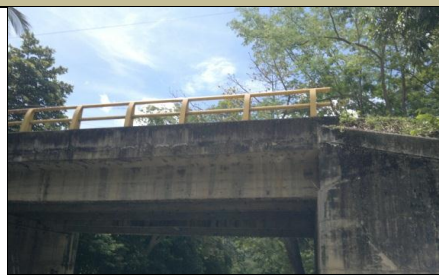
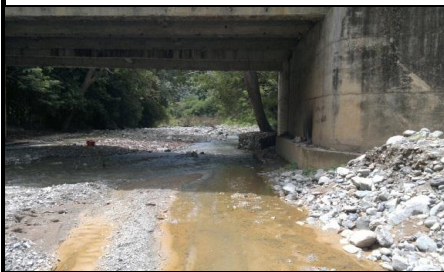
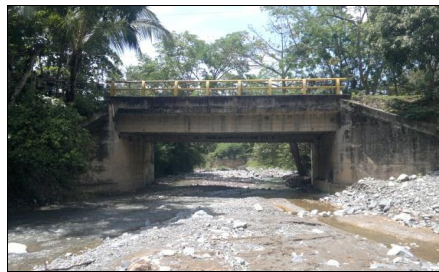
COMPONENTE 17 - PUENTE EN GENERAL

El puente en su componente general se ha calificado como 1, daño pequeño, pero reparación no es necesaria (excepto mantenimiento menor), dado que la mayoría de sus componentes sólo necesitan actividades de mantenimiento rutinario o se encuentran en buenas condiciones y no requieren ninguna intervención, exceptuando el componente conos/taludes, que fue calificado como 3. Sin embargo, los daños evidenciados en este elemento no comprometen la integridad global del puente.

1 DAÑO PEQUEÑO PERO REPARACIÓN NO ES NECESARIA (EXCEPTO MANTENIMIENTO MENOR)
