**ESTUDIOS DE INSPECCION E INVENTARIO DE PUENTES  
DE LA RED NACIONAL DE CARRETERAS  
ZONA OCCIDENTE**

**INFORME PUENTE LA SECA 01-25B02-035.00  
PR 69+0115  
RUTA 25B02 BOLOMBOLO - SANTA FE DE ANTIOQUIA  
DEPARTAMENTO DE ANTIOQUIA**

**INFORME PUENTE LA SECA  
01-25B02-035.00  
REGIONAL 01-ANTIOQUIA  
CARRETERA BOLOMBOLO - SANTA FE DE ANTIOQUIA**

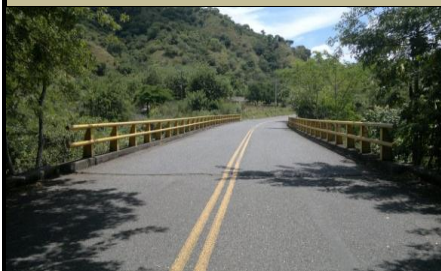
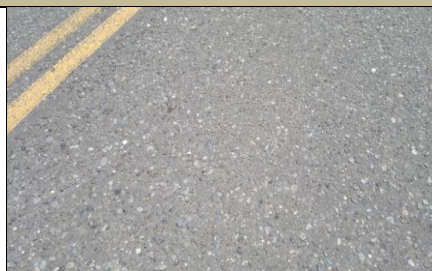
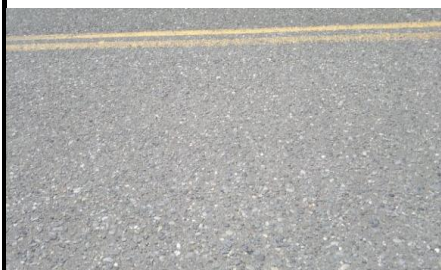
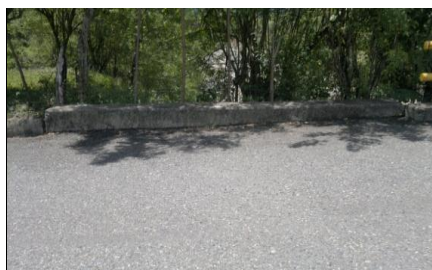
La superficie del puente es una carpeta asfáltica, en la cual no se observan lesiones. Presenta un leve desgaste superficial; sin embargo no requiere intervención. Se cuenta con bombeo hacia los laterales de la vía para evacuar las aguas por los drenes del puente, no se aprecian daños en la zona de losas de aproximación, por tanto su funcionamiento es correcto. Se cuenta con buena señalización horizontal o demarcación en la vía.

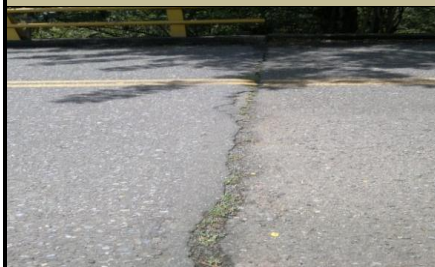
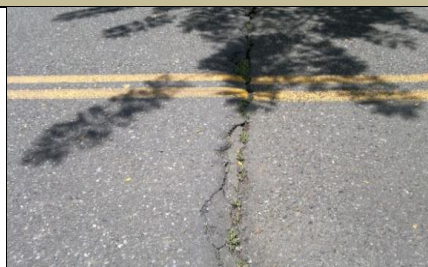
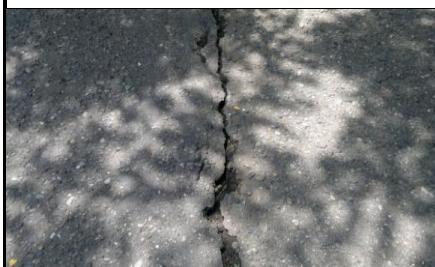
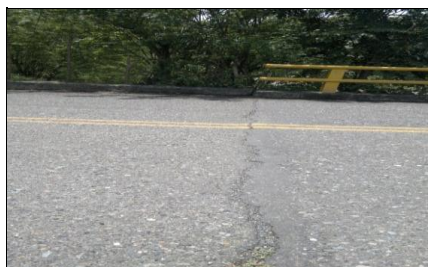
No se observa dispositivo de junta de expansión, si esta existe se encuentra debajo de la carpeta asfáltica. Sin embargo se evidencian filtraciones de agua a través de estas juntas a los estribos lo que permite intuir que el material que se encuentra debajo de la carpeta asfáltica no está funcionando adecuadamente. Se observa en la superficie del puente, grietas pronunciadas en toda la longitud del ancho del mismo en el respectivo lugar de las juntas, con desintegración del asfalto en dichas zonas. Por lo tanto, se recomienda el cambio de junta a una de goma asfáltica.

3 DAÑO SIGNIFICATIVO, REPARACIÓN NECESARIA MUY PRONTO

TIPO	DESCRIPCIÓN	UNIDAD	CANTIDAD	VALOR UNITARIO	VALOR PARCIAL
C	CAMBIO A JUNTA DE GOMA ASFÁLTICA	ML	18	712.894	12.832.092
<b>TOTAL INTERVENCIÓN</b>					<b>12.832.092</b>

- No se pudo observar las juntas de expansión, se aprecian grietas en el lugar de las juntas y se notan filtraciones hacia el interior de los estribos, se deben realizar labores reparación para evitar el ingreso de agentes externos que afecten los elementos estructurales.

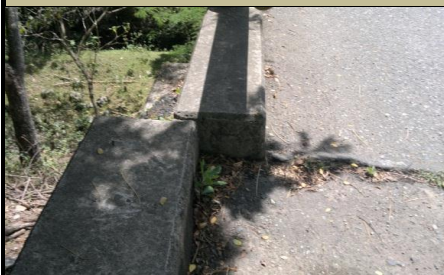
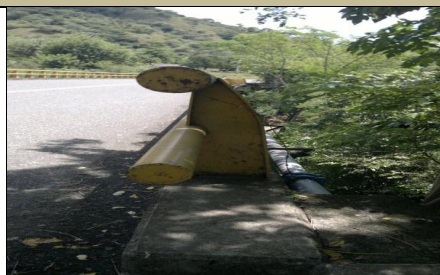
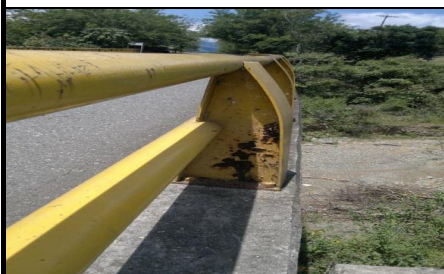
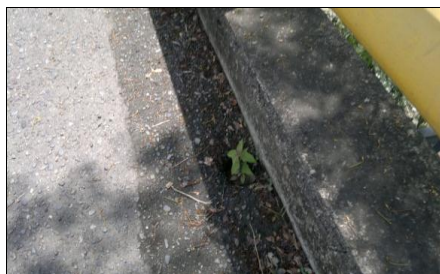
En el puente no existen andenes peatonales, los bordillos son rectangulares en concreto reforzado, sobre estos se anclan las barandas metálicas del puente por medio de pernos, en el momento de la inspección se observo perdida de sección en el bordillo izquierdo acceso dos. además se deben realizar labores de limpieza y pintura.

TIPO	DESCRIPCIÓN	UNIDAD	CANTIDAD	VALOR UNITARIO	VALOR PARCIAL
10	LIMPIEZA	ML	114	2.294	261.516
34	PINTURA DE CONCRETO	ML	114	15.455	1.761.870
<b>TOTAL INTERVENCIÓN</b>					<b>2.023.386</b>

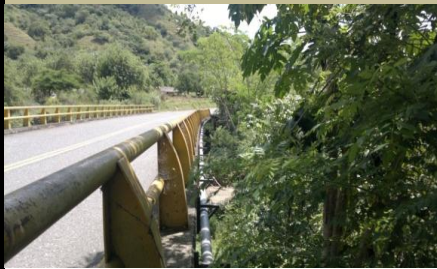
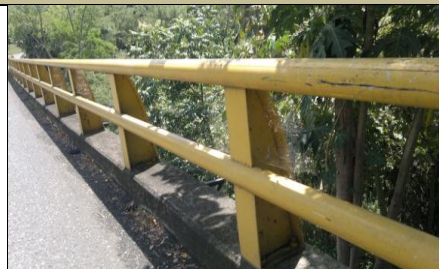
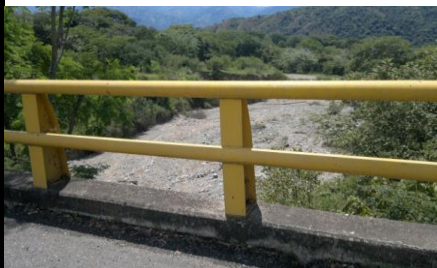
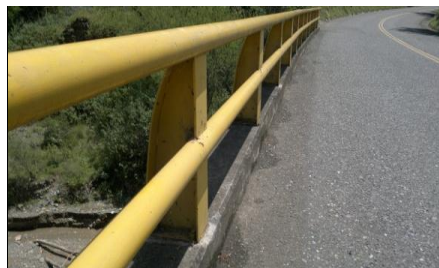
Las barandas del puente son elementos metálicos constituidos de pilastras y dos filas de tubería metálica de diámetro 4", en la inspección se pudo verificar que se presenta suciedad en la pintura, sin embargo el componente funciona como fue diseñado.

TIPO	DESCRIPCIÓN	UNIDAD	CANTIDAD	VALOR UNITARIO	VALOR PARCIAL
10	LIMPIEZA	ML	114	4.516	514.824
40	PINTURA DE ACERO	ML	114	25.784	2.939.376
<b>TOTAL INTERVENCIÓN</b>					<b>3.454.200</b>

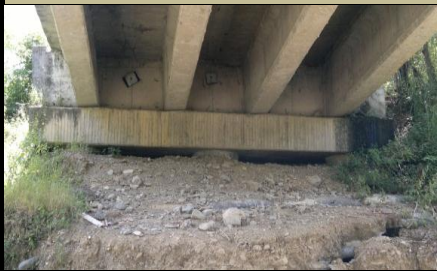
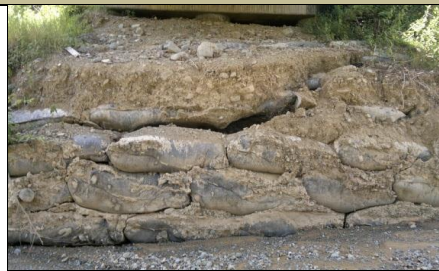
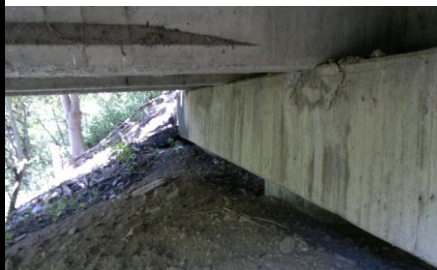
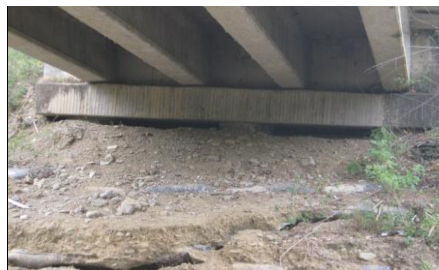
Los estribos del puente tienen una configuración estructural compuesta de una viga cabezal y tres columnas circulares enterradas, durante la inspección se pudo determinar que se presenta asentamiento en las bolsa cetros de proteccion en el ES2. El concreto de los estribos se encuentran en buen estado.

1 DAÑO PEQUEÑO PERO REPARACIÓN NO ES NECESARIA (EXCEPTO MANTENIMIENTO MENOR)

TIPO	DESCRIPCIÓN	UNIDAD	CANTIDAD	VALOR UNITARIO	VALOR PARCIAL
37	COLOCACION DE BOLSACRETO	M3	64	677.214	43.341.696
<b>TOTAL INTERVENCIÓN</b>					<b>43.341.696</b>

- En el estribo ES2 se deben realizar labores de mantenimiento como la reubicación y protección de los bolsacretos que protegen el estribo, para evitar una posible desestabilización o asentamiento de l puente.

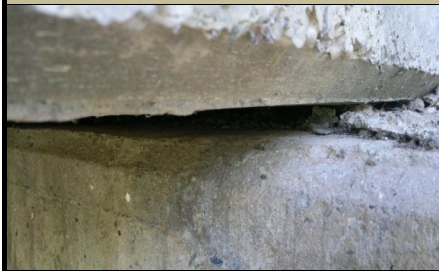
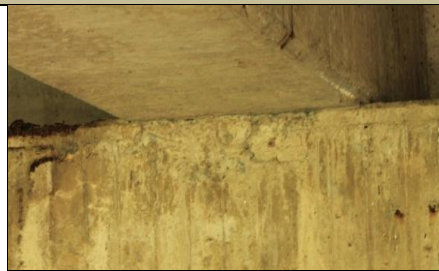
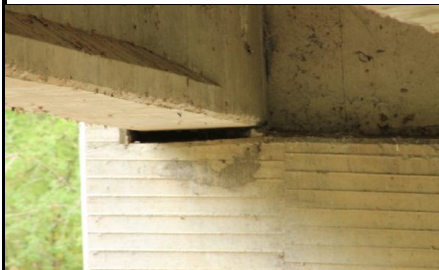
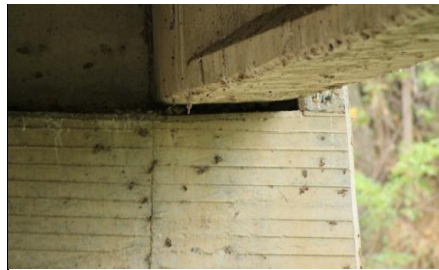
Las vigas del puente se apoyan en los estribos y sobre las pilas centrales en placas de neopreno, en el momento de la inspección no se observaron problemas en este componente, se debe realizar limpieza como parte del mantenimiento rutinario.

TIPO	DESCRIPCIÓN	UNIDAD	CANTIDAD	VALOR UNITARIO	VALOR PARCIAL
10	LIMPIEZA	UND	12	31.191	374.292
<b>TOTAL INTERVENCIÓN</b>					<b>374.292</b>

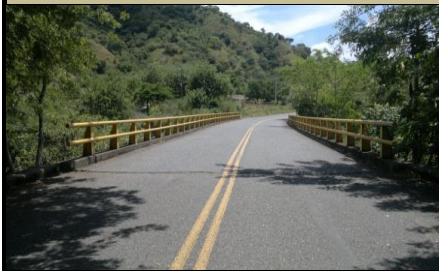
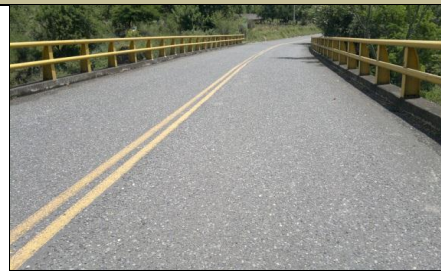
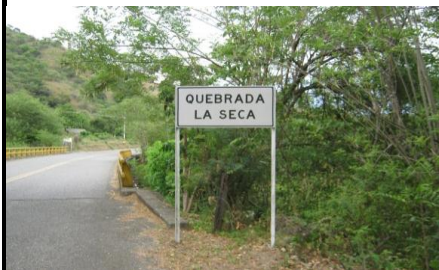
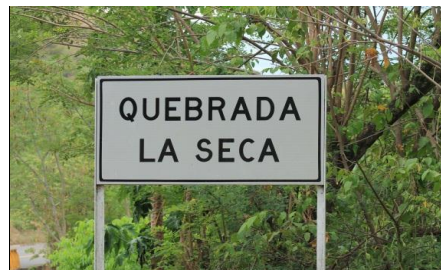
Existen señales con el nombre de la Quebrada, estas señales se encuentran en buen estado. No existe ninguna tipo de señal vertical preventiva, reglamentaria ni informativa, se recomienda la instalación de señales verticales preventiva de aproximación a "Puente Angosto" y de "Peso Máximo Total Permitido". Al igual que una señal reglamentaria de velocidad máxima en la vía, dichas señales deberán ser instaladas en ambos sentidos de la vía.

1 DAÑO PEQUEÑO PERO REPARACIÓN NO ES NECESARIA (EXCEPTO MANTENIMIENTO MENOR)

TIPO	DESCRIPCIÓN	UNIDAD	CANTIDAD	VALOR UNITARIO	VALOR PARCIAL
92	COLOCACION SEÑAL	UND	4	158.691	634.764
<b>TOTAL INTERVENCIÓN</b>					<b>634.764</b>

- Se deben realizar la instalación de las señales de transito recomendadas, para mantener el buen nivel de servicio y seguridad de los operarios de las vía.
