**MINISTERIO DE TRANSPORTE
INSTITUTO NACIONAL DE VIAS
SUBDIRECCION DE APOYO TECNICO**

**ESTUDIOS DE INSPECCION E INVENTARIO DE PUENTES
DE LA RED NACIONAL DE CARRETERAS
ZONA OCCIDENTE**

**INFORME PUENTE TONUSCO 01-25B02-036.00
PR 72+0840
RUTA 25B02 BOLOMBOLO - SANTA FE DE ANTIOQUIA
DEPARTAMENTO DE ANTIOQUIA**

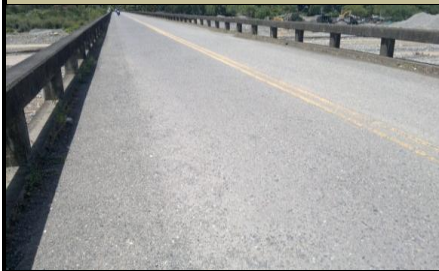
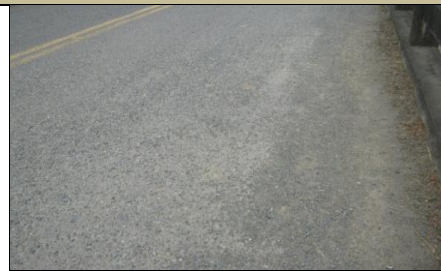
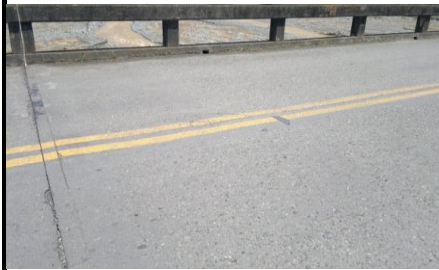
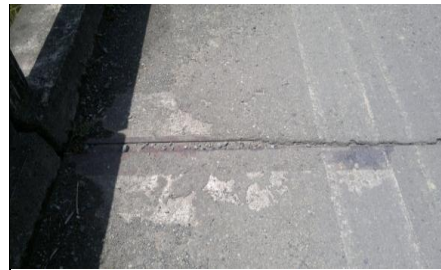
La superficie de rodadura del puente y la vía es en asfalto, se presentan fisuras transversales y longitudinales en las luces del puente LU1-LU2-LU3-LU4- y LU5, se observa abultamiento del asfalto en la junta intermedia JU9. No se aprecian daños en la zona de losas de aproximación, por tanto su funcionamiento es correcto. Y los drenes se encuentran en buen estado. Se observa deficiencia en la demarcación, se deben mejorar las condiciones de señalización horizontal.

3 DAÑO SIGNIFICATIVO, REPARACIÓN NECESARIA MUY PRONTO

TIPO	DESCRIPCIÓN	UNIDAD	CANTIDAD	VALOR UNITARIO	VALOR PARCIAL
D	REPARACIÓN DE PAVIMENTO DE ASFALTO	M2	720	66.450	47.844.000
27	REPARACION DE DEMARACION	ML	1.196	20.716	24.776.336
TOTAL INTERVENCIÓN					72.620.336

- Se hace necesario la reparación de las superficie asfáltica para mantener el nivel de servicio de la vía, se deben realizar bache a los pocos puntos que manifiestan deterioro, al igual que sello de fisuras a la carpeta asfáltica. También se deben realizar labores de demarcación.

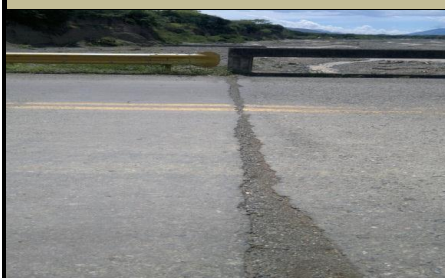
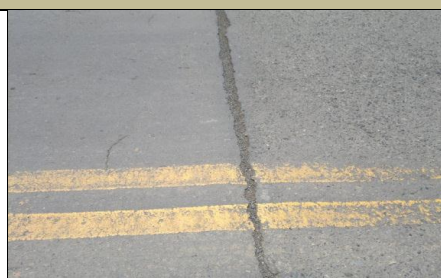
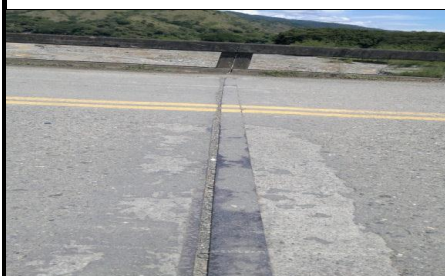
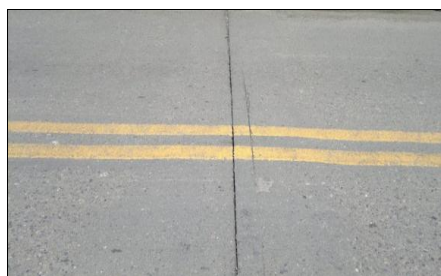
Las juntas de expansión del puente están conformadas por ángulos metálicos, con sello en cinta PVC y recubiertas de asfalto. Se observa pérdida del recubrimiento asfáltico generalizado en las juntas de expansion intermedias del puente.

1 DAÑO PEQUEÑO PERO REPARACIÓN NO ES NECESARIA (EXCEPTO MANTENIMIENTO MENOR)

TIPO	DESCRIPCIÓN	UNIDAD	CANTIDAD	VALOR UNITARIO	VALOR PARCIAL
10	LIMPIEZA	ML	80	1.674	133.920
26	REPARACION MATERIAL SELLADOR	ML	80	35.182	2.814.560
TOTAL INTERVENCIÓN					2.948.480

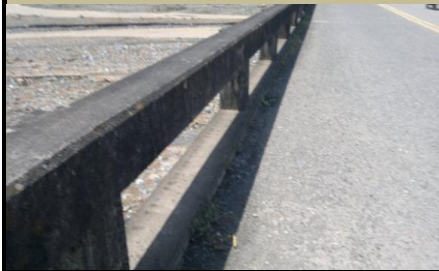
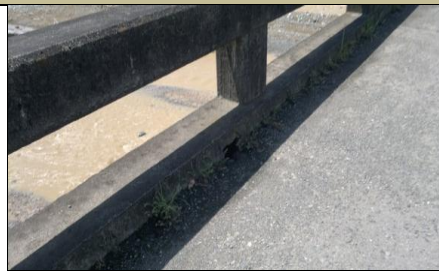
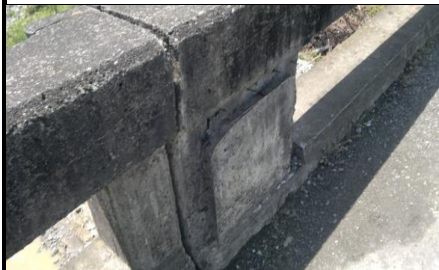
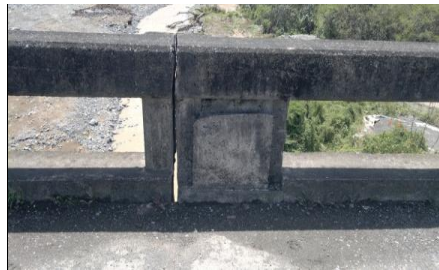
En el puente no existen andenes peatonales, los bordillos son rectangulares en concreto reforzado, en el momento de la inspección no se observaron problemas en este componente. Se recomienda labores de mantenimientos como limpieza y pintura.

0 SIN DAÑO O DAÑO INSIGNIFICANTE

TIPO	DESCRIPCIÓN	UNIDAD	CANTIDAD	VALOR UNITARIO	VALOR PARCIAL
10	LIMPIEZA	ML	600	2.294	1.376.400
34	PINTURA DE CONCRETO	ML	600	15.455	9.273.000
TOTAL INTERVENCIÓN					10.649.400

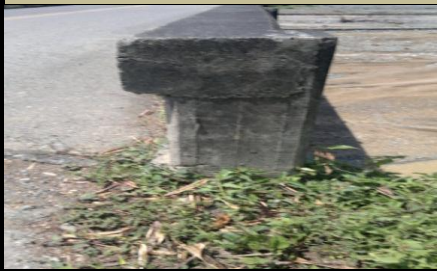
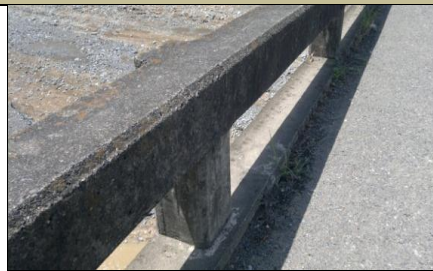
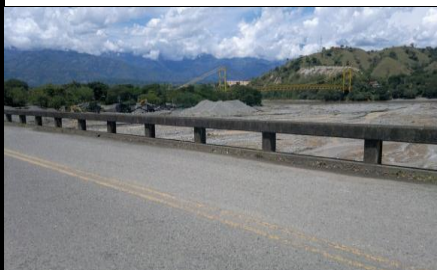
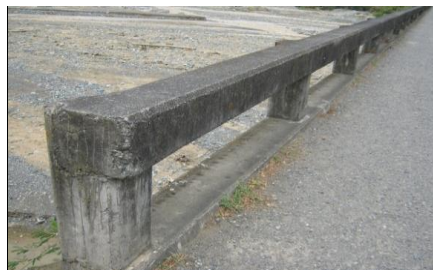
Las barandas del puente son pilastras y pasamanos en concreto, se observa fisura en la baranda derecha LU1, y en el extremo dos costado derecho pequeña pérdida de sección en el concreto. Además se hace necesario realizar labores de pintura en la totalidad de las barandas.

1	DAÑO PEQUEÑO PERO REPARACIÓN NO ES NECESARIA (EXCEPTO MANTENIMIENTO MENOR)
---	--

TIPO	DESCRIPCIÓN	UNIDAD	CANTIDAD	VALOR UNITARIO	VALOR PARCIAL
10	LIMPIEZA	ML	600	4.516	2.709.600
30	REPARACION DE CONCRETO	ML	2	293.813	587.626
40	PINTURA DE ACERO	ML	600	25.784	15.470.400
TOTAL INTERVENCIÓN					18.767.626

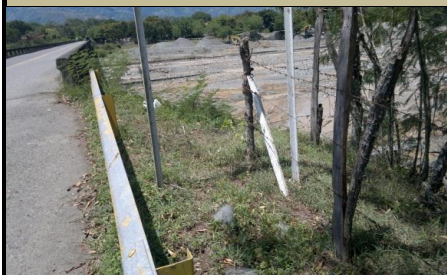
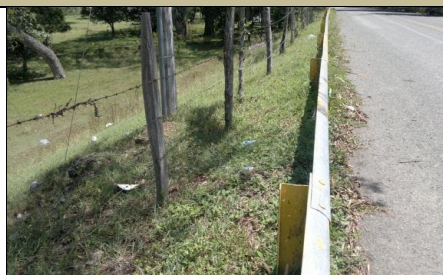
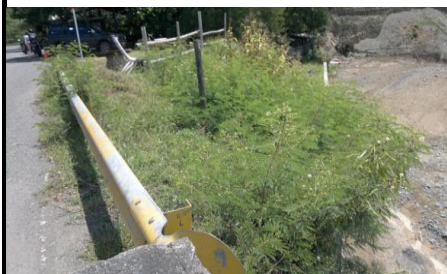
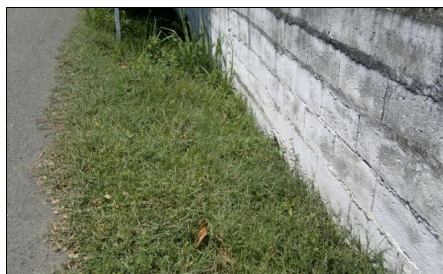
El puente presenta conos de derrame en suelo natural, con pendiente bien definida, no representa problemas de inestabilidad para la vía y la subestructura. Por tanto no es necesario ningún tipo de intervención.

0 SIN DAÑO O DAÑO INSIGNIFICANTE

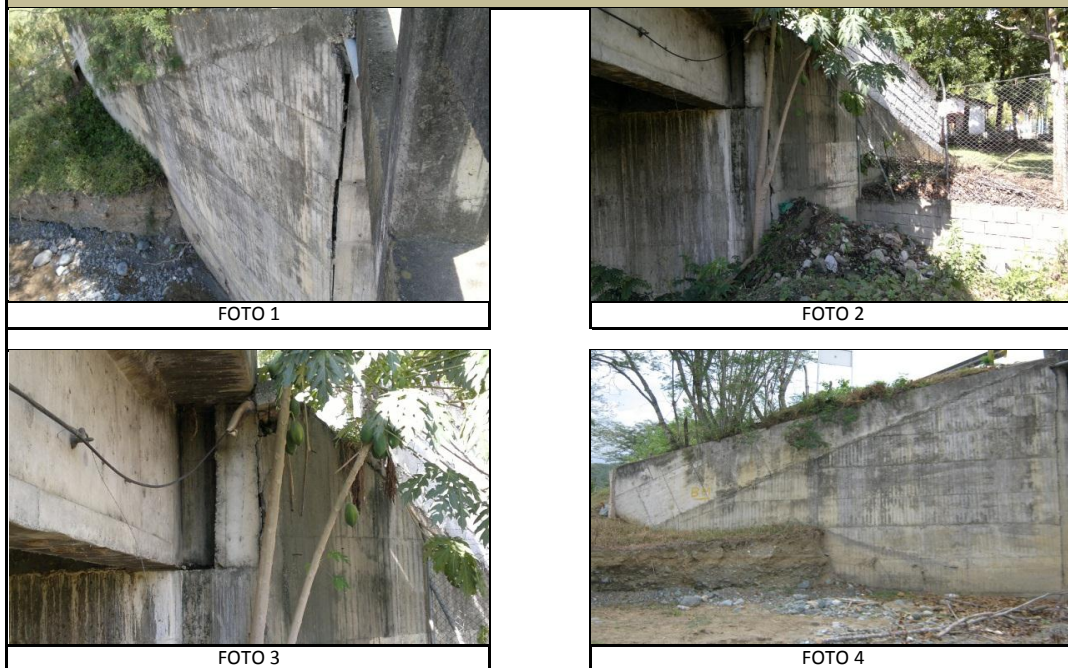
ESTADO
<p>El puente cuenta con cuatro aletas en concreto separadas de los estribos, se presenta fractura del concreto en la corona de la aleta AL4. además se hace necesario labores de limpieza como parte de mantenimiento rutinario.</p>

CALIFICACIÓN OBTENIDA EN LA INSPECCIÓN	
2	ALGÚN DAÑO, REPARACIÓN NECESARIA CUANDO SE PRESENTE LA OCASIÓN. EL COMPONENTE FUNCIONA COMO SE DISEÑÓ

OBRAS DE REPARACIÓN Y/O MANTENIMIENTO					
TIPO	DESCRIPCIÓN	UNIDAD	CANTIDAD	VALOR UNITARIO	VALOR PARCIAL
30	REPARACION DE CONCRETO	M3	2	973.926	1.947.852
10	LIMPIEZA	M2	40	10.755	430.200
TOTAL INTERVENCIÓN					2.378.052

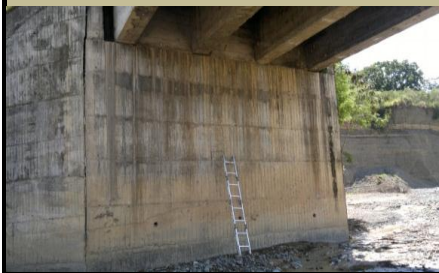
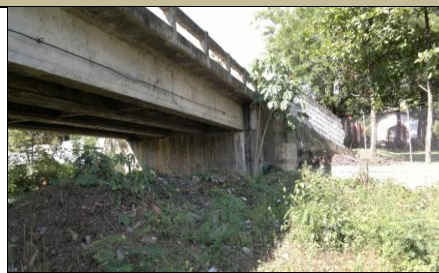
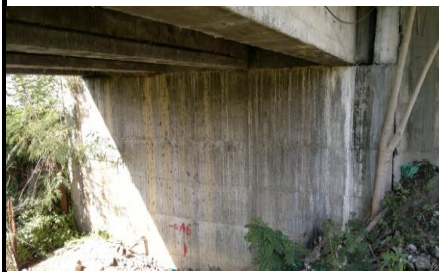
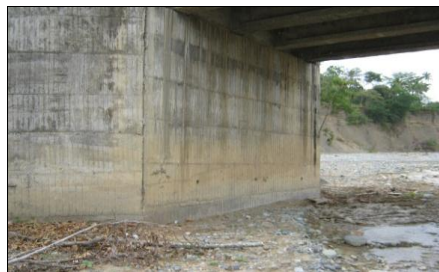
El puente presenta estribos en concreto con aletas separadas. Se observa en la superficie del concreto suciedades por lavado diferencial, por filtraciones de agua escorrentía a través de las juntas de expansión del puente. Se hace necesaria la limpieza de los estribos.

0 SIN DAÑO O DAÑO INSIGNIFICANTE

TIPO	DESCRIPCIÓN	UNIDAD	CANTIDAD	VALOR UNITARIO	VALOR PARCIAL
10	LIMPIEZA	M2	50	11.699	584.950
TOTAL INTERVENCIÓN					584.950

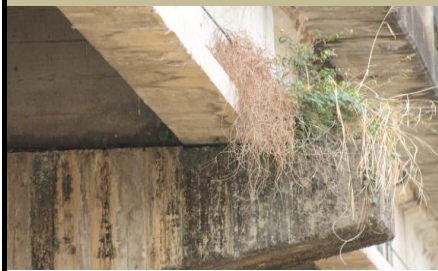
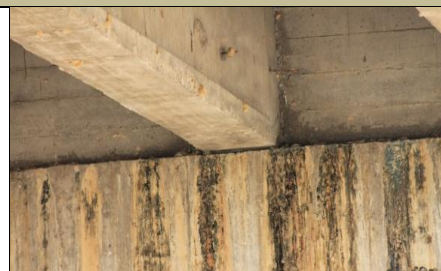
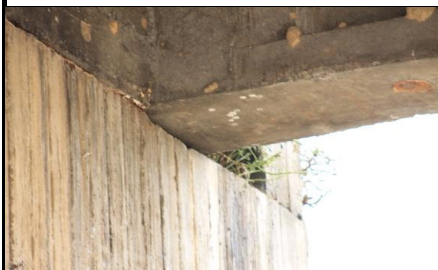
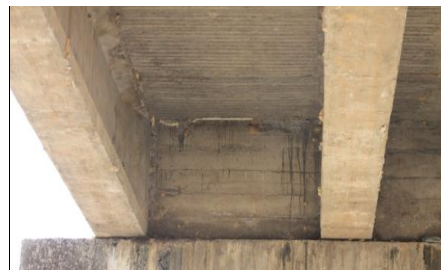
Vigas simplemente apoyadas en ambos extremos sobre placas de neopreno, en general se observan en buen estado, se hace necesario labores de limpieza y evitar las filtraciones de agua por las juntas de expansión.

0 SIN DAÑO O DAÑO INSIGNIFICANTE

TIPO	DESCRIPCIÓN	UNIDAD	CANTIDAD	VALOR UNITARIO	VALOR PARCIAL
10	LIMPIEZA	UND	52	31.191	1.621.932
TOTAL INTERVENCIÓN					1.621.932

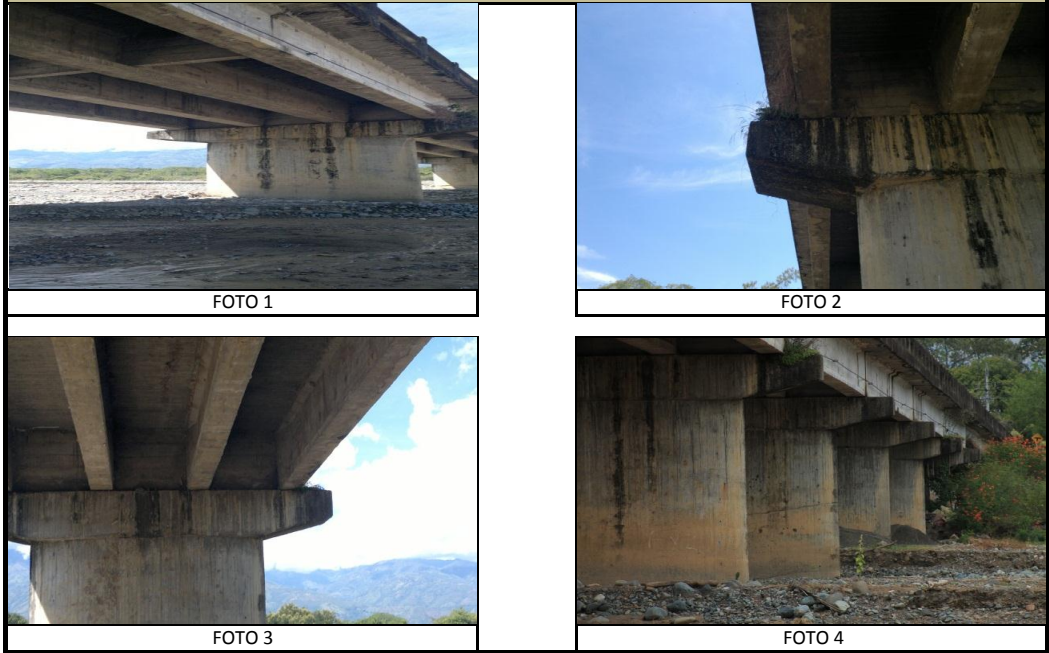
El puente esta conformado por pilas solidas en concreto reforzado. Se observa vegetación en los hombros de todas las pilas del puente, por posible filtraciones de agua escorrentía a través de las juntas de expansión.

0 SIN DAÑO O DAÑO INSIGNIFICANTE

TIPO	DESCRIPCIÓN	UNIDAD	CANTIDAD	VALOR UNITARIO	VALOR PARCIAL
10	LIMPIEZA	M2	80	26.856	2.148.480
TOTAL INTERVENCIÓN					2.148.480

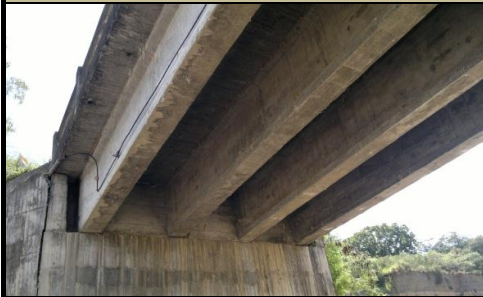
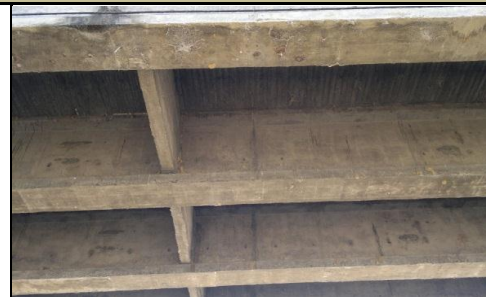
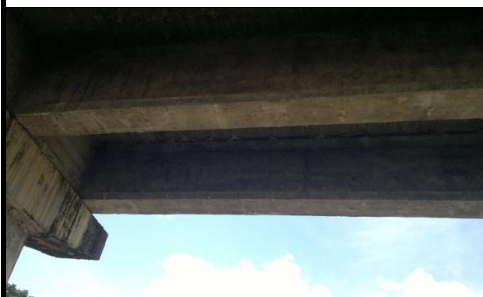
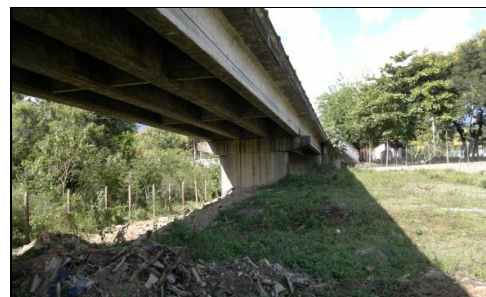
La súper estructura del puente se compone de una seccion tipo de cuatro vigas en cada luz, en concreto presforzado, en el momento de la inspección no se observaron problemas en este componente.

0 SIN DAÑO O DAÑO INSIGNIFICANTE

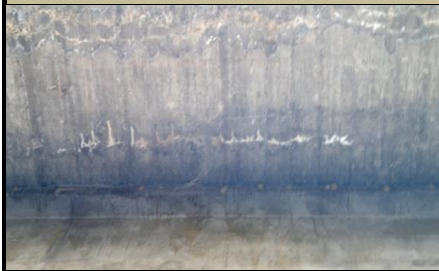
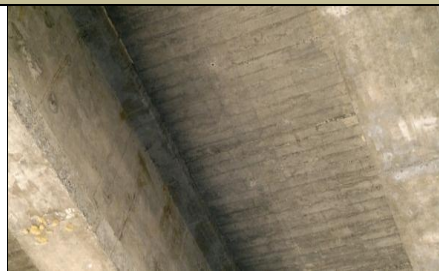
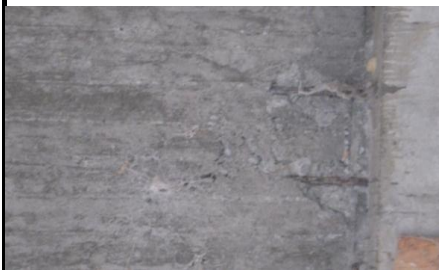
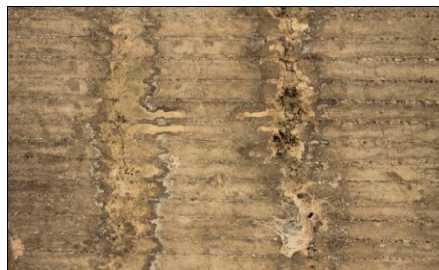
La composición estructural de la losa del puente es en concreto reforzado. Se presenta fisura longitudinal con refuerzo expuesto en la luz LU2.

3 DAÑO SIGNIFICATIVO, REPARACIÓN NECESARIA MUY PRONTO

TIPO	DESCRIPCIÓN	UNIDAD	CANTIDAD	VALOR UNITARIO	VALOR PARCIAL
D	INYECCION DE GIRETAS CON EPOXY/RESINA	ML	25	542.739	13.568.475
30	REPARACION DE CONCRETO	M2	10	510.946	5.109.460
TOTAL INTERVENCIÓN					18.677.935

- Se hace necesario la reparación del hormigoneo del concreto de la losa, para evitar el deterioro y el posterior deterioro de la resistencia de la losa de concreto.

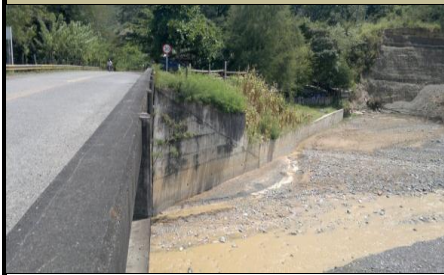
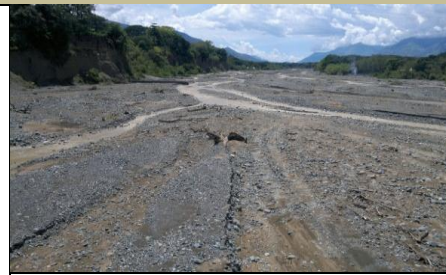
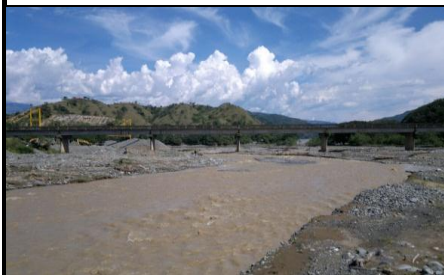
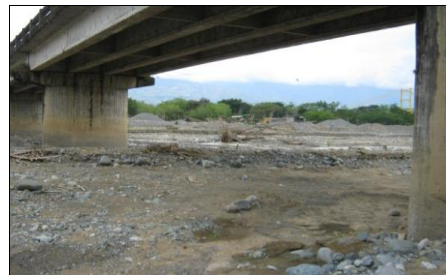
El puente en estudio salva el río Tonusco. En el momento de la inspección se observa caudal rápido con material de arrastre medio, se observa planta de triturados cerca del puente.

0 SIN DAÑO O DAÑO INSIGNIFICANTE

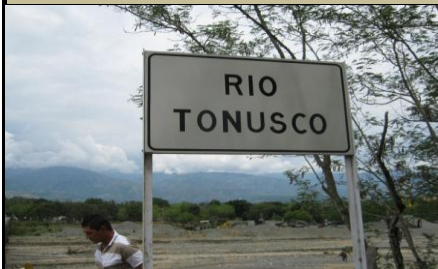
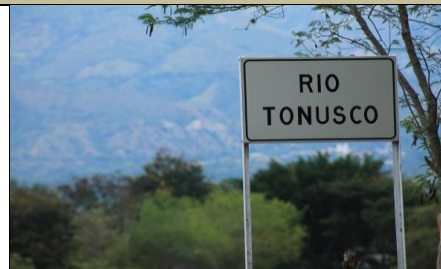
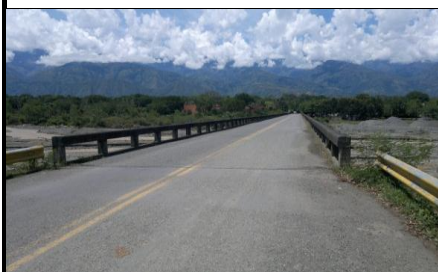
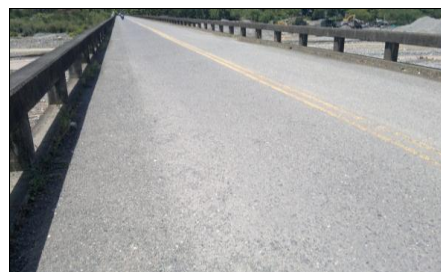
Existen señales con el nombre de la Quebrada, estas se encuentran en buen estado. No existe ninguna tipo de señal vertical preventiva, reglamentaria ni informativa, se recomienda la instalación de señales verticales preventiva de aproximación a "Puente Angosto" y de "Peso Máximo Total Permitido". Al igual que una señal reglamentaria de velocidad máxima en la vía, dichas señales deberán ser instaladas en ambos sentidos de la vía.

1	DAÑO PEQUEÑO PERO REPARACIÓN NO ES NECESARIA (EXCEPTO MANTENIMIENTO MENOR)
---	--

TIPO	DESCRIPCIÓN	UNIDAD	CANTIDAD	VALOR UNITARIO	VALOR PARCIAL
92	COLOCACION SEÑAL	UND	6	158.691	952.146
TOTAL INTERVENCIÓN					952.146

- Se deben realizar la instalación de las señales de tránsito recomendadas, para mantener el buen nivel de servicio y seguridad de los usuarios de la vía.

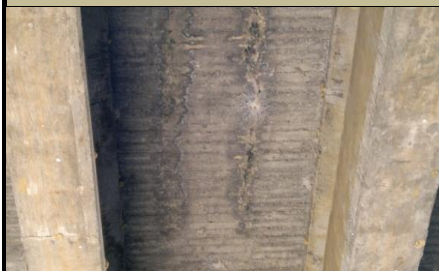
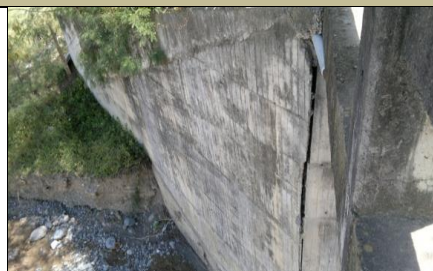
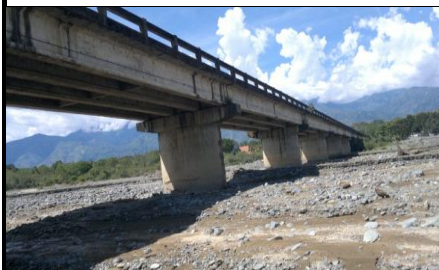
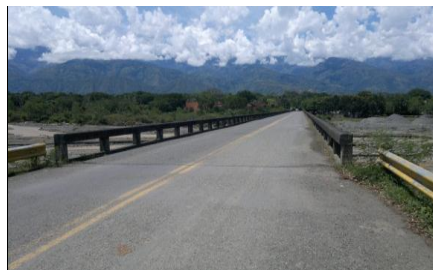
El puente en su componente general se ha calificado como 2 (algún daño, reparación necesaria cuando se presente la ocasión). Los componentes del puente funcionan como fueron diseñados, sin embargo es necesario reparar las fisuras mostradas en el componente losa, para evitar mayores problemas especialmente en el refuerzo por la filtración de agua.

2 ALGÚN DAÑO, REPARACIÓN NECESARIA CUANDO SE PRESENTE LA OCASIÓN. EL COMPONENTE FUNCIONA COMO SE DISEÑÓ
