**ESTUDIOS DE INSPECCION E INVENTARIO DE PUENTES
DE LA RED NACIONAL DE CARRETERAS
ZONA OCCIDENTE**

**INFORME PUENTE INTERSECCION EL TESORO, 01-5601-001.00
PR 00+0000
CARRETERA MEDELLIN-DON DIEGO-LA UNIÓN-SONSÓN
DEPARTAMENTO DE ANTIOQUIA**

**INFORME PUENTE INTERSECCION EL TESORO
01-5601-001.00
REGIONAL 01 - ANTIOQUIA-ANTIOQUIA
CARRETERA MEDELLIN-DON DIEGO-LA UNIÓN-SONSÓN**

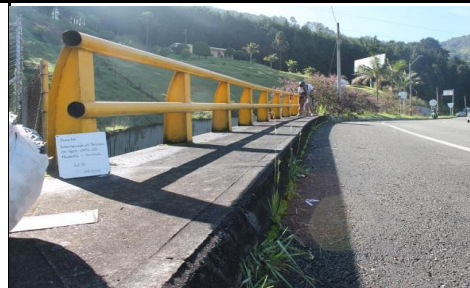
FOTO 2: PLACA IDENTIFICACIÓN PUENTE NO EXISTE

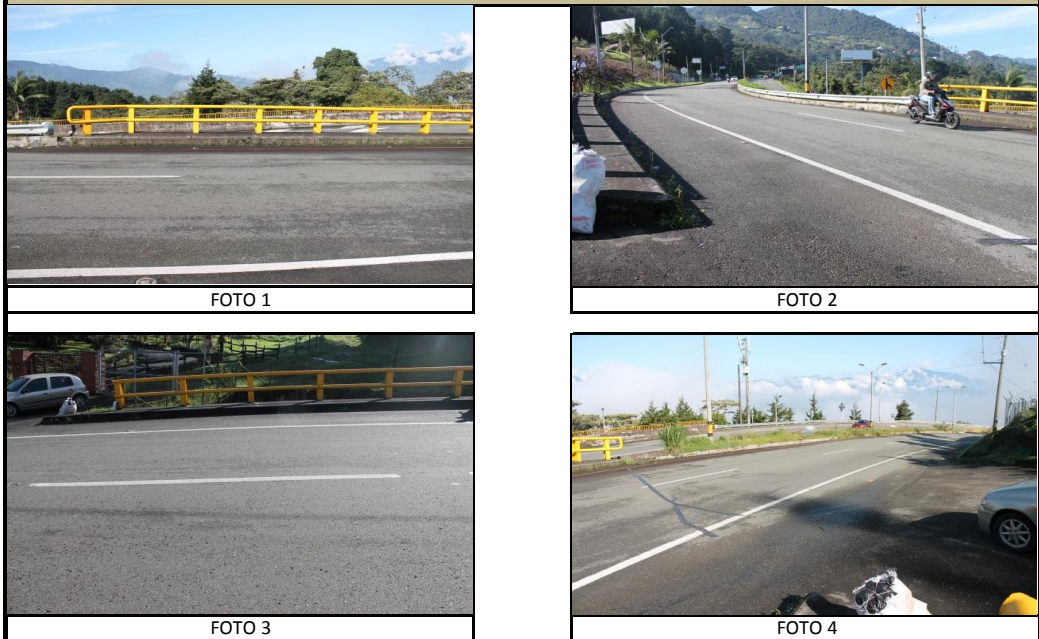
La superficie del puente es una carpeta asfáltica, en la cual no se observan lesiones; Presenta un leve desgaste superficial; sin embargo no requiere intervención. Se observa deterioro en la demarcación vial, en el centro y los extremos de la calzada, por lo que es necesario la aplicación de pintura de demarcación para restaurar la señalización horizontal existente.

0 SIN DAÑO O DAÑO INSIGNIFICANTE

TIPO	DESCRIPCIÓN	UNIDAD	CANTIDAD	VALOR UNITARIO	VALOR PARCIAL
27	REPARACION DE DEMARCACION	ML	80	1.631	130.480
TOTAL INTERVENCIÓN					130.480

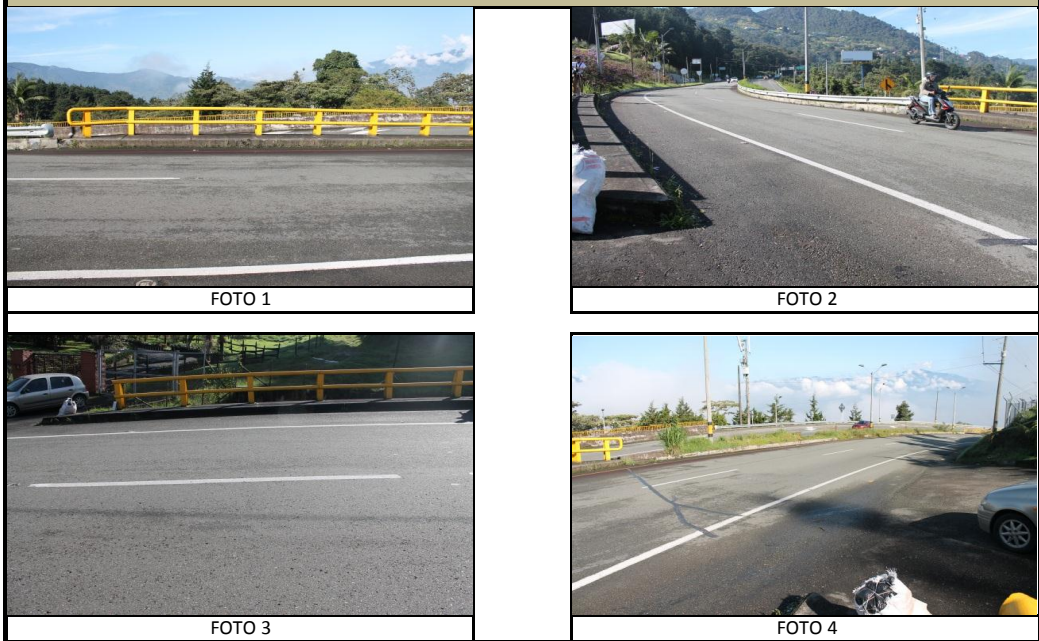
No se observa dispositivo de junta de expansión, si esta existe se encuentra debajo de la carpeta asfáltica. Sin embargo se evidencian filtraciones de agua a través de estas juntas a los estribos lo que permite intuir que el material que se encuentra debajo de la carpeta asfáltica no está funcionando adecuadamente. Se observa en la superficie del puente, grietas pronunciadas en toda la longitud del ancho del mismo en el respectivo lugar de las juntas, con desintegración del asfalto en dichas zonas. Por lo tanto, se recomienda el cambio de junta a una de goma asfáltica.

3 DAÑO SIGNIFICATIVO, REPARACIÓN NECESARIA MUY PRONTO

TIPO	DESCRIPCIÓN	UNIDAD	CANTIDAD	VALOR UNITARIO	VALOR PARCIAL
C	CAMBIO A JUNTA DE GOMA ASFÁLTICA	ML	27	712.894	19.248.138
TOTAL INTERVENCIÓN					19.248.138

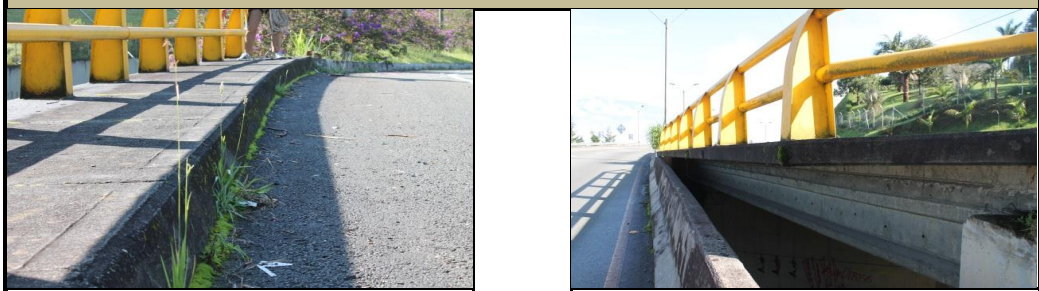
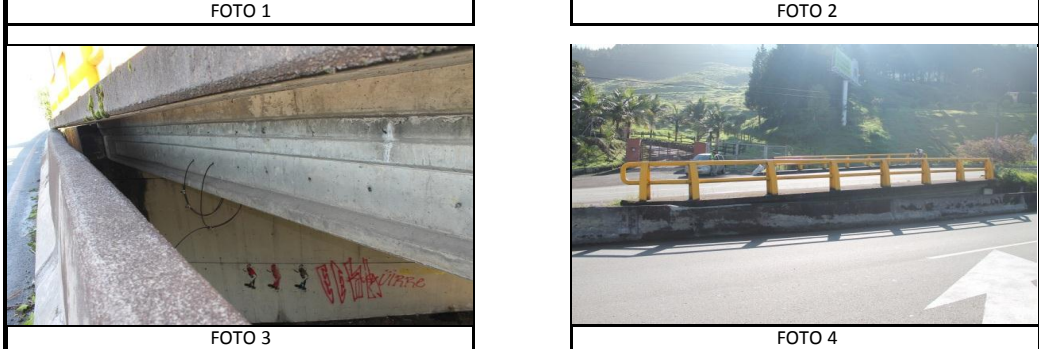
No se observan daños de consideración en concreto del andén y bordillo, se recomienda realizar mantenimiento preventivo mediante limpieza y pintura para concreto.

0 SIN DAÑO O DAÑO INSIGNIFICANTE

TIPO	DESCRIPCIÓN	UNIDAD	CANTIDAD	VALOR UNITARIO	VALOR PARCIAL
10	LIMPIEZA	M2	10,0	10.510	105.100
34	PINTURA DE CONCRETO	ML	13	17.785	231.205
TOTAL INTERVENCIÓN					336.305

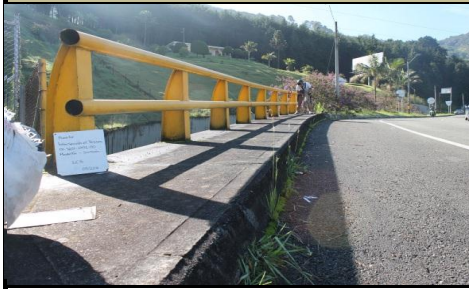
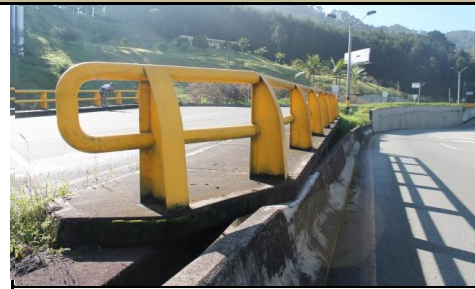
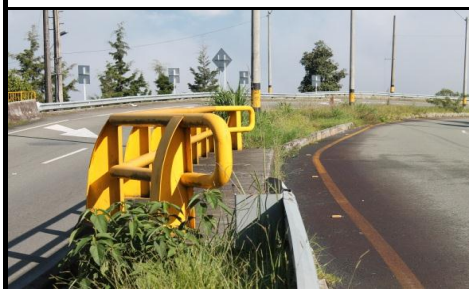
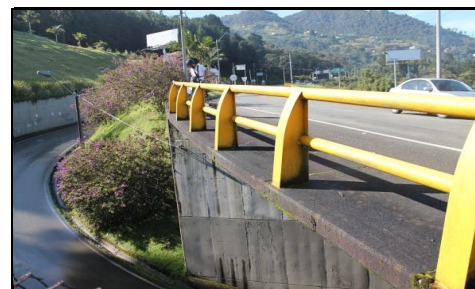
No se aprecian daños en las barandas del puente.

0 SIN DAÑO O DAÑO INSIGNIFICANTE

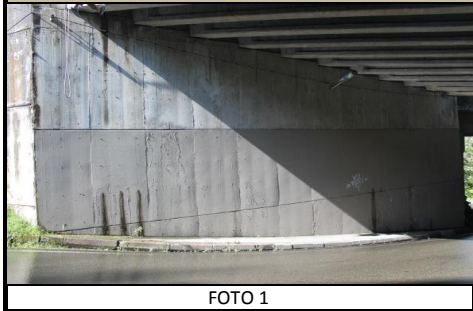
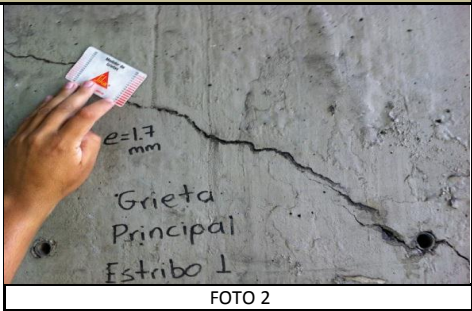
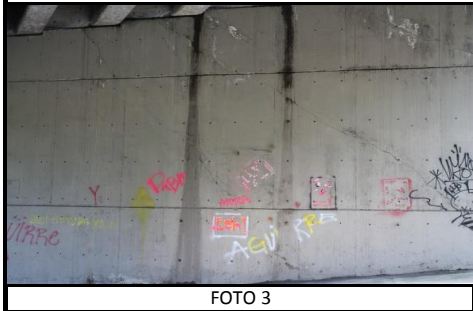
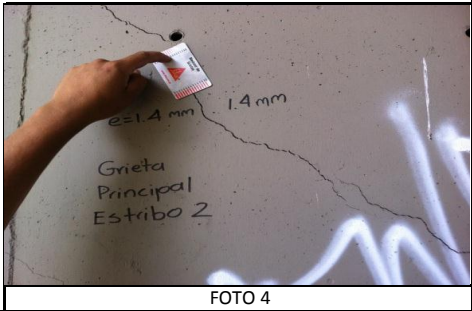
Se presenta una gran cantidad de grietas inclinadas de espesores considerables, se requiere Inspección Especial para determinar causa del sobreesfuerzo y realizar el respectivo reforzamiento.

4	DAÑO GRAVE, REPARACIÓN NECESARIA INMEDIATAMENTE
---	---

TIPO	DESCRIPCIÓN	UNIDAD	CANTIDAD	VALOR UNITARIO	VALOR PARCIAL
Z	INSPECCION ESPECIAL	GLB	1,0		-
TOTAL INTERVENCIÓN					-

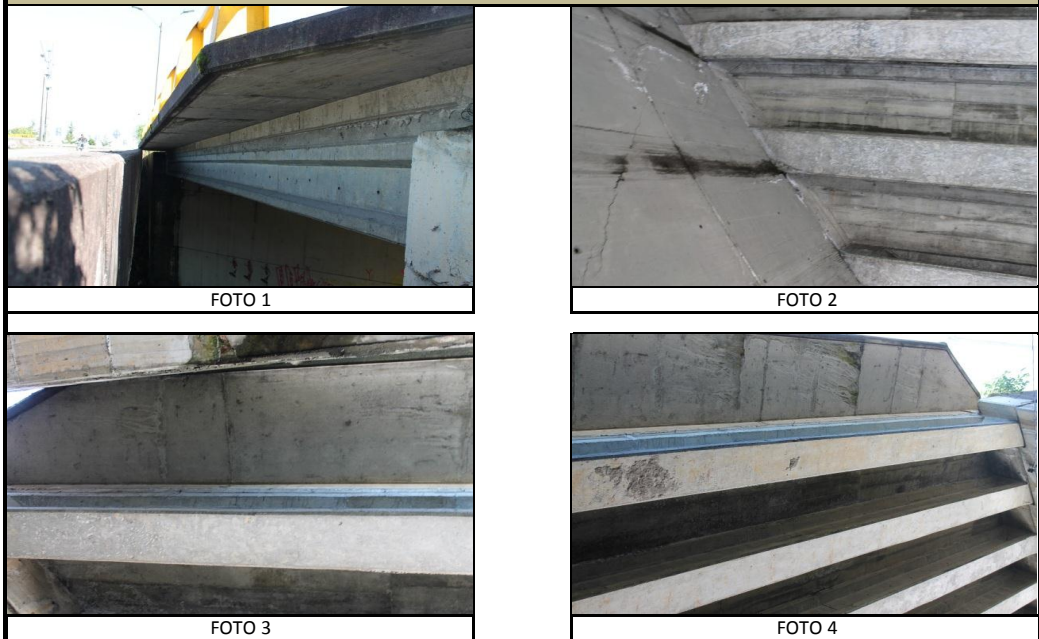
No se aprecian daños de consideración en la placa.

0 SIN DAÑO O DAÑO INSIGNIFICANTE

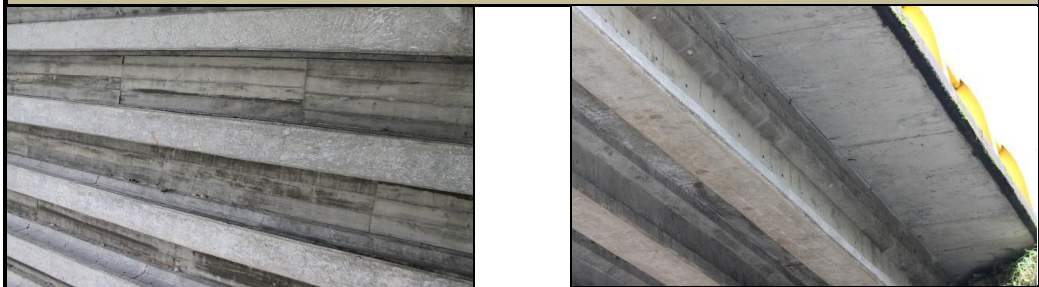
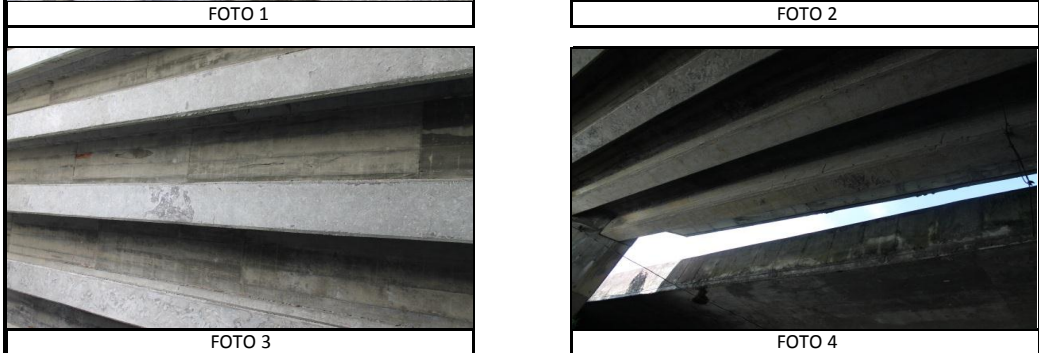
No se aprecian daños de consideración en las vigas principales de la superestructura.

0 SIN DAÑO O DAÑO INSIGNIFICANTE

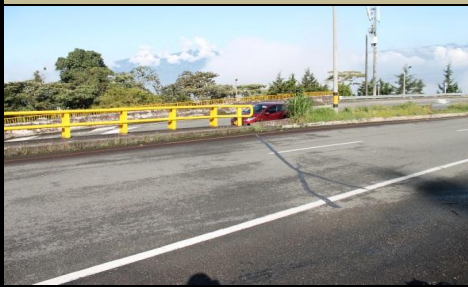
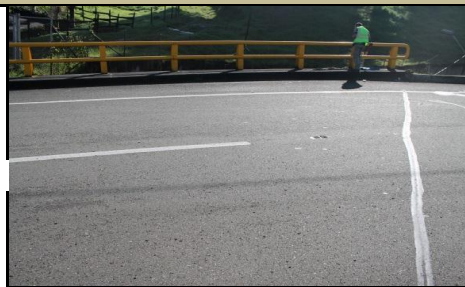
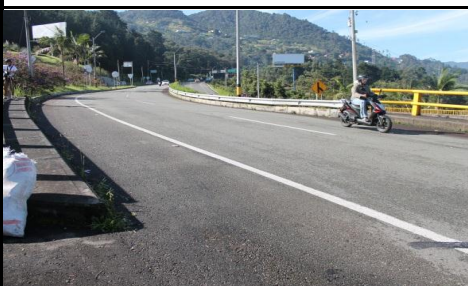
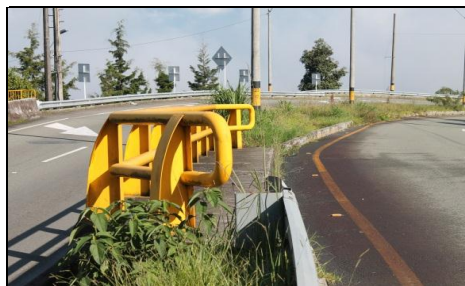
Durante la inspección se observó deficiencia de señalización vertical, por lo tanto y como parte del mantenimiento rutinario se requiere la instalación de señales de velocidad, carga máxima permitida y proximidad del puente sobre la vía en ambos sentidos.

1 DAÑO PEQUEÑO PERO REPARACIÓN NO ES NECESARIA (EXCEPTO MANTENIMIENTO MENOR)

TIPO	DESCRIPCIÓN	UNIDAD	CANTIDAD	VALOR UNITARIO	VALOR PARCIAL
92	COLOCACION SEÑAL	UND	16	158.691	2.539.056
TOTAL INTERVENCIÓN					2.539.056

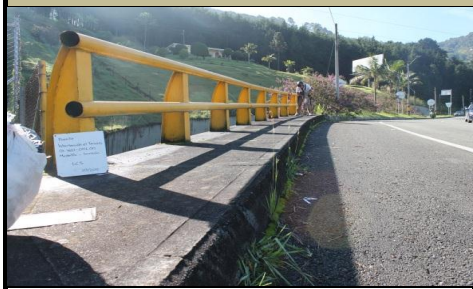
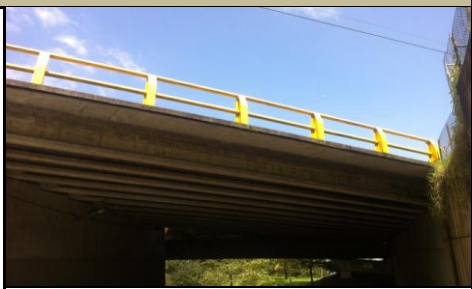
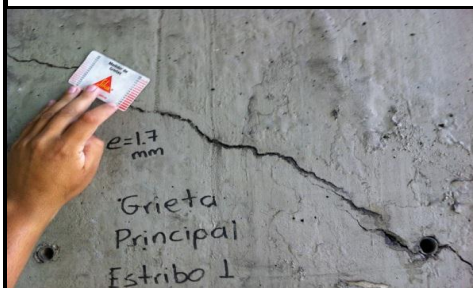
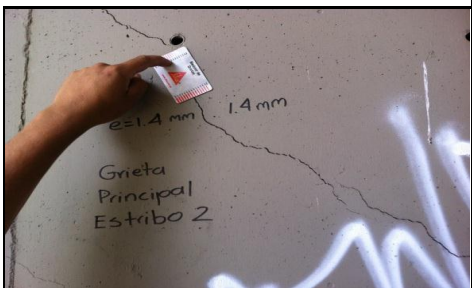
En general se observan problemas de consideración en los elementos principales del puente como son los estribos, se requiere intervención inmediata, el puente recibe una calificación de 4 (Daño grave, reparación necesaria inmediatamente). Se requiere Inspección Especial para evaluar nivel de afectación y definir el tipo de intervención a realizar.

4 DAÑO GRAVE, REPARACIÓN NECESARIA INMEDIATAMENTE

TIPO	DESCRIPCIÓN	UNIDAD	CANTIDAD	VALOR UNITARIO	VALOR PARCIAL
Z	INSPECCION ESPECIAL	GLB	1,0	46.267.625	46.267.625
TOTAL INTERVENCIÓN					46.267.625
