ESTUDIOS DE INSPECCION E INVENTARIO DE PUENTES
DE LA RED NACIONAL DE CARRETERAS
ZONA OCCIDENTE

CARRETERA MEDELLIN-DON DIEGO-LA UNIÓN-SONSÓN
DEPARTAMENTO DE ANTIOQUIA

**INFORME PUENTE INTERSECCION VAR. LAS PALMAS (LOSA)
01-5601-002.01
REGIONAL 01 - ANTIOQUIA-ANTIOQUIA
CARRETERA MEDELLIN-DON DIEGO-LA UNIÓN-SONSÓN**

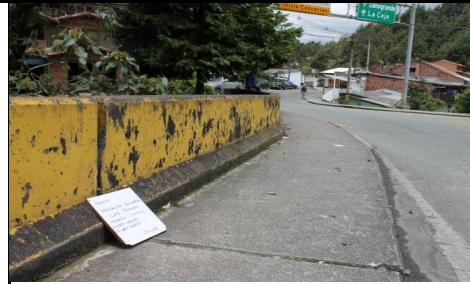
FOTO 2: PLACA IDENTIFICACIÓN PUENTE NO EXISTE

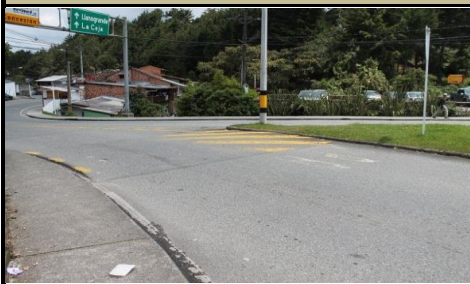
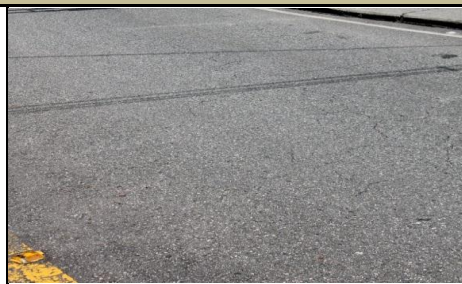
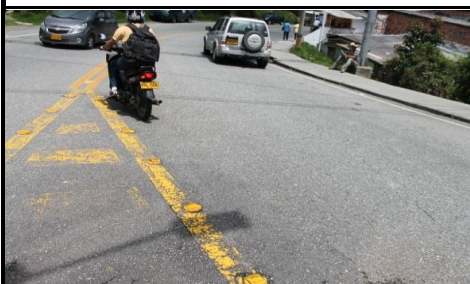
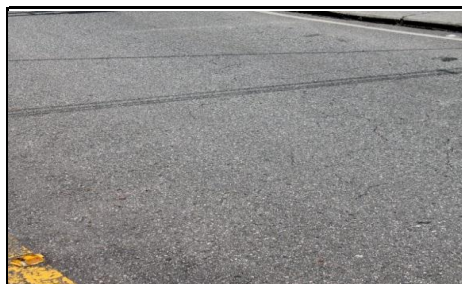
La superficie del puente es una carpeta asfáltica, en la cual no se observan lesiones; Presenta un leve desgaste superficial; sin embargo no requiere intervención. Se observa deterioro en la demarcación vial, en el centro y los extremos de la calzada, por lo que es necesario la aplicación de pintura de demarcación para restaurar la señalización horizontal existente.

0 SIN DAÑO O DAÑO INSIGNIFICANTE

TIPO	DESCRIPCIÓN	UNIDAD	CANTIDAD	VALOR UNITARIO	VALOR PARCIAL
27	REPARACION DE DEMARCACION	ML	60	20.716	1.242.960
TOTAL INTERVENCIÓN					1.242.960

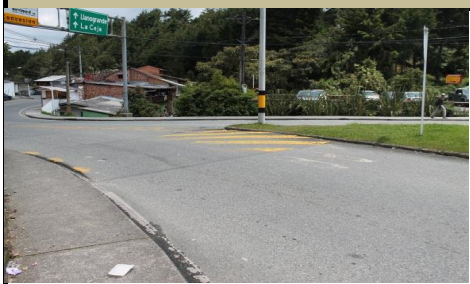
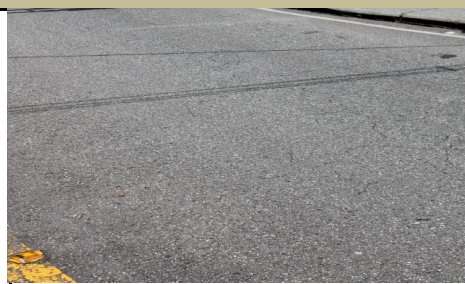
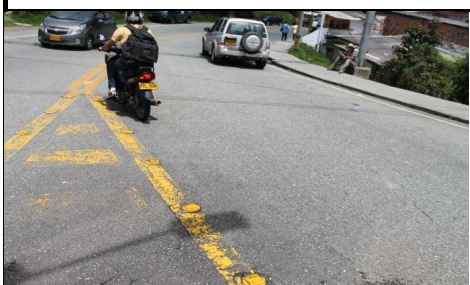
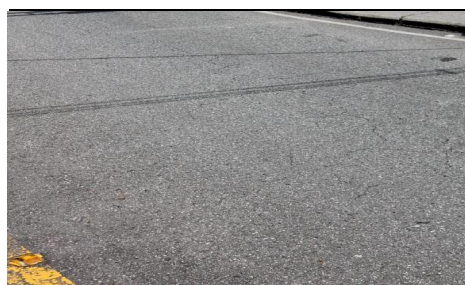
No se observa dispositivo de junta de expansión, si esta existe se encuentra debajo de la carpeta asfáltica. Sin embargo se evidencian filtraciones de agua a través de estas juntas a los estribos lo que permite intuir que el material que se encuentra debajo de la carpeta asfáltica no está funcionando adecuadamente. Se observa en la superficie del puente, grietas pronunciadas en toda la longitud del ancho del mismo en el respectivo lugar de las juntas, con desintegración del asfalto en dichas zonas. Por lo tanto, se recomienda el cambio de junta a una de goma asfáltica.

3 DAÑO SIGNIFICATIVO, REPARACIÓN NECESARIA MUY PRONTO

TIPO	DESCRIPCIÓN	UNIDAD	CANTIDAD	VALOR UNITARIO	VALOR PARCIAL
C	CAMBIO A JUNTA DE GOMA ASFÁLTICA	ML	50	712.894	35.644.700
TOTAL INTERVENCIÓN					35.644.700

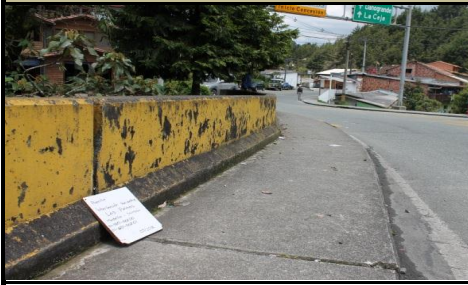
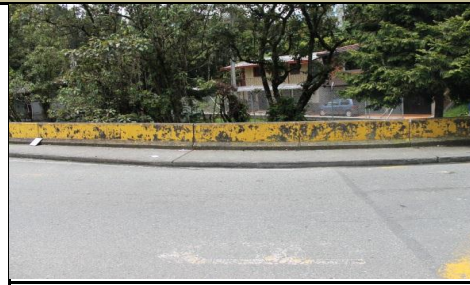
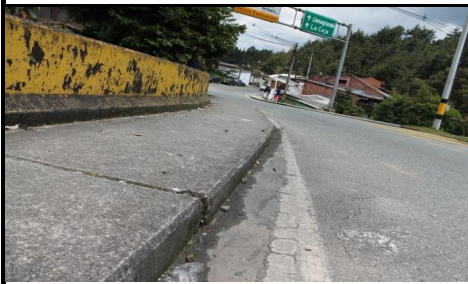
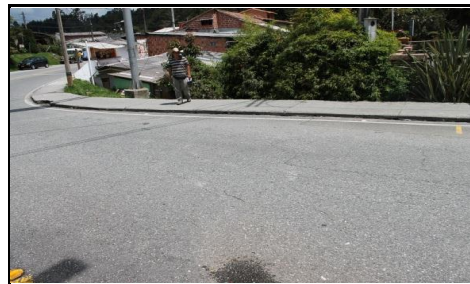
No se observan daños de consideración en en concreto del anden y bordillo, se recomienda realizar mantenimiento preventivo mediante limpieza y pintura para concreto.

0 SIN DAÑO O DAÑO INSIGNIFICANTE

TIPO	DESCRIPCIÓN	UNIDAD	CANTIDAD	VALOR UNITARIO	VALOR PARCIAL
10	LIMPIEZA	M2	60,0	10.510	630.600
34	PINTURA DE CONCRETO	ML	80	17.790	1.423.200
TOTAL INTERVENCIÓN					2.053.800

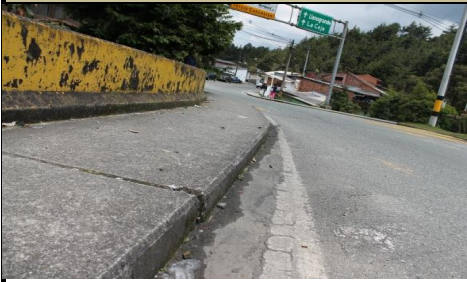
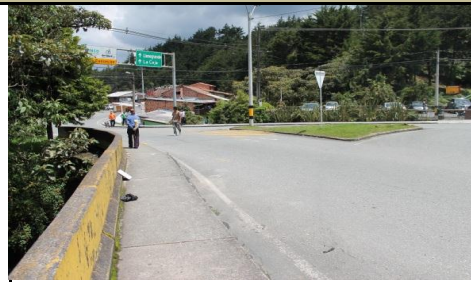
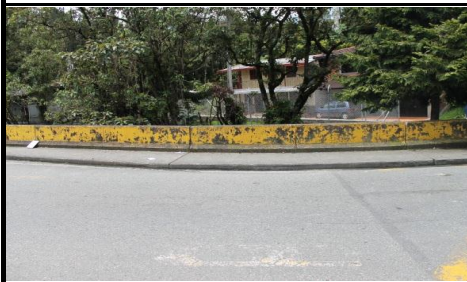
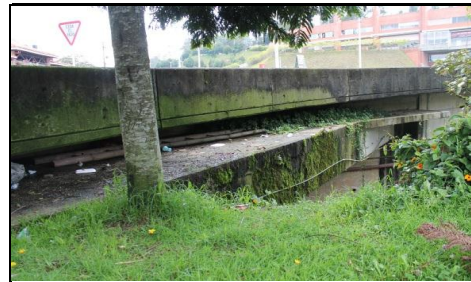
No se aprecian daños en las barandas del puente.

0 SIN DAÑO O DAÑO INSIGNIFICANTE

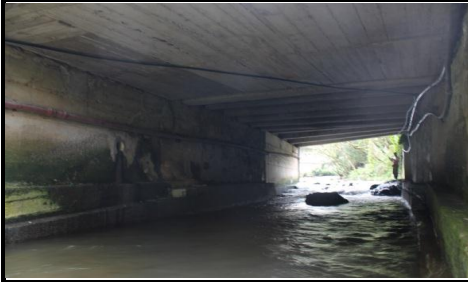
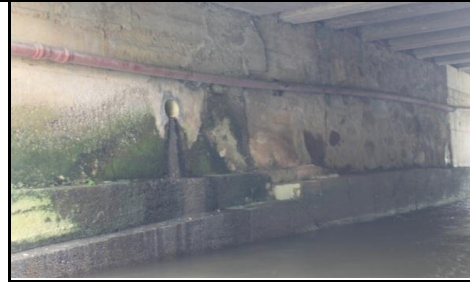
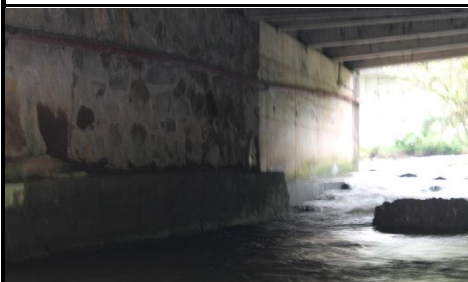
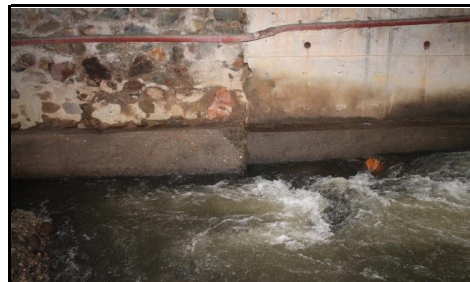
Se aprecian varias ampliaciones a los estribos, se nota mala calidad en la construcción de los elementos, con hormigoneos, falta de linealidad y condiciones de apoyo inadecuadas.
 Teniendo en cuenta que las ampliaciones se han realizado encima de los estribos originales en mampostería de roca y evidenciando los malos procesos constructivos, se debe realizar Inspección Especial para determinar estado actual de esfuerzos y prevenir daños posteriores.

4 DAÑO GRAVE, REPARACIÓN NECESARIA INMEDIATAMENTE

TIPO	DESCRIPCIÓN	UNIDAD	CANTIDAD	VALOR UNITARIO	VALOR PARCIAL
Z	INSPECCION ESPECIAL	GLB	1,0		-
TOTAL INTERVENCIÓN					-

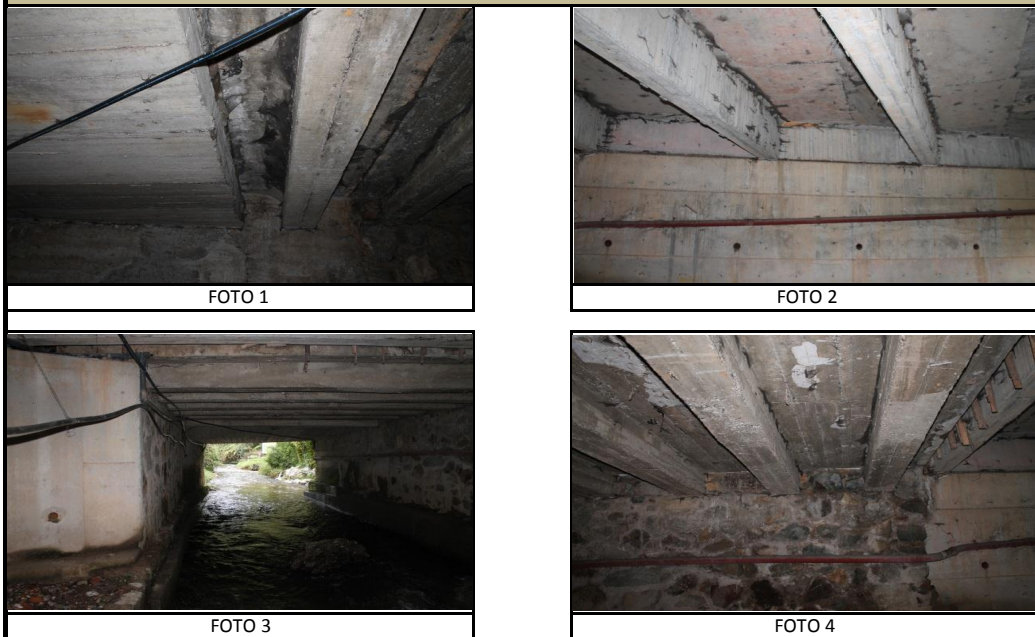
No se aprecian neoprenos en los apoyos, esto puede ser perjudicial para las vigas al inducir restricciones que llevan a rotaciones y esfuerzos no considerados para el elemento. Se requiere suministrar los elementos de apoyo adecuados.

3 DAÑO SIGNIFICATIVO, REPARACIÓN NECESARIA MUY PRONTO

TIPO	DESCRIPCIÓN	UNIDAD	CANTIDAD	VALOR UNITARIO	VALOR PARCIAL
A	CAMBIO DE APOYOS	UND	22,0	1.713.006	37.686.132
TOTAL INTERVENCIÓN					37.686.132

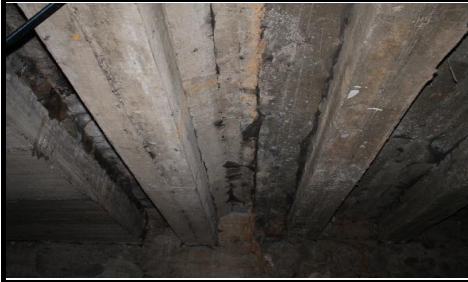
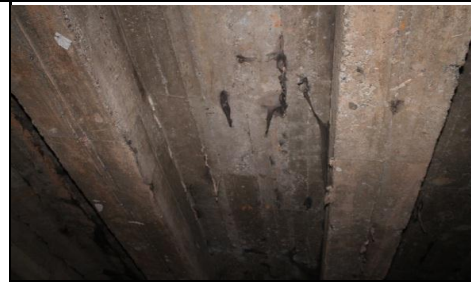
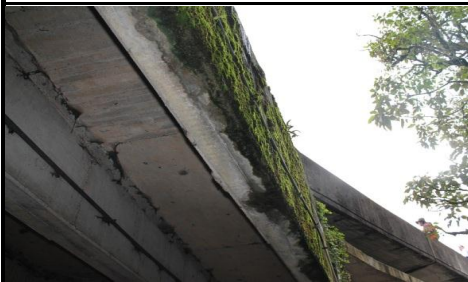
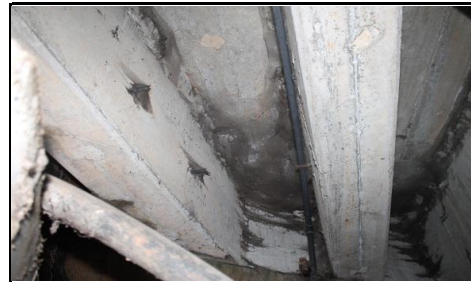
Se observa descomposición del concreto en zona de volados por efecto del escurrimiento de agua, además hormigoneos y falta de recubrimiento debido a malos procesos constructivos, lo que conlleva a corrosión del acero de refuerzo.

3 DAÑO SIGNIFICATIVO, REPARACIÓN NECESARIA MUY PRONTO

TIPO	DESCRIPCIÓN	UNIDAD	CANTIDAD	VALOR UNITARIO	VALOR PARCIAL
B	REPARACION DE CONCRETO	M2	100,0	394.663	39.466.300
E	REPARACION DE DRENES	UND	24,0	74.147	1.779.528
TOTAL INTERVENCIÓN					41.245.828

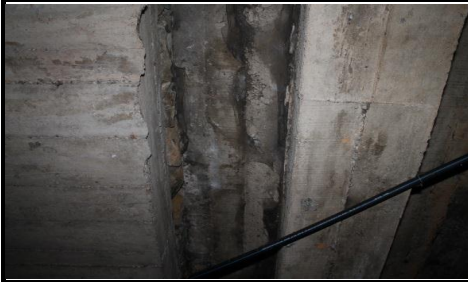
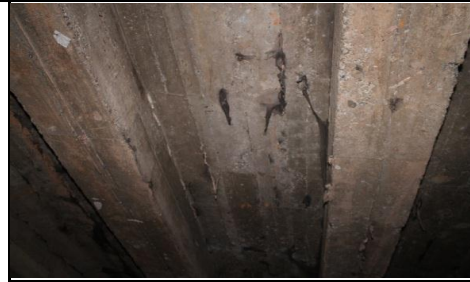
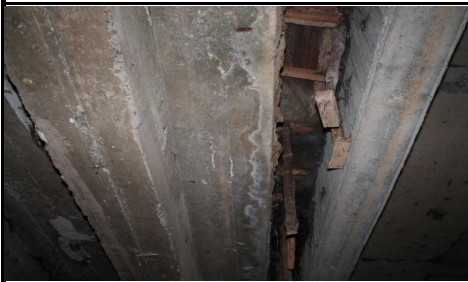
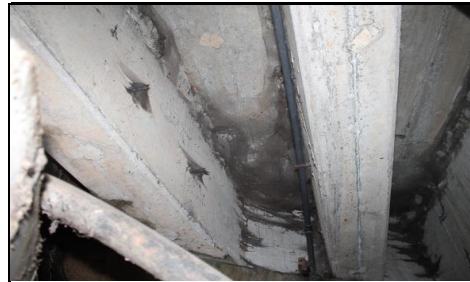
En general se observa mala calidad del concreto con abundantes hormigoneos, sobretamaños del agregado grueso y grietas por flexión mayores a 0.35mm, la distribución de esfuerzos en el tablero no es simétrica ya que se tienen secciones de vigas diferentes tanto en peralte como en longitud, estas diferencias pueden generar concentraciones de esfuerzos que pueden llevar a daños de consideración, se requiere realizar Inspección Especial para determinar con exactitud el estado actual de la estructura.

4 DAÑO GRAVE, REPARACIÓN NECESARIA INMEDIATAMENTE

TIPO	DESCRIPCIÓN	UNIDAD	CANTIDAD	VALOR UNITARIO	VALOR PARCIAL
Z	INSPECCION ESPECIAL	GLB	1		-
TOTAL INTERVENCIÓN					-

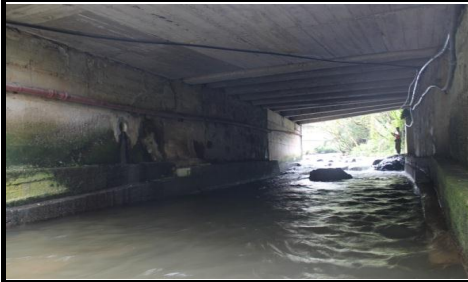
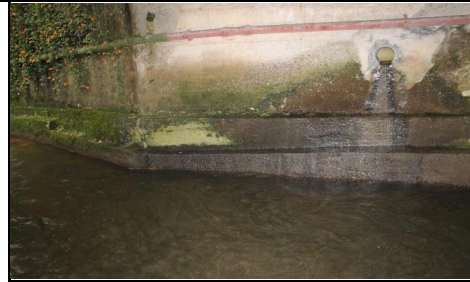
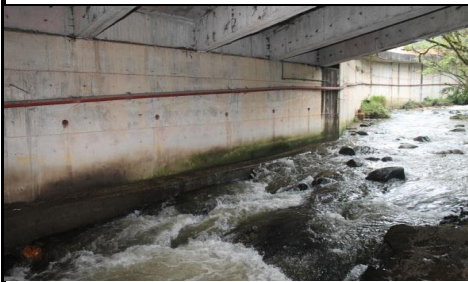
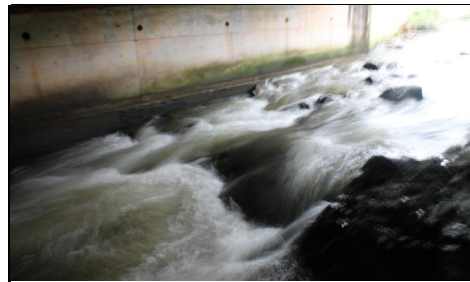
Se presenta socavación en la base de los estribos, se debe realizar protección en la base.

3 DAÑO SIGNIFICATIVO, REPARACIÓN NECESARIA MUY PRONTO

TIPO	DESCRIPCIÓN	UNIDAD	CANTIDAD	VALOR UNITARIO	VALOR PARCIAL
C	PROTECCION DEL CAUCE	M2	45	473.993	21.329.685
TOTAL INTERVENCIÓN					21.329.685

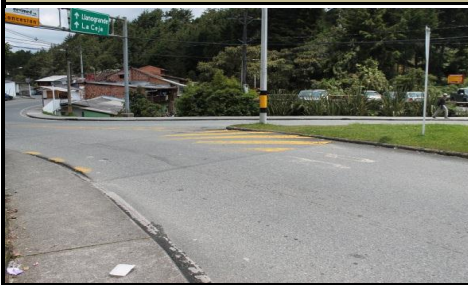
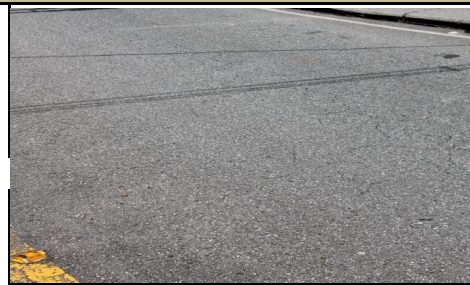
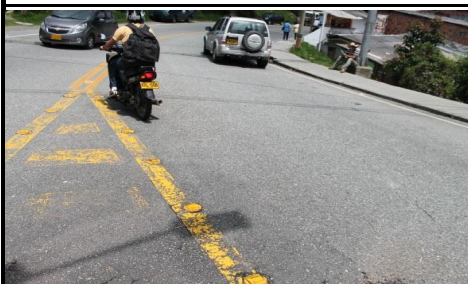
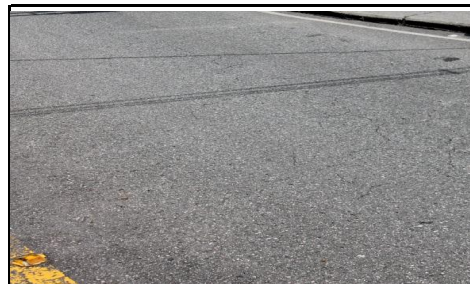
Durante la inspección se observó deficiencia de señalización vertical, por lo tanto y como parte del mantenimiento rutinario se requiere la instalación de señales de velocidad, carga máxima permitida y proximidad del puente sobre la vía en ambos sentidos.

1 DAÑO PEQUEÑO PERO REPARACIÓN NO ES NECESARIA (EXCEPTO MANTENIMIENTO MENOR)

TIPO	DESCRIPCIÓN	UNIDAD	CANTIDAD	VALOR UNITARIO	VALOR PARCIAL
92	COLOCACION SEÑAL	UND	16	158.691	2.539.056
TOTAL INTERVENCIÓN					2.539.056

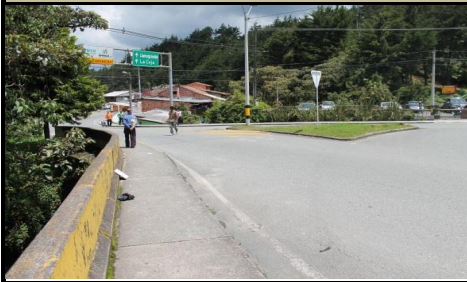
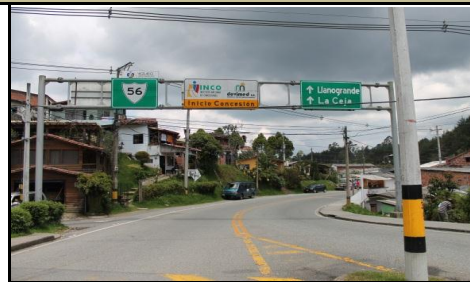
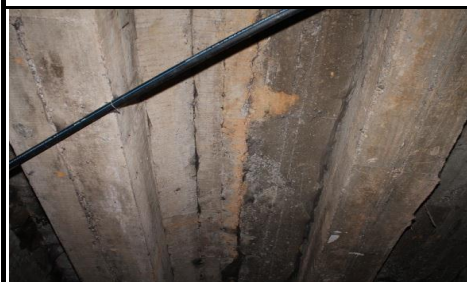
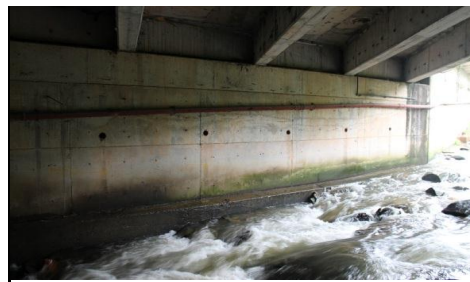
En general se observan problemas de consideración en los elementos principales del puente como son los estribos y la losa, se requiere intervención inmediata, el puente recibe una calificación de 4 (Daño grave, reparación necesaria inmediatamente).

4 DAÑO GRAVE, REPARACIÓN NECESARIA INMEDIATAMENTE

Se requiere Inspección Especial para evaluar nivel de afectación y definir el tipo de intervención a realizar.

TIPO	DESCRIPCIÓN	UNIDAD	CANTIDAD	VALOR UNITARIO	VALOR PARCIAL
Z	INSPECCION ESPECIAL	GLB	1,0	90.535.250	90.535.250
TOTAL INTERVENCIÓN					90.535.250
