ESTUDIOS DE INSPECCION E INVENTARIO DE PUENTES  
DE LA RED NACIONAL DE CARRETERAS  
ZONA OCCIDENTE

CARRETERA MEDELLIN-DON DIEGO-LA UNIÓN-SONSÓN  
DEPARTAMENTO DE ANTIOQUIA

CONSORCIO INGENIERIA VIAL 2011

**INFORME PUENTE INTERSECCION VAR. LAS PALMAS (VIGAS)  
01-5601-002.01  
REGIONAL 01 - ANTIOQUIA-ANTIOQUIA  
CARRETERA MEDELLIN-DON DIEGO-LA UNIÓN-SONSÓN**

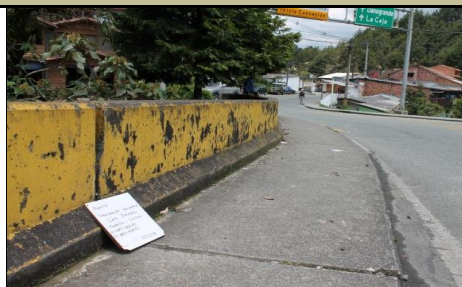
FOTO 2: PLACA IDENTIFICACIÓN PUENTE NO EXISTE

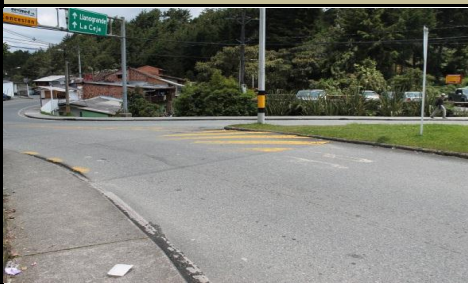
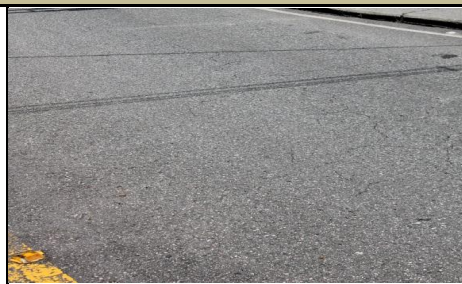
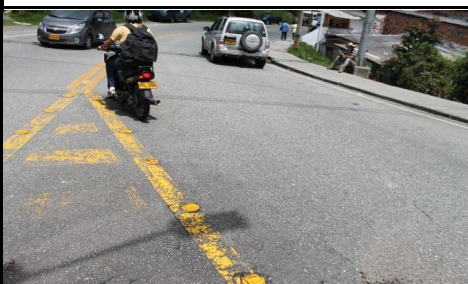
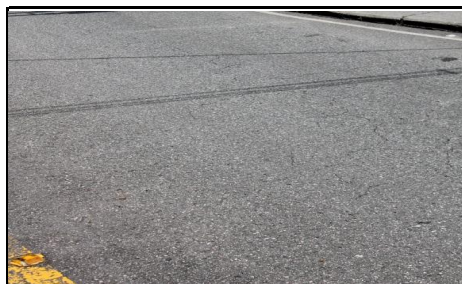
La superficie del puente es una carpeta asfáltica, en la cual no se observan lesiones; Presenta un leve desgaste superficial; sin embargo no requiere intervención. Se observa deterioro en la demarcación vial, en el centro y los extremos de la calzada, por lo que es necesario la aplicación de pintura de demarcación para restaurar la señalización horizontal existente.

0 SIN DAÑO O DAÑO INSIGNIFICANTE

TIPO	DESCRIPCIÓN	UNIDAD	CANTIDAD	VALOR UNITARIO	VALOR PARCIAL
27	REPARACION DE DEMARCACION	ML	60	20.716	1.242.960
<b>TOTAL INTERVENCIÓN</b>					<b>1.242.960</b>

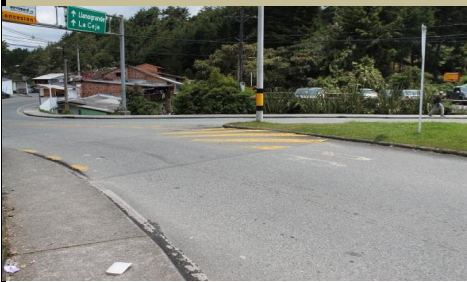
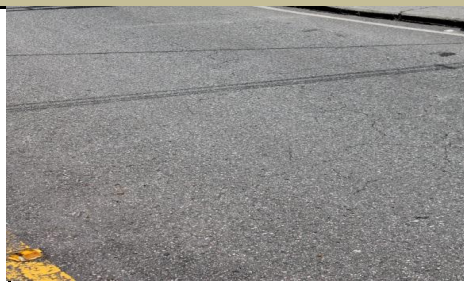
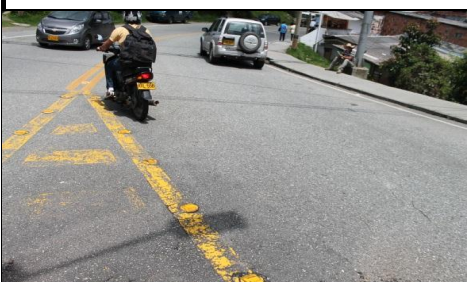
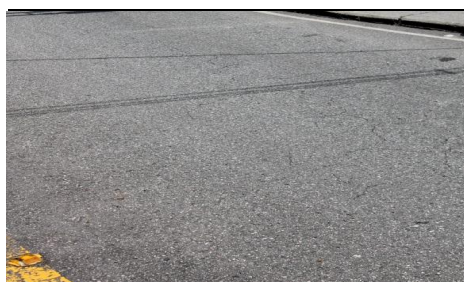
No se observa dispositivo de junta de expansión, si esta existe se encuentra debajo de la carpeta asfáltica. Sin embargo se evidencian filtraciones de agua a través de estas juntas a los estribos lo que permite intuir que el material que se encuentra debajo de la carpeta asfáltica no está funcionando adecuadamente. Se observa en la superficie del puente, grietas pronunciadas en toda la longitud del ancho del mismo en el respectivo lugar de las juntas, con desintegración del asfalto en dichas zonas. Por lo tanto, se recomienda el cambio de junta a una de goma asfáltica.

3 DAÑO SIGNIFICATIVO, REPARACIÓN NECESARIA MUY PRONTO

TIPO	DESCRIPCIÓN	UNIDAD	CANTIDAD	VALOR UNITARIO	VALOR PARCIAL
C	CAMBIO A JUNTA DE GOMA ASFÁLTICA	ML	50	712.894	35.644.700
<b>TOTAL INTERVENCIÓN</b>					<b>35.644.700</b>

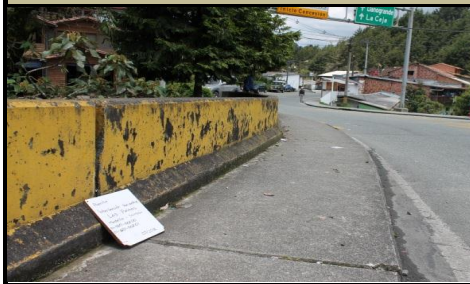
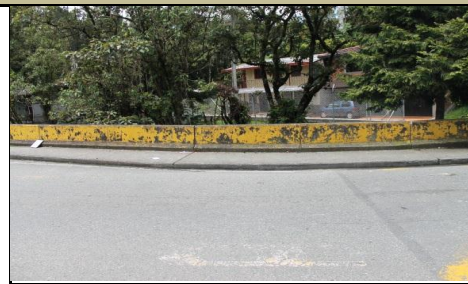
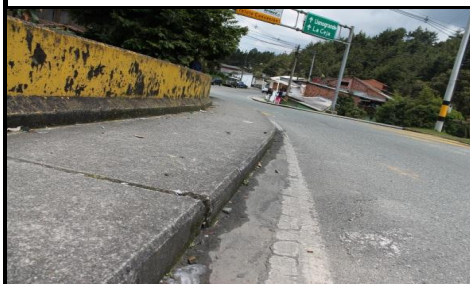
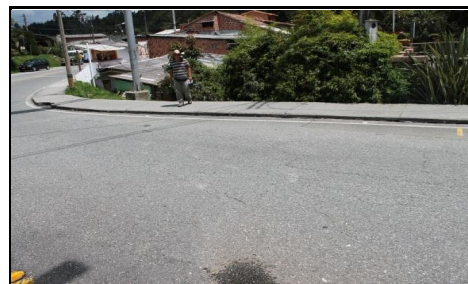
No se observan daños de consideración en en concreto del anden y bordillo, se recomienda realizar mantenimiento preventivo mediante limpieza y pintura para concreto.

0 SIN DAÑO O DAÑO INSIGNIFICANTE

TIPO	DESCRIPCIÓN	UNIDAD	CANTIDAD	VALOR UNITARIO	VALOR PARCIAL
10	LIMPIEZA	M2	60,0	10.510	630.600
34	PINTURA DE CONCRETO	ML	80	17.790	1.423.200
<b>TOTAL INTERVENCIÓN</b>					<b>2.053.800</b>

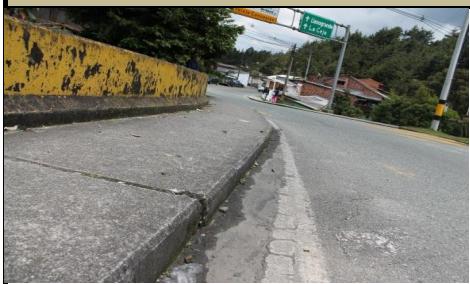
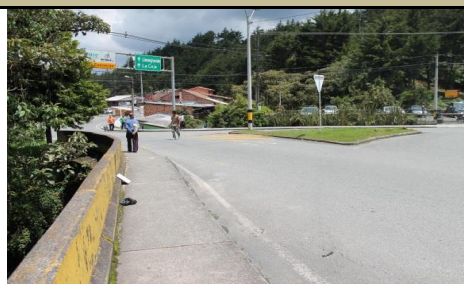
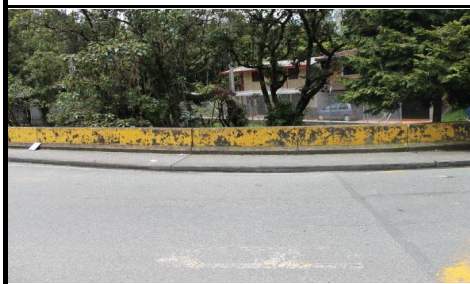
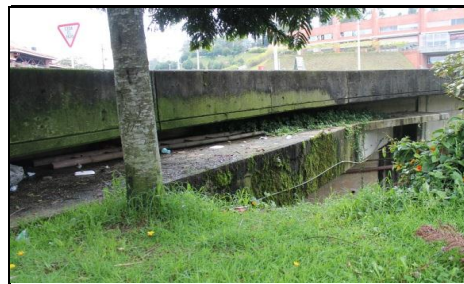
No se aprecian daños en las barandas del puente.

0 SIN DAÑO O DAÑO INSIGNIFICANTE

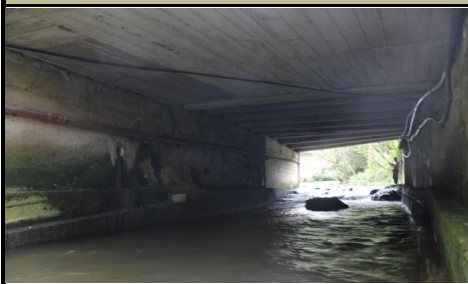
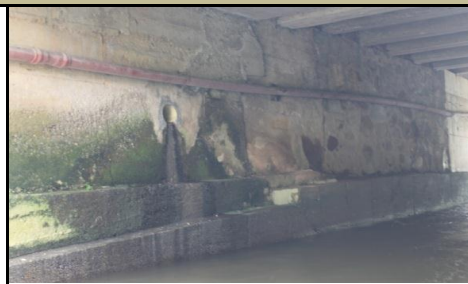
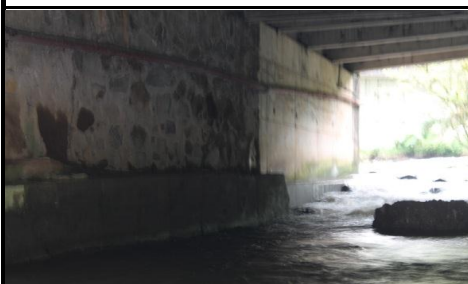
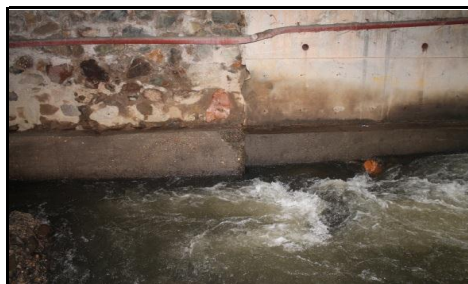
Se aprecian varias ampliaciones a los estribos, se nota mala calidad en la construcción de los elementos, con hormigoneos, falta de linealidad y condiciones de apoyo inadecuadas.

Teniendo en cuenta que las ampliaciones se han realizado encima de los estribos originales en mampostería de roca y evidenciando los malos procesos constructivos, se debe realizar Inspección Especial para determinar estado actual de esfuerzos y prevenir daños posteriores.

4 DAÑO GRAVE, REPARACIÓN NECESARIA INMEDIATAMENTE

TIPO	DESCRIPCIÓN	UNIDAD	CANTIDAD	VALOR UNITARIO	VALOR PARCIAL
Z	INSPECCION ESPECIAL	GLB	1,0		-
<b>TOTAL INTERVENCIÓN</b>					-

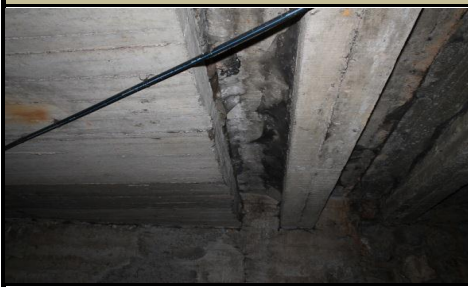
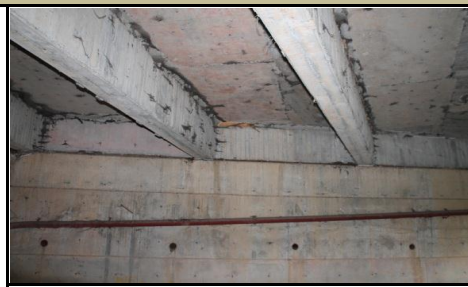
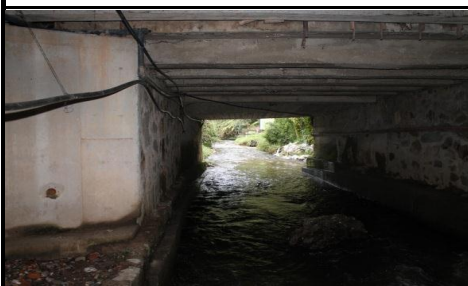
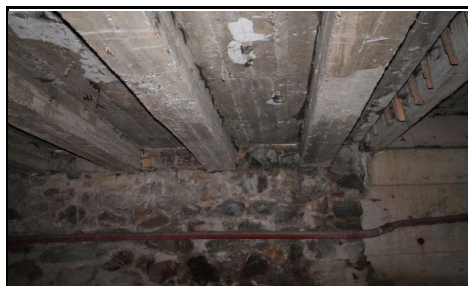
No se aprecian neoprenos en los apoyos, esto puede ser perjudicial para las vigas al inducir restricciones que llevan a rotaciones y esfuerzos no considerados para el elemento. Se requiere suministrar los elementos de apoyo adecuados.

3 DAÑO SIGNIFICATIVO, REPARACIÓN NECESARIA MUY PRONTO

TIPO	DESCRIPCIÓN	UNIDAD	CANTIDAD	VALOR UNITARIO	VALOR PARCIAL
A	CAMBIO DE APOYOS	UND	22,0	1.713.006	37.686.132
<b>TOTAL INTERVENCIÓN</b>					<b>37.686.132</b>

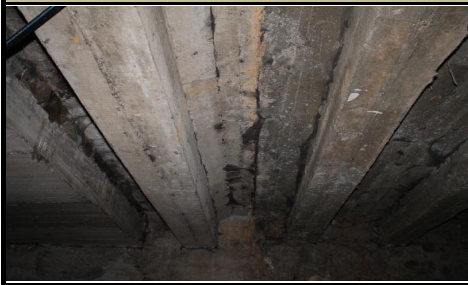
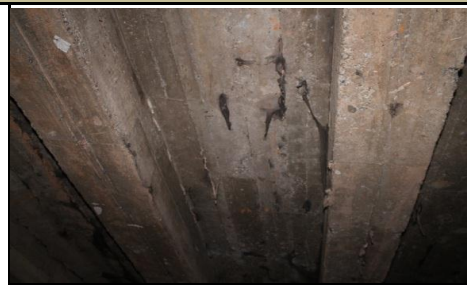
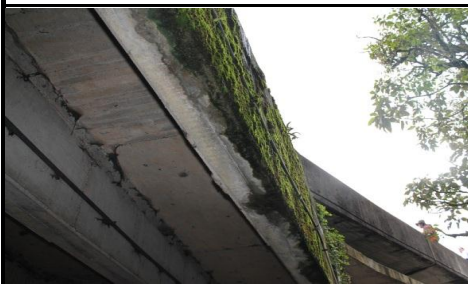
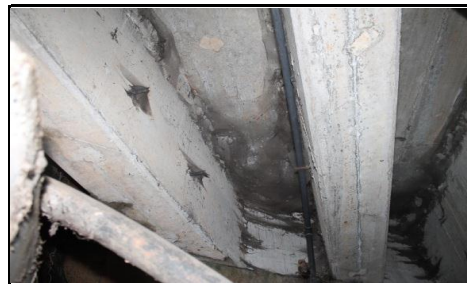
Se observa descomposición del concreto en zona de volados por efecto del escurrimiento de agua, además hormigoneos y falta de recubrimiento debido a malos procesos constructivos, lo que conlleva a corrosión del acero de refuerzo.

3 DAÑO SIGNIFICATIVO, REPARACIÓN NECESARIA MUY PRONTO

TIPO	DESCRIPCIÓN	UNIDAD	CANTIDAD	VALOR UNITARIO	VALOR PARCIAL
B	REPARACION DE CONCRETO	M2	100,0	394.663	39.466.300
E	REPARACION DE DRENES	UND	24,0	74.147	1.779.528
<b>TOTAL INTERVENCIÓN</b>					<b>41.245.828</b>

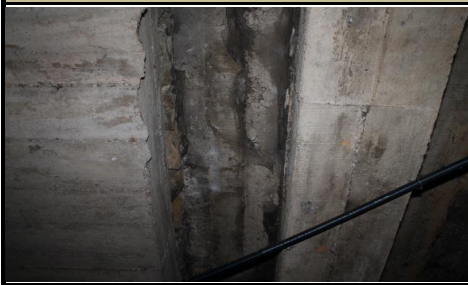
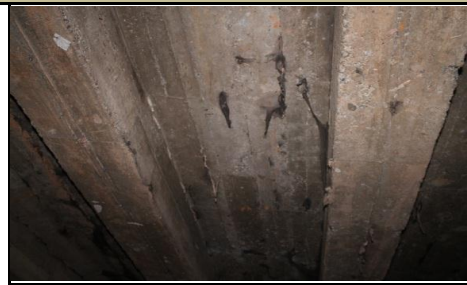
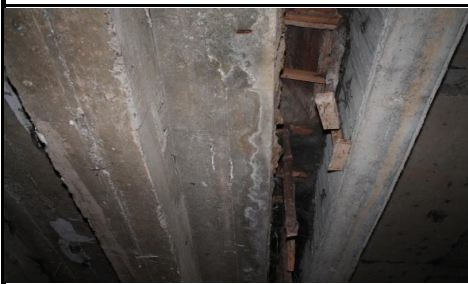
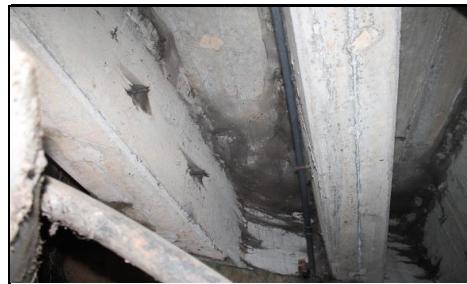
En general se observa mala calidad del concreto con abundantes hormigoneos, sobretamaños del agregado grueso y grietas por flexión mayores a 0.35mm, la distribución de esfuerzos en el tablero no es simétrica ya que se tienen secciones de vigas diferentes tanto en peralte como en longitud, estas diferencias pueden generar concentraciones de esfuerzos que pueden llevar a daños de consideración, se requiere realizar Inspección Especial para determinar con exactitud el estado actual de la estructura.

4 DAÑO GRAVE, REPARACIÓN NECESARIA INMEDIATAMENTE

TIPO	DESCRIPCIÓN	UNIDAD	CANTIDAD	VALOR UNITARIO	VALOR PARCIAL
Z	INSPECCION ESPECIAL	GLB	1		-
<b>TOTAL INTERVENCIÓN</b>					-

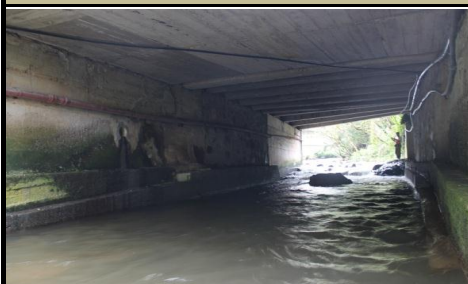
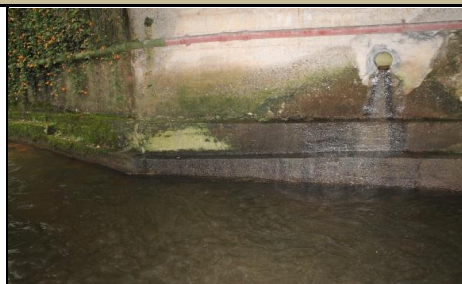
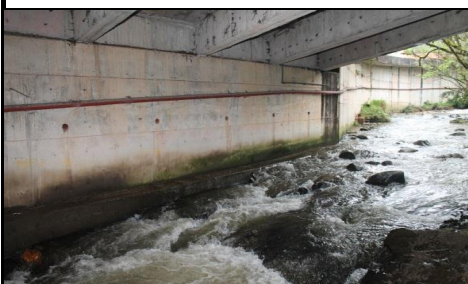
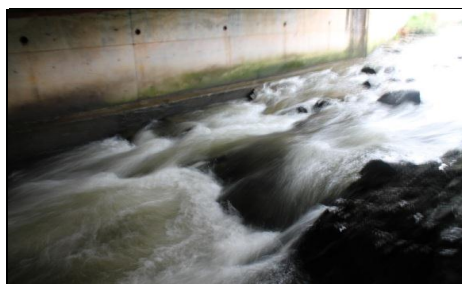
Se presenta socavación en la base de los estribos, se debe realizar protección en la base.

3 DAÑO SIGNIFICATIVO, REPARACIÓN NECESARIA MUY PRONTO

TIPO	DESCRIPCIÓN	UNIDAD	CANTIDAD	VALOR UNITARIO	VALOR PARCIAL
C	PROTECCION DEL CAUCE	M2	45	473.993	21.329.685
<b>TOTAL INTERVENCIÓN</b>					<b>21.329.685</b>

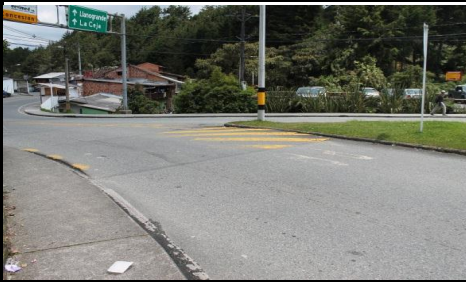
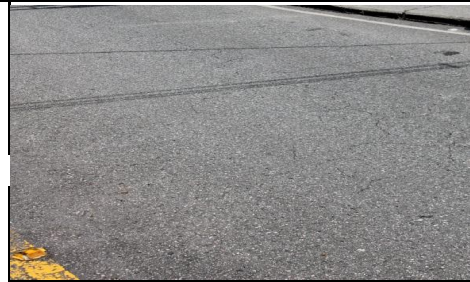
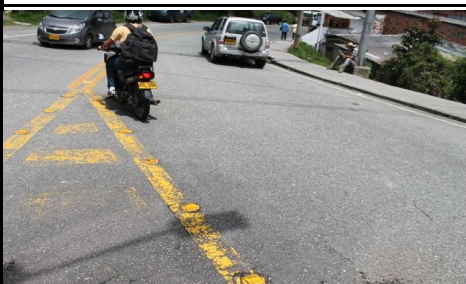
Durante la inspección se observó deficiencia de señalización vertical, por lo tanto y como parte del mantenimiento rutinario se requiere la instalación de señales de velocidad, carga máxima permitida y proximidad del puente sobre la vía en ambos sentidos.

1 DAÑO PEQUEÑO PERO REPARACIÓN NO ES NECESARIA (EXCEPTO MANTENIMIENTO MENOR)

TIPO	DESCRIPCIÓN	UNIDAD	CANTIDAD	VALOR UNITARIO	VALOR PARCIAL
92	COLOCACION SEÑAL	UND	16	158.691	2.539.056
<b>TOTAL INTERVENCIÓN</b>					<b>2.539.056</b>

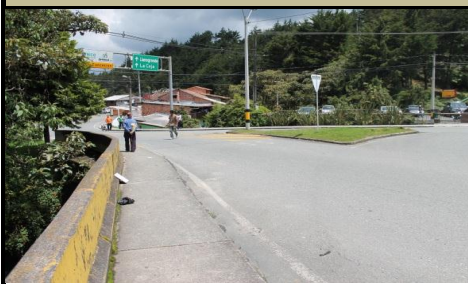
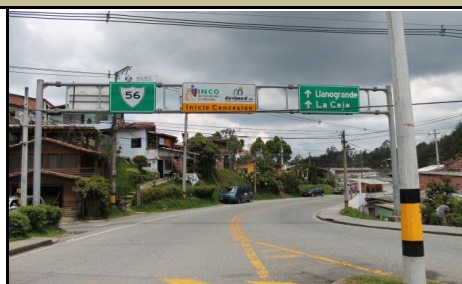
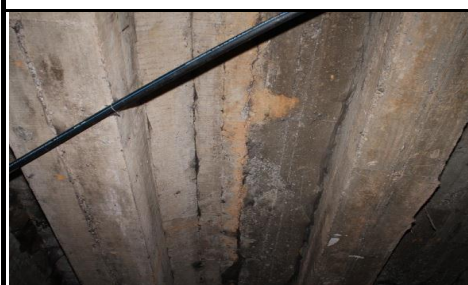
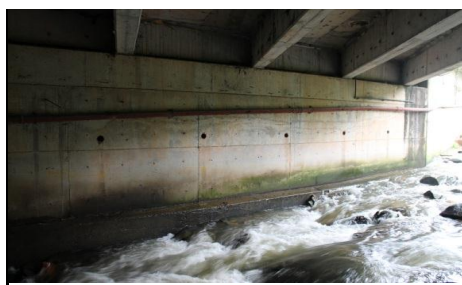
En general se observan problemas de consideración en los elementos principales del puente como son los estribos y la losa, se requiere intervención inmediata, el puente recibe una calificación de 4 (Daño grave, reparación necesaria inmediatamente).

4 DAÑO GRAVE, REPARACIÓN NECESARIA INMEDIATAMENTE

Se requiere Inspección Especial para evaluar nivel de afectación y definir el tipo de intervención a realizar.

TIPO	DESCRIPCIÓN	UNIDAD	CANTIDAD	VALOR UNITARIO	VALOR PARCIAL
Z	INSPECCION ESPECIAL	GLB	1,0	90.535.250	90.535.250
<b>TOTAL INTERVENCIÓN</b>					<b>90.535.250</b>
