**ESTUDIOS DE INSPECCION E INVENTARIO DE PUENTES
DE LA RED NACIONAL DE CARRETERAS
ZONA OCCIDENTE**

INFORME PUENTE CARRIZALES, 01-5601-003.00

**CARRETERA MEDELLIN-DON DIEGO-LA UNION-SONSÓN
DEPARTAMENTO DE ANTIOQUIA**

**INFORME PUENTE CARRIZALES
01-5601-003.00
REGIONAL 01 - ANTIOQUIA
CARRETERA MEDELLIN-DON DIEGO-LA UNION-SONSÓN**

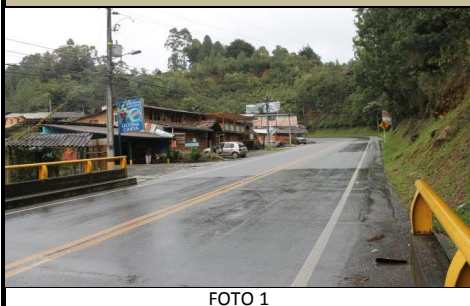
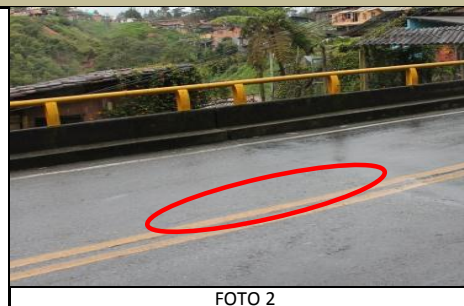
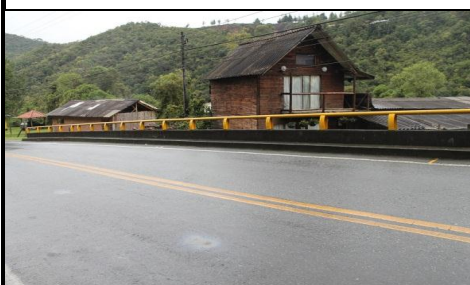
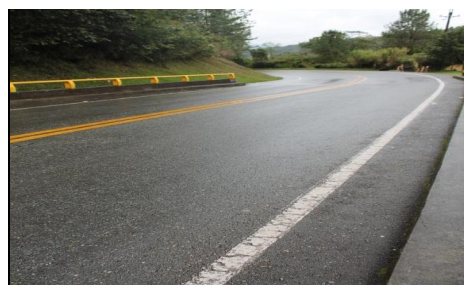
La superficie del puente es una carpeta asfáltica, en la cual se observa grietas longitudinales; se evidencia el reciente mantenimiento de la misma, mediante bacheo asfáltico. El estado general es bueno, solo se requiere sello de las fisuras. Se cuenta con bombeo hacia los laterales de la vía para evacuar las aguas por las cunetas, no se aprecian losas de aproximación, si estas existen deben estar bajo la superficie del asfalto. Se cuenta con buena señalización horizontal o demarcación en la vía.

2 ALGÚN DAÑO, REPARACIÓN NECESARIA CUANDO SE PRESENTE LA OCASIÓN. EL COMPONENTE FUNCIONA COMO SE DISEÑÓ

TIPO	DESCRIPCIÓN	UNIDAD	CANTIDAD	VALOR UNITARIO	VALOR PARCIAL
23	SELLO DE FISURAS	M2	10	74.198	741.980
TOTAL INTERVENCIÓN					741.980

- Se hace necesario la intervención con sello de fisuras de las grietas de la carpeta para evitar el deterioro progresivo de la carpeta que se encuentra en buenas condiciones de transitabilidad.

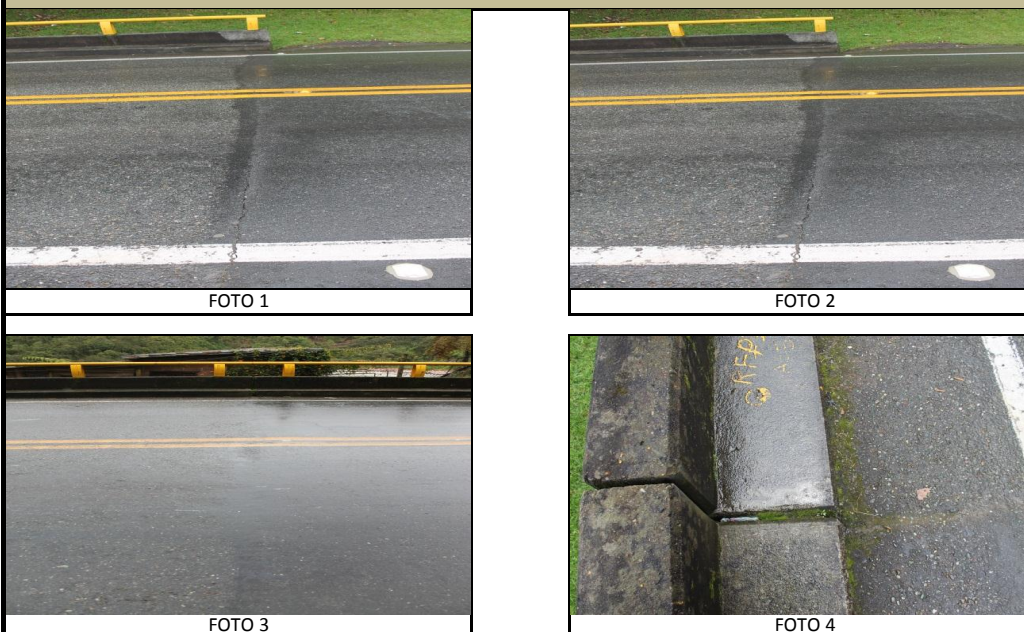
No se observa dispositivo de junta de expansión, si esta existe se encuentra debajo de la carpeta asfáltica. Sin embargo no se evidencian filtraciones de agua a través de estas juntas a los estribos. Se observa en la superficie del puente, grietas pronunciadas en toda la longitud del ancho del mismo en el respectivo lugar de las juntas, sin desintegración del asfalto en dichas zonas. Por lo tanto, se recomienda el cambio de junta a una de goma asfáltica o sello con material elastómero de las juntas reflejadas sobre la carpeta.

2 ALGÚN DAÑO, REPARACIÓN NECESARIA CUANDO SE PRESENTE LA OCASIÓN. EL COMPONENTE FUNCIONA COMO SE DISEÑÓ

TIPO	DESCRIPCIÓN	UNIDAD	CANTIDAD	VALOR UNITARIO	VALOR PARCIAL
26	REPARACION MATERIAL SELLADOR	ML	20	35.182	703.640
TOTAL INTERVENCIÓN					703.640

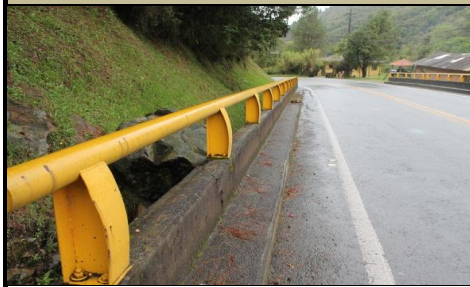
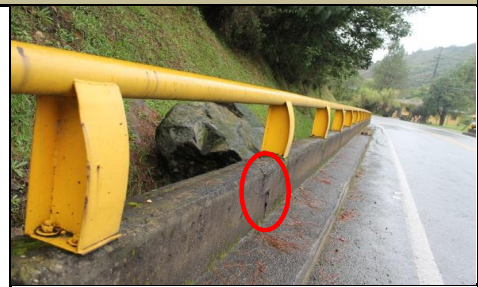
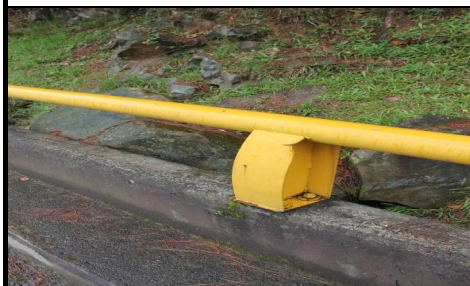
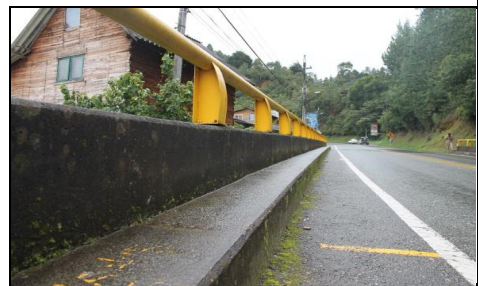
El puente cuenta con bordillos y andenes peatonales en concreto a ambos lados de la calzada de 39 cm. El estado general de este componente es bueno, solo se recomienda la reparación del bordillo izquierdo debido a fracturamiento por desprendimiento de roca de gran tamaño y limpieza general para evitar deterioro progresivo de dicho componente.

2	ALGÚN DAÑO, REPARACIÓN NECESARIA CUANDO SE PRESENTE LA OCASIÓN. EL COMPONENTE FUNCIONA COMO SE DISEÑÓ
---	---

TIPO	DESCRIPCIÓN	UNIDAD	CANTIDAD	VALOR UNITARIO	VALOR PARCIAL
10	LIMPIEZA	ML	60	2.294	137.640
30	REPARACION DE CONCRETO	ML	1	237.688	237.688
TOTAL INTERVENCIÓN					375.328

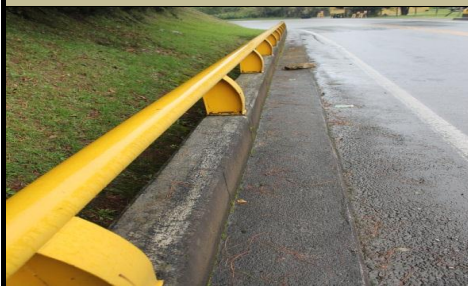
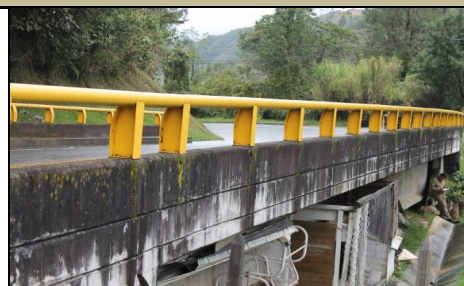
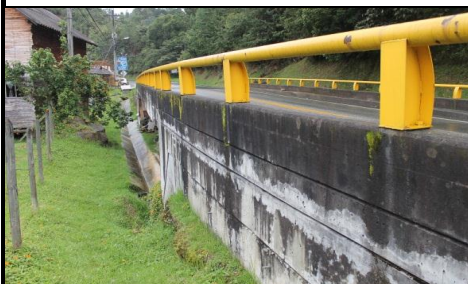
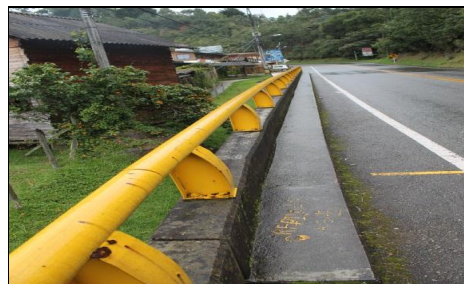
El puente presenta bordillos altos en concreto que cumplen la función de barandas, a los cuales se adhieren unos pasamanos metálicos. El estado general es bueno no se presentan problemas de consideración, solo requieren labores de limpieza y pintura como mantenimiento rutinario.

0 SIN DAÑO O DAÑO INSIGNIFICANTE

TIPO	DESCRIPCIÓN	UNIDAD	CANTIDAD	VALOR UNITARIO	VALOR PARCIAL
40	PINTURA DE ACERO	ML	60	14.930	895.800
10	LIMPIEZA	ML	60	4.516	270.960
TOTAL INTERVENCIÓN					1.166.760

- Se hace necesario la intervención del pequeño daño en la baranda izquierda, además del retiro del materia pétreo de gran tamaño acumulado sobre la baranda.

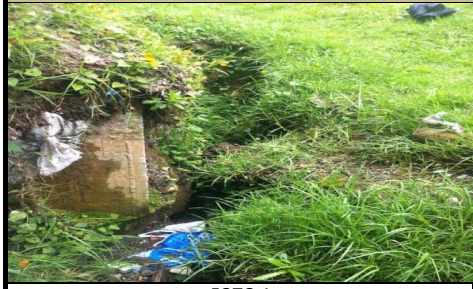
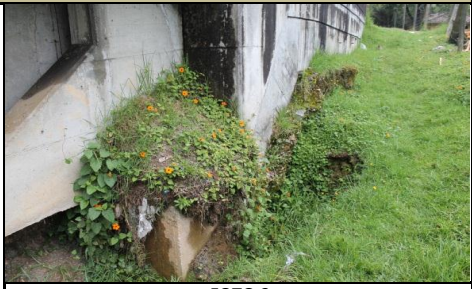
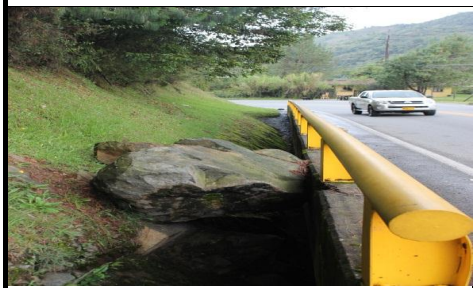
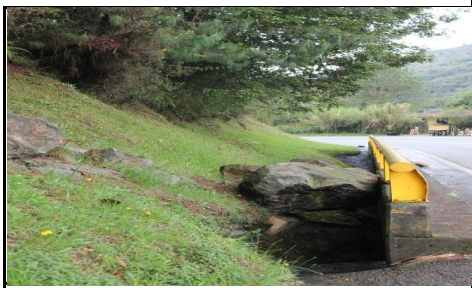
El puente presenta taludes al lado izquierdo del puente, se presentan desprendimientos de rocas de gran tamaño que podrían afectar las barandas y a los mismos usuarios de la vía, al otro costado de la vía no se evidencia de conos o taludes que afecten la estabilidad del puente, se deben retirar el material pero acumulado en costado izquierdo.

0 SIN DAÑO O DAÑO INSIGNIFICANTE

TIPO	DESCRIPCIÓN	UNIDAD	CANTIDAD	VALOR UNITARIO	VALOR PARCIAL
10	LIMPIEZA	M2	100	2.686	268.600
TOTAL INTERVENCIÓN					268.600

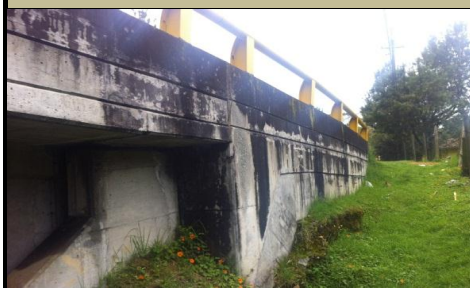
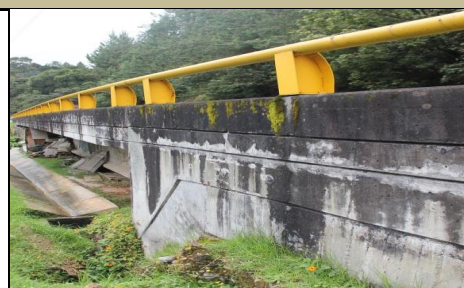
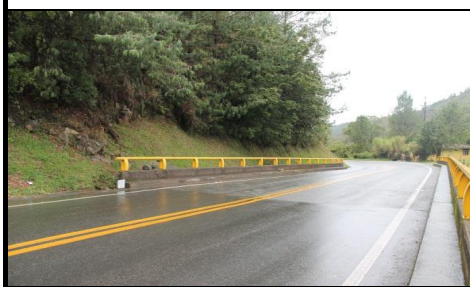
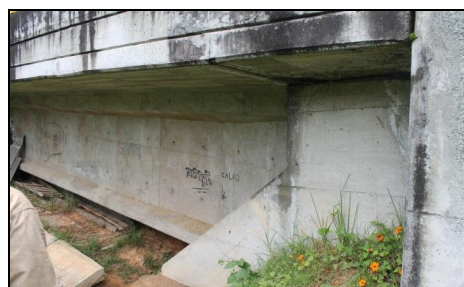
El puente cuenta con aletas pequeñas integradas solo al lado derecho del puente, durante la inspección no se observaron problemas en dicho componente. Se solicita limpieza.

0 SIN DAÑO O DAÑO INSIGNIFICANTE

TIPO	DESCRIPCIÓN	UNIDAD	CANTIDAD	VALOR UNITARIO	VALOR PARCIAL
10	LIMPIEZA	M2	20	8.082	161.640
TOTAL INTERVENCIÓN					161.640

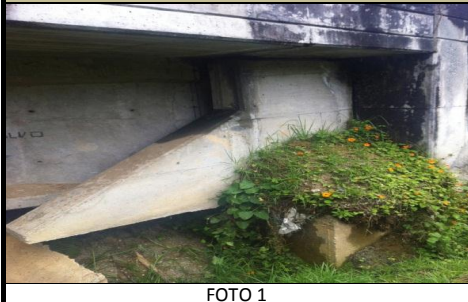
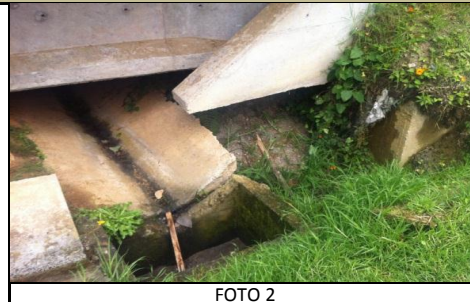
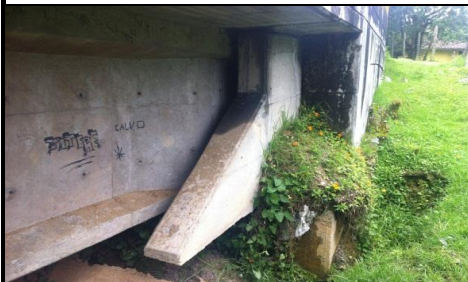
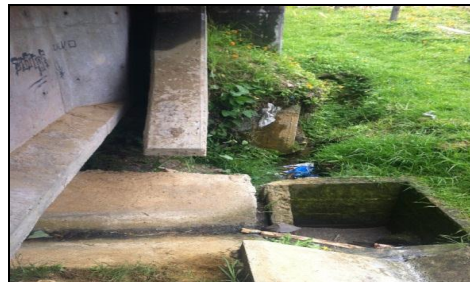
Se aprecia socavación en esquina derecha del ES2 debido a filtraciones de la cuneta. El estado general es bueno. Se solicita limpieza.

0 SIN DAÑO O DAÑO INSIGNIFICANTE

TIPO	DESCRIPCIÓN	UNIDAD	CANTIDAD	VALOR UNITARIO	VALOR PARCIAL
10	LIMPIEZA	M2	40,0	8.082	323.280
TOTAL INTERVENCIÓN					323.280

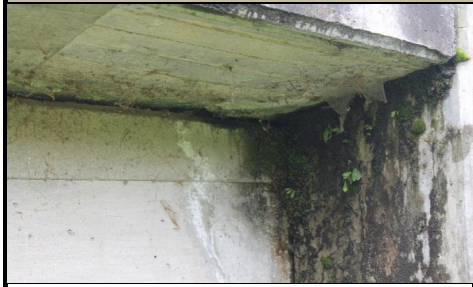
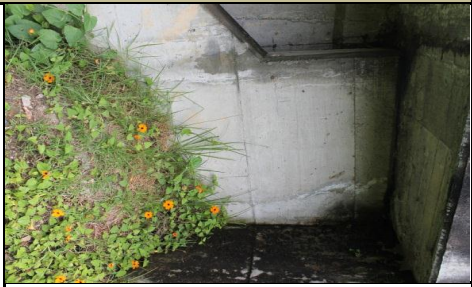
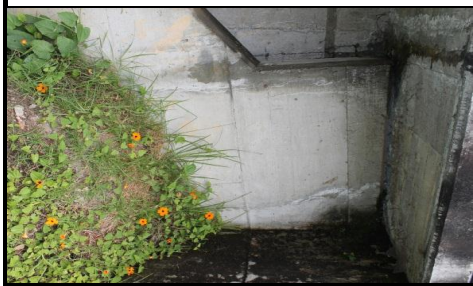
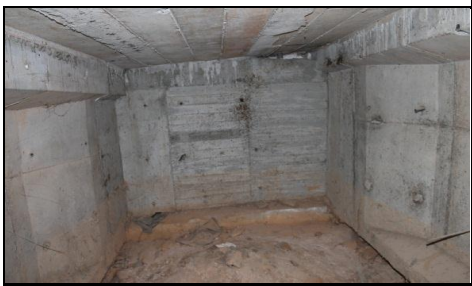
No se logra identificar ningún tipo de dispositivo de apoyo, las condiciones generales del puente dificultan la inspección del puente.

0 SIN DAÑO O DAÑO INSIGNIFICANTE

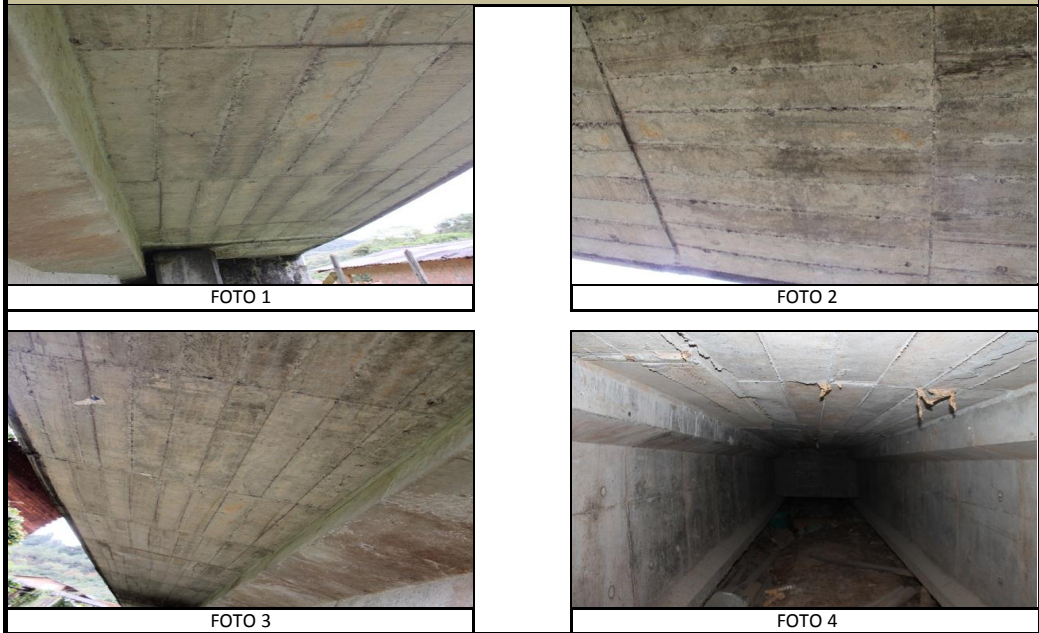
las vigas postensadas soporta una losa en concreto fundida en in situ, al momento de la inspección no se aprecian problemas de consideración.

0 SIN DAÑO O DAÑO INSIGNIFICANTE

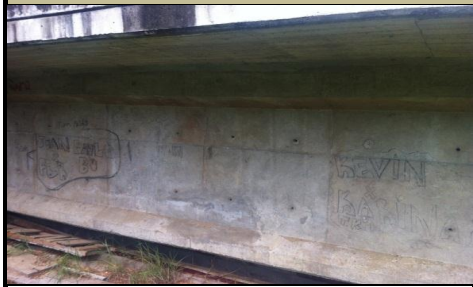
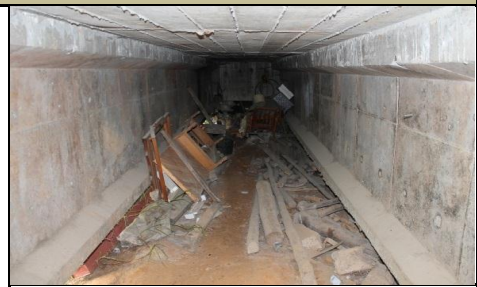
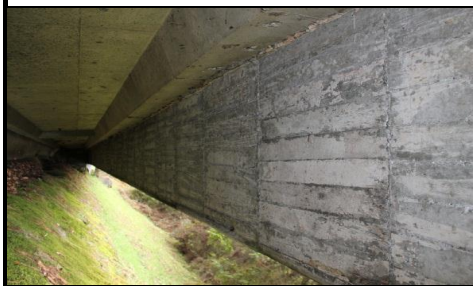
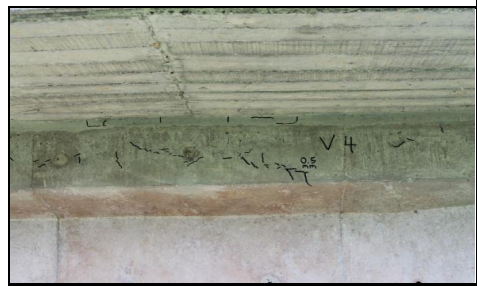
El puente en su sección aledaña a la principal se compone de 4 vigas en concreto postensado, dichas vigas se encuentran en buenas condiciones aparentes, se observan inicio de grietas por cortante en patín superior de VL4 a 2 m del ES2, con espesores hasta de 0.5 cm, pero no requieren intervención por la poca cantidad de fisuras.

0	SIN DAÑO O DAÑO INSIGNIFICANTE
---	--------------------------------

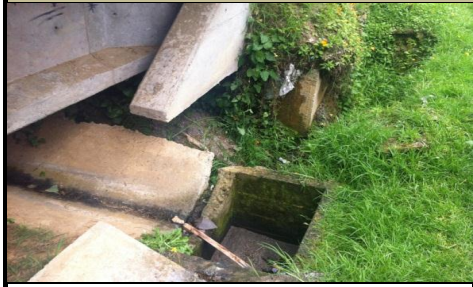
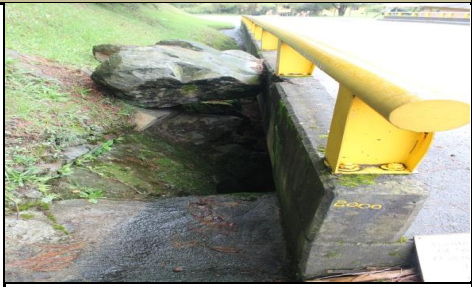
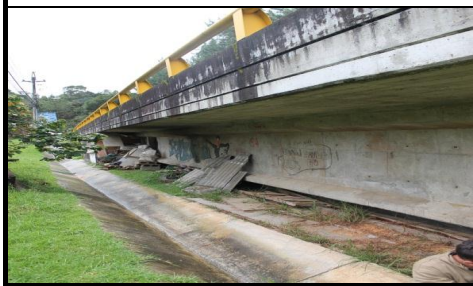
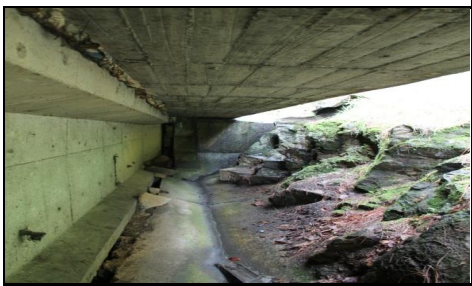
El Puente salva una antigua Quebrada, al momento de la inspección no se aprecia ningún tipo de afluente, se aprecia caudal seco canalizado por medio de cunetas, este componente no representa ningún peligro para la estabilidad del puente.

0 SIN DAÑO O DAÑO INSIGNIFICANTE

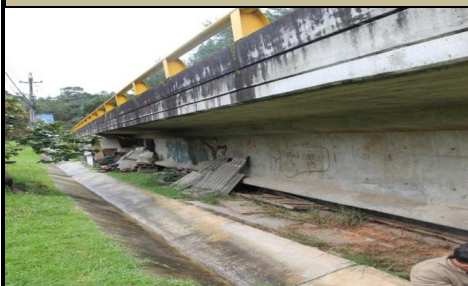
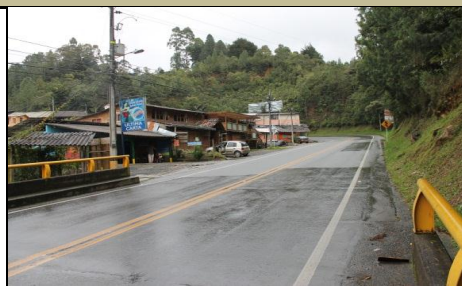
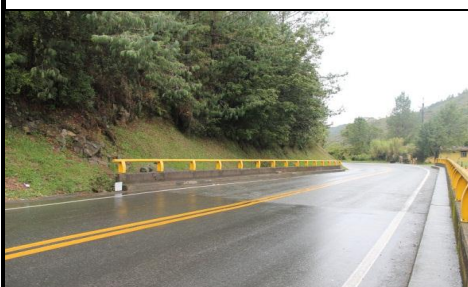
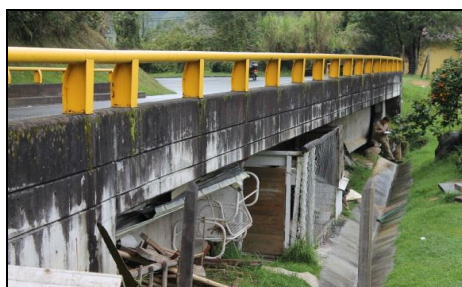
El puente en su componente general se ha calificado como 1, daño pequeño, pero no es necesario reparación (excepto mantenimiento menor). dado que todos los componentes del puente se encuentra en buenas condiciones solo se hace necesario labores de mantenimiento rutinario. Además los componentes del puente como son las vigas, los estribos y aletas, son componentes de gran importancia para la estabilidad del puente se encuentran en perfecto estado de funcionalidad.

1 DAÑO PEQUEÑO PERO REPARACIÓN NO ES NECESARIA (EXCEPTO MANTENIMIENTO MENOR)
