ESTUDIOS DE INSPECCION E INVENTARIO DE PUENTES
DE LA RED NACIONAL DE CARRETERAS
ZONA OCCIDENTE

INFORME PUENTE QUEBRADA VENTIADEROS, 01-5601-004.00
PR 15+0295
CARRETERA MEDELLIN-DON DIEGO-LA UNION-SONSÓN
DEPARTAMENTO DE ANTIOQUIA

**INFORME PUENTE QUEBRADA VENTIADEROS
01-5601-004.00
REGIONAL 01 - ANTIOQUIA
CARRETERA MEDELLIN-DON DIEGO-LA UNION-SONSÓN**

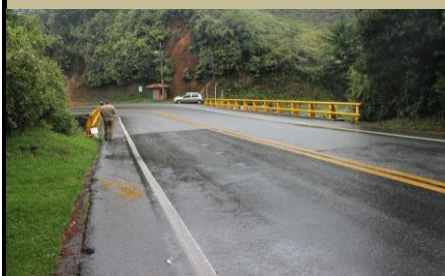
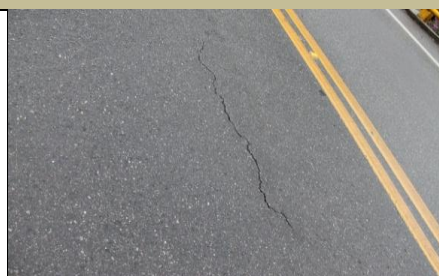
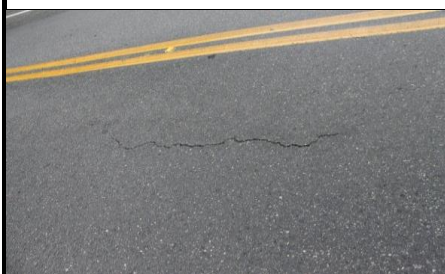
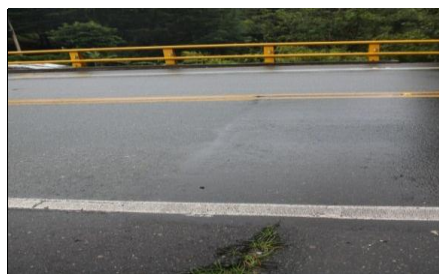
La superficie del puente es una carpeta asfáltica, en la cual se observan grietas longitudinales de la zona de las vigas al parecer por la uniones de las dos secciones; se evidencia el reciente mantenimiento de la misma, mediante bacheo asfáltico. El estado general es bueno, solo se requiere el sello de las fisuras. Se cuenta con bombeo hacia los laterales de la vía para evacuar las aguas por los drenes del puente, no se aprecian losas de aproximación, si estas existen deben estar bajo la superficie del asfalto. Se cuenta con buena señalización horizontal en la vía.

2 ALGÚN DAÑO, REPARACIÓN NECESARIA CUANDO SE PRESENTE LA OCASIÓN. EL COMPONENTE FUNCIONA COMO SE DISEÑÓ

- La superficie de rodadura, presenta algunas fisuras de baja consideración en sentido longitudinal, las cuales requieren ser selladas con el fin de evitar afectaciones en la cara superior de la losa. La demarcación horizontal se encuentra en buenas condiciones.

TIPO	DESCRIPCIÓN	UNIDAD	CANTIDAD	VALOR UNITARIO	VALOR PARCIAL
23	SELLO DE FISURAS	M2	9	74.198	667.782
TOTAL INTERVENCIÓN					667.782

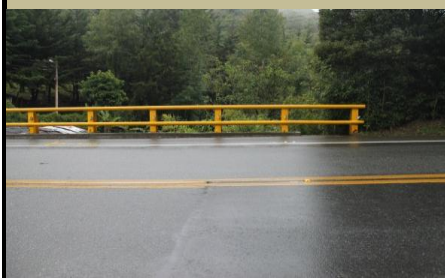
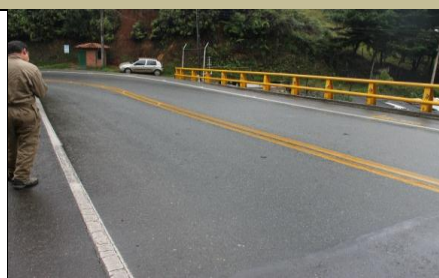
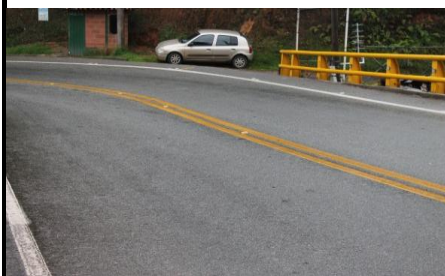
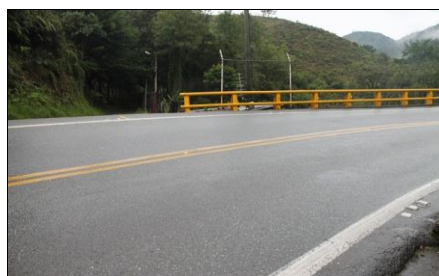
Durante la inspección no fue posible identificar el dispositivo de juntas de expansión, ya que se encuentra cubierto por las capas de asfalto sobrepuestas en el tablero, como parte de mejoramientos pasados a la capa de rodadura. Tampoco se aprecia reflexión de las juntas sobre el asfalto, esto nos puede indicar que el posicionamiento de los elementos estructurales se encuentran normalizados y no transmiten desplazamientos. No se notan filtraciones de agua escorrentía a la subestructura. Por tanto este componente no requiere de intervención ni mantenimiento alguno.

0 SIN DAÑO O DAÑO INSIGNIFICANTE

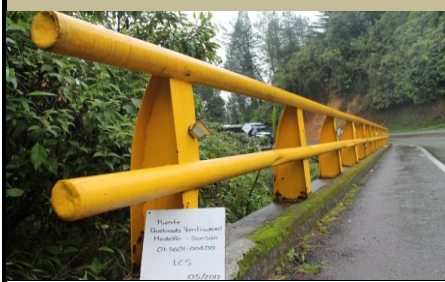
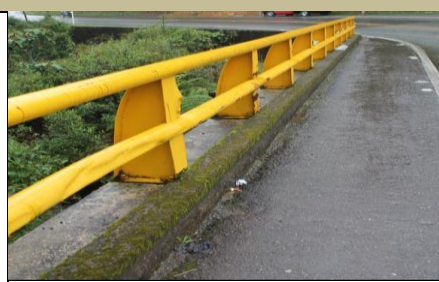
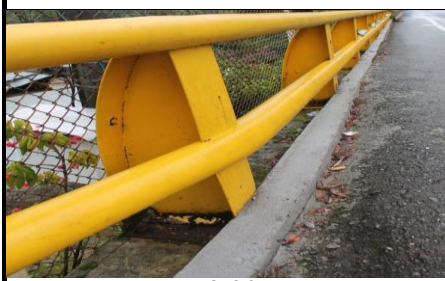
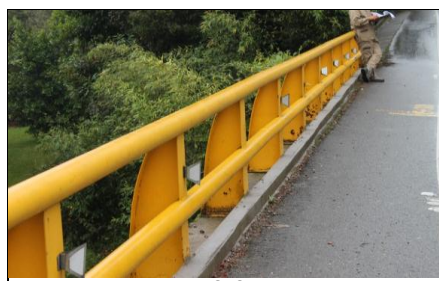
El puente no cuenta con andenes peatonales, pero presenta bordillos rectangulares en concreto a ambos lados de la calzada. El estado general de este componente es bueno, solo se recomienda mantenimiento con limpieza para evitar deterioro progresivo de dicho componente, dada la cantidad de vegetación adherida en el concreto de los mismos.

0 SIN DAÑO O DAÑO INSIGNIFICANTE

TIPO	DESCRIPCIÓN	UNIDAD	CANTIDAD	VALOR UNITARIO	VALOR PARCIAL
10	LIMPIEZA	ML	46	2.294	105.524
TOTAL INTERVENCIÓN					105.524

- Mantenimiento rutinario de limpieza en los bordillos de ambos costados, en los conos y en la parte lateral del arco, en donde se observan humedades provenientes de la escorrentía superficial.

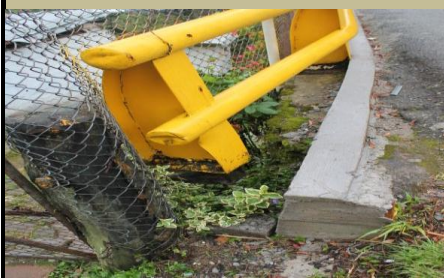
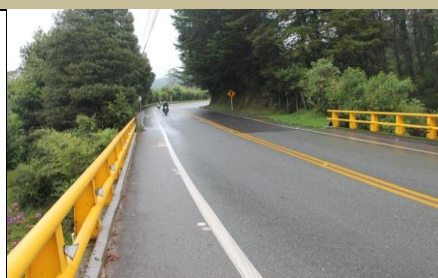
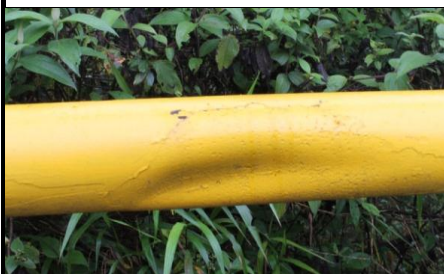
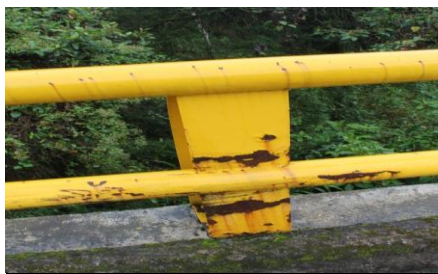
El puente presenta barandas metálicas en ambos lados de la calzada, estas se conforman de parales en lamina, pasamanos tubulares 4" pintados de color amarillo, las barandas se encuentran ancladas a los bordillos por medio de pernos de anclaje. se evidencia lesiones por impacto y corrosión, se aprecian desprendimientos de pintura, se hace necesaria la intervención de las partes averiadas y pintura, como parte del mantenimiento rutinario del elemento.

2 ALGÚN DAÑO, REPARACIÓN NECESARIA CUANDO SE PRESENTE LA OCASIÓN. EL COMPONENTE FUNCIONA COMO SE DISEÑÓ

- En una sección de la baranda metálica se evidencia impacto que averió el elemento. Se recomienda la reconstrucción del área afectada y pintura general como parte del mantenimiento rutinario del puente.

TIPO	DESCRIPCIÓN	UNIDAD	CANTIDAD	VALOR UNITARIO	VALOR PARCIAL
25	RECONSTRUCCION DE BARANDA	ML	4	251.098	1.004.392
40	PINTURA DE ACERO	ML	46	14.930	686.780
TOTAL INTERVENCIÓN					1.691.172

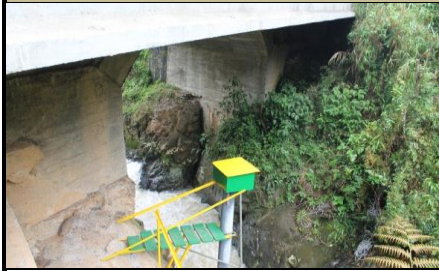
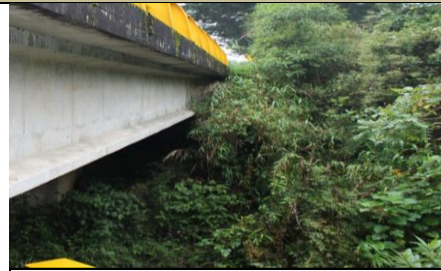
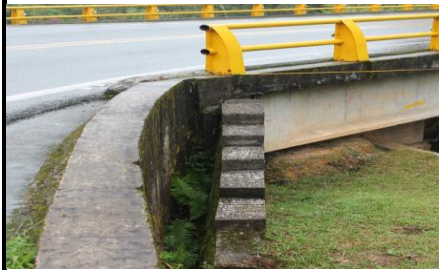
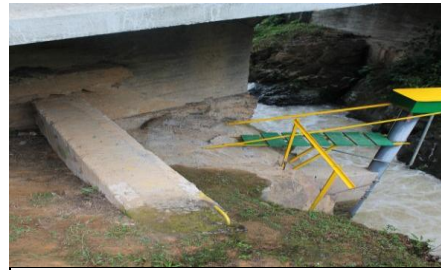
El puente presenta conos de derrame en suelo natural, con pendiente bien definida, espesa vegetación, no representa problemas de inestabilidad para la vía y la subestructura. Por tanto solo se debe realizar labores de limpieza como parte de mantenimiento rutinario.

0 SIN DAÑO O DAÑO INSIGNIFICANTE

TIPO	DESCRIPCIÓN	UNIDAD	CANTIDAD	VALOR UNITARIO	VALOR PARCIAL
10	LIMPIEZA	M2	25	2.686	67.150
TOTAL INTERVENCIÓN					67.150

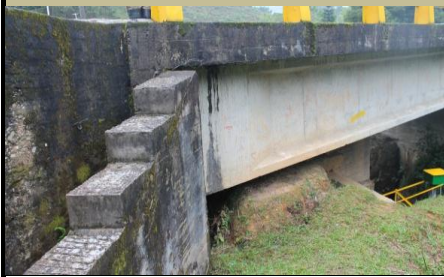
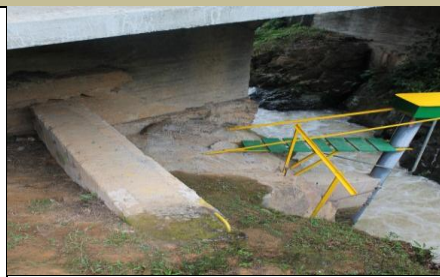
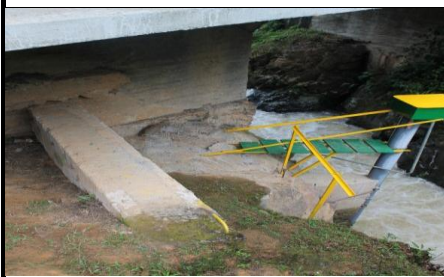
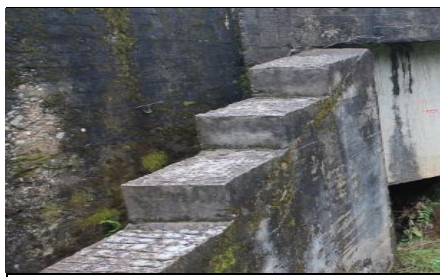
El puente cuenta con aletas pequeñas independientes, durante la inspección no se observaron problemas en dicho componente; el concreto se encuentra en buen estado sin riesgo para la estabilidad de la superestructura.

0 SIN DAÑO O DAÑO INSIGNIFICANTE

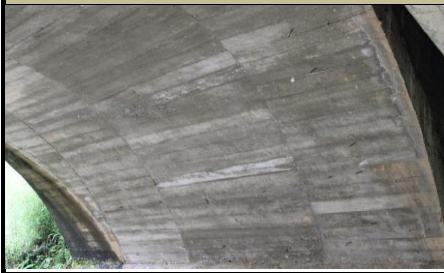
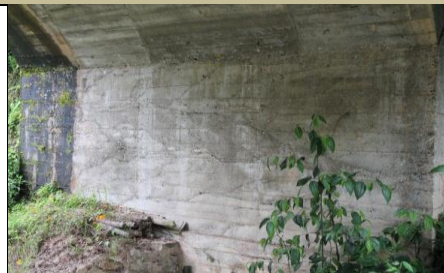
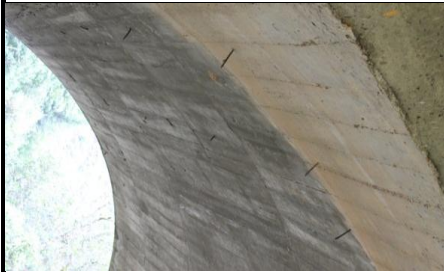
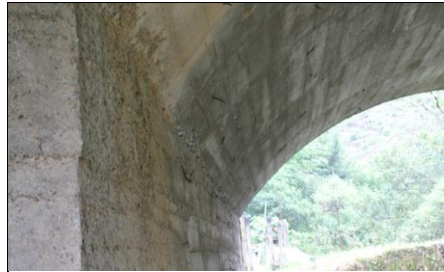
la sección principal del puente es en arco, mientras que la sección que contiene las vigas reposan sobre estribos con aletas independientes. En términos generales, dicho elemento no presenta riesgo para la estabilidad de la superestructura. Por lo tanto no es necesario realizar ningún tipo de intervención.

0 SIN DAÑO O DAÑO INSIGNIFICANTE

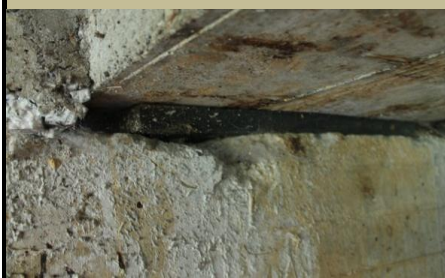
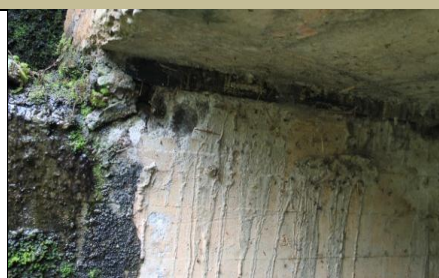
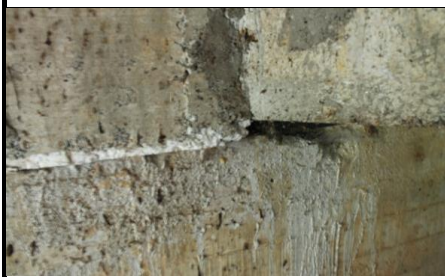
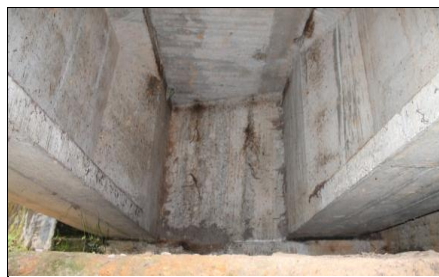
Los apoyos fijos en ambos estribos de la sección de vigas, están compuestos por placas de neopreno en los cuales no se observan daños de consideración. Dicho elemento se encuentra ubicado en su posición original, sin señales de aplastamiento o fisuras que indiquen inestabilidad en esta zona. Por lo tanto no es necesario realizar ningún tipo de intervención.

0 SIN DAÑO O DAÑO INSIGNIFICANTE

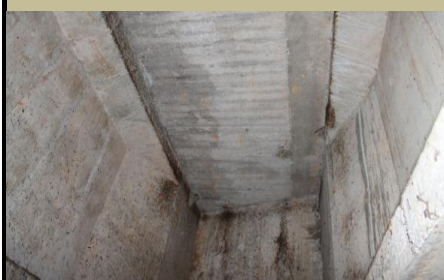
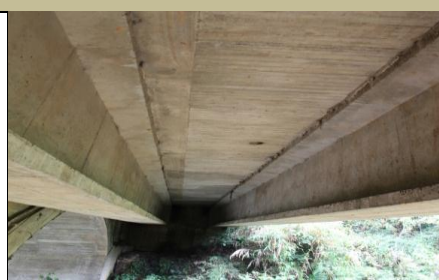
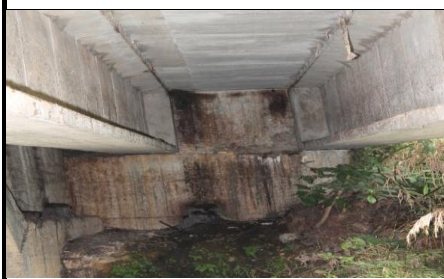
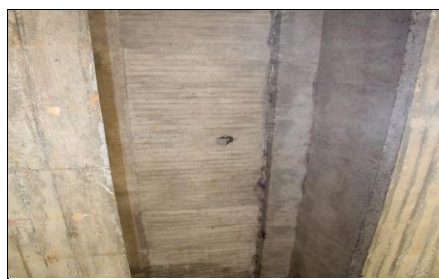
Las dos vigas soportan una losa en concreto fundida en concreto reforzado in situ. Al momento de la inspección no se aprecian problemas de consideración, se requiere reparar un pequeño desprendimiento de concreto con acero de refuerzo expuesto, el cual no representa riesgo para la estabilidad de la superestructura. Por lo tanto no es necesaria su intervención.

1 DAÑO PEQUEÑO PERO REPARACIÓN NO ES NECESARIA (EXCEPTO MANTENIMIENTO MENOR)

- Se evidencia una pequeña sección de la losa de concreto con una perforación, con acero de refuerzo expuesto; por lo tanto se recomienda la respectiva reparación.

TIPO	DESCRIPCIÓN	UNIDAD	CANTIDAD	VALOR UNITARIO	VALOR PARCIAL
30	REPARACION DE CONCRETO	M2	1	480.388	480.388
TOTAL INTERVENCIÓN					480.388

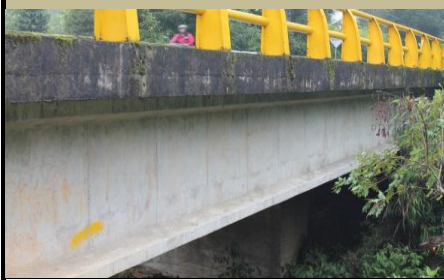
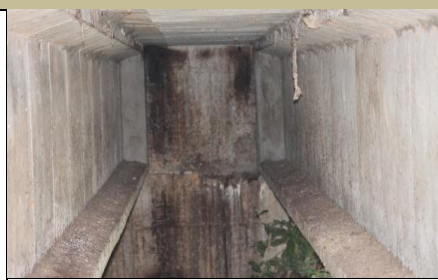
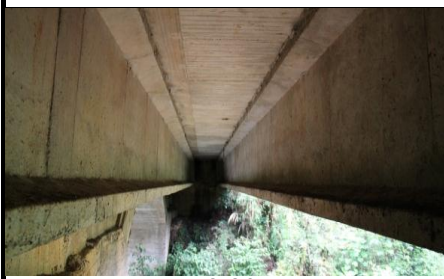
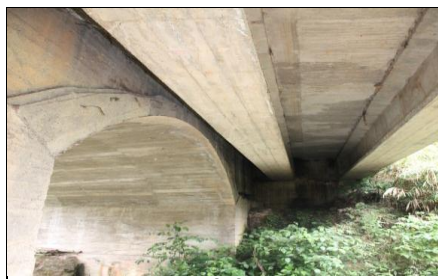
El puente en su sección aledaña a la principal se compone de dos vigas en concreto preesforzado, prefabricado in situ. En términos generales, dichas vigas se encuentran en buenas condiciones, no se evidncian fisuras, concreto poroso o exposición del acero de refuerzo. Por lo tanto, no es necesario realizar intervención alguna.

0 SIN DAÑO O DAÑO INSIGNIFICANTE

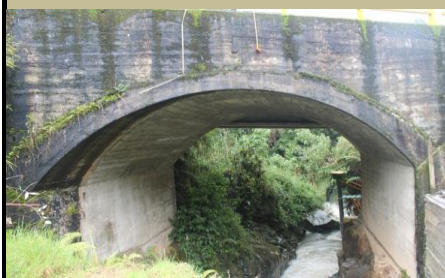
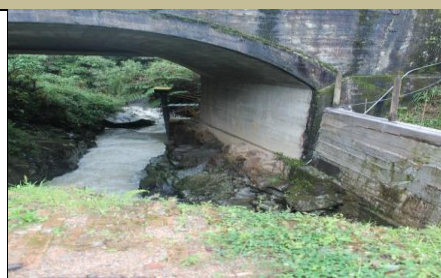
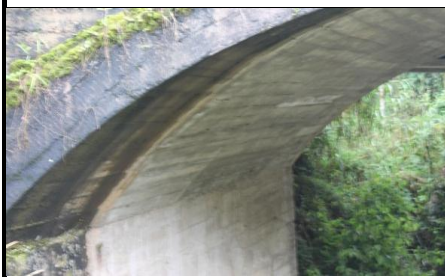
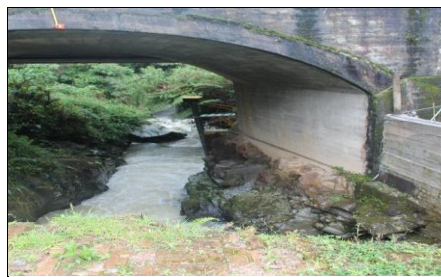
El puente en su sección principal se conforma de un arco en concreto reforzado, tipo cerrado; el cual en términos generales se encuentra en buenas condiciones. Sin embargo, se observan suciedades por lavado diferencial en uno de sus costados. Dado lo anterior, se recomienda como parte del mantenimiento rutinario del elemento limpieza general.

0 SIN DAÑO O DAÑO INSIGNIFICANTE

TIPO	DESCRIPCIÓN	UNIDAD	CANTIDAD	VALOR UNITARIO	VALOR PARCIAL
10	LIMPIEZA	ML	40	7.471	298.840
TOTAL INTERVENCIÓN					298.840

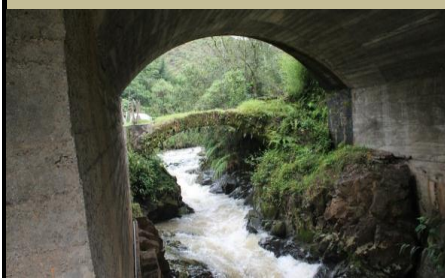
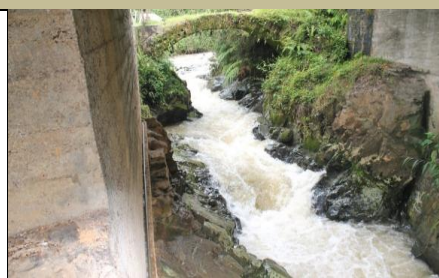
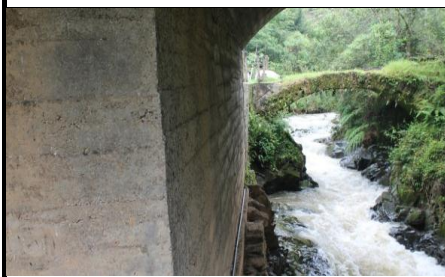
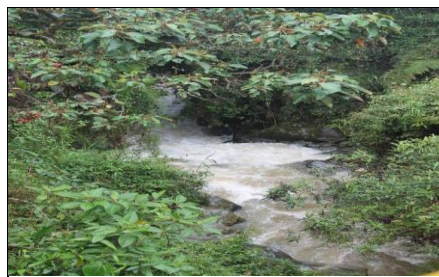
El Puente salva la Quebrada Ventiaderos, al momento de la inspección se puede observar que la velocidad del flujo es alta, con un ancho de sección hidráulica promedio de 1.20 m y una altura de sección promedio de 45 cm. se evidencia rastros de material pétreo de tamaño media, además la pendiente promedio del cauce es media. Al momento de la inspección no se aprecia deficiencia hidráulica en la sección del puente, por tanto no es necesario ningún tipo de intervención. se aprecia estación pluviométrica debajo de las vigas postensadas hacia el ES2.

0 SIN DAÑO O DAÑO INSIGNIFICANTE

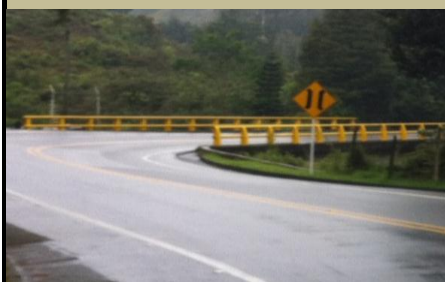
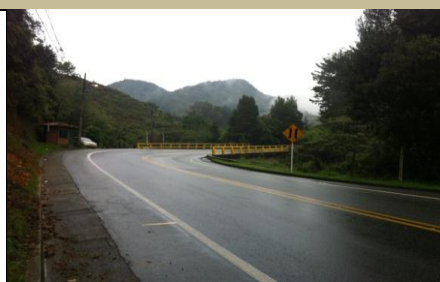
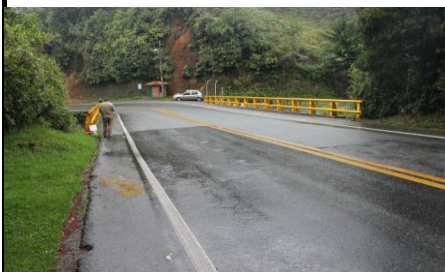
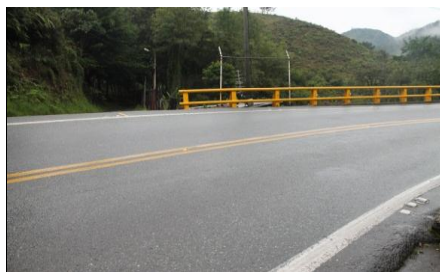
El puente presente señales preventivas de aproximación al puente en buen estado, se hace necesario la instalación de señales reglamentarias de velocidad máxima y capacidad máxima del puente, además de señales informativas con el nombre del cauce o del puente.

1	DAÑO PEQUEÑO PERO REPARACIÓN NO ES NECESARIA (EXCEPTO MANTENIMIENTO MENOR)
---	--

TIPO	DESCRIPCIÓN	UNIDAD	CANTIDAD	VALOR UNITARIO	VALOR PARCIAL
92	COLOCACION SEÑAL	UND	6	158.691	952.146
TOTAL INTERVENCIÓN					952.146

- Como parte de la señalización vial del lugar, se recomienda completar la información mediante la instalación de señales de tránsito verticales que indiquen a quienes frecuentan el lugar mayor seguridad.

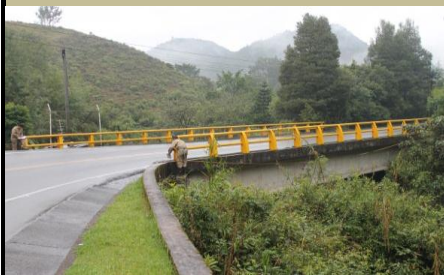
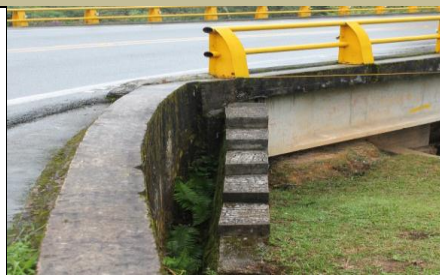
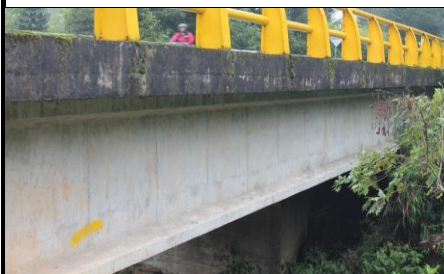
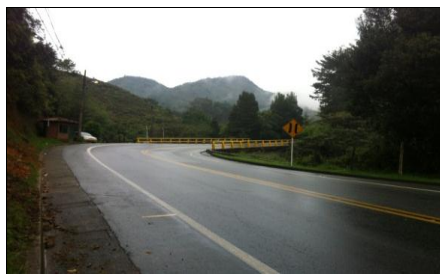
El puente en su componente general se ha calificado como 2, Algún daño, reparación necesaria cuando se presente la ocasión. El componente funciona como se diseñó. Lo anterior, debido a que la superficie y las barnadas requieren mayor intervención que el resto de los elementos, los cuales requieren labores de mantenimiento rutinario.

2 ALGÚN DAÑO, REPARACIÓN NECESARIA CUANDO SE PRESENTE LA OCASIÓN. EL COMPONENTE FUNCIONA COMO SE DISEÑÓ
