ESTUDIOS DE INSPECCION E INVENTARIO DE PUENTES
DE LA RED NACIONAL DE CARRETERAS
ZONA OCCIDENTE

INFORME PUENTE COMFAMA (VIGA CONCRETO), 01-56AN02-001.00
PR 00+0000
CARRETERA DON DIEGO-RIONEGRO-MARINILLA
DEPARTAMENTO DE ANTIOQUIA

**INFORME PUENTE COMFAMA (VIGA CONCRETO)
01-56AN02-001.00
REGIONAL 01 - ANTIOQUIA
CARRETERA DON DIEGO-RIONEGRO-MARINILLA**

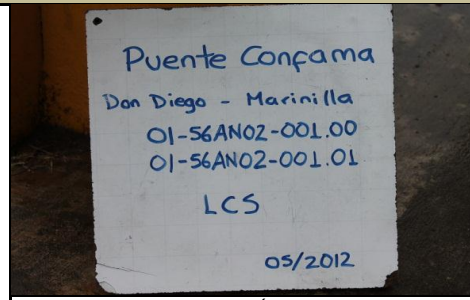
FOTO 2: PLACA IDENTIFICACIÓN PUENTE (NO EXISTE)

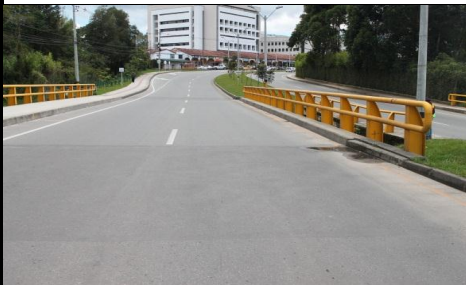
FOTO 3: VISTA PANORAMICA LONGITUDINAL

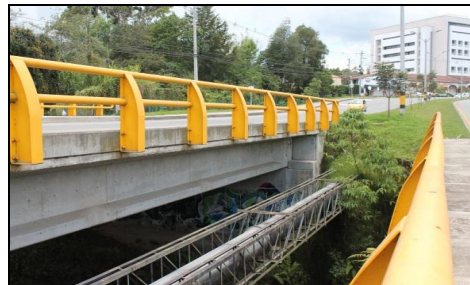
FOTO 4: VISTA PANORAMICA TRANSVERSAL

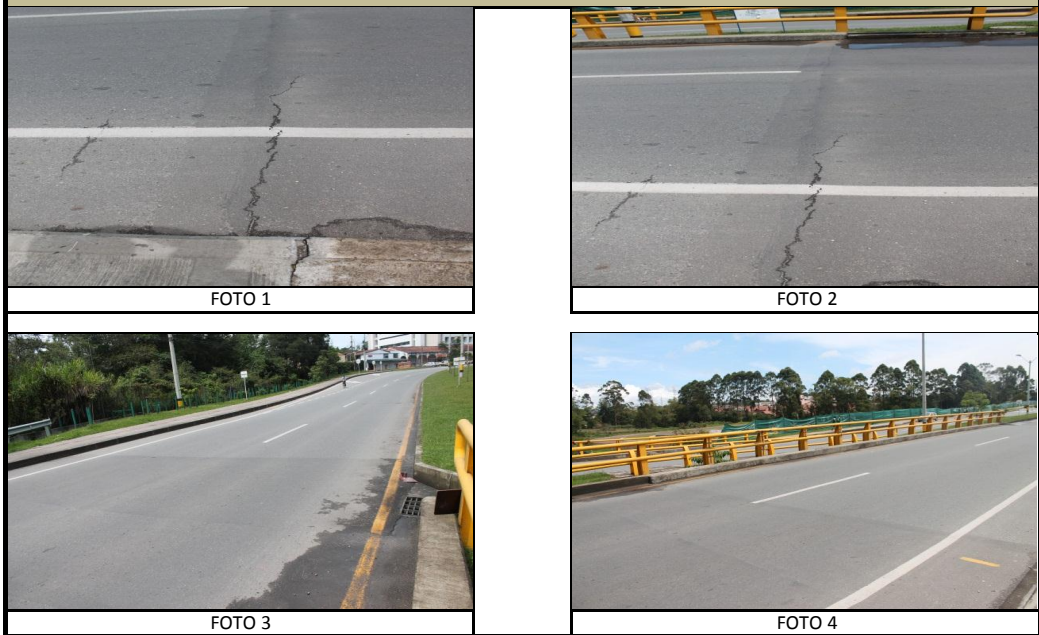
No se observa dispositivo de junta de expansión, si esta existe se encuentra debajo de la carpeta asfáltica. Sin embargo no se evidencian filtraciones de agua a través de estas juntas a los estribos. Se observa en la superficie del puente, grietas pronunciadas en toda la longitud del ancho del mismo en el respectivo lugar de las juntas, sin desintegración del asfalto en dichas zonas. Por lo tanto, se recomienda el cambio de junta a una de goma asfáltica o sello con material elastómero de las juntas reflejadas sobre la carpeta.

2 ALGÚN DAÑO, REPARACIÓN NECESARIA CUANDO SE PRESENTE LA OCASIÓN. EL COMPONENTE FUNCIONA COMO SE DISEÑÓ

TIPO	DESCRIPCIÓN	UNIDAD	CANTIDAD	VALOR UNITARIO	VALOR PARCIAL
26	REPARACION MATERIAL SELLADOR	ML	25	35.182	879.550
TOTAL INTERVENCIÓN					879.550

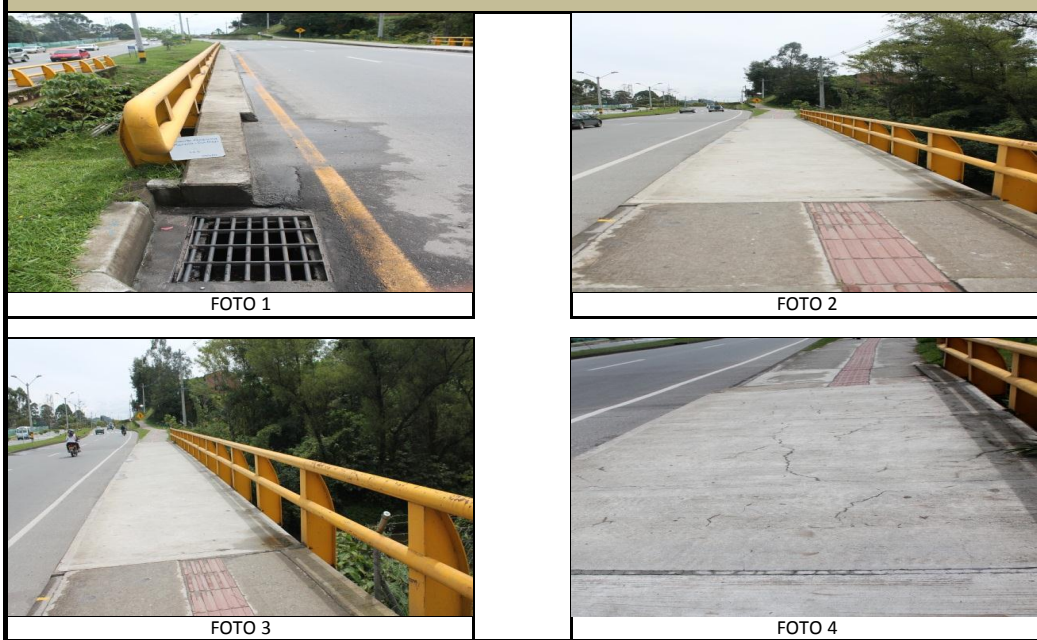
El puente cuenta con un bordillo y andén peatonal en concreto al lado derecho de la calzada de 1.55 m, mientras que al costado opuesto solo se aprecia un bordillo. El estado general de este componente es bueno, solo se recomienda la reparación del andén con sello de fisuras ya que se aprecian gran cantidad de fisuras superficiales que permiten el ingreso de agentes externos perjudicando el acero de refuerzo. También se recomienda limpieza general para evitar deterioro progresivo de dicho componente.

2	ALGÚN DAÑO, REPARACIÓN NECESARIA CUANDO SE PRESENTE LA OCASIÓN. EL COMPONENTE FUNCIONA COMO SE DISEÑÓ
---	---

TIPO	DESCRIPCIÓN	UNIDAD	CANTIDAD	VALOR UNITARIO	VALOR PARCIAL
10	LIMPIEZA	ML	32	2.294	73.408
30	REPARACION DE CONCRETO	ML	10	237.688	2.376.880
TOTAL INTERVENCIÓN					2.450.288

- Se hace necesario la intervención de los andenes con el sello de fisuras para evitar la corrosión del acero de refuerzo interno.
 - Se deben alargas los drenes de la losa para evitar las suciedades sobre losa y vigas que podrían perjudicar el acero de refuerzo de estos elementos.

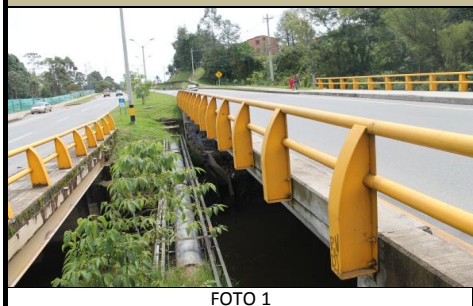
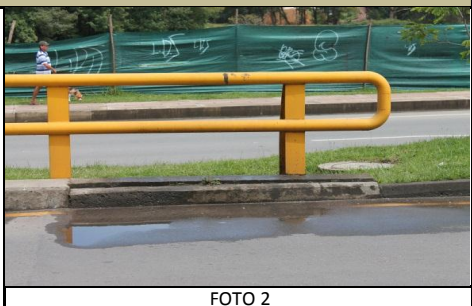
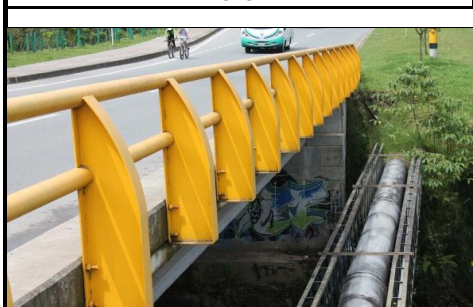
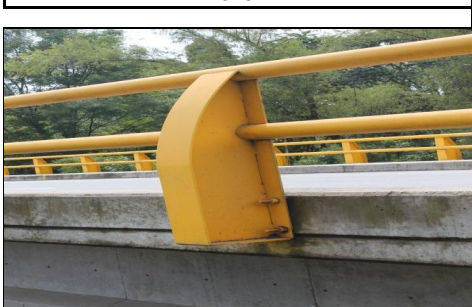
El puente presenta barandas metálicas en ambos lados de la calzada, estas se conforman de parales en lamina, pasamanos tubulares 3" pintados de color amarillo, las barandas se encuentran ancladas lateralmente a los bordillos por medio de pernos de anclaje. No se evidencia lesiones por impacto ni corrosión, sin embargo se aprecian desprendimientos de pintura, se hace necesaria la intervención con pintura como parte de mantenimiento rutinario.

1	DAÑO PEQUEÑO PERO REPARACIÓN NO ES NECESARIA (EXCEPTO MANTENIMIENTO MENOR)
---	--

TIPO	DESCRIPCIÓN	UNIDAD	CANTIDAD	VALOR UNITARIO	VALOR PARCIAL
10	LIMPIEZA	ML	32	4.516	144.512
40	PINTURA DE ACERO	ML	32	14.930	477.760
TOTAL INTERVENCIÓN					622.272

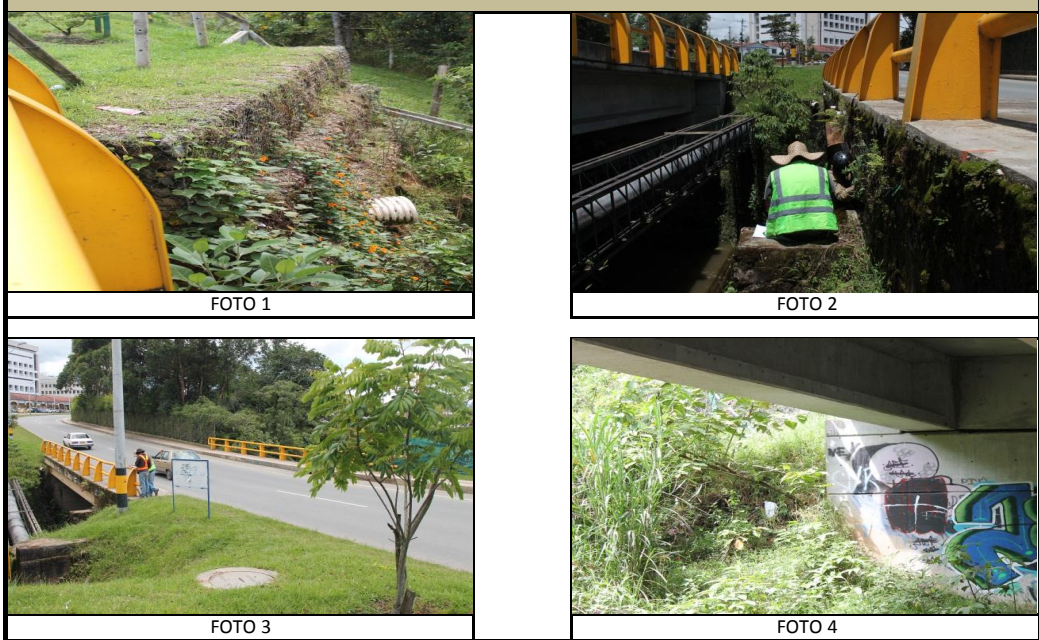
El puente presenta conos de derrame en suelo natural, con pendiente bien definida, espesa vegetación, no representa problemas de inestabilidad para la vía y la subestructura. Por tanto solo se debe realizar labores de limpieza como parte de mantenimiento rutinario.

0 SIN DAÑO O DAÑO INSIGNIFICANTE

TIPO	DESCRIPCIÓN	UNIDAD	CANTIDAD	VALOR UNITARIO	VALOR PARCIAL
10	LIMPIEZA	M2	70	2.686	188.020
TOTAL INTERVENCIÓN					188.020

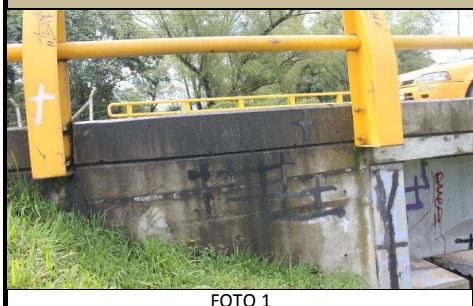
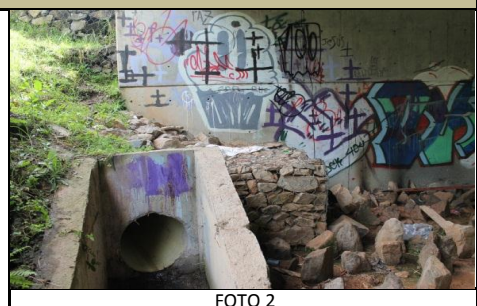
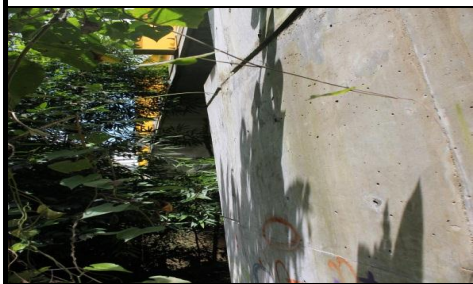
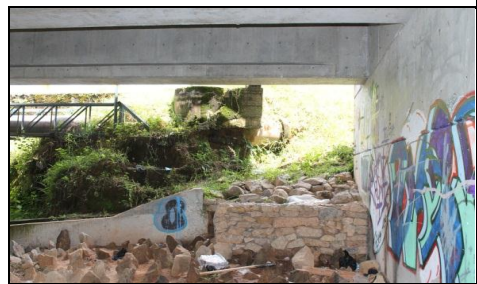
El puente cuenta con aletas pequeñas integradas solo al lado derecho del puente, durante la inspección no se observaron problemas en dicho componente. Se solicita limpieza.

0 SIN DAÑO O DAÑO INSIGNIFICANTE

TIPO	DESCRIPCIÓN	UNIDAD	CANTIDAD	VALOR UNITARIO	VALOR PARCIAL
10	LIMPIEZA	M2	20	8.082	161.640
TOTAL INTERVENCIÓN					161.640

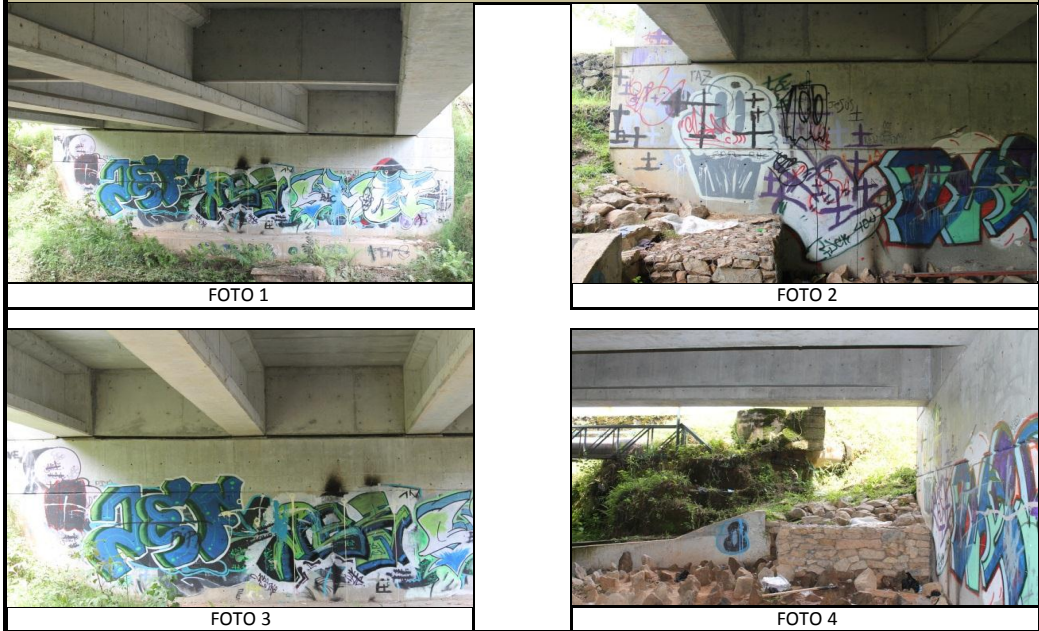
El puente presenta estribos en concreto estribos con aletas integradas tipo 10. Se observa el concreto en buenas condiciones general, no se aprecian suciedades por ingreso de agua por las junta, esto nos indica que las juntas se encuentran selladas. Se observan graffitis que no afectan para nada la estabilidad de la estructura.

0	SIN DAÑO O DAÑO INSIGNIFICANTE
---	--------------------------------

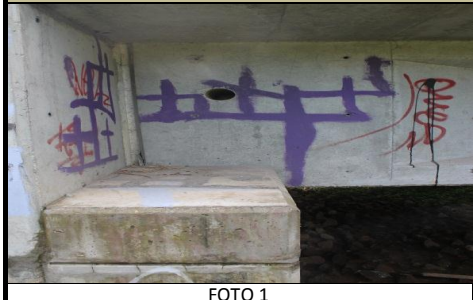
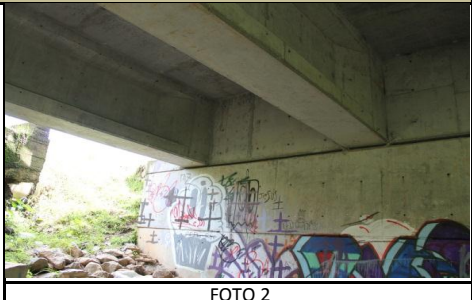
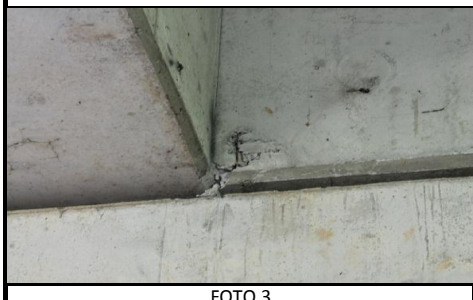
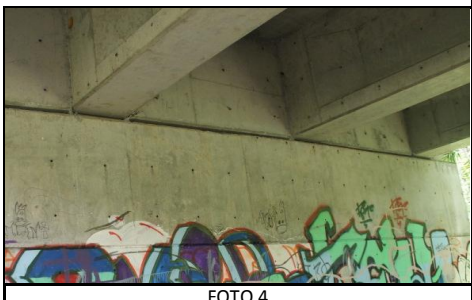
Los apoyos fijos en ambos estribos, están compuestos por placas de neopreno en las cuales no se observan daño de consideración, por lo tanto no se requiere de ningún tipo de intervención en esta componente.

0 SIN DAÑO O DAÑO INSIGNIFICANTE

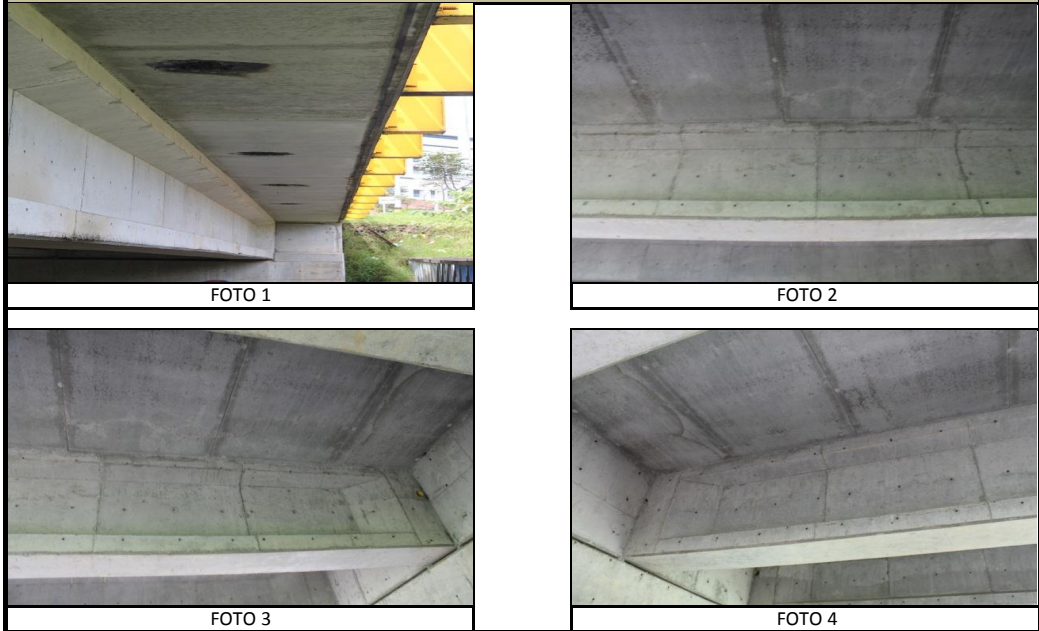
El puente presenta losas prefabricadas. Se observa en el área del voladizo de la losa grandes humedades con manchas negras y verdes, con crecimiento de vegetación en los drenes; por lo tanto es necesario que sean prolongados los drenes de la misma, para evitar el progreso de dichas humedades.

3 DAÑO SIGNIFICATIVO, REPARACIÓN NECESARIA MUY PRONTO

TIPO	DESCRIPCIÓN	UNIDAD	CANTIDAD	VALOR UNITARIO	VALOR PARCIAL
E	REPARACION DE DRENES	UND	8	74.287	594.296
TOTAL INTERVENCIÓN					594.296

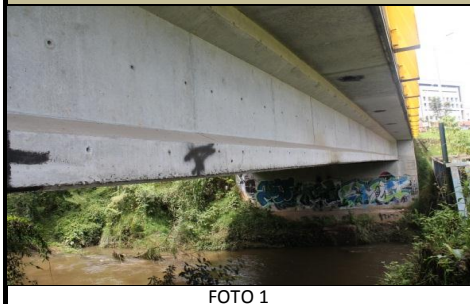
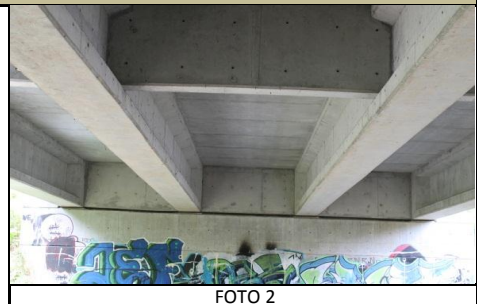
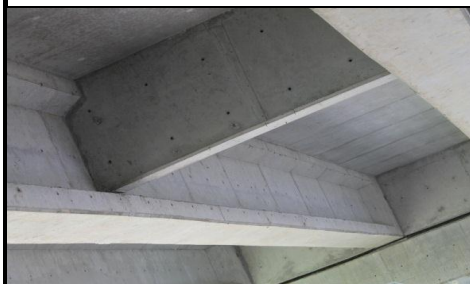
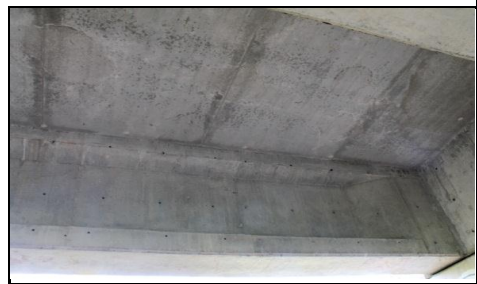
El puente presenta un sistema de 4 vigas y viga-riostros en concreto postensado, dichas vigas se encuentran en buenas condiciones aparentes, estas se encuentran simplemente apoyadas en placa de neopreno.

0	SIN DAÑO O DAÑO INSIGNIFICANTE
---	--------------------------------

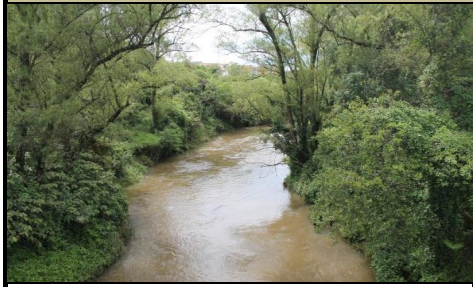
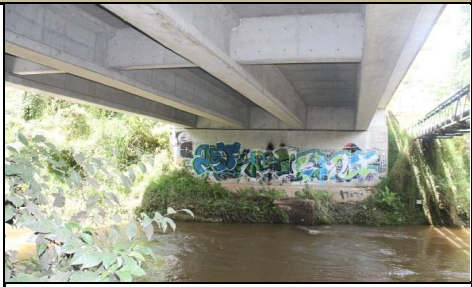
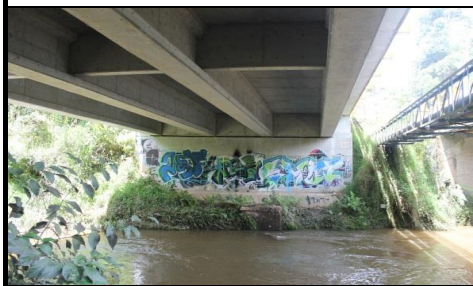
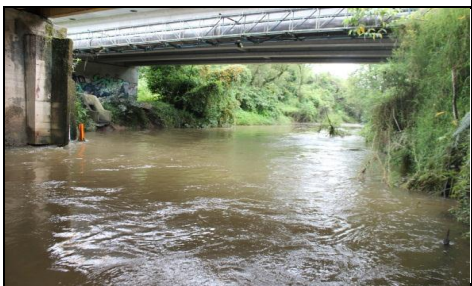
El Puente salva un afluente, al momento de la inspección se puede observar que la velocidad del flujo es baja, con un ancho de sección hidráulica promedio de 10 m. No se evidencia rastros de material pétreo, además la pendiente promedio del cauce es baja. Al momento de la inspección no se aprecia deficiencia hidráulica en la sección del puente, por tanto no es necesario ningún tipo de intervención.

0 SIN DAÑO O DAÑO INSIGNIFICANTE

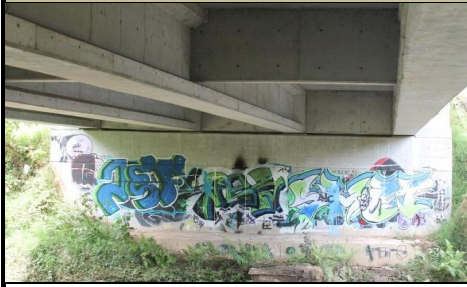
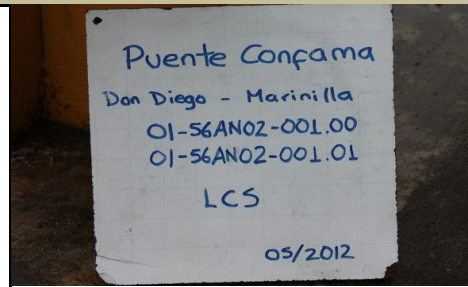
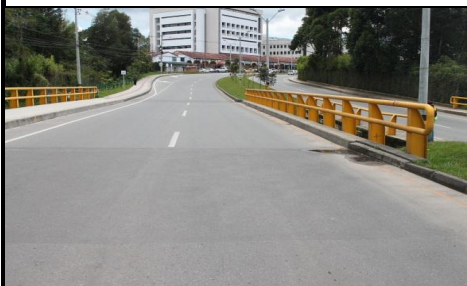
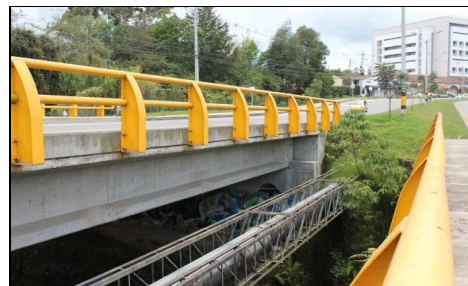
El puente en su componente general se ha calificado como 1, daño pequeño, pero no es necesario reparación (excepto mantenimiento menor). dado que todos los componentes del puente se encuentra en buenas condiciones solo se hace necesario labores de mantenimiento rutinario. Además los componentes del puente como son las vigas, los estribos y aletas, son componentes de gran importancia para la estabilidad del puente se encuentran en perfecto estado de funcionalidad.

1 DAÑO PEQUEÑO PERO REPARACIÓN NO ES NECESARIA (EXCEPTO MANTENIMIENTO MENOR)
