**ESTUDIOS DE INSPECCION E INVENTARIO DE PUENTES
DE LA RED NACIONAL DE CARRETERAS
ZONA OCCIDENTE**

**INFORME PUENTE LA REMOLINA 01-6003-001.01
PR 31+0256
LA MANSA – TE DE AMAGÁ - PRIMAVERA
DEPARTAMENTO DE ANTIOQUIA**

**INFORME PUENTE LA REMOLINA
01 – 6003 – 001.01
REGIONAL 01-ANTIOQUIA
CARRETERA LA MANSA – TE DE AMAGÁ - PRIMAVERA**

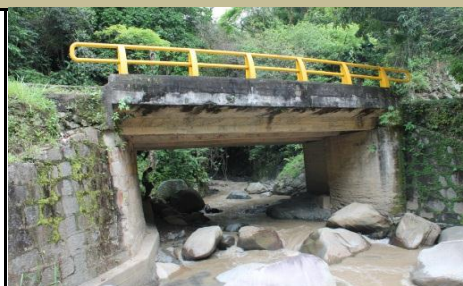
FOTO 2: NO EXISTE IDENTIFICACION

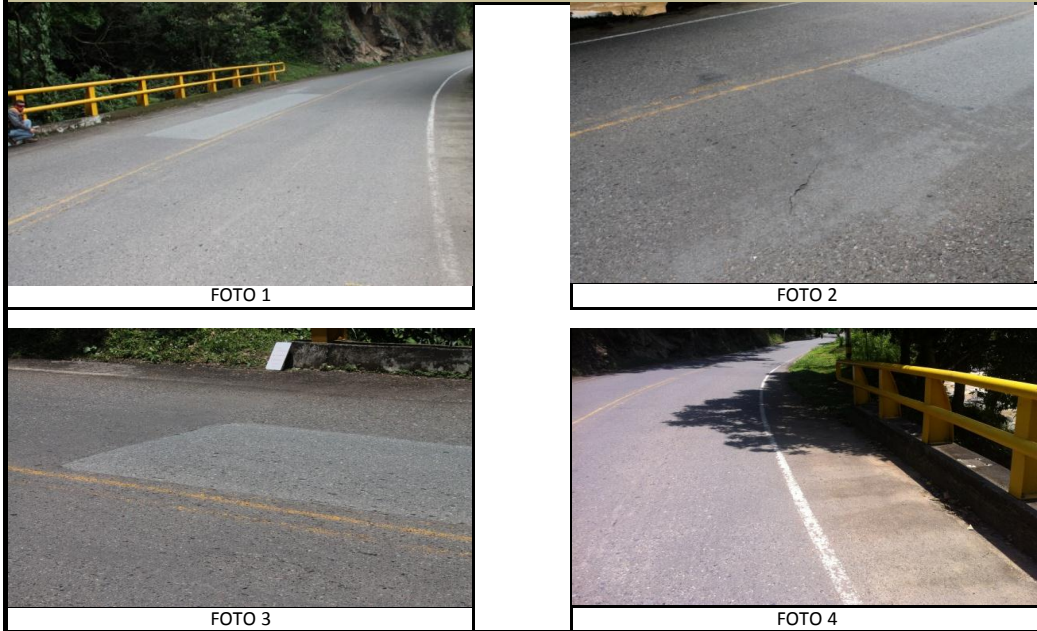
La superficie del puente es una carpeta asfáltica, en la cual no se observan lesiones; se evidencia el reciente mantenimiento de la misma, mediante bacheo asfáltico. Presenta un leve desgaste superficial; sin embargo no requiere intervención. No se cuenta con ningún tipo de demarcación vial, ni en el centro ni los extremos de la calzada, por lo que es necesario la aplicación de pintura de demarcación para restaurar la señalización horizontal inexistente.

0 SIN DAÑO O DAÑO INSIGNIFICANTE

TIPO	DESCRIPCIÓN	UNIDAD	CANTIDAD	VALOR UNITARIO	VALOR PARCIAL
27	REPARACION DE DEMARCACION	ML	42	20.716	870.072
TOTAL INTERVENCIÓN					870.072

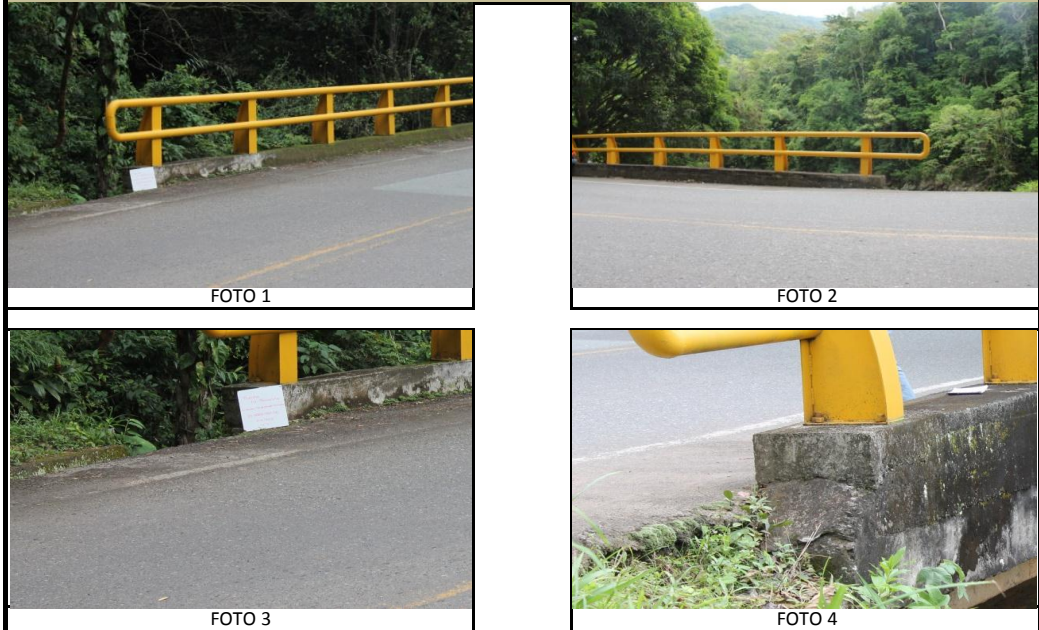
No se observa dispositivo de junta de expansión, si esta existe se encuentra debajo de la carpeta asfáltica. Sin embargo se evidencian filtraciones de agua a través de estas juntas a los estribos lo que permite intuir que el material que se encuentra debajo de la carpeta asfáltica no está funcionando adecuadamente. Se observa en la superficie del puente, grietas pronunciadas en toda la longitud del ancho del mismo en el respectivo lugar de las juntas, con desintegración del asfalto en dichas zonas. Por lo tanto, se recomienda el cambio de junta a una de goma asfáltica.

3 DAÑO SIGNIFICATIVO, REPARACIÓN NECESARIA MUY PRONTO

TIPO	DESCRIPCIÓN	UNIDAD	CANTIDAD	VALOR UNITARIO	VALOR PARCIAL
C	CAMBIO A JUNTA DE GOMA ASFÁLTICA	ML	20	712.894	14.257.880
TOTAL INTERVENCIÓN					14.257.880

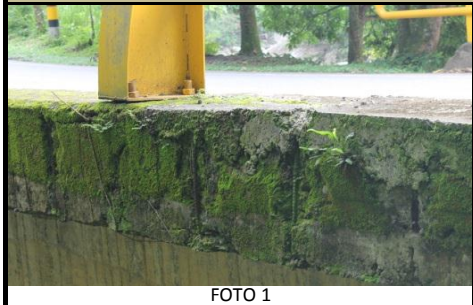
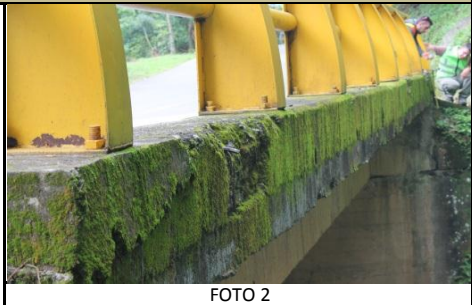
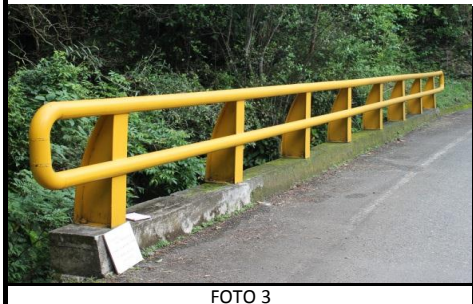
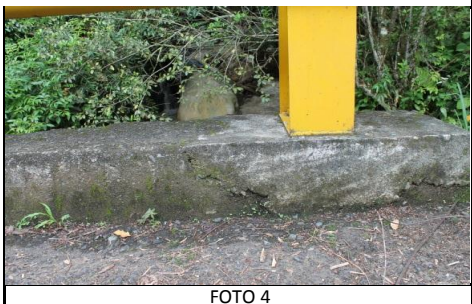
Se observa pérdida de sección de concreto con exposición de acero en bordillo izquierdo, se recomienda cambiar el bordillo.

3 DAÑO SIGNIFICATIVO, REPARACIÓN NECESARIA MUY PRONTO

TIPO	DESCRIPCIÓN	UNIDAD	CANTIDAD	VALOR UNITARIO	VALOR PARCIAL
A	CAMBIO DE ANDEN O BORDILLO	ML	11	105.003	1.155.033
TOTAL INTERVENCIÓN					1.155.033

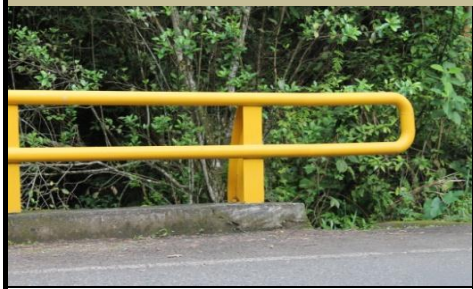
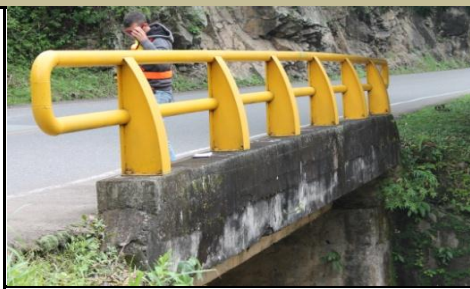
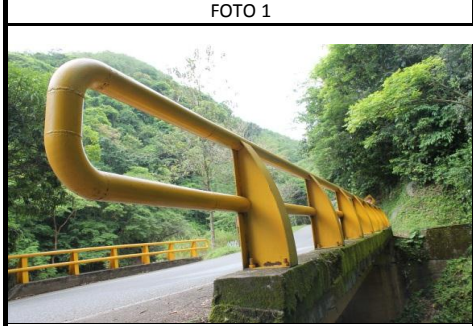
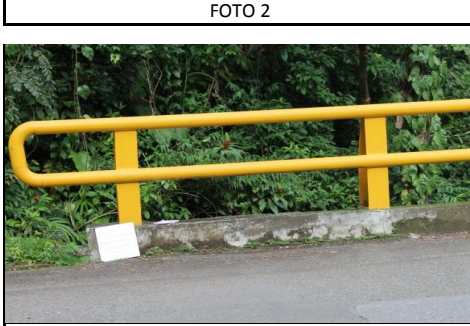
El puente posee barandas metálicas a ambos lados del puente. Las barandas del puente se encuentran en muy buen estado, no se observan pernos sueltos o elementos metálicos desajustados. Por lo tanto como parte del mantenimiento rutinario de este elemento de la superestructura, es necesaria la aplicación de pintura de acero.

0 SIN DAÑO O DAÑO INSIGNIFICANTE

TIPO	DESCRIPCIÓN	UNIDAD	CANTIDAD	VALOR UNITARIO	VALOR PARCIAL
10	LIMPIEZA	ML	22	4.516	99.352
40	PINTURA DE ACERO	ML	22	25.784	567.248
TOTAL INTERVENCIÓN					666.600

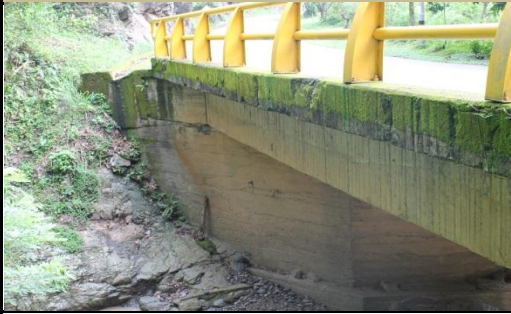
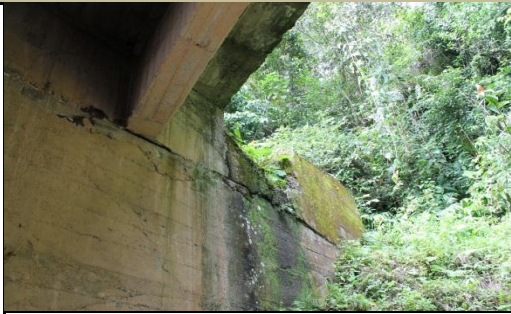
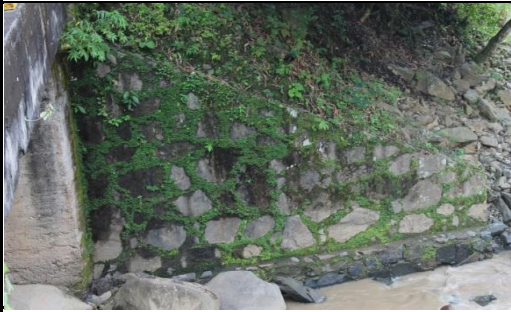
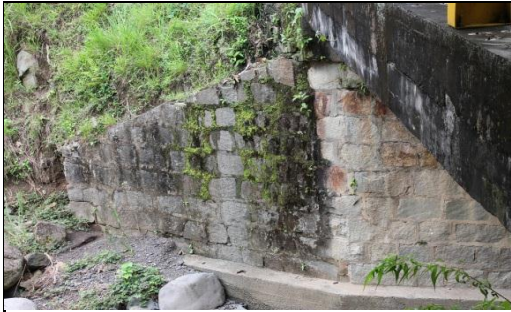
ESTADO
<p>El puente presenta conos de derrame en suelo natural, con pendiente bien definida, no representa problemas de inestabilidad para la vía y la subestructura. Por tanto no es necesario ningún tipo de intervención.</p>

CALIFICACIÓN OBTENIDA EN LA INSPECCIÓN	
0	SIN DAÑO O DAÑO INSIGNIFICANTE

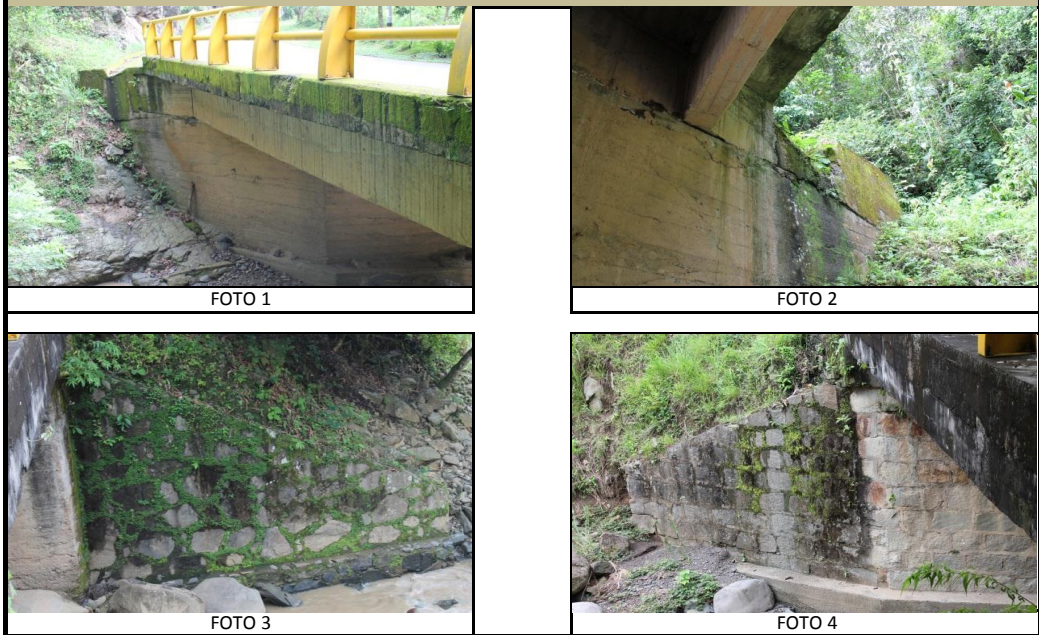
Se observa ampliación de la subestructura, construyendo extensión de estribo sobre las aletas antiguas del puente, con esta situación no prevista en el diseño, se pueden presentar fallas por sobrecarga, se debe realizar Inspección Especial para determinar estado actual de esfuerzos y prevenir daños posteriores.

3 DAÑO SIGNIFICATIVO, REPARACIÓN NECESARIA MUY PRONTO

TIPO	DESCRIPCIÓN	UNIDAD	CANTIDAD	VALOR UNITARIO	VALOR PARCIAL
Z	INSPECCION ESPECIAL	Glb	1		
TOTAL INTERVENCIÓN					-

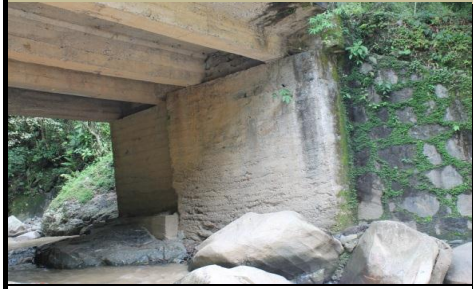
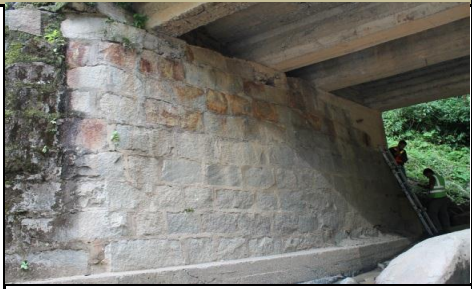
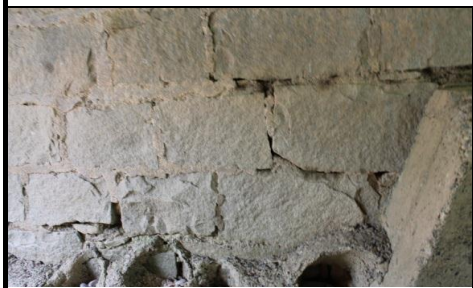
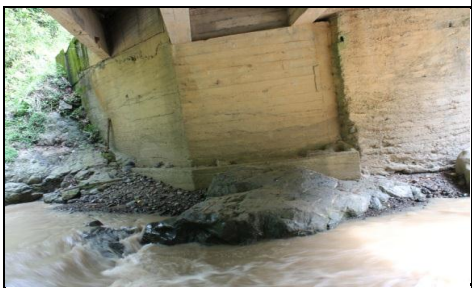
Se aprecian varias ampliaciones a los estribos, se nota mala calidad en la construcción de los elementos, con hormigoneos, falta de linealidad y condiciones de apoyo inadecuadas.
 Teniendo en cuenta que las ampliaciones se han realizado encima de los estribos originales en mampostería de roca y evidenciando los malos procesos constructivos, se debe realizar Inspección Especial para determinar estado actual de esfuerzos y prevenir daños posteriores.

3	DAÑO SIGNIFICATIVO, REPARACIÓN NECESARIA MUY PRONTO
---	---

TIPO	DESCRIPCIÓN	UNIDAD	CANTIDAD	VALOR UNITARIO	VALOR PARCIAL
Z	INSPECCION ESPECIAL	Glb	1		
TOTAL INTERVENCIÓN					-

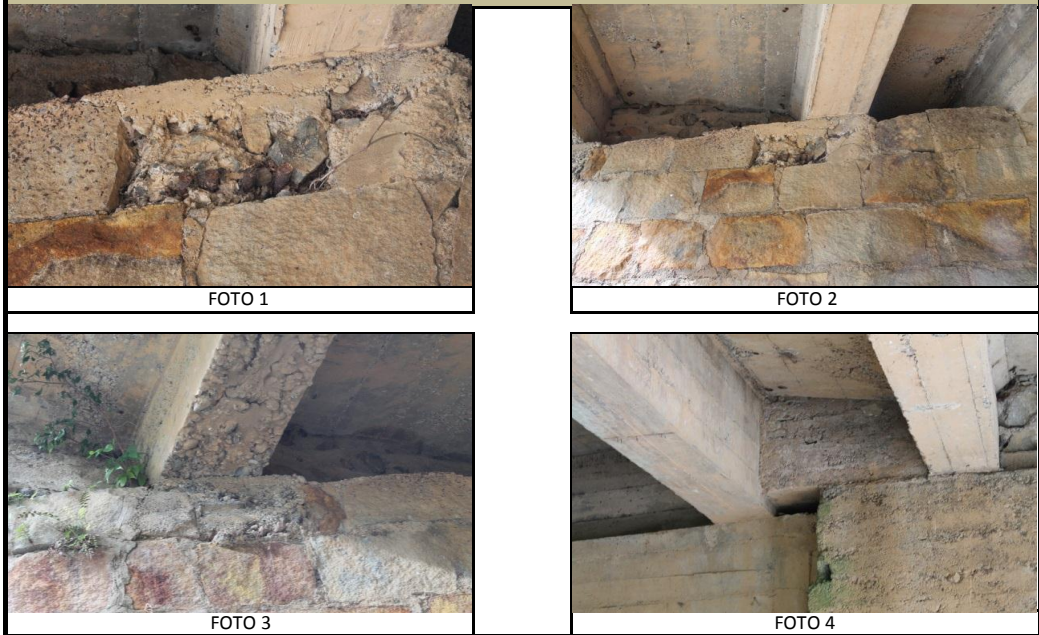
No se aprecian neoprenos en los apoyos, esto puede ser perjudicial para las vigas al inducir restricciones que llevan a rotaciones y esfuerzos no considerados para el elemento. Se requiere suministrar los elementos de apoyo adecuados.

3 DAÑO SIGNIFICATIVO, REPARACIÓN NECESARIA MUY PRONTO

TIPO	DESCRIPCIÓN	UNIDAD	CANTIDAD	VALOR UNITARIO	VALOR PARCIAL
A	CAMBIO DE APOYOS	UND	10	1.713.006	17.130.060
TOTAL INTERVENCIÓN					17.130.060

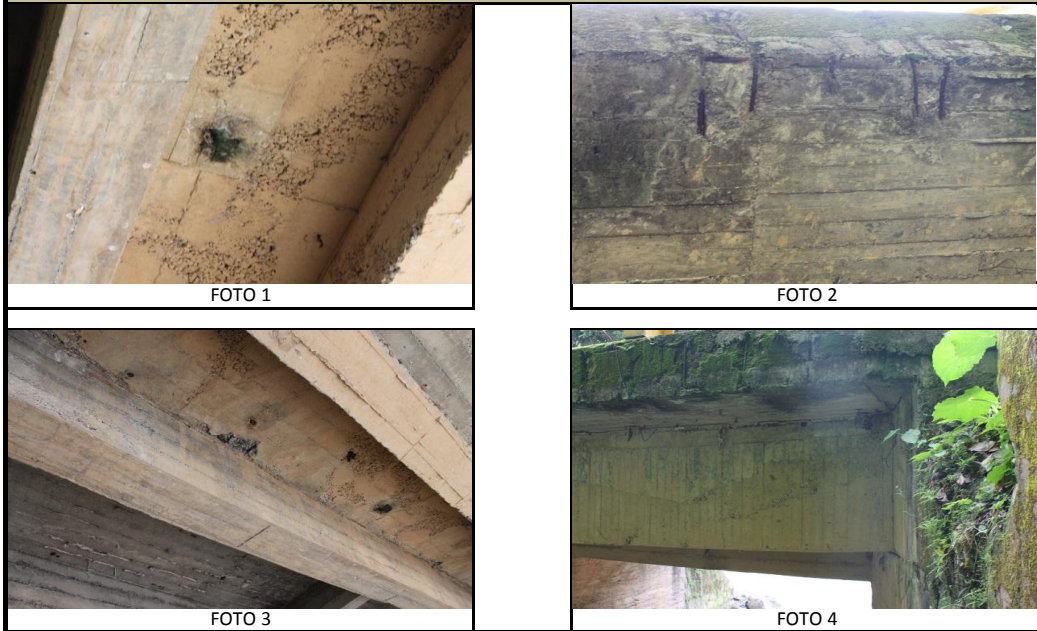
Se observa descomposición del concreto en zona de volados por efecto del escurrimiento de agua, además hormigoneos y falta de recubrimiento debido a malos procesos constructivos, lo que conlleva a corrosión del acero de refuerzo.

3 DAÑO SIGNIFICATIVO, REPARACIÓN NECESARIA MUY PRONTO

TIPO	DESCRIPCIÓN	UNIDAD	CANTIDAD	VALOR UNITARIO	VALOR PARCIAL
B	REPARACION DE CONCRETO	M2	40	394.663	15.786.520
E	REPARACION DE DRENES	UND	10	74.147	741.470
TOTAL INTERVENCIÓN					16.527.990

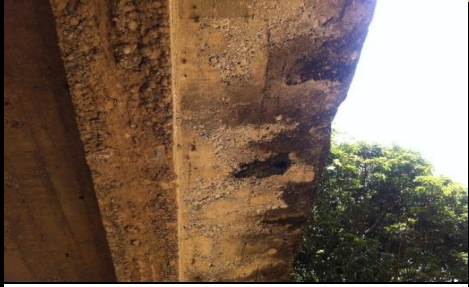
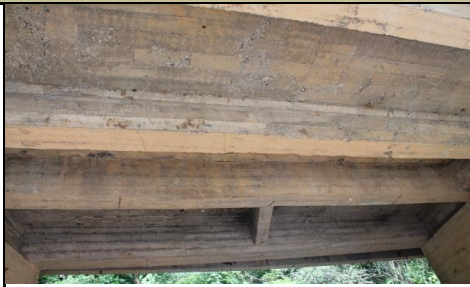
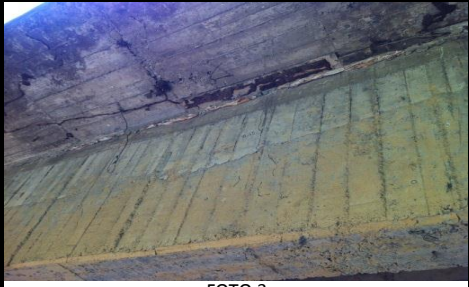
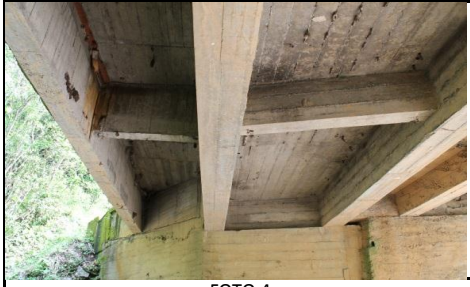
FOTO 1		FOTO 2

INSTITUTO NACIONAL DE VÍAS-INVÍAS					
ESTUDIOS DE INSPECCIÓN E INVENTARIO DE PUENTES DE LA RED NACIONAL DE CARRETERAS ZONA OCCIDENTE					
INFORME DE PUENTE LA REMOLINA 01 – 6003 – 001.00 CARRETERA LA MANSA – TE DE AMAGÁ - PRIMAVERA					
COMPONENTE 11 - VIGAS/LARGUEROS/DIAFRAGMAS					
TIPO:	VIGAS/LARGUEROS/DIAFRAGMAS				
ESTADO					
<p>En general se observa mala calidad del concreto con abundantes hormigoneos, sobretamaños del agregado grueso y grietas por flexión mayores a 0.35mm, la distribución de esfuerzos en el tablero no es simétrica ya que se tienen secciones de vigas diferentes tanto en peralte como en longitud, estas diferencias pueden generar concentraciones de esfuerzos que pueden llevar a daños de consideración, se requiere realizar Inspección Especial para determinar con exactitud el estado actual de la estructura.</p> <p>El costado derecho de la losa tiene más de 50cm de espesor de placa, se debe revisar sobrecarga en vigas.</p> <p>El costado izquierdo de la losa tiene más de 50cm de espesor de placa, se debe revisar sobrecarga en vigas.</p>

FOTO 3		FOTO 4			
CALIFICACIÓN OBTENIDA EN LA INSPECCIÓN					
4	DAÑO GRAVE, REPARACIÓN NECESARIA INMEDIATAMENTE				
OBRAS DE REPARACIÓN Y/O MANTENIMIENTO					
TIPO	DESCRIPCIÓN	UNIDAD	CANTIDAD	VALOR UNITARIO	VALOR PARCIAL
A	REPARACION DE CONCRETO	M2	100	503.043	50.304.300
D	INYECCION DE GRIETAS	ML	20,0	537.554	10.751.080
Z	INSPECCION ESPECIAL	GLB	1		
TOTAL INTERVENCIÓN					61.055.380

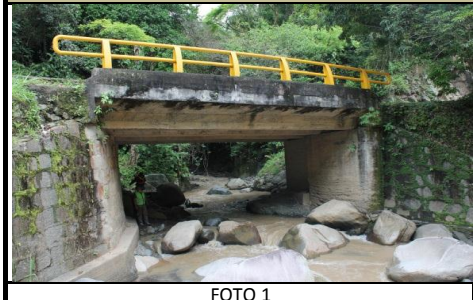
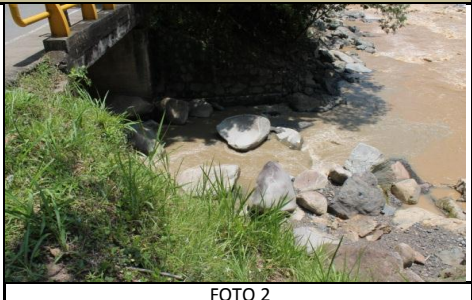
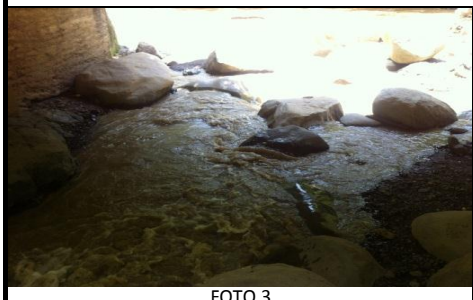
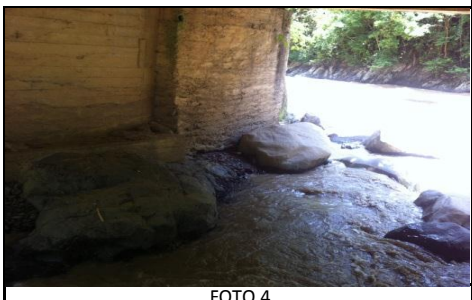
Se presenta socavación en la base de los estribos, se debe realizar protección en la base.

3 DAÑO SIGNIFICATIVO, REPARACIÓN NECESARIA MUY PRONTO

TIPO	DESCRIPCIÓN	UNIDAD	CANTIDAD	VALOR UNITARIO	VALOR PARCIAL
C	PROTECCION DEL CAUCE	M2	40	473.993	18.959.720
TOTAL INTERVENCIÓN					18.959.720

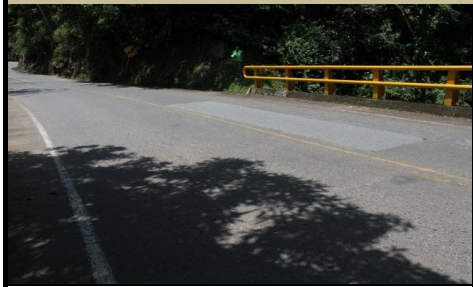
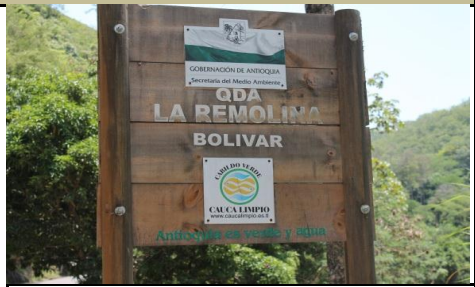
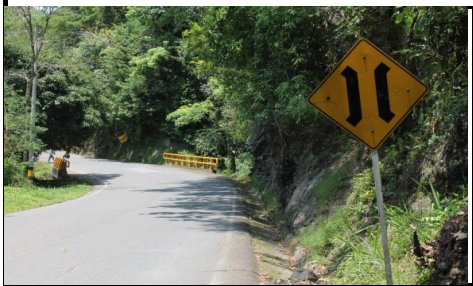
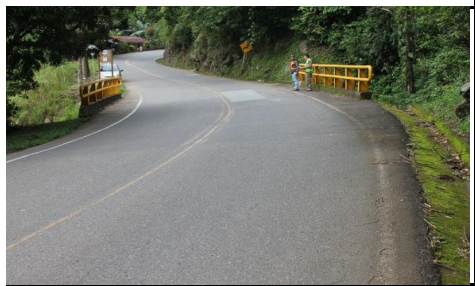
Durante la inspección se observó deficiencia de señalización vertical, por lo tanto y como parte del mantenimiento rutinario se requiere la instalación de señales de velocidad, carga máxima permitida y proximidad del puente sobre la vía en ambos sentidos.

1	DAÑO PEQUEÑO PERO REPARACIÓN NO ES NECESARIA (EXCEPTO MANTENIMIENTO MENOR)
---	--

TIPO	DESCRIPCIÓN	UNIDAD	CANTIDAD	VALOR UNITARIO	VALOR PARCIAL
92	COLOCACION SEÑAL	UND	6	158.691	952.146
TOTAL INTERVENCIÓN					952.146

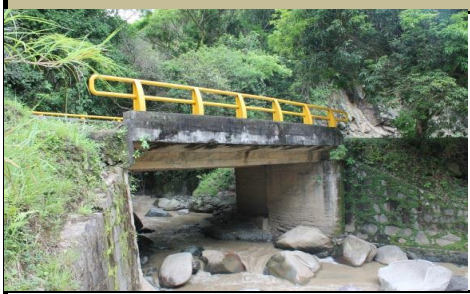
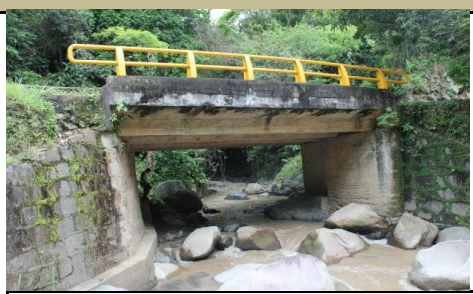
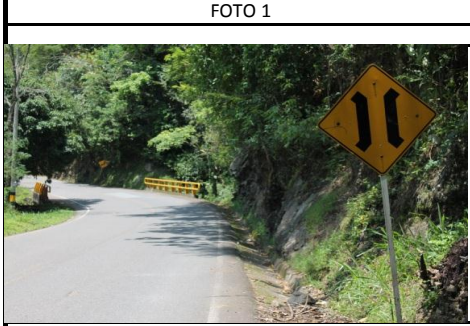
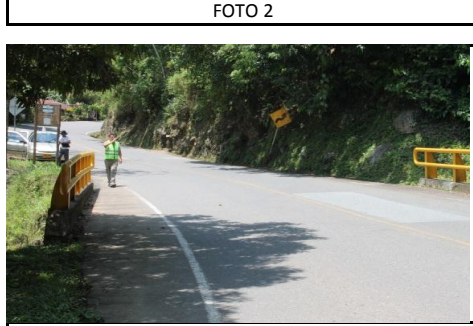
En general se observan problemas de consideración en los elementos principales del puente, se requiere intervención inmediata y realización de Inspección Especial, el puente recibe una calificación de 4 (Daño grave, reparación necesaria inmediatamente).

4 DAÑO GRAVE, REPARACIÓN NECESARIA INMEDIATAMENTE

TIPO	DESCRIPCIÓN	UNIDAD	CANTIDAD	VALOR UNITARIO	VALOR PARCIAL
Z	INSPECCION ESPECIAL	GB	1	46.267.625	46.267.625
TOTAL INTERVENCIÓN					46.267.625
