**ESTUDIOS DE INSPECCION E INVENTARIO DE PUENTES
DE LA RED NACIONAL DE CARRETERAS
ZONA OCCIDENTE**

INFORME PUENTE LA HONDURA 01-6003-002.00

PR 32+0563

**LA MANSA – TE DE AMAGÁ - PRIMAVERA
DEPARTAMENTO DE ANTIOQUIA**

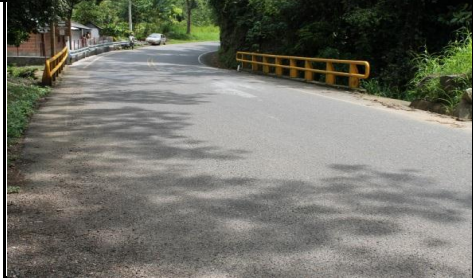
FOTO 2: NO EXISTE PLACA DE IDENTIFICACION

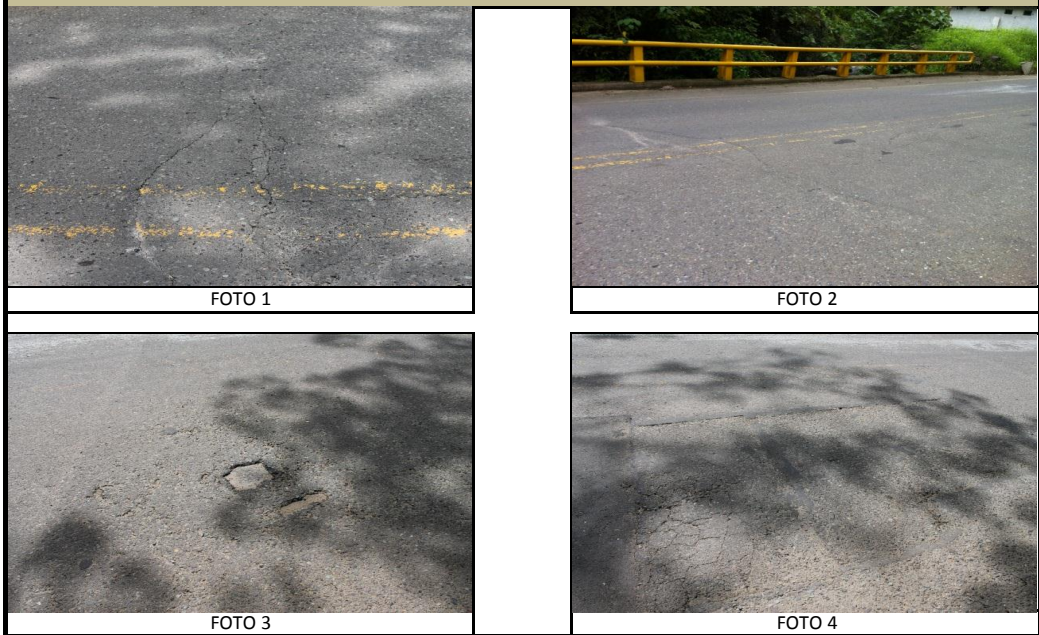
La superficie del puente es una carpeta asfáltica, se observan grietas en sentido longitudinal y transversal como reflejo de los elementos estructurales de la placa; se evidencia el reciente mantenimiento de la misma, mediante bacheo asfáltico. Presenta un moderado desgaste superficial y resalto en la proximidad de la junta número 1; se requiere intervención o cambio de la superficie en asfalto. No se cuenta con ningún tipo de demarcación vial, ni en el centro ni los extremos de la calzada, por lo que es necesario la aplicación de pintura de demarcación para restaurar la señalización horizontal inexistente.

3	DAÑO SIGNIFICATIVO, REPARACIÓN NECESARIA MUY PRONTO
---	---

TIPO	DESCRIPCIÓN	UNIDAD	CANTIDAD	VALOR UNITARIO	VALOR PARCIAL
A	CAMBIO DEL PAVIMENTO ASFALTICO	M2	155	71.838	11.134.890
27	REPARACION DE DEMARCACION	ML	64	20.716	1.325.824
TOTAL INTERVENCIÓN					12.460.714

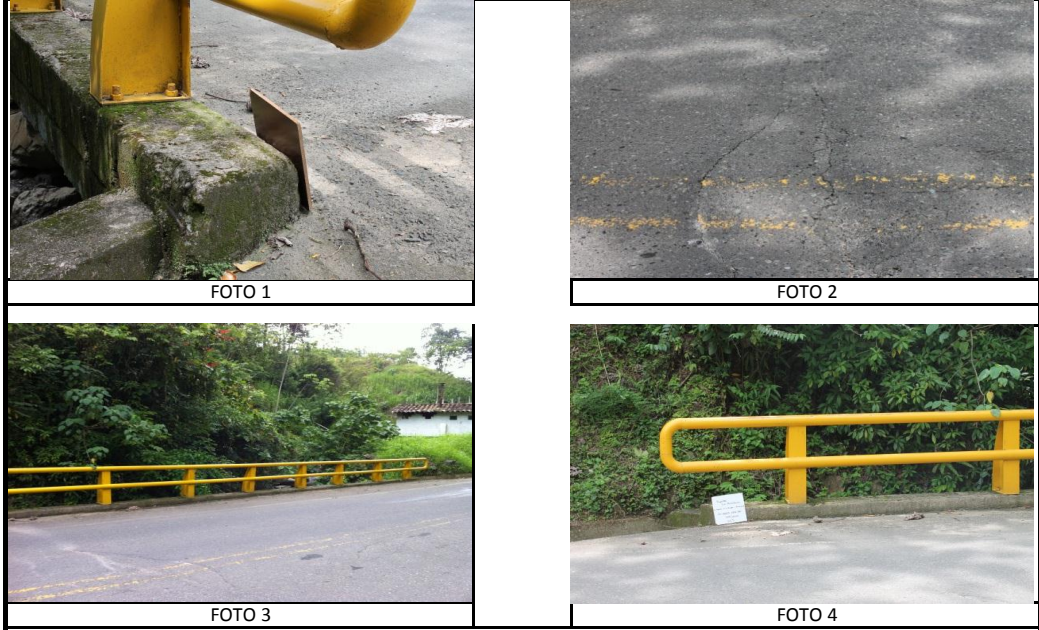
No se observa dispositivo de junta de expansión, si esta existe se encuentra debajo de la carpeta asfáltica. Sin embargo se evidencian filtraciones de agua a través de estas juntas a los estribos lo que permite intuir que el material que se encuentra debajo de la carpeta asfáltica no está funcionando adecuadamente. Se observa en la superficie del puente, grietas pronunciadas en toda la longitud del ancho del mismo en el respectivo lugar de las juntas, con desintegración del asfalto en dichas zonas. Por lo tanto, se recomienda el cambio de junta a una de goma asfáltica.

3	DAÑO SIGNIFICATIVO, REPARACIÓN NECESARIA MUY PRONTO
---	---

TIPO	DESCRIPCIÓN	UNIDAD	CANTIDAD	VALOR UNITARIO	VALOR PARCIAL
C	CAMBIO A JUNTA DE GOMA ASFÁLTICA	ML	19	712.894	13.544.986
TOTAL INTERVENCIÓN					13.544.986

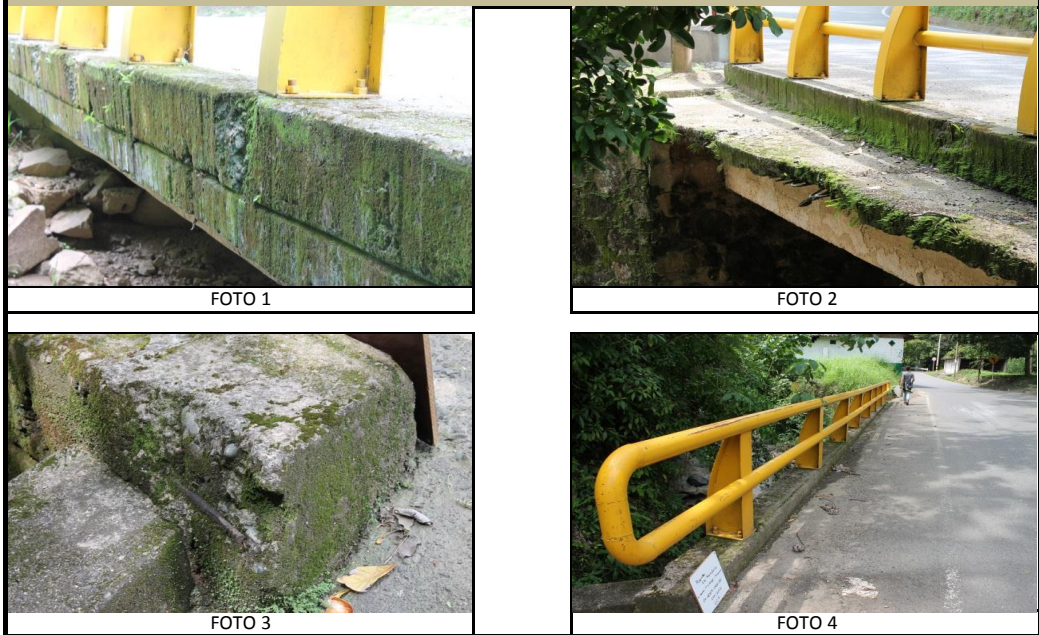
Se observa pérdida de sección de concreto con exposición de acero en los bordillos, se debe restaurar la sección. Acumulación de humedad perjudicial para la sanidad del concreto y acero de refuerzo.

3 DAÑO SIGNIFICATIVO, REPARACIÓN NECESARIA MUY PRONTO

TIPO	DESCRIPCIÓN	UNIDAD	CANTIDAD	VALOR UNITARIO	VALOR PARCIAL
10	LIMPIEZA	M2	45	10.510	472.950
B	REPARACION DE CONCRETO	M2	32	99.232	3.175.424
TOTAL INTERVENCIÓN					3.648.374

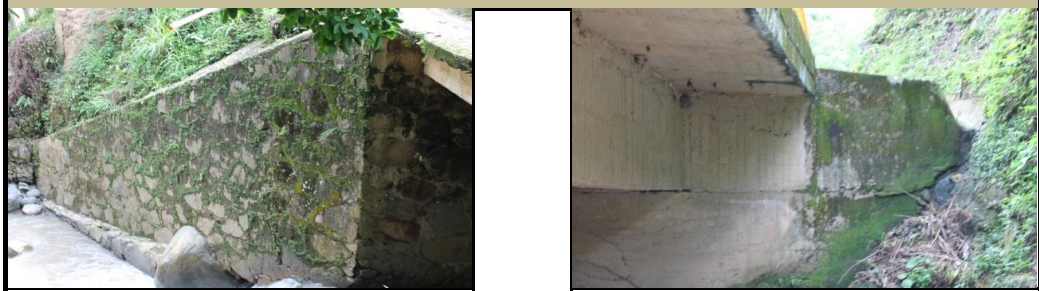
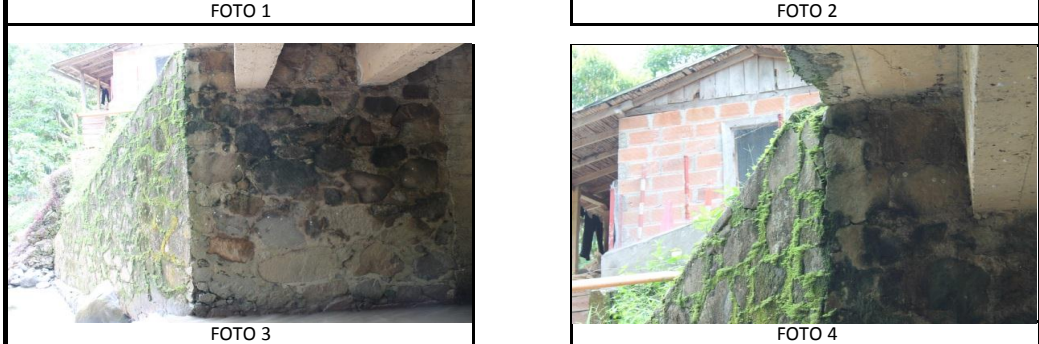
El puente presenta conos de derrame en suelo natural, con pendiente bien definida, no representa problemas de inestabilidad para la vía y la subestructura. Por tanto no es necesario ningún tipo de intervención.

0 SIN DAÑO O DAÑO INSIGNIFICANTE

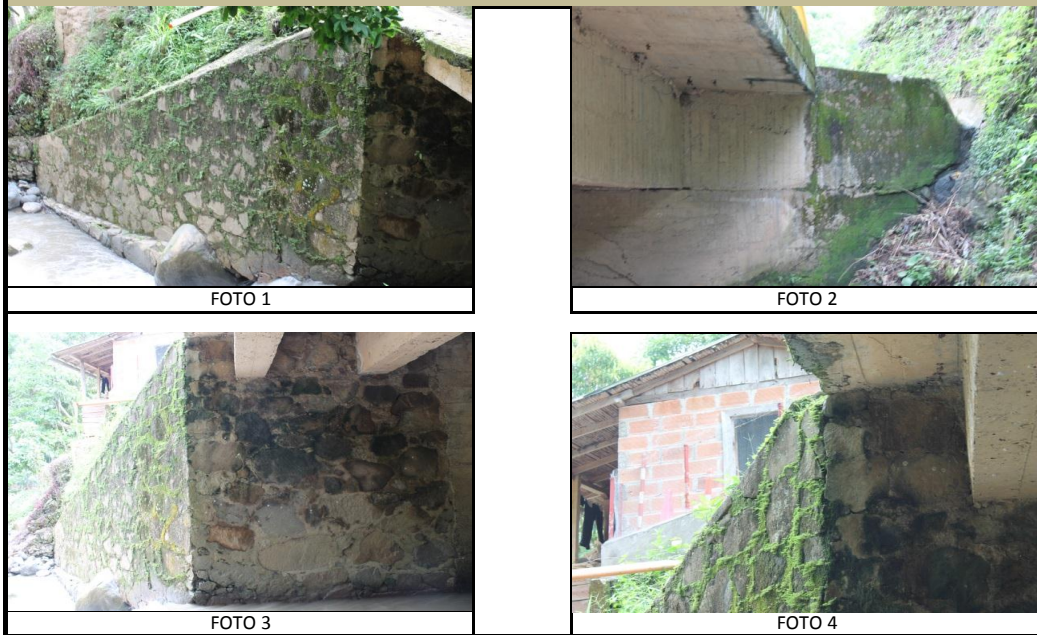
Se observa ampliación de la subestructura, construyendo extensión de estribo sobre las aletas antiguas del puente, con esta situación no prevista en el diseño, se pueden presentar fallas por sobrecarga, se debe realizar Inspección Especial para determinar estado actual de esfuerzos y prevenir daños posteriores.

3 DAÑO SIGNIFICATIVO, REPARACIÓN NECESARIA MUY PRONTO

TIPO	DESCRIPCIÓN	UNIDAD	CANTIDAD	VALOR UNITARIO	VALOR PARCIAL
Z	INSPECCION ESPECIAL	Glb	1		
TOTAL INTERVENCIÓN					-

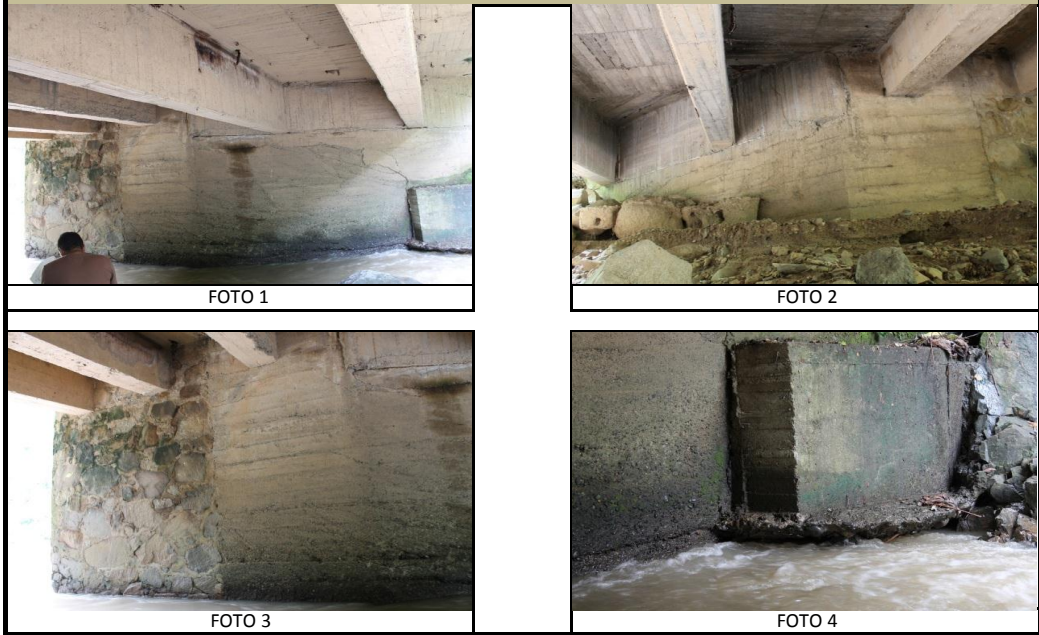
Se aprecian varias ampliaciones a los estribos, se nota mala calidad en la construcción de los elementos, con hormigoneos, falta de linealidad y condiciones de apoyo inadecuadas.
 Teniendo en cuenta que las ampliaciones se han realizado encima de los estribos originales en mampostería de roca y evidenciando los malos procesos constructivos, se debe realizar Inspección Especial para determinar estado actual de esfuerzos y prevenir daños posteriores.

3	DAÑO SIGNIFICATIVO, REPARACIÓN NECESARIA MUY PRONTO
---	---

- Es necesario revisar las condiciones de los estribos para conocer su capacidad, frente a la demanda actual de carga impuesta por las modificaciones del puente.

TIPO	DESCRIPCIÓN	UNIDAD	CANTIDAD	VALOR UNITARIO	VALOR PARCIAL
Z	INSPECCION ESPECIAL	Glb	1		
TOTAL INTERVENCIÓN					-

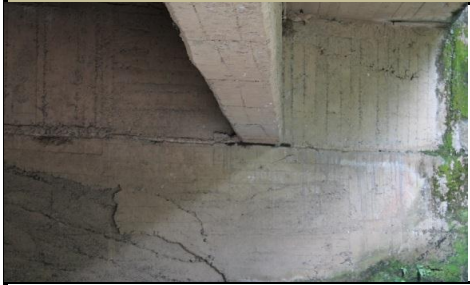
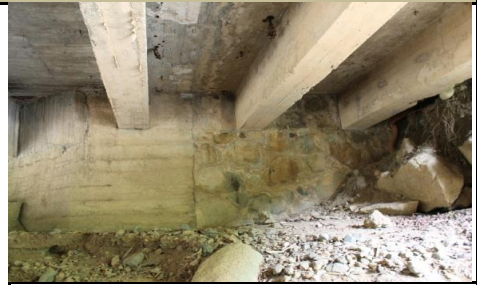
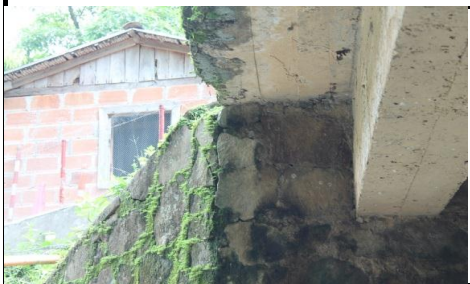
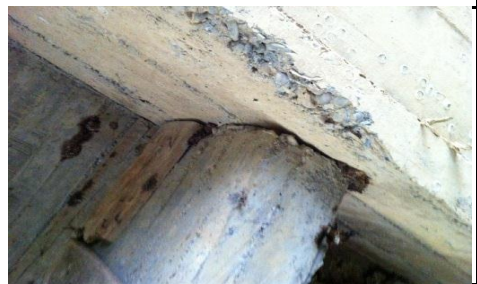
No se aprecian neoprenos en los apoyos, esto puede ser perjudicial para las vigas al inducir restricciones que llevan a rotaciones y esfuerzos no considerados para el elemento.

3 DAÑO SIGNIFICATIVO, REPARACIÓN NECESARIA MUY PRONTO

TIPO	DESCRIPCIÓN	UNIDAD	CANTIDAD	VALOR UNITARIO	VALOR PARCIAL
A	CAMBIO DE APOYOS	UND	10	1.713.006	17.130.060
TOTAL INTERVENCIÓN					17.130.060

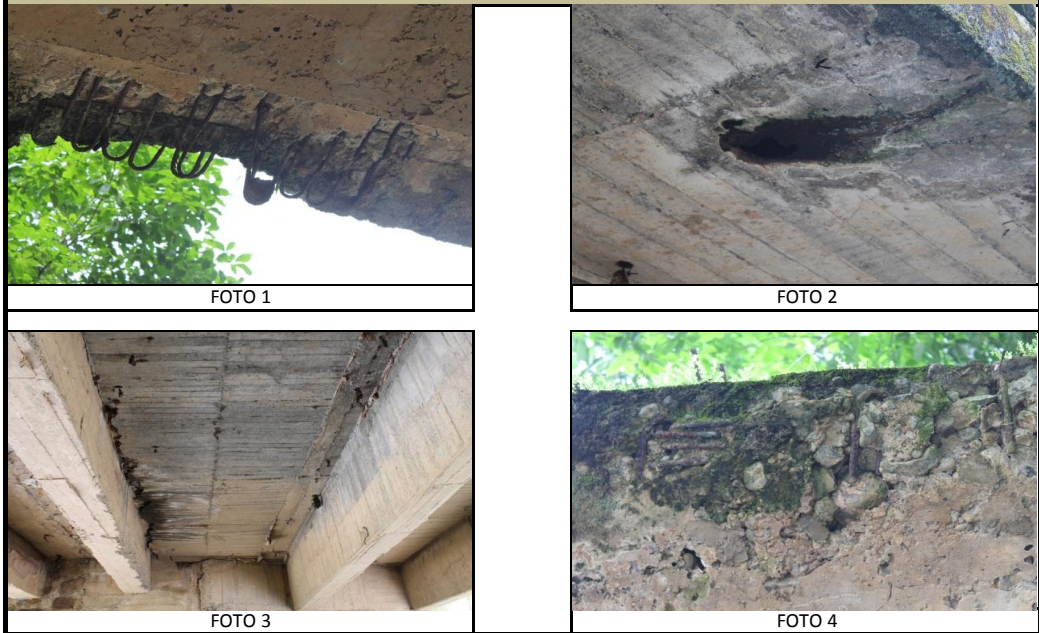
Se observa descomposición del concreto en zona de volados por efecto del escurrimiento de agua, además hormigoneos y falta de recubrimiento, lo que conlleva a corrosión en el acero de refuerzo de la placa, exposición severa del acero de refuerzo por perdida de sección de concreto.

3 DAÑO SIGNIFICATIVO, REPARACIÓN NECESARIA MUY PRONTO

TIPO	DESCRIPCIÓN	UNIDAD	CANTIDAD	VALOR UNITARIO	VALOR PARCIAL
B	REPARACION DE CONCRETO	M2	50	394.663	19.733.150
E	REPARACION DE DRENES	UND	10	74.147	741.470
TOTAL INTERVENCIÓN					20.474.620

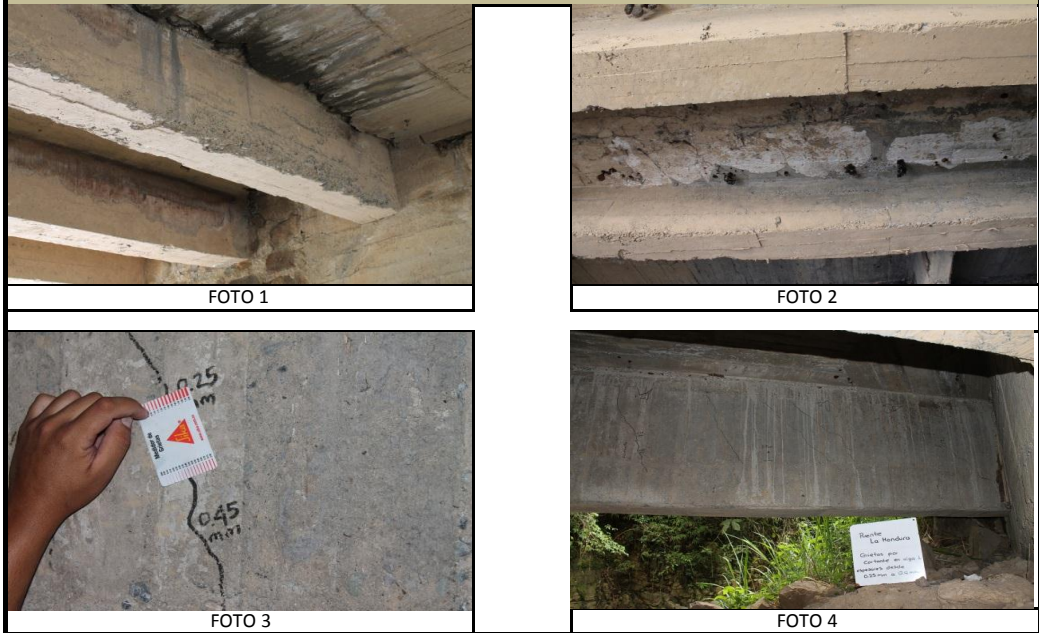
En general se observa mala calidad del concreto con abundantes hormigoneos, sobretamaños del agregado grueso y grietas por cortante mayores a 0.90mm, la distribución de esfuerzos en el tablero no es simétrica ya que se tienen secciones de vigas diferentes tanto en peralte como en longitud, estas diferencias pueden generar concentraciones de esfuerzos que pueden llevar a daños de consideración, se requiere realizar Inspección Especial para determinar con exactitud el estado actual de la estructura.

4 DAÑO GRAVE, REPARACIÓN NECESARIA INMEDIATAMENTE

- En general se observa mala calidad del concreto de las vigas con abundantes hormigones, sobretamaños del agregado grueso y grietas por flexión mayores a 0.9mm, la distribución de esfuerzos en el tablero no es simétrica ya que se tienen secciones de vigas diferentes tanto en peralte como en longitud, estas diferencias pueden generar esfuerzos de torsión y concentraciones de esfuerzos que pueden llevar a daños de consideración, se requiere realizar Inspección Especial para determinar con exactitud el estado actual de la estructura.

TIPO	DESCRIPCIÓN	UNIDAD	CANTIDAD	VALOR UNITARIO	VALOR PARCIAL
A	REPARACION DE CONCRETO	M2	120	503.043	60.365.160
D	INYECCION DE GRIETAS	ML	15,0	537.554	8.063.310
Z	INSPECCION ESPECIAL	Glb	1		
TOTAL INTERVENCIÓN					68.428.470

- Se requiere realizar protección a concreto de vigas que presentan acero expuesto por insuficiencia en el recubrimiento y hormigones excesivos, con el fin de evitar corrosión y daño irreversible al acero principal.

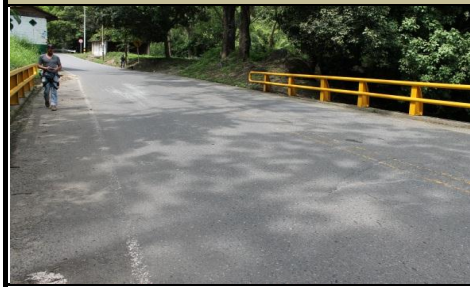
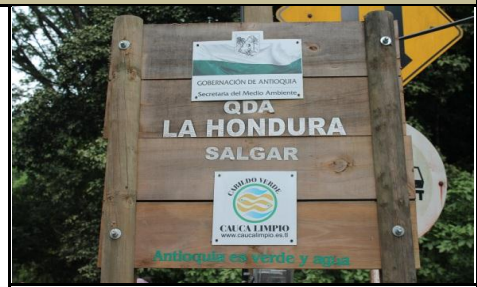
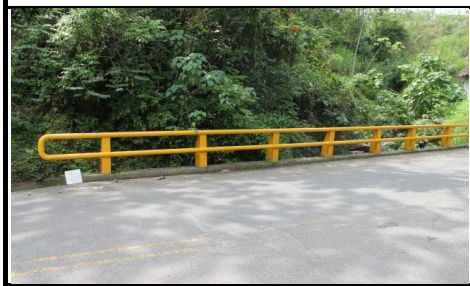
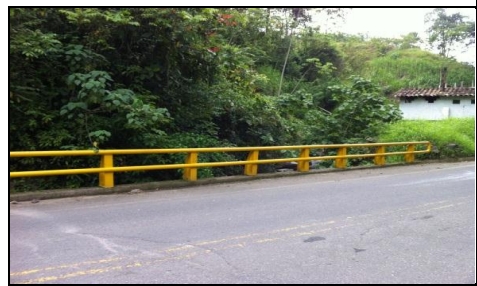
Durante la inspección no se observó ningún tipo de señalización vertical, por lo tanto y como parte del mantenimiento rutinario se requiere la instalación de señales con la identificación del puente, velocidad y carga máxima permitida y proximidad del puente sobre la vía en ambos sentidos.

1	DAÑO PEQUEÑO PERO REPARACIÓN NO ES NECESARIA (EXCEPTO MANTENIMIENTO MENOR)
---	--

TIPO	DESCRIPCIÓN	UNIDAD	CANTIDAD	VALOR UNITARIO	VALOR PARCIAL
92	COLOCACION SEÑAL	UND	8	158.691	1.269.528
TOTAL INTERVENCIÓN					1.269.528

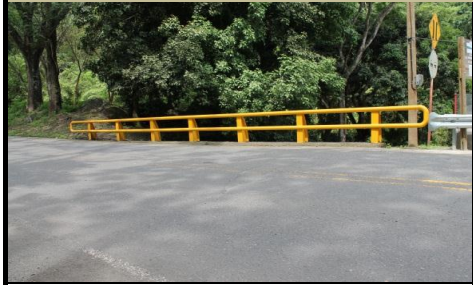
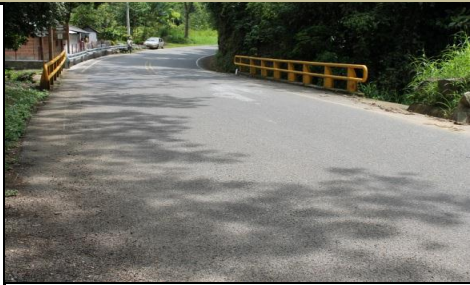
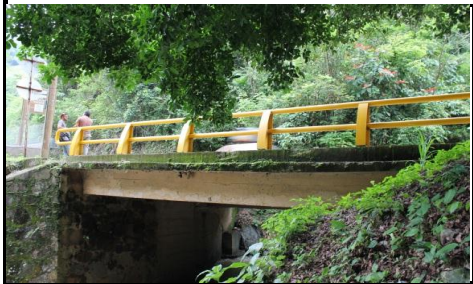
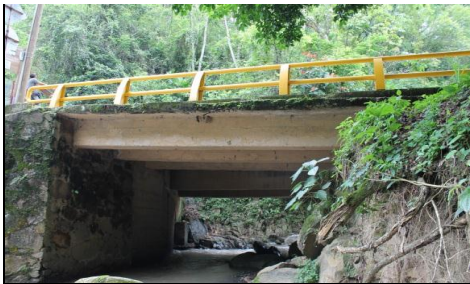
En general se observan problemas de consideración en los elementos principales del puente, se requiere intervención inmediata y realización de Inspección Especial, el puente recibe una calificación de 4 (Daño grave, reparación necesaria inmediatamente).

4 DAÑO GRAVE, REPARACIÓN NECESARIA INMEDIATAMENTE

TIPO	DESCRIPCIÓN	UNIDAD	CANTIDAD	VALOR UNITARIO	VALOR PARCIAL
Z	INSPECCION ESPECIAL	Glb	1	46.267.625	46.267.625
TOTAL INTERVENCIÓN					46.267.625
