**ESTUDIOS DE INSPECCION E INVENTARIO DE PUENTES  
DE LA RED NACIONAL DE CARRETERAS  
ZONA OCCIDENTE**

**INFORME PUENTE LA CHUCHITA, 01-6003-003.00  
PR 33+0431  
CARRETERA LA MANSA - TE DE AMAGA - PRIMAVERA  
DEPARTAMENTO DE ANTIOQUIA**

**INFORME PUENTE LA CHUCHITA  
01-6003-003.00  
REGIONAL 01 - ANTIOQUIA-ANTIOQUIA  
CARRETERA LA MANSA - TE DE AMAGA - PRIMAVERA**

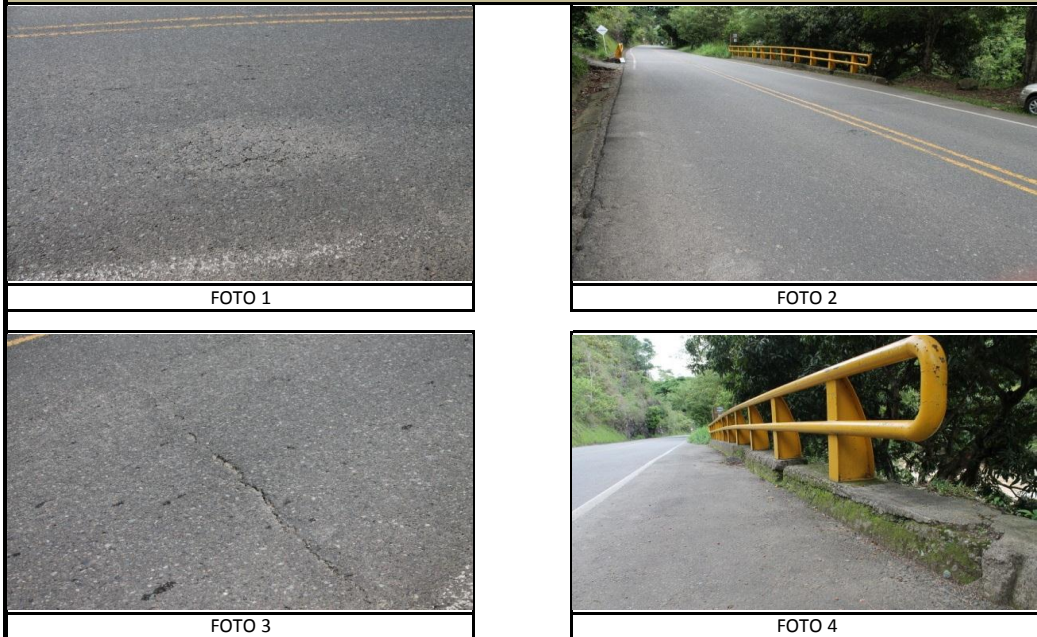
La superficie del puente es una carpeta asfáltica, se observan baches y grietas en sentido transversal como reflejo de los elementos estructurales de la placa. Presenta un moderado desgaste superficial se requiere intervención o cambio de la superficie en asfalto. Se observa deterioro en la demarcación vial, en el centro y los extremos de la calzada, por lo que es necesario la aplicación de pintura de demarcación para restaurar la señalización horizontal existente.

2 ALGÚN DAÑO, REPARACIÓN NECESARIA CUANDO SE PRESENTE LA OCASIÓN. EL COMPONENTE FUNCIONA COMO SE DISEÑÓ

TIPO	DESCRIPCIÓN	UNIDAD	CANTIDAD	VALOR UNITARIO	VALOR PARCIAL
20	BACHEO DE CARPETA ASFALTICA	M2	20	38.467	769.340
27	REPARACION DE DEMARCACION	ML	48	20.716	994.368
<b>TOTAL INTERVENCIÓN</b>					<b>1.763.708</b>

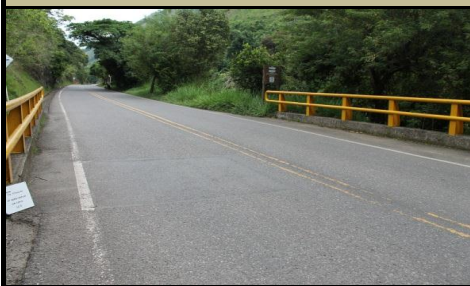
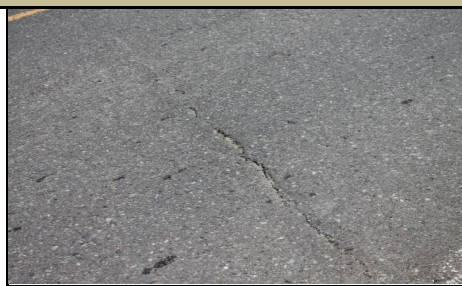
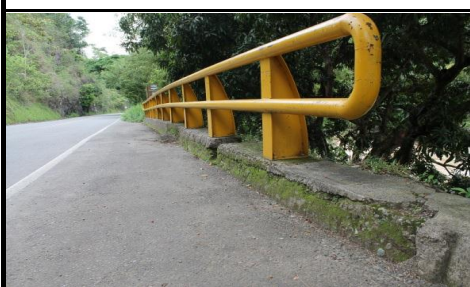
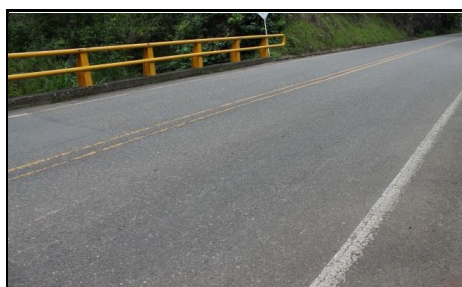
No se observa dispositivo de junta de expansión, si esta existe se encuentra debajo de la carpeta asfáltica. Sin embargo se evidencian filtraciones de agua a través de estas juntas a los estribos lo que permite intuir que el material que se encuentra debajo de la carpeta asfáltica no está funcionando adecuadamente. Se observa en la superficie del puente, grietas pronunciadas en toda la longitud del ancho del mismo en el respectivo lugar de las juntas, con desintegración del asfalto en dichas zonas. Por lo tanto, se recomienda el cambio de junta a una de goma asfáltica.

3 DAÑO SIGNIFICATIVO, REPARACIÓN NECESARIA MUY PRONTO

TIPO	DESCRIPCIÓN	UNIDAD	CANTIDAD	VALOR UNITARIO	VALOR PARCIAL
C	CAMBIO A JUNTA DE GOMA ASFÁLTICA	ML	18	712.894	12.832.092
<b>TOTAL INTERVENCIÓN</b>					<b>12.832.092</b>

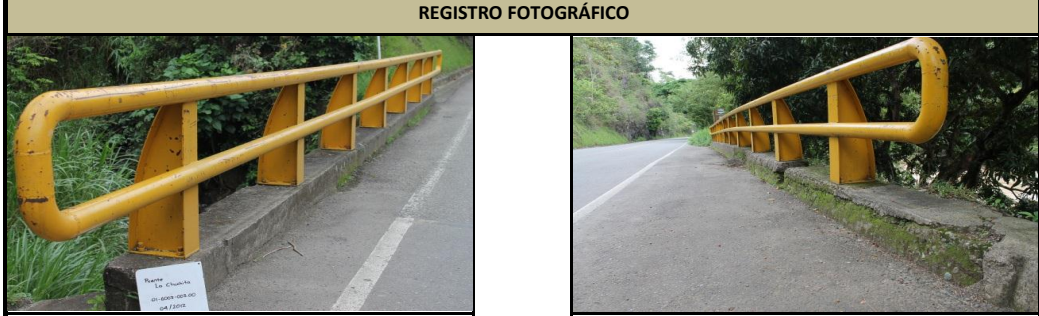
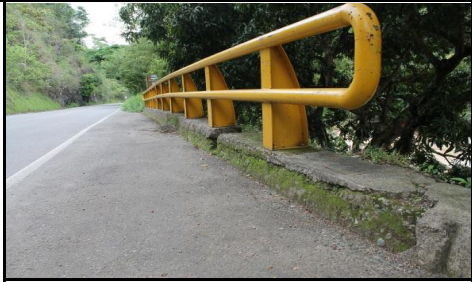
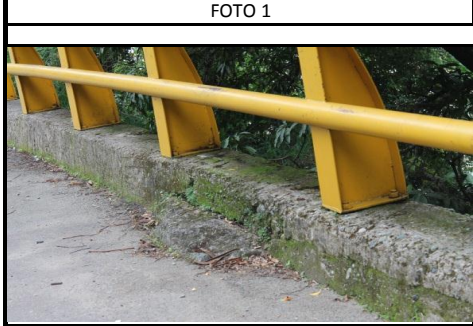
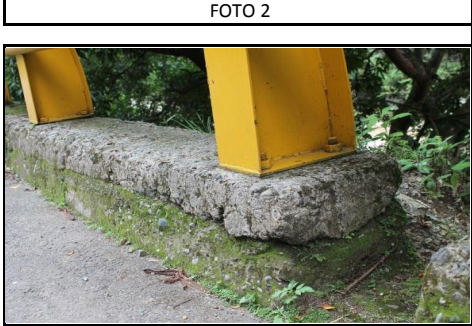
Se observa pérdida de sección de concreto con exposición de acero en los bordillos, se debe restaurar la sección. Acumulación de humedad perjudicial para la sanidad del concreto y acero de refuerzo.

2 ALGÚN DAÑO, REPARACIÓN NECESARIA CUANDO SE PRESENTE LA OCASIÓN. EL COMPONENTE FUNCIONA COMO SE DISEÑÓ

TIPO	DESCRIPCIÓN	UNIDAD	CANTIDAD	VALOR UNITARIO	VALOR PARCIAL
10	LIMPIEZA	M2	20,0	10.510	210.200
30	REPARACION DE CONCRETO	ML	6	91.497	548.982
34	PINTURA DE CONCRETO	ML	24	17.790	426.960
<b>TOTAL INTERVENCIÓN</b>					<b>1.186.142</b>

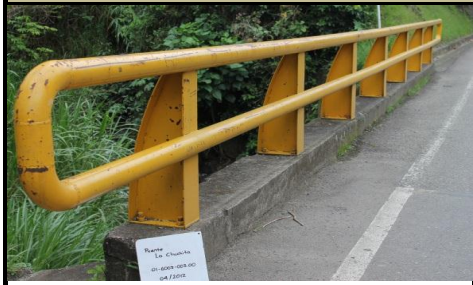
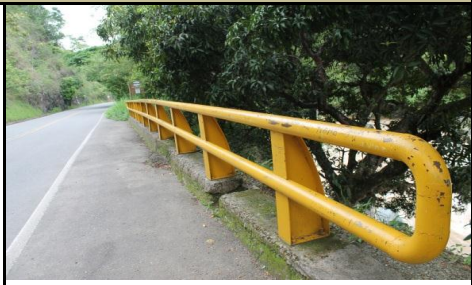
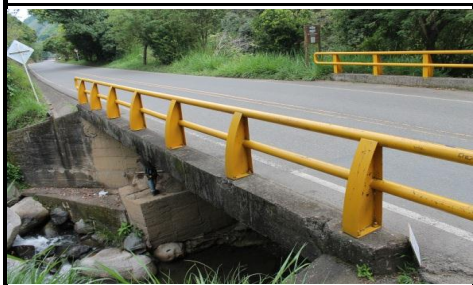
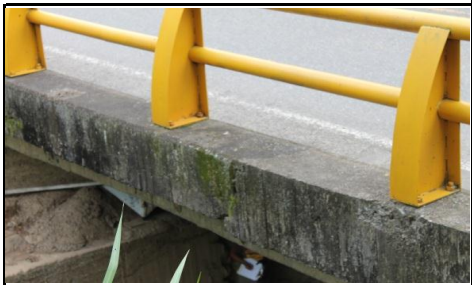
El puente posee barandas metálicas a ambos lados, se encuentran en muy buen estado, no se observan pernos sueltos o elementos metálicos desajustados. Por lo tanto como parte del mantenimiento rutinario de este elemento de la superestructura, es necesaria la aplicación de pintura de acero.

0 SIN DAÑO O DAÑO INSIGNIFICANTE

TIPO	DESCRIPCIÓN	UNIDAD	CANTIDAD	VALOR UNITARIO	VALOR PARCIAL
10	LIMPIEZA	ML	24	4.516	108.384
40	PINTURA DE ACERO	ML	24	25.784	618.816
<b>TOTAL INTERVENCIÓN</b>					<b>727.200</b>

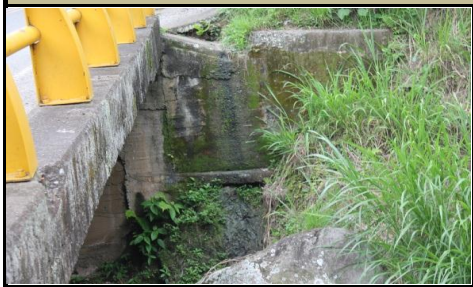
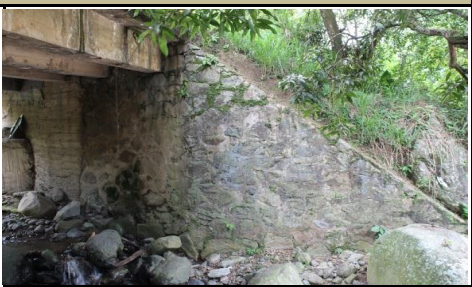
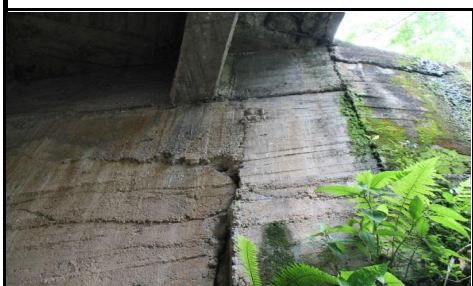
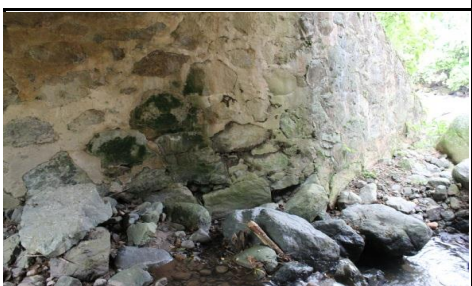
El puente presenta conos de derrame en suelo natural, con pendiente bien definida, no representa problemas de inestabilidad para la vía y la subestructura. Por tanto no es necesario ningún tipo de intervención.

0 SIN DAÑO O DAÑO INSIGNIFICANTE

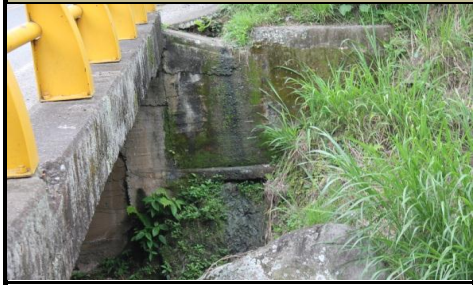
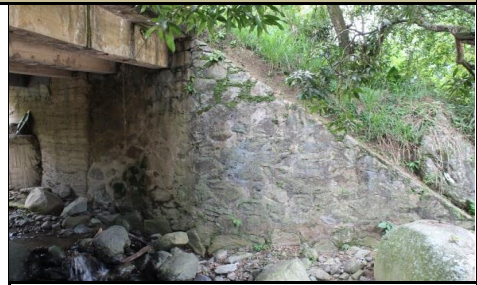
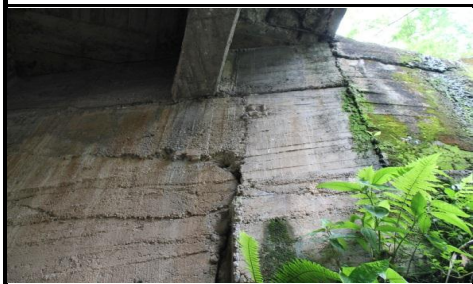
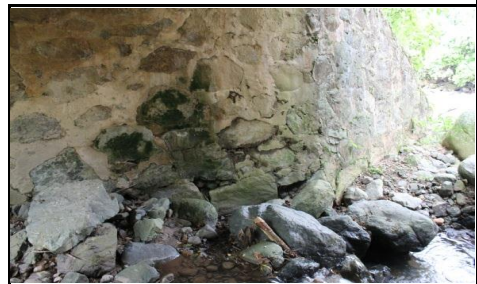
Se observa ampliación de la subestructura, construyendo extensión de estribo sobre las aletas antiguas del puente, con esta situación no prevista en el diseño, se pueden presentar fallas por sobrecarga, se debe realizar Inspección Especial para determinar estado actual de esfuerzos y prevenir daños posteriores.

3	DAÑO SIGNIFICATIVO, REPARACIÓN NECESARIA MUY PRONTO
---	---

TIPO	DESCRIPCIÓN	UNIDAD	CANTIDAD	VALOR UNITARIO	VALOR PARCIAL
Z	INSPECCION ESPECIAL	Glb	1		-
<b>TOTAL INTERVENCIÓN</b>					-

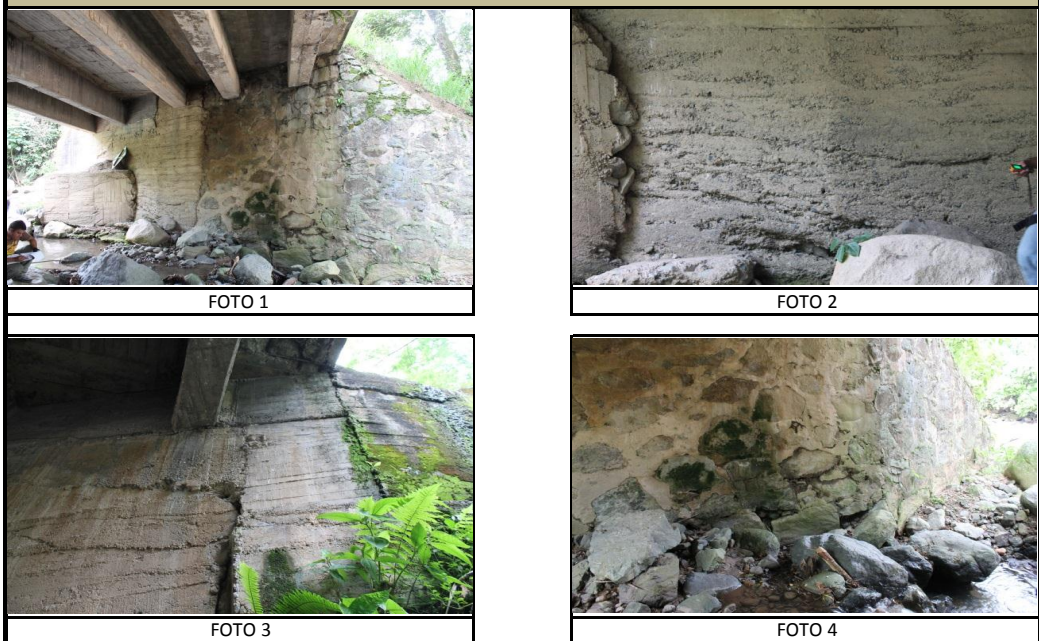
Se aprecian ampliaciones a los estribos, se nota mala calidad en la construcción de los elementos, con hormigoneos, falta de linealidad y condiciones de apoyo inadecuadas.  
 Teniendo en cuenta que las ampliaciones se han realizado encima de los estribos originales en mampostería de roca y evidenciando los malos procesos constructivos, se debe realizar Inspección Especial para determinar estado actual de esfuerzos y prevenir daños posteriores.

3 DAÑO SIGNIFICATIVO, REPARACIÓN NECESARIA MUY PRONTO

TIPO	DESCRIPCIÓN	UNIDAD	CANTIDAD	VALOR UNITARIO	VALOR PARCIAL
Z	INSPECCION ESPECIAL	Glb	1		-
<b>TOTAL INTERVENCIÓN</b>					-

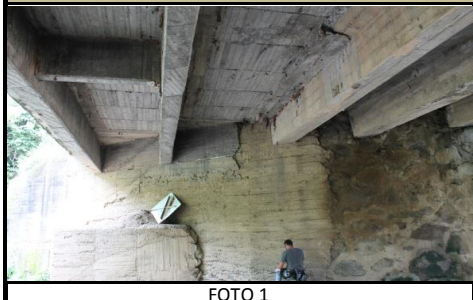
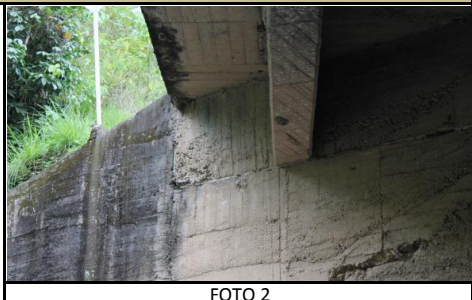
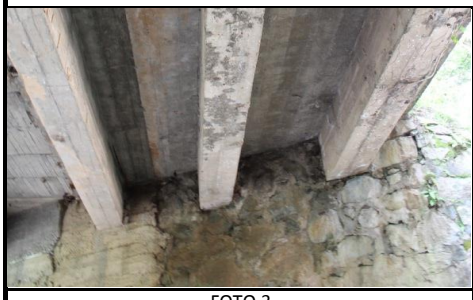
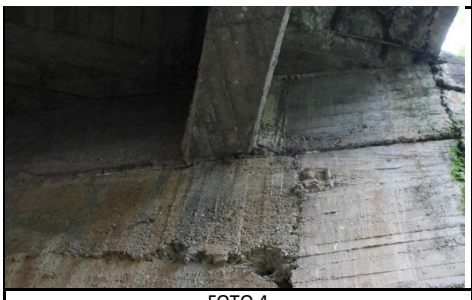
No se aprecian neoprenos en los apoyos, esto puede ser perjudicial para las vigas al inducir restricciones que llevan a rotaciones y esfuerzos no considerados para el elemento. Se requiere suministrar los elementos de apoyo adecuados.

3 DAÑO SIGNIFICATIVO, REPARACIÓN NECESARIA MUY PRONTO

TIPO	DESCRIPCIÓN	UNIDAD	CANTIDAD	VALOR UNITARIO	VALOR PARCIAL
A	CAMBIO DE APOYOS	UND	10,0	1.713.006	17.130.060
<b>TOTAL INTERVENCIÓN</b>					<b>17.130.060</b>

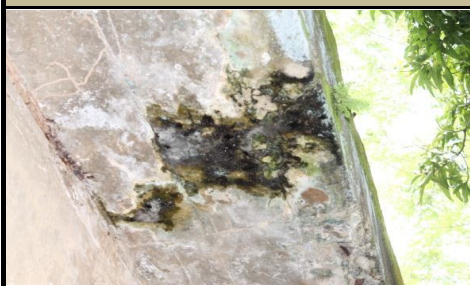
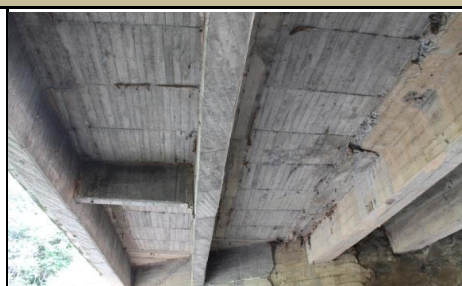
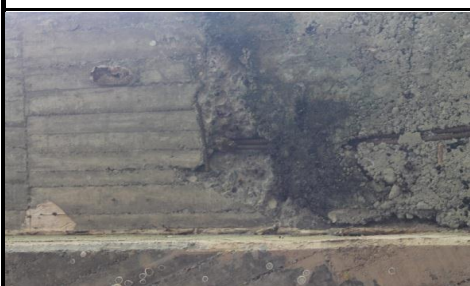
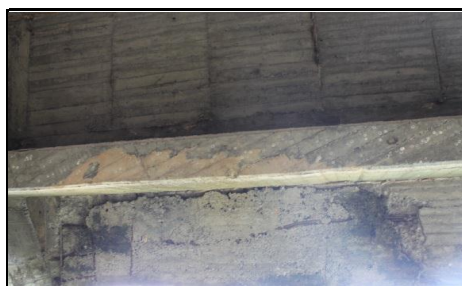
La losa de la superestructura del puente está construida en concreto reforzado. En general se observa presencia de humedad provocada por infiltración de agua, algunos hormigones con exposición de refuerzo. Se recomienda la reparación de concreto en las áreas afectadas.

4 DAÑO GRAVE, REPARACIÓN NECESARIA INMEDIATAMENTE

TIPO	DESCRIPCIÓN	UNIDAD	CANTIDAD	VALOR UNITARIO	VALOR PARCIAL
B	REPARACION DE CONCRETO	M2	40,0	394.663	15.786.520
E	REPARACION DE DRENES	UND	10,0	74.147	741.470
<b>TOTAL INTERVENCIÓN</b>					<b>16.527.990</b>

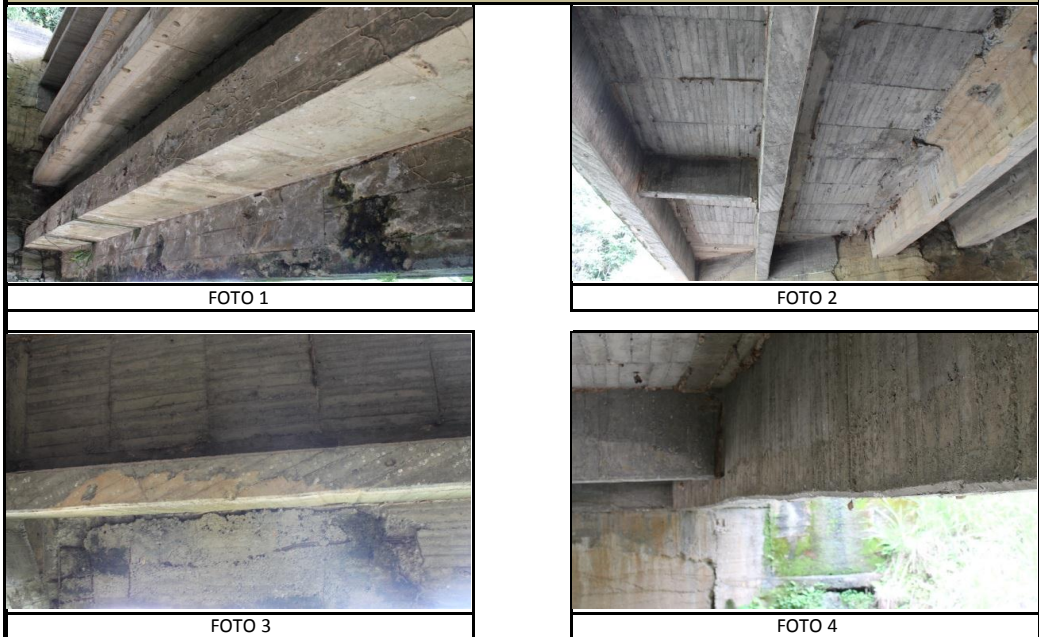
No se aprecian daños de consideración en el concreto de las vigas, sin embargo la distribución de esfuerzos en el tablero no es simétrica ya que se tienen secciones de vigas diferentes tanto en peralte como en longitud, estas diferencias pueden generar concentraciones de esfuerzos que pueden llevar a daños de consideración, se requiere realizar Inspección Especial para determinar con exactitud el estado actual de la estructura.

3	DAÑO SIGNIFICATIVO, REPARACIÓN NECESARIA MUY PRONTO
---	---

TIPO	DESCRIPCIÓN	UNIDAD	CANTIDAD	VALOR UNITARIO	VALOR PARCIAL
Z	INSPECCION ESPECIAL	GLB	1,0

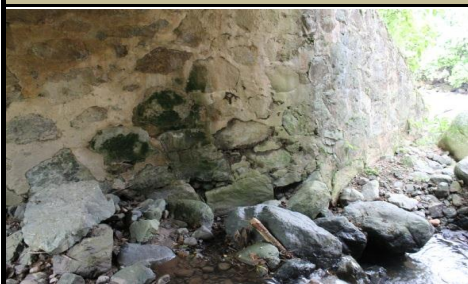
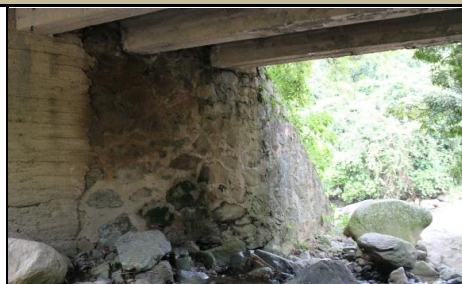
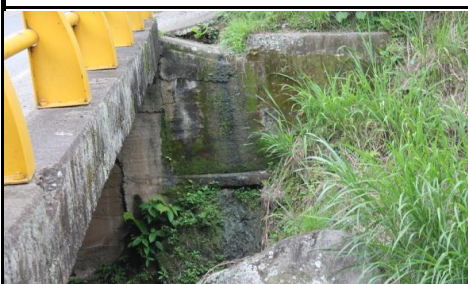
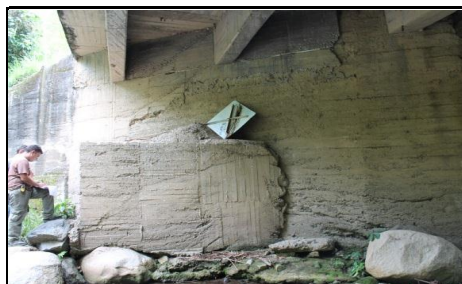
Se observa socavación en estribos, existe actualmente un intento de protección de la zarpa por medio de submuración el cual ha resultado insuficiente, se debe reencauzar para eliminar socavación.

3 DAÑO SIGNIFICATIVO, REPARACIÓN NECESARIA MUY PRONTO

TIPO	DESCRIPCIÓN	UNIDAD	CANTIDAD	VALOR UNITARIO	VALOR PARCIAL
B	REENCAUZAMIENTO	M3	55	66.501	3.657.555
<b>TOTAL INTERVENCIÓN</b>					<b>3.657.555</b>

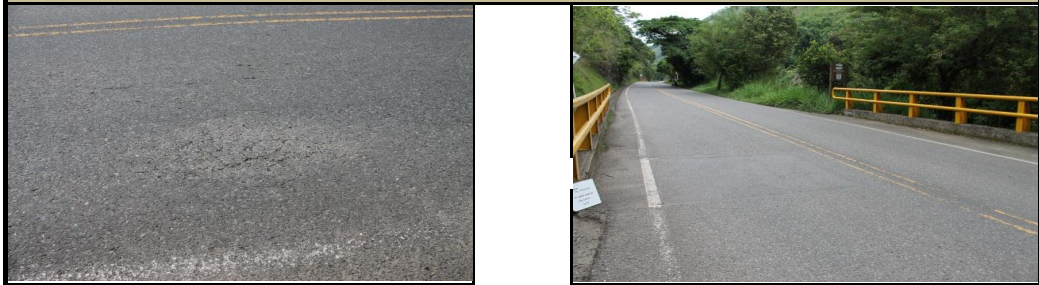
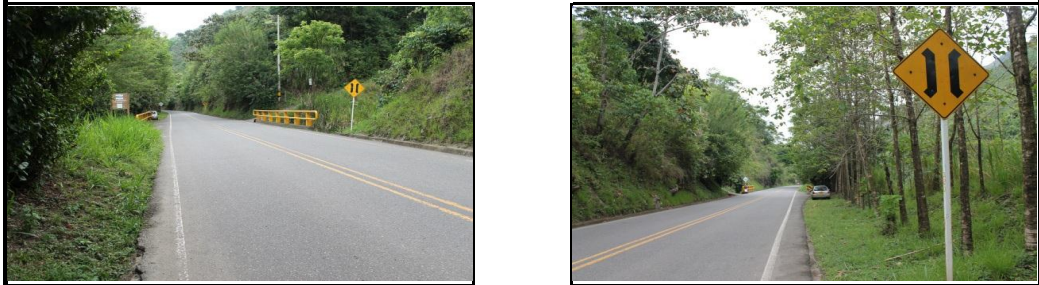
Durante la inspección se observó deficiencia de señalización vertical, por lo tanto y como parte del mantenimiento rutinario se requiere la instalación de señales de velocidad, carga máxima permitida y proximidad del puente sobre la vía en ambos sentidos.

1 DAÑO PEQUEÑO PERO REPARACIÓN NO ES NECESARIA (EXCEPTO MANTENIMIENTO MENOR)

TIPO	DESCRIPCIÓN	UNIDAD	CANTIDAD	VALOR UNITARIO	VALOR PARCIAL
92	COLOCACION SEÑAL	UND	6	158.691	952.146
<b>TOTAL INTERVENCIÓN</b>					<b>952.146</b>

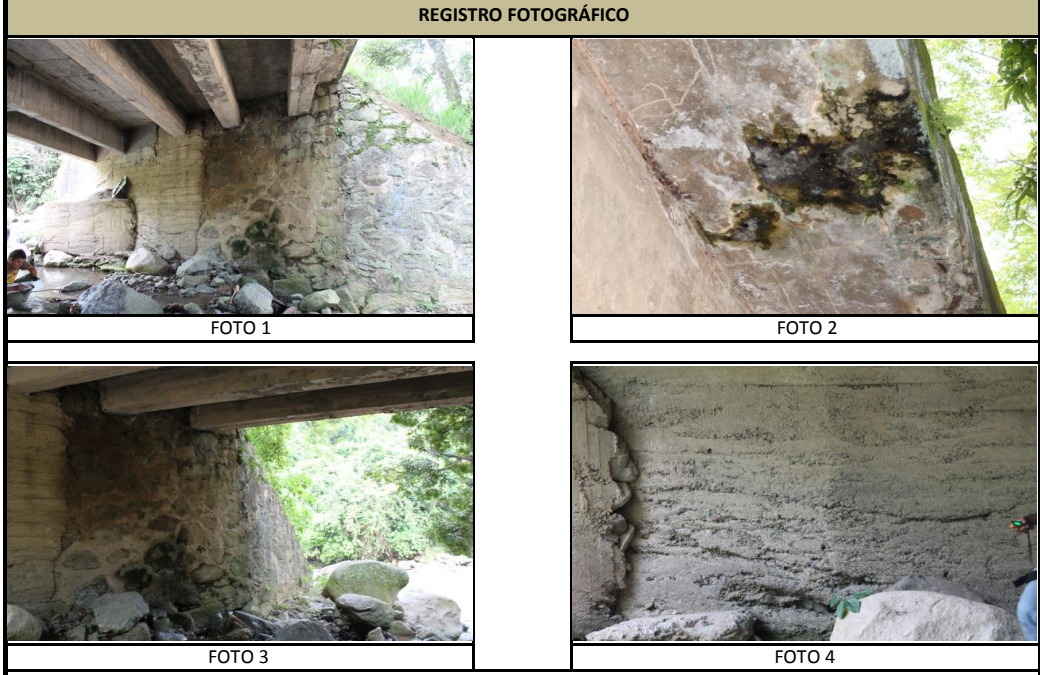
En general se observan problemas de consideración en los elementos principales del puente como vigas, placa y estribos, se requiere intervención inmediata, el puente recibe una calificación de 3 (Daño significativo, reparación necesaria muy pronto).  
 Se requiere Inspección Especial para evaluar nivel de afectación y definir el tipo de intervención a realizar.

3 DAÑO SIGNIFICATIVO, REPARACIÓN NECESARIA MUY PRONTO

TIPO	DESCRIPCIÓN	UNIDAD	CANTIDAD	VALOR UNITARIO	VALOR PARCIAL
Z	INSPECCION ESPECIAL	GLB	1,0	46.267.625	46.267.625
<b>TOTAL INTERVENCIÓN</b>					<b>46.267.625</b>
