**ESTUDIOS DE INSPECCION E INVENTARIO DE PUENTES
DE LA RED NACIONAL DE CARRETERAS
ZONA OCCIDENTE**

INFORME PUENTE EL PEDRERO, 01-6003-004.00

PR 35+0532

CARRETERA LA MANSA - TE DE AMAGA - PRIMAVERA

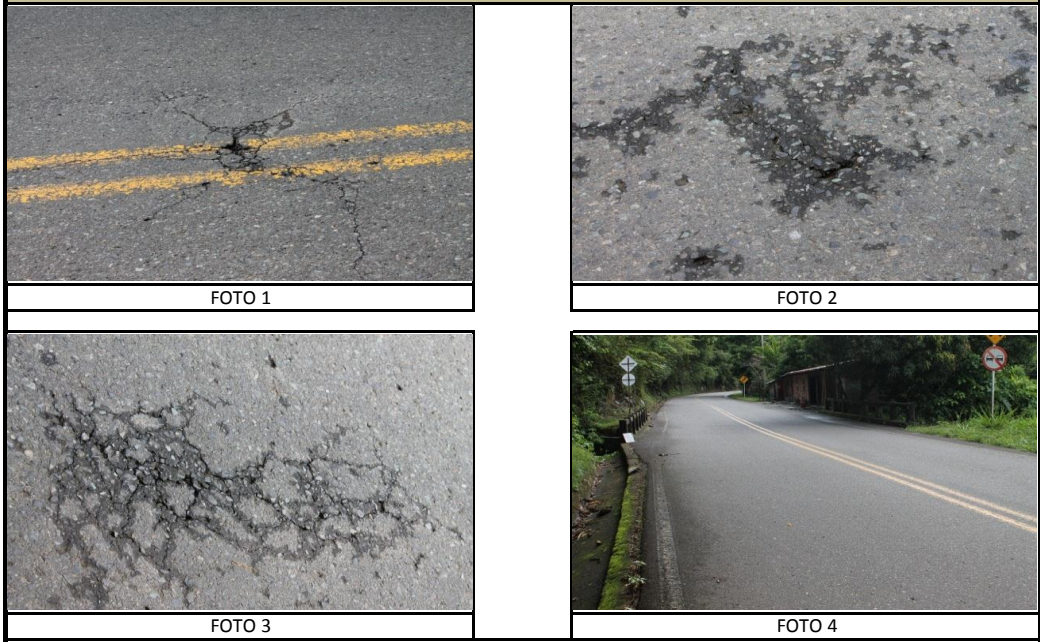
La superficie del puente es una carpeta asfáltica, se observan baches y grietas en sentido transversal como reflejo de los elementos estructurales de la placa. Presenta un moderado desgaste superficial se requiere intervención o cambio de la superficie en asfalto. Se observa deterioro en la demarcación vial, en el centro y los extremos de la calzada, por lo que es necesario la aplicación de pintura de demarcación para restaurar la señalización horizontal existente.

2	ALGÚN DAÑO, REPARACIÓN NECESARIA CUANDO SE PRESENTE LA OCASIÓN. EL COMPONENTE FUNCIONA COMO SE DISEÑÓ
---	---

TIPO	DESCRIPCIÓN	UNIDAD	CANTIDAD	VALOR UNITARIO	VALOR PARCIAL
20	BACHEO DE CARPETA ASFALTICA	M2	15	38.467	577.005
27	REPARACION DE DEMARCACION	ML	24	20.716	497.184
TOTAL INTERVENCIÓN					1.074.189

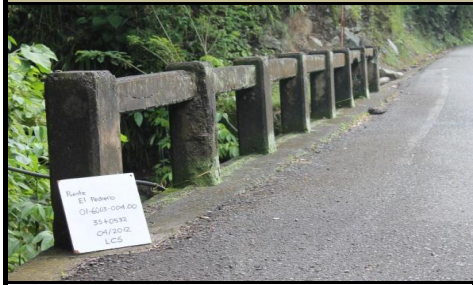
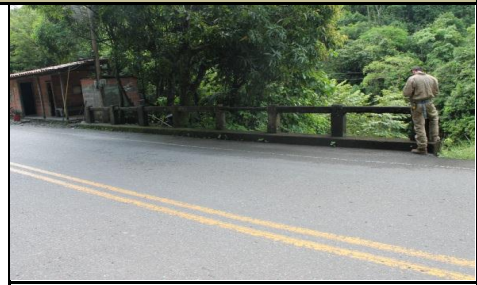
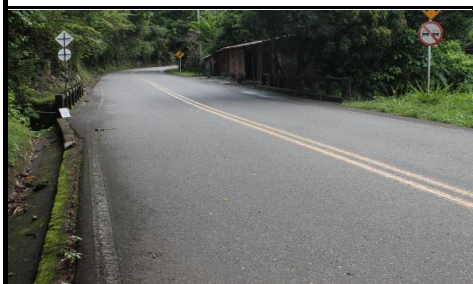
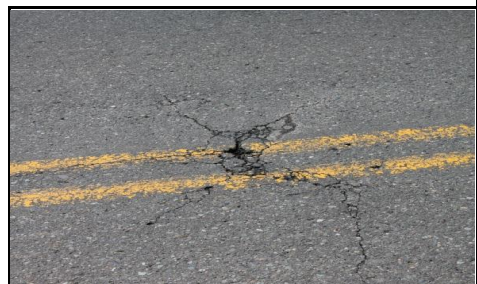
No se observa dispositivo de junta de expansión, si esta existe se encuentra debajo de la carpeta asfáltica. Sin embargo se evidencian filtraciones de agua a través de estas juntas a los estribos lo que permite intuir que el material que se encuentra debajo de la carpeta asfáltica no está funcionando adecuadamente. Se observa en la superficie del puente, grietas pronunciadas en toda la longitud del ancho del mismo en el respectivo lugar de las juntas, con desintegración del asfalto en dichas zonas. Por lo tanto, se recomienda el cambio de junta a una de goma asfáltica.

3	DAÑO SIGNIFICATIVO, REPARACIÓN NECESARIA MUY PRONTO
---	---

TIPO	DESCRIPCIÓN	UNIDAD	CANTIDAD	VALOR UNITARIO	VALOR PARCIAL
C	CAMBIO A JUNTA DE GOMA ASFÁLTICA	ML	23	712.894	16.396.562
TOTAL INTERVENCIÓN					16.396.562

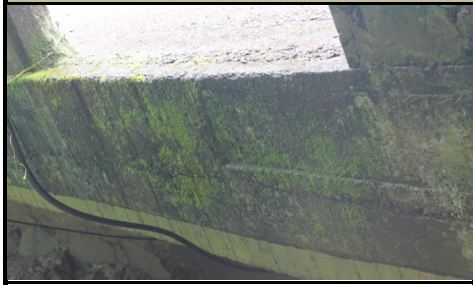
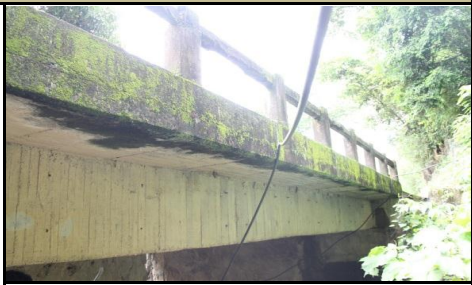
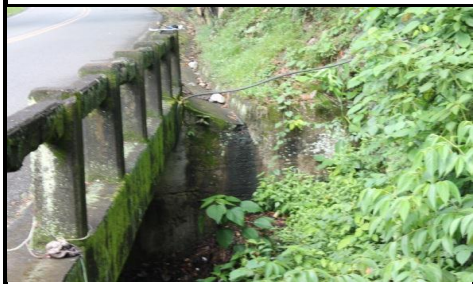
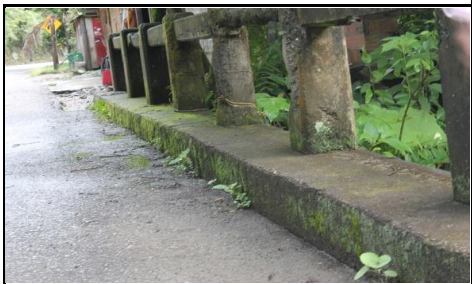
No se observan daños de consideración en en concreto de los bordillos, se recomienda realizar mantenimiento preventivo mediante limpieza y pintura para concreto, ya que se observan altos niveles de humedad perjudiciales para el concreto.

0 SIN DAÑO O DAÑO INSIGNIFICANTE

TIPO	DESCRIPCIÓN	UNIDAD	CANTIDAD	VALOR UNITARIO	VALOR PARCIAL
10	LIMPIEZA	M2	14,0	10.510	147.140
34	PINTURA DE CONCRETO	ML	16	17.790	284.640
TOTAL INTERVENCIÓN					431.780

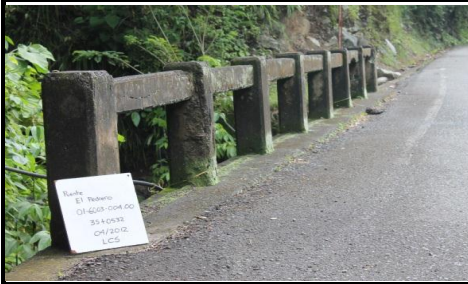
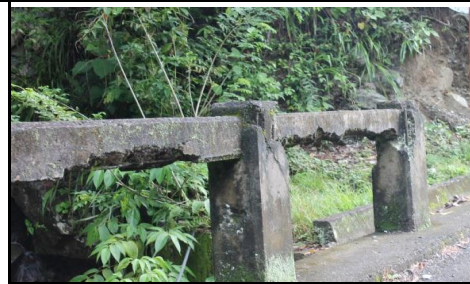
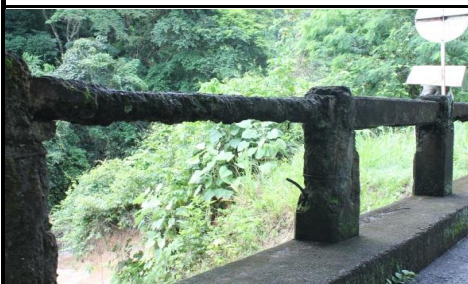
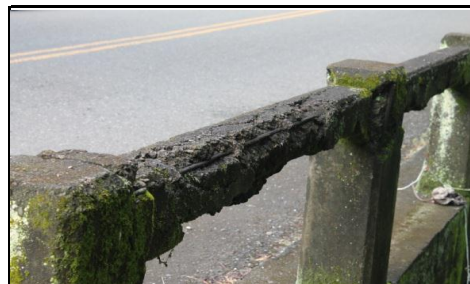
Barandas en concreto reforzado, se observa perdida de sección de concreto en algunos tramos de la baranda, el concreto se aprecia deteriorado por efectos de intemperismo, se recomienda realizar cambio de baranda al tipo metalica.

3 DAÑO SIGNIFICATIVO, REPARACIÓN NECESARIA MUY PRONTO

TIPO	DESCRIPCIÓN	UNIDAD	CANTIDAD	VALOR UNITARIO	VALOR PARCIAL
D	CAMBIO DE BARANDA DE ACERO	ML	24	406.032	9.744.768
TOTAL INTERVENCIÓN					9.744.768

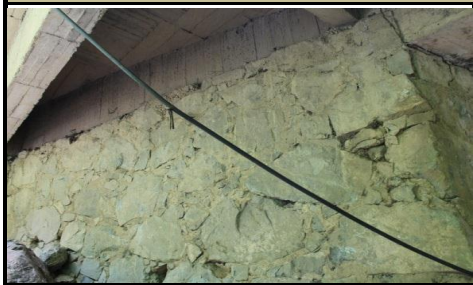
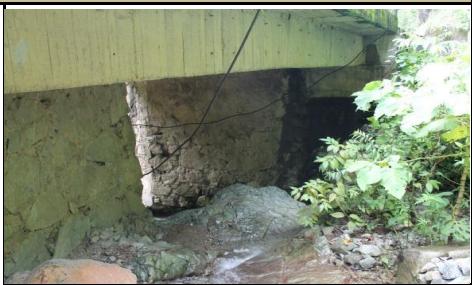
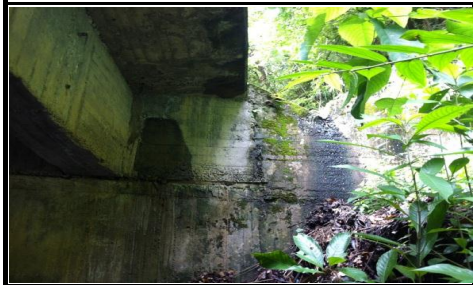
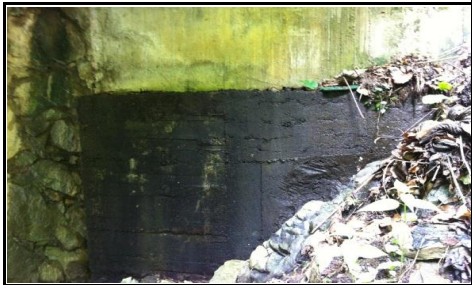
El puente presenta conos de derrame en suelo natural, con pendiente bien definida, no representa problemas de inestabilidad para la vía y la subestructura. Por tanto no es necesario ningún tipo de intervención.

0 SIN DAÑO O DAÑO INSIGNIFICANTE

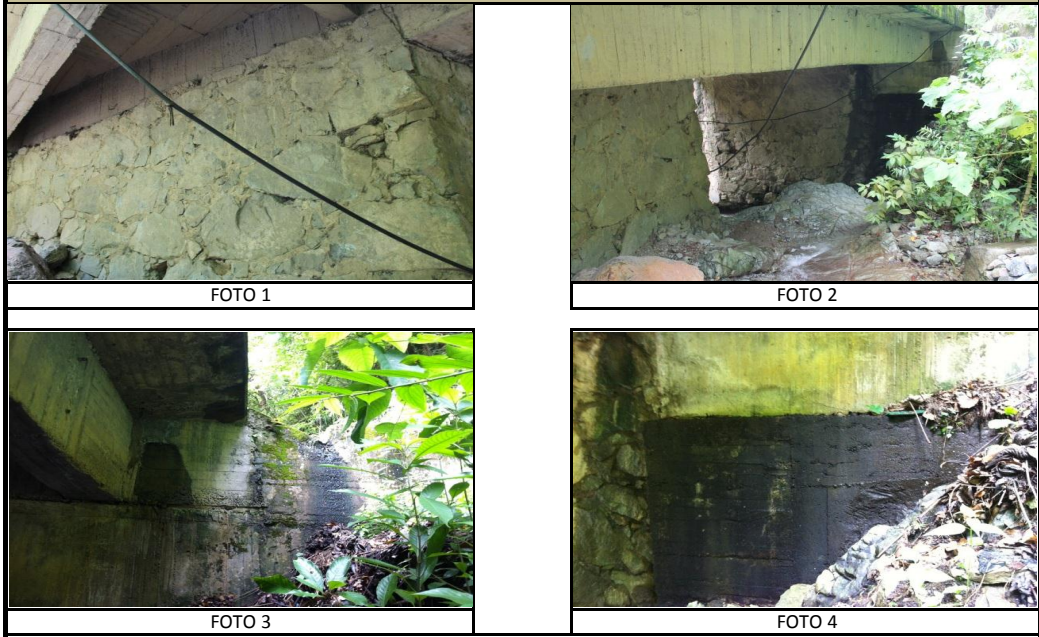
Se observa ampliación de la subestructura, construyendo extensión de estribo sobre las aletas antiguas del puente, con esta situación no prevista en el diseño, se pueden presentar fallas por sobrecarga, la aleta derecha del estribo 2 se desprendió por empuje lateral del suelo.
 Se debe realizar Inspección Especial para determinar estado actual de esfuerzos y prevenir daños posteriores.

3 DAÑO SIGNIFICATIVO, REPARACIÓN NECESARIA MUY PRONTO

TIPO	DESCRIPCIÓN	UNIDAD	CANTIDAD	VALOR UNITARIO	VALOR PARCIAL
Z	INSPECCION ESPECIAL	Glb	1		-
TOTAL INTERVENCIÓN					-

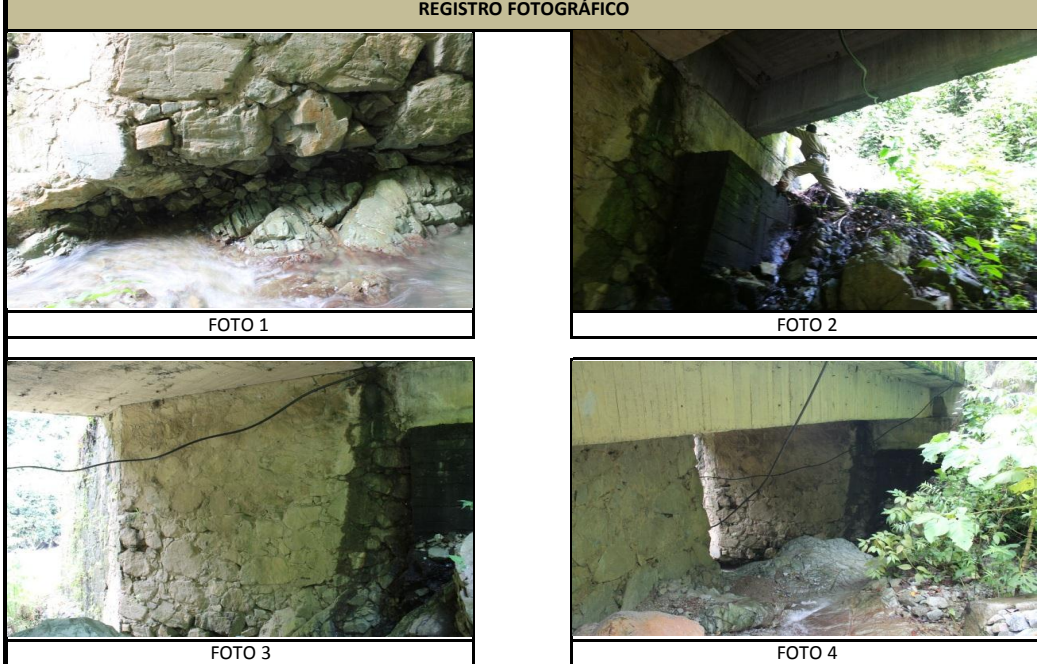
Se aprecian ampliaciones a los estribos, se nota mala calidad en la construcción de los elementos, con hormigoneos, falta de linealidad y condiciones de apoyo inadecuadas.
 Se presenta socavación con pérdida de soporte en la base del estribo 1, se debe realizar protección para evitar inestabilidad de la subestructura con consecuente desplome total.
 Teniendo en cuenta que las ampliaciones se han realizado encima de los estribos originales en mampostería de roca y evidenciando los malos procesos constructivos.
 Se debe realizar Inspección Especial para determinar estado actual de esfuerzos y prevenir daños posteriores.

4	DAÑO GRAVE, REPARACIÓN NECESARIA INMEDIATAMENTE
---	---

TIPO	DESCRIPCIÓN	UNIDAD	CANTIDAD	VALOR UNITARIO	VALOR PARCIAL
B	ENCAMISADO DE CONCRETO REFORZADO PARA PROTECCION	M2	46,0	665.984	30.635.264
Z	INSPECCION ESPECIAL	Glb	1		-
TOTAL INTERVENCIÓN					30.635.264

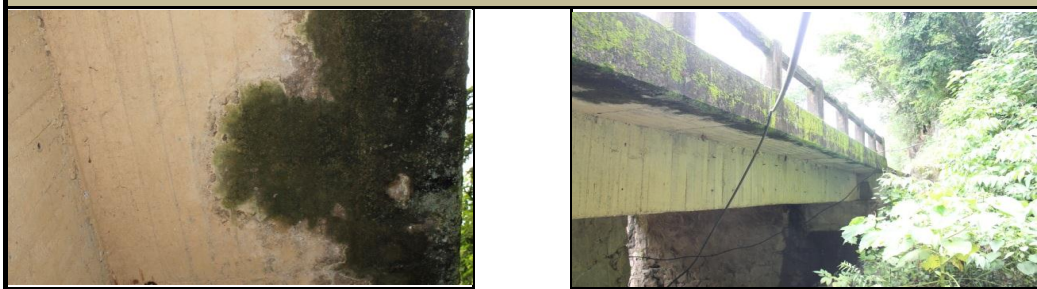
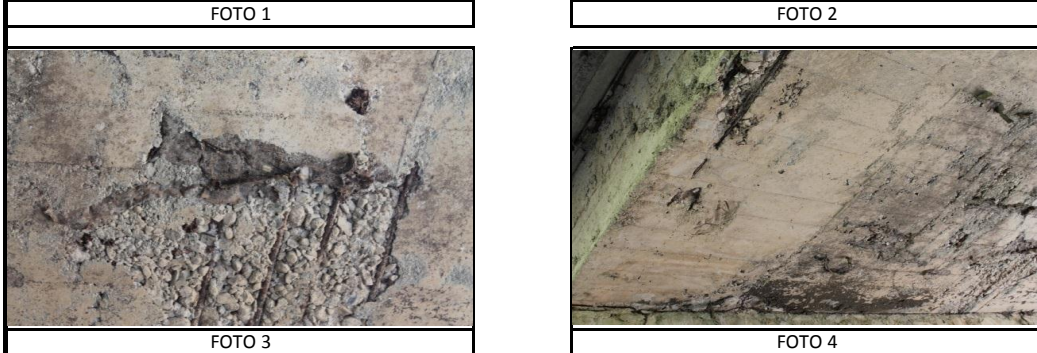
En la losa del puente original no se aprecian grietas, del lado del estribo 2 existe un alto nivel de hormigoneos y exposición del acero de refuerzo, el cual presenta niveles altos de corrosión, se debe realizar reparación de concreto afectado. La losa de la ampliación, construida en concreto reforzado, se observa presencia de humedad causada por infiltración de agua, algunos hormigoneos con exposición de refuerzo. Se recomienda la reparación de concreto en las áreas afectadas. Se debe realizar Inspección Especial para determinar estado actual de esfuerzos y prevenir daños posteriores.

4 DAÑO GRAVE, REPARACIÓN NECESARIA INMEDIATAMENTE

TIPO	DESCRIPCIÓN	UNIDAD	CANTIDAD	VALOR UNITARIO	VALOR PARCIAL
B	REPARACION DE CONCRETO	M2	80,0	394.663	31.573.040
Z	INSPECCION ESPECIAL	Glb	1		-
TOTAL INTERVENCIÓN					31.573.040

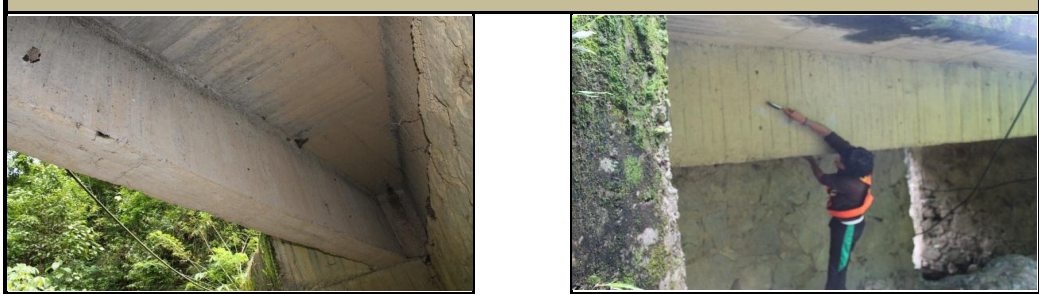
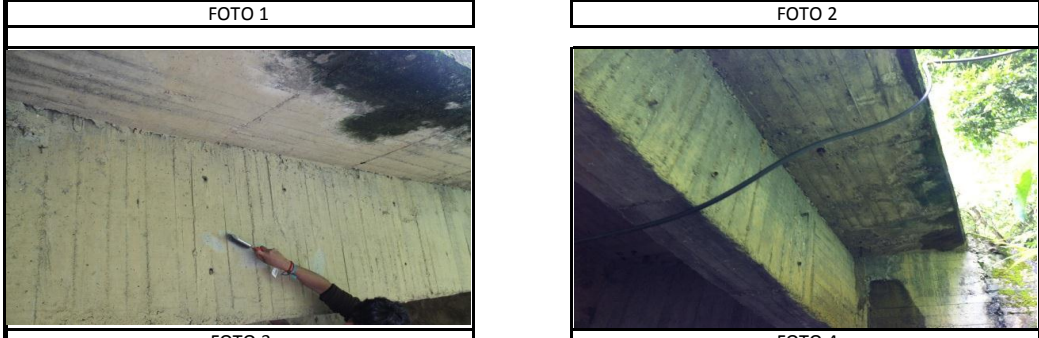
No se aprecian daños de consideración en las vigas de concreto reforzado de la ampliación.

0 SIN DAÑO O DAÑO INSIGNIFICANTE

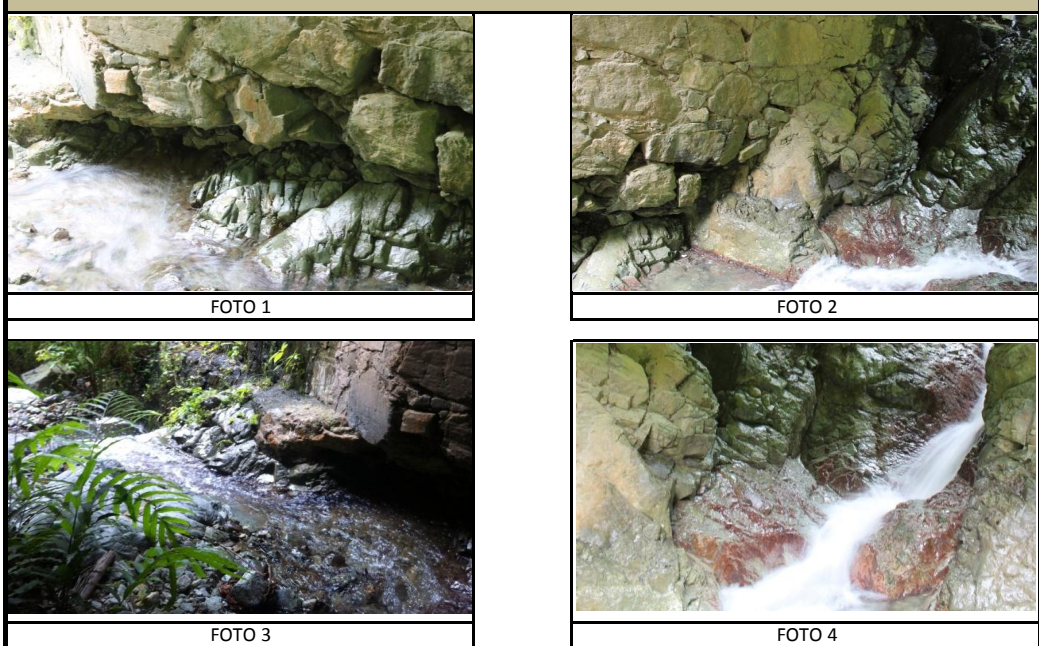
El cauce esta recostado sobre las rocas donde esta cimentado el estribo 1, existen niveles altos de erosión, se debe realizar reencauzamiento.

3 DAÑO SIGNIFICATIVO, REPARACIÓN NECESARIA MUY PRONTO

TIPO	DESCRIPCIÓN	UNIDAD	CANTIDAD	VALOR UNITARIO	VALOR PARCIAL
B	REENCAUZAMIENTO	M3	40	66.501	2.660.040
TOTAL INTERVENCIÓN					2.660.040

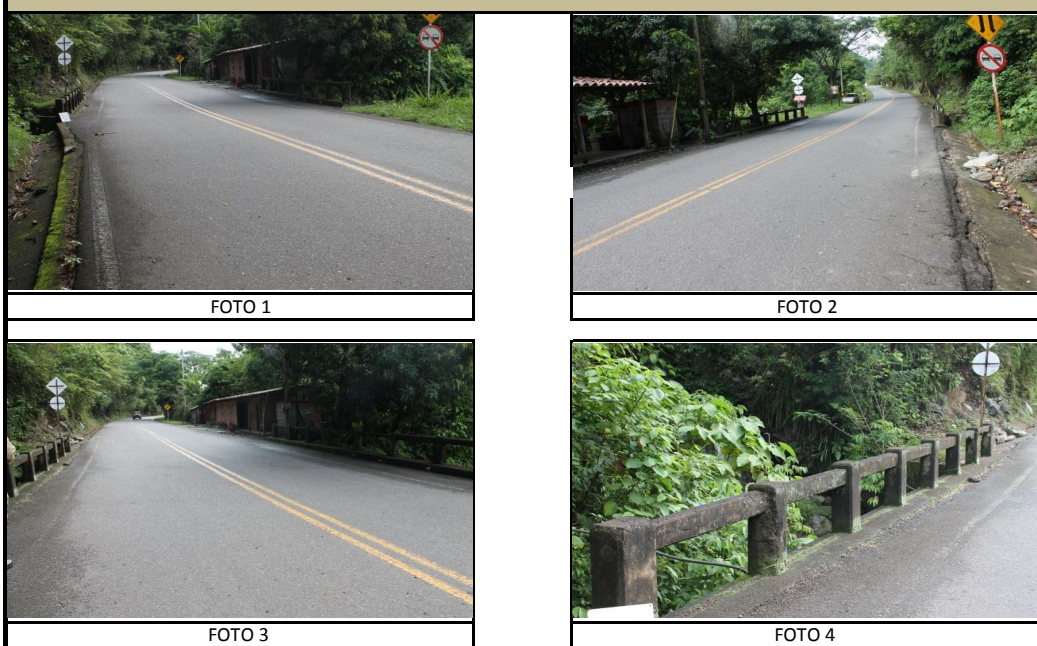
Durante la inspección se observó deficiencia de señalización vertical, por lo tanto y como parte del mantenimiento rutinario se requiere la instalación de señales de velocidad, carga máxima permitida y proximidad del puente sobre la vía en ambos sentidos.

1	DAÑO PEQUEÑO PERO REPARACIÓN NO ES NECESARIA (EXCEPTO MANTENIMIENTO MENOR)
---	--

TIPO	DESCRIPCIÓN	UNIDAD	CANTIDAD	VALOR UNITARIO	VALOR PARCIAL
92	COLOCACION SEÑAL	UND	8	158.691	1.269.528
TOTAL INTERVENCIÓN					1.269.528

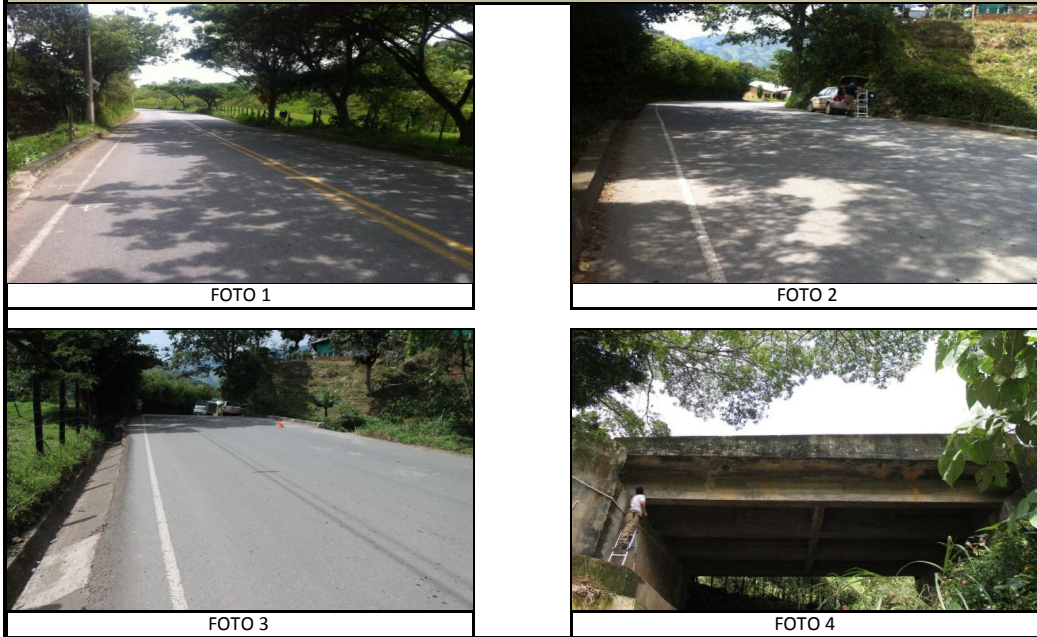
En general se observan problemas de consideración en los elementos principales del puente como vigas, placa y estribos, se requiere intervención inmediata, el puente recibe una calificación de 4 (Daño grave, reparación necesaria inmediatamente).
 Se requiere Inspección Especial para evaluar nivel de afectación y definir el tipo de intervención a realizar.

4 DAÑO GRAVE, REPARACIÓN NECESARIA INMEDIATAMENTE

TIPO	DESCRIPCIÓN	UNIDAD	CANTIDAD	VALOR UNITARIO	VALOR PARCIAL
Z	INSPECCION ESPECIAL	GLB	1,0	46.267.625	46.267.625
TOTAL INTERVENCIÓN					46.267.625
