**ESTUDIOS DE INSPECCION E INVENTARIO DE PUENTES  
DE LA RED NACIONAL DE CARRETERAS  
ZONA OCCIDENTE**

**INFORME PUENTE EL BARROSO 01- 6003-005.00  
PR 37+0700  
CARRETERA LA MANSA - TE DE AMAGA - PRIMAVERA  
DEPARTAMENTO DE ANTIOQUIA**

**INFORME PUENTE EL BARROSO  
01-6003-005.00  
REGIONAL 01-ANTIOQUIA  
LA MANSA - TE DE AMAGA - PRIMAVERA**

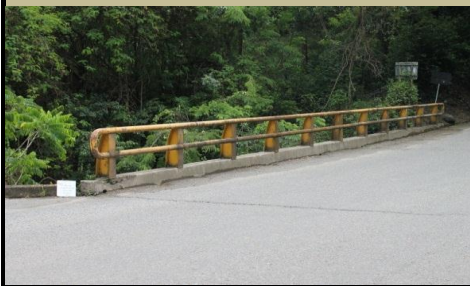
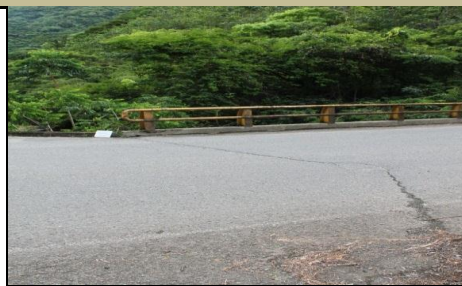
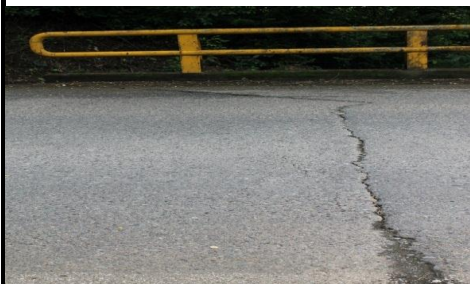
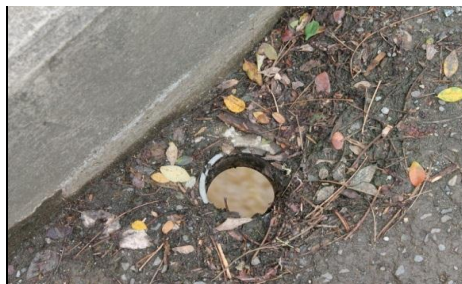
Se observa agrietamiento de la superficie del asfalto en las juntas de expansión, como reflejo de las ampliaciones que ha sufrido el puente, se recomienda realizar mantenimiento correctivo para evitar daños de mayor magnitud. Se debe reponer la demarcación de la vía al estar altamente deteriorada.

1 DAÑO PEQUEÑO PERO REPARACIÓN NO ES NECESARIA (EXCEPTO MANTENIMIENTO MENOR)

TIPO	DESCRIPCIÓN	UNIDAD	CANTIDAD	VALOR UNITARIO	VALOR PARCIAL
21	TRATAMIENTO SUPERFICIAL ASFALTICO	M2	20	3.703	74.060
27	REPARACION DE DEMARCACION	ML	93	20.716	1.926.588
<b>TOTAL INTERVENCIÓN</b>					<b>2.000.648</b>

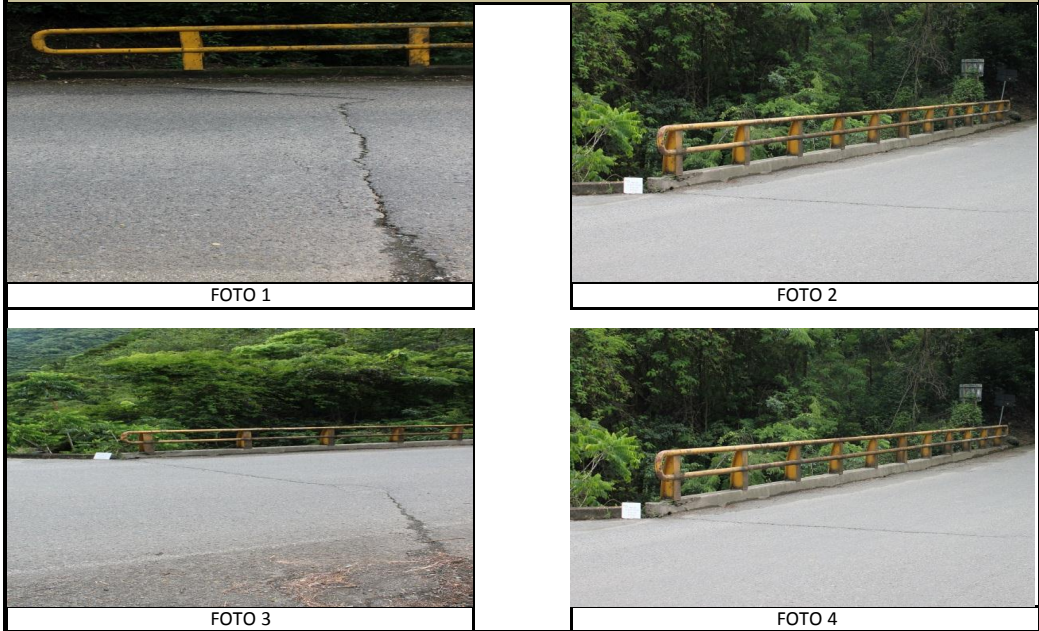
No se observa dispositivo de junta de expansión, si esta existe se encuentra debajo de la carpeta asfáltica. Sin embargo se evidencian filtraciones de agua a través de estas juntas a los estribos lo que permite intuir que el material que se encuentra debajo de la carpeta asfáltica no está funcionando adecuadamente. Se observa en la superficie del puente, grietas pronunciadas en toda la longitud del ancho del mismo en el respectivo lugar de las juntas, con desintegración del asfalto en dichas zonas. Por lo tanto, se recomienda el cambio de junta a una de goma asfáltica.

3 DAÑO SIGNIFICATIVO, REPARACIÓN NECESARIA MUY PRONTO

TIPO	DESCRIPCIÓN	UNIDAD	CANTIDAD	VALOR UNITARIO	VALOR PARCIAL
C	CAMBIO A JUNTA DE GOMA ASFÁLTICA	ML	18	712.894	12.832.092
<b>TOTAL INTERVENCIÓN</b>					<b>12.832.092</b>

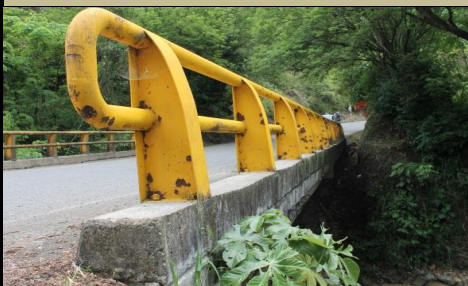
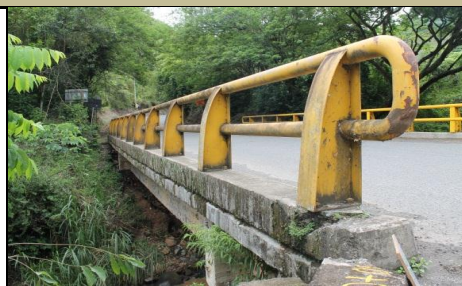
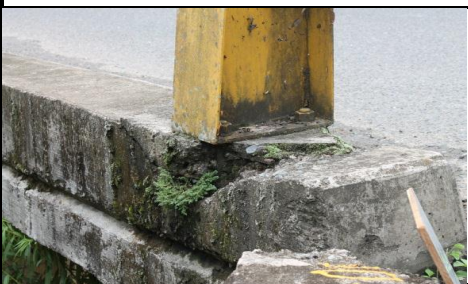
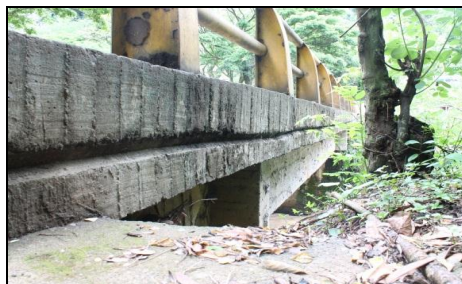
Se observa pérdida de sección de concreto con exposición de acero en los bordillos, se debe restaurar la sección. Acumulación de humedad perjudicial para la sanidad del concreto y acero de refuerzo.

3 DAÑO SIGNIFICATIVO, REPARACIÓN NECESARIA MUY PRONTO

- Algunas secciones de los bordillos se encuentran fracturadas, lo cual requiere la respectiva reparación, mediante demolición del área afectada y construcción nueva.

TIPO	DESCRIPCIÓN	UNIDAD	CANTIDAD	VALOR UNITARIO	VALOR PARCIAL
10	LIMPIEZA	M2	47,0	10.510	493.970
B	REPARACION DE CONCRETO	M2	3	99.232	297.696
<b>TOTAL INTERVENCIÓN</b>					<b>791.666</b>

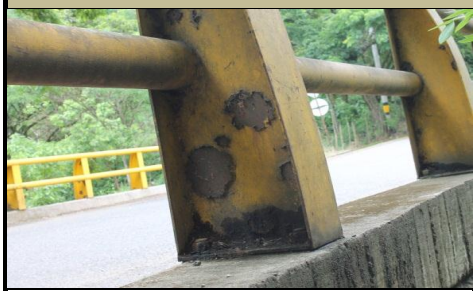
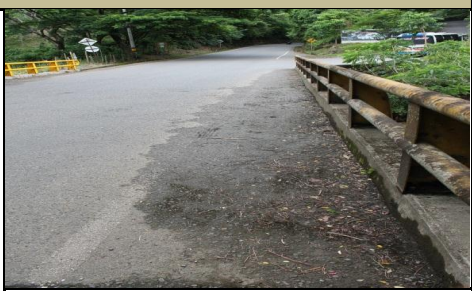
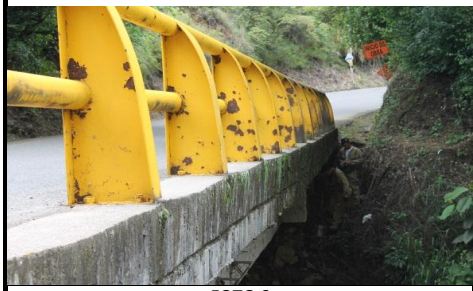
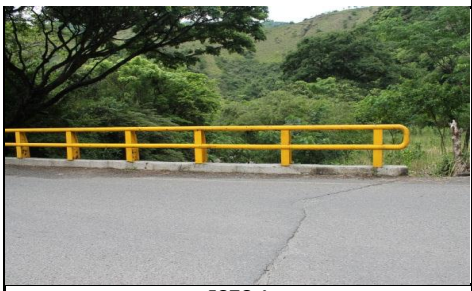
El puente posee barandas metálicas a ambos lados. Las barandas del puente se encuentran en buen estado, no se observan pernos sueltos o elementos metálicos desajustados, sin embargo se aprecia inicio de pérdida de película protectora por falta de mantenimiento preventivo, como parte del mantenimiento rutinario de este elemento de la superestructura, es necesaria la aplicación de pintura de acero.

1	DAÑO PEQUEÑO PERO REPARACIÓN NO ES NECESARIA (EXCEPTO MANTENIMIENTO MENOR)
---	--

TIPO	DESCRIPCIÓN	UNIDAD	CANTIDAD	VALOR UNITARIO	VALOR PARCIAL
10	LIMPIEZA	ML	47	4.516	212.252
40	PINTURA DE ACERO	ML	47	25.784	1.211.848
<b>TOTAL INTERVENCIÓN</b>					<b>1.424.100</b>

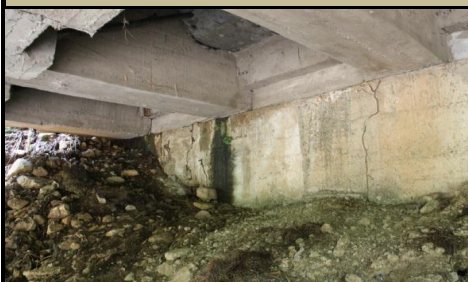
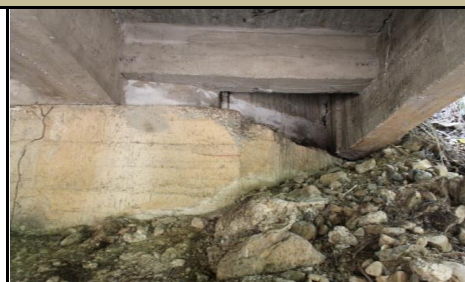
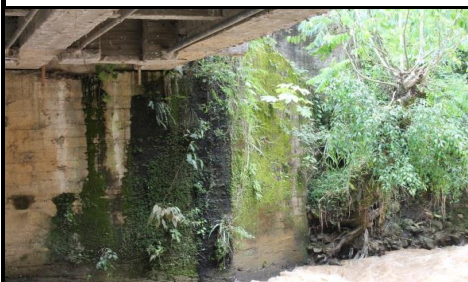
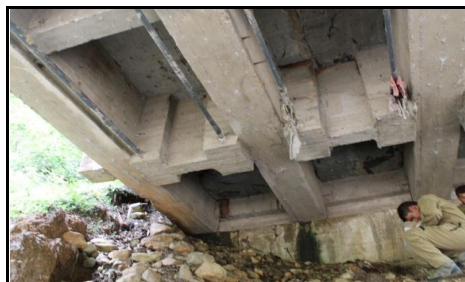
El puente presenta conos de derrame en suelo natural, con pendiente bien definida, no representa problemas de inestabilidad para la vía y la subestructura. Por tanto no es necesario ningún tipo de intervención. Se presenta acumulación de material petreo en las zonas de los conos, se debe realizar limpieza.

0 SIN DAÑO O DAÑO INSIGNIFICANTE

TIPO	DESCRIPCIÓN	UNIDAD	CANTIDAD	VALOR UNITARIO	VALOR PARCIAL
10	LIMPIEZA	M2	40	2.686	107.440
<b>TOTAL INTERVENCIÓN</b>					<b>107.440</b>

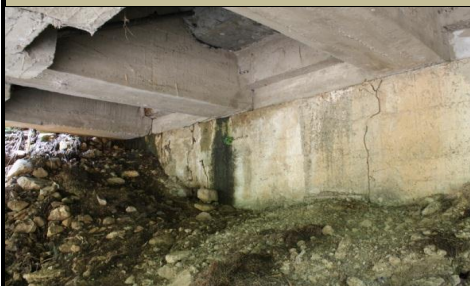
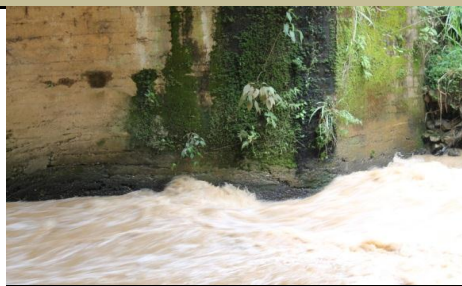
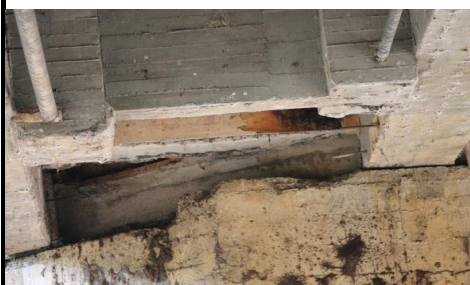
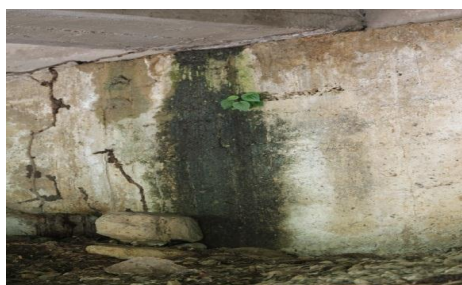
Se evidencia una filtración de agua hacia estos componentes, requiere de reparación de juntas de dilatación del puente para frenar flujo de agua, de igual forma realizar limpieza a la superficie para eliminar materiales contaminantes que puedan ocasionar daños irreparables al concreto.

0 SIN DAÑO O DAÑO INSIGNIFICANTE

TIPO	DESCRIPCIÓN	UNIDAD	CANTIDAD	VALOR UNITARIO	VALOR PARCIAL
10	LIMPIEZA	M2	70,0	11.699	818.930
<b>TOTAL INTERVENCIÓN</b>					<b>818.930</b>

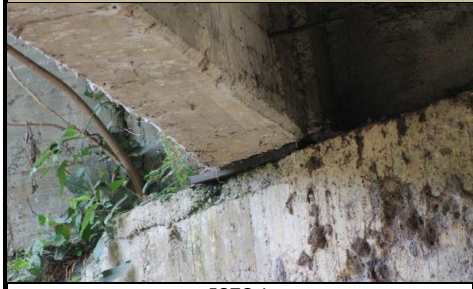
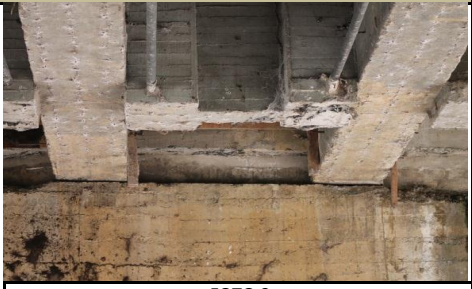
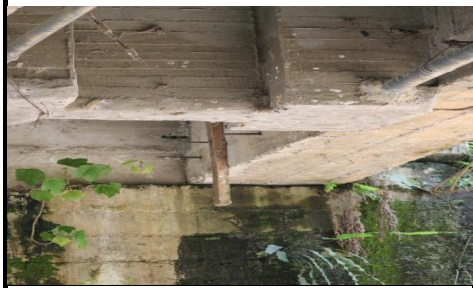
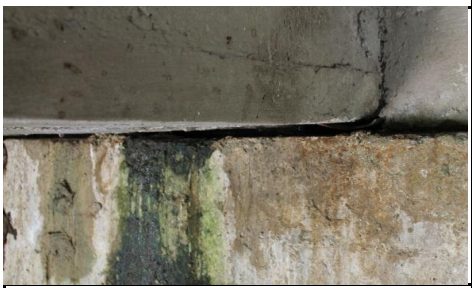
Se aprecian neoprenos en buen estado, se evidencia acumulación de humedad perjudicial para la salubridad del concreto, se debe realizar mantenimiento correctivo.

0 SIN DAÑO O DAÑO INSIGNIFICANTE

TIPO	DESCRIPCIÓN	UNIDAD	CANTIDAD	VALOR UNITARIO	0
10	LIMPIEZA	UND	8,0	31.191	249.528
					-
					-
					-
					-
<b>TOTAL INTERVENCIÓN</b>					<b>249.528</b>

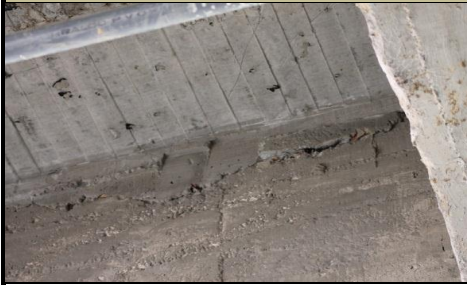
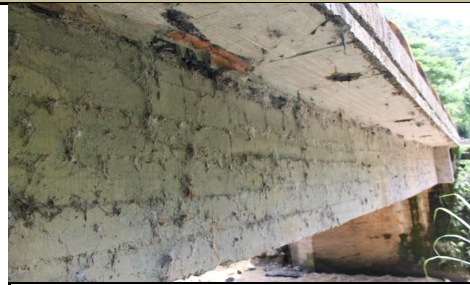
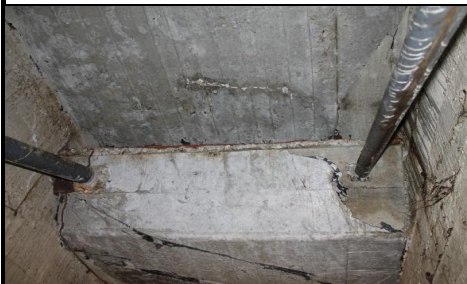
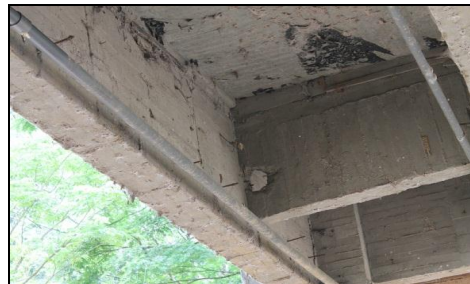
No se observan daños, ni fallas en la losa del puente que comprometan la integridad estructural, ni la estabilidad del componente.

0 SIN DAÑO O DAÑO INSIGNIFICANTE

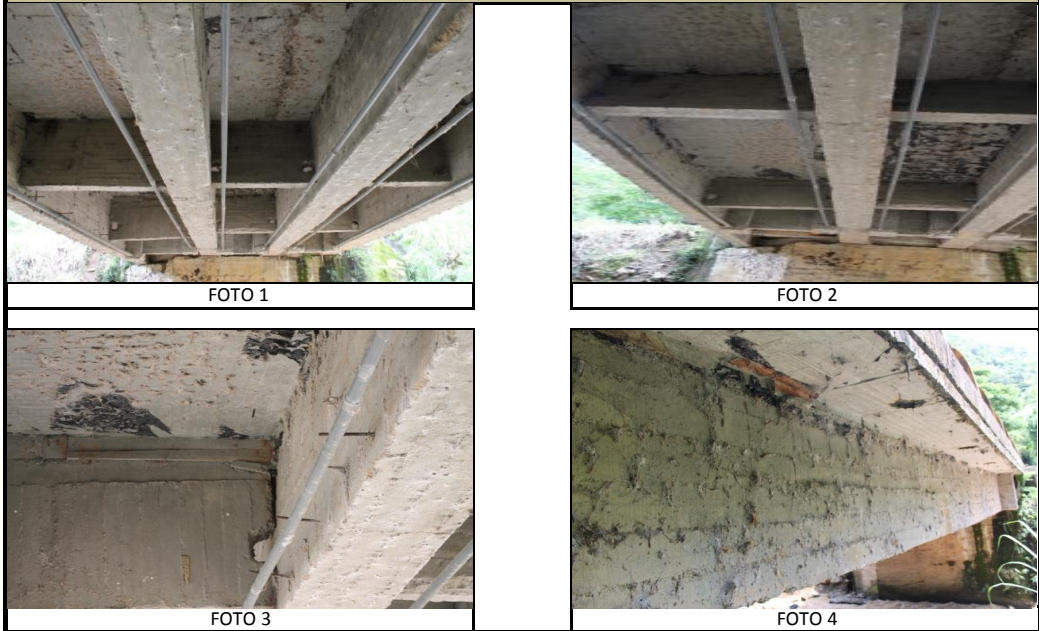
No se aprecian grietas en vigas principales, las riostras evidencian mal proceso constructivo, se observan trabajos de preesfuerzo externo, mediante 6 líneas de tensionamiento ubicadas en sentido longitudinal y dos ubicadas transversalmente, las vigas exteriores se reforzaron con un solo cable quedando el refuerzo excéntrico.

3 DAÑO SIGNIFICATIVO, REPARACIÓN NECESARIA MUY PRONTO

TIPO	DESCRIPCIÓN	UNIDAD	CANTIDAD	VALOR UNITARIO	VALOR PARCIAL
A	REPARACION DE CONCRETO	M2	2,0	503.043	1.006.086
<b>TOTAL INTERVENCIÓN</b>					<b>1.006.086</b>

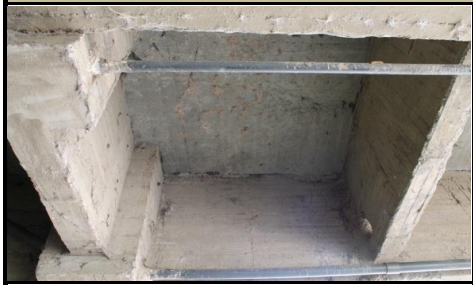
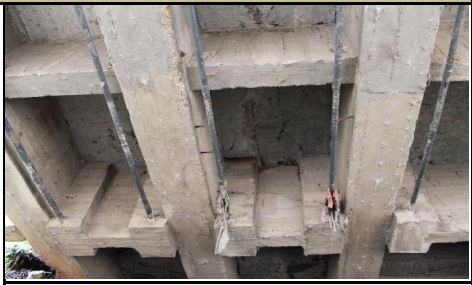
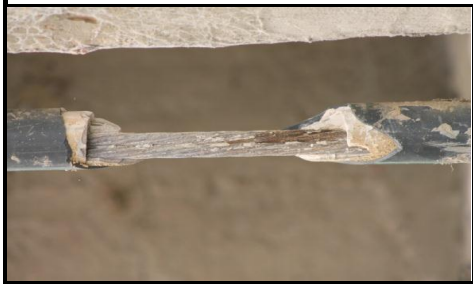
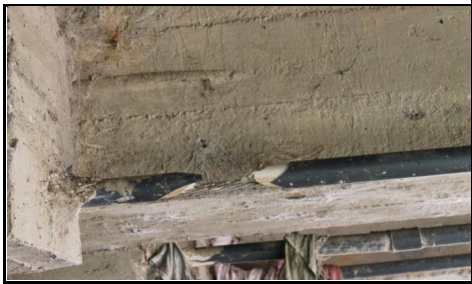
Se observa daño en las tuberías portadoras de los cables de acero, con lo cual se puede perder protección del elemento metálico, se recomienda recuperar protección para evitar corrosión de los cables.

2	ALGÚN DAÑO, REPARACIÓN NECESARIA CUANDO SE PRESENTE LA OCASIÓN. EL COMPONENTE FUNCIONA COMO SE DISEÑÓ
---	---

TIPO	DESCRIPCIÓN	UNIDAD	CANTIDAD	VALOR UNITARIO	VALOR PARCIAL
30	REPARACION DE CONCRETO	M3	1	1.016.768	1.016.768
<b>TOTAL INTERVENCIÓN</b>					<b>1.016.768</b>

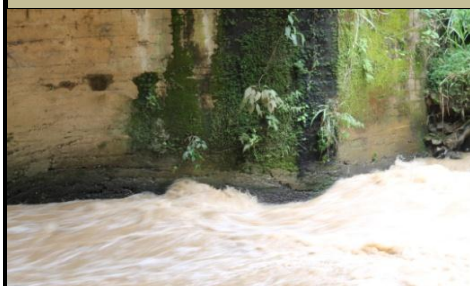
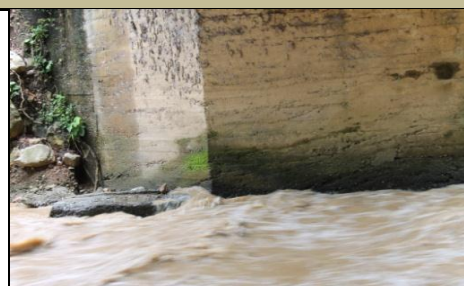
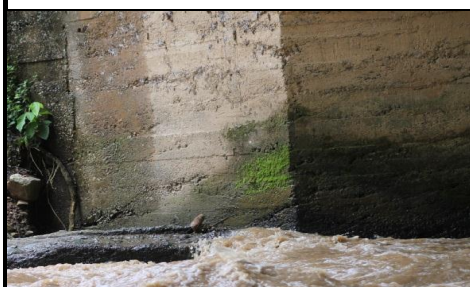
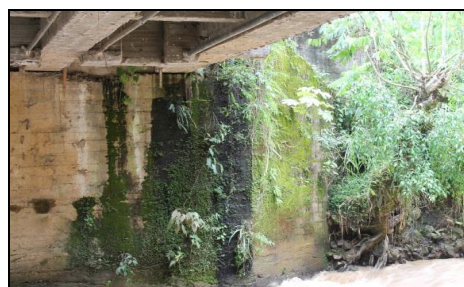
El cauce se encuentra centrado y abarca el ancho total entre estribos, no se observan daños debidos al cauce.

0 SIN DAÑO O DAÑO INSIGNIFICANTE

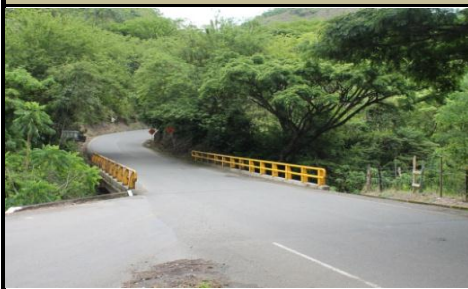
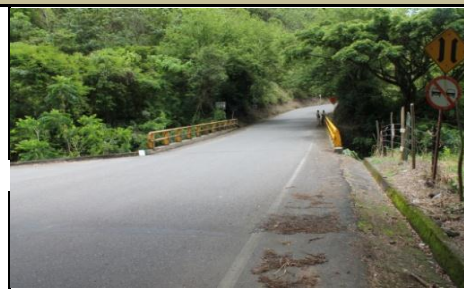
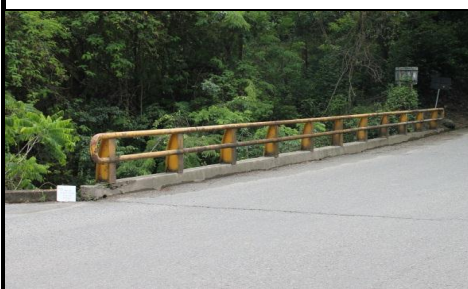
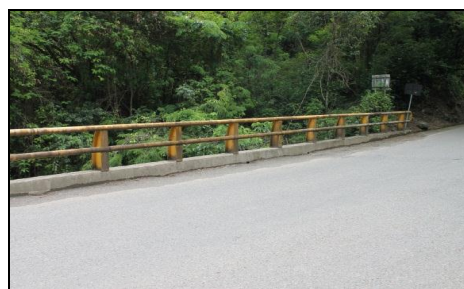
El puente cuenta con señalización vertical pero no la suficiente. Por lo tanto es necesario que sean instaladas al menos 4 señales de tránsito que indiquen velocidad máxima e identificación del mismo.

1 DAÑO PEQUEÑO PERO REPARACIÓN NO ES NECESARIA (EXCEPTO MANTENIMIENTO MENOR)

TIPO	DESCRIPCIÓN	UNIDAD	CANTIDAD	VALOR UNITARIO	VALOR PARCIAL
92	COLOCACION SEÑAL	UND	4	158.691	634.764
<b>TOTAL INTERVENCIÓN</b>					<b>634.764</b>

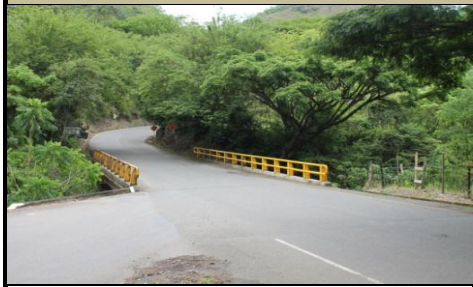
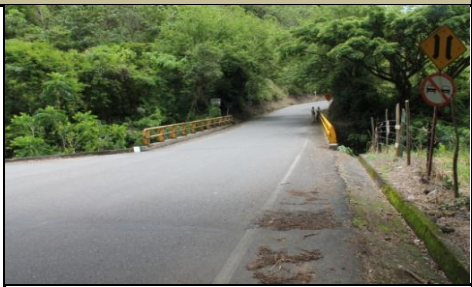
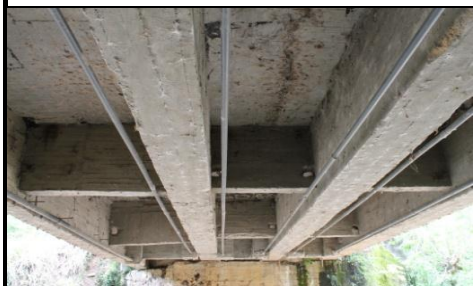
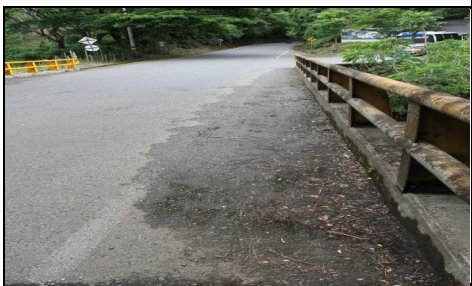
El puente en su componente general se ha calificado como 3, Algún Daño, reparación necesaria cuando se presente la ocasión. Dado que algunos componentes del puente requieren algún tipo de intervención oportuna, ya que el deterioro progresivo en estos elementos afecta la estabilidad del mismo. ☒

2	ALGÚN DAÑO, REPARACIÓN NECESARIA CUANDO SE PRESENTE LA OCASIÓN. EL COMPONENTE FUNCIONA COMO SE DISEÑÓ
---	---

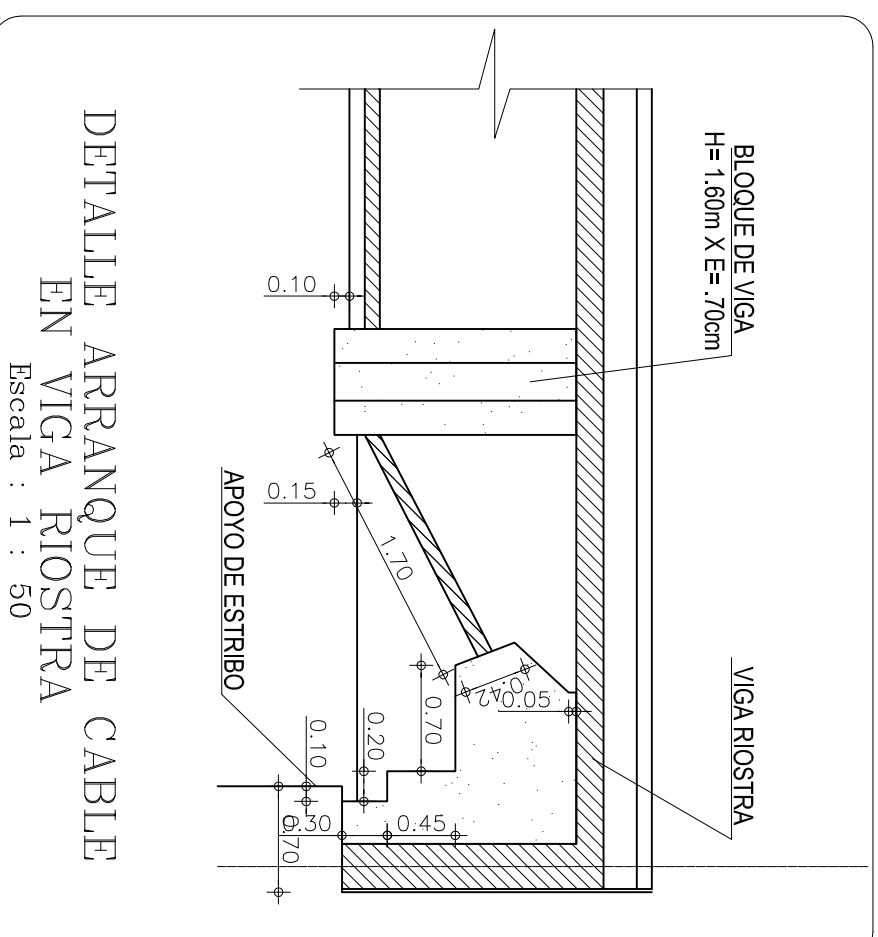
DETALLE ARRANQUE DE CABLE  
EN VIGA RIOSTRA  
Escala : 1 : 50

TUBO PARTIDO SE APPRECIAN DOS CABLES DE Ø=12 mm ENTORCHADOS TIENEN CORROSION Y RELLENO DE CAL
