**ESTUDIOS DE INSPECCION E INVENTARIO DE PUENTES
DE LA RED NACIONAL DE CARRETERAS
ZONA OCCIDENTE**

**INFORME PUENTE EL MARCELO 01- 6003-006.00
PR 40+0150
CARRETERA LA MANSÁ - TE DE AMAGÁ - PRIMAVERA
DEPARTAMENTO DE ANTIOQUIA**

**INFORME PUENTE EL MARCELO
01-6003-006.00
REGIONAL 01-ANTIOQUIA
CARRETERA LA MANSA - TE DE AMAGA - PRIMAVERA**

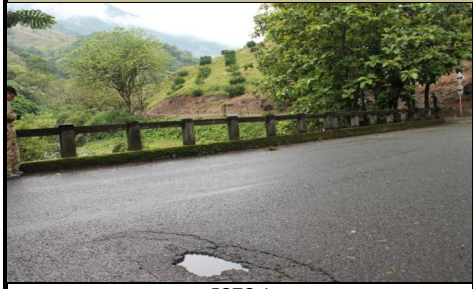
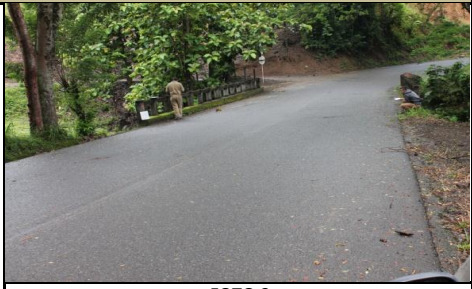
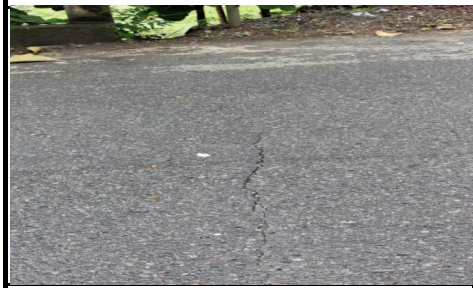
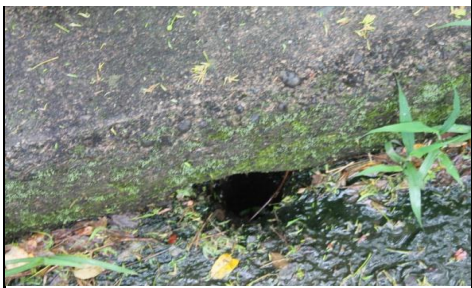
La superficie de rodadura del puente es en asfalto, se presentan fisuras longitudinales lo que indica que existen esfuerzos de tensión los cuales han superado la resistencia del material; también se presenta piel de cocodrilo en las zonas de acceso al puente. No se cuenta con ningún tipo de demarcación vial, ni en el centro ni los extremos de la calzada, por lo que es necesario la aplicación de pintura de demarcación para restaurar la señalización horizontal inexistente.

3 DAÑO SIGNIFICATIVO, REPARACIÓN NECESARIA MUY PRONTO

| TIPO | DESCRIPCIÓN | UNIDAD | CANTIDAD | VALOR UNITARIO | VALOR PARCIAL |
|---|---|---|---|---|---|
| D | REPARACIÓN DE PAVIMENTO DE ASFALTO | M2 | 180 | 66.450 | 11.961.000 |
| 27 | REPARACION DE DEMARCACION | ML | 80 | 20.716 | 1.657.280 |

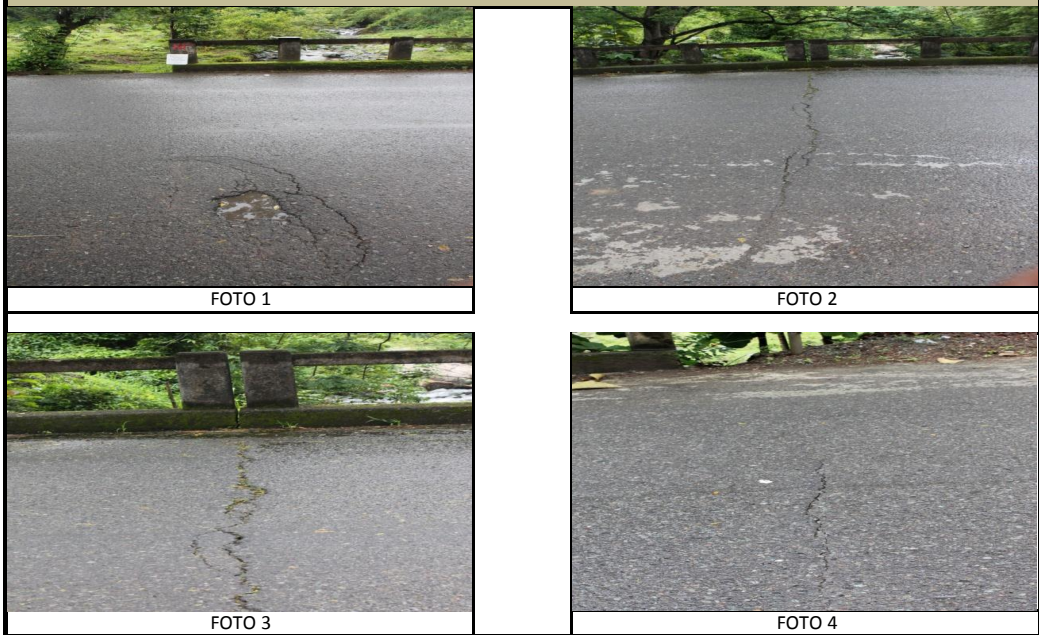
No se observa dispositivo de junta de expansión, si esta existe se encuentra debajo de la carpeta asfáltica. Sin embargo se evidencian filtraciones de agua a través de estas juntas a los estribos lo que permite intuir que el material que se encuentra debajo de la carpeta asfáltica no está funcionando adecuadamente. Se observa en la superficie del puente, grietas pronunciadas en toda la longitud de las juntas, con desintegración del asfalto en dichas zonas. Por lo tanto, se recomienda el cambio de junta a una de goma asfáltica.

3 DAÑO SIGNIFICATIVO, REPARACIÓN NECESARIA MUY PRONTO

| TIPO | DESCRIPCIÓN | UNIDAD | CANTIDAD | VALOR UNITARIO | VALOR PARCIAL |
|---|---|---|---|---|---|
| A | REPARACIÓN DE JUNTA | ML | 18 | 46.890 | 844.020 |

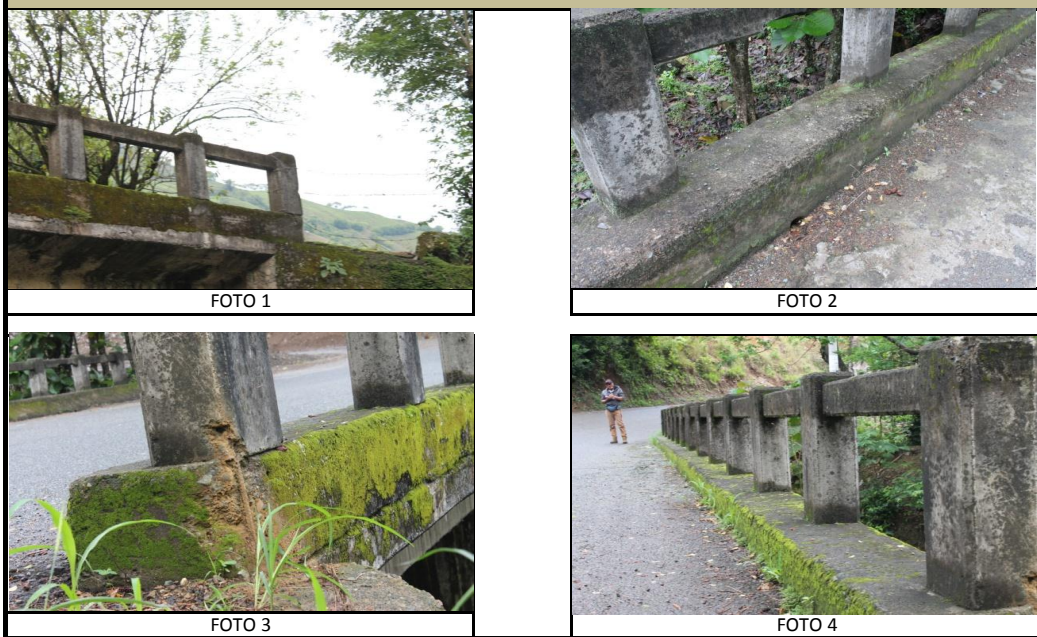
El puente no cuenta con andenes peatonales, existen bordillos rectangulares a lo largo del puente, se presenta fractura del bordillo izquierdo sobre la losa de acceso uno.

| 2 | ALGÚN DAÑO, REPARACIÓN NECESARIA CUANDO SE PRESENTE LA OCASIÓN. EL COMPONENTE FUNCIONA COMO SE DISEÑÓ |

| TIPO | DESCRIPCIÓN | UNIDAD | CANTIDAD | VALOR UNITARIO | VALOR PARCIAL |
|---|---|---|---|---|---|
| 30 | REPARACION DE CONCRETO | M2 | 2 | 212.682 | 425.364 |

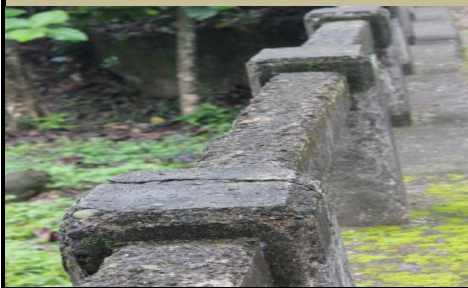
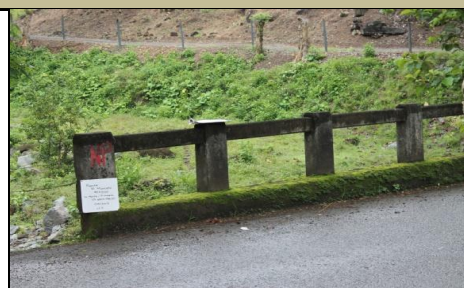
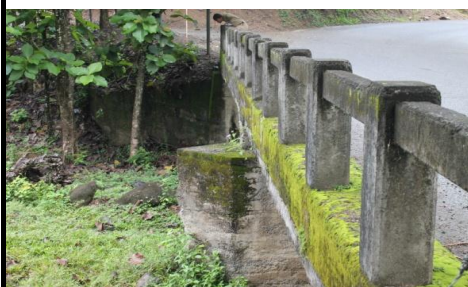
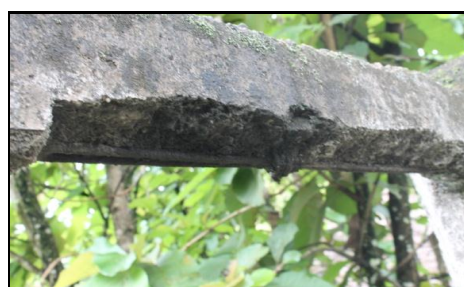
Barandas en concreto reforzado, se observa perdida de sección de concreto en algunos tramos de la baranda, el concreto se aprecia deteriorado por efectos de intemperismo, se recomienda realizar cambio de baranda al tipo metalica.

3 DAÑO SIGNIFICATIVO, REPARACIÓN NECESARIA MUY PRONTO

| TIPO | DESCRIPCIÓN | UNIDAD | CANTIDAD | VALOR UNITARIO | VALOR PARCIAL |
|---|---|---|---|---|---|
| D | CAMBIO DE BARANDA DE ACERO | ML | 40 | 406.032 | 16.241.280 |

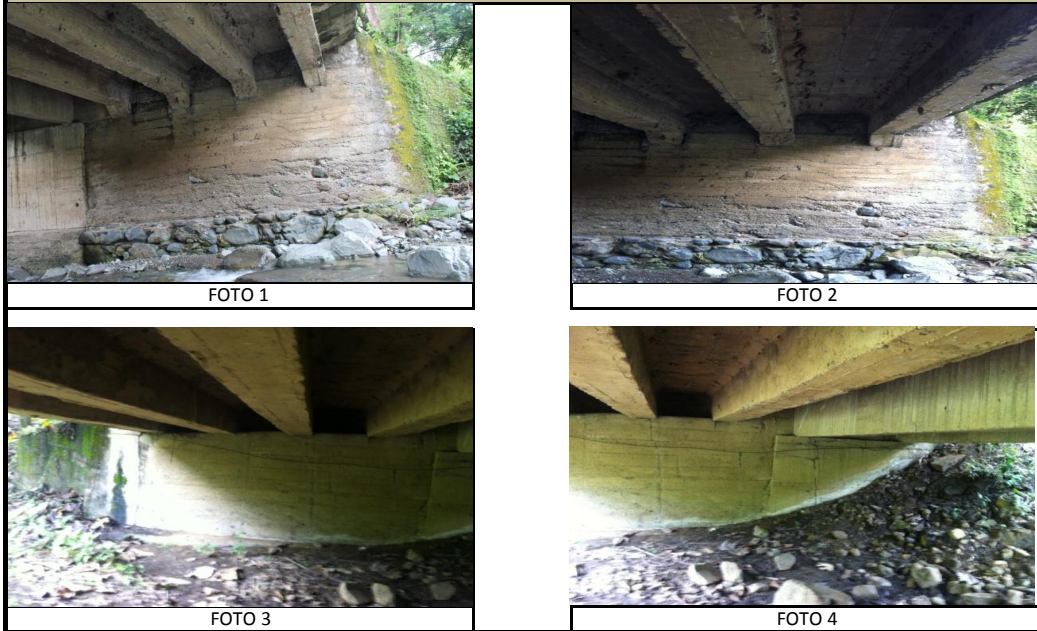
Se observa pérdida de sección de concreto en estribo 1 por efecto de la erosión, se debe recuperar la sección de concreto afectada, a la vez que se debe proporcionar protección para evitar daños posteriores, sobre el estribo 2 se aprecia acumulación de material de deslizamiento, el cual debe ser retirado.

3 DAÑO SIGNIFICATIVO, REPARACIÓN NECESARIA MUY PRONTO

| TIPO | DESCRIPCIÓN | UNIDAD | CANTIDAD | VALOR UNITARIO | VALOR PARCIAL |
|---|---|---|---|---|---|
| A | REPARACION DE CONCRETO | M2 | 27,0 | 900.256 | 24.306.912 |
| 10 | LIMPIEZA | M2 | 27 | 11.699 | 315.873 |

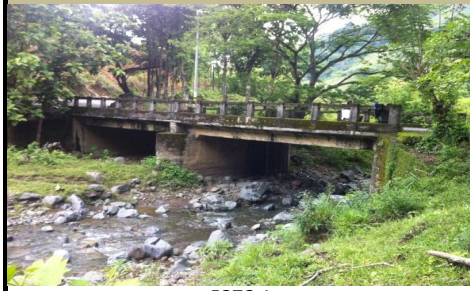
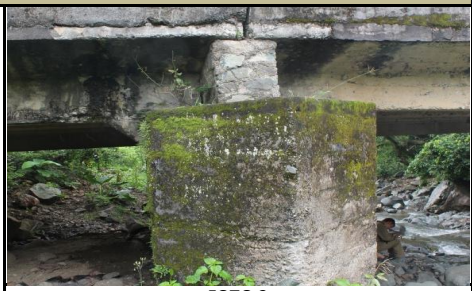
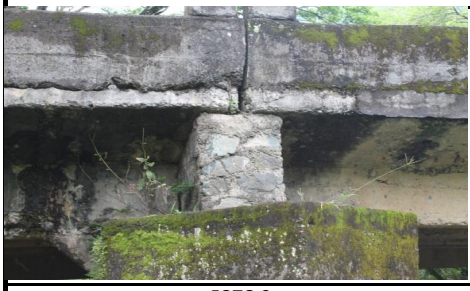
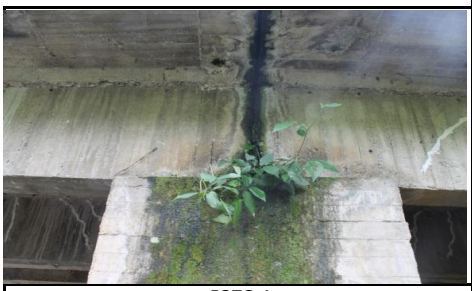
Se aprecia pila central construida en concreto ciclopeo y con un alto grado de deteriro, dado que la estructura esta localizada en zona de amenaza sismica alta, se requiere realizar Inspección Especial para determinar con exactitud el tipo y nivel de intervención requerida para llevar la estructura a niveles optimos de seguridad.

3 DAÑO SIGNIFICATIVO, REPARACIÓN NECESARIA MUY PRONTO

| TIPO | DESCRIPCIÓN | UNIDAD | CANTIDAD | VALOR UNITARIO | VALOR PARCIAL |
|---|---|---|---|---|---|
| Z | INSPECCIÓN ESPECIAL | GLB | 1 | | |

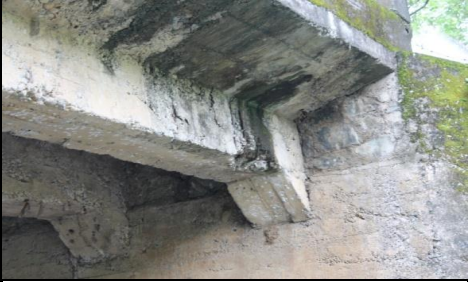
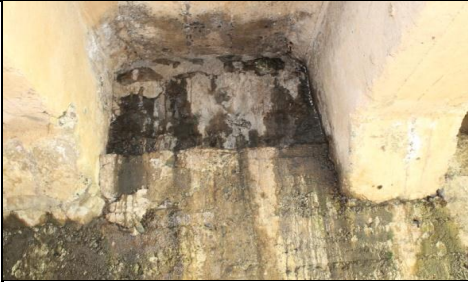
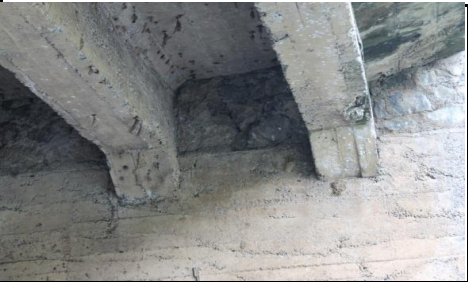
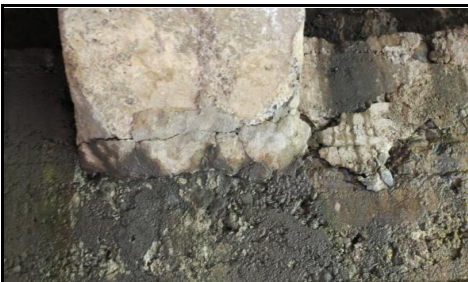
| INSTITUTO NACIONAL DE VÍAS-INVIAS | | | | | |
|--|---|--|---|---|---|
| <p>No se aprecian neoprenos en los apoyos, esto puede ser perjudicial para las vigas al inducir restricciones que llevan a rotaciones y esfuerzos no considerados para el elemento. Se requiere suministrar los elementos de apoyo adecuados. Además se evidencian suciedades y humedades que provienen de las juntas de expansión, se debe realizar limpieza para mantener su estado de conservación.</p> | | | | | |
| 3 | DAÑO SIGNIFICATIVO, REPARACIÓN NECESARIA MUY PRONTO | | | | |

| INSTITUTO NACIONAL DE VÍAS-INVIAS | | | | | |
|--|---|--|---|---|---|
| A | CAMBIO DE APOYOS | UND | 12,0 | 1.713.006 | 20.556.072 |

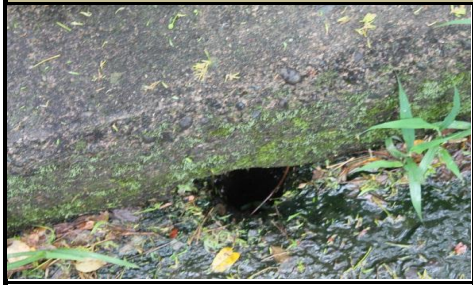
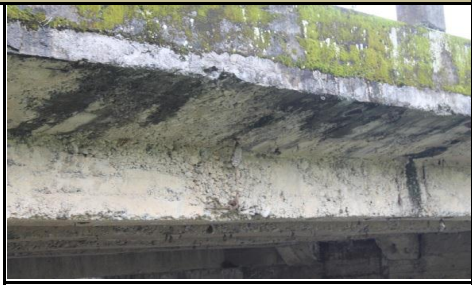
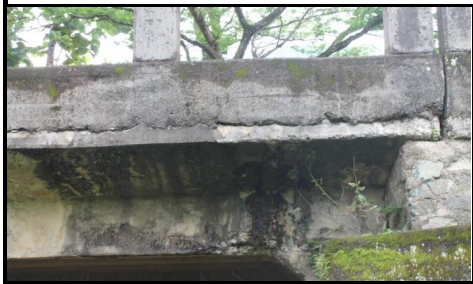
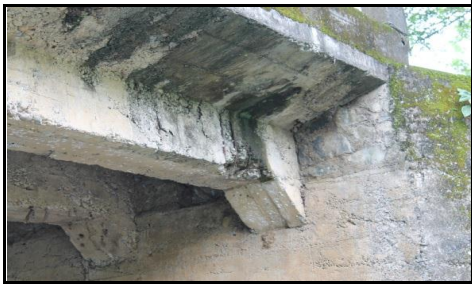
La losa de la superestructura del puente está construida en concreto reforzado. En general se observan presencia de humedad provocada por escurrimiento de agua desde los bordillos, hormigoneos severos debidos a mala calidad de los materiales empleados y a malas practicas constructivas. Se recomienda la reparación de concreto en las áreas afectadas, posterior a una Inspección Especial, ya que con los altos niveles de humedad y la mala calidad del concreto es posible que el acero de refuerzo de la placa se encuentre corroido.

3 DAÑO SIGNIFICATIVO, REPARACIÓN NECESARIA MUY PRONTO

| TIPO | DESCRIPCIÓN | UNIDAD | CANTIDAD | VALOR UNITARIO | VALOR PARCIAL |
|---|---|---|---|---|---|
| B | REPARACION DE CONCRETO | M2 | 10,0 | 394.663 | 3.946.630 |
| Z | INSPECCION ESPECIAL | GLB | 1 | | |

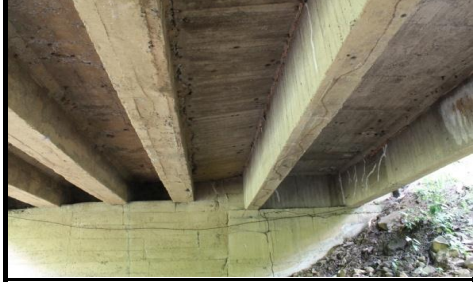
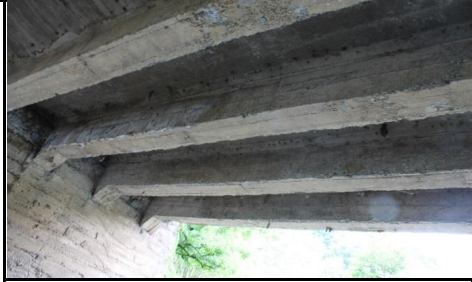
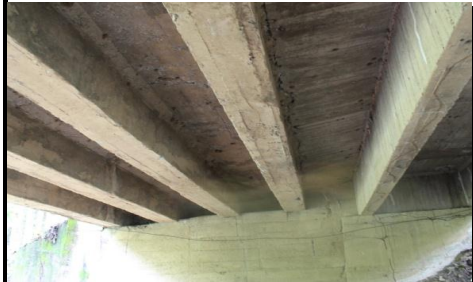
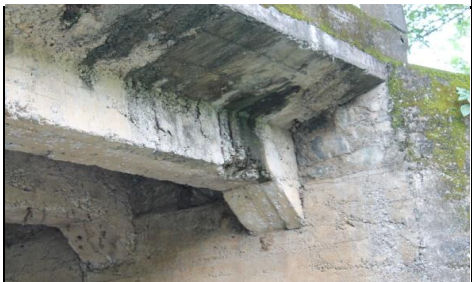
El puente fue ampliado a su lado derecho, demoliendo el voladizo y construyendo una placa nueva, con dos vigas. Las 4 vigas antiguas presentan grandes superficies con hormigoneos severos, en la zona de desagües ubicada en los voladizos de la placa, la filtración de agua a causado corrosión elevada del acero de refuerzo, se evidencia corrosión galvanica en inicio de viga 1, con perdida total del acero de refuerzo, tramo 1 cara externa. En general existe mucha exposición del refuerzo y abundante hormigoneo en el concreto. Las vigas 5 y 6 presentan grietas por cortante con espesores mayores a 0.35mm, algunas grietas fueron tapadas con cemento blanco, ademas grietas por flexión con espesores mayores a 0.30mm.

| 5 | DAÑO EXTREMO, FALLA TOTAL O RIESGO DE FALLA TOTAL DEL COMPONENTE |

| TIPO | DESCRIPCIÓN | UNIDAD | CANTIDAD | VALOR UNITARIO | VALOR PARCIAL |
|---|---|---|---|---|---|
| Z | INSPECCION ESPECIAL | GLB | 1,0 | | |

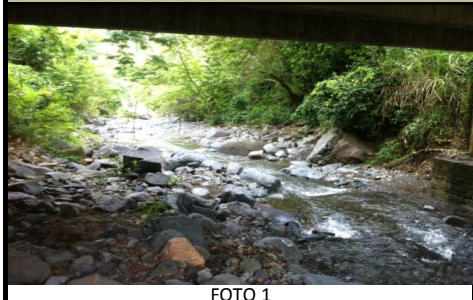
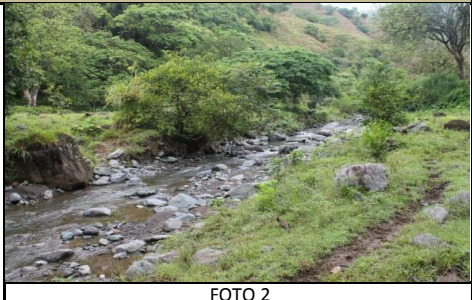
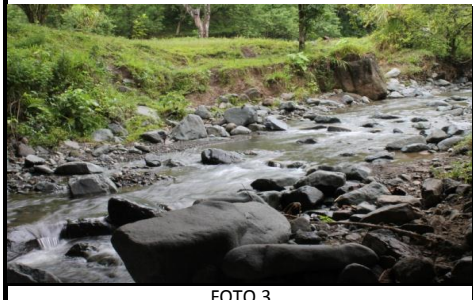
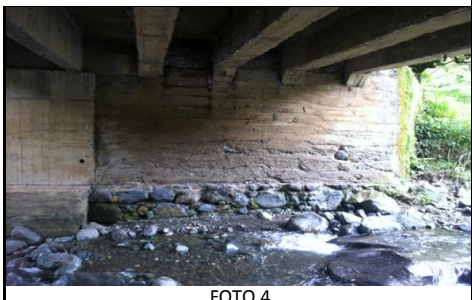
Se presenta socavación en la base de los estribos y la pila, se debe realizar protección en la base.

3 DAÑO SIGNIFICATIVO, REPARACIÓN NECESARIA MUY PRONTO

| TIPO | DESCRIPCIÓN | UNIDAD | CANTIDAD | VALOR UNITARIO | VALOR PARCIAL |
|---|---|---|---|---|---|
| C | PROTECCION DEL CAUCE | M2 | 60 | 473.993 | 28.439.580 |

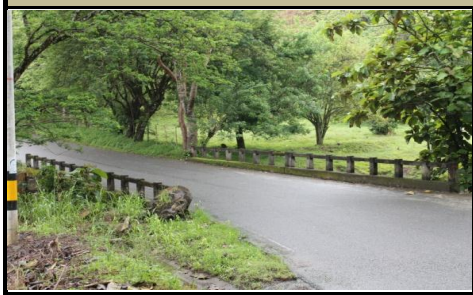
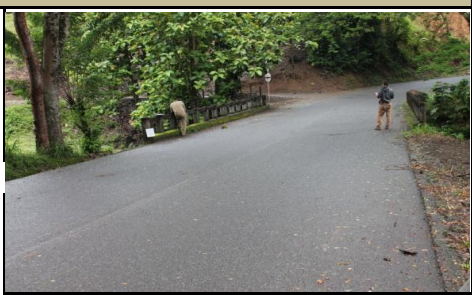
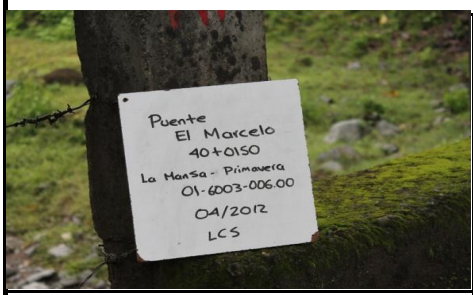
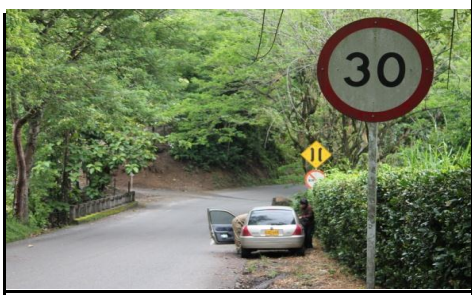
Durante la inspección se observó deficiencia de señalización vertical, por lo tanto y como parte del mantenimiento rutinario se requiere la instalación de señales de velocidad, carga máxima permitida y proximidad del puente sobre la vía en ambos sentidos.

| 2 | ALGÚN DAÑO, REPARACIÓN NECESARIA CUANDO SE PRESENTE LA OCASIÓN. EL COMPONENTE FUNCIONA COMO SE DISEÑÓ |

| TIPO | DESCRIPCIÓN | UNIDAD | CANTIDAD | VALOR UNITARIO | VALOR PARCIAL |
|---|---|---|---|---|---|
| 92 | COLOCACION SEÑAL | UND | 6 | 158.691 | 952.146 |

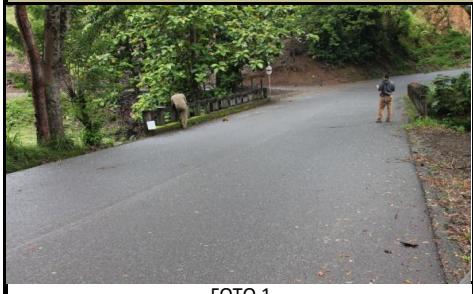
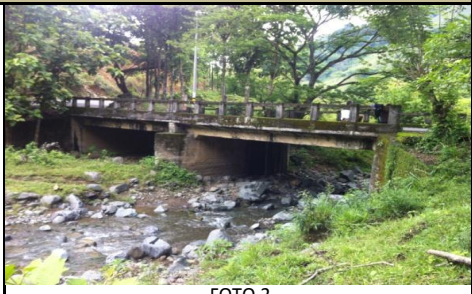
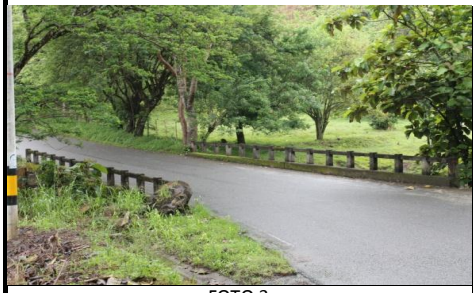
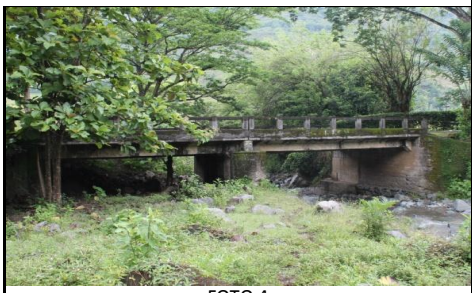
El puente en su componente general se ha calificado como 5, DAÑO EXTREMO, FALLA TOTAL O RIESGO DE FALLA TOTAL DEL COMPONENTE. Dado que elementos principales como lo son las vigas, placa y la pila central, presentan altos niveles de afectación, lo que pone en riesgo la integridad estructural del puente. Se debe realizar Inspección Especial para determinar el tipo de intervención estructural a ejecutar.

5 DAÑO EXTREMO, FALLA TOTAL O RIESGO DE FALLA TOTAL DEL COMPONENTE

| TIPO | DESCRIPCIÓN | UNIDAD | CANTIDAD | VALOR UNITARIO | VALOR PARCIAL |
|---|---|---|---|---|---|
| Z | INSPECCION ESPECIAL | GLB | 1,0 | 69.401.438 | 69.401.438 |
